## Innerstaden 2:1 - Lilla Fiskaregatan

Fornlämning RAÄ Lund 73:1/Lämningsnr 1988:5459

Arkeologisk schaktningsövervakning 2017

Kulturmiljörapport: 2022:4

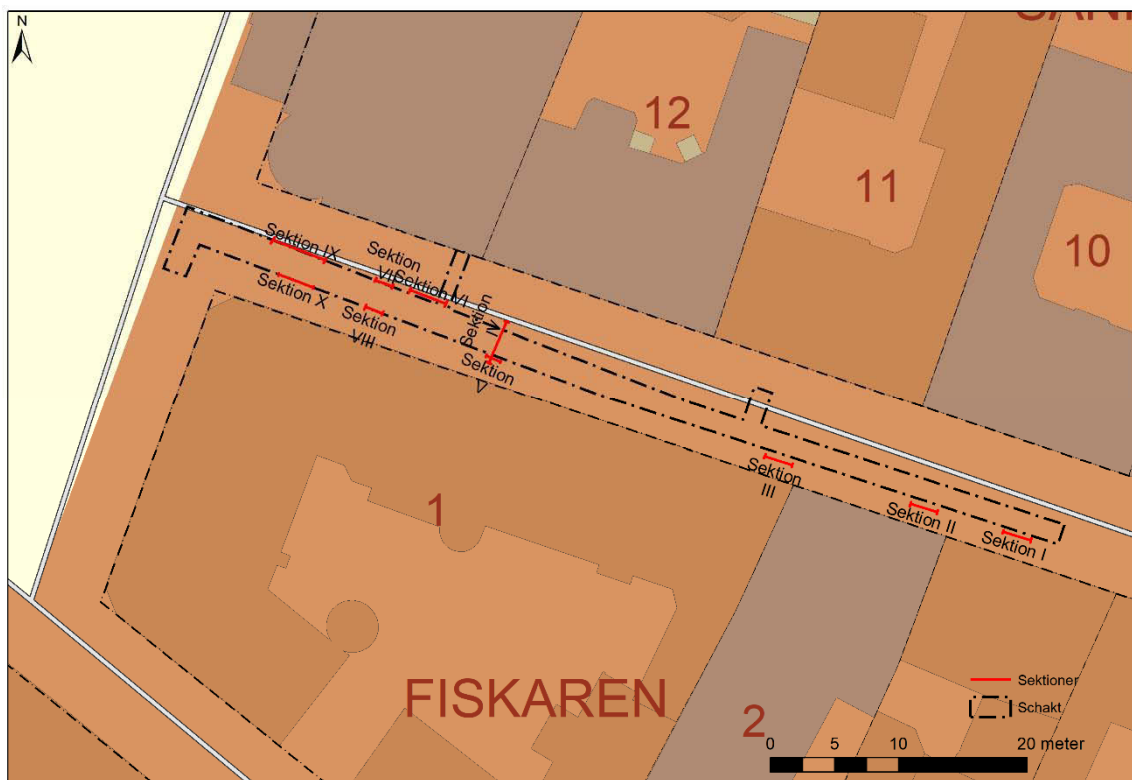
Figur 2. Schakt och dokumenterade sektioner för undersökningen, med bakgrund från ©Lantmäteriet

Markingreppet gjordes framförallt i tidigare ledningsgravar. Dock fanns bitvis bevarade kulturlager i delar av schaktets sektioner, se alla dokumenterade sektioner i bilaga. De dokumenterade sektionernas positioner finns utritade på kartan på figur 2, där även schaktets utbredning och placering ses.

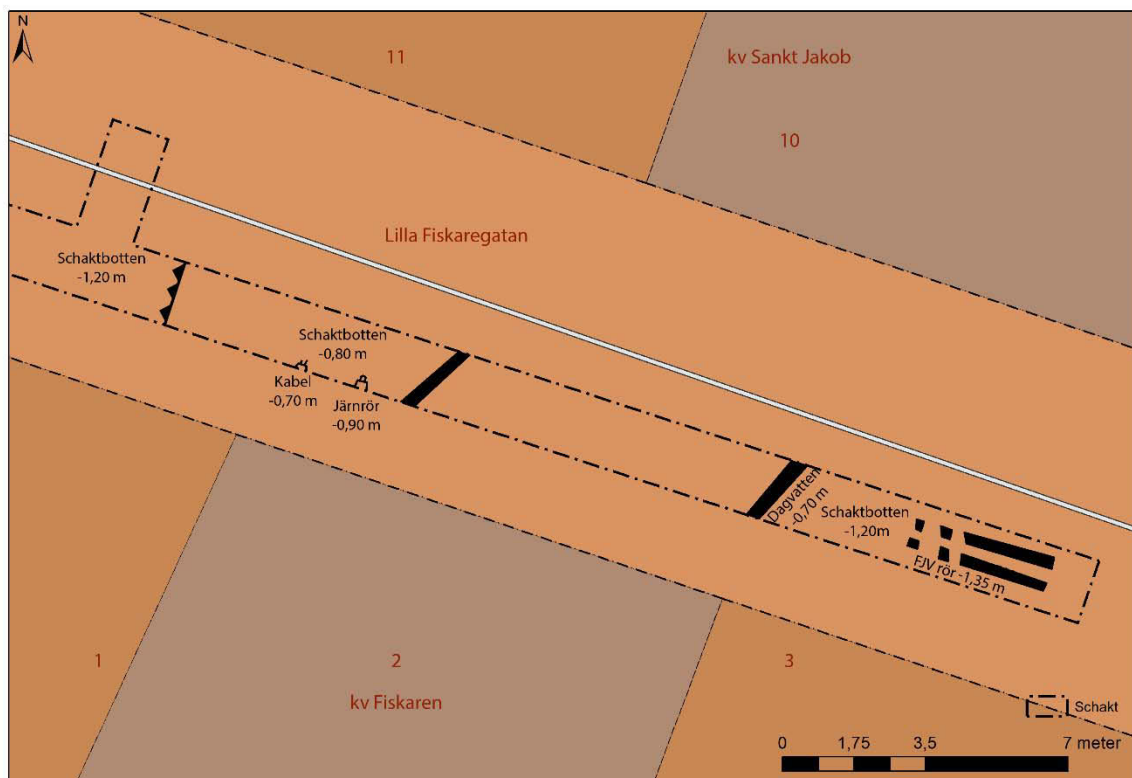
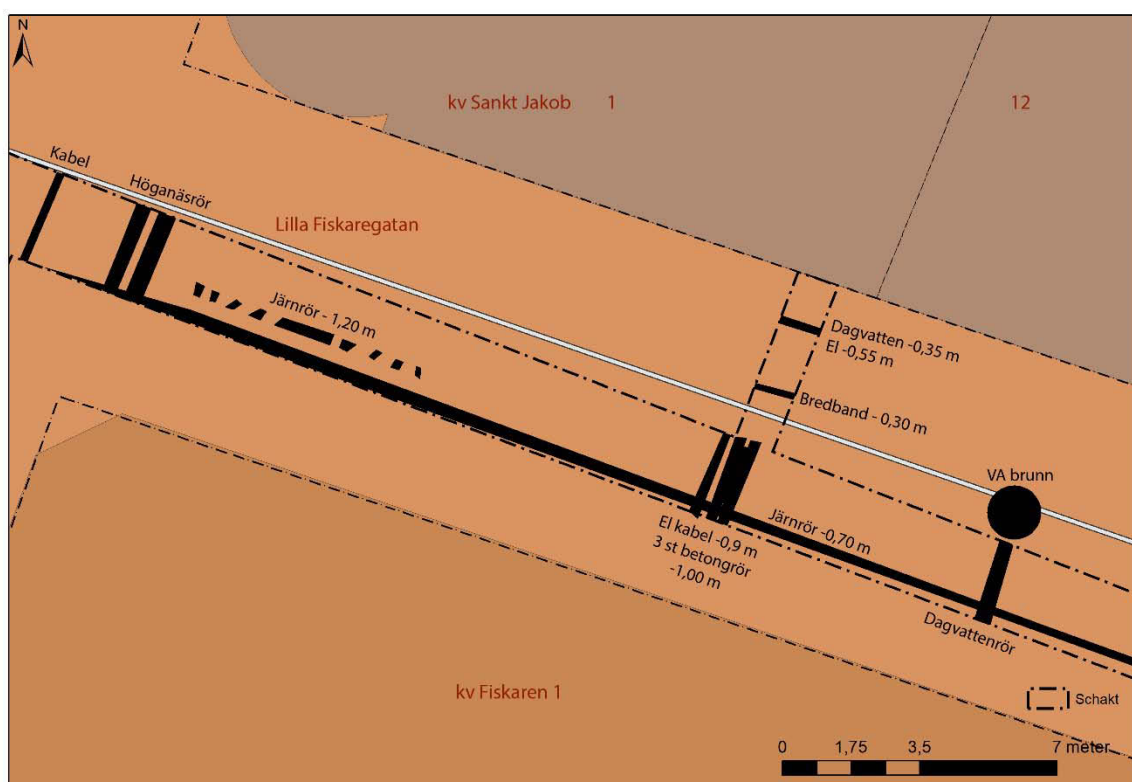
Figur 3. De moderna ingreppen dokumenterade i den östra och västra delen av schaktet, med bakgrund från ©Lantmäteriet.

Stora delar av de östra delarna av undersökningsytan har modern påverkan i form av nedgrävningar för rör och ledningar, se figur 3. Den östra delen av schakten var så påverkade att inga äldre lämningar kunde dokumenteras utan enbart moderna ingrepp. Först efter ca 38 meter schakt påträffades lämningar i intakt skick från äldre tider, dessa fanns under modern infrastruktur.

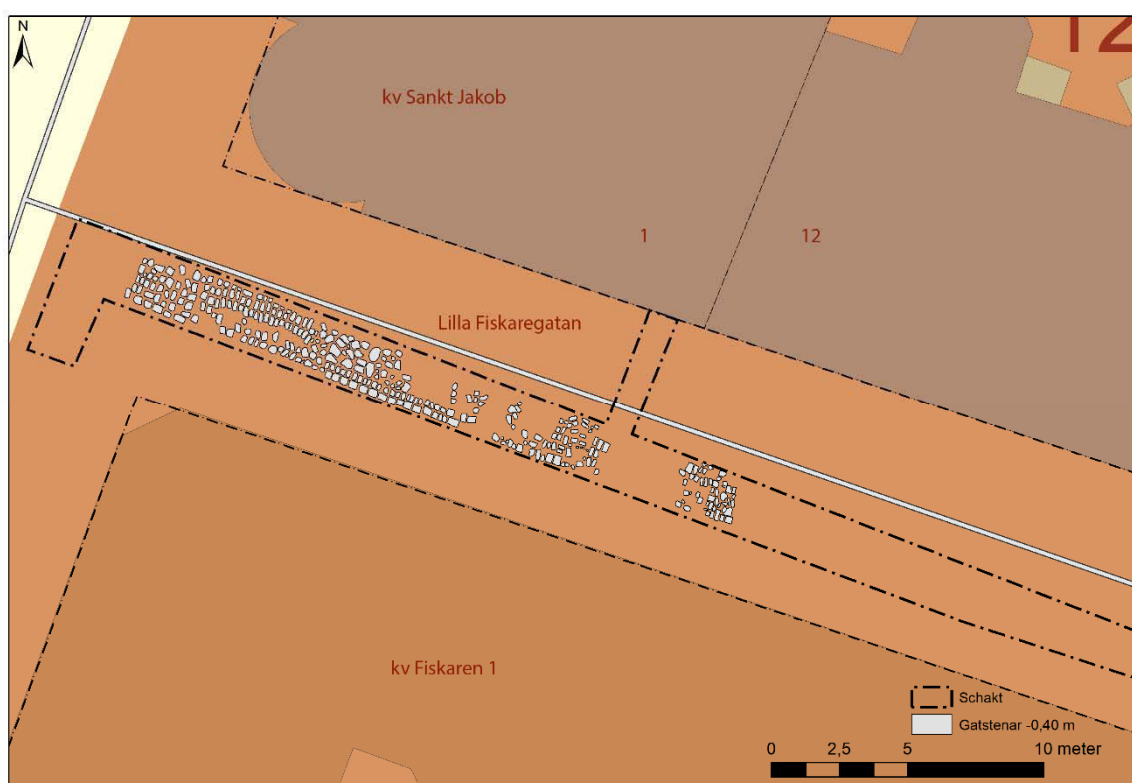
Figur 4. Gatstensbeläggning, benämnd konstruktion 1 framkom på 0,40 m djup, daterad till 1800-talet, med bakgrund från ©Lantmäteriet.

Efter ca 38 löpmeter schakt, mot gatans västra mynning, påträffades obrutna kulturlager från ett djup om ca 0,30–0,40 m. Högst upp kom en stenläggning bestående av stora grovhuggna stenar satta i sand, figur 4, 5 och 6. Denna konstruktion fick benämningen konstruktion 1. Stenläggningen har tolkats som en vägbeläggning daterad till ca 1800-talet. Vägen var ojämn vid framgrävandet. På några ställen fanns spår efter tidigare markingrepp, vilka lagts igen med samma gatsten. Att de lagts igen med samma gatsten tyder på ingreppen har skett under gatans samtid.

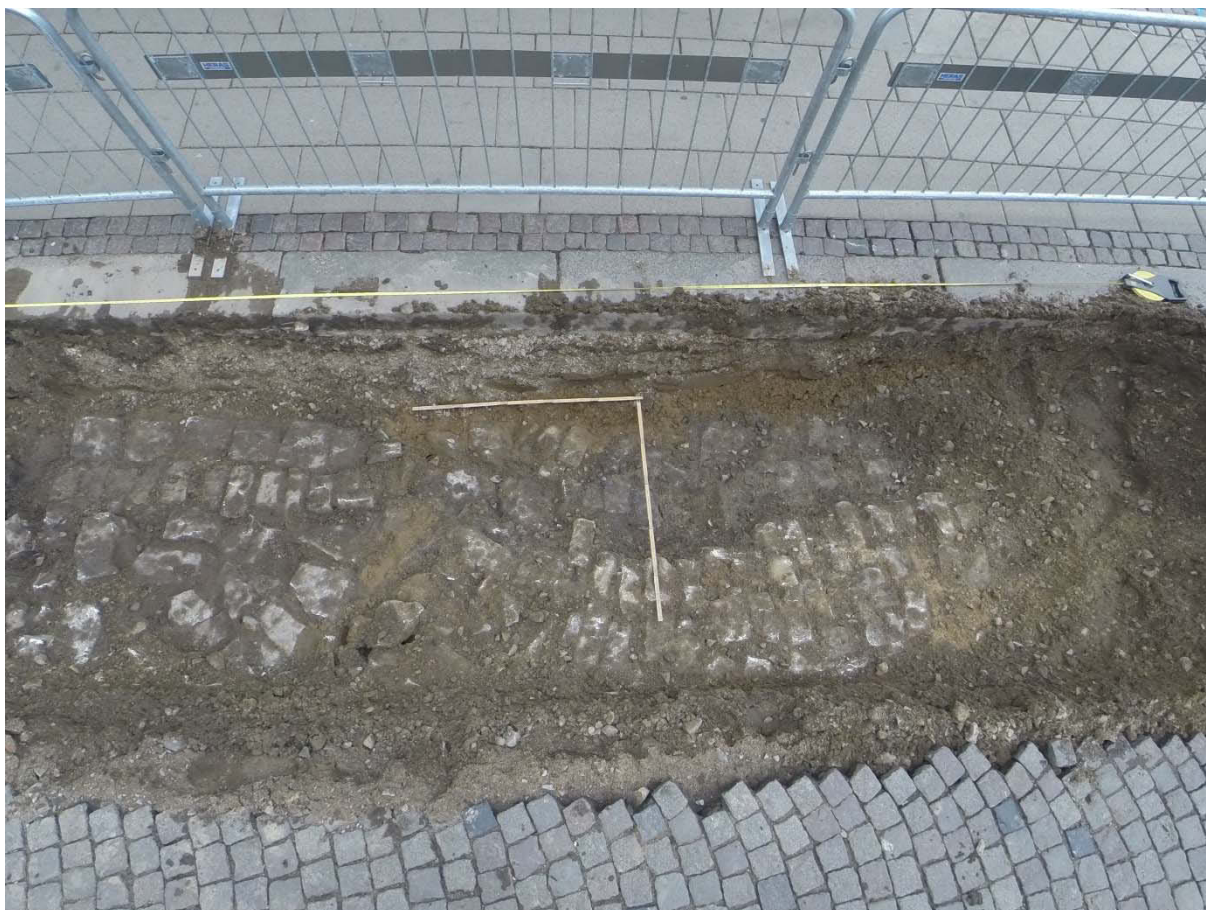
Figur 5. Översiktsfoto av delar av konstruktion 1

Vägbeläggningen var lagd på humös grågul sand. Sanden har sannolikt fungerat som utjämning och sättsand för konstruktion 1 och har tillkommit i samband med att vägen etablerades. Kontexten går att se på figur 6, och på flertalet av sektionerna i bilagorna.

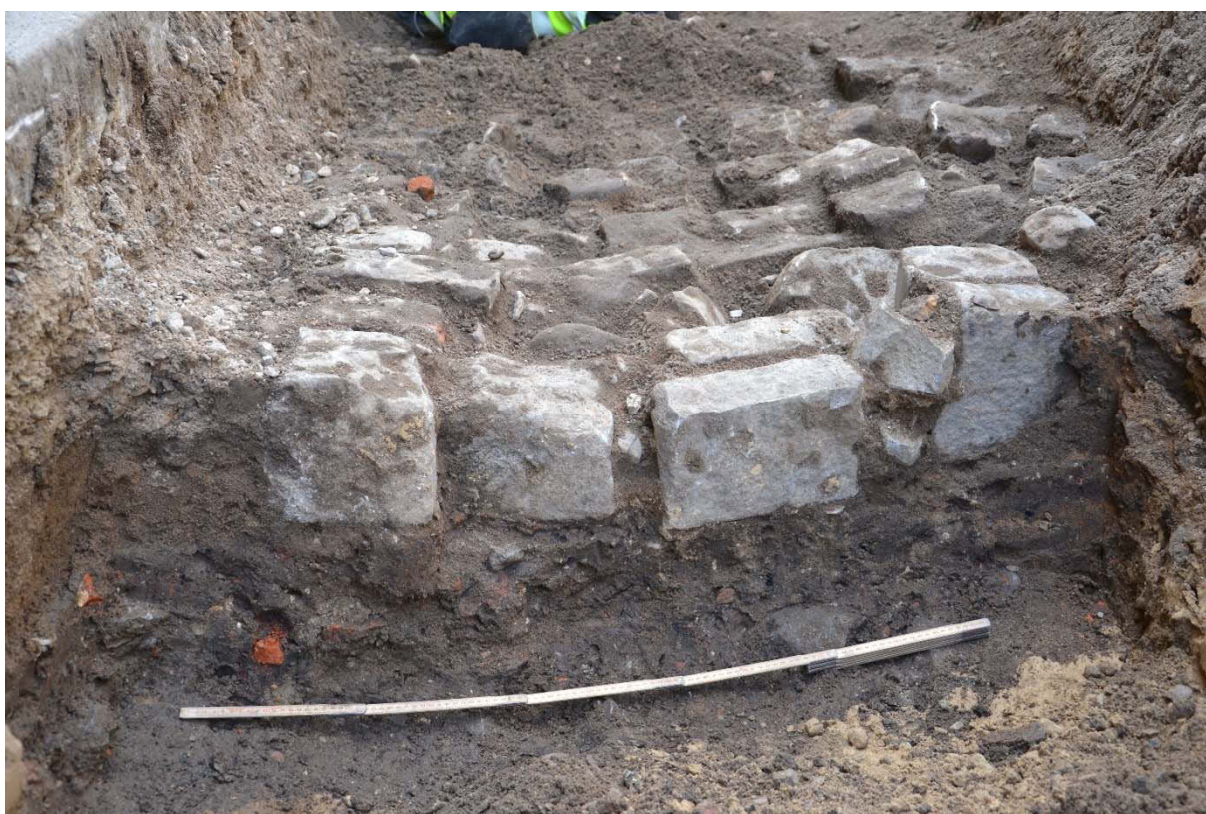
Figur 6. Sektionsfoto av konstruktion 1

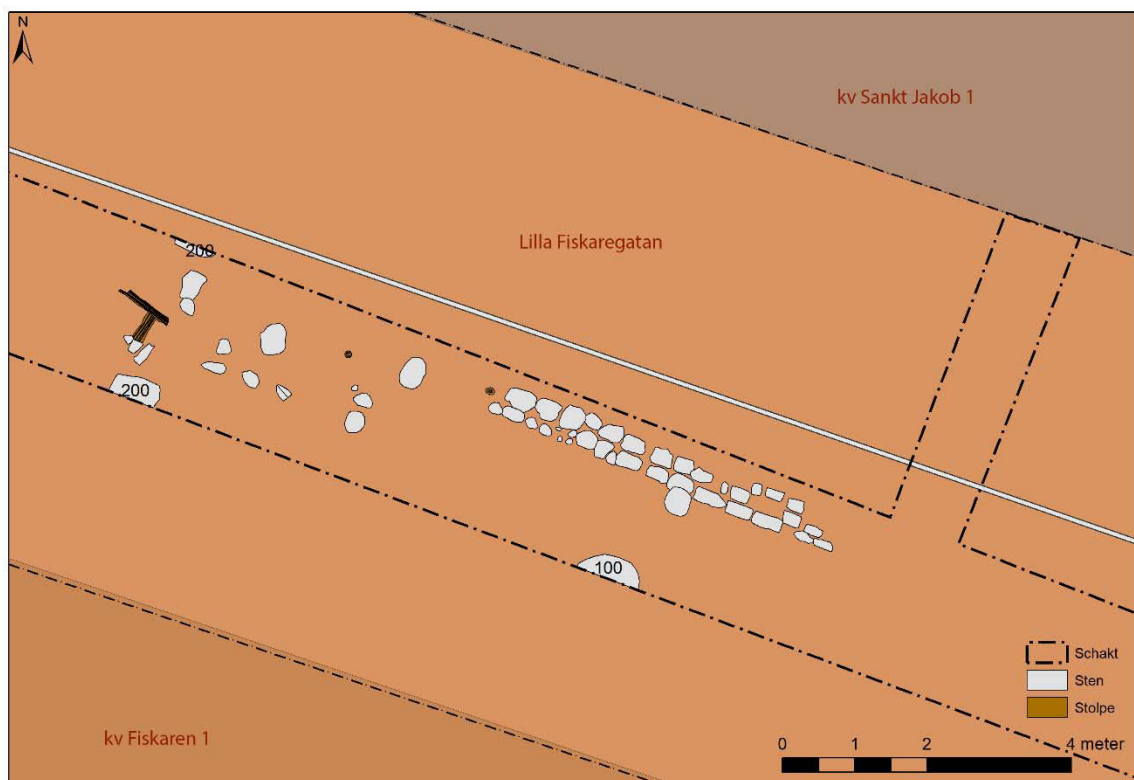
Figur 7. Vägkonstruktion 2 från 1500–1700-talet syns i västra delen av kartan. Även mur K100 och K200 är utmärkta, med bakgrund från ©Lantmäteriet.

Rivningsmassorna, kontext 51, överlagrade en gatunivå lagd i sättsand. Denna stenläggning är en tidigare gatunivå som har givits konstruktions id 2. Konstruktionen framkom på ett djup av ca 1,00 m och bestod av natursten. Detta lager har tidigast tillkommit under 1500-talet.

På samma djup som konstruktion 2 och K200 framkom lämningarna efter konstruktion K100. Konstruktion 100 är resterna efter en stenmur med liknande stendimensioner som konstruktion K200. Över och runt konstruktionen fanns en brungrå, fuktig, något fet, mellan kompakt, med blandade

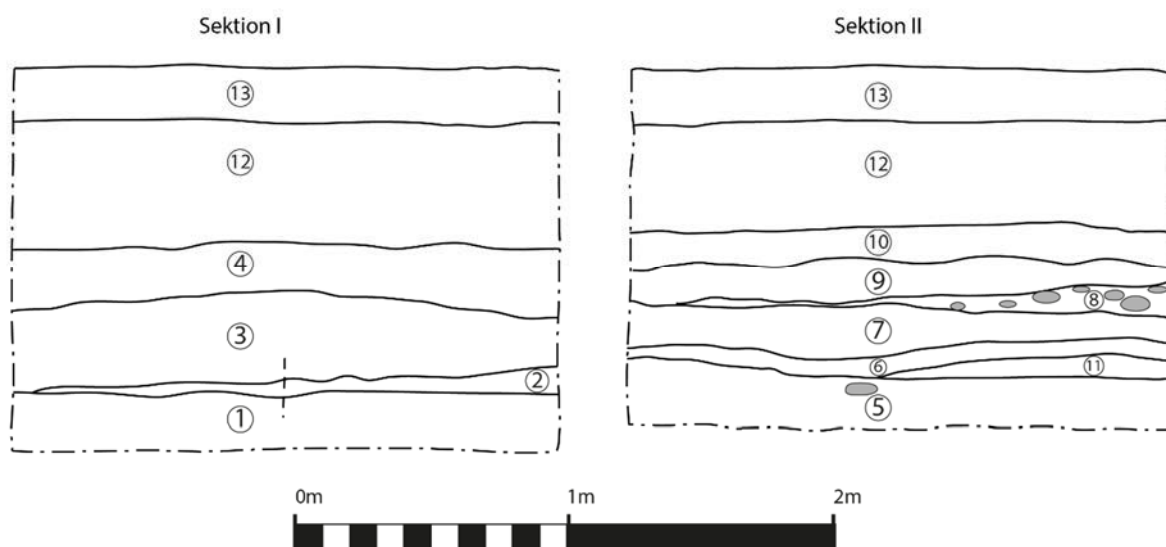
1. Gråbrun, fuktig, finkornig, väl sorterad, något fet, något kompakt sandig silt. Inslag av röda tegelfragment, enstaka små benfragment. Tolkat som äldre odlingslager/markhorisont.

2. Tunnt lager av brun sandig silt med fläckar av grå lera. Fuktig, mjuk, väl sorterad med blandad kornstorlek, något fet. Stort inslag av små natursten, enstaka djurben. Tolkat som rester efter stenläggning. Vänster om den sträckade linjen gick det inte längre att se lagret, men kunde registreras p.g.a. inslaget av småsten.

3. Svarbrun, fuktig, finkornig, porös, något fet, väl sorterad sandig silt. Inslag av träkol, tegelfragment och enstaka småsten och djurben. Tolkat som odlingslager eller äldre markhorisont.

5. Mörkbrun, fuktig, blandad kornstorlek, väl sorterad, något fet, medelkompakt sandig silt med enstaka små, grå, lerklumpar. Inslag av tegel- och träkolfragment, kvistar, trä, småsten och ben. Tolkat som utjämning/bärlager.

6. Ljusgrå, fuktig, osorterad, finkornig sand med klumpar av lera. Sanden är mager, leran fet. Lagret är luckert. Inslag av fåtal småsten (kan härhöra från lager 7).

7. Ljusbrun fuktig, lucker, mager, finkornig, väl sorterad siltig sand med stort inslag av nedbrutet organiskt material, kanske gödsel eller gytta. Inslag av enstaka fragment av rött tegel, småsten, enstaka kvistar och halmstrån. Tolkat som utjämningslager.

8. Svarbrun, något fuktig, lucker sandig silt. Osorterat, något fet. Inslag av småsten, träkol, enstaka träfragment och riktigt med organiskt material, ev. gödsel. Tolkat som utjämningslager.

9. Ljusbrun något fuktig, medelkompakt, finkornig, väl sorterad sandig silt med stort inslag av starkt nedbrutet organiskt material, kanske gödsel. Inslag av enstaka träkol och fragment av rött tegel samt ben. Fynd av yngre rödgods, knappnål, fönsterglas, kritpipa. Tolkat som utjämningslager.

10. Ljusbrun men oxiderar och blir mörkbrun. Kompakt, något fuktig, väl sorterad, finkornig något fet, lerig silt med inslag av nedbrutet organiskt material (ex. gödsel). Enstaka småsten och tegelfragment. Fynd av yngre rödgods, läder, sko och kritpipa. Tolkat som utjämning.

12. Sand och grus, bärlager och sättsand till dagens markyta.

13. Kantsten

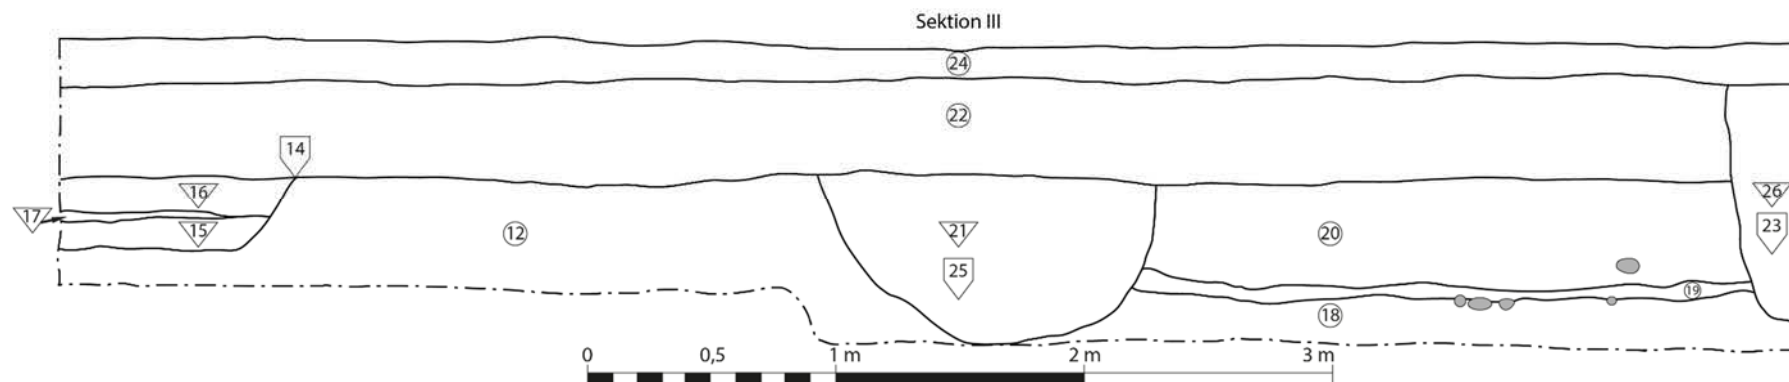
12. Gråbrun melerad, fuktig, fet finkornig, välsorterad, kompakt brun organisk silt med klumpar av grå lera. Inslag av fragment av rött tegel, träkolsfläckar, grus och småsten. Troligen omrört lager, men äldre än 1600-talet. Tolkat som utjämningslager/bärlager, kanske samma som nr 18.

14. Nedgrävning som innehåller flertalet lager med organisk natur, tidigare gränsdike.

15. Ljusbrun, lucker, något fuktig, något fet, finkornig, välsorterad sandig med starkt nedbrutet organiskt material, ex. gödsel. Inslag av hö/halm samt fragment av ben och träkol. Kan vara samma lager som lager 7 i Sektion II, raseringslager.

17. Brungrå lins av något fet, något fuktig, finkornig mjuk, siltig lera. Kan vara samma som lager 6 i Sektion II. Inslag av enstaka träkolsfläckar, utslamningslager från perioden diket var i bruk.

18. Brungul melerad till färgen. Fuktig, fet, finkornig lerig silt med klumpar av gul moränlera. Inslag av träkol, småsten, ben och fragment av rött tegel. Tolkat som utjämningslager. Kanske samma som nr. 12.

19. Brungul, fuktig, mager, finkornig, något lerig sand med inslag av enstaka träkol, enstaka småsten. Tolkat som fyllnadsmassor från sentida rörschakt.

20. Omrörda lager av mörkgrå, fuktig, något kompakt, finkornig, sandig lera. Varvat med gråbeige kompakt lera. Inslag av tegelfragment, enstaka småsten, träkol och ben. Tolkat som fyllnadsmassor från sentida rörschakt.

25. Nedgrävning, eventuellt plundringsschakt.

26. Fyllning av grus och sand till dagvattenbrunn

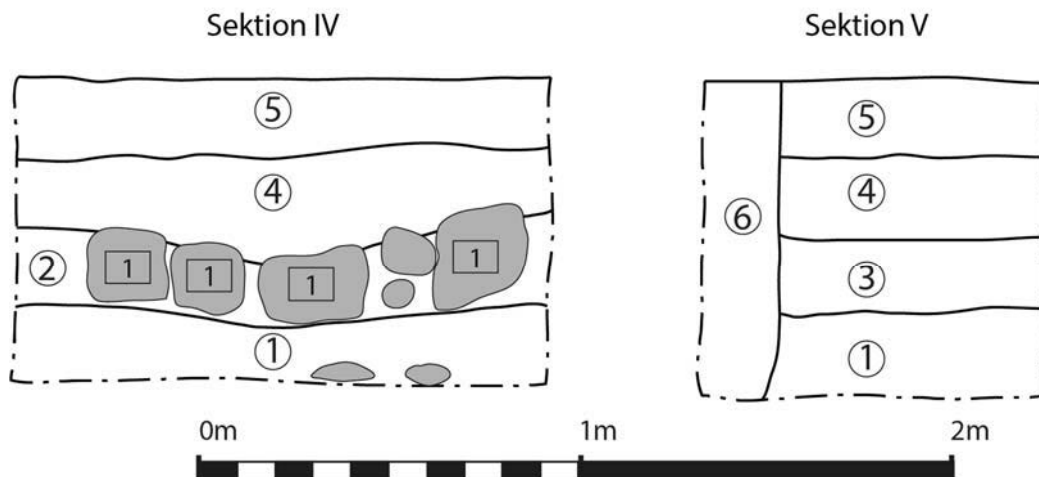
1 Konstruktion 1, Stenläggning av huggen sten från ca 1700/1800-talet, tidigare nivå av väg.

1. Gråbrun, kompakt, fuktig, något fet, blandad kornstorlek, väl sorterad, sandig/lerig silt. Med stort inslag av grå lerklumpar. Hög närvaro av träkolsfragment samt småsten. Fynd av fajans. Tolkat som bärlager åt konstruktion 1.

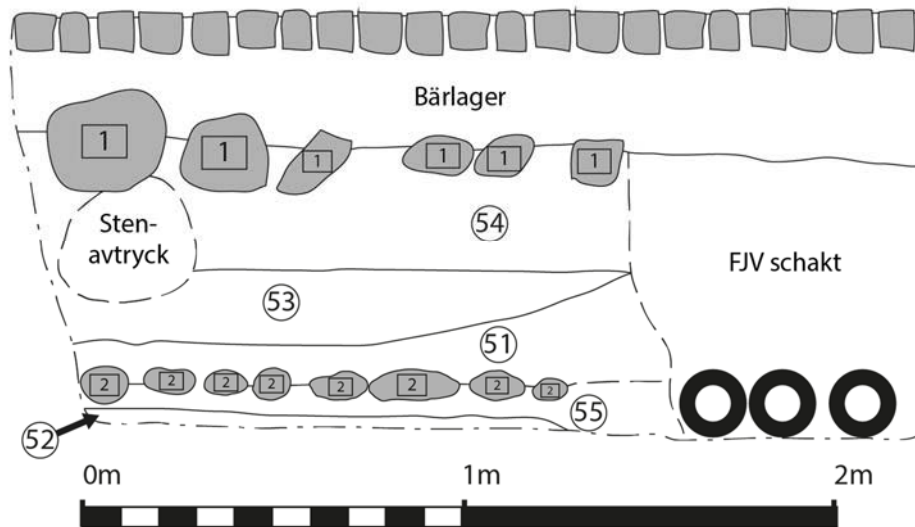
## Sektion VI

**1** Konstruktion 1, Stenläggning av huggen sten från ca 1700/1800-talet, tidigare nivå av väg.

**2** Konstruktion 2, Stenläggning av natursten från ca 1500-talet, tidigare nivå av väg.

51. Rivningsrester med rött tegel (vingtegel), uppfyllnadsmassor.

52. Mörkgråblå lera med sandinblandning, tegel, vingtegel/krus, raseringsmassor.

53. Gödsel med tegel, glas och ben, ackumulerad kulturjord.

54. Humös grågul san, bärlager för konstruktion 1.

55. Sättsand och bärlager för konstruktion 2.

I sektion VI finns kontext 51 under detta lager med gödsel. Kontext 51 består av rivningsmassor från byggnader som uppförts under 1500-talet eller senare och innehåller bland annat vingtegel.

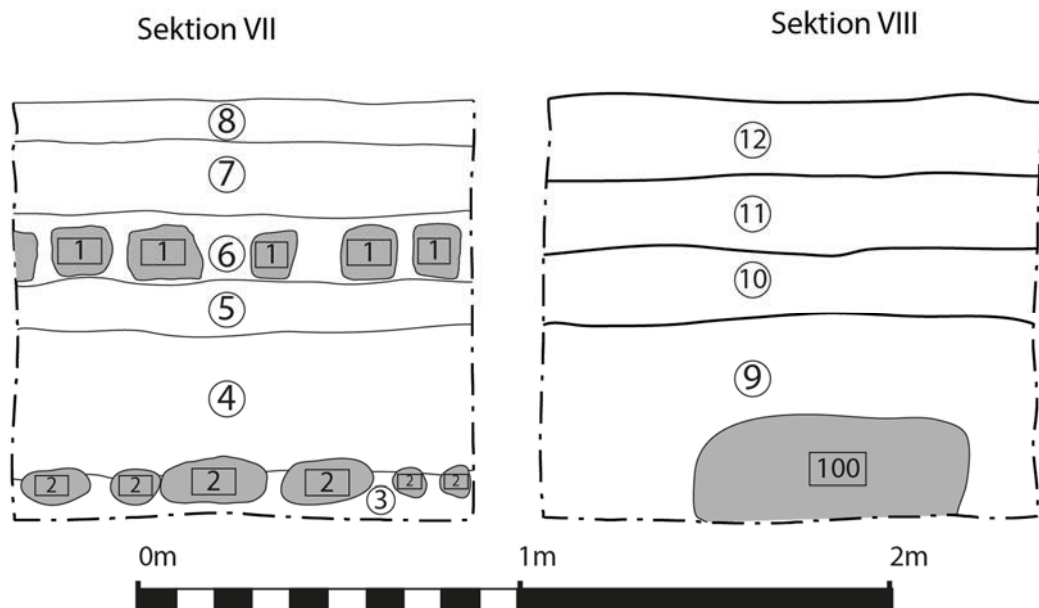
**1** Konstruktion 1, Stenläggning av huggen sten från ca 1700/1800-talet, tidigare nivå av väg.

**2** Konstruktion 2, Stenläggning av natursten från ca 1500-talet, tidigare nivå av väg.

**100** Konstruktion 100, Rest av stenmur

9. Brungrå, fuktig, något fet, mellan kompakt, med blandade kornstorlekar sandig lera. Inslag av ca 70% tegelfragment och sten i knytnävsstorlek. Fynd av fönsterglas. Tolkat som utjämningslager/markhöjande lager, alternativt omrört av sentida schakt.

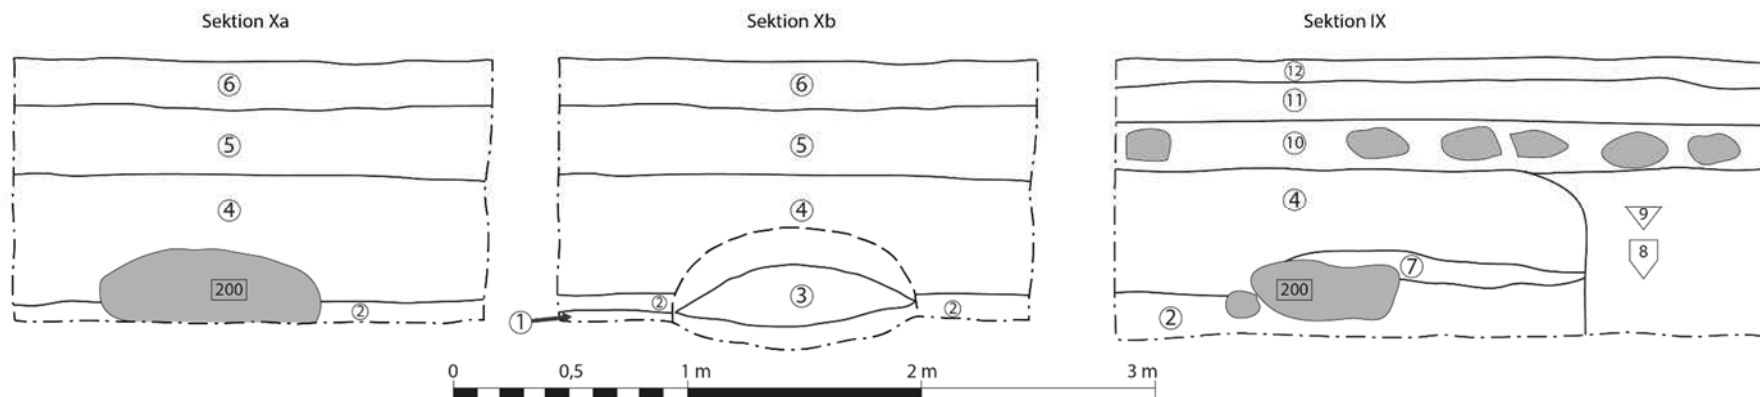
**200** Konstruktion 200, stenmur som dokumenterades år 1935. Under konstruktionen fanns stengods. I den södra sektionen avlägsnades en sten från konstruktionen och ytterligare en sten framkom innanför. Därav att sektion X finns i a och b version, b version är med borttagen sten.

1. Rödbrun, fuktig, finkornig, filtigt. Liknande kaffesump i texturen. Magert och starkt förmulnat gödsellager. Tolkat som brukningslager till konstruktion 200.

3. Ljusgrå, fuktig, fet, lucker sandig lera med blandad kornstorlek. Tolkat som del av murkonstruktion 200, som sättlager mellan stenarna.

I slutet av gatan påträffades en husgrund av natursten, preliminärt med datering till perioden 1500–1700-talen. Denna konstruktion har id 200 i sektioner och ritningar. Konstruktionen har tidigare dokumenterats vid undersökningen år 1935 som nämnts ovan. I denna undersökning påträffades inga stenar från muren i schaktet. Men i både den norra och södra sektionen hade lämningar efter konstruktion 200. I den södra sektionen avlägsnades en sten från konstruktionen och ytterligare en sten framkom innanför. Mellan dessa stenar fanns en ljusgrå, fuktig, fet, lucker sandig lera med blandad kornstorlek som tolkades som sättlager mellan stenarna. Under konstruktionen fanns stengods.
