# Lilla Fiskaregatan och Stora Gråbrödersgatan

Fornlämning RAÄ Lund 73:1/Lämningsnr 1988:5459  
Lunds stad och kommun, Skåne län  
Arkeologisk schaktningsövervakning 2019  
Gertie Ericsson

Kulturmiljörapport: 2022:6

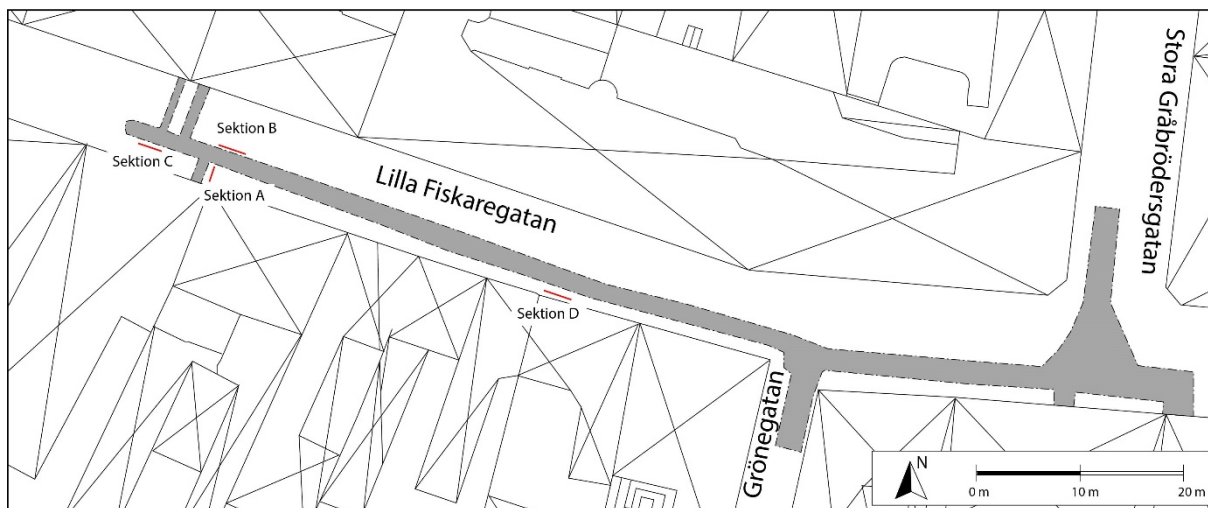
Figur 2. Översikt över hela schaktets sträckning, samt placering av de dokumenterade sektionerna (se beskrivning i bilaga 1). ©Lantmäteriet.

Arbetena påbörjades strax öster om korsningen med Stora Gråbrödersgatan (figur 2). Schaktet grävdes mot väster och löpte i befintliga ledningsgravar för fjärrvärme. Schaktet grävdes söderut på Grönegatan, och norrut på Stora Gråbrödersgatan. På den första sträckan, fram till Grönegatans mynning, grävdes två stycken anslutningar till fastigheter på den södra sidan av gatan. Från sträckningen längs kv Fiskaren grävdes en anslutning mot söder och två mot norr.

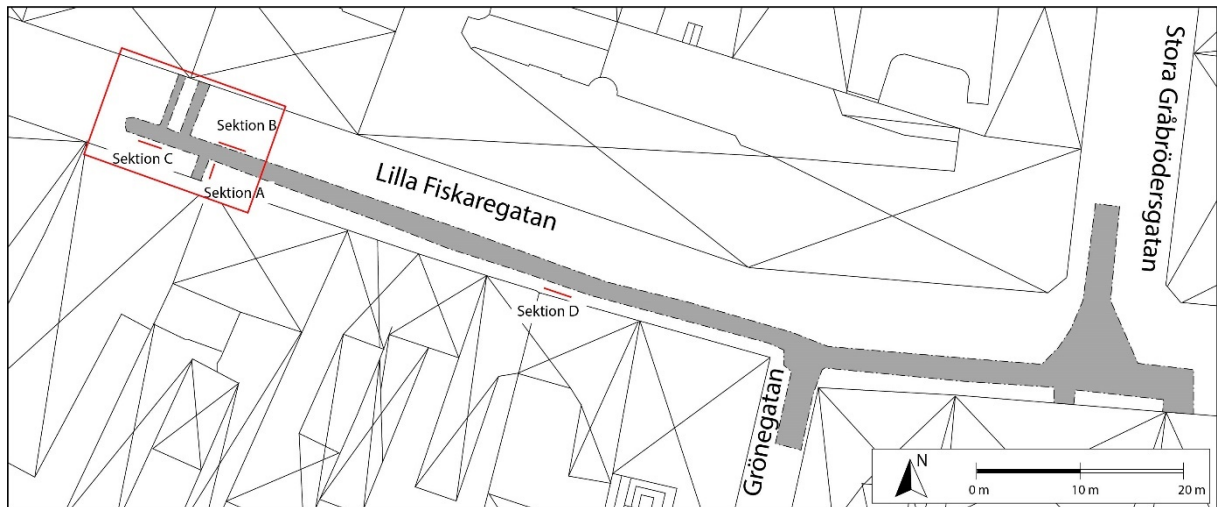
*Bilaga 1:1. Ingreppets hela sträckning. De fyra dokumenterade sektionerna är markerade med rött. Utsnittet i bilaga 1:2 är markerat med en röd ruta. ©Lantmäteriet.*

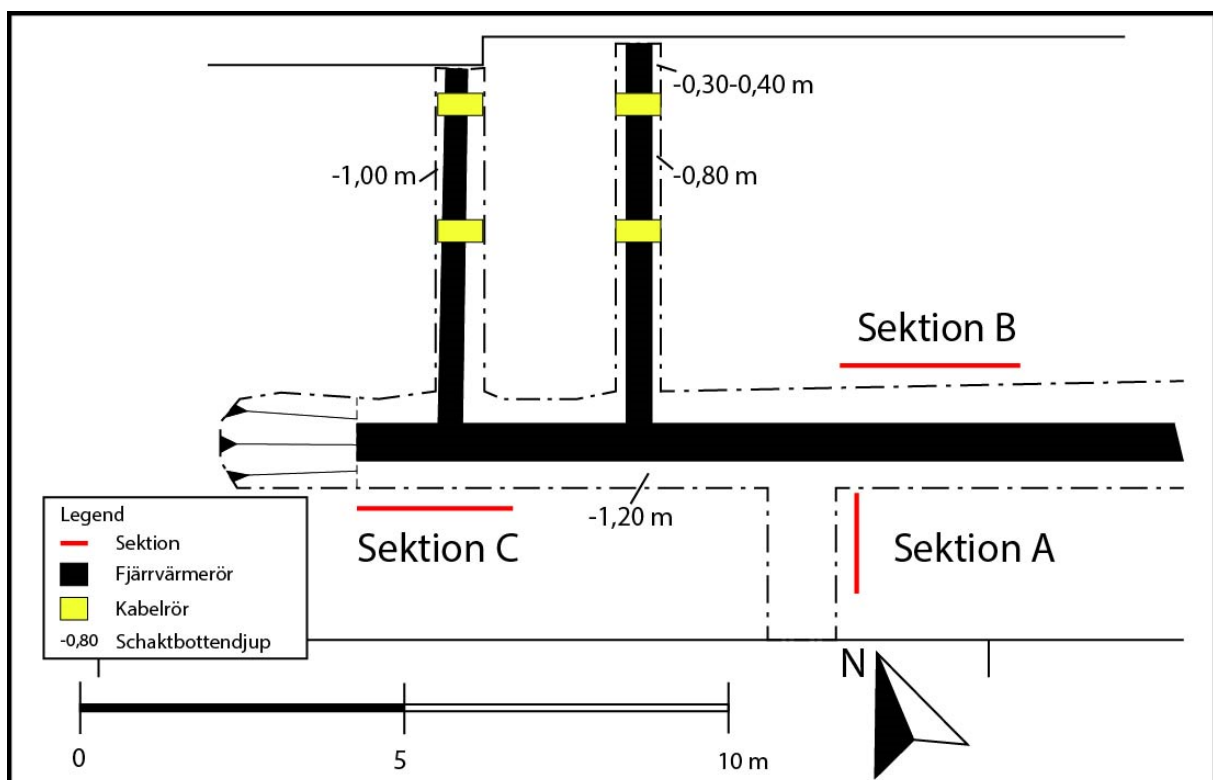
*Bilaga 1:2. Detalj av den västra delen av ingreppet, med tre av sektionerna markerade med rött.*

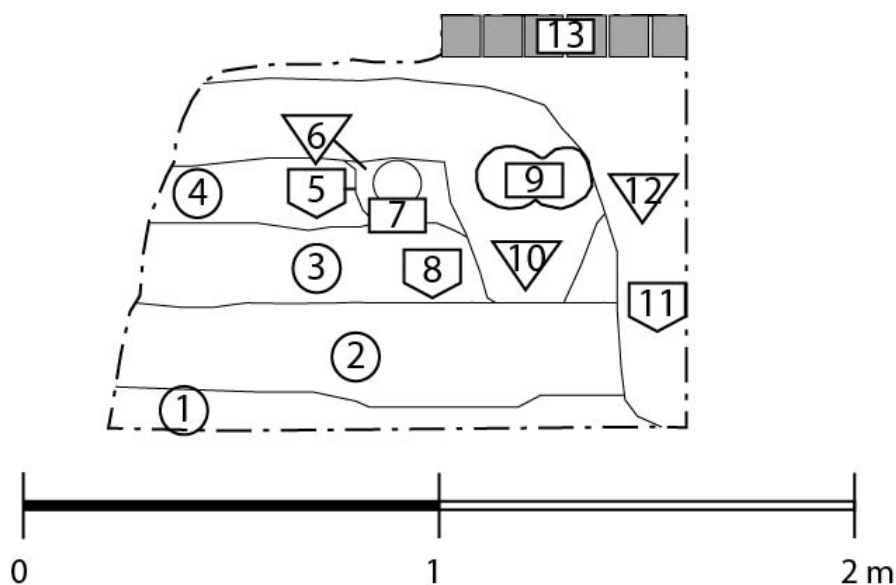
Bilaga 1:3. Sektion A östra sektionen. Se beskrivning nedan.

1. Brun kulturjord, finkornigt, fuktigt, fett och kompakt. Inslag av småsten, tegelbitar, bränd lera, träkol, djurben, enstaka träfiber, mossor, fröskal, gödsel och hasselnötsskal. Hushållsnära odling.

2. Brun kulturjord, finkornig, fet, fuktig och kompakt. Inslag av djurben, bränd lera, träkol, småsten, fiskfjäll. Äldre marknivå.
3. Grå kulturjord, mellankornig, fuktig, fet, något smetigt och kompakt. Inslag av sten och tegelkross, tegelbitar. Raseringslager.

4. Vit sand och gul grus, fin- till grovkornig, torr, mager och lös. Bärlager och utfyllnadslager.
5. Sentida nedgrävning för ledningsdragning.
6. Brungrå kulturjord, finkornig, torr, mager och kompakt. Omrört kulturlager som använts som fyllning i sentida rörgrav.

7. Ledning, obestämbar.
8. Sentida nedgrävning för fjärrvärme.
9. Fjärrvärmerör.
10. Makadam överst, och grus under rören. Grovkornig, torr, mager och lös. Bärlager.

11. Sentida nedgrävning för dränering.
12. Gul grus, grovkornig, torr, mager och lös. Fyllning i ledningsgrav.
13. Smågatsten, satt i sand.

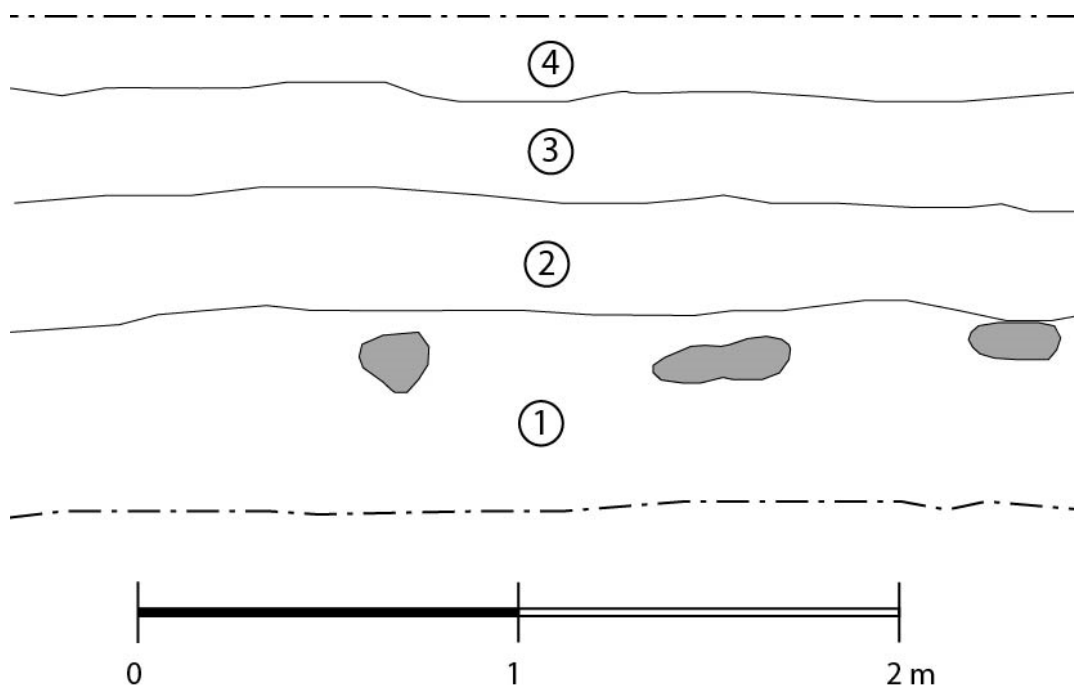
Bilaga 1:4. Sektionsritning B, norra sektionen. Se beskrivning nedan.

1. Brungrå kulturjord, mellankornig, fet, fuktig och kompakt. Inslag av tegelkross, bränd lera, enstaka träkol, småsten och djurben. Efterreformatöriskt marklager.
2. Gråsvart kulturjord, grovkornig, torr, mager och lös. Inslag av småsten, grus, tegelkross. Sentida utjämning/hårdgöring/bärlager vä.
3. Makadam. Bärlager väg.
4. Gul grovkornig, torr, mager och lös grus. Bärlager väg.

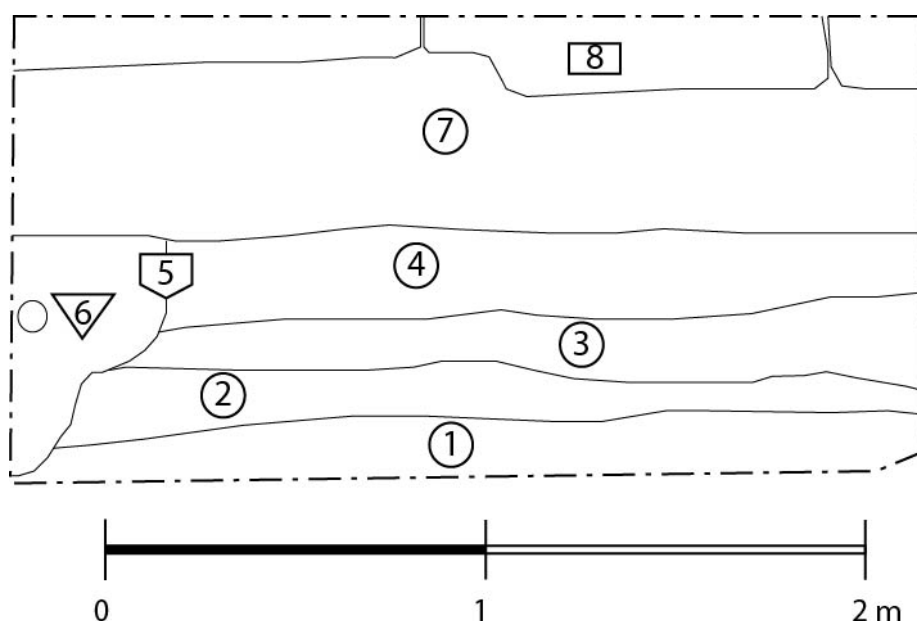
Bilaga 1:5. Sektionsritning C, södra sektionen. Se beskrivning nedan.

1. Grå kulturjord, mellankornig, fet, fuktig och kompakt. Inslag av tegelkross, grus, enstaka träkol. Kulturlagret ter sig sedimenterat, men det tolkas som ett marklager.

2. Gråsvart kulturjord, finkornig, fet, fuktig och kompakt. Inslag av träflis, gödsel, lerfläckar, träkol, stenar små till mellanstora, bränd lera, tegelkross, djurben, och lagret svartnar då det utsätts för syre.

3. Grå kulturjord, mellankornig med grusinslag, fuktig, fet, något smetigt och kompakt. Inslag av bränd lera, småsten, träkol, djurben, lerfläckar, tegelkross, torvinslag. Kulturlager som odlats, hushållsnära.

4. Brungrå kulturjord, mellankornigt, fuktigt, fett och kompakt. Inslag av småsten, tegelbitar, bränd lera, träkol, djurben, enstaka träfiber, mossor, fröskal, gödsel och hasselnötsskal. Hushållsnära odling.

5. Sentida nedgrävning för ledningsdragning.
6. Brungrå kulturjord, finkornig, torr, mager och kompakt. Omrört kulturlager som använts som fyllning i sentida rörgrav.

7. I botten av lagret finns grovkornigt grus, och däröver makadam. Bärlager.
8. Kantsten, befintlig trottoar.

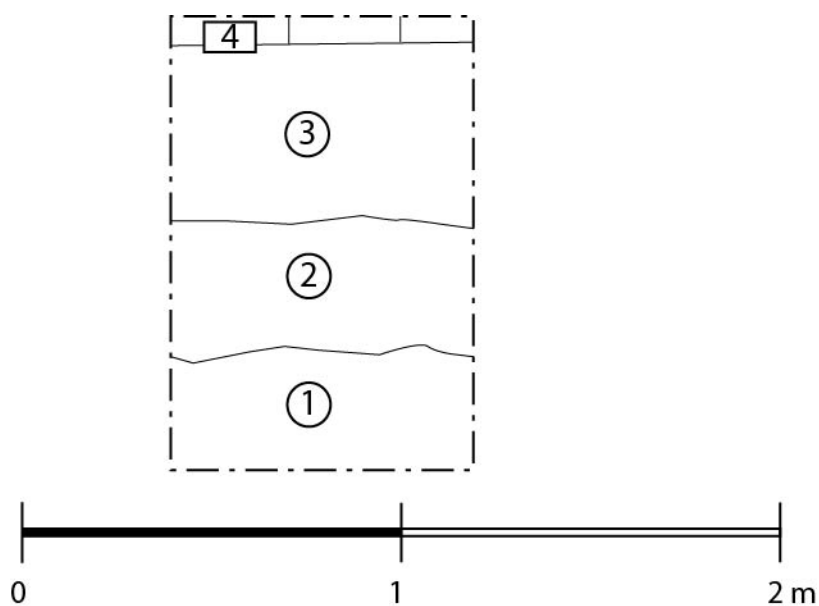
*Bilaga 1:6. Sektionsritning D, södra sektionen. Se beskrivning nedan.*

- 1. Mörkt grå kulturjord, mellankornig, fet, fuktig och kompakt, och ger ett lerigt intryck. Inslag av rött tegelkross och djurben. Marklager, med efterreformatorisk datering.*
- 2. Grå kulturjord, finkornig, fet, fuktig och kompakt. Inslag av bruna, humösa fläckar, lera. Bärlager.*
- 3. Sättsand, finkornig, torr, mager och lös.*
- 4. Smågatsten.*
