## Sankt Petri Kyrkogata

RAÄ Lund 73:1/L1988:5459

Arkeologisk schaktningsövervakning 2020-2021

Kulturmiljörapport: 2022:7

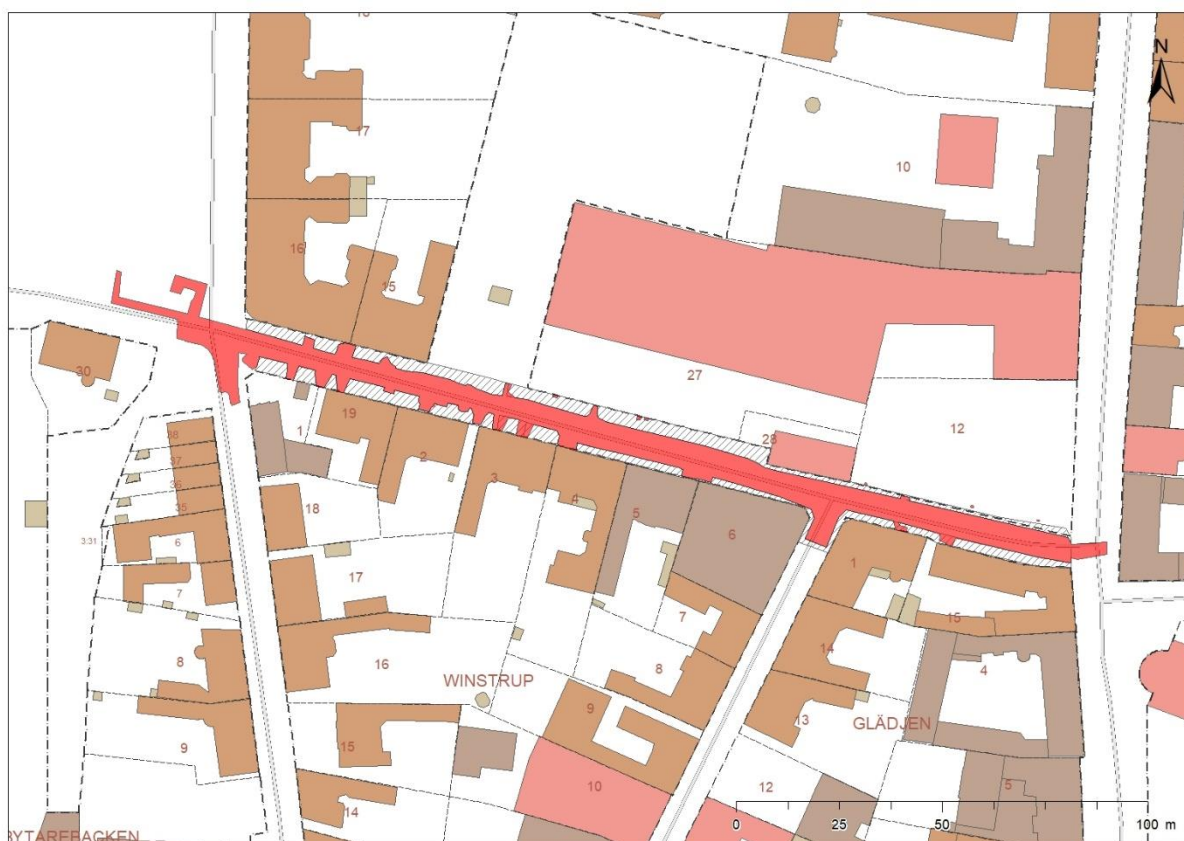
Figur 7. Schaktad yta i och med markarbeten i Sankt Petri Kyrkogata. Rött område motsvarar schaktdjup på 1–3 m och streckat område motsvarar schaktdjup på ca 0,20–0,50 m. Fastighetskartan © Lantmäteriet.

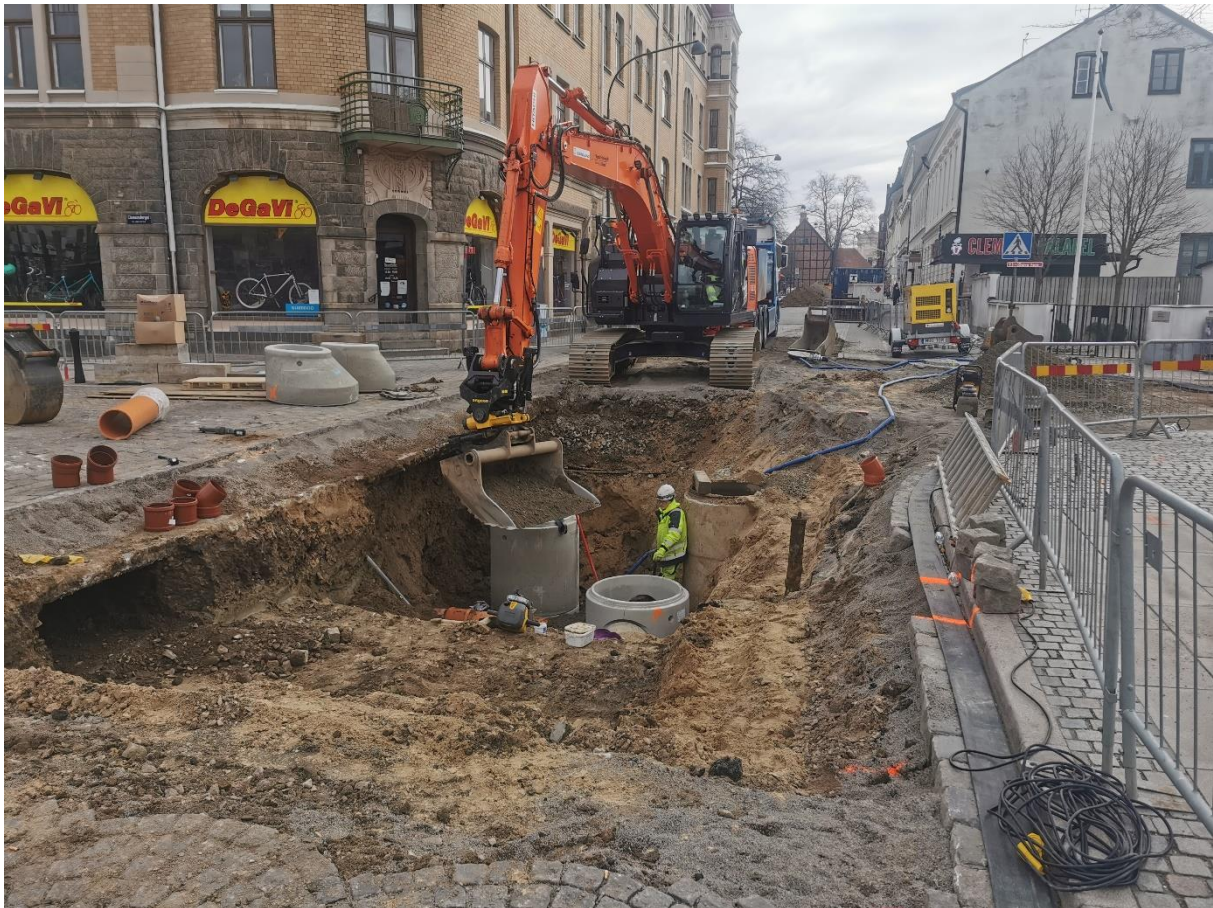
Figur 8. Schaktning i korsningen Sankt Petri Kyrkogata och Bytaregatan.

Från korsningen Sankt Petri Kyrkogata och Bytaregatan/Clemenstorget grävdes sedan ett ca 130 m långt och ca 4 m brett schakt (figur 8). Schaktet grävdes i syftet att separera dag- och spillvattenledningen som löpte längst vägsträckan ca 3 m under markytan. När väl denna schaktades fram kunde det konstateras att det både norr och söder om dåvarande ledning låg vatten- så väl som spillvattenledningar, fiber, el fjärrvärme och telefonledningar på ett djup mellan 1 – 3 m under markytan. Den stora mängden tidigare markingrepp medförde att berörda massor till största delen bestod av fyllnadsmassor i ledningsschakt och utgjordes i stort av sand, grus och sten. Fyllnadsmassorna till gjutjärns- och höganäs ledningsschakten bestod av omrörda äldre kulturlager, uppblandat med sand och grus med ett rikligt inslag av träkol och rivningsmassor som tegelkross och kalkbruk. Här påträffades även ett fåtal ben samt keramik skärvor av typen yngre rödgods och porslin. Trots påverkan från dessa tidigare markingrepp påträffades på ett flertal platser intakta arkeologiska kulturlager, nedgrävningar i form av brunnar samt äldre gatuläggningar och bebyggelselämningar. Markingreppen har dock medfört att dessa i stor utsträckning endast kunde dokumenteras i schaktväggarna.

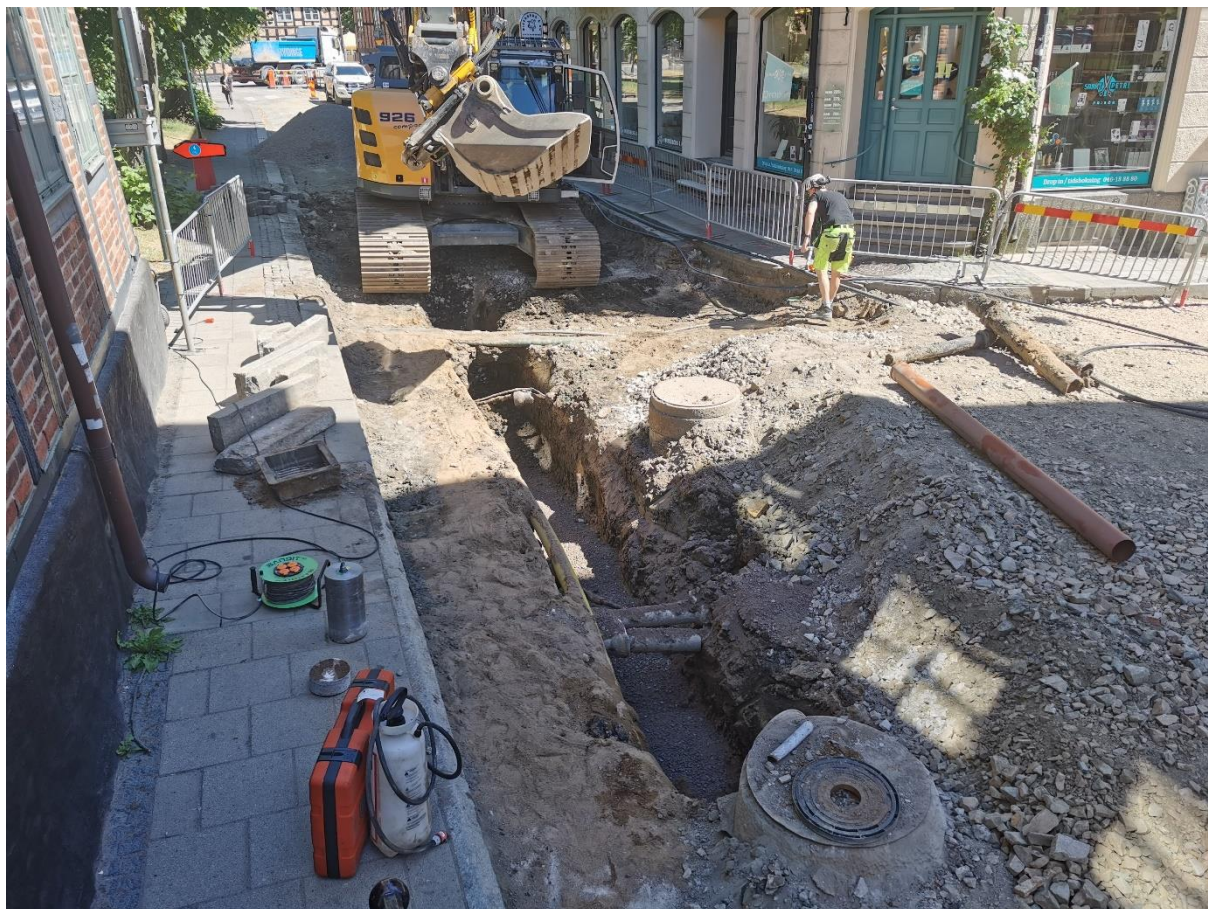
Figur 11. Schaktning utanför Ekska huset. Fotografiet taget ifrån väster.

ledningarna nås och omfodras. Dessa åtgärder medförde att endast bärlager påverkades på den större delen av gatans östra delar (figur 11).

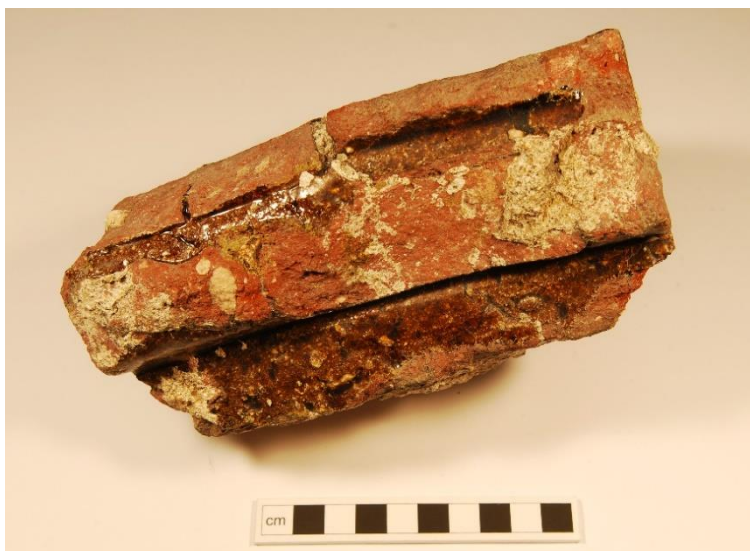
Figur 12. Glaserat formtegel påträffat i rivningsmassorna kring Ekska huset. KM98679:4.

Påträffade fynd bestod i stort av keramik och djurben. Totalt påträffades 367 gram keramik fördelat på 27 skärvor. Merparten av den framkomna keramiken bestod av yngre glaserat rödgods daterat till 1600–1800-tal. I rivningsmassorna (L1346) påträffades glaserat formtegel. Tegelbrockan dateras till 1400 – 1500 talet och härrör troligtvis från en sakral miljö, förmodligen från portal eller liknande element i en kyrka. Med tanke på närheten till S:t Petri vid Bredgatan så kan den påträffade tegelbiten vara hämtad därifrån och sedan även återanvänts i de 1800-tals byggnader som tidigare legat på platsen.

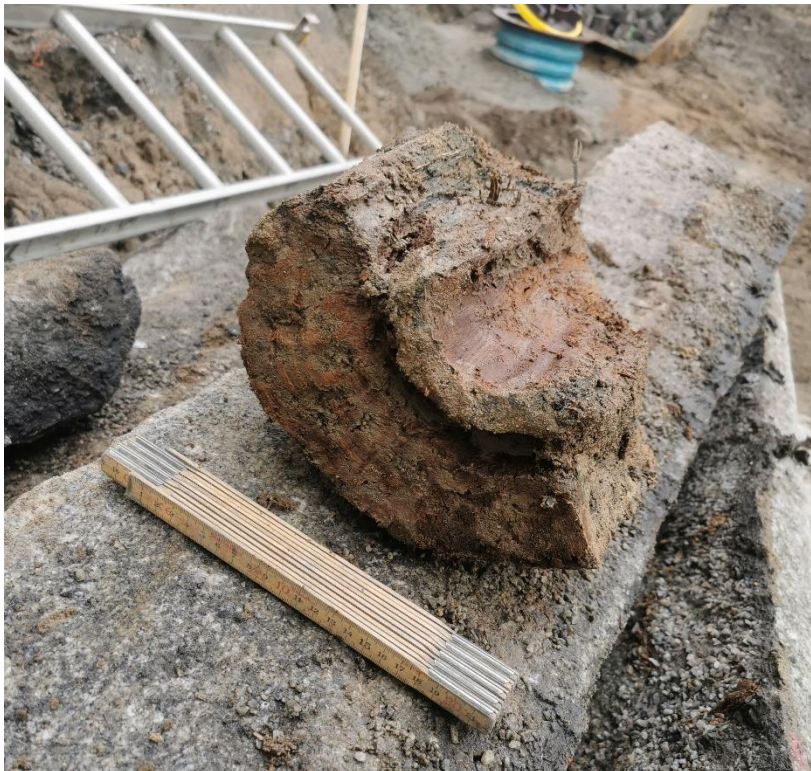
*Figur 14. Fragmenterat vattenledningsrör i trä påträffat utanför fastigheten Sankt Petri 15.*

Det första träröret påträffades utanför fastigheten Sankt Petri 15, där änden av ett rör kunde dokumenteras i schaktkanten (Bilaga 1, C1061). Träröret påträffades löst i fyllnadsmassor i ett ledningsschakt till en spillvattenledning av typen Höganäsrör, vilket förmodligen anlagts under tidigt 1900-tal i samband med uppförande av huset på fastigheten. Först i ett senare skede, när schaktet utökades för att koppla servisventil in till fasaden frilades hela träröret och kunde då undersökas. Träröret var dåligt bevarat och skadat då det påverkats vid tidigare markingrepp. Endast en 0,45 m lång kluven ände återstod och då det påträffades i fyllnadsmassorna i ledningsschaktet till en yngre vattenledning är det svårt att avgöra hur det förhåller sig till den ursprungliga vattenledningen.

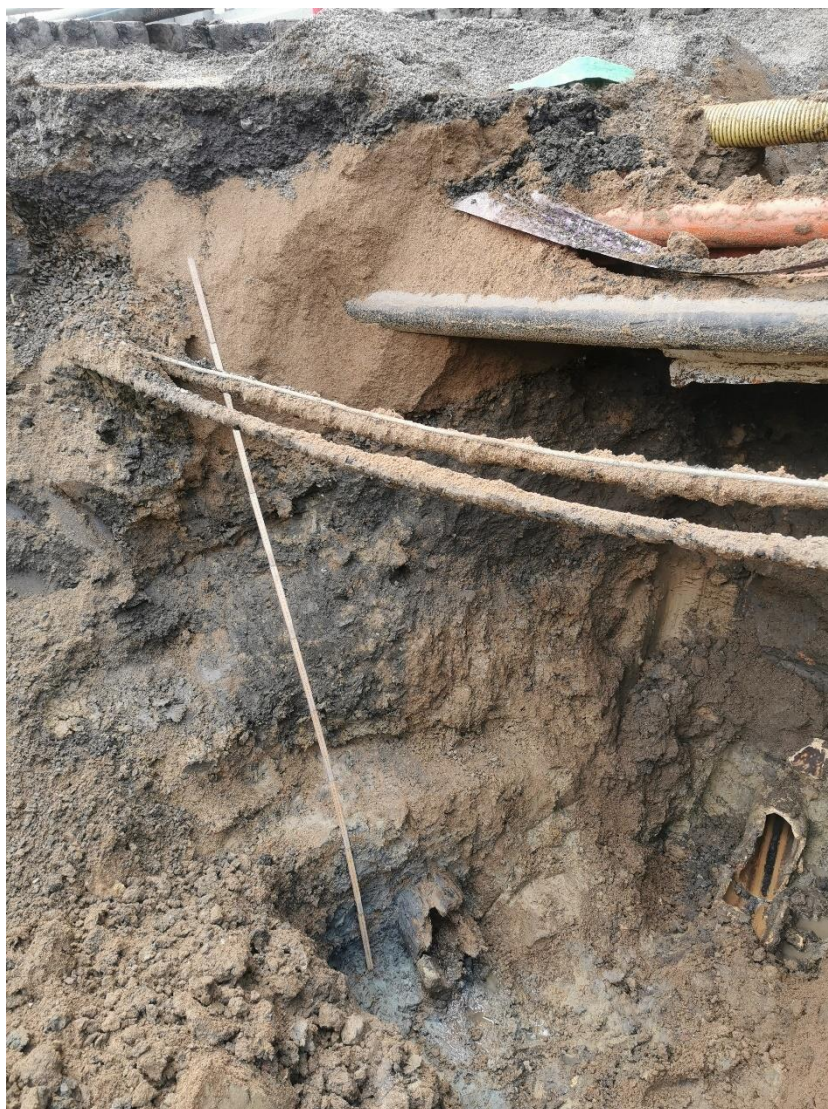
*Figur 15. Vattenledningsrör i trä påträffat utanför fastigheten Gråbröder 3.*

Ett sista träror påträffades vid schaktning för en servisventil intill fastigheten Gråbröder 3. Här framkom änden av ett rör, utstickande i schaktkanten. Röret låg in situ men var kraftigt påverkat av modern ledningsdragning intill fastigheten (figur 15, bilaga 1, C1334).

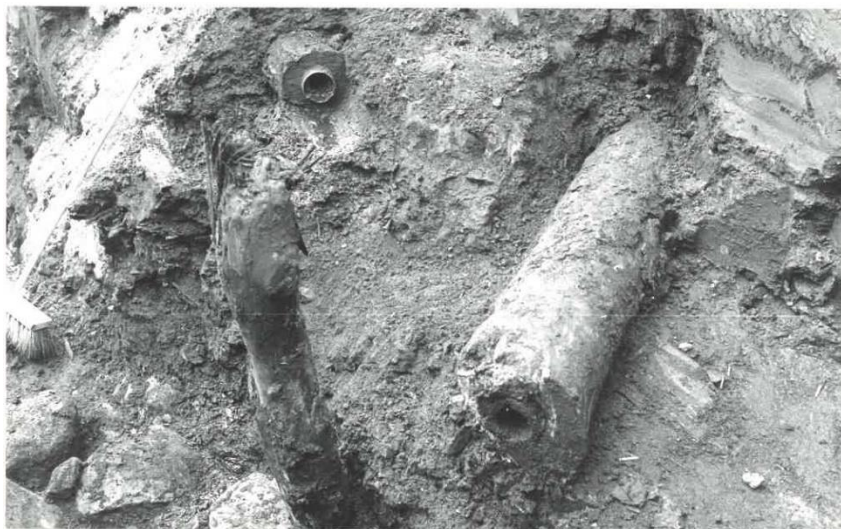
Figur 16. Trärör framkomna vid Stortorget vid 1975 års undersökning. Kulturens LA-arkiv.

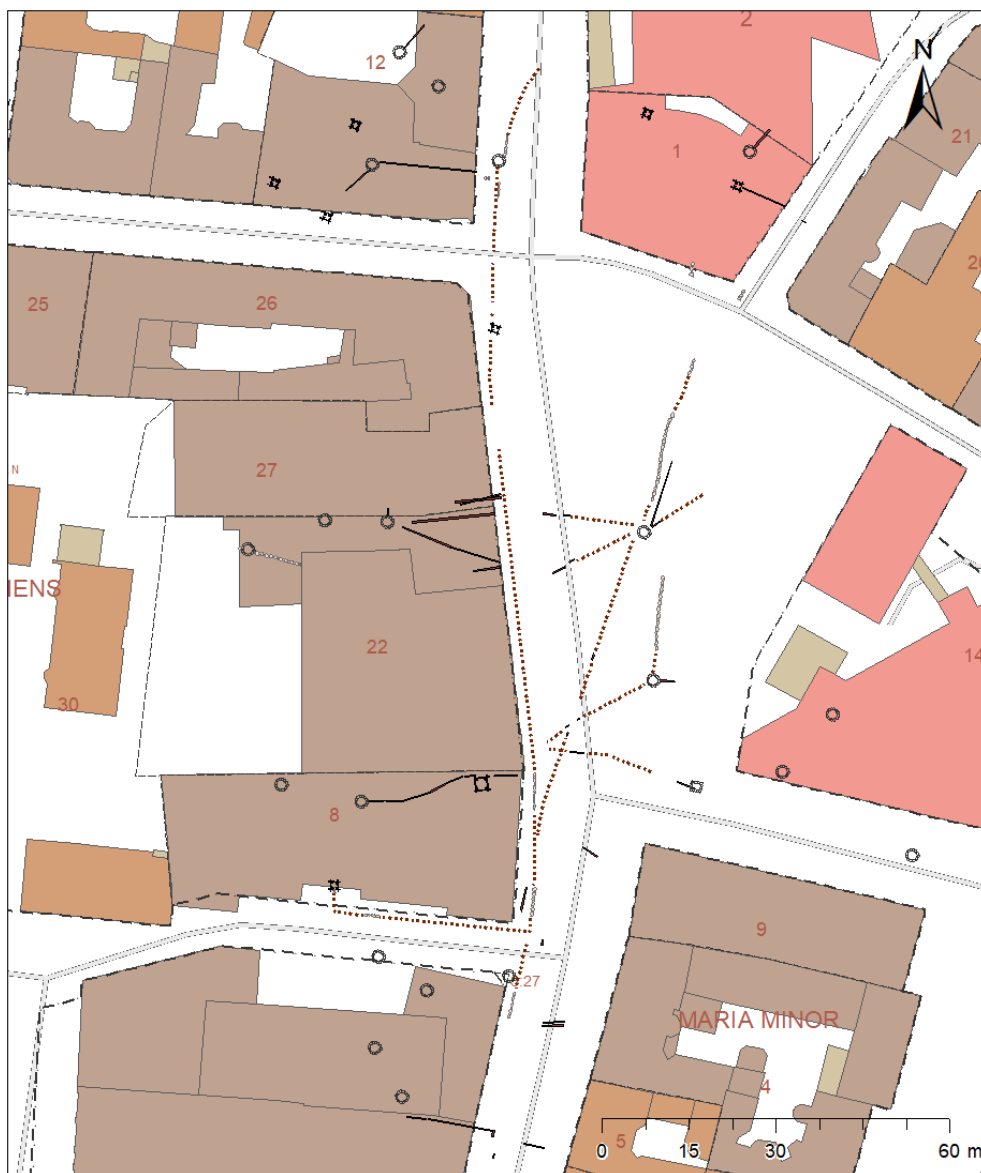
Figur 18. Karta över äldre vattenledningssystem i och omkring stortorget. Ledningsrör av genomborrade tallstammar markerade i svart. Kartan utgår från "generalkartan" från Kulturens arkiv. ©Lantmäteriet.

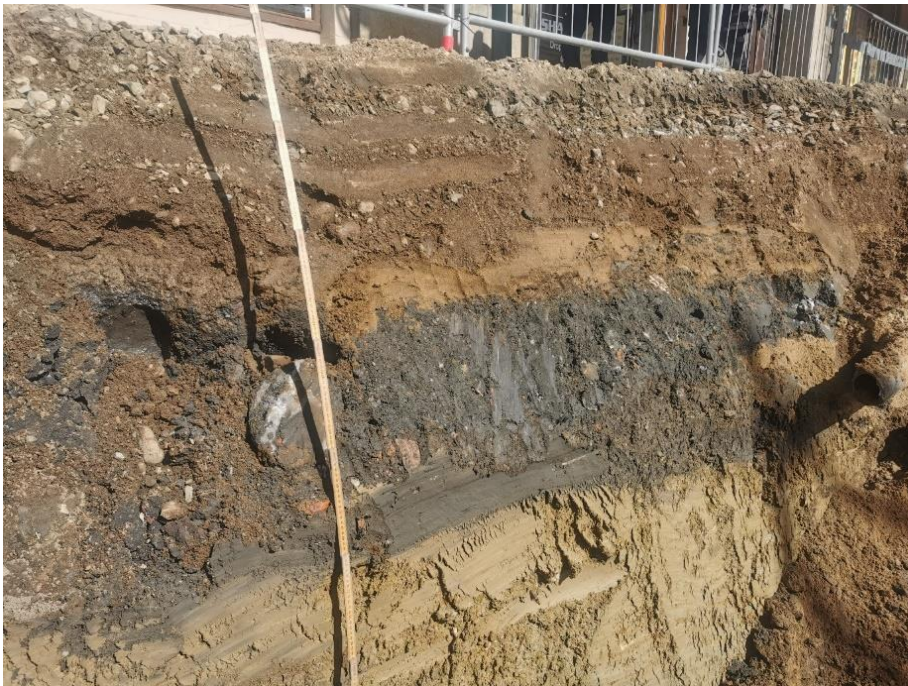
*Figur 19. Intakta kulturlager i den norra schaktväggen. Observera gjutjärnsledningen till höger som bara är en av ledningarna som grävts längst vägsträckan.*

Tidigare markingrepp har haft en stor påverkan på de äldre kulturlagerna i Sankt Petri Kyrkogata, men trots detta kunde intakta medeltida kulturlager, byggnadslämningar och gatuläggningar dokumenteras vid schaktningsövervakningen. Påträffade intakta kulturlager var i gott skick. Den höga fuktigheten i leran medförde att organiskt material som de fyra vattenledningsrören bevarats. Den höga bevaringsgraden har också gjort det möjligt att genom makrofossilanalys och  $^{14}\text{C}$  spåra och datera mänsklig aktivitet i ett relativt kunskapsfattigt område av Lund.
