## Kv Maria Magle 7, 8 och 11

Fornlämning L1988:5459 / RAÄ Lund 73:1  
Lunds stad och kommun, Skåne län  
Arkeologisk schaktningsövervakning år 2023  
Kristoffer Brink

Kulturmiljörapport: 2023:20

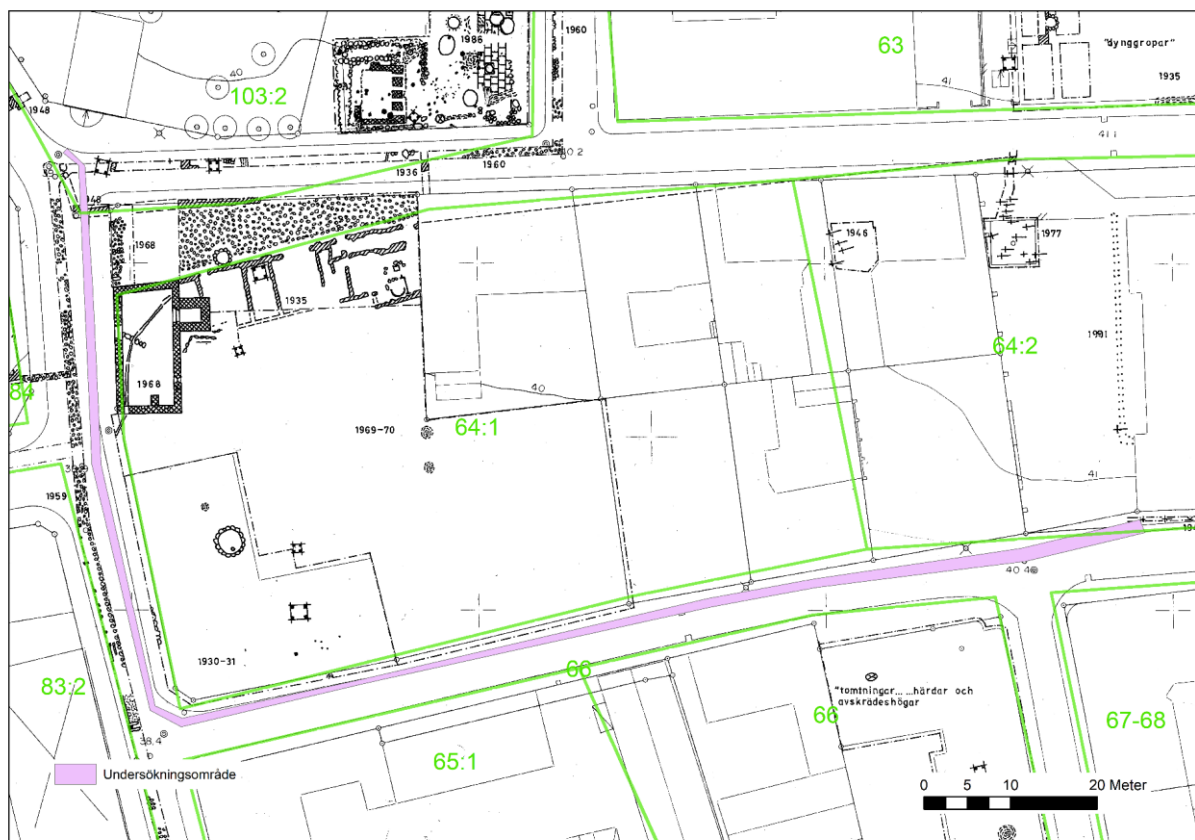
Figur 2. Undersökningsområdet markerat med rosa med Kulturens generalkarta för tidigare arkeologiska undersökningar i bakgrunden. Den historiska tomtindelningen enligt Anders Andren (1984) markerat med grönt.

Flera arkeologiska observationer från undersökningsområdets närområde finns i Kulturens LA-arkiv, ett urval av observationerna redovisas nedan. Uppgifterna är hämtade från Kulturens LA-arkiv. På figur 2 illustreras undersökningsområdet med de tidigare arkeologiska iakttagelserna.

En historisk mur dokumenterades år 1948 i korsningen Kiliansgatan-Magle Stora Kyrkogata. Muren dokumenterades på 1,20 m djup under dåtidens markyta. I området dokumenterades även brunnar, samt att Magle Stora Kyrkogata tidigare har mött Kiliansgatan söder om dagens korsning. Korsningen var tidigare vid den norra delen av det idag inbyggda medeltidshuset i Folkets hus (figur 2).

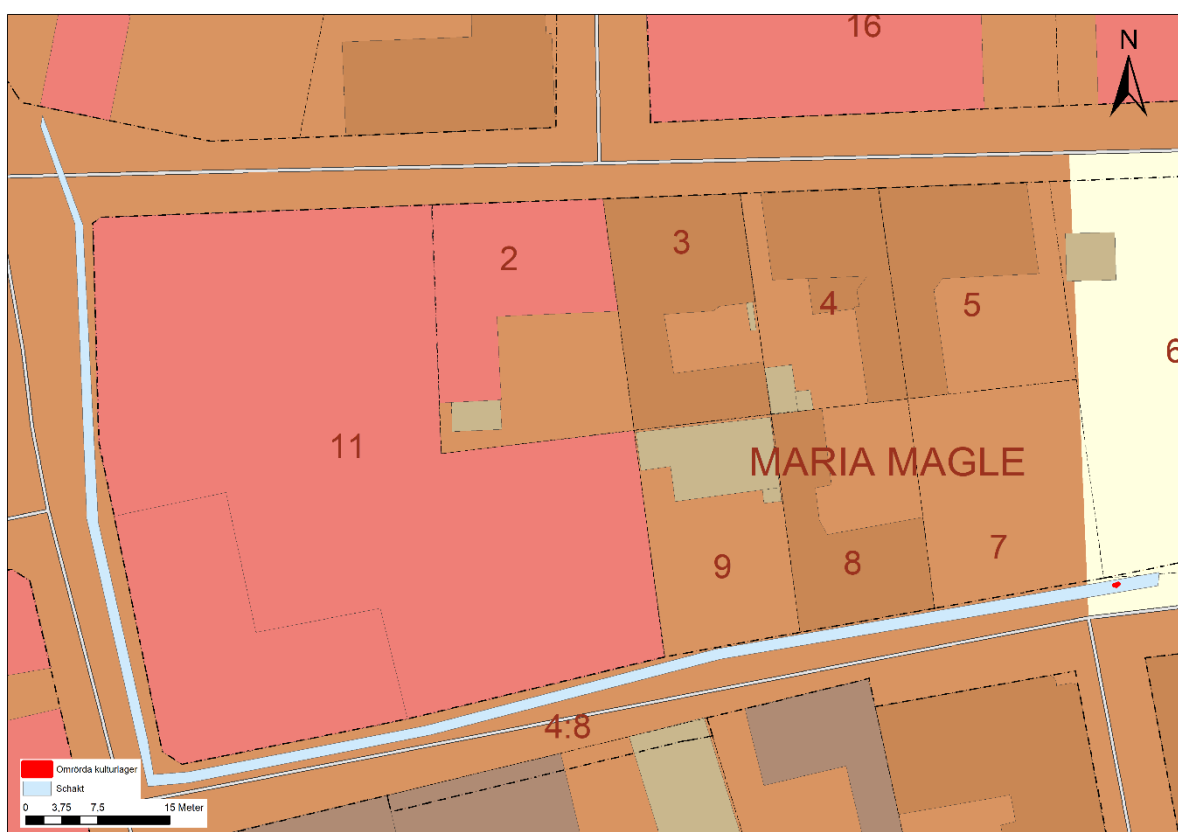
Schaktningen genomfördes i gatumiljön, på trottoaren, längs den östra sidan av Killiansgatan och den norra sidan av Magle Lilla Kyrkogata (figur 3). Det genomförda ingreppet i fornlämningen var mindre än det sökta, vilket i sin tur ledde till att de arkeologiska resultaten blev ringa. Djupet på schaktet begränsades till 0,30–0,40 meter, att jämföra med det ansökta på 0,60–0,80 meter. Hela schaktet förlades i tidigare rörschakt och till största del gjordes ledningsdragningen ovan ett tidigare nedlagt plaströr. Schaktet grävdes även smalare än tidigare schakt vilket resulterade i att inga intakta kulturlager kunde dokumenteras i sektionerna. Enbart modernt påförd sättsand och bärlager dokumenterades. Situationen var densamma över i princip hela undersökningsområdet, förutom längst i öster i undersökningsområdet där det på en sträcka av 1,00 meter kunde dokumenteras omrörda kulturlager.

Figur 3. Grävda ytor i blått, med omrörda kulturlager samt platsen för större sten markerat med rött.  
©Lantmäteriet.

En större sten framkom i botten av schaktet i det området där de omrörda kulturlagren dokumenterades. Stenen tolkades som en del av en grund till en tidigare byggnad på fastigheten Maria Magle 6. Stenen kunde vara kvar i botten av schaktet utan att störa exploateringen.

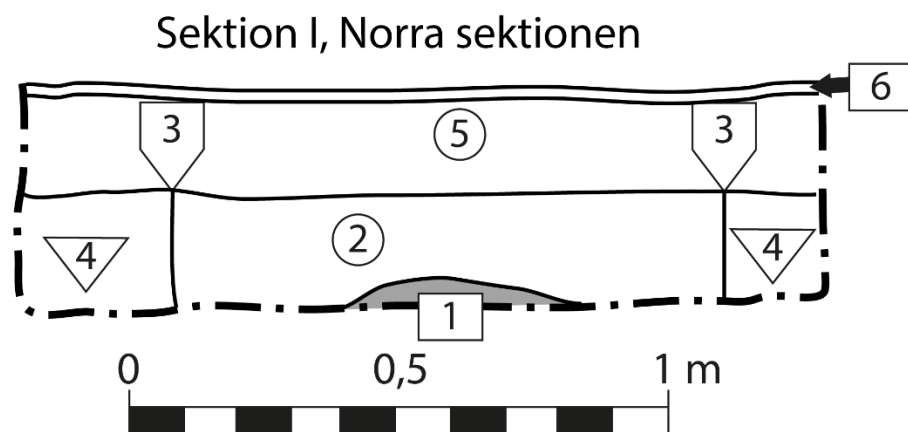
## Bilaga 1. Plan- och sektionsritningar

1. Större sten, tolkad till att vara en syllsten till tidigare byggnad på Maria Magle 6.
2. Omrörda kulturlager. Grå-brun, fläckvis orange grus-silt. Kompakt, fuktig och heterogen, inslag av småsten och byggnadsmaterial, såsom större stenar, tegel, grus och kalk. Raseringsmassor.
3. Nedgrävning för modernt bärlager.
4. Modernt grövre bärlager.
5. Sättsand till smågatsten.
6. Smågatsten.
