# Västerstads kyrka byte av styr- och regelsystem

Västerstads kyrka  
Västerstad, Västerstads socken, Hörby kommun, Skåne län  
Antikvarisk medverkan 2020  
Victoria Hult

Titel: Västerstads kyrka byte av styr- och reglersystem  
Författare: Victoria Hult  
Kulturmiljörapport: 2020:46  
Omslagsbild: Västerstads kyrka  
Upphovsrätt: Där inget annat är angivet, enligt Creative Commons licens CC BY

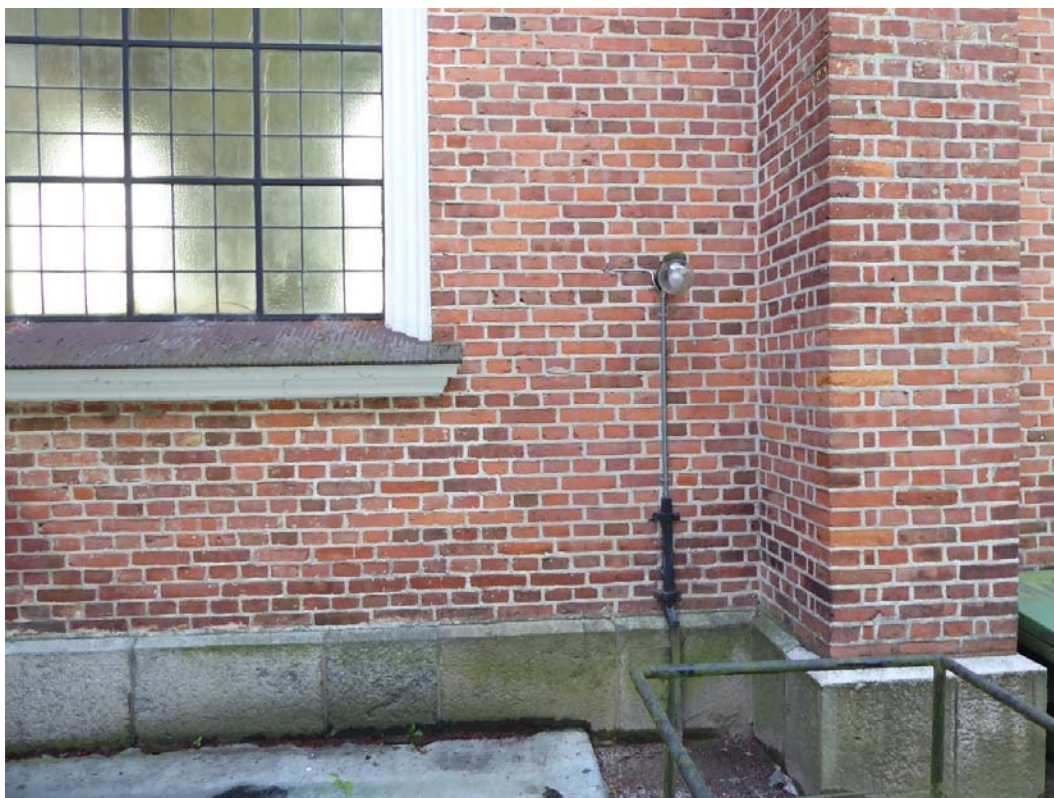
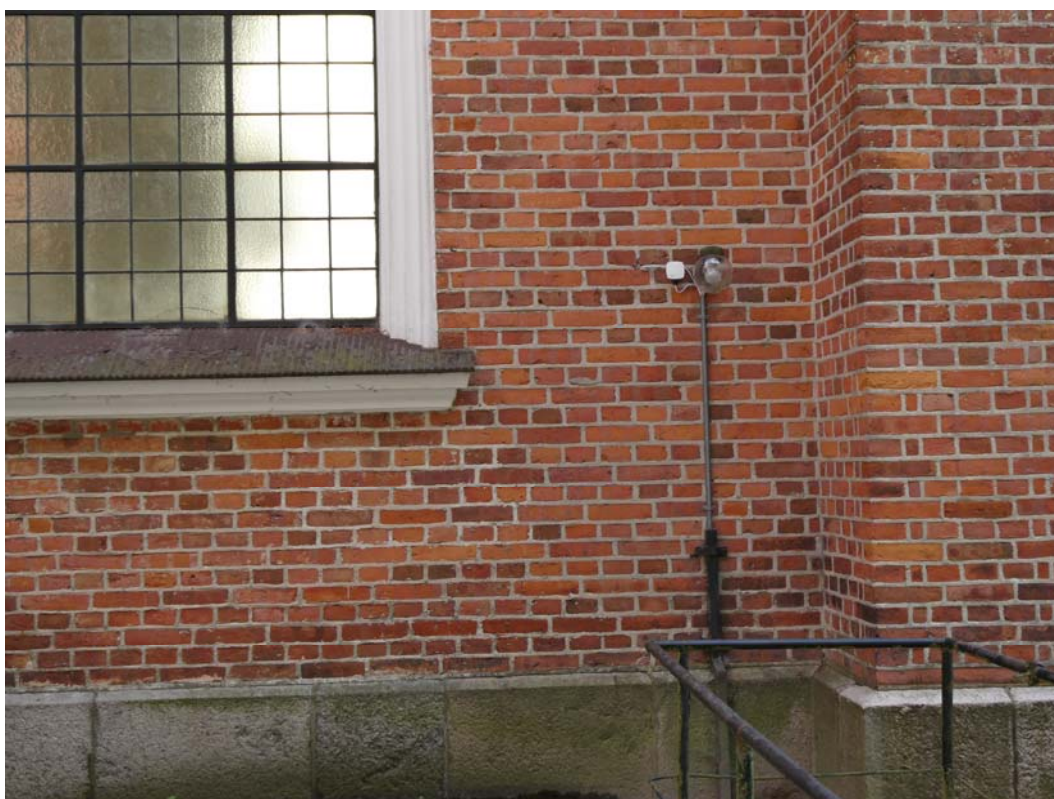
*Före åtgärder ovan och efter åtgärder nedan. Fasaden mot norr.*

En utegivare installerades till vänster om befintlig utebelysning på kyrkans norra långsida. Befintlig kabelsdragning nyttjades.

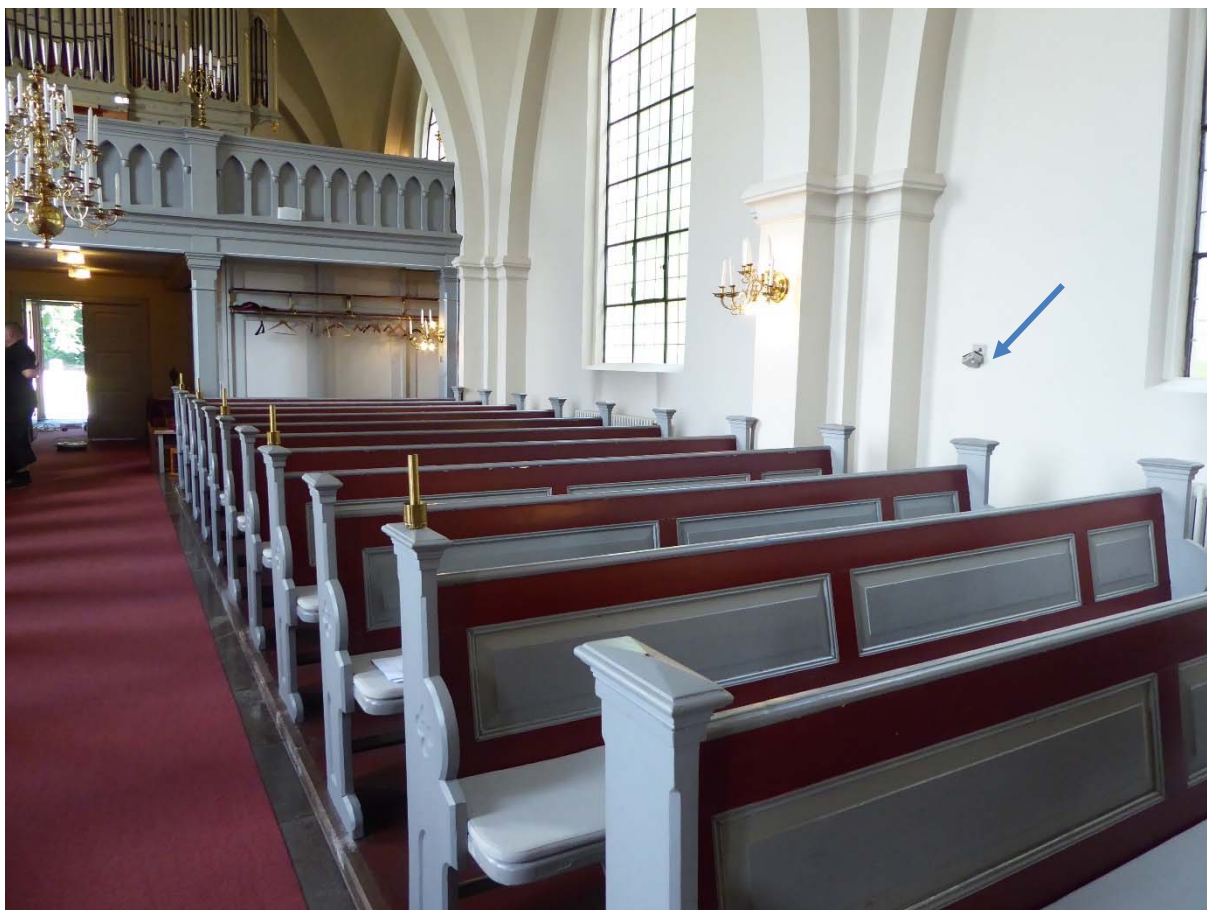
*Under åtgärder. Äldre termostater på väggen nedmonterad*

En äldre termostater på den norra väggen i kyrkorummet ersattes av en ny givare. Den äldre termostaten var något större än den nya givaren och väggen bakom ny givare målades i liknande vit färgnyans.

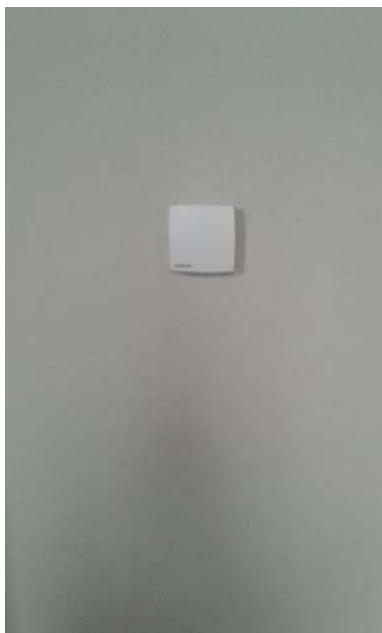
*Ny givare.*

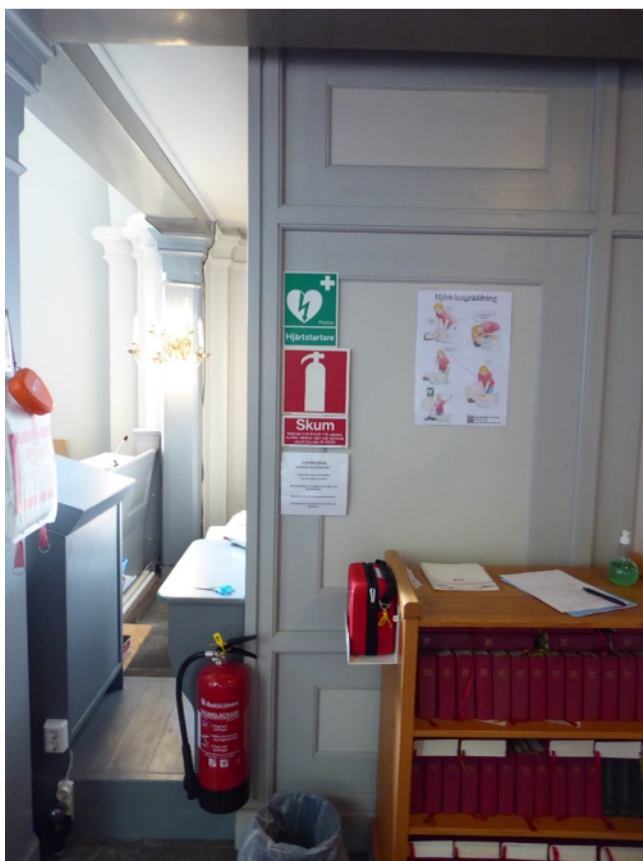
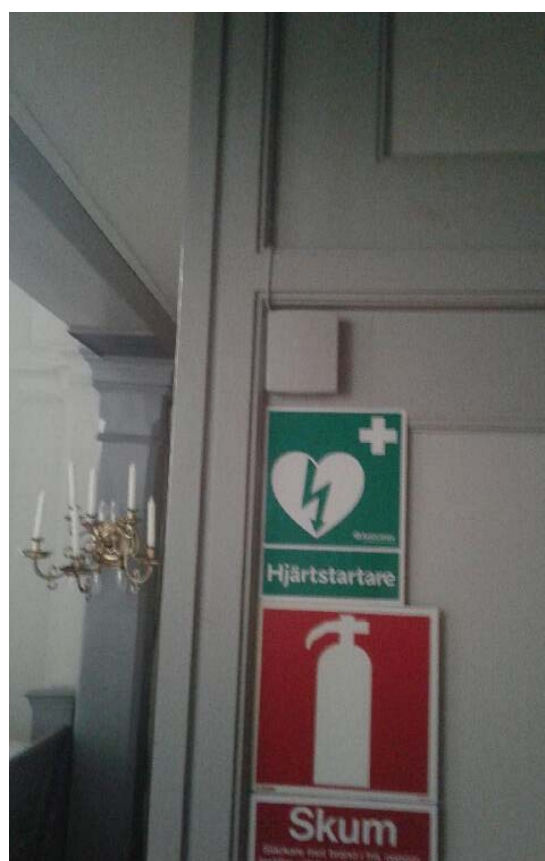
*Före och efter åtgärder. Spegelvägg mot söder.*

En givare som mäter fukt och temperatur samt utanpåliggande kabel sattes på den södra väggen i den breda korridoren indelad i speglar. För att givaren ska fungera optimalt ska de placeras utan direkt påverkan av solinstrålning, utan påverkan av bänkvärmare, cirka två meter från yttermurar och ska inte placeras i en dold "ficka". Vid spegelväggen finns sedan tidigare en brandredskapsskylt och övriga informationsskyltar. Här gjordes bedömningen att det mest positiva för upplevelsen av kyrkorummet är att samla givare och skylt på ett ställe. Givaren och kabeln på spegelväggen har målats in i liknande grå färgnyans som väggen.

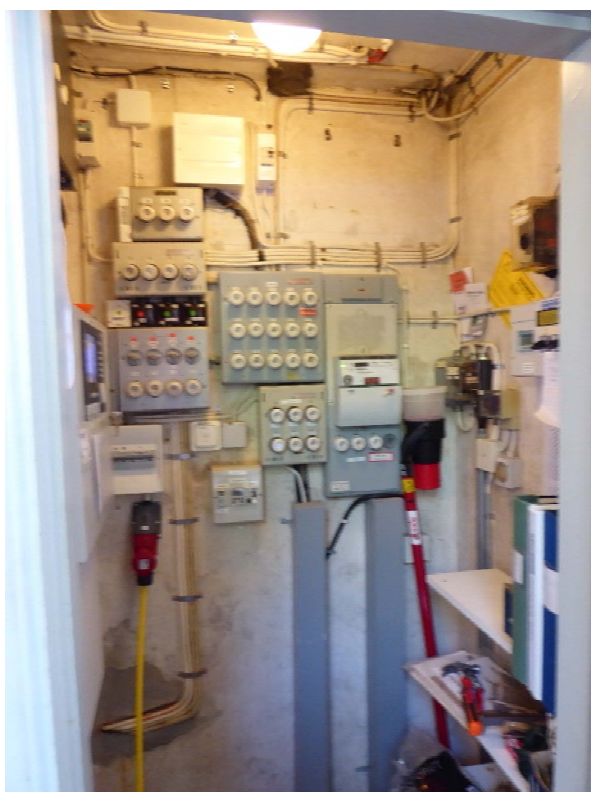
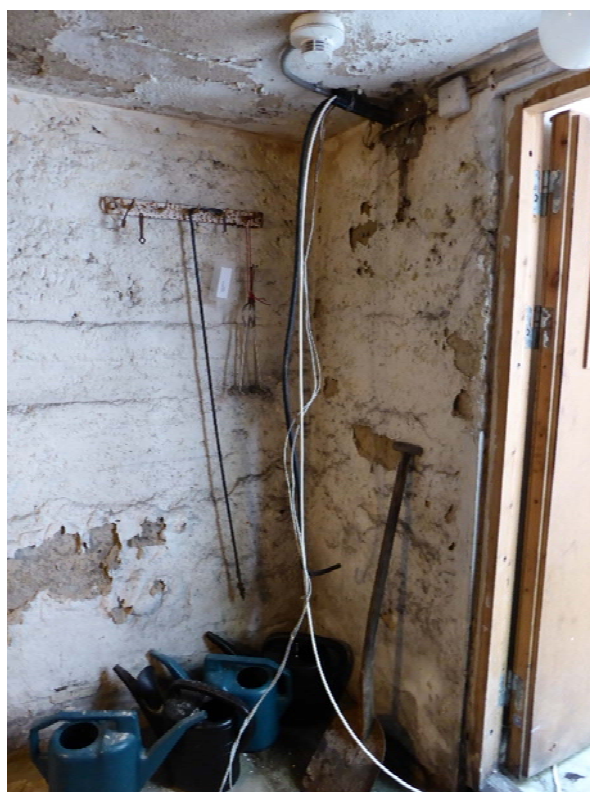
*Under åtgärd. Elskåp i förråd. Från elskåpet drogs kabel i rör ner till källaren.*

Arbetet innebar uppsättning av nytt elskåp i den befintliga el-centralen som finns i förrådet. Montering av två stycken givare i kyrkorummet och en utegivare. Placeringen av givare invändigt är avhängigt att de måste ha ett visst avstånd till yttermurar och bänkvärmare samt att de inte får vara utsatta för direkt solstrålning eller placeras i dolda "fickor".

I förrådsutrymmet i vapenhuset fördes kabel i rör genom befintlig kabeldragning ner till källaren (med ingång från markplan norr om kyrkan). I källaren monterades inga aktiva givare på grund av fuktproblematik. Det föreslogs av entreprenaden att församlingen bör installera en avfuktare i källaren för att få bukt på fuktproblematiken. Avfuktare har inte installerats i nuläget.
