## Kv Botanicum 15

RAÄ Lund 73:1 / L1988:5459

Lunds stad och kommun, Skåne län

Arkeologiska schaktningsövervakningar 2016-2018

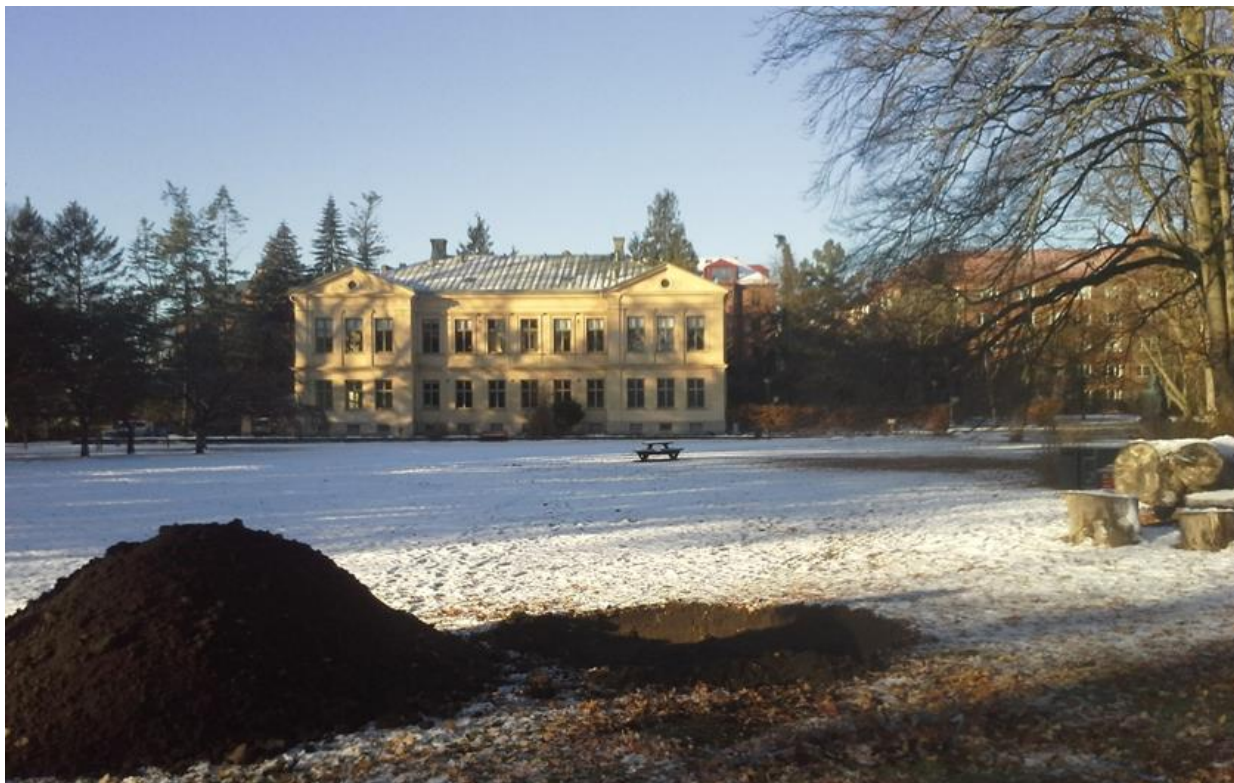
Grop 1. På en nivå av cirka 0,75 m framkom kulturlager som bedömdes vara medeltida odlingsjord, relativt nedbrutet och torrt.

Figur 2. Placeringen av trädgrop 1. I bakgrunden Gula Villan. Foto från öster.

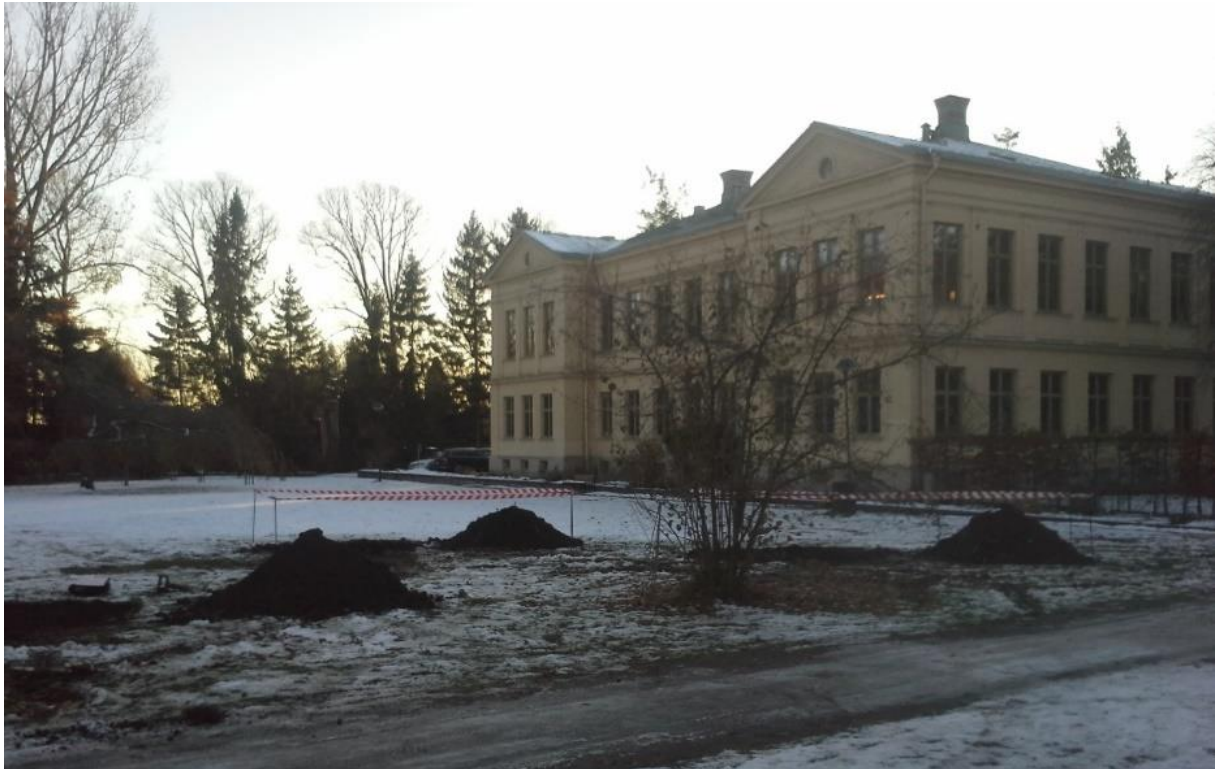
*Figur 3. Placeringen av trädgroparna 5-8. I bakgrunden Gula Villan. Foto från nordöst.*

Grop 5. Äldre odlingsjord från botten och upp till en nivå av 0,60 m. Inslag av kalkbruksprickar. På ett djup av cirka 0,40 framkom ett lerskikt som kan ha fungerat som underlag för en gång.

Grop 6. I norr delvis skuret av yngre nedgrävning. Annars motsvarar gropen situationen för grop 5, dock utan lerskiktet på 0,40 m

Grop 7. Avsaknad av stratigrafi.

Grop 8. Inga intakta lager, skräp, sten, gult och rött tegel, samt kalk.

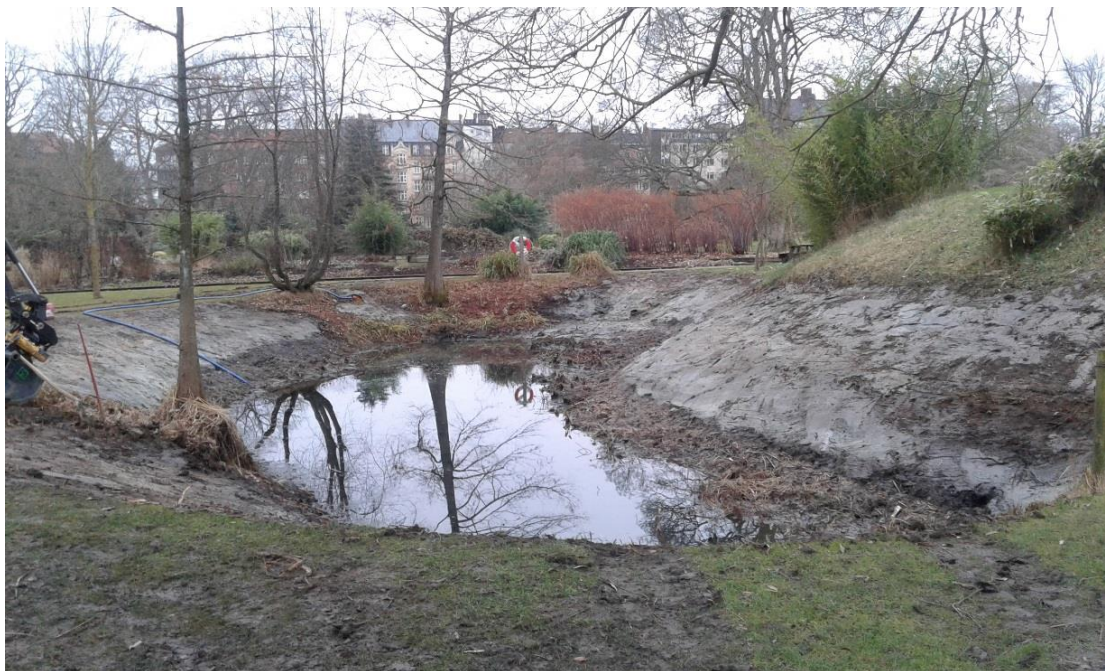
Då det endast var en ytlig rensning och avbaning upprättades ingen ritning, utan enbart fotodokumentation gjordes. Keramik av typen yngre rödgods samt kritpipskaft noterades i den sedimenterade fyllningen i bäckfåran men samlades inte in då de inte kan knytas till något specifikt lager.

Figur 4. Näckrosdammen i Botaniska trädgårdens östra del. Foto från öster.

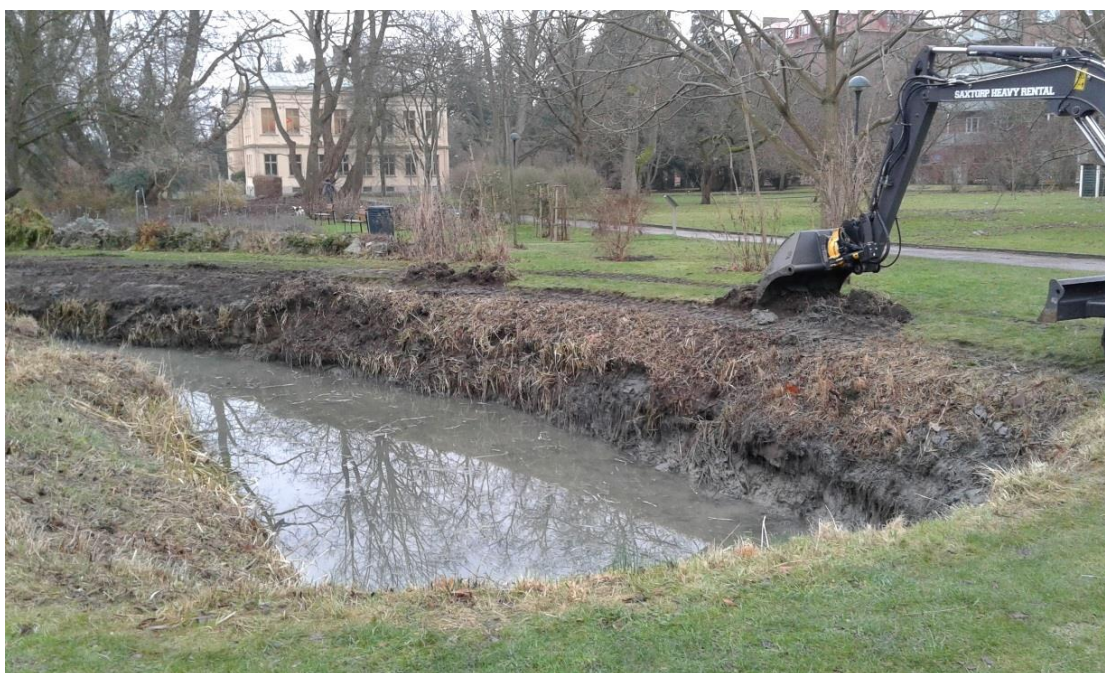
Figur 5. Bäckfåran i Botaniska trädgårdens västra del. Foto från norr. I bakgrunden syns Gula Villan.

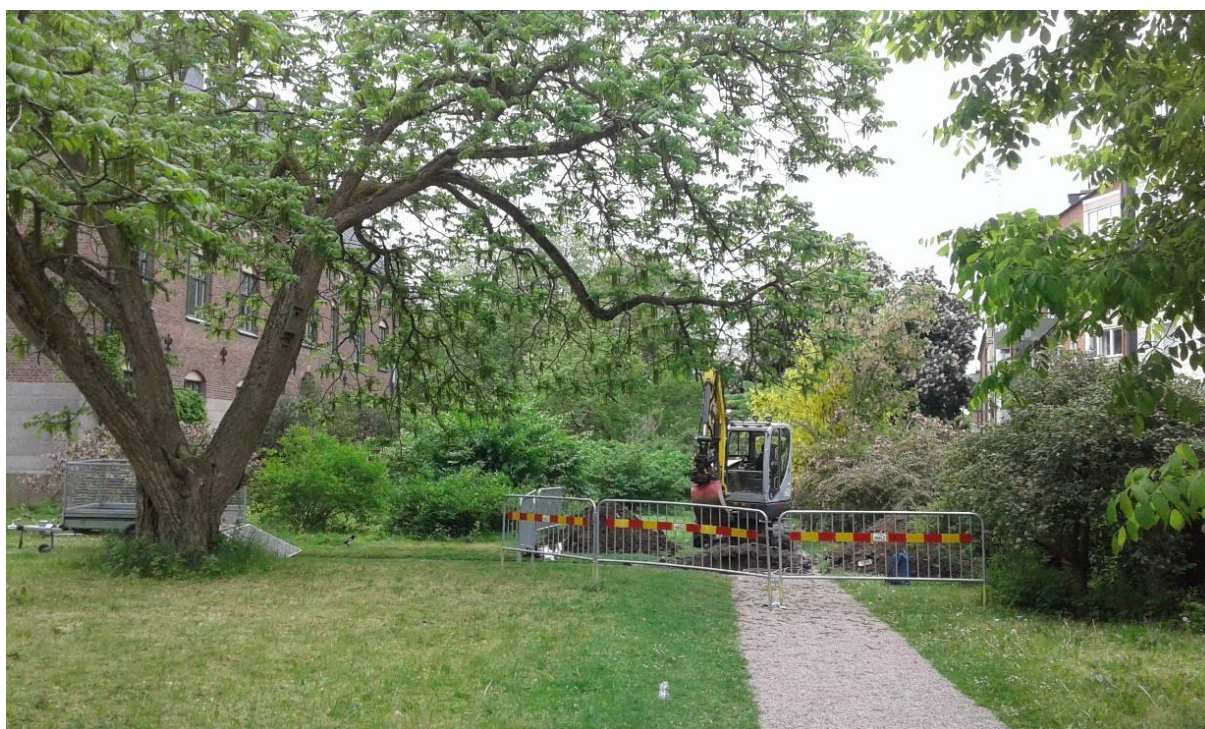
Provgropen genomfördes väster om Botaniska museets byggnad i grusgångskorsningen i närheten av Östra Vallgatan och muren däremellan. Ett äldre höganäsrör påträffades på ett djup av cirka 1 meter från en brunn belägen i grusgångens korsning och rakt västerut.

Vid sida om detta på ett djup av cirka 1,60 m fanns ett relativt modernt dagvattenrör i plast som löpte söder om höganäsröret i västlig riktning. Ytterligare ledningsdragningar som konstaterades var en äldre elledning i nord-sydlig orientering på ett djup av 1,20 meter, samt en fiberkabel på cirka 0,60 meters djup.

I schaktets botten framkom lager bestående av gråbrun, fet fuktig lera med inslag av tegel och kalk vilket tolkas som fyllningen i vallgraven. Därövan framkom lämningar efter Krummalyckan, ett bostadsområde från 1800-talet som genererade mycket fynd. Vallgravsfyllningen dokumenterades på en nivå av cirka 0,90 m under dagens marknivå. Krummalyckans lämningar påträffades ovanpå, upp till en nivå av cirka 0,40 m. En sektion upprättades i schaktets östra sida, se bilaga 2.

Figur 6. Schaktets placering väster om Botaniska museet. Foto från norr.

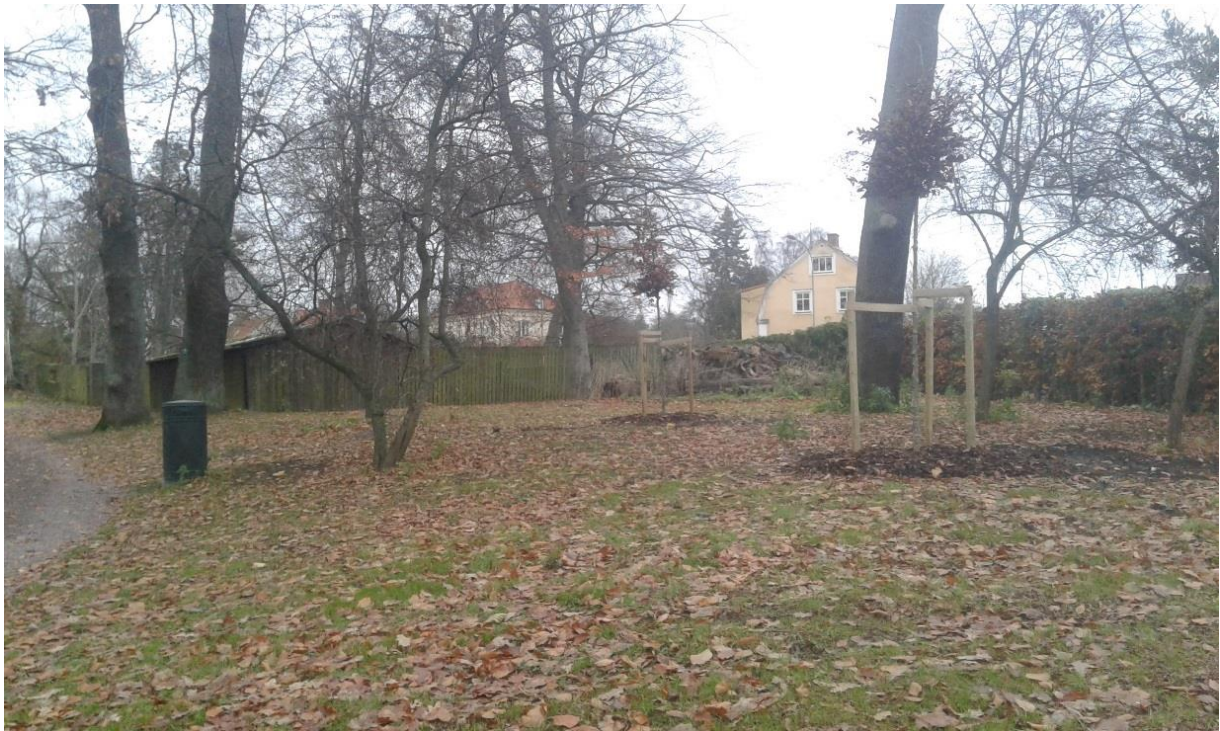
I samband med grävning av nya trädgropar i kv Botanicum 15, på det generella tillståndet 431-28959-2016 genomfördes en arkeologisk schaktningsövervakning. Enligt överenskommelse skulle personalen på Botan gräva klart groparna och sedan ringa för besiktning. Inget samtal kom och när arkeolog trots detta besiktigade var 4 av fem gropar igenlagda och planterade med träd. En grop längst i söder kunde således besiktigas med en diameter av 1,40 m och ett djup av 0,40 m. Knytnävstora sten fanns i jorden längst ner mot botten. Annars var karaktären mest som odlingsjord med mycket mylla. Oklart om jorden utgjorde det medeltida hospitaljorden, troligen utgjorde massorna senare påförd odlingsjord.

*Figur 7. De återfyllda trädgroparna som ej kunde dokumenteras. Foto från söder.*

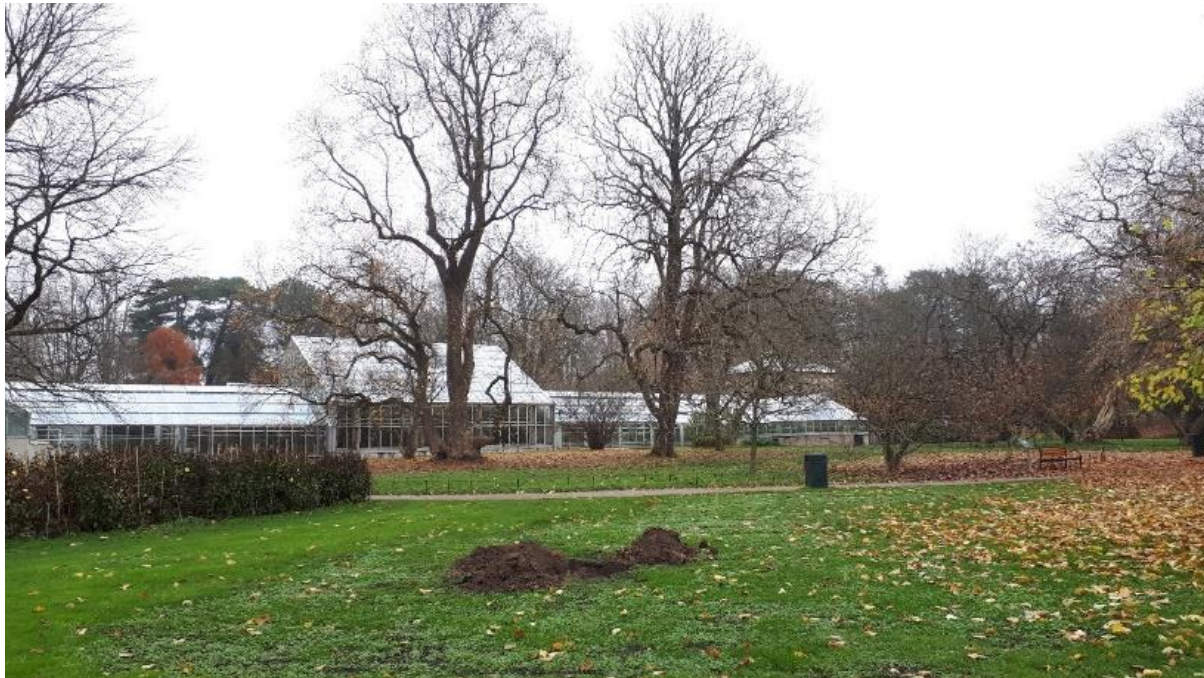
Figur 8. Schaktets placering söder om växthuset. Foto från söder.

Ett cirkulärt schakt med diametern 1,0 m och djupet 0,45 m grävdes för hand. De första 0,10 m bestod av mörkbrun humös fuktig matjord. Därefter vidtog en ljusbrun till grå torr, sandig lerjord, relativt mager och kompakt med enstaka fragment av träkol, kalk och rött tegel som var jämt fördelade. Inga fynd gjordes.

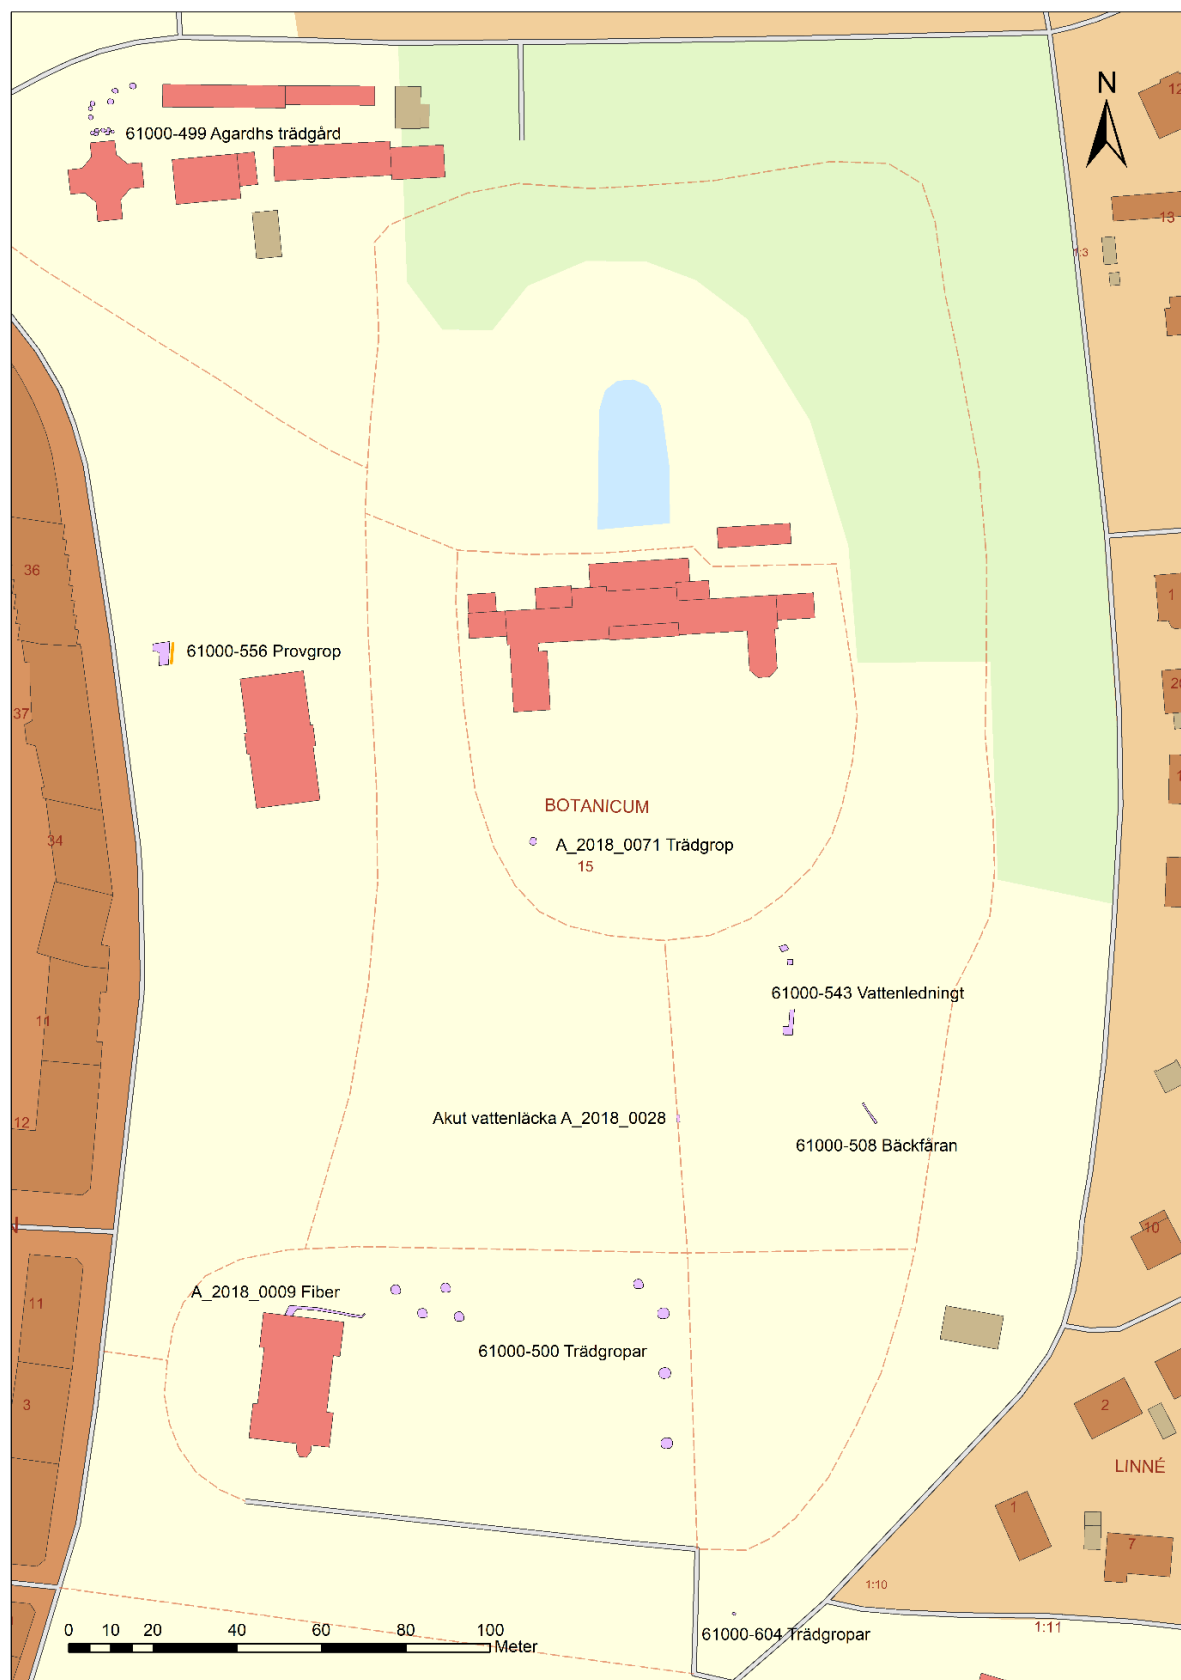
### Schaktöversikt, samtliga delprojekt

För planritning visande de individuella projektens placering inom Botaniska trädgården, se bilaga 1.

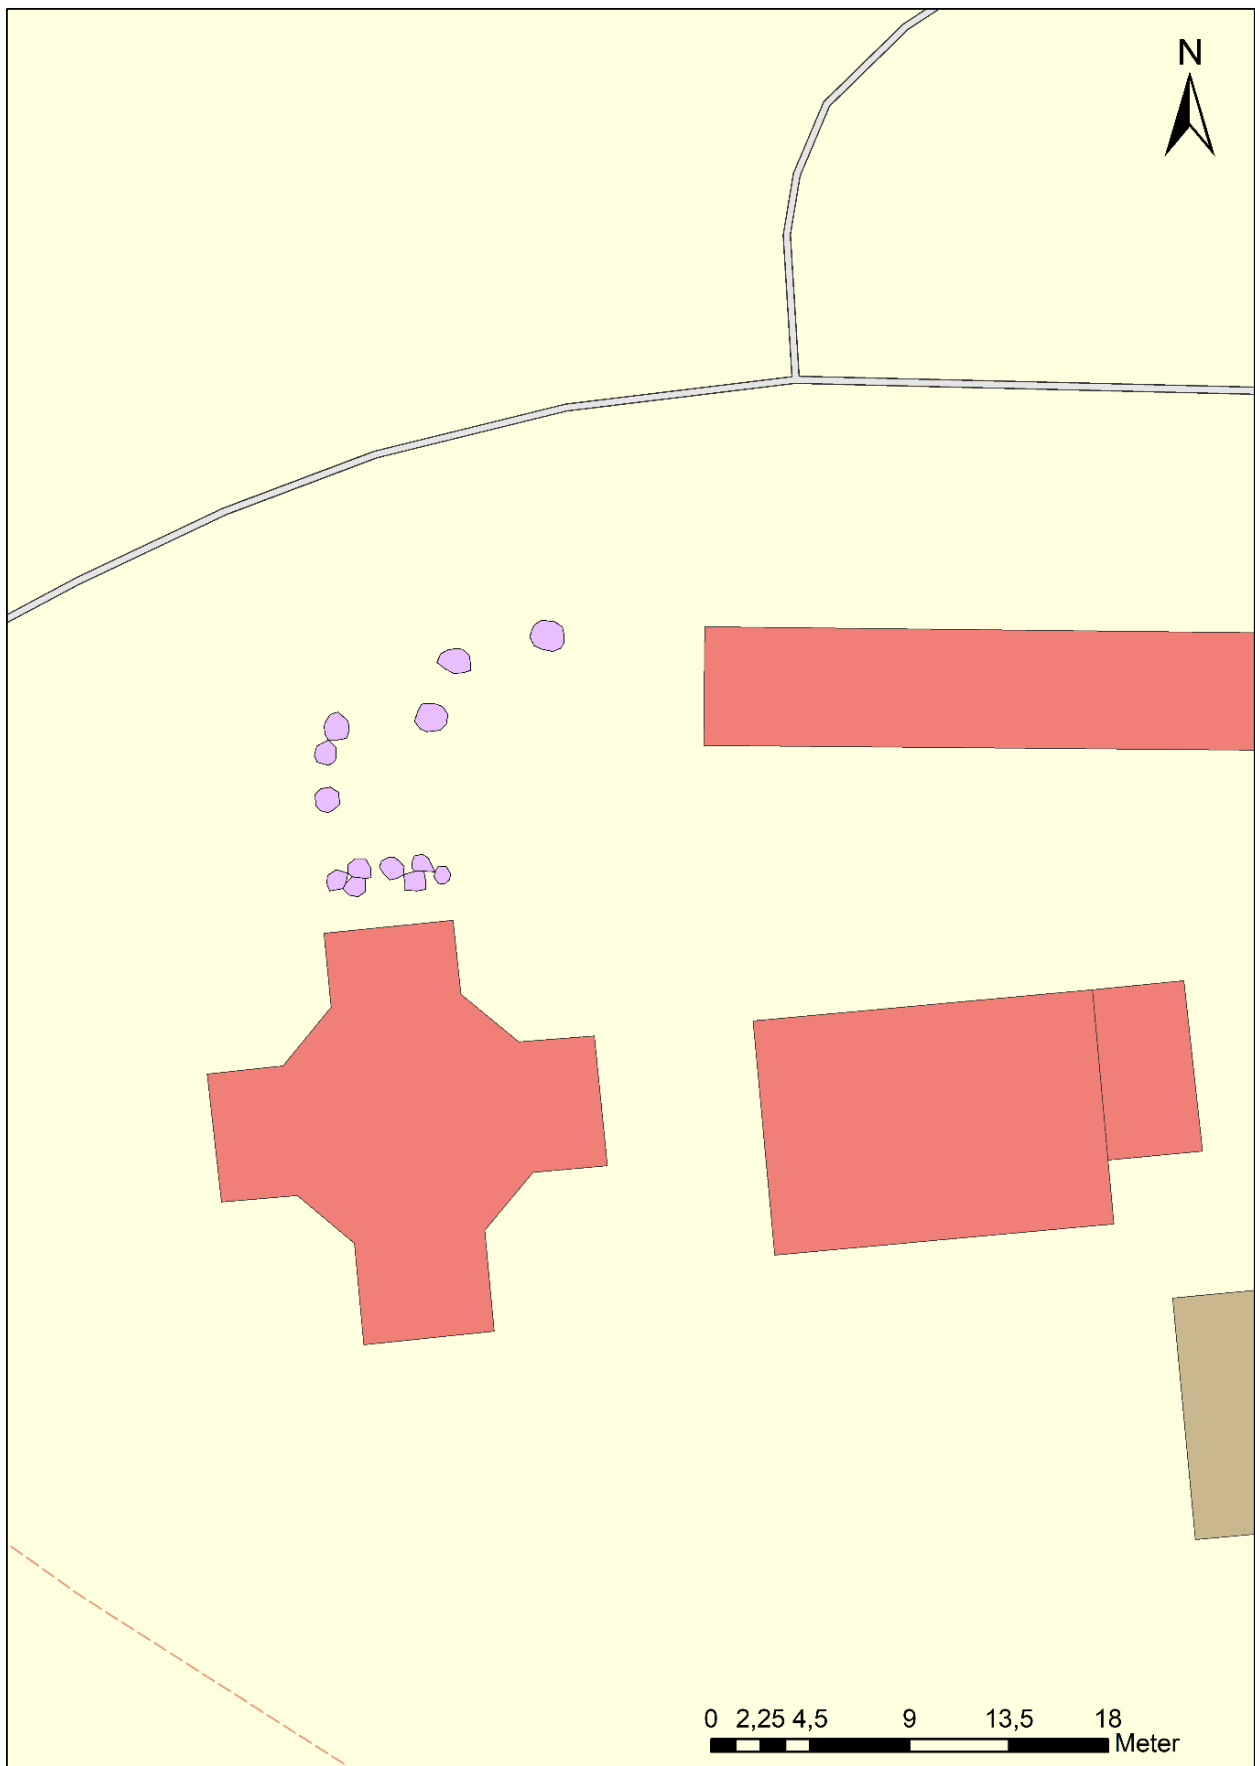
# Schaktöversikt, 61000-499 Agardhs trädgård

I vallen revs två buskar/träd bort. Groparna hade en diameter av cirka 1,50 m och ett djup av mellan 0,20–0,35 m. Endast omrörda matjordslager framkom.

Strax söder om vallen drogs två plintar från piskställningen bort. Plintgroparnas djup var 0,60 meter med en diameter av cirka 1,50 meter. På en nivå av cirka 0,30 meter framkom ett odlingslager med inslag av träkol, samt djurben. I det övre lagret framkom även slagg, sot och träkol i omrörda lager.

Två mindre stubbar togs bort längs med bokhäcken i väster. Groparnas diameter var cirka 1 meter med ett djup av 0,35 meter. Omrörda odlingslager framkom.

Längst i söder längs med gång schaktades 7 gropar i samband med att buskar togs bort. Groparnas diameter var cirka 1 m med ett djup av omkring 0,20 m. Endast omrörda odlingslager kunde konstateras. Keramik av typen yngre rödgods framkom i ärendet, samt porslin. För planritning se bilaga 1.

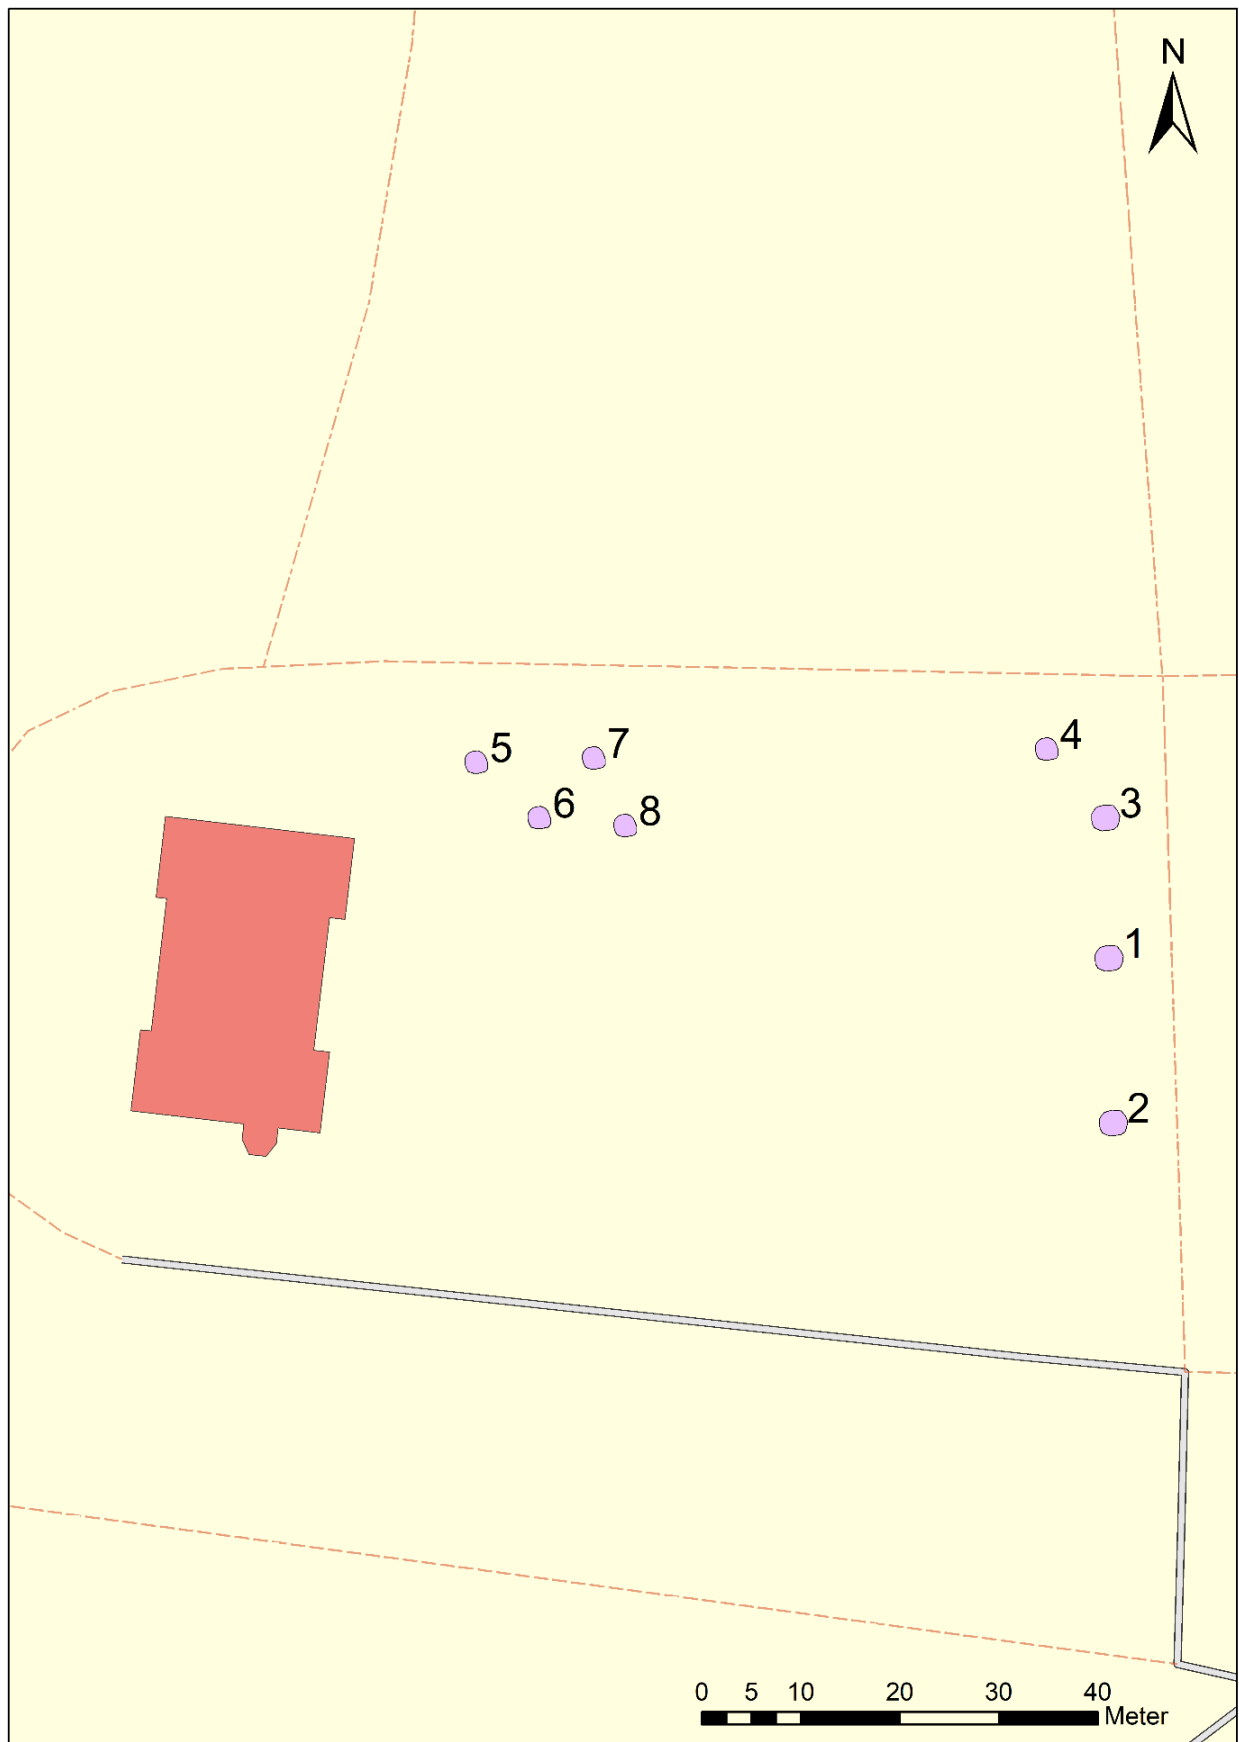
## Schaktöversikt, 61000-500 Trädgropar

I samband med schaktning för 8 trädgropar öster om Vita Villan i Botaniska trädgården genomfördes en schaktningsövervakning enligt Länsstyrelsens generella beslut för mindre ingrepp i Botanicum 15. För planritning se bilaga 1.

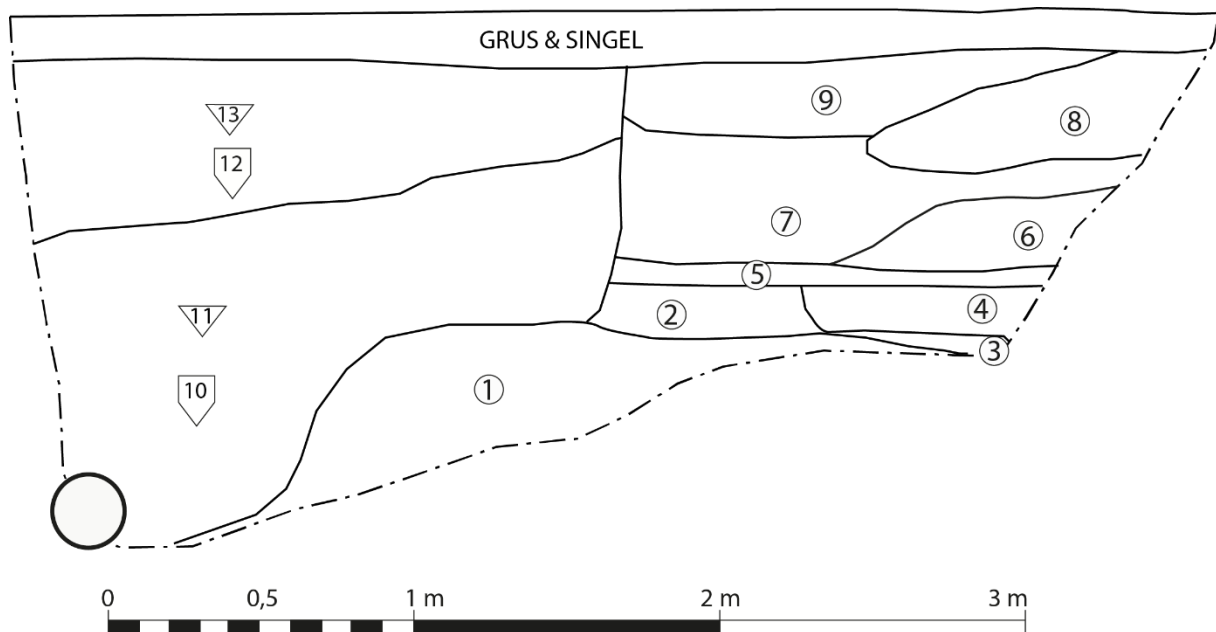
### 61000-556 Provgrop, östra sektionen

1. Gråbrun, fet, kompakt, något fuktig lera. Inslag av träkol, tegel, kalk. Fyllning i vallgrav.
2. Som lager 1, men med gula lerfläckar.
3. Vittrat järn. Raseringsmassor från Krummalyckan?
4. Brunsvart, fet lera. Torr, något kompakt. Inslag av träkol. Raseringslager från Krummalyckan?
5. Tegelbrockor/bitar, tegelpannor, kalkbruk, grus. Raseringslager Krummalyckan?
6. Som lager 3.
7. Gulbrun, kompakt, torr lera med inslag av tegel, kalk, träkol. Utjämningslager ovan rasering.
8. Gul, kompakt lera. Utjämning/stabilisering under gång.
9. Som lager 7.
10. Nedgrävning för dagvatten.
11. Omrörda massor. Brun något kompakt lera med inslag av kalk och grus, samt gult och rött tegel. Fyllning i ledningsschakt.
12. Nedgrävning för fiberkabel.
13. Som lager 11, men med större inslag av grus.
