Herrehuset

Kulturen 24

Antikvarisk medverkan 2012

KULTURMILJÖRAPPORT 2014:30

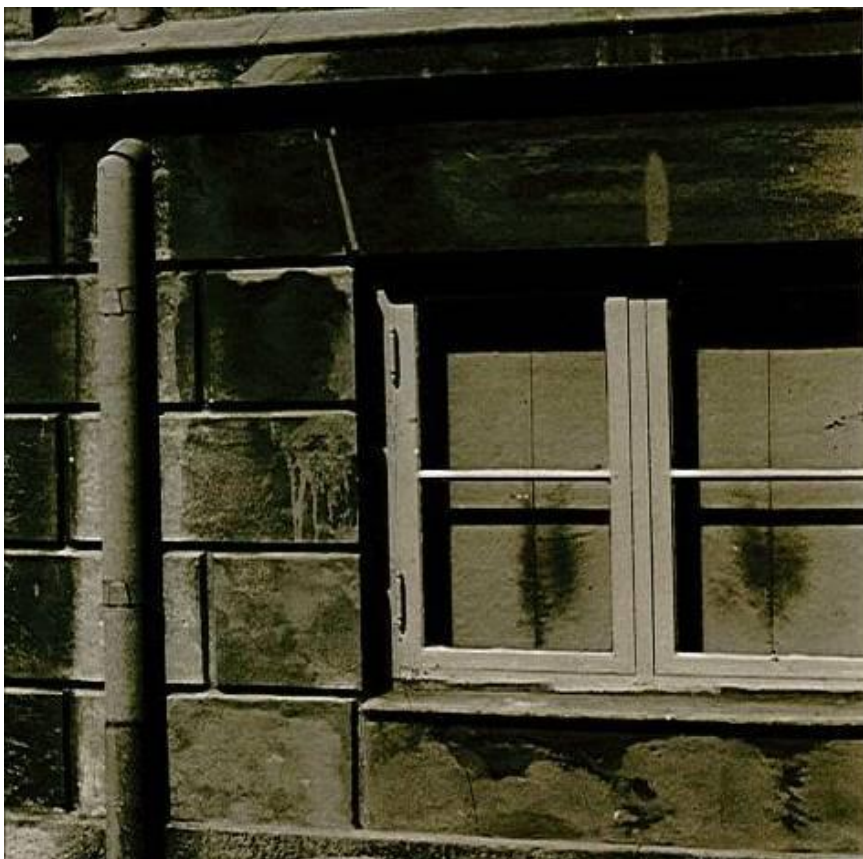
Närbild på fönster i östra fasaden 1930. Ljusa fönster, troligen vitt brutet mot grågrönt.

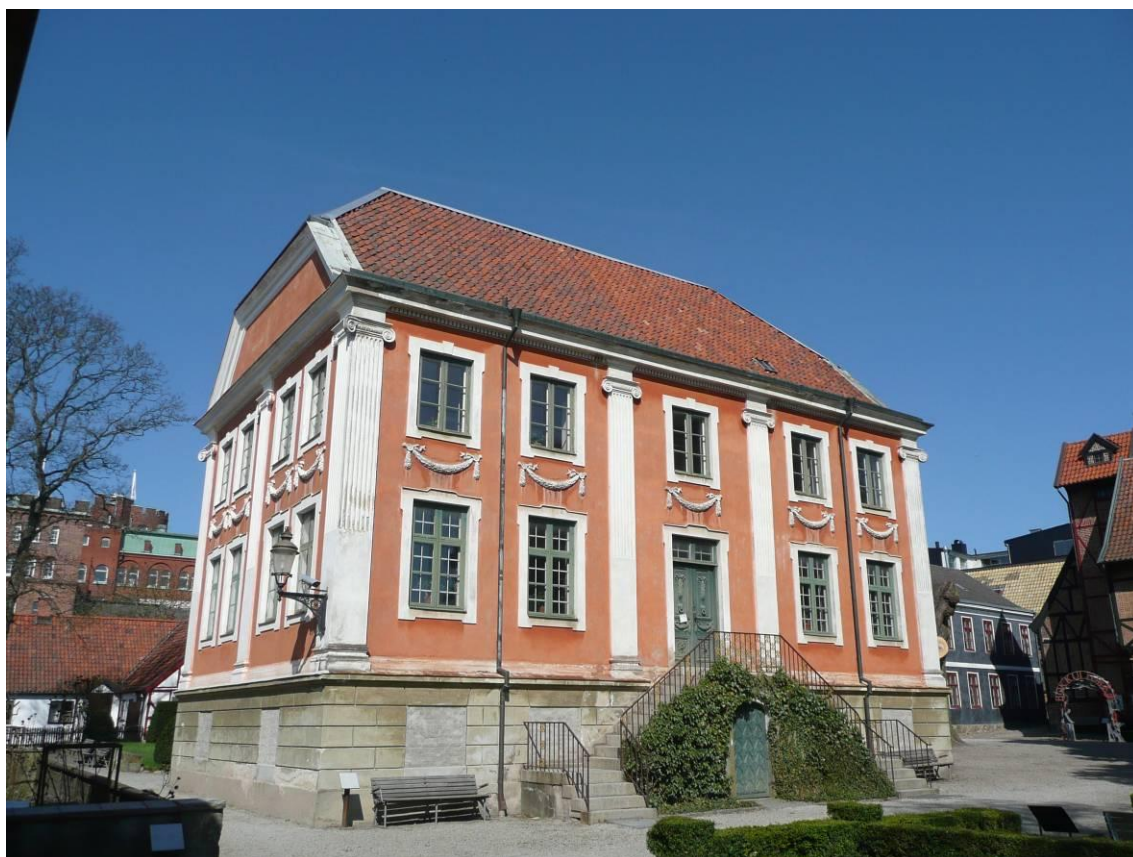
Herrehuset 2011. Totalt sju kvadratiska fönster öppnas upp.

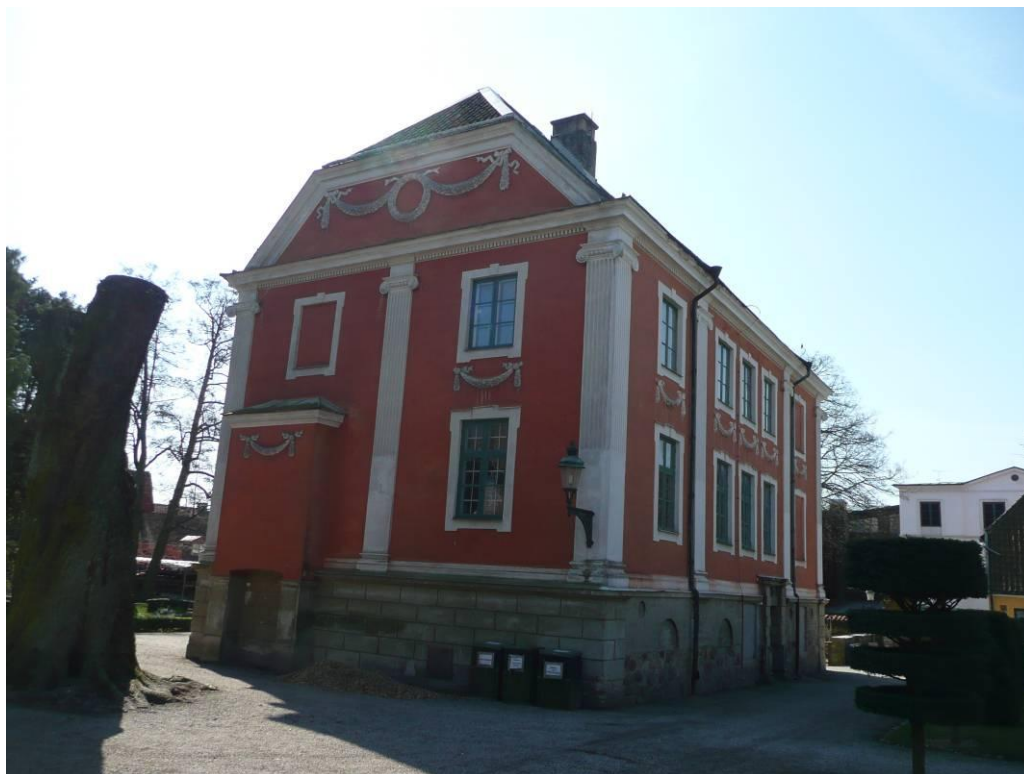
Herrehuset 2011. De rundade fönstren mot väster öppnas inte upp. Ett rektangulärt fönster höger (söder) om dörren öppnas upp.

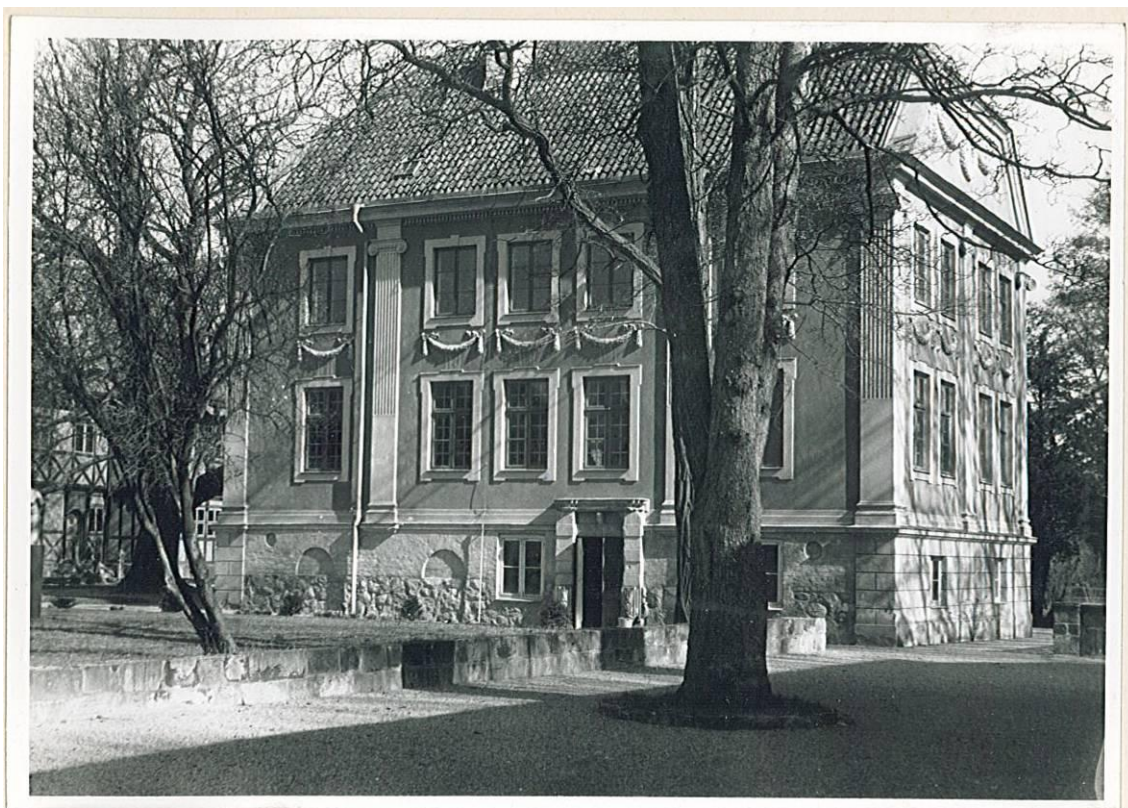
Herreshuset i mars 1957.

Här ser man västra fasadens fönster. Två lufter indelade i två rutor vardera. **Nya fönster utformas lika dessa. Smäckra tunna träbågar och karmar med mycket tunn spröjs.**

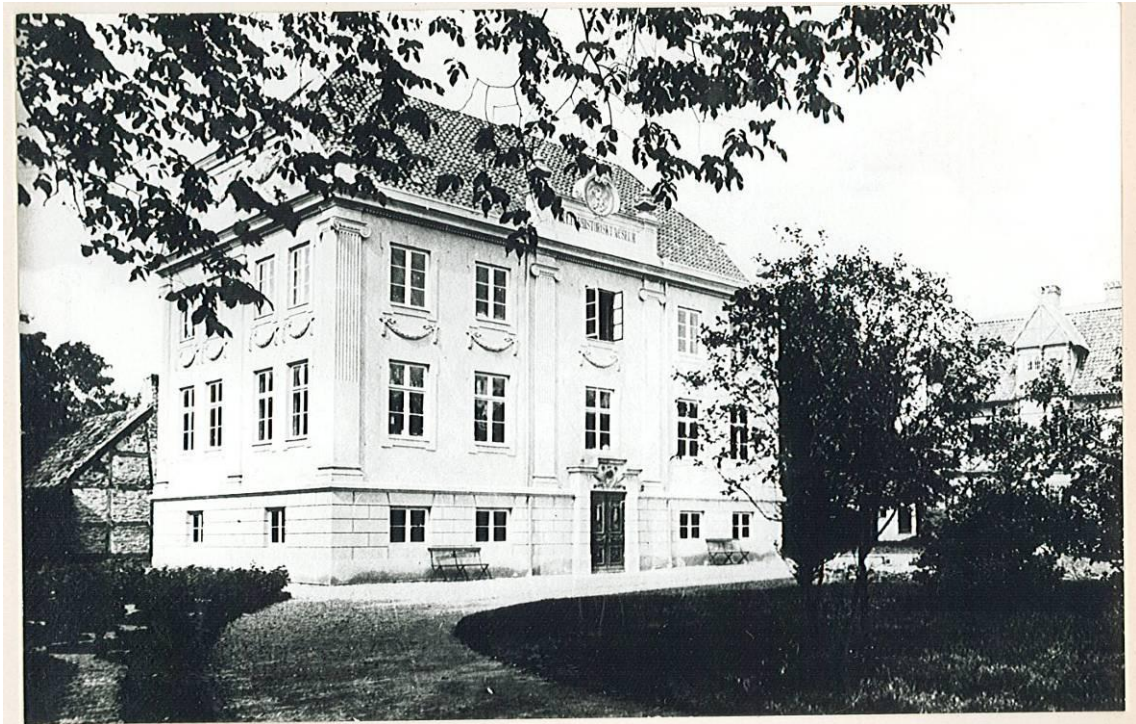
1975. södra och östra fasadens fönster. Två luftor indelade i två rutor vardera. **Nya fönster utformas lika dessa. Smäckra tunna träbågar och karmar med mycket tunn spröjs.**
