# Kulturens Östarp Underhållsplan

Antikvarisk rapport 2011

Kulturens Östarp, Everlövs socken, Torna härad, Sjöbo kommun

Underhållsplan Kulturens Östarp

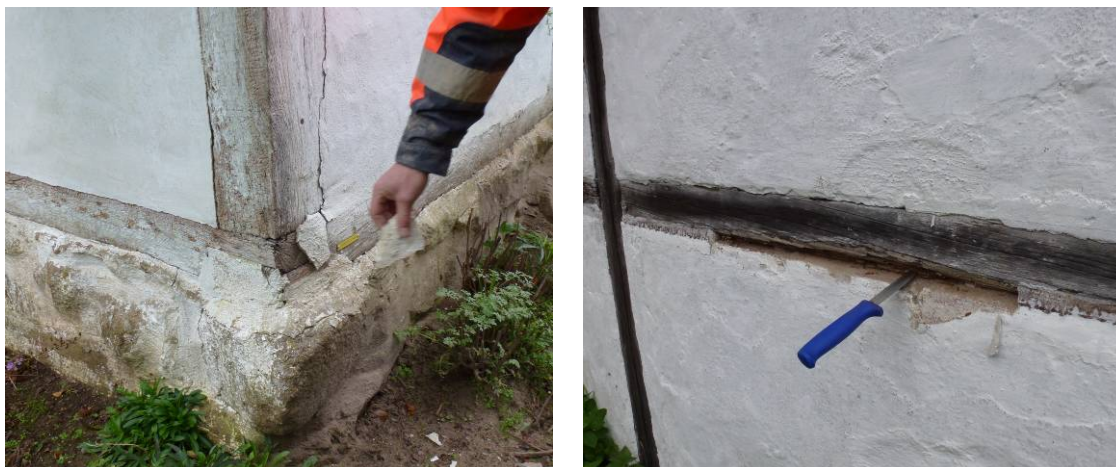
*Figur 1. Exempel där fotträ tätats med bruk och fyllningen som ligger an emot trä och har orsakat början till rötskador. Bruket bör snarast knacka bort. Gamlegård sydvästra hörnet och vattenmöllan östra fasaden.*

- Bruk och puts får inte ligga an emot nedre delen av exempelvis löshult eller fotträ. (Se figur 1.) Det är bättre att virket ligger luftigt och kan torka ut. Bakom bruk kommer alltid sprickor och fickor att uppstå där vatten kan samlas och virket står blött.

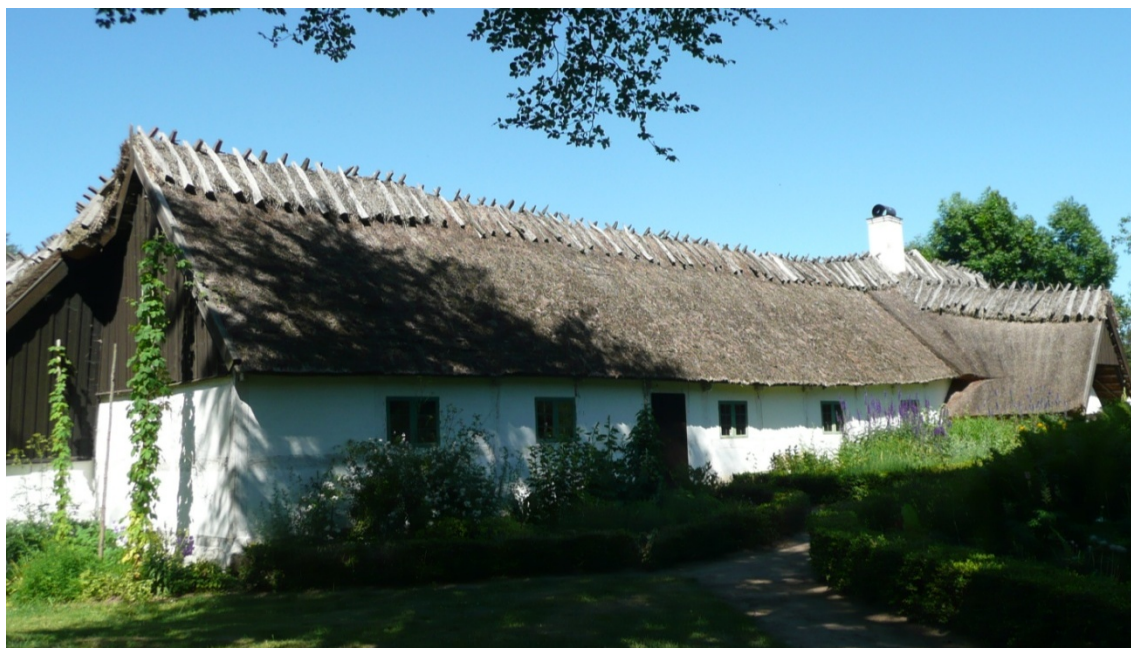
Figur 3. Vy från sydväst, södra fasaden.

I söder sluttar marken från sydost ner mot byggnaden. Intill fasaden finns rabatter. Marken är mycket fuktig och fukt tränger in i fotträ och in i bottenbjälklaget. Fukten har sannolikt bidragit till hussvampsangrepp som upptäcktes 2010 i tre rum i den södra längan. I marken söder och norr om den södra längan finns dränering och en värmeslinga.

**Åtgärder snarast:** Projektering över behov av ytterligare dränering av markvatten samt grundvattnets påverkan är nödvändig före återställandet av hussvampsdrabbade rum. Geoteknisk utredning är utförd 2006. I rännदारerna ska regnvatten under ickesäsong ledas bort från byggnaden med hjälp av skivor. Håll avstånd mellan sockel/fotträ och jord i rabatten.

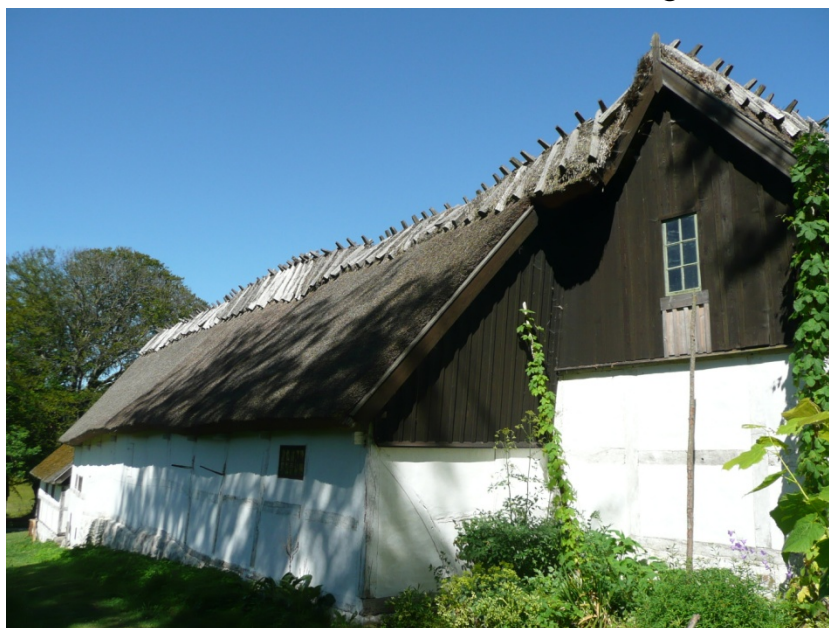
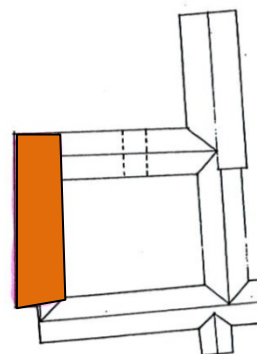
Figur 4. Södra gavelfasaden av västra längan samt östra gavelfasaden av södra längan.

**Skador:** Långfotträet har något rötskador i nedre delen. Längst i norr vid hönsahuset är fotträet något rötskadat. Bidragande orsak är att hårt cementhaltigt bruk från sockeln går upp över fotträet. Något vittrad kalkfärg. De nedre facken är putsade med ett något hårdare bruk vilket kan orsaka fuktproblem i lerstensfack.

**Åtgärder 1-3 år:** Avfärga facken med vit kalkfärg. Överväg att brädklä fasaden där fotträna är skadade för att undvika att dessa måste ersättas.

**Åtgärder 4-12 år:** När facken under tid åtgärdas och repareras ersätts hårt bruk med lerbruk och avfärgas med vit kalkfärg.

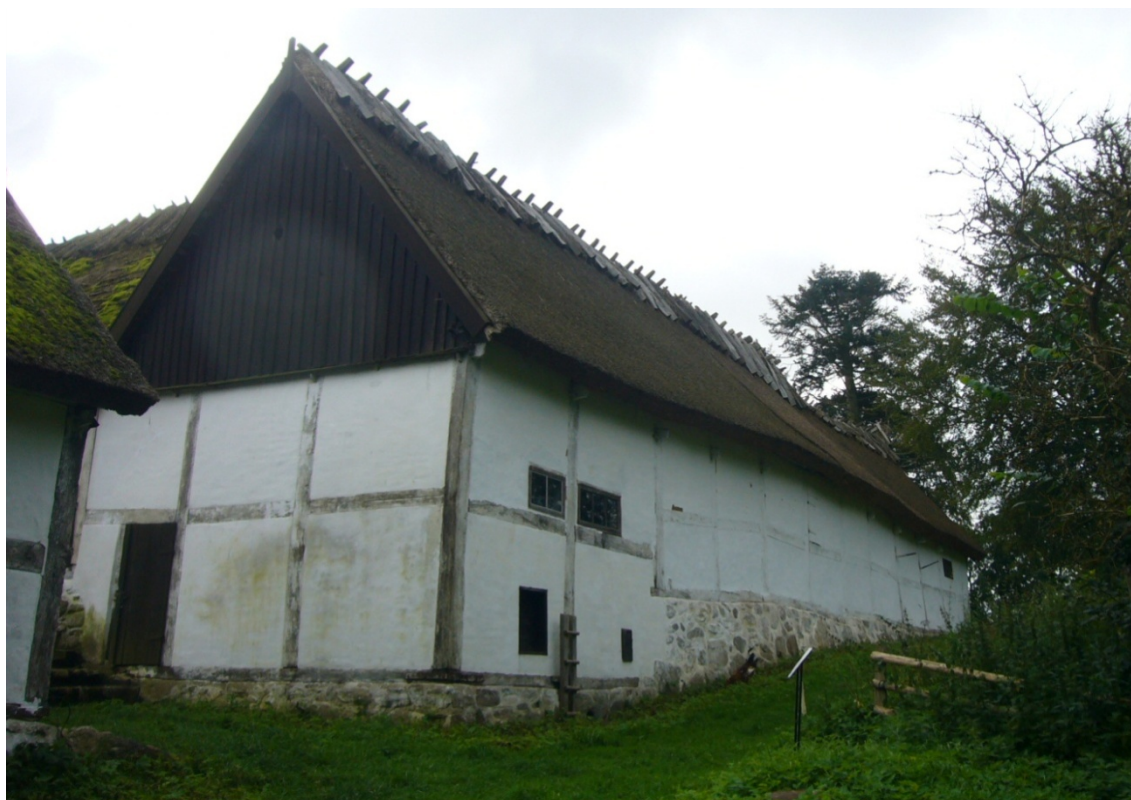
Figur 5. Vy från nordväst, västra fasaden och norra gavelfasaden.

**Skador:** Vattbrädan under locklistpanelen är rötskadad. En spricka och lagningar med kalkbruk i övre fack, vid framtida underhåll ersätt kalkbruk med lerputs. Grön algpåväxt på de nedre facken.

**Åtgärder snarast:** Ersätt vattbrädan i samband med takarbeten med en bräda som är ca 2 tum bredare än den befintliga för att skydda fasaden bättre.

**Åtgärder 1-3 år:** Rengör varsamt de nedre facken och avfärga med vit kalkfärg.

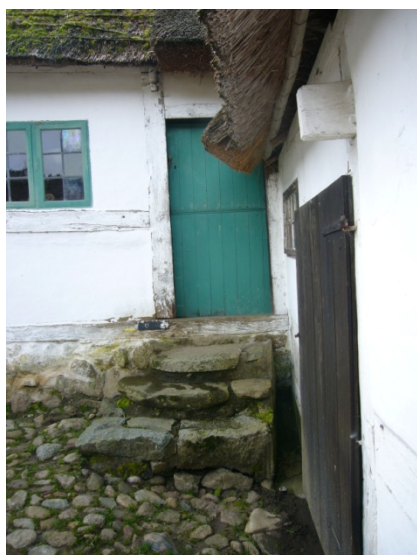
*Figur 7.*

*Sydöstra hörnet vid mötet mellan den västra längan (till höger i bild) och den södra längan. Byggnaden är förlängd i väster varför här ursprungligen troligen fanns en passage.*

**Skador:** Något rötskadat fotträ i den centrala delen av fasaden. Sprickbildning i det övre facket norr om den norra porten. I det södra hörnet finns fuktproblem sannolikt orsakade både av inträngande markvatten samt regnvatten från ränn dalen. Tidigare har man försökt åtgärda problemet att vatten tränger in i byggnaden, i fårahuset, genom att gjuta en platta på marken i hörnet intill trappan. Under vintertid brukar regnvatten ledas bort med hjälp av skivor. I det nedre facket är fotträet ersatt med tegel och mellan tegel och grundstenar samt mellan tröskel och grundstenar ligger papp. Man kan även se att byggnaden satt sig eftersom fönstret i hörnet har vridits snett. En stickbjälke mellan vagns- och redskapshus och loge är knäckt vilket orsakat att ena dymlingen är knäckt men sitter kvar.

**Åtgärder snarast:** Håll rötskadat fotträ under uppsikt. Laga sprickbildningar med lera och avfärga med vit kalkfärg. Regnvatten från ränn dalen måste ledas längre bort från byggnaden, speciellt när museet inte är öppet kan hörnet täckas med skivor som leder bort vattnet. Att vatten rinner in i fårahuset är inget större problem då golvet är jordstampat, dock är invändiga väggar något fuktskadade men detta beror troligen på att

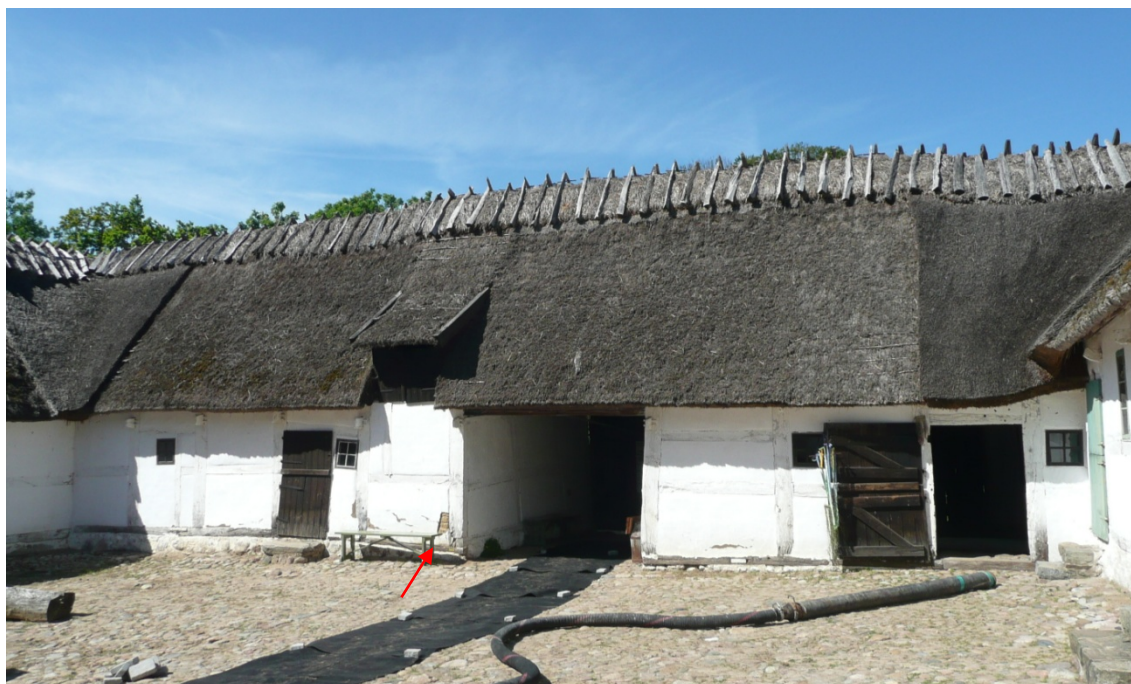
**Skador:** Putsbortfall i nedre delen av flera fack vilket lett till att lerstenen är delvis vittrad. Något mjukt fotträ i den östra delen – håll under uppsikt.

Figur 9. Södra gårdsfasaden, pilen visar på puts och lerstensskador.

**Åtgärder snarast:** Lerstryk skadade fack och avfärga med vit kalkfärg.

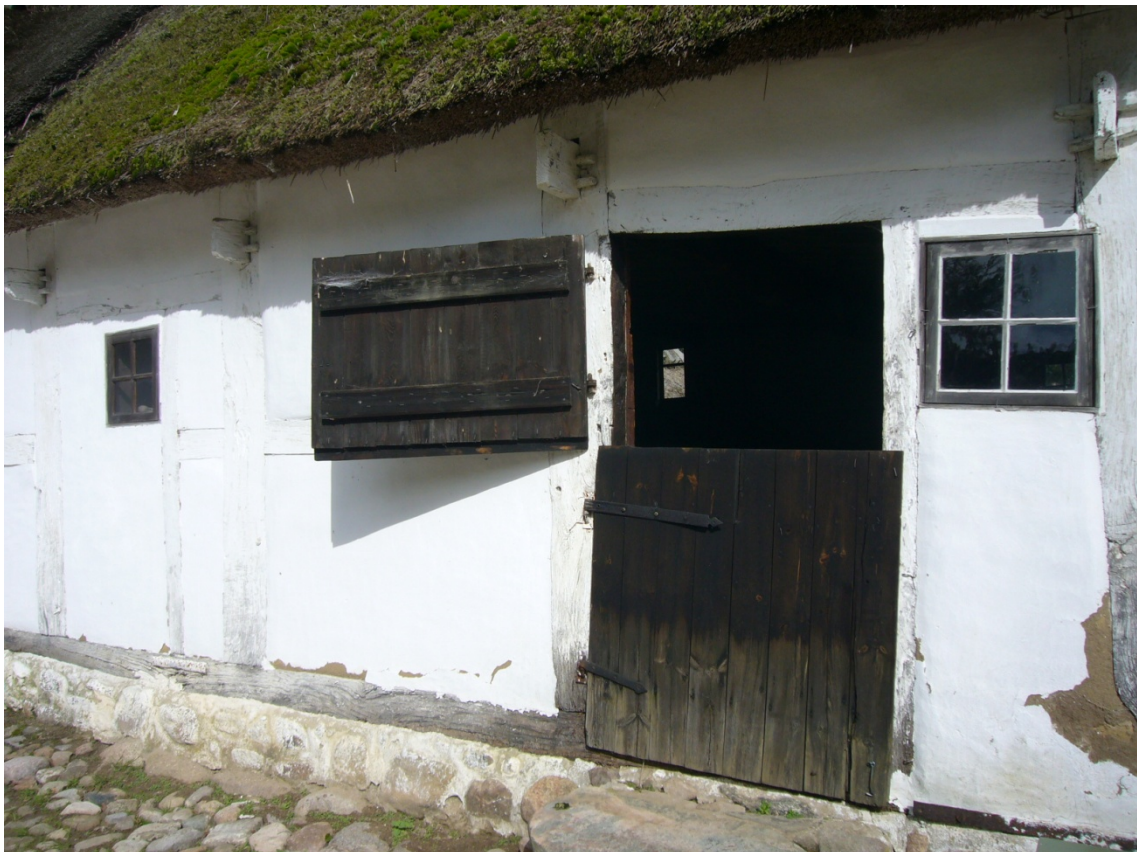
*Figur 11. Dörr till kostallet, södra gårdsfasaden, med maskintillverkat bandgångjärn upptill fäst med stjärnskruv och nertill smitt bandgångjärn. Till höger i bild putsskador och kittat fönster, till vänster i bild nyare spårfalsfönster. Olika utformning av stickbjälkarna.*

**Åtgärder snarast**: Södra fasaden; Fäst bandgångjärn till kostallet med smidd spik. Fäst det maskintillverkade bandgångjärnet med klippspik eller spårskruv.

**Åtgärder 1-3 år**: Rengör portarna och stryk med trätjära.

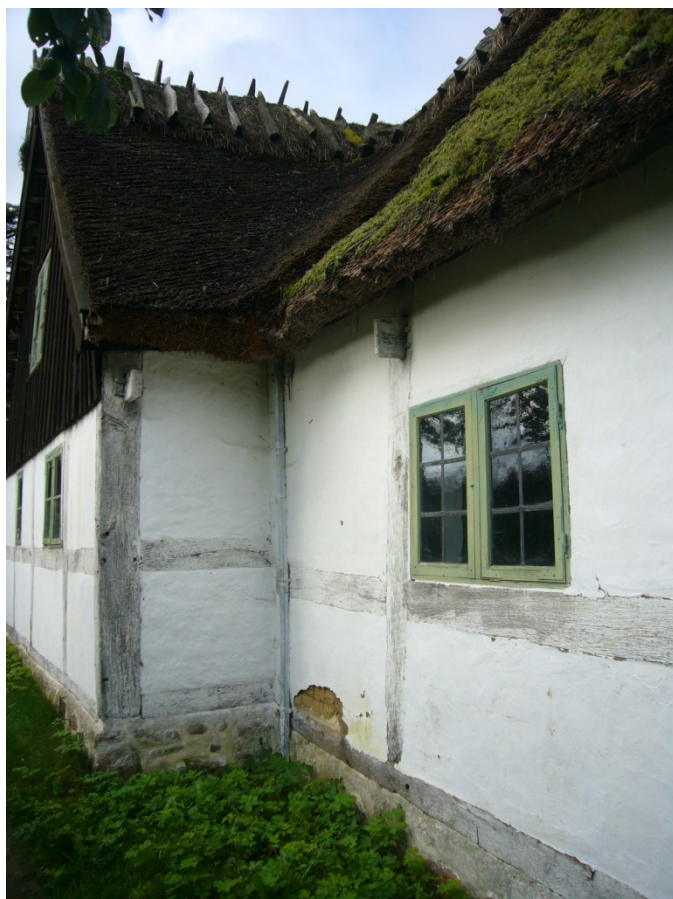
*Figur 13. Den östra längan, möte mot södra längans östra gavelfasad. Putsskada i korsvirkesfyllning längst i söder. Rummet innanför har haft hussvampsangrepp. Fotträet är något rötskadat och det finns risk att fotträet är angripet av hussvamp.*

**Åtgärder snarast:** Fyllning längst i söder; Knacka bort hårt bruk och putsa med fet lera. Dymlingar i stickbjälkar, se metoder sidan 10. Fotträet med rötskada måste uppmärksammas vid planeringen av det invändiga återställandet av rummet.

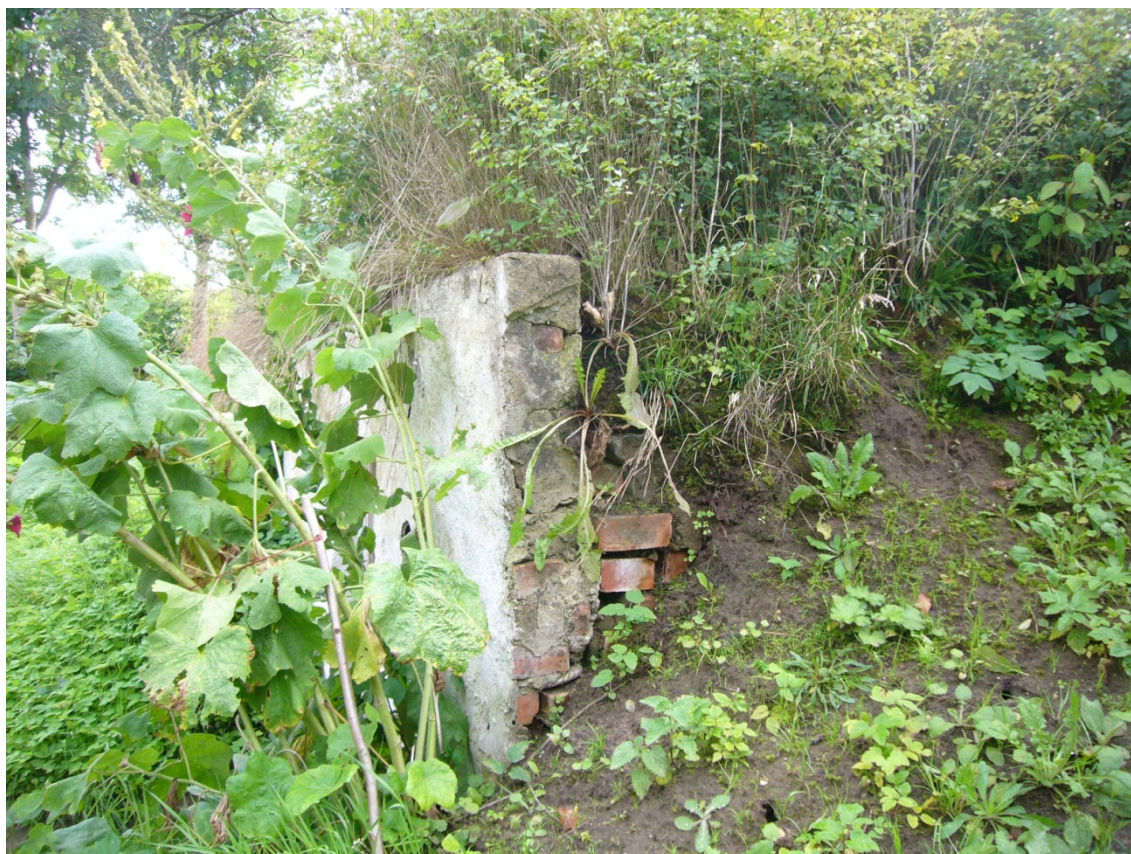
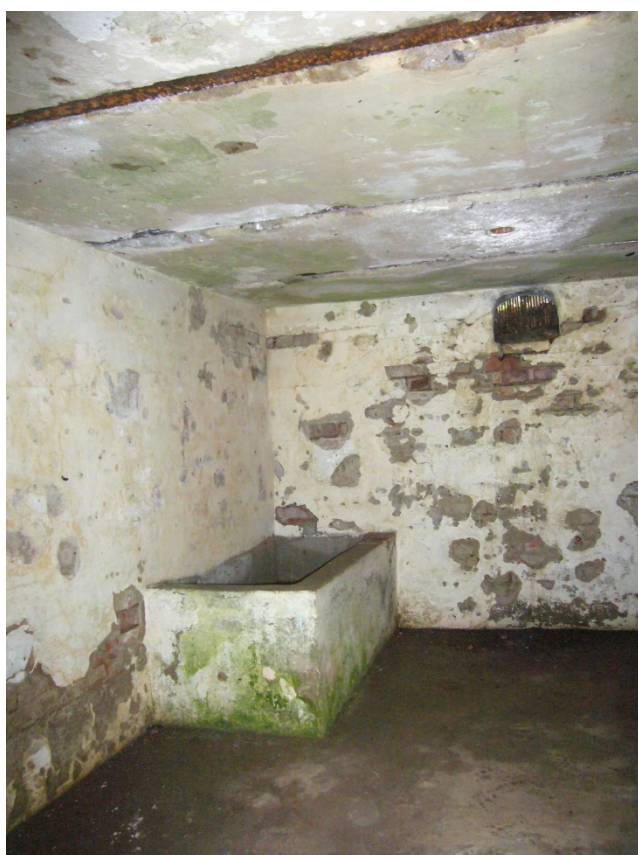
**Skador:** Exteriör: Puts och fogskador i det nordöstra hörnet. Järngallret i söder är nästan helt igentäppt av löv och gräs. Interiör: Puts och fogskador på väggarna samt saltutfällningar och gräs påväxt, orsakat av fukt och sannolikt för hårda och täta putsbruk och färg.

*Figur 19. Jordkällaren sett från väster, ingången är till vänster i bild.*

*Figur 20. Jordkällaren interiör, vy från norr mot söder.*

**Åtgärder 1-3 år:** Jordkällaren behöver gås igenom för att utreda fuktproblemen. Erforderliga åtgärder. Täta ytskikt får inte påföras på tak eller väggar.

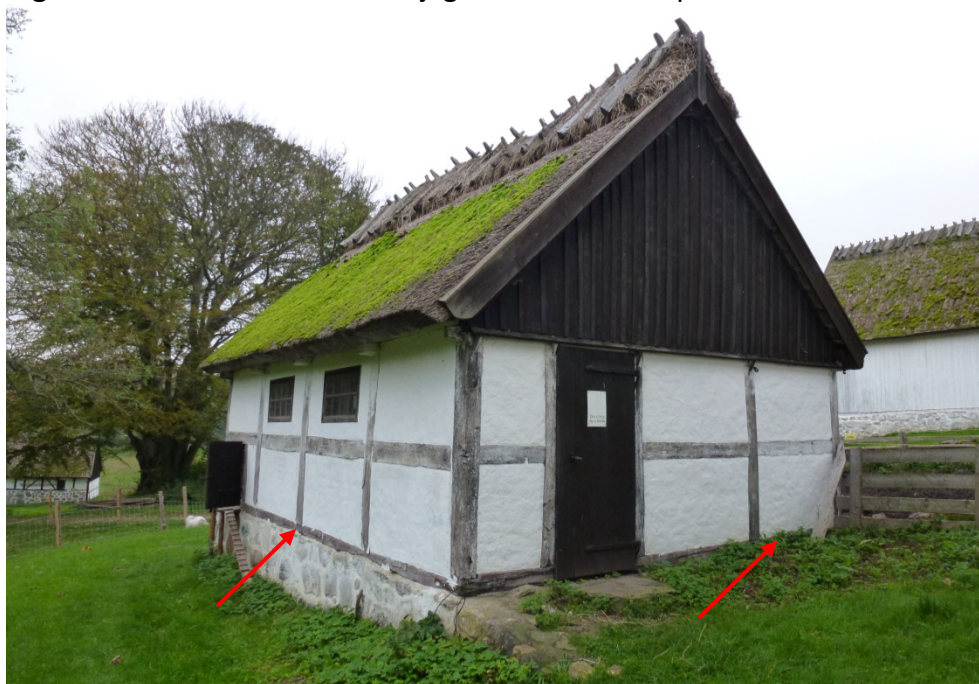
**Skador:** Stor del av fotträet är kraftigt rötskadat samt har insektsangrepp med 4-5 mm stor hål. Rötskada och insektsangrepp i de två mittersta stolparna.

Figur 21. Vy från sydväst. Pilarna markerar rötskadat fotträ och stolpar.

**Åtgärder 4-12 år:** Skarva om möjligt fotträ och stolpar alternativt ersätt med nya i ek.

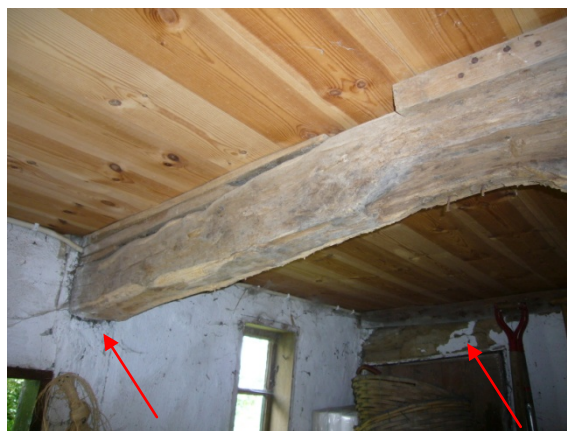
Figur 25. Ovan: rum 33, stickbjälkarna är sparsamt bilade. Pilen markerar putsskada och fäste i korsvirkesstolpe som bör mätas in för kontroll av eventuella rörelser i stommen.

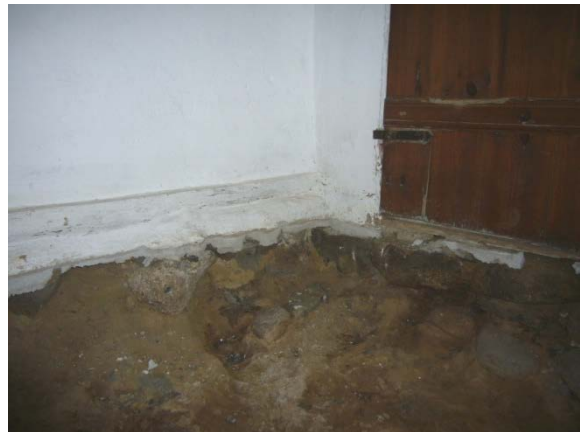
Figur 27. Ovan: golvet är urgrävt för sanering av äkta hussvamp i rum 37, kammare, fotträet är tätat med cement. Nordvästra hörnet i rummet. Det föreligger risk att fotträna är angripna av hussvamp.

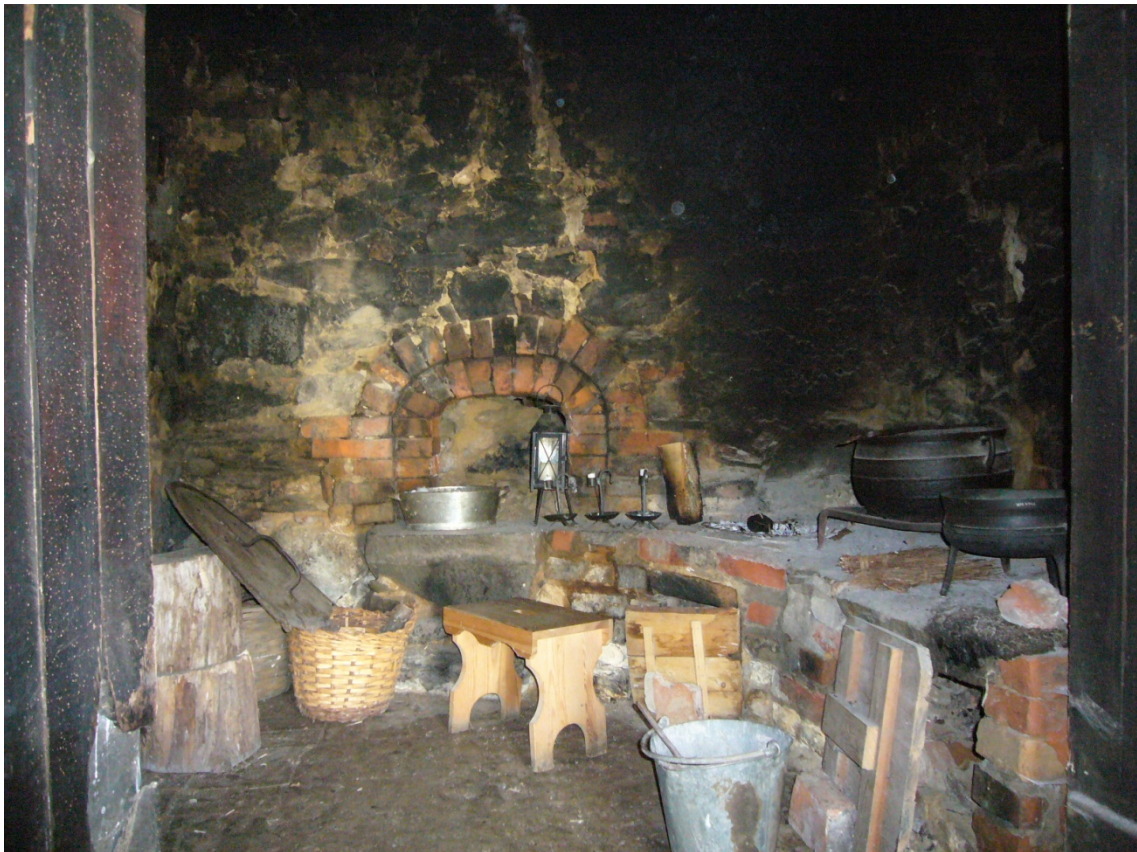
**Skador:** Muren i spisen är lokalt lagad med hårt bruk. Fogen i valvet kring bakugnsöppningen är vittrad. Inne i bakugnen har delar av ugnens mur ramlat ner och ugnen är inte i funktion.

*Figur 28. Spisen (rum 3) till höger i bild och bakugnen (rum 4) rakt fram. Inne i bakugnen har delar ramlat ner.*

**Åtgärder 4-12 år:** Knacka ner lagningar med hårt bruk och laga fogar och puts med lera. Murare bör undersöka bakugnen för att göra bedömning av åtgärder för att reparera och få ugnen funktionsduglig.

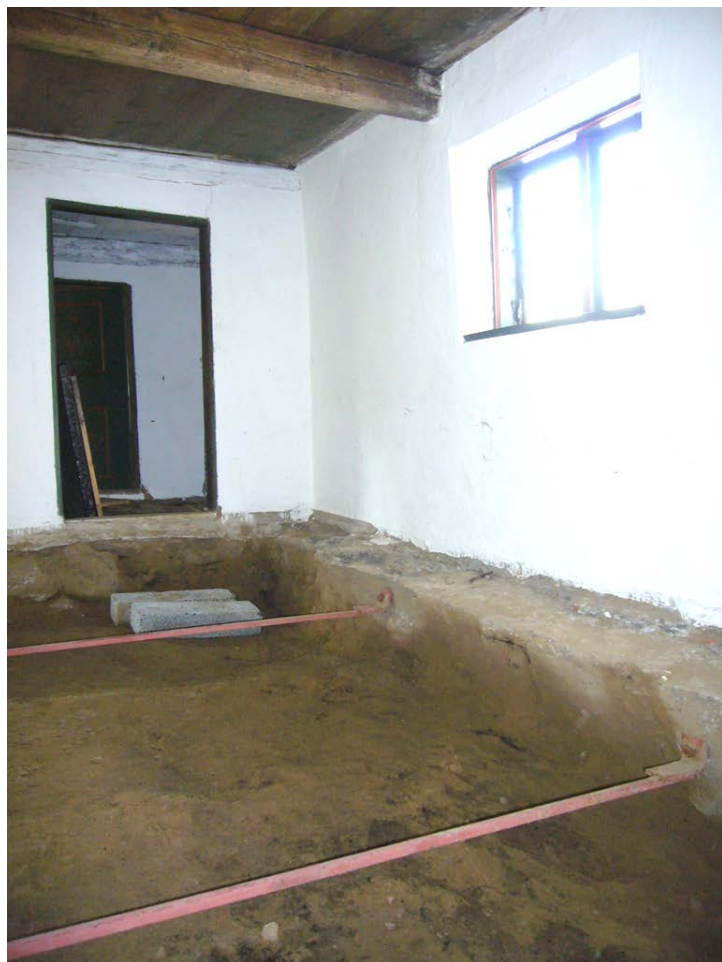
**Skador:** Kraftigt rötskadat fotträ under dörren mot rum 1 köket. Golv saknas.

*Figur 29. Golvet är urgrävt, rum 5 Dagligstuga, vy mot väster. På bilden syns dragjärn inmonterade 2007.*

**Åtgärder snarast:** Sanering efter hussvamp varefter nytt golv ska läggas in. Ersätt eller om möjligt halvsula rötskadat fotträ i samband med återställande av rummet.

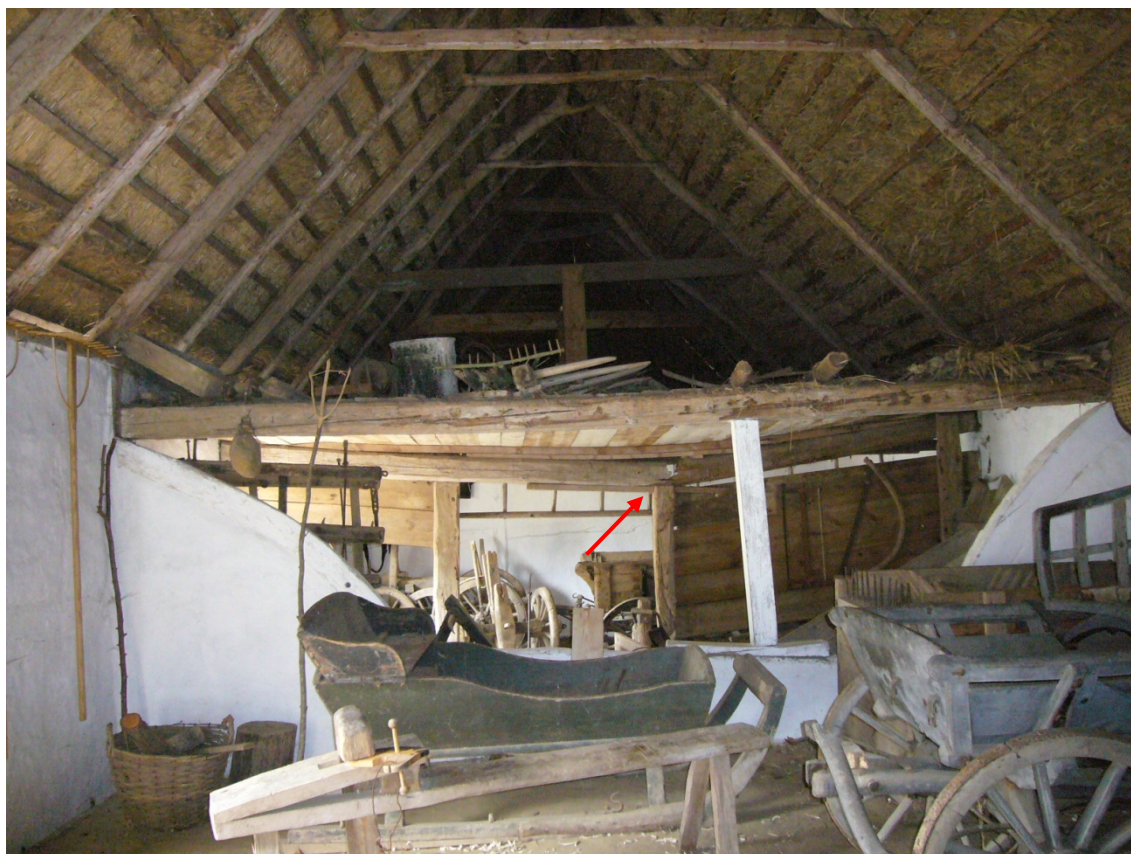
**Skador:** Något rötskadat brädtak. Stickbjälken ovan mellanväggen är knäckt och uppstöttad med en stolpe. Den knäckta stickbjälken behöver inte ersättas av byggtekniska skäl eftersom konstruktionen är stabil. Håll dock bjälken under uppsikt.

Figur 33. Logen, vy från norr. Pilen visar knäckt takbjälke.

**Åtgärder 4-12 år:** Skarva rötskadade takbrädor, skarv utförs vid bjälkar.

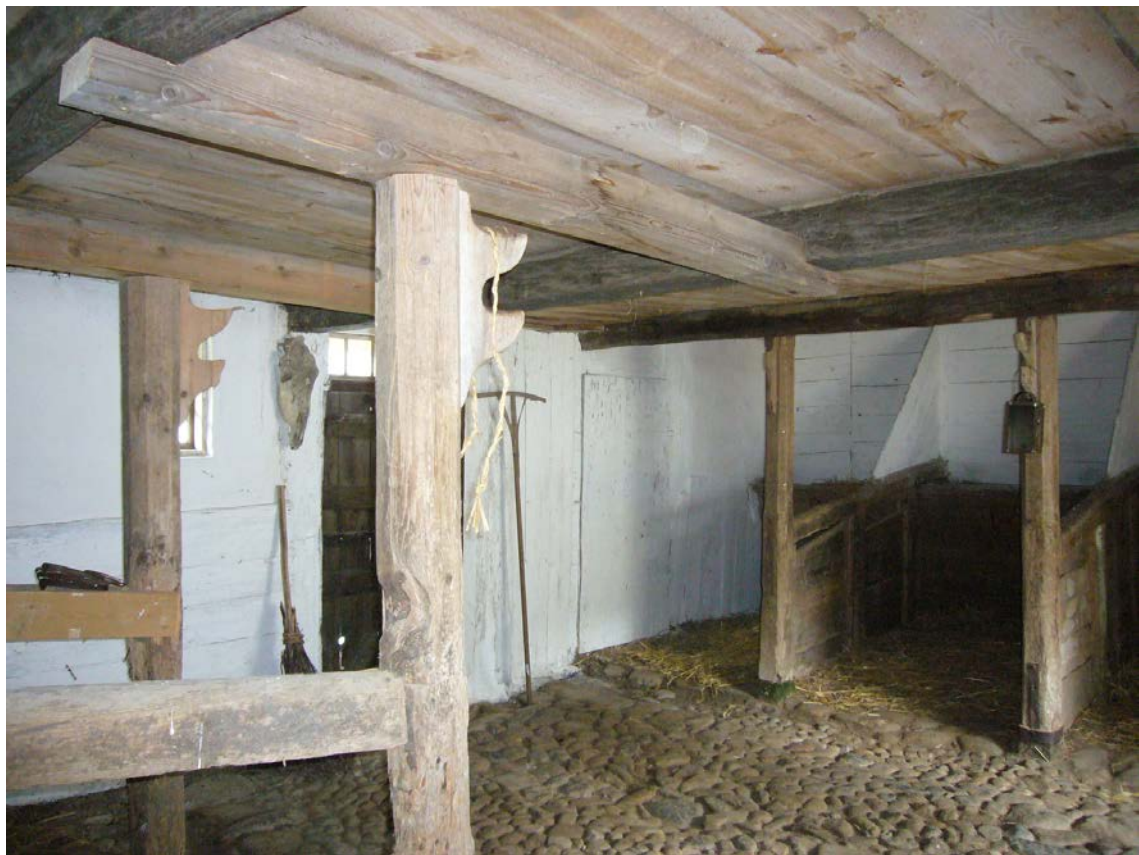
**Skador:** Något rötskadade takbrädor, varav en är helt av och flera buktar nedåt. I öster är takbrädorna nya.

Figur 36. Häststallet, vy mot öster. Nya stödbjälkar i taket.

**Åtgärder 1-3 år:** Undersök orsaken till rötskadade takbrädor, eventuellt har taket läckt tidigare och är nu åtgärdat. Skarva rötskadade och trasiga takbrädor.

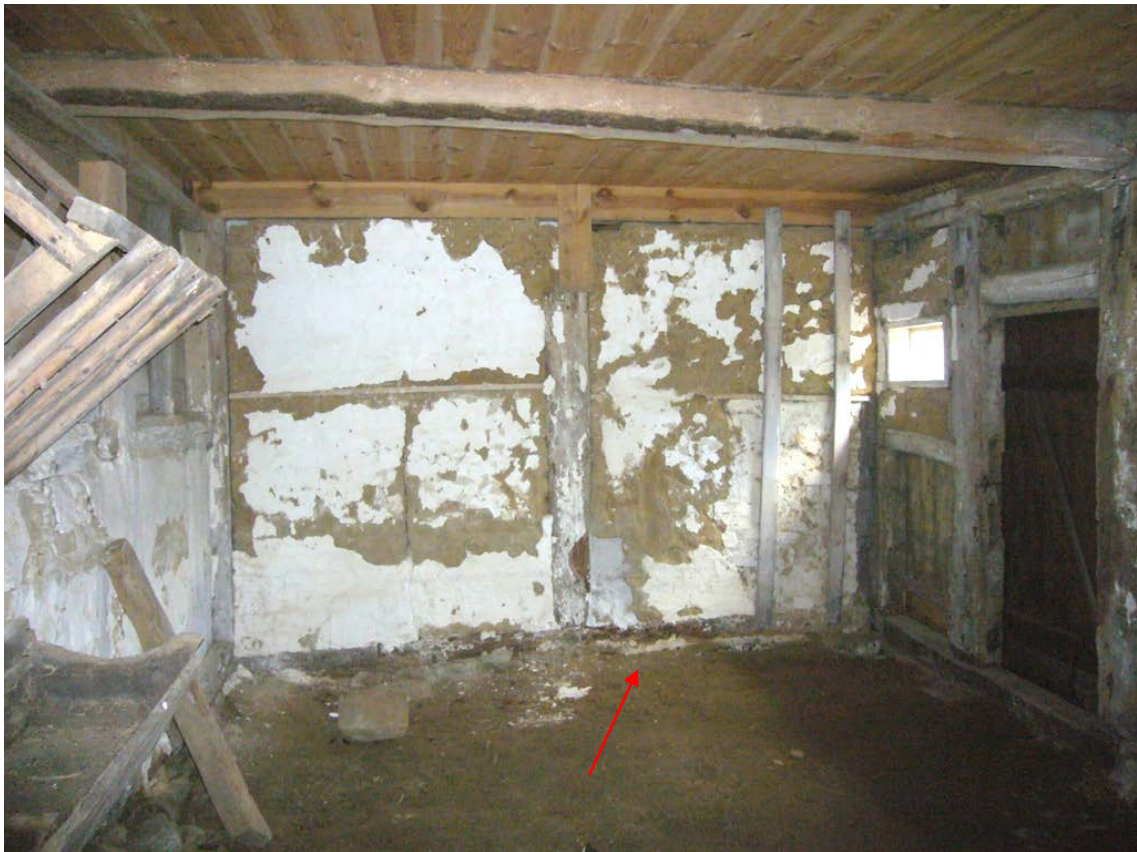
*Figur 37. Fölahuset vy från söder mot den norra väggen. Patinerade fack samt avlastningsbräda som visar hur klinefacken är uppbyggda. Pilen visar på mjukt fotträ.*

**Åtgärder snarast:** Åtgärder för strimmig trägnagare, se text rum 32. Håll fotträn under uppsikt och luftiga från bruk och sand.

**Åtgärder 1-3 år:** Knacka ner hårt bruk. Undersök fyllningarna och timran vilken kan visa på vilket sätt och vilka korsvirkesfyllningar som skall byggas upp med lersten eller som klineväggar med stakar. Laga befintliga lerstensfyllningar med ny lersten och lera och avfärga med vit kalkfärg – men spara facken i norra väggen med patina och pedagogisk tydlighet orörda.

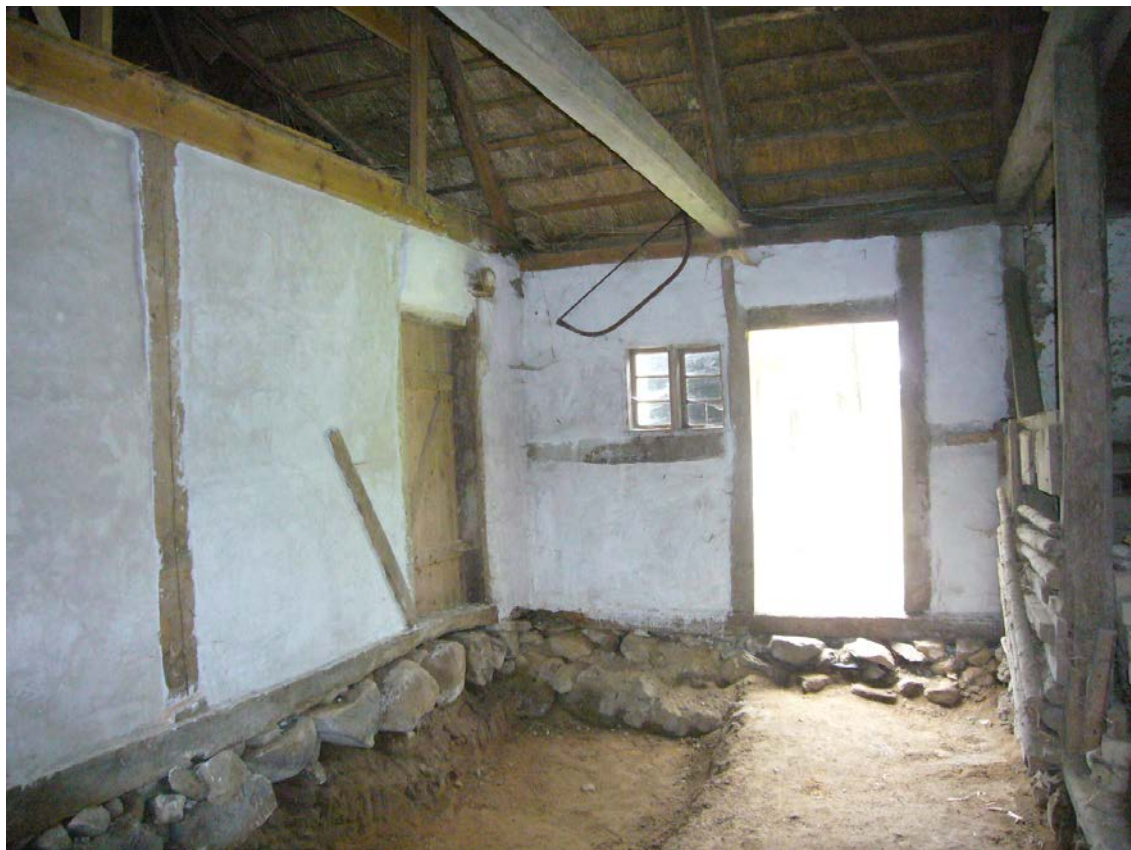
*Figur 39. Rum 23 loggolv. Sanden i golvet är delvis urgrävt på grund av äkta hussvamp som fanns i löst liggande virke samt mycel i sanden. Pilen pekar på kraftigt rötskadat fotträ, se även utvändiga skador. Det föreligger risk att mycel finns kvar i väggen. Vy mot väster och infart till gården.*

**Åtgärder snarast:** Planera återställandet av golvet enligt traditionella metoder. (Se exteriör, fotträ är kraftigt rötskadat i det sydvästra hörnet). Undersök om även de östra facken har varit fyllda och med vilket material.

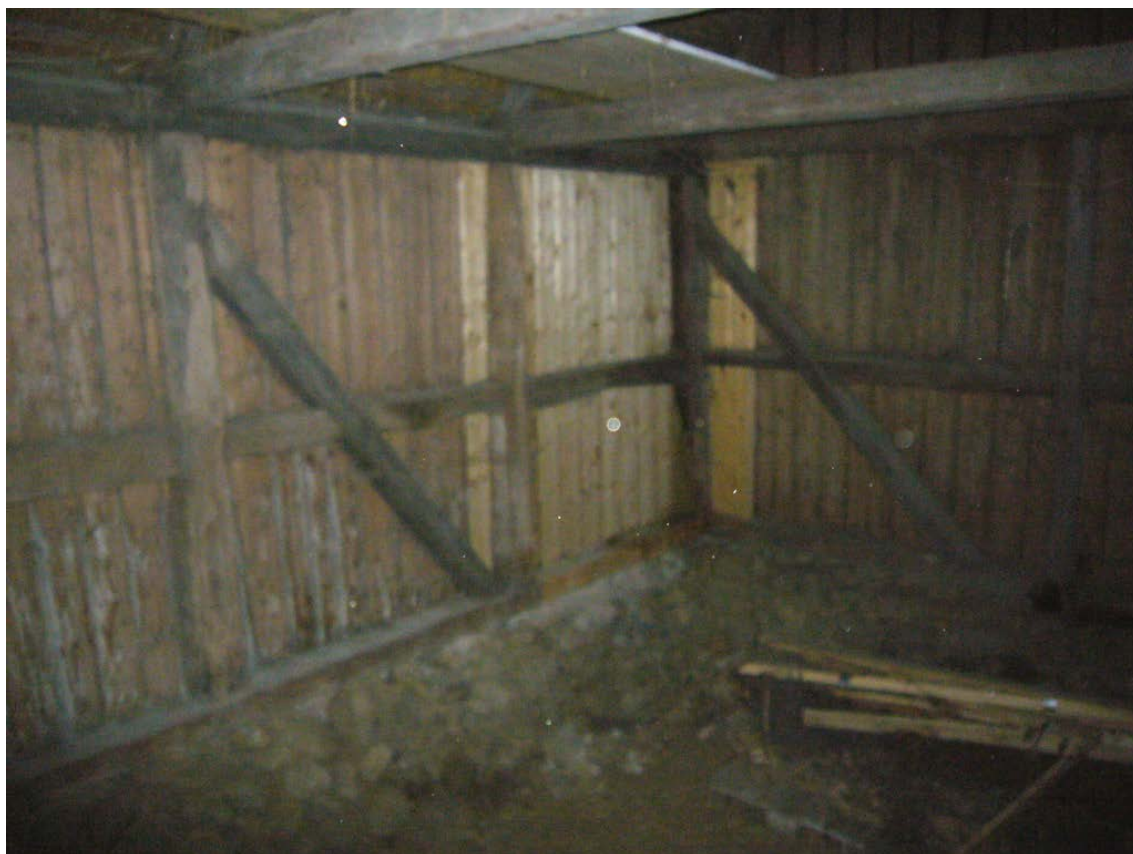
**Skador:** Något rötskadad panel, se utvändiga skador. I takbjälkar finns spår av insektsangrepp, troligen strimmig trägnagare.

*Figur 40. 24-25 loge, stolpverk med utvändig fasadpanel. I hörnet är panelen ersatt 2001.*

**Åtgärder snarast:** Åtgärder för strimmig trägnagare, se text rum 32.

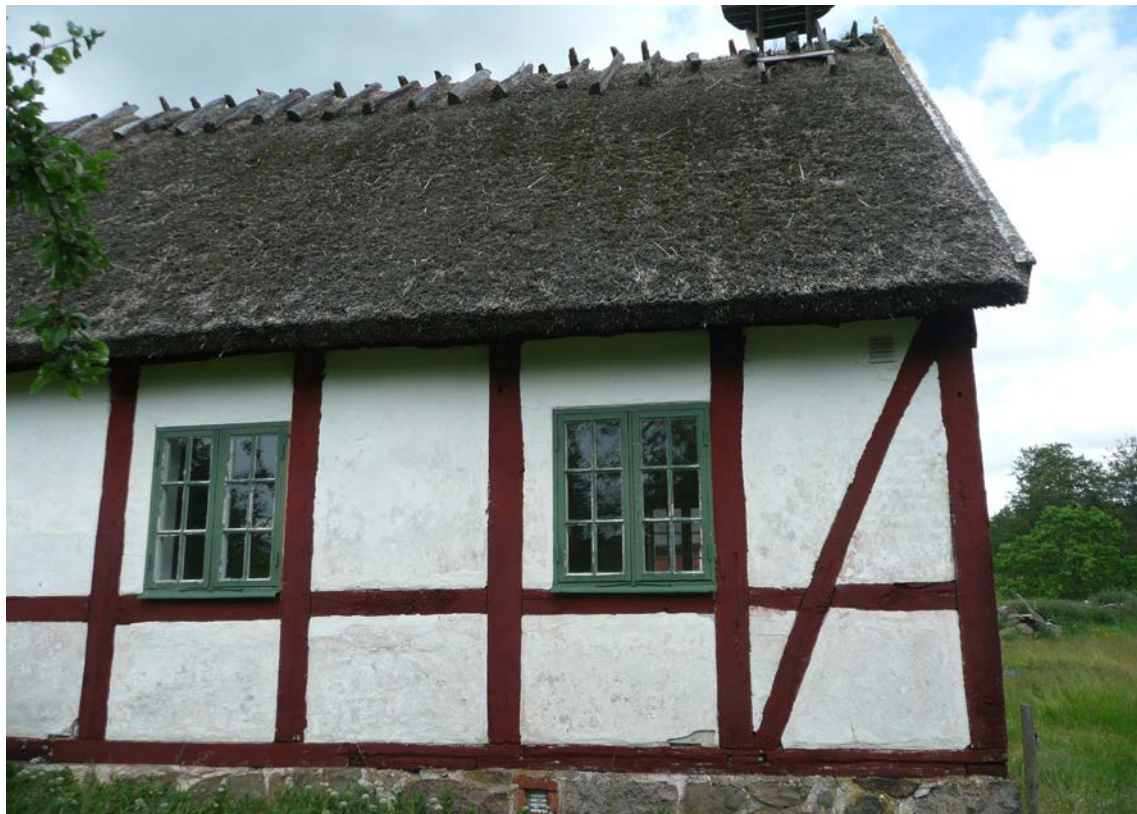
Figur 45. Södra fasaden, urtag i fotträ.

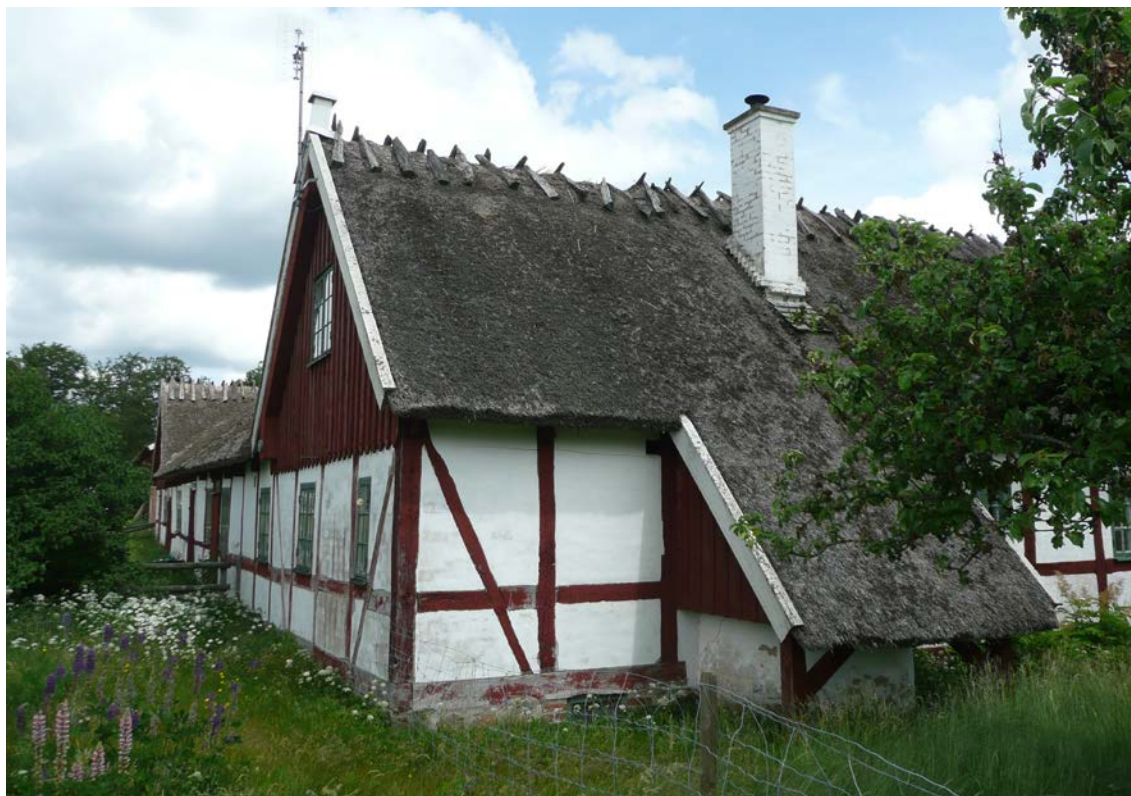
Figur 46. Sydvästra hörnet med "bakugnen". Bostadslängan sträcker sig till höger i bild. Tegel lyser igenom putsen på den östra gavelfasaden. Ryggningen på taket är i dåligt skick.

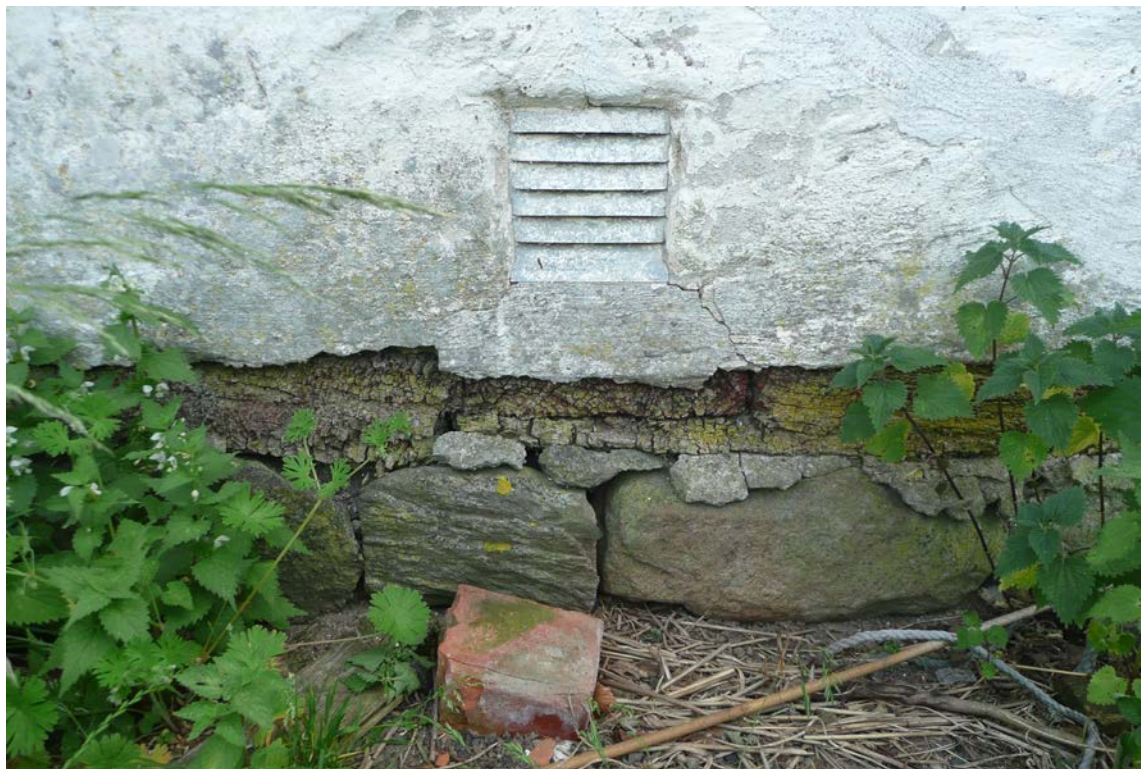
Figur 48. Fotträ i ek är gammalt med i gott skick, västra fasaden. Puts bör inte ligga en emot fotträ.

**Åtgärder 4-12 år:** Fotträna ersätts successivt med ekvirke, det virke som idag är mest skadat är till största delen fur, men för bättre hållbarhet bör man överväga att ersätta med ek. Alternativt ersätts fotträ med tegel, att ersätta med tegel är inte ovanligt på gårdar och kan just i denna byggnad som inte är museal vara ett alternativ. Vid byte av fotträ behöver sannolikt inte hela tegelfyllningen plockas ner, endast de nedersta tegelvarven berörs och muras om. I samband med byte av fotträ kontrolleras fyllningarnas stabilitet och spikar muras in vid behov. Spikarna kommer inte att synas om fogen kratsas ur och spikarna fogas över.

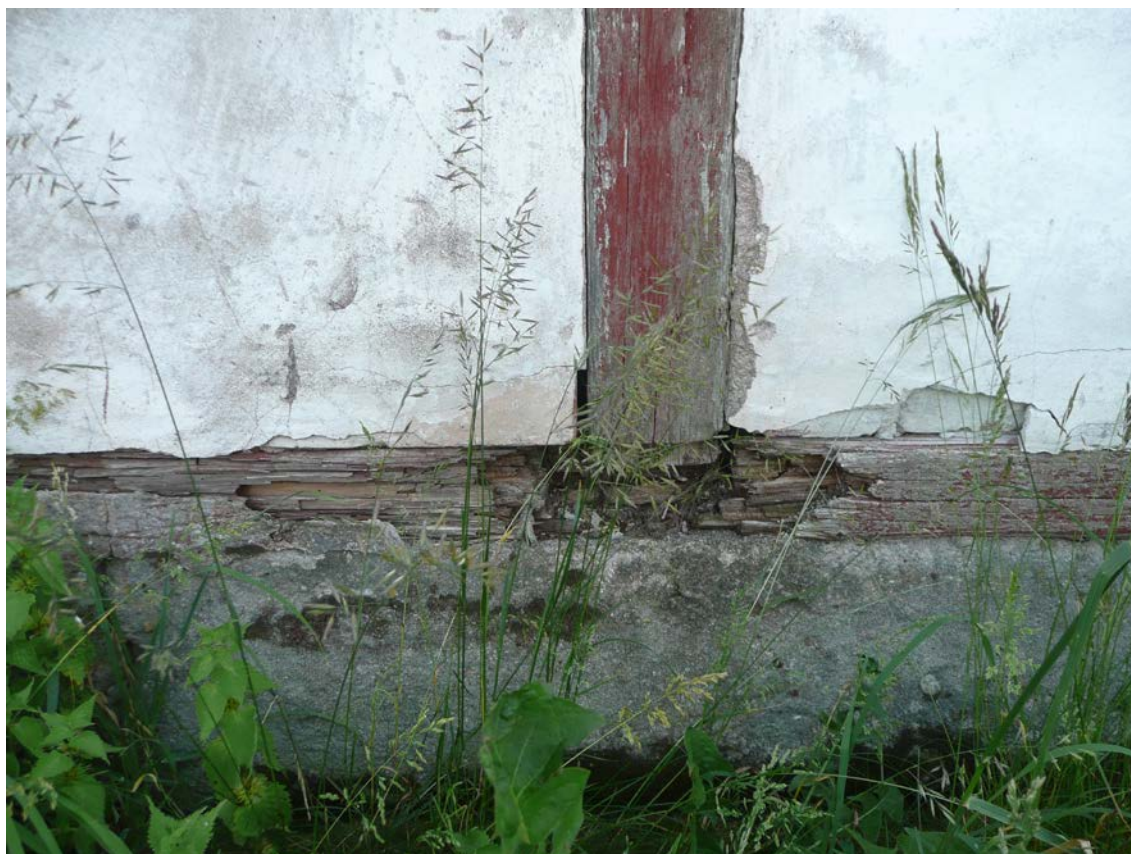
Figur 49. Kraftigt rötskadat fotträ i fur på västra fasaden.

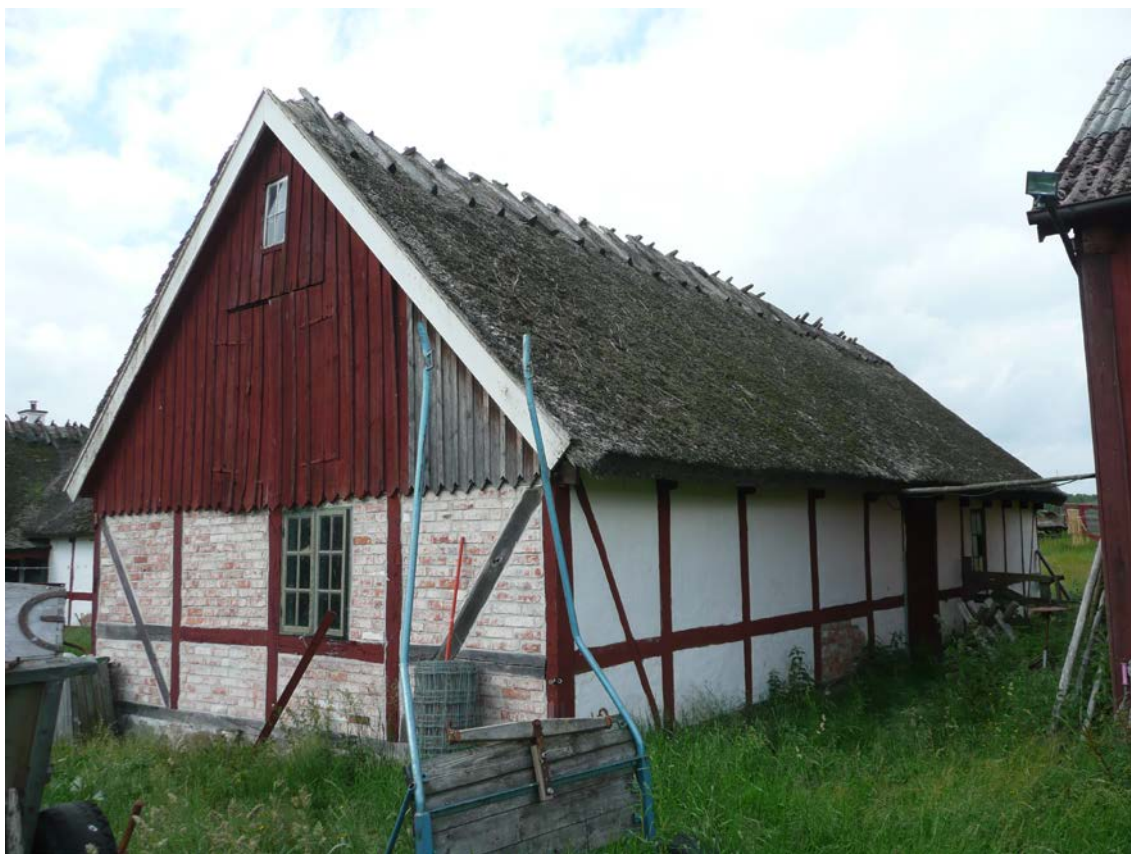
*Figur 50. Norra fasaden och östra gavelfasaden. Kraftigt rötskadat fotträ på norra fasaden samt putsbortfall. Östra gavelfasaden har delvis ersatt korsvirke och ommurade fyllningar.*

**Åtgärder 4-12 år:** Åtgärder på fotträ se västra fasaden. Fyllningar med bom och putsbortfall lagas med kalkbruk i samband med byte av fotträ. Successivt när fyllningarna lagas skall dessa putsas med kalkbruk och avfärgas med kalkfärg.
