# Kulturens Östarp Underhållsplan

Antikvarisk rapport 2011

Kulturens Östarp, Everlövs socken, Torna härad, Sjöbo kommun

Underhållsplan Kulturens Östarp

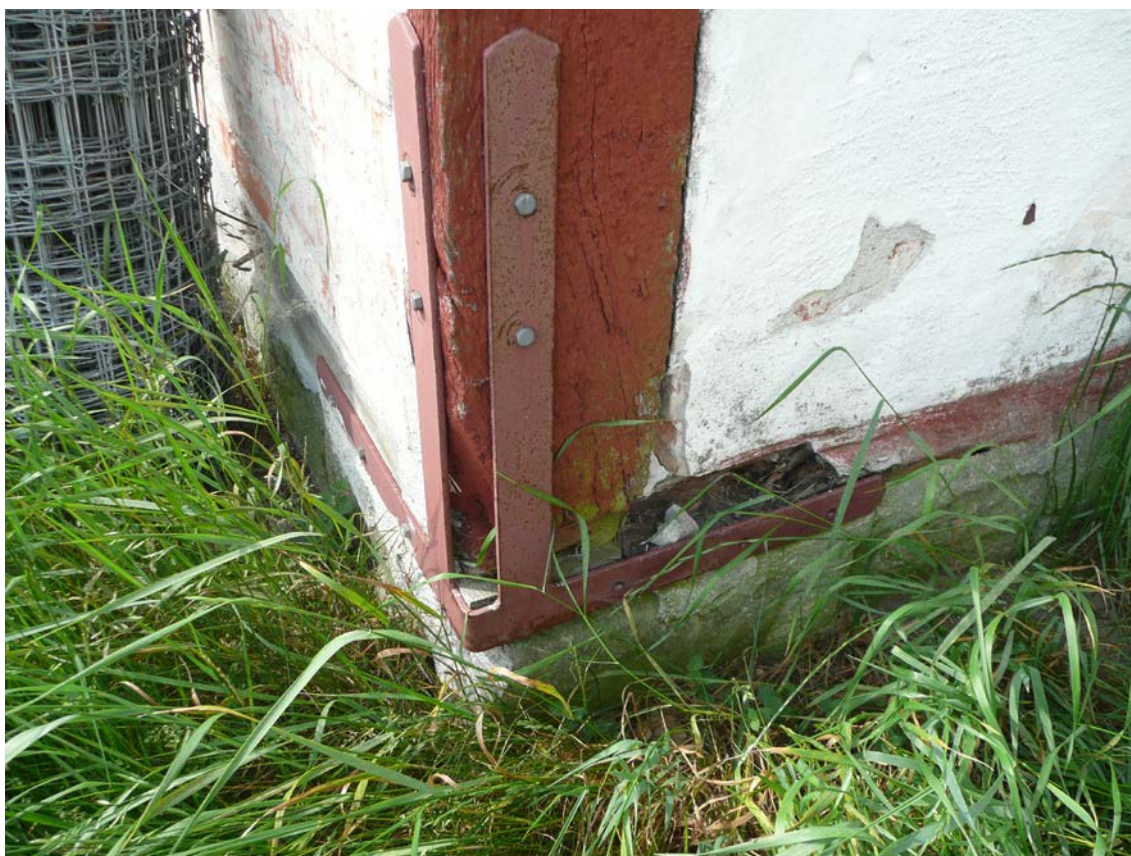
*Figur 51. Fotträ i det nordöstra hörnet är kraftigt rötskadat.*

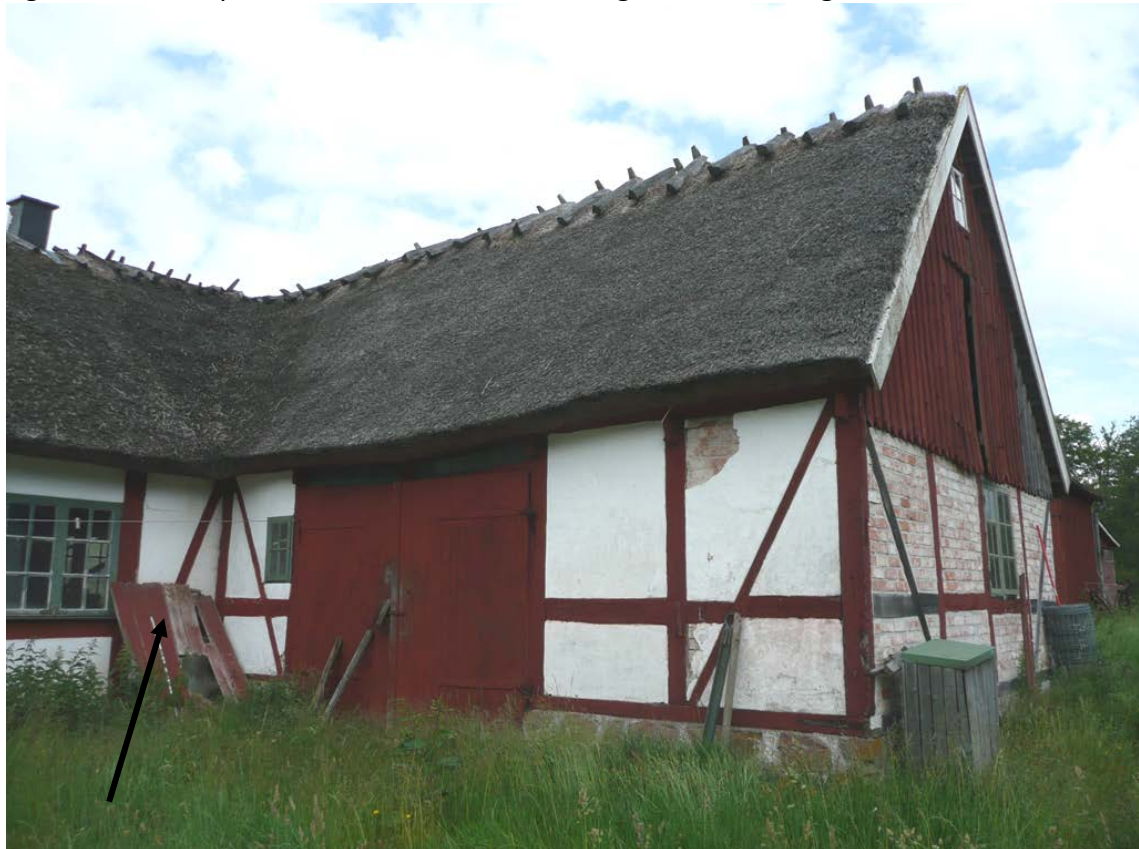
Figur 52. Södra fasaden. Pilen visar rötskadad stolpe och snedsträva på den östra fasaden. Takfallen är i gott skick med ryggingen är mycket dålig.

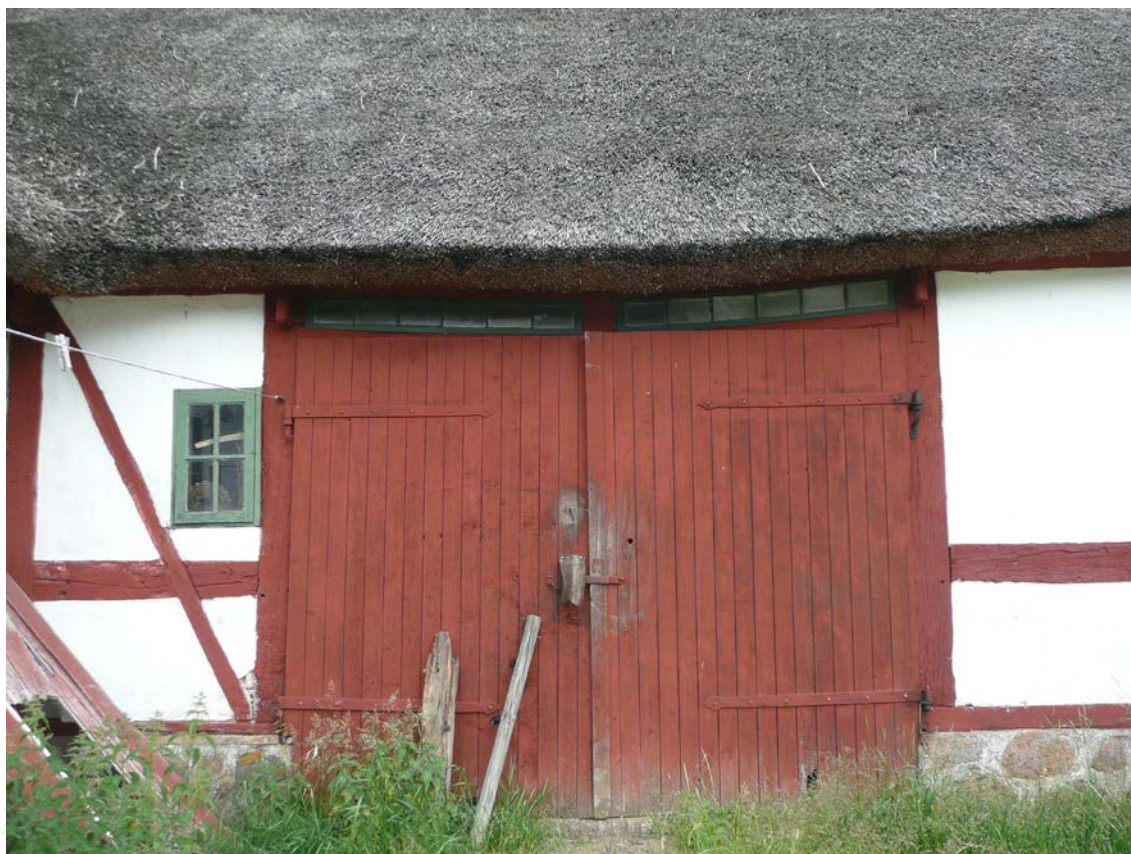
Figur 53. Södra fasaden. Lejden är rötskadad och böjd vilket även medfört att överljuset är böjt. Rötskadat fotträ i hörnet till vänster i bild.

**Åtgärder 1-3 år:** Lejden ovan dörren ersätts. Överväg att montera in en stolpe en bit in i rummet under takbjälken som bär lejden. Alternativt eller tillsammans med en ny stolpe kan konsoler i naturvuxen klyka monteras i mötet med stolpe-lejd.

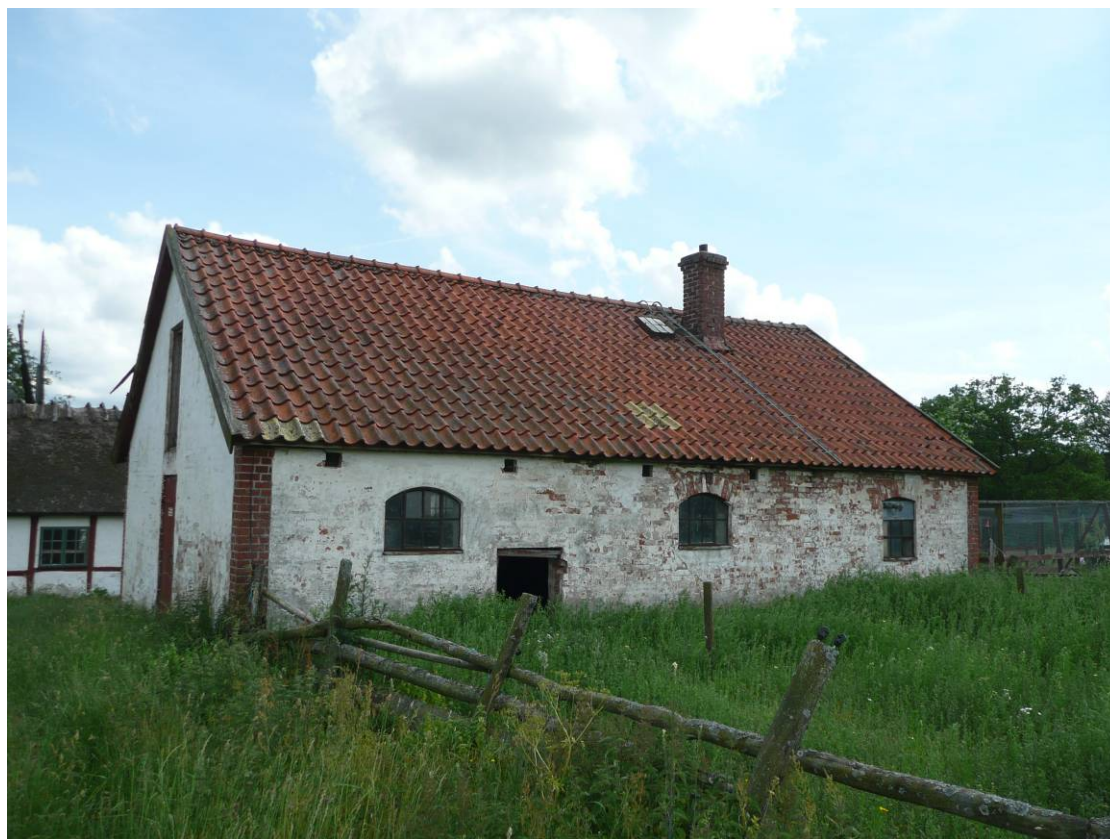
Svinhuset vy från nordväst. Skador i puts och tegelfog.

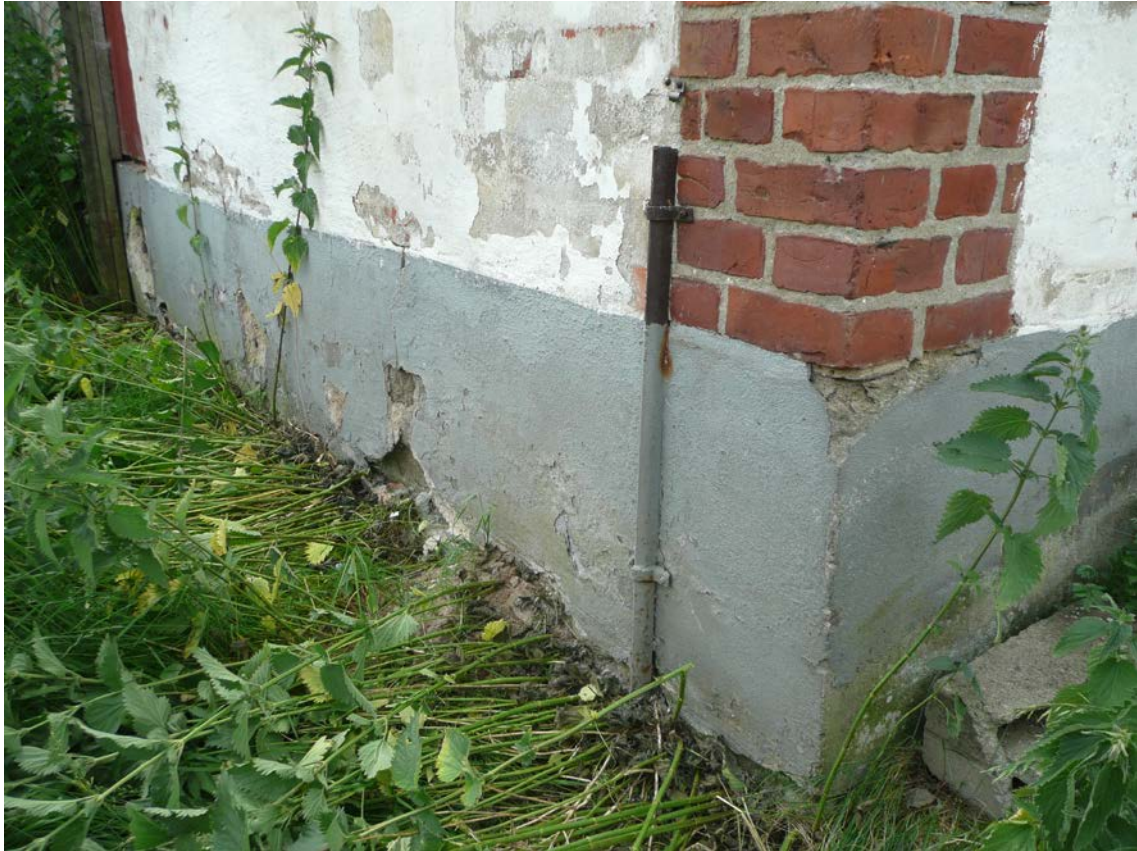
**Skador:** Fuktskador, färgmaterialet är troligen för tätt vilket leder till att putsen delvis fallit ner då fukten inte kan vandra, vilket i sin tur lett till vidare skador i den gjutna sockeln. Intill byggnaden växer högt gräs och brännässlor vilka binder fukt intill byggnaden. Brännässlor växer in i och under sockeln på den östra sidan. I sockeln finns även av myror.

*Skador på sockeln, nordöstra hörnet.*

**Åtgärder snarast:** Håll växtligheten nere och avlägsna växter som växer in i sockeln.

**Åtgärder 1-3 år:** Avlägsna färgmaterialet. Knacka ner lös puts och laga puts laga den gjutna sockeln och putsa med kalkbruk. Eventuell avfärgning med kalkbruk.

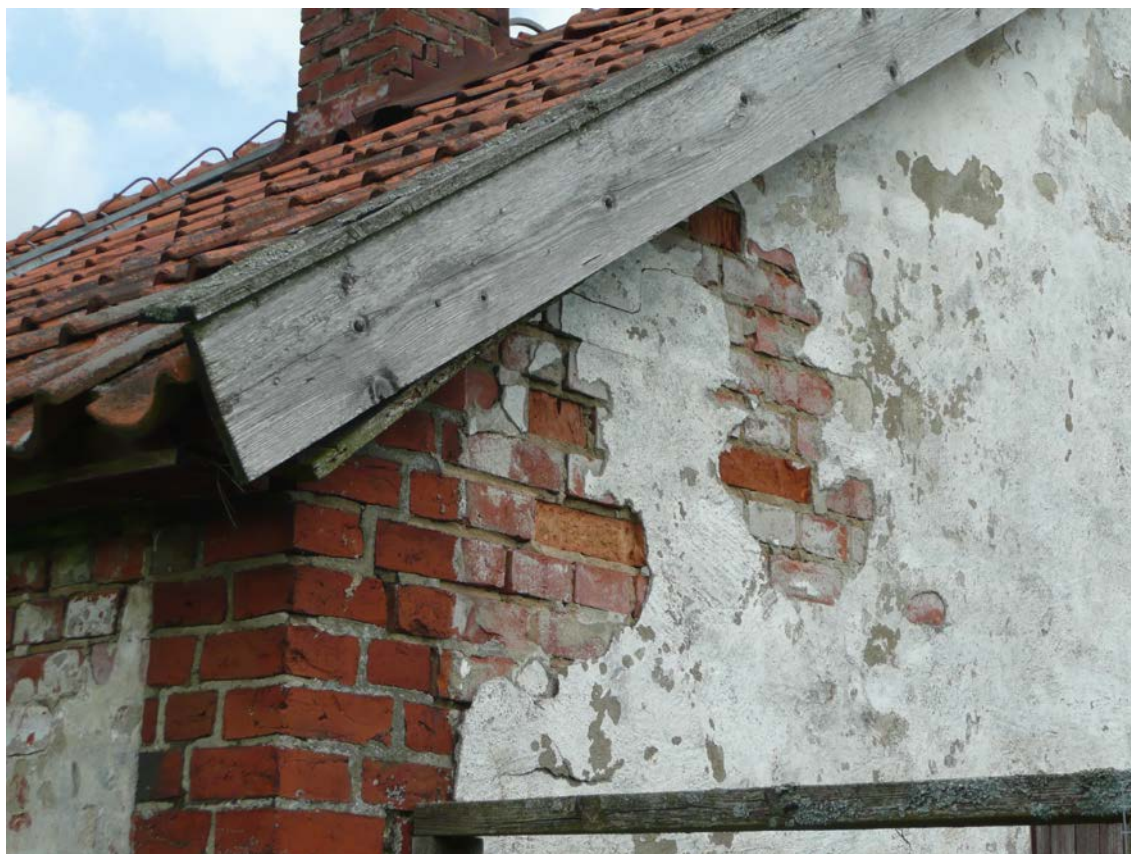
*Sydvästra hörnet. Läckande tak har orsakat fasadskador.*

**Åtgärder 1-3 år:** Tegel som sitter loss muras om, foga om skadade partier. Knacka ner lös puts, rengör från mossa, putsa med kalkbruk, avfärga med kalkfärg.

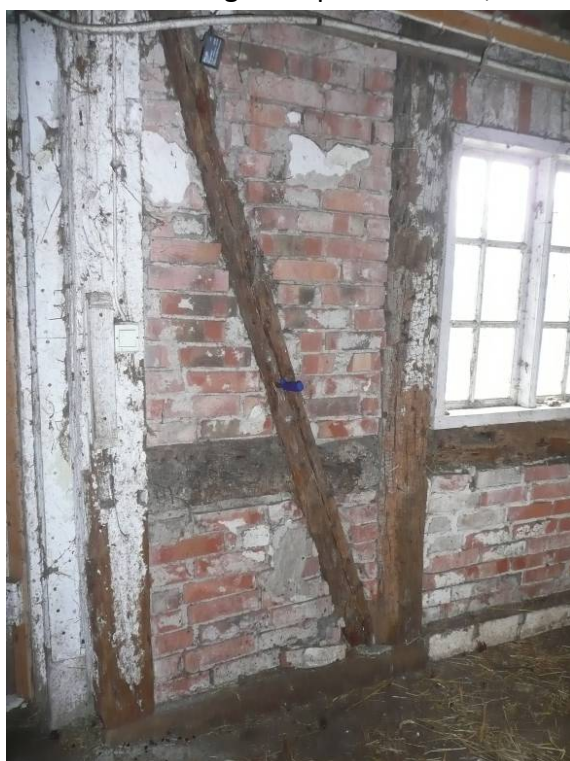
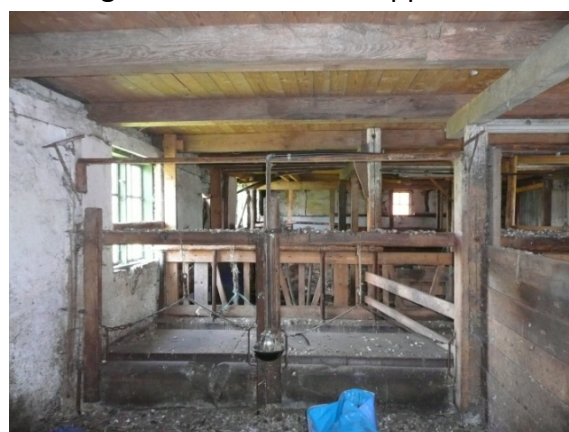
**Skador:** Kraftiga putsskador i korsvirkesfacken. I många fack har putsen helt ramlat ner fyllningarna är stadiga. Flera trappsteg i trappan till vinden är skadade.

*Till vänster: Östra väggen i stallängan. Snedstyvan är kraftigt rötskadad, löshulten under fönstret är skadad, putsen på fyllningarna har så gott som helt ramlat ner.*

*Ovan: kostallet vy från söder, kobås med foderbord, nytt vindsbjälklag. Till vänster i bild bakmurad tegelvägg, skada i tegel under fönstret.*

**Åtgärder 1-3 år:** Städa utrymmena rena från hö och halm, fågelspillning och gödsel samt damm. Putsa fyllningarna med kalkbruk och avfärga med vit kalkfärg. Fyllningarna lagas i samband med åtgärder på korsvirket, se exteriöra åtgärder. Ersätt vindstrappan.

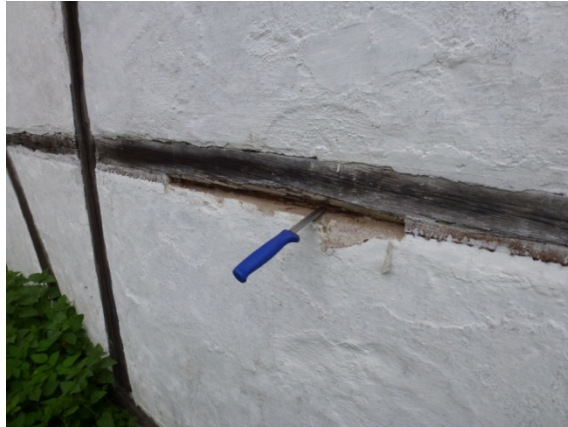
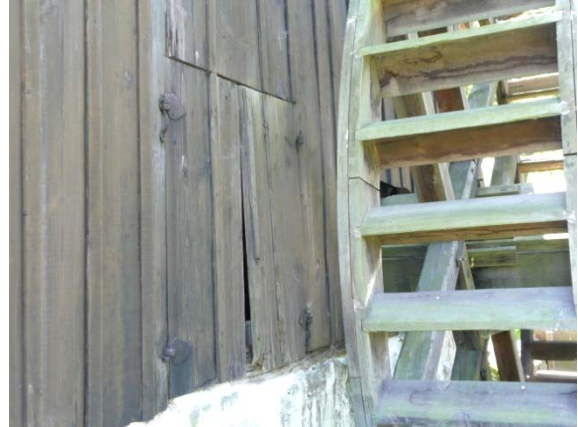
*Putsbruk emot löshult och fotträ orsakar rötskador i korsvirket. Lucka på västra fasaden med plattgångjärn, vattenhjulet har något grön påväxt.*

**Åtgärder snarast:** Bruk knackas bort från stolpen, mellan fyllning och löshult samt mellan sockel och fotträ, den översta kanten på fyllning och sockel bör slutta neråt bort från fasaden.

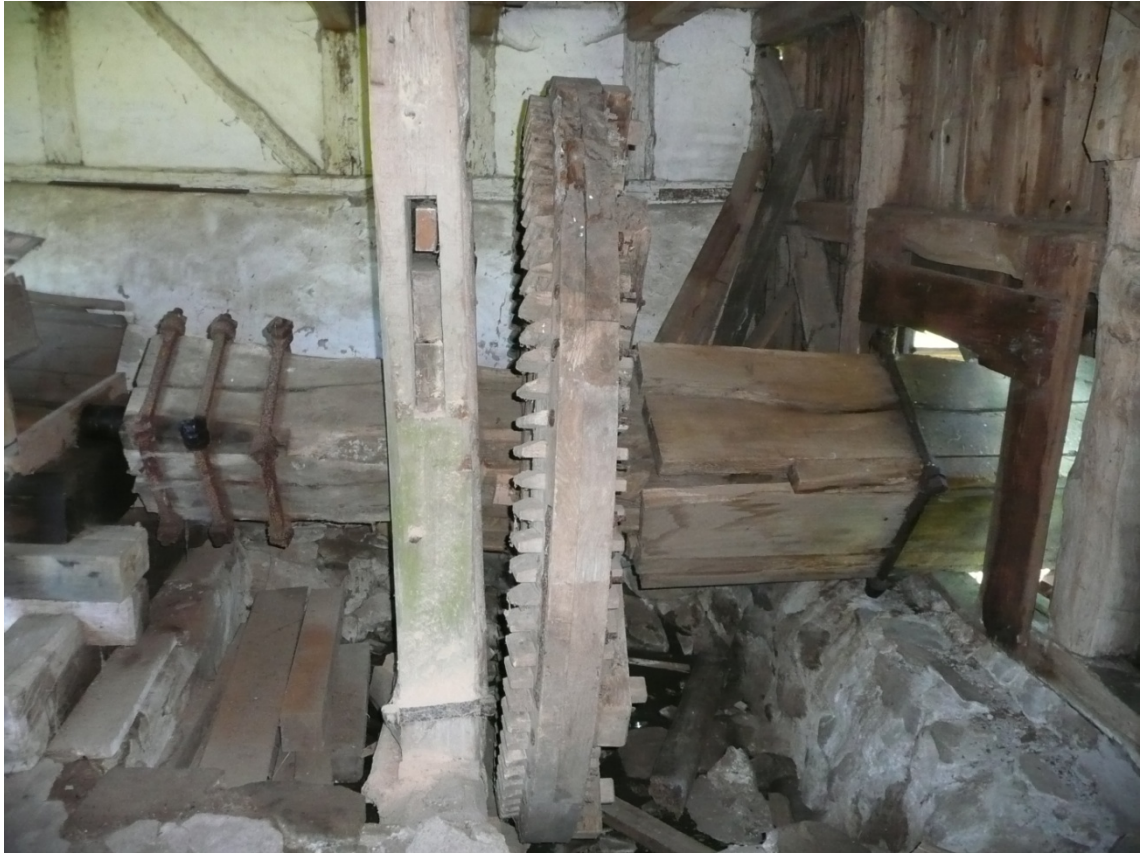
**Skador:** Möllan behöver städas invändigt. Något vittrad kalkputs och kalkfärg. I det sydöstra hörnet finns en gammal fuktskada med vit påväxt. Kugghjulet är delvis rötskadat.

*Kvarnaxel och kugghjul.*

**Åtgärder:** Om möllan ska sättas i funktion krävs en genomgång av kvarnverket. Kvarnmekanik saknas vilket kräver ett omfattande återställande.

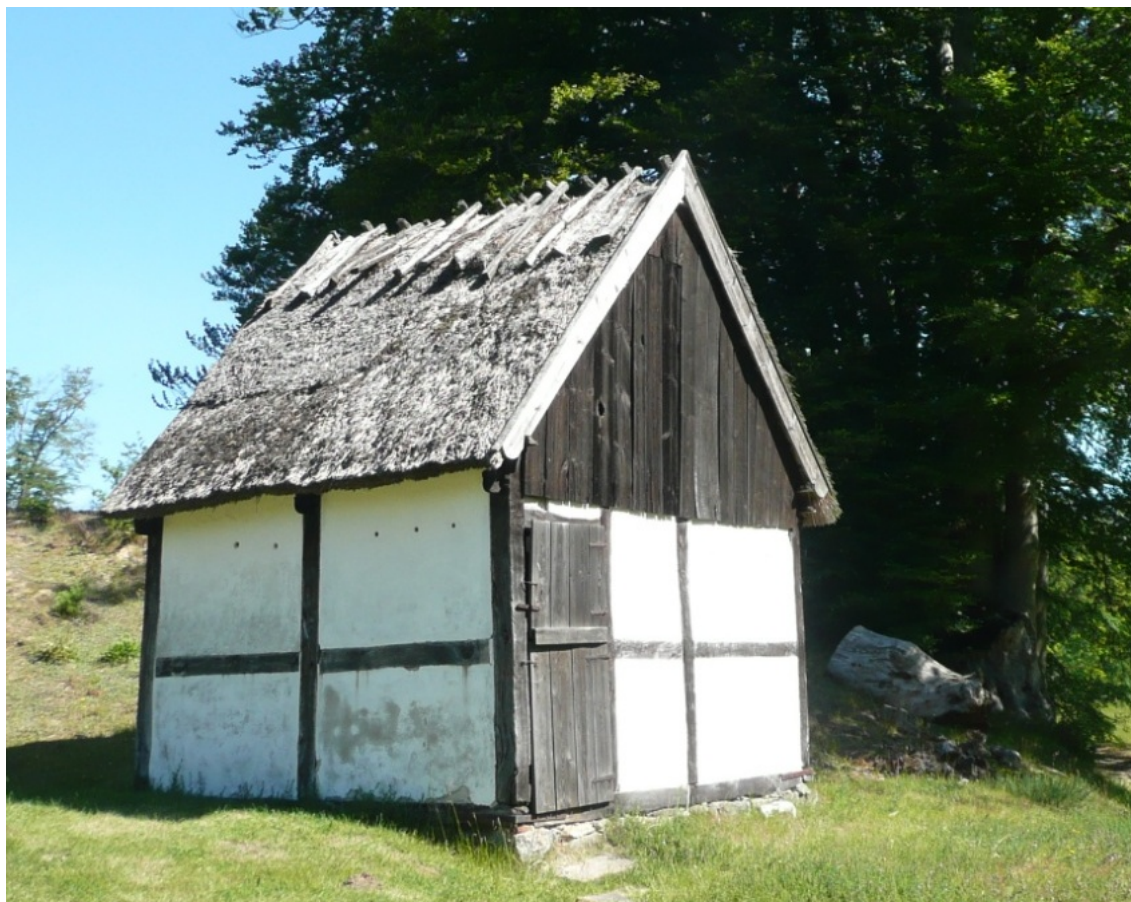
**Skador:** Fotträet är rötskadat i hörnen och sammanhållna med järnband. Ingen åtgärd, konstruktionen är stabil. Håll under uppsikt om fukt tenderar att samlas bör fotträet i hörnen kläs in. Ändarna av vaborden är rötskadad. Panelen på gavelröstet är något rötskadat i nedre kanten – ej åtgärd, de gamla brädorna har en tydlig nötning, patina. Tjärstrykningen på gavelröstet är vittrad.

*Södra fasaden och östra gavelfasaden.*

**Åtgärder snarast:** Stryk gavelröstet med trätjära. Vaborden skyddas med en bräda.

**Åtgärder 1-3 år:** Successivt när fyllningarna bör underhållas ersätts cementhaltigt bruk med lera, stryk med kalkfärg. I de fall där utsidan är putsad med hårt bruk måste man beakta de utvändiga åtgärderna så att autentisk invändig lerklining inte skadas.

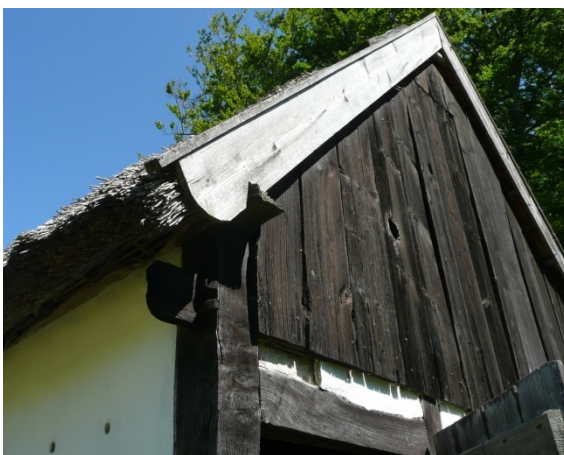
*Ovan: profilerad stickbjälke, rötskadat vabord. Till höger: i dörröppningen ser man mötet mellan fotträna och stolpen, springa mellan och stolpe.*

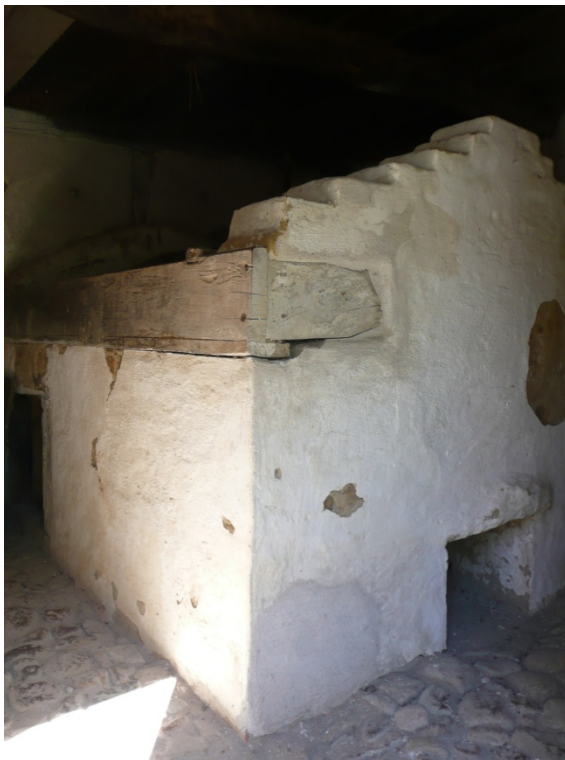
*Torkugnen.*

**Skador:** I flera fack har kalkfärgen lossnat helt och leran står bar. På vissa ställen har även lerklining fallit ur och stakarna är synliga. Lerklining här är mycket autentisk och ska behandlas ytterst varsamt. De små bom som förekommer i lerklining behöver inte knäckas ner utan lagas endast med ny fet lera. Invändigt finns lagningar med hårt bruk vilket antyder cementhaltigt bruk. I klineväggarna finns fuktskador troligen orsakade av cementlagningarna som inte låter väggarna luftas, men mellan stolpar och fack finns också glipor. Mindre skador i putsskiktet på ugnen, även här finns lagningar med cement.

**Åtgärder 1-3 år:** Alla åtgärder ska planeras noga och dokumenteras före och efter åtgärder. Laga med lera de fack som är skadade på grund av ovarsamma metoder. I de fall där utsidan är putsad med cementhaltigt bruk måste man beakta åtgärderna för återställandet av lerklineväggarna så att autentisk invändig lerklining inte skadas. Knacka försiktigt bort alla cementlagningar och stryk facken med lera och kalkfärg. Där det finns springor mellan fack och stolpar bör kontrolleras om det finns uthugg i stolparna, i annat fall finns risk att nya springor uppstår. Successivt när facken måste åtgärdas ersätts de med lerstakar och klining om det finns spår i timran att detta är det ursprungliga utförandet.

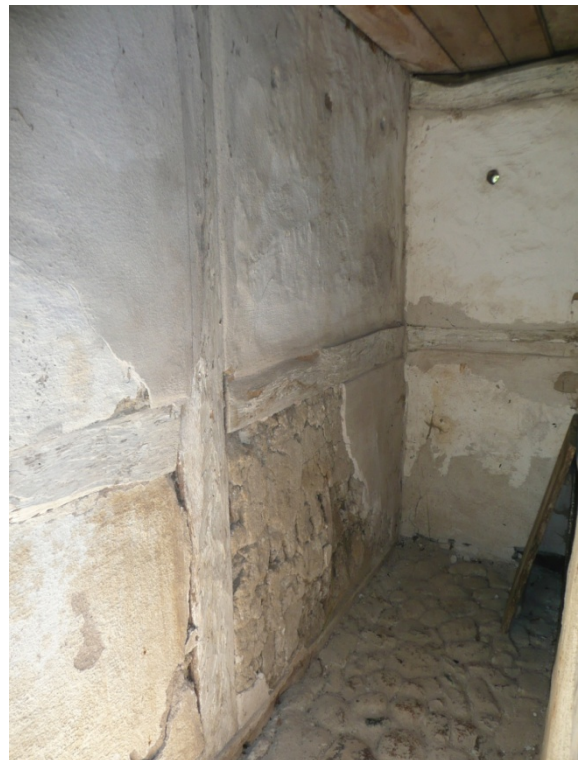
*Lerklinad innervägg med putsbortfall.*

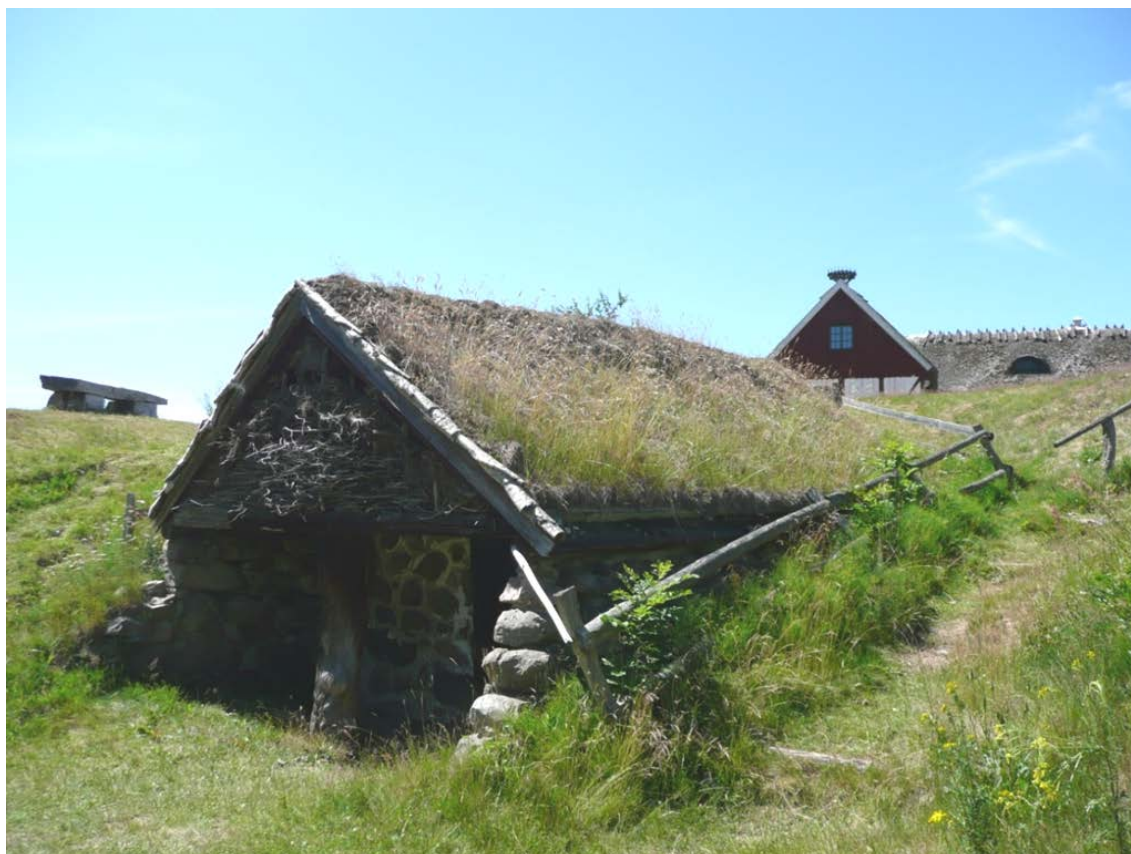
*Brytestugan sett från nordost.*

**Skador:** Torvtaket är mycket torrt och sandigt och gräset växer mycket glest och mycket jord har regnat bort. Det underliggande nätet och plastmattan är synliga. Störst skador i söder.

**Åtgärder snarast:** Lagg om torvtaket på traditionellt vis.

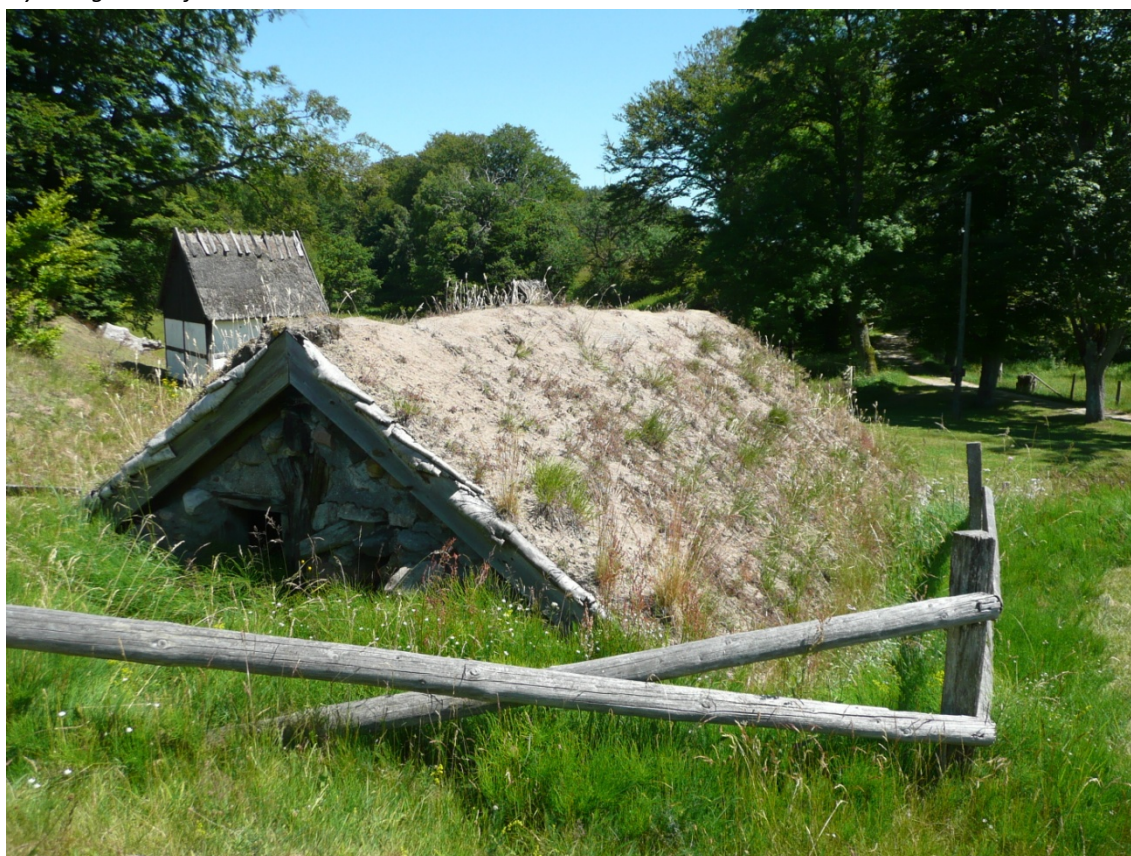
*Brytestugan sett från sydväst. Gluggen och den vertikala stocken i gavelröset är rötskadade. Taktäckningen är i dåligt skick.*

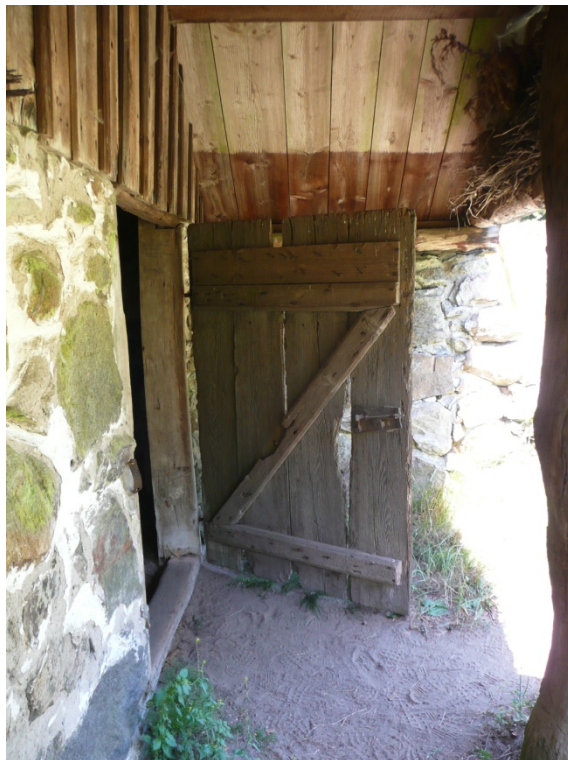
*Svalet och dörren.*

**Skador:** Bandgångjärnen är rostangripna.

**Åtgärder snarast:** Rostskyddsbehandla bandgångjärnen varsamt. Håll dörrens upphängning under uppsikt så att den inte skadas och säkerställ dess uppställning under museets öppettider.

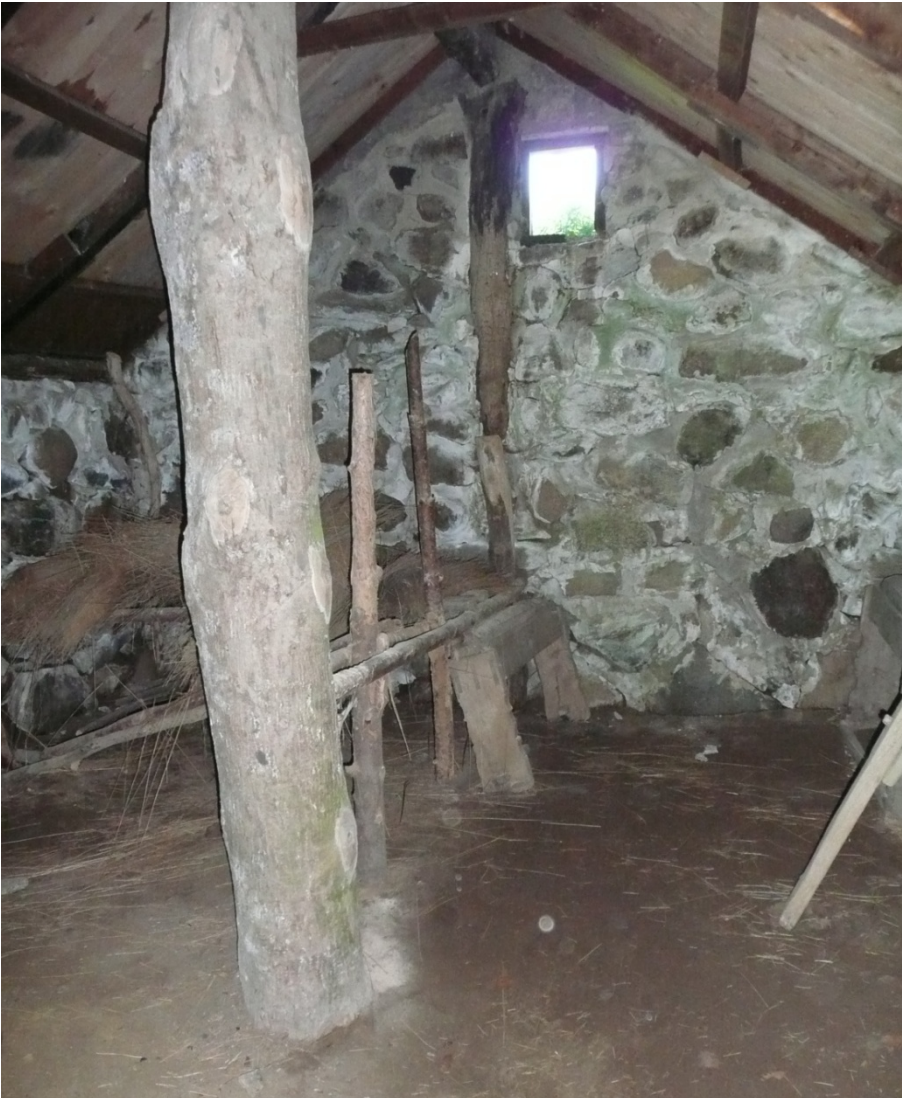
*Interiör vy mot väster.*

**Skador:** Saltutfällningar på naturstenen. Något vittrad lerputs. Partier är fogat med hårt bruk, vilket antyder cementhaltigt bruk. Rötskadad vertikal stock i västgaveln – se exteriör.

**Åtgärder:** Successivt bör hårt bruk ersättas med lera. Där mindre skador och bom förekommer i lerstrukna väggar behöver dessa endast lagas med lera. I samband med takomläggningen bör övervägas om innertaket ersätts med tak i traditionellt utförande. Det finns troligen ingen dokumentation över hur taket såg ut tidigare, därför bör jämförande studier utföras på andra brytestugor.

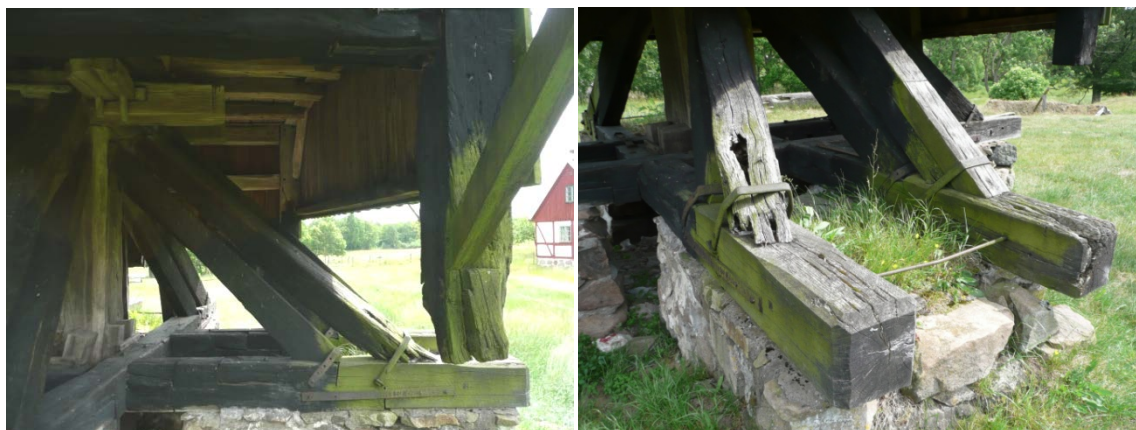
Fot-stivorna är rötskadade i nedre delen, kraftigaste skadorna är i norr och väster. I väster är en fot-stiva inte förankrad i stubben. Järnbanden är rostangripna och flera är kraftigt korroderade. Grön algpåväxt.

*Skarvade och rötskadade fotträn, rötskadade fot-stivor.*

Fot-stivorna, skydda med brädor och tjära. Fäst den fot-stiva som står löst emot stubben med samma metod som övriga fot-stivor. Kila med trä mellan järnbanden och fot-stivor. Rengör från algpåväxt och stryk med tjära.

**Åtgärder 1-3 år:** Restaurering av möllan. Erforderliga åtgärder i stubbe, fotträn, fot-stivor, resvirke.

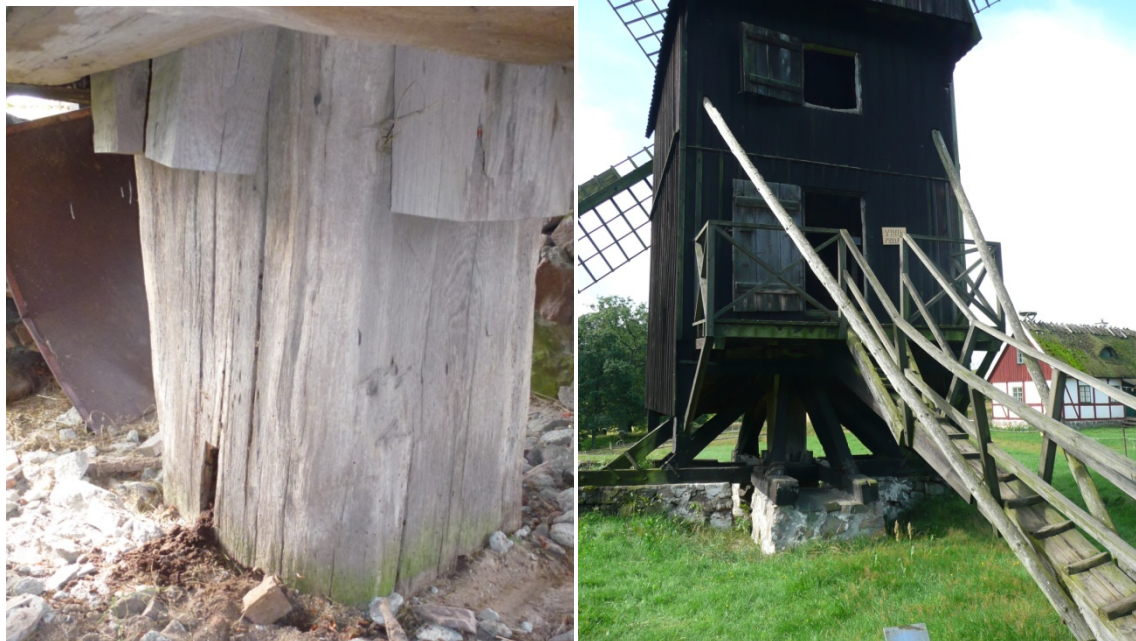
*Stubben är kraftigt rötskadad.*

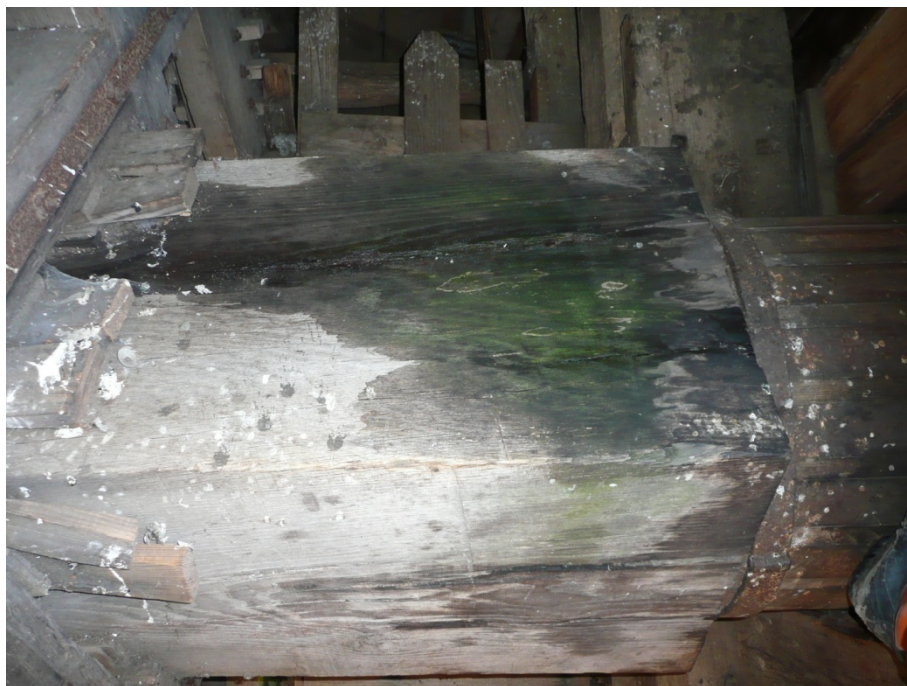
*Kvarnaxel.*

**Skador:** Interiören bedöms vara i gott skick, dock saknas delar i kvarnverket samt justering för att möllan ska kunna drivas. Trappan upp till andra plan är något rank men har en utpräglad patina och åtgärdas ej. Något fuktskador på kvarnaxeln. Vid restaurering ska uppmärksamhet riktas mot eventuella märkningar och inskriptioner i virket. Den pedagogiska upplevelsen kan utökas genom att tillföra exempelvis redskap och information om hur möllan fungerar.

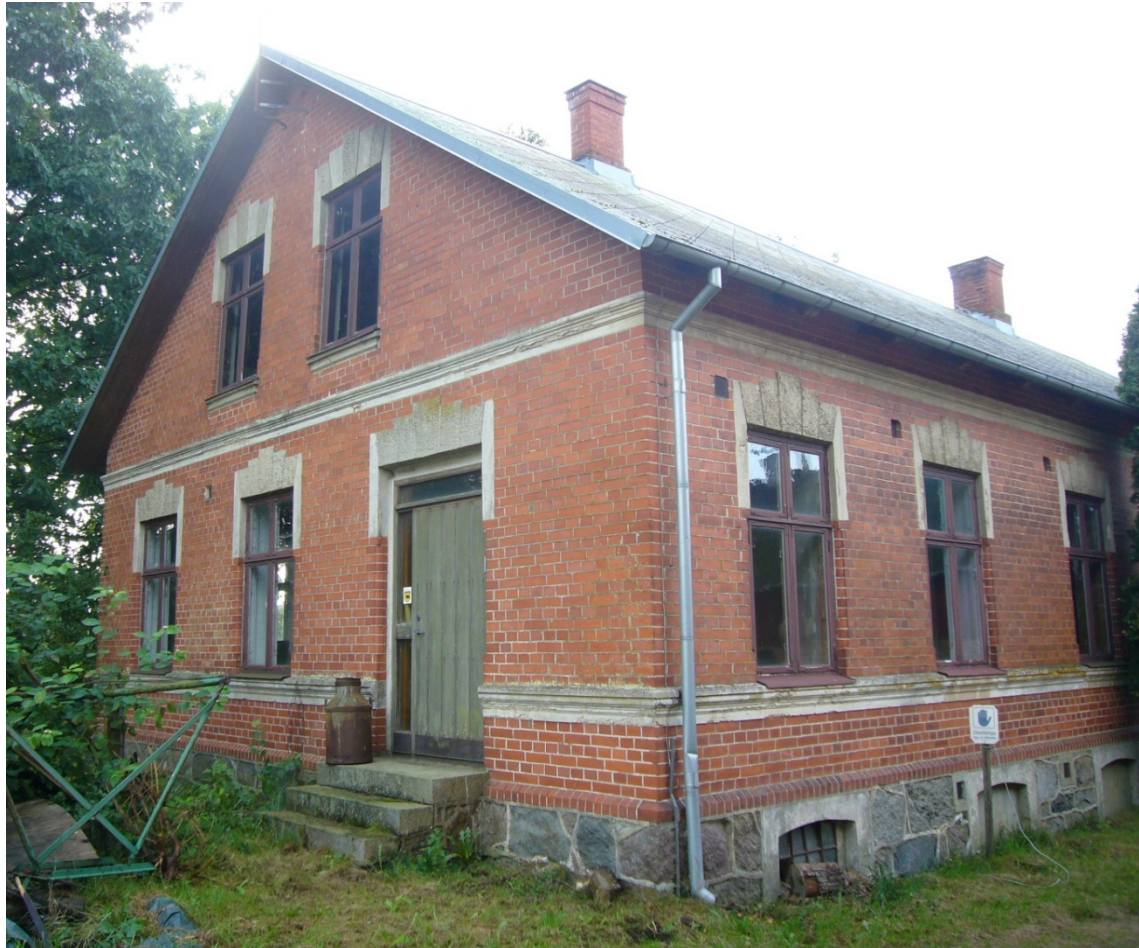
*Norra gavelfasaden.*

**Skador:** Kraftigt vittrade samt mossa och algpåväxt på horisontella putslistor. Sprickor i det övre listverket under det västra fönstret på ovanvåningen, risk att även murverket har sprickor under listen. Något vittrad fog i murverket samt grön påväxt. Otätt mellan fasadtegel och takfot samt kring fönstren. Marken ligger högt an och sluttar mot fasaden, se vidare punkt övrigt nedan.

**Åtgärder snarast:** Sprickor och springor fylls igen för att fukt inte ska tränga in i murverket och orsaka allvarigare frostsprängningar av listverket och tegelmuren. Lagas med lika bruk som ursprungligt, troligen hydrauliskt kalkbruk i fog och kalkbruk i murbruk. Fogens utformning ska utföras omsorgsfullt lika ursprunglig konvex fog. För rengöring och lagning av horisontella lister och fönsteromfattningar bör arbetsbeskrivning tas fram i samarbete med konservator och murare.

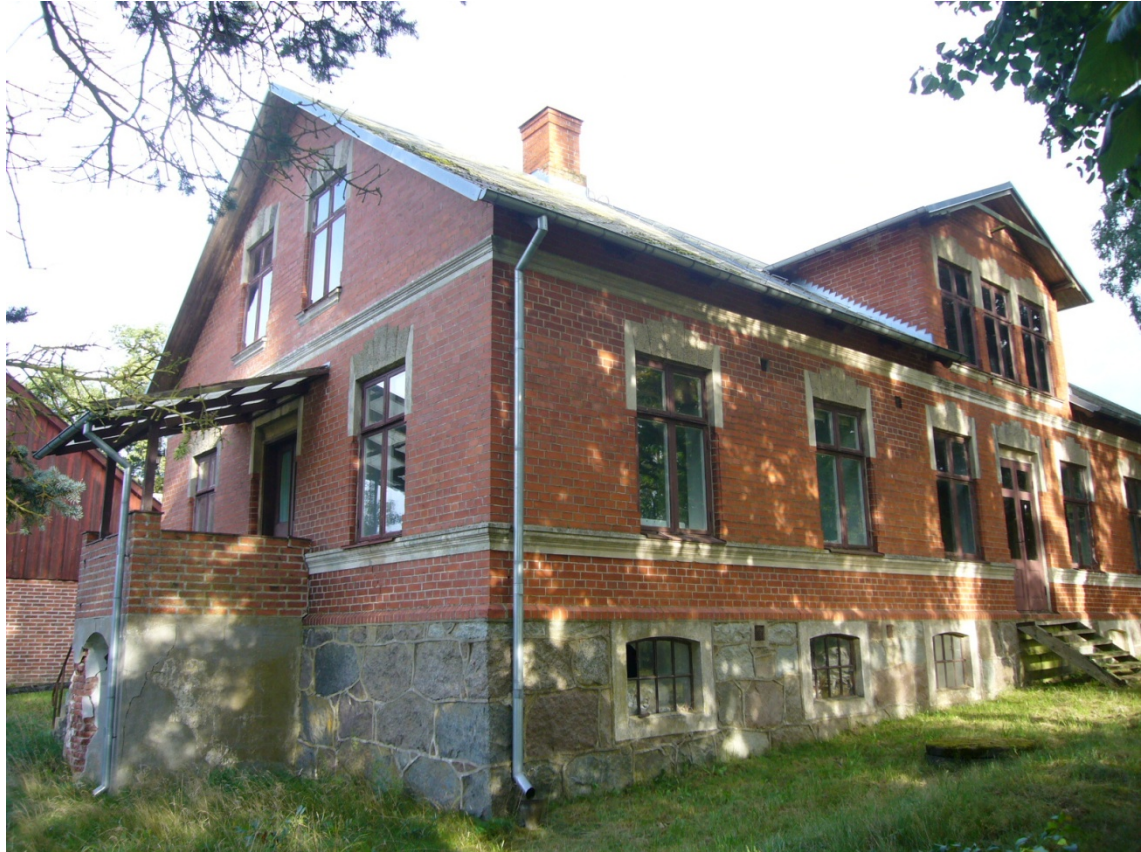
Södra gavelfasaden och östra fasaden.

**Skador:** Otätt mellan fasadtegel och takfot. Något vittrade samt mossa och algpåväxt på horisontella putslistor.

**Åtgärder snarast:** Sprickor och springor fylls igen för att fukt inte ska tränga in i murverket och orsaka frostsprängningar av tegelmuren. För rengöring och lagning av horisontella lister och fönsteromfattningar bör arbetsbeskrivning tas fram i samarbete med konservator och murare.

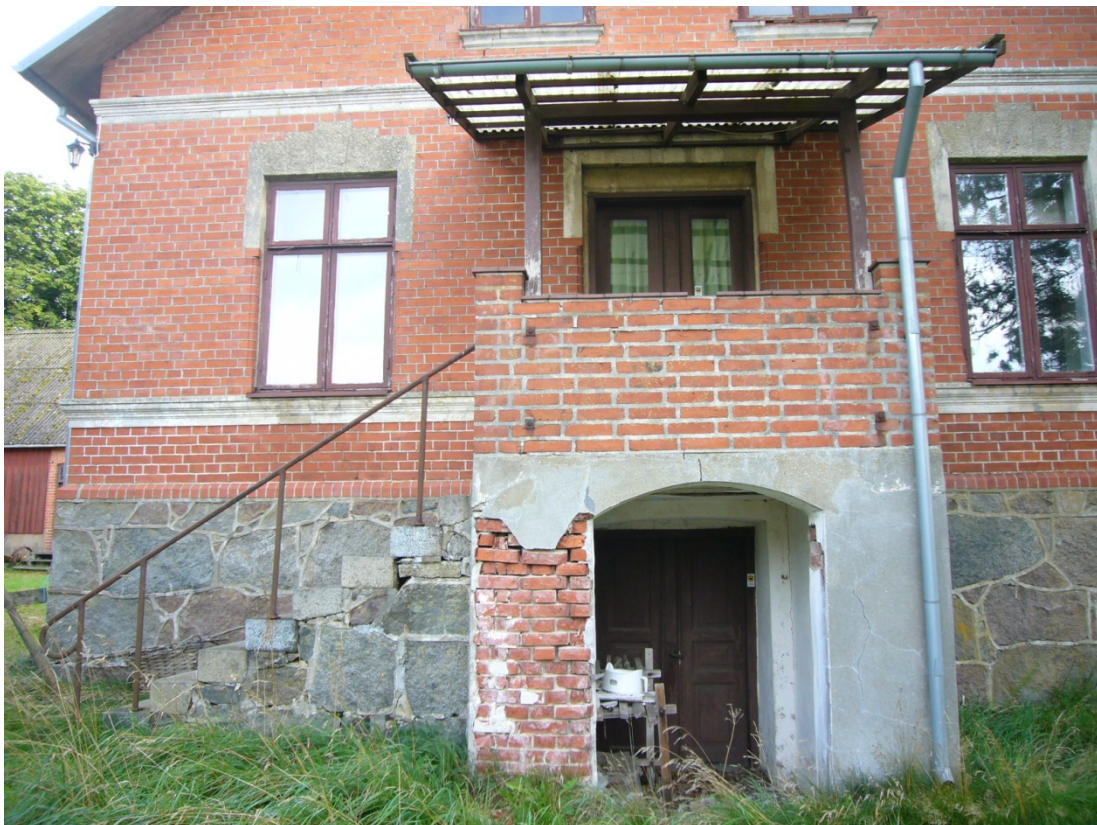
*Södra gavelfasaden med trappa till köksingången samt källaringången.*

**Skador:** Södra trappan: Puts- och fogbortfall troligen på grund av frostsprängningar i bomtor och sprickor både omkring källaringången och i taket vid källaringången samt i trappstommen. I taket är järnbalkarna synliga på grund av putsbortfall och de är rostangripna. Vittrat tegel och fog i källaringången. Skador vid trappstegen. Hål i skärmtaket. Klinkerplattor saknas på bröstningen i tegel. Smidesräcket är rostangripet.

**Åtgärder snarast:** Södra trappan: Mer omfattande lagning vid trappan och källarnedgången. Undersökning är nödvändig angående järnbalkarnas hållfasthet samt behandling. Genomgång av vilken typ av puts och fogmaterial som är lämpligt att använda både i väggar och tak. Foglagning, putslagning och justering av blockstenstrappa. Byte/lagning av vittrat tegel och tegelfog. Ersätt delar av skärmtaket som är sönder. Komplettera med klinkerplattor.

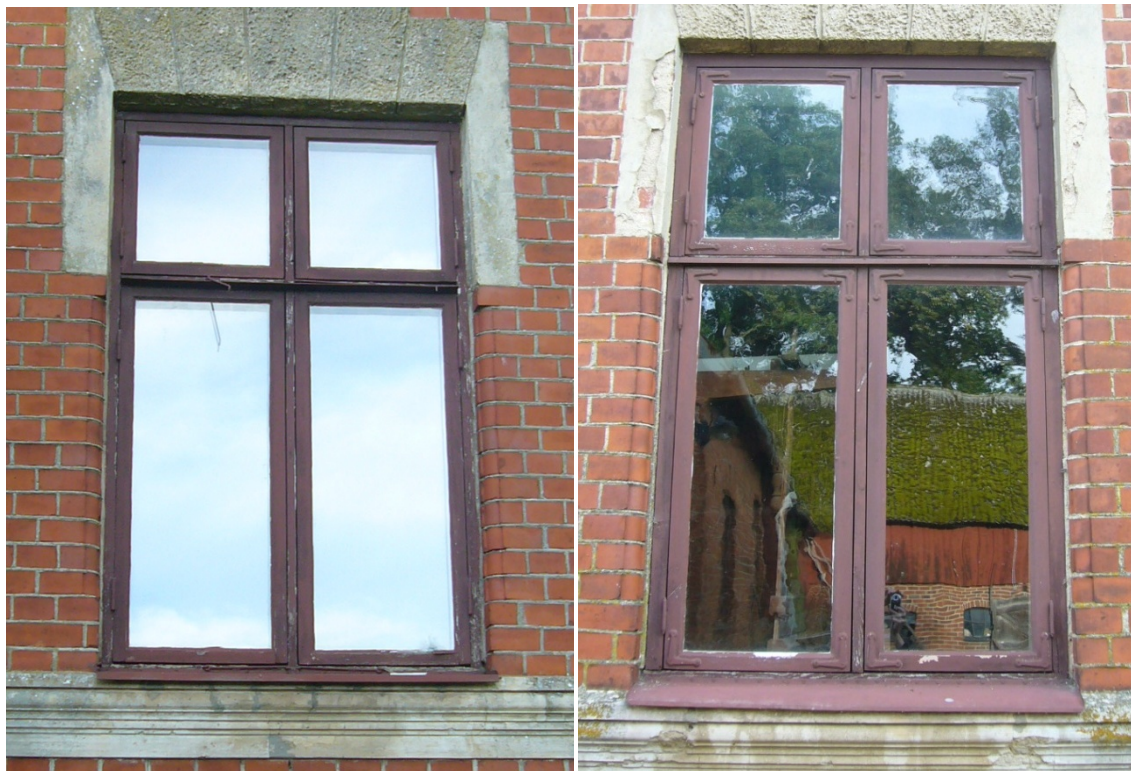
*Nyare fönster och ursprungligt fönster.*

**Åtgärder 1-3 år:** Träffönster; Rengör och måla fönster med linoljefärg.

**Åtgärder 4-12 år:** Källarfönster; rostskyddsbehandla och penselstryk med svart linoljefärg om inte andra kulörer återfinns.
