# Kulturens Östarp Underhållsplan

Antikvarisk rapport 2011

Kulturens Östarp, Everlövs socken, Torna härad, Sjöbo kommun

Underhållsplan Kulturens Östarp

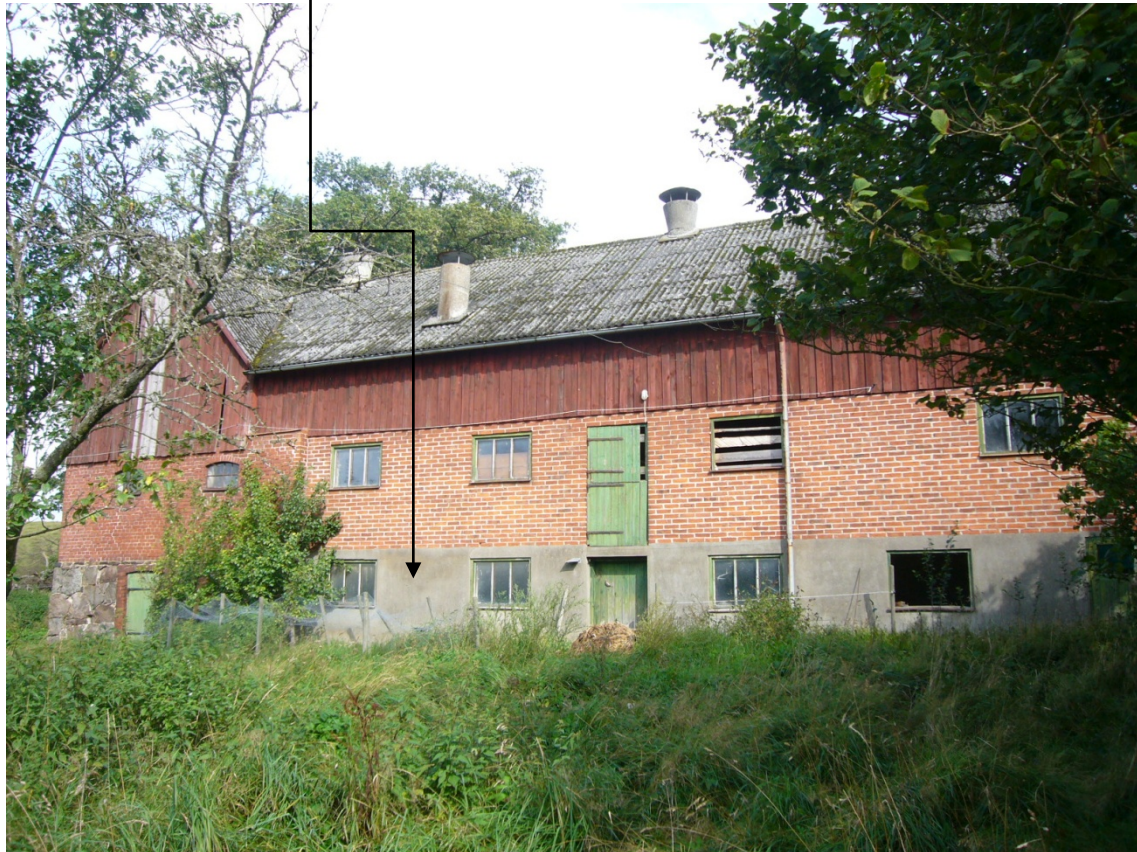
Södra längan, södra fasaden sockelvåning.

**Skador:** Vid den östra gavelfasaden ligger marken an mot fasaden. På den norra fasaden saknas stupröret ungefär mitt på fasaden. Detta har lett till skador på väggen i form av fukt och mossa. Södra fasaden, putsbruket är delvis sprucket och har fallit ner längst ner på fasaden. Vid denna plats är det mycket fuktigt och här finns även myror. Vid stupröret mitt på fasaden rinner vatten emot fasaden.

**Åtgärder 1-3 år:** På södra fasaden lagas putsen där den är dålig med bruk lika befintligt. Stupröret justeras och marken grävs undan så att regnvatten kommer ut från fasaden. Samtidigt bör en noggrannare undersökning över myrornas skadeverkan göras. Östra gaveln nivellera marken så att den inte ligger an mot byggnaden vid

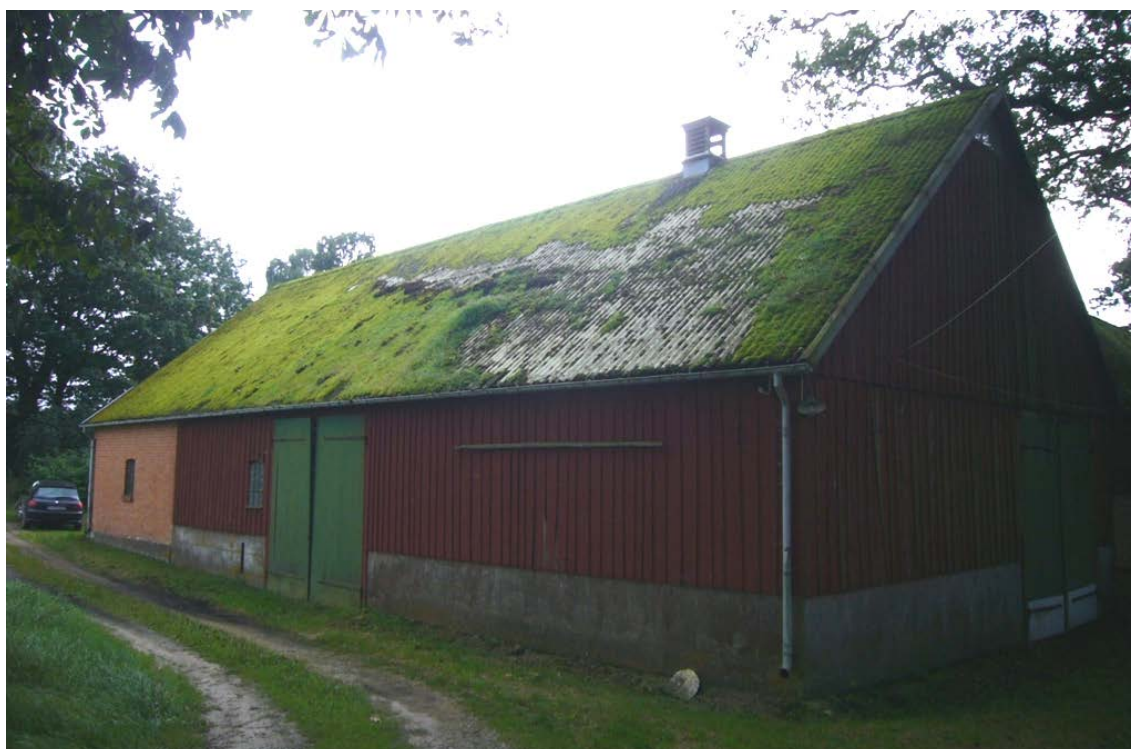
Nora fasaden och västra gavelfasaden. Kraftig mosspåväxt på taket. Intill fasaden finns en gjuten vattenränna, det är viktigt att rensa denna varje höst så att inte regnvatten tränger in i logen eller att rännan fryser med löv i.

**Skador:** På taket finns i norr kraftig påväxt av mossa och mindre påväxt i söder. Rostangrepp på vindskivor, i öster saknas en vindskiva.

**Åtgärder snarast:** Rensa hängrännorna. Rostskyddsbehandla vindskivor och montera ny där sådan saknas.

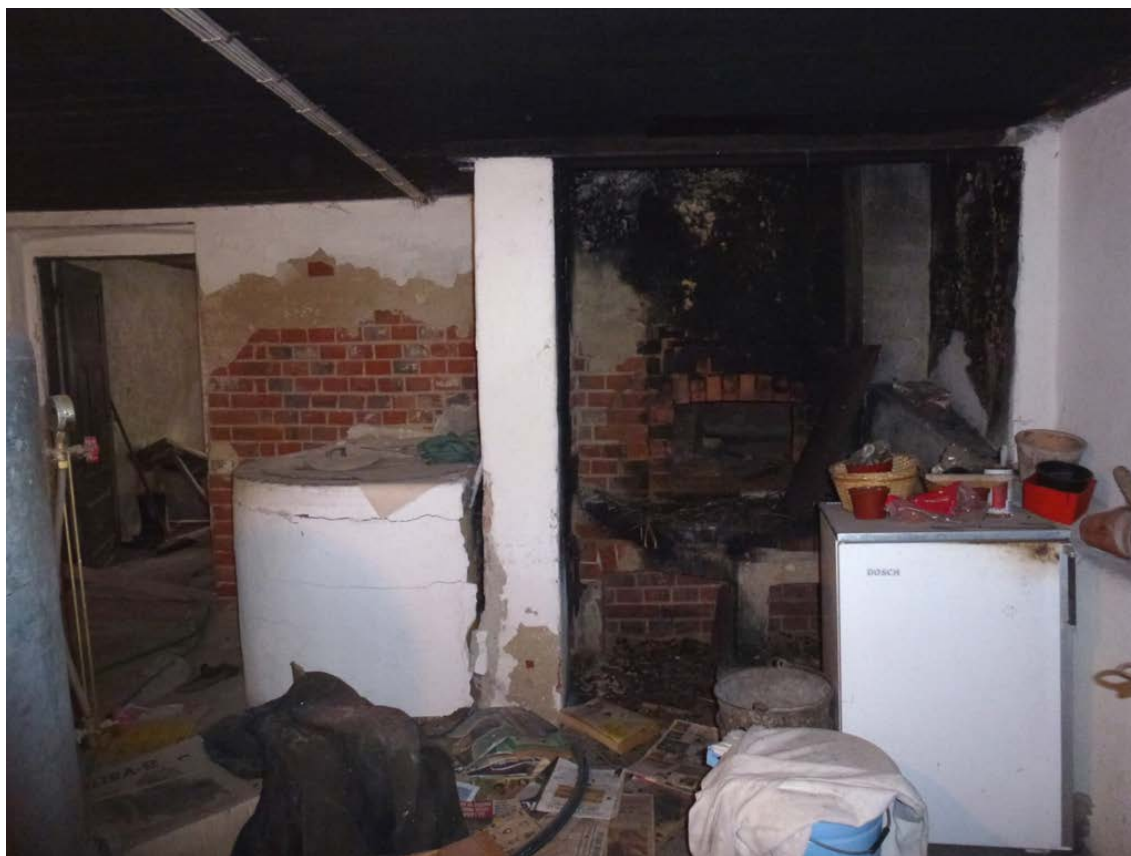
Tvätt- och bakstuga; Fuktgenomslag i södra väggen på grund av uppstigande markfukt. Vid den östra väggen vid ett vattenrör har fukt och regnvatten trängt i rummet och skadat väggen. Kraftiga putsskador och sprickor vid bakugnen och bryggkitteln.

*Bak och tvättstugan i källaren.*

**Åtgärder 1-3 år:** Murstock, bakugn och bryggkittel bör undersökas noggrannare för att utreda om dessa kan restaureras till funktionsdugligt skick. Stryk lerstensmurar med lera och vit kalkfärg. Undersök över tid eventuella fuktproblem, inga akuta åtgärder. Täta ytskikt får inte påföras på väggar eller golv. Rengör ytskikten varsamt och stryk med kalkfärg.

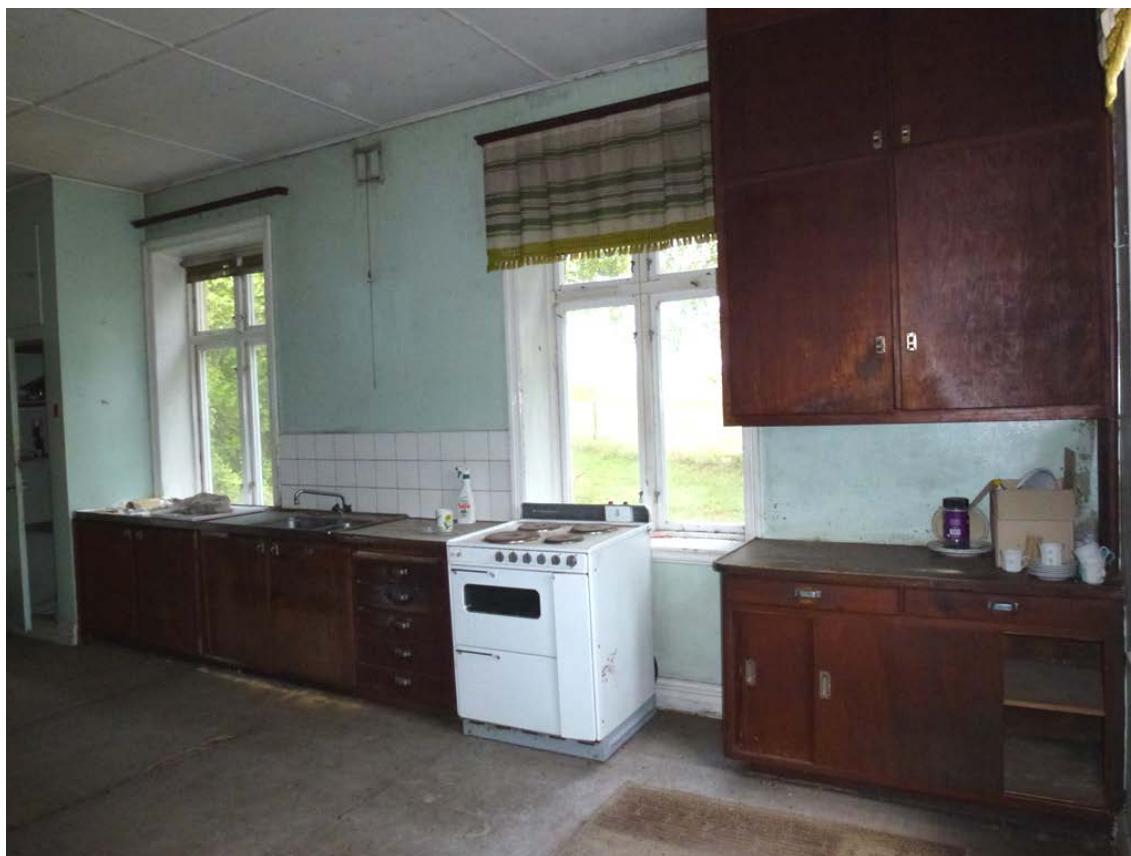
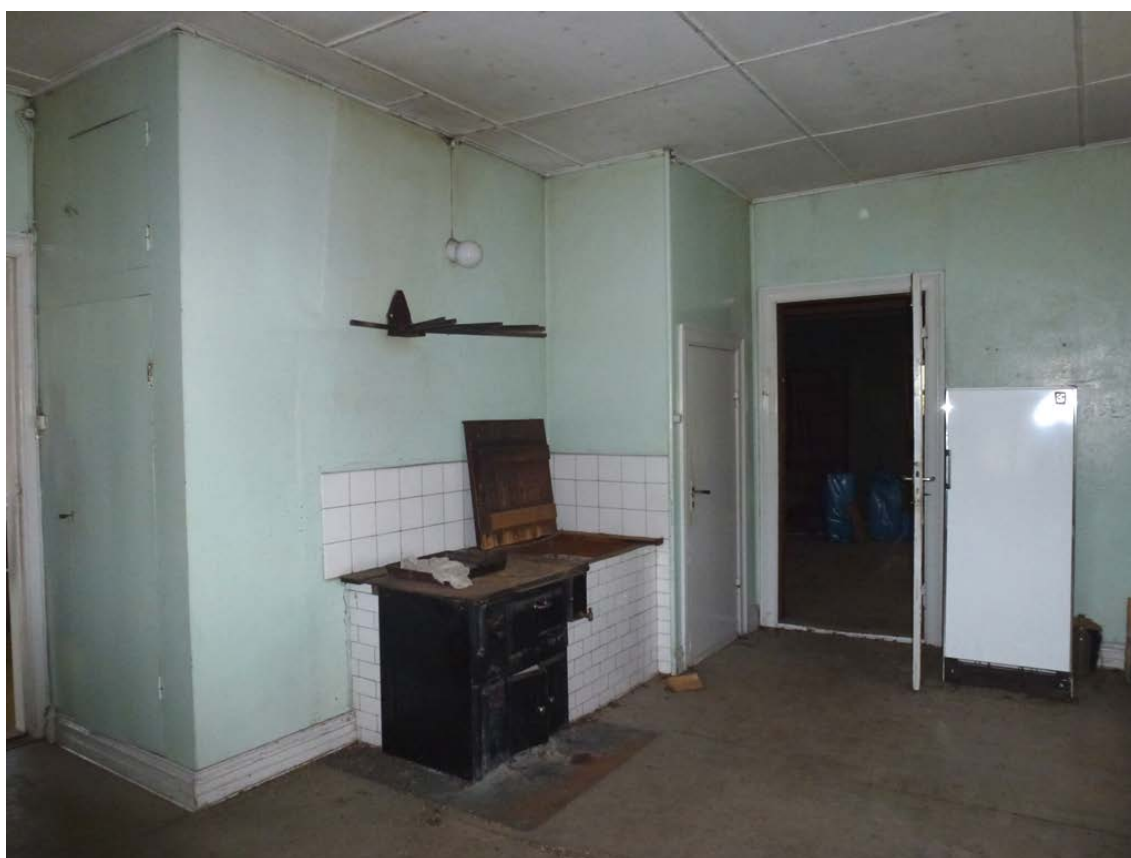
**Skador:** Mycket smutsiga och nötta ytskikt. Sliten linoleummatta med skador i skarvarna. Spår av fukt och mögel i det sydvästra hörnet, eventuellt orsakat av möbler eller bänkinredning so stått här. Eftersom vindsutrymmet är oisolerat syns spikskallarna i taket som svarta fläckar. Taket är slitet och nedsmutsat. Bänkinredningen är sliten och har spår av troligen myror, eventuellt också andra insekter och gnagare.

*Köket, observera det rundade hörnet på arbetsbänken.*

*Köket med vedspis, observera de rundade kanterna på kaklet ovan spisen.*

**Åtgärder snarast:** Städa köket och hallen. Härfter underlättas bedömningen av skicket på linoleummattan, utred möjlighet att konservera/lappa linoleummattan. Utred om vedspisen samt elspisen är funktionsdugliga.

**Åtgärder 1-3 år:** Rengör och måla väggar och tak med färg lika befintligt. Behandla skivorna i bänkinredningen lika befintlig metod.

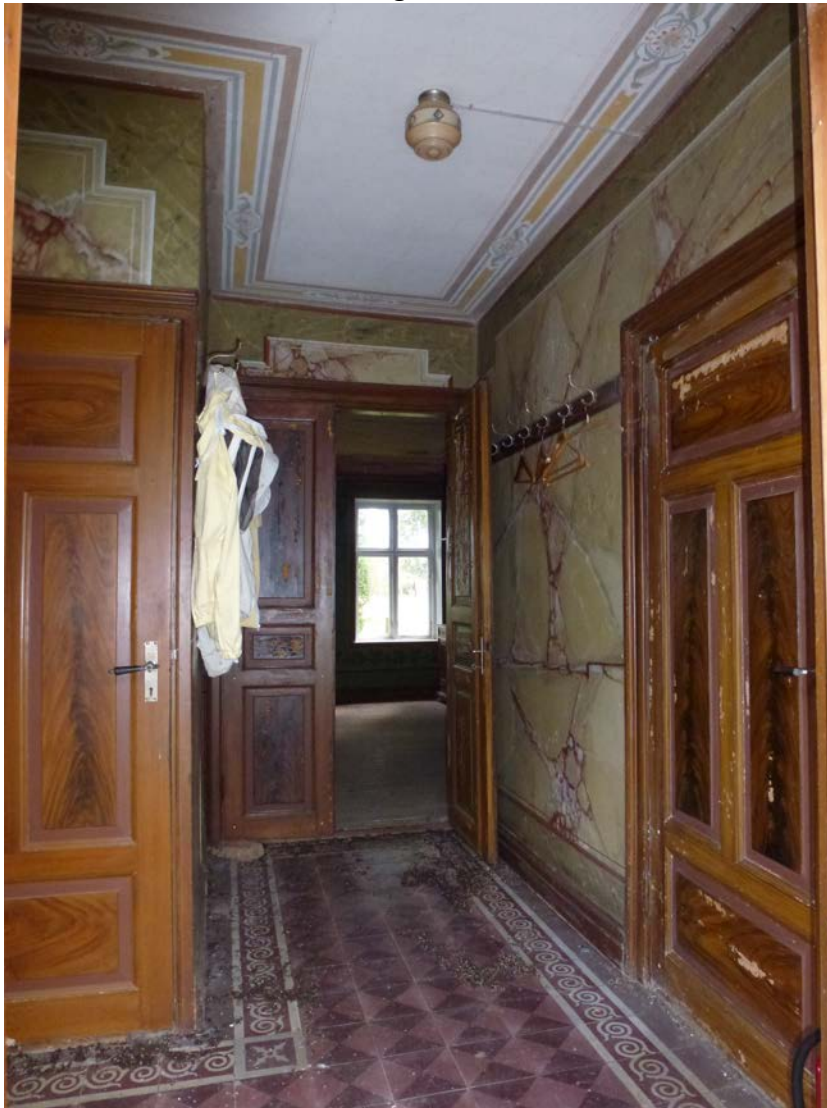
*Entré.*

**Skador:** Spår av möss och myror. Putsskada i dörrsmygen intill ytterdörren. En spricka i taket. Kraftigt flagnade färg på samtliga dörrar.

**Åtgärder snarast:** Städa och sanera från myror.

**Åtgärder 1-3 år:** Knacka försiktigt ner lös puts och laga putsskada med bruk lika befintligt och dekormåla lika befintligt. Rengöring av ytskikt, restaurering av dörrar, åtgärd enligt konservators arbetsbeskrivning.

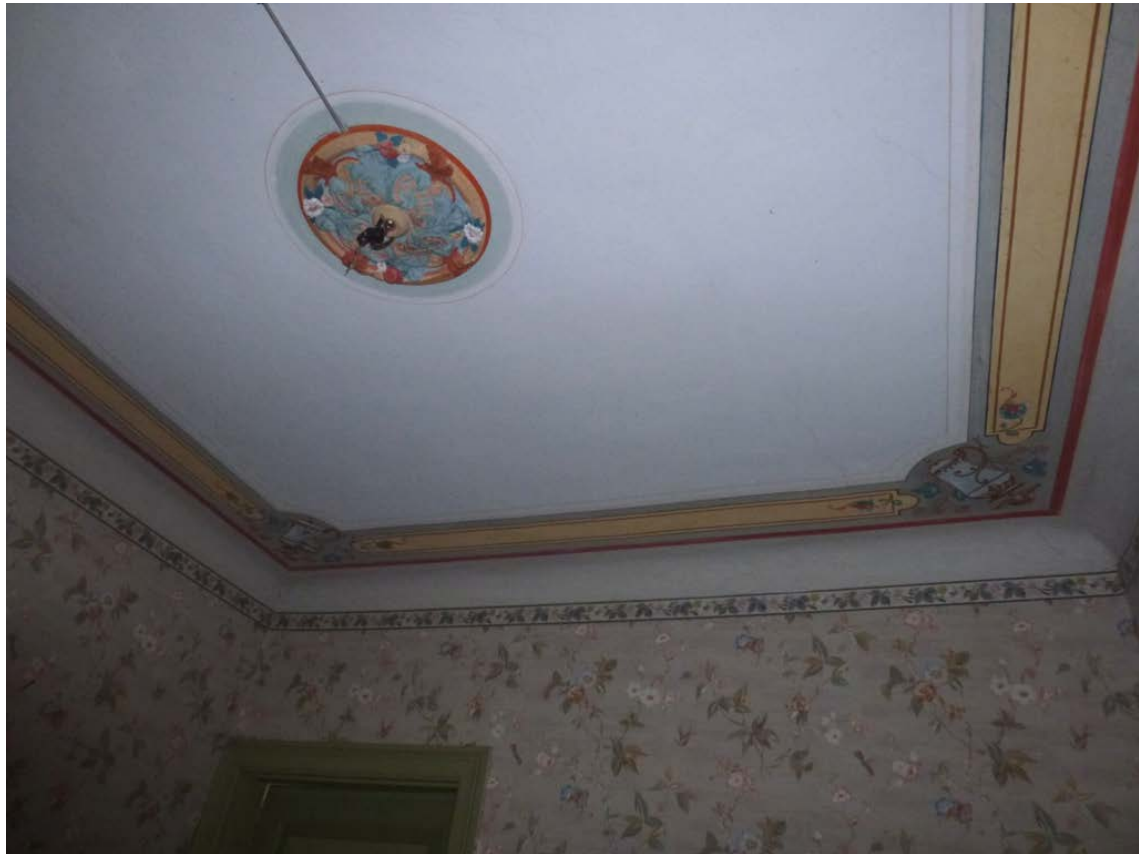
**Skador:** Flagnande tapet vid fönster och något fuktskadad tapet. Färgen på tapetens mönster ser ut som om den runnit nedåt, troligtvis har detta uppkommit vid tryck av tapeten och är inte en fuktrelaterad skada. Fönstret är delvis skrapat och färgen är inte återställd. Spår av insekter i takrosetten i form av små hål. En spricka i taket. Flagnade färg på dörrarna.

*Takmålning och tapet i Kammare I.*

**Åtgärder snarast:** Restaurering av skador på tak, takrosett och tapet enligt konservators arbetsbeskrivning. Skrapa och måla dörrar, färgundersökning och färgsättning i samråd med bebyggelseantikvarie. Dekormålade dörrar enligt konservators arbetsbeskrivning.

**Åtgärder 4-12 år:** Fönstret målas enligt färganalys och i samråd med bebyggelseantikvarie.

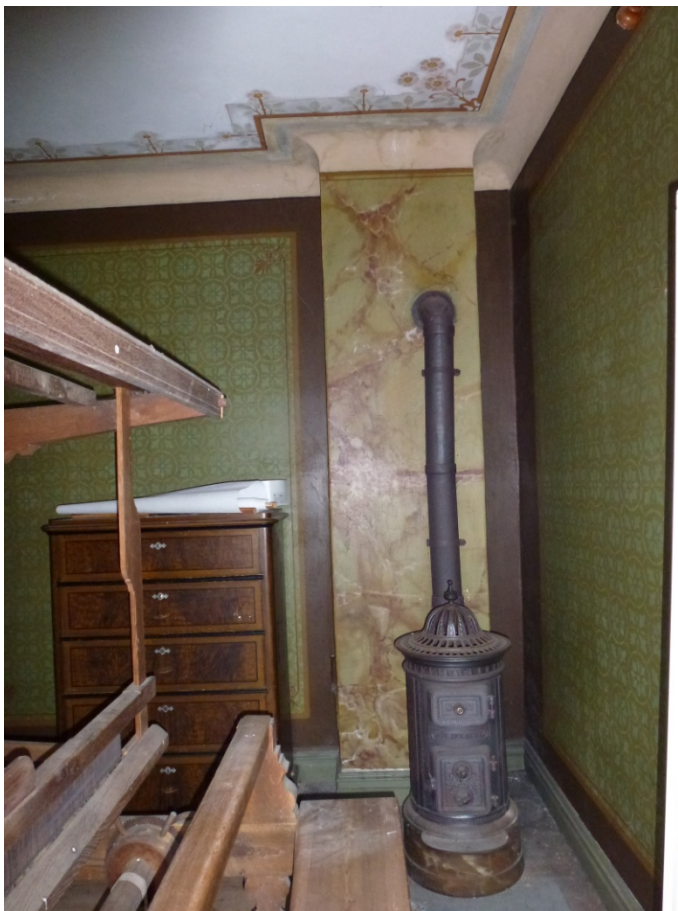
*Kammare II.*

**Skador:** Spår av fuktgenomslag i tapet vid kaminen och murstocken samt smutsiga ytor i tak och möte vägg-tak. Någon mindre spricka i taket och i övre delen av väggpartier. Skadorna är både fuktgenomslag och troligen krympsprickor samt mekaniska skador. Spår av insekter i takrosetten i form av små hål. Kraftigt flagnande färg på norra dörren.

**Åtgärder snarast:** Rengöring och restaurering av skador på tak, takrosett och väggar enligt konservators arbetsbeskrivning. Skrapa och måla dörrar, färgundersökning och färgsättning i samråd med bebyggelseantikvarie.

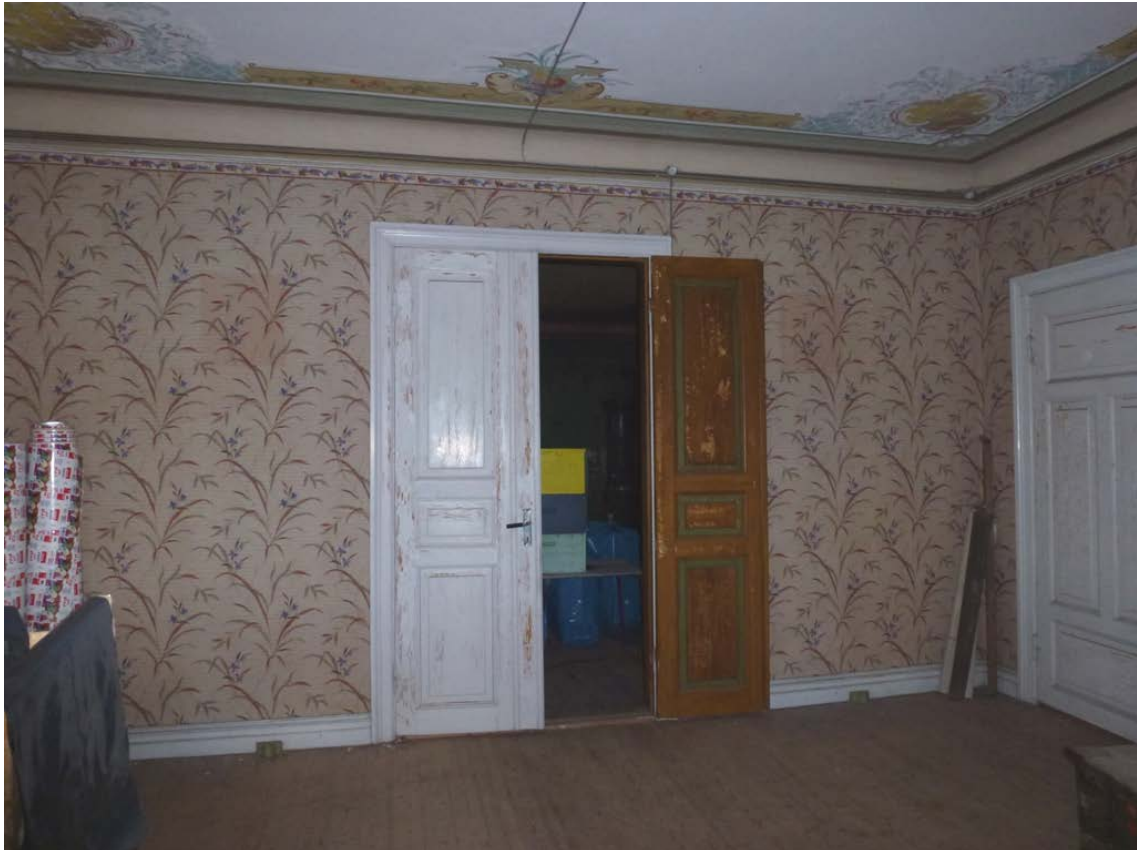
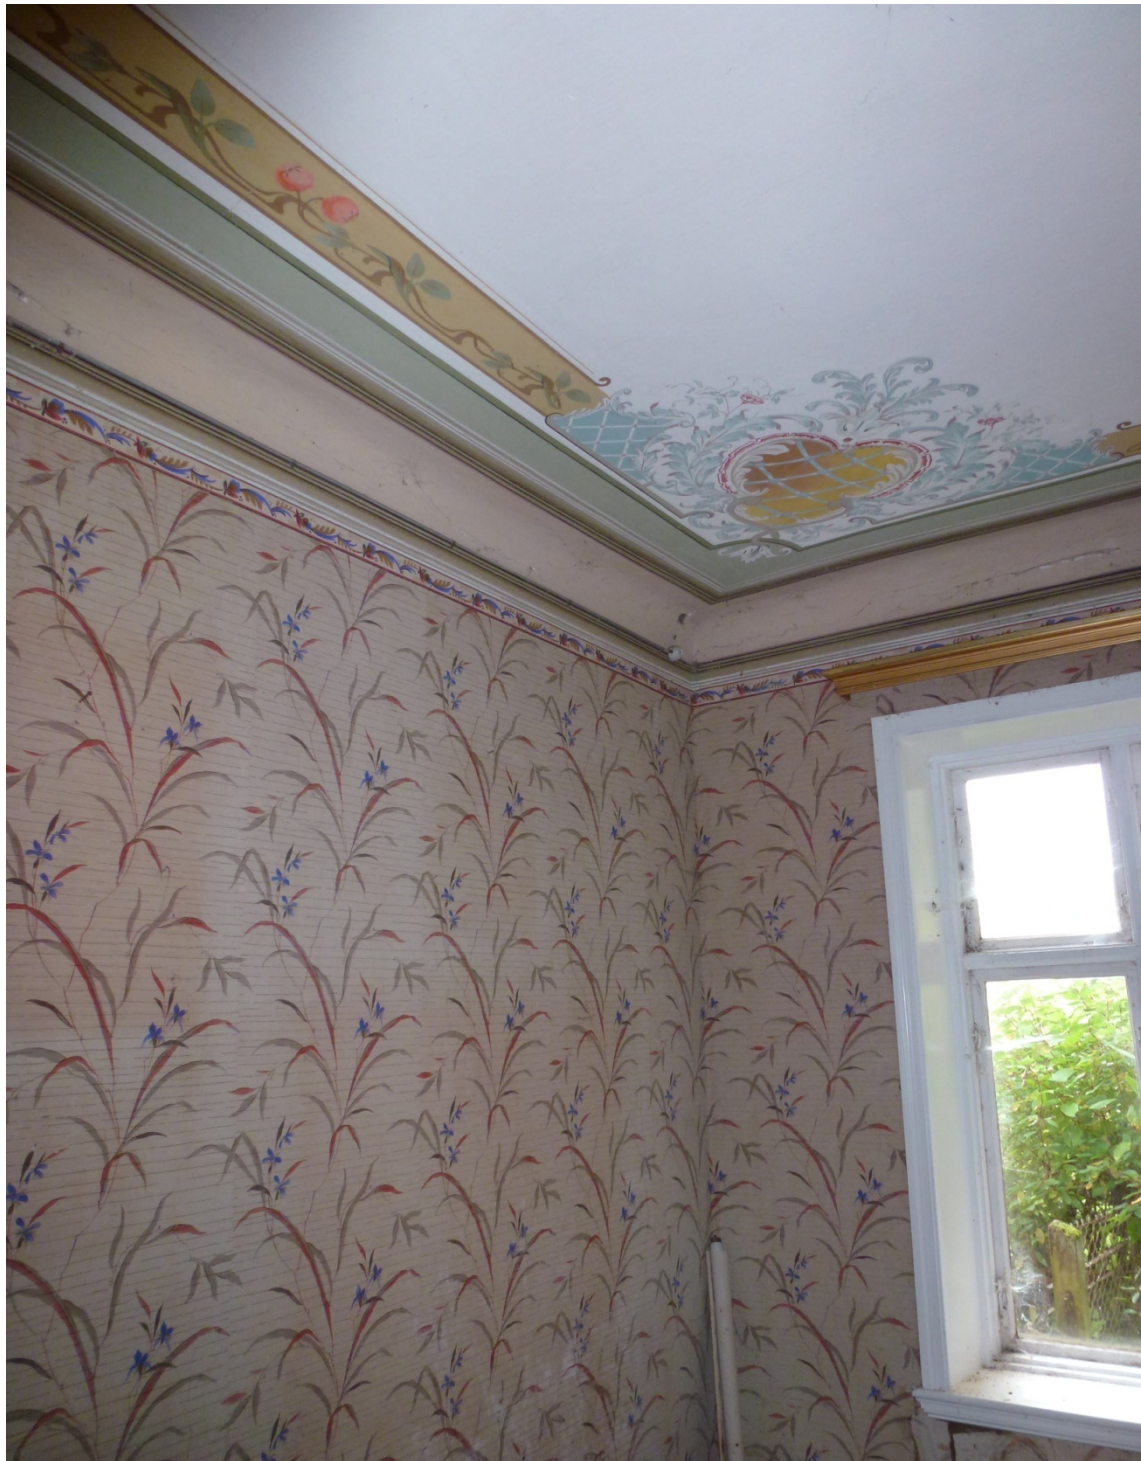
Tapeten släpper från underlaget och är vittrad samt spår av insektsangrepp, eventuellt även myror, speciellt vid östsidans fönster. Något vittrad ytputs. Flertalet långa sprickor i taket och vid mötet mellan vägg och tak. I mötet är ytan också delvis fläckig vilket kan bero på smuts, fukt eller ovarsam rengöring eller lagning. Sprickorna kan vara krympling och stomrörelser i byggnadsmaterialet. På vissa ställen är tapeten smutsig och har spår av fukt. Flagnande färg på dörrarna.

*Norra salen , vy mot den i huset centralt placerade salen.*

*Norra salen, tapet, takmålning och originalfönster.*

**Åtgärder snarast:** Rengöring och restaurering av skador på tak, takrosett och väggar enligt konservators arbetsbeskrivning. Skrapa och måla dörrar, färgundersökning och färgsättning i samråd med bebyggelseantikvarie. Sanering av myror.

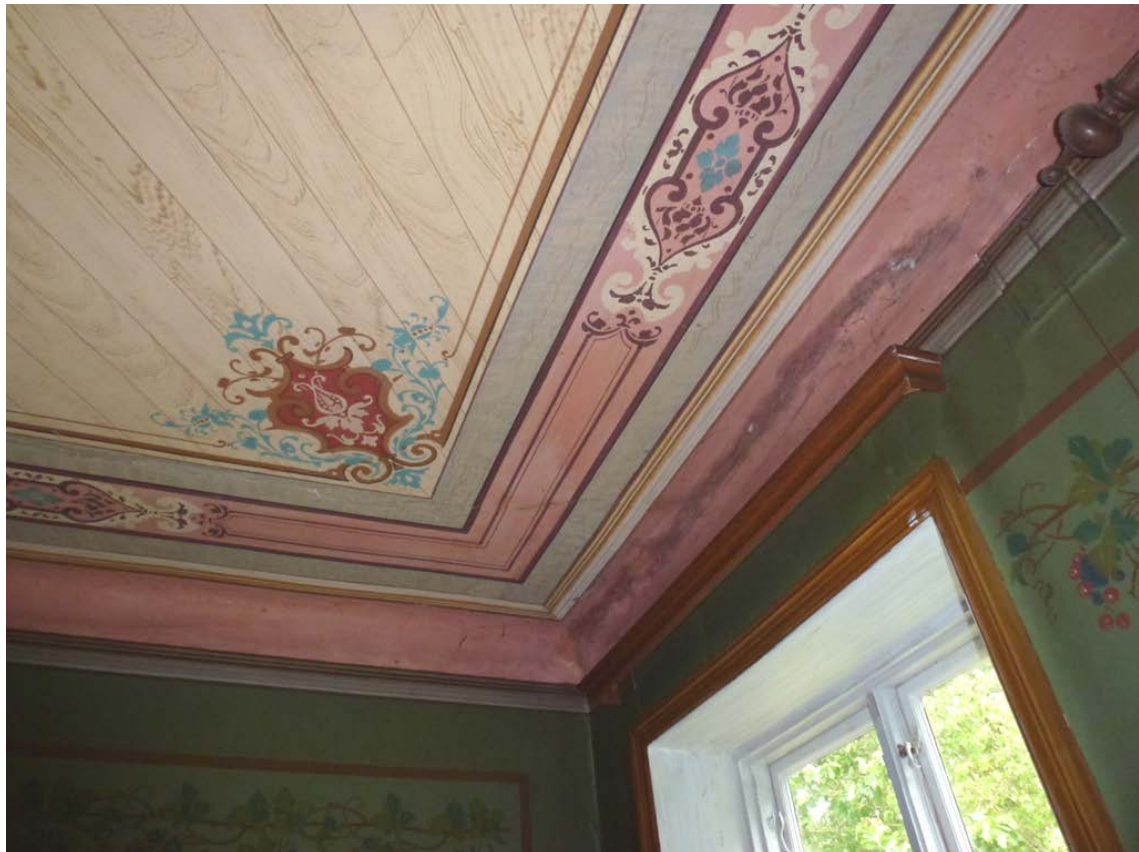
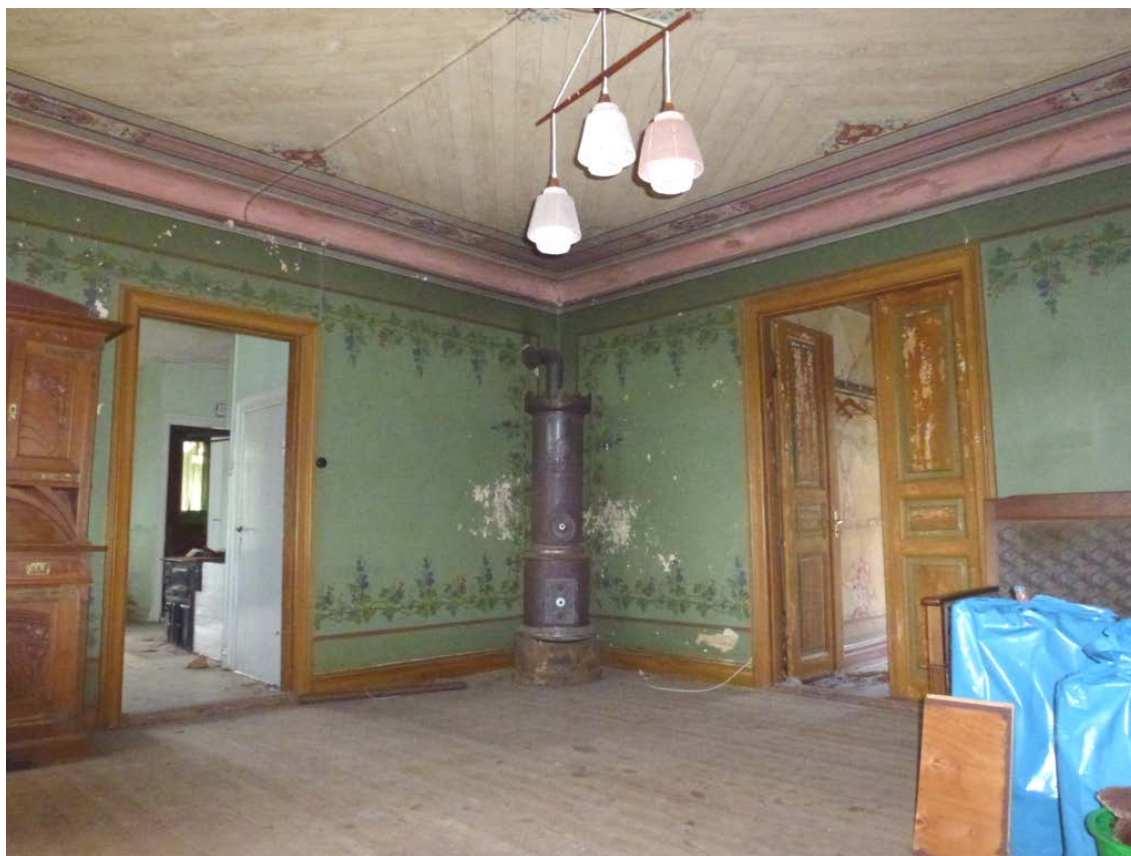
*Salen.*

**Skador:** Väggbemålningen släpper kraftigt och reser sig från underlaget. Putsskada bakom kaminen. Spår av insekter i takrosetten i form av små hål. Takrosetten sitter löst. Flertalet långa sprickor i taket. I mötet mellan väggar och taket är ytan delvis fläckig vilket kan bero på smuts, fukt eller ovarsam rengöring eller lagning. Sprickorna kan vara krympning och stomrörelser i byggnadsmaterialet. Taket buktar neråt något.

**Åtgärder snarast:** Fäst takrosetten varsamt. Rengöring och restaurering av skador på dörr, tak, takrosett och väggar enligt konservators arbetsbeskrivning.

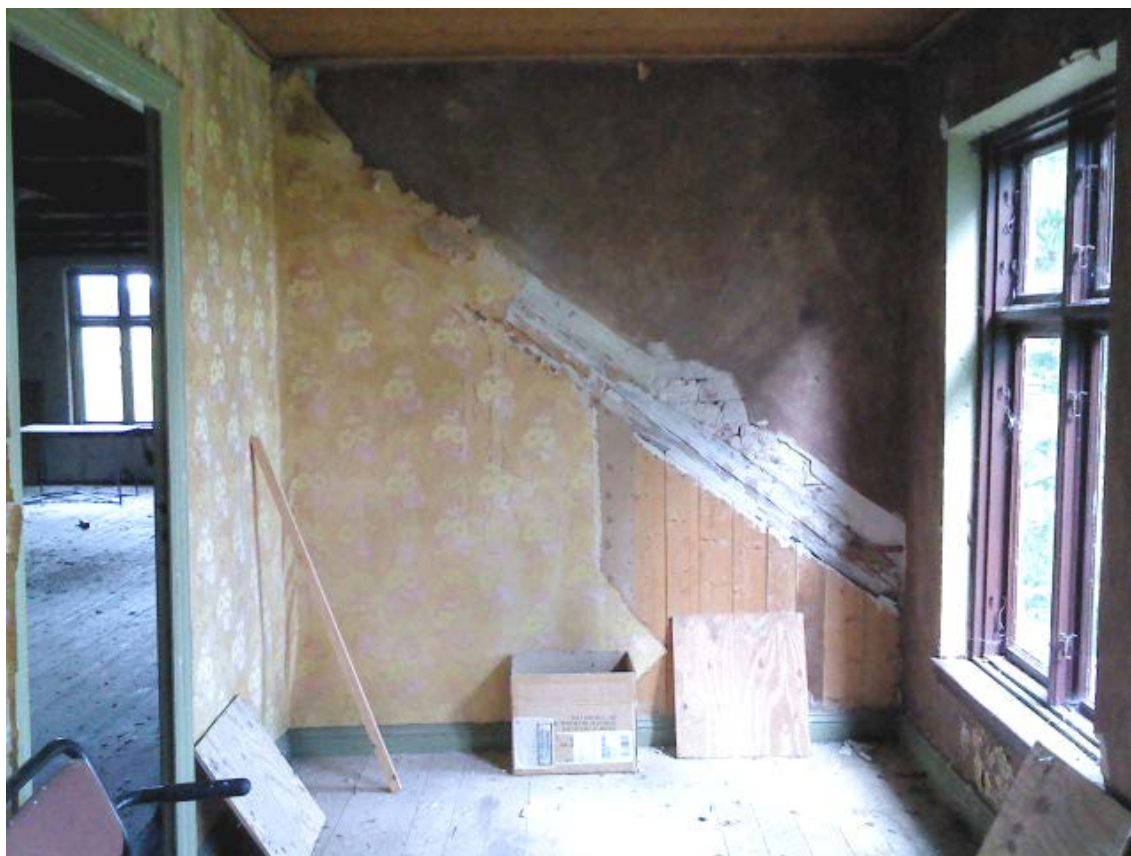
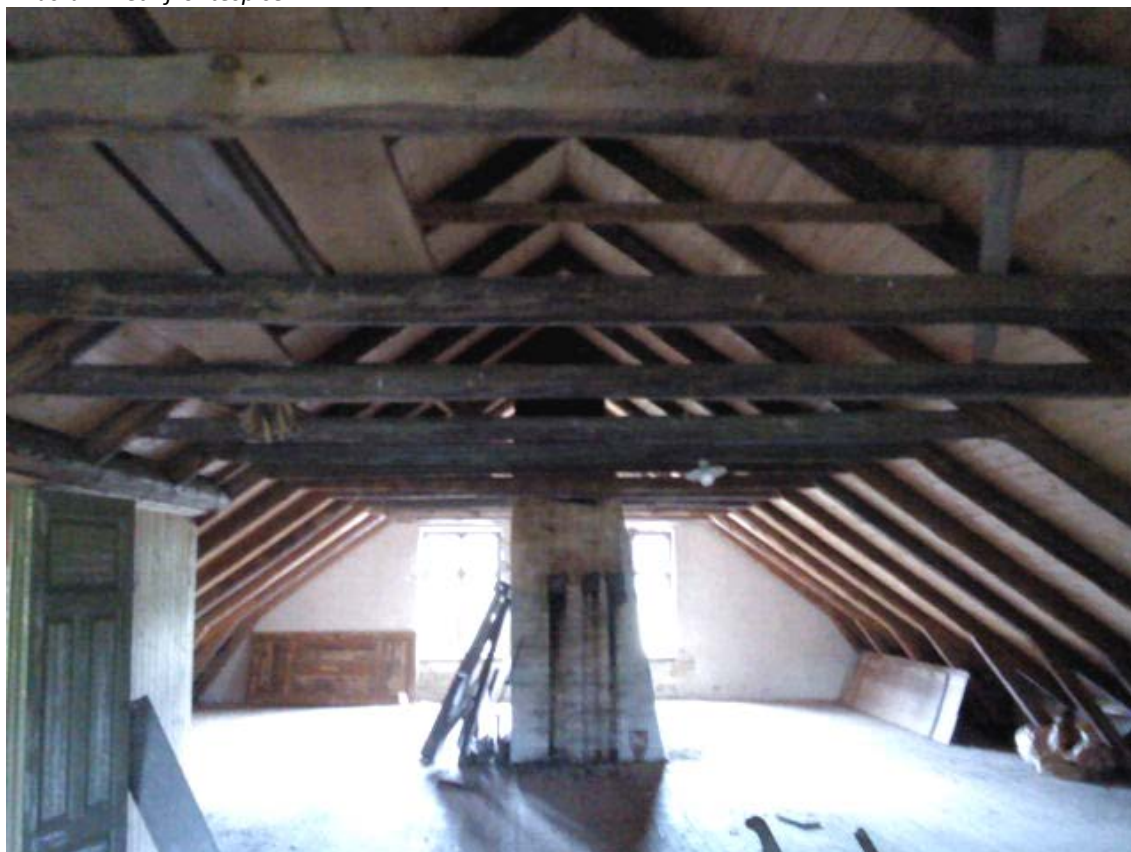
**Skador:** Putsavflagningar och bom på vissa ställen på väggar och murstockar. I den södra gaveln kraftiga puts-skador och vittrad lersten. Det är otätt mellan vägg och fönster vilket orsakar kraftiga skador i det östra fönstrets bottenstycke och fönsterbräda samt att det regnar in ner på golvet. Väggen har sannolikt också vattenskadats innan taket lades om. Sot har runnit längs murstockarna, troligen gammal avstannad skada efter att taket lades om. I sommarrummet i frontespisen kraftiga puts-skador i söder samt vittrad tegelfog, i södra fasaden av frontespisen har funnits sprickor som sannolikt i kombination med läckande tak orsakat skadorna. Dessa skador är idag åtgärdade. Tapeten är mekaniskt skadad samt av fukt. Putsskada mellan fönstren.

*Vindsrummet i frontespisen.*

*Vinden vy mot söder.*

**Åtgärder snarast:** Täta mellan fönster och vägg i söder. Knacka loss löst sittande puts och putsa med lika material som befintligt och avfärga med vit kalkfärg. Måla fönster. Tapeter restaureras enligt konservators arbetsbeskrivning. Restaurera fönster genom att fälla in bitar som ersätter rötskadade delar.

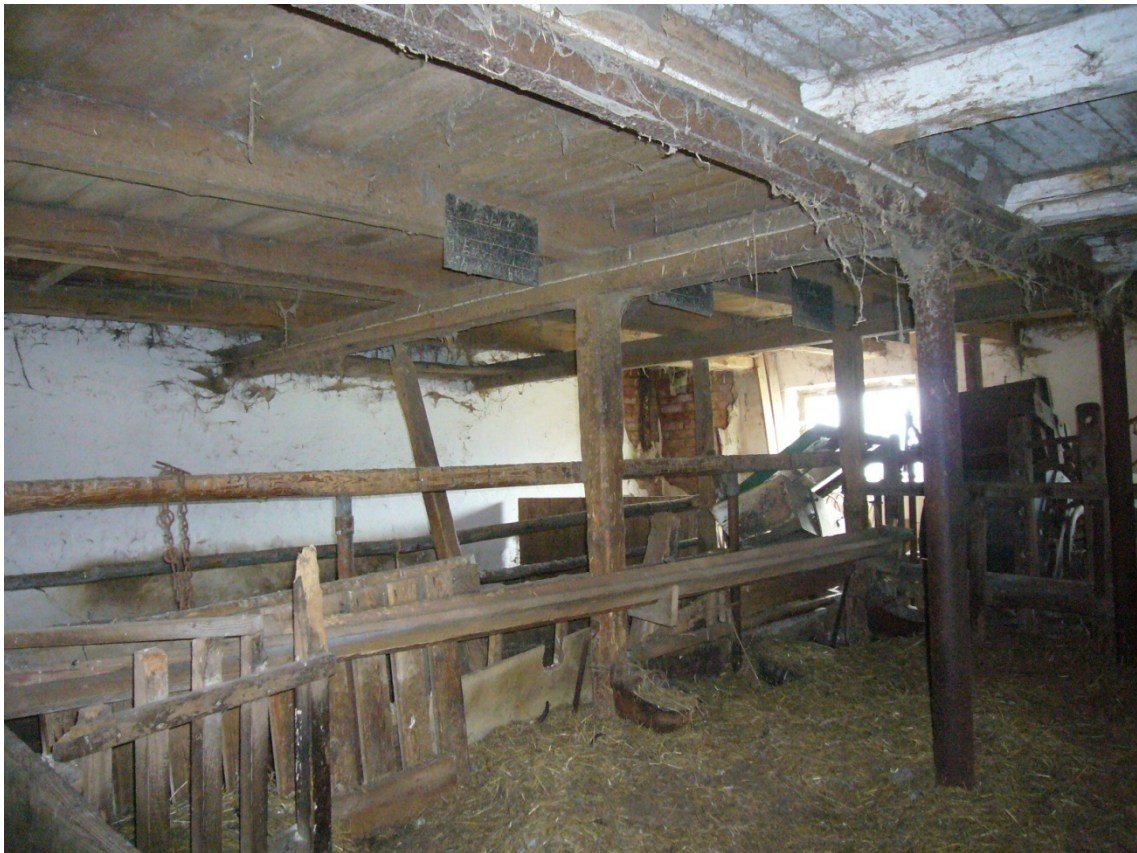
*Södra längan, vy från nordost.*

**Skador:** Markplan; Brädorna i vindsbjälklaget är delvis kraftigt rötskadade. Den största skadan finns direkt under takfönstret där glasrutan saknas. Träbjälkar och taksparrar som är upplagda på tegelmur kan vara rötskadade vid upplagen på grund av att den relativa luftfuktigheten är rätt hög i djurstallar, men det finns inget som tyder på skador. Undersök dock bjälkarna noggrannare i samband med att bjälklaget repareras och blir säkert att gå på. Väggarna har putsbortfall och vittrad kalkfärg. Sockelvåningen; Mycket fukt i golvet. Golvnivån är ca 35 cm under marknivå, troligen för att få tillräckligt takhöjd. Något putsbortfall på väggarna och vittrad färg. Några sprickbildningar i taket och något rostangripna järnbalkar.

Sockelvåningen; Undersök orsak till fukt i golvet, erforderliga åtgärder. Laga successivt putsbortfall och vittrad färg. Hållfastheten av takets järnbalkar bör undersökas, erforderliga åtgärder.

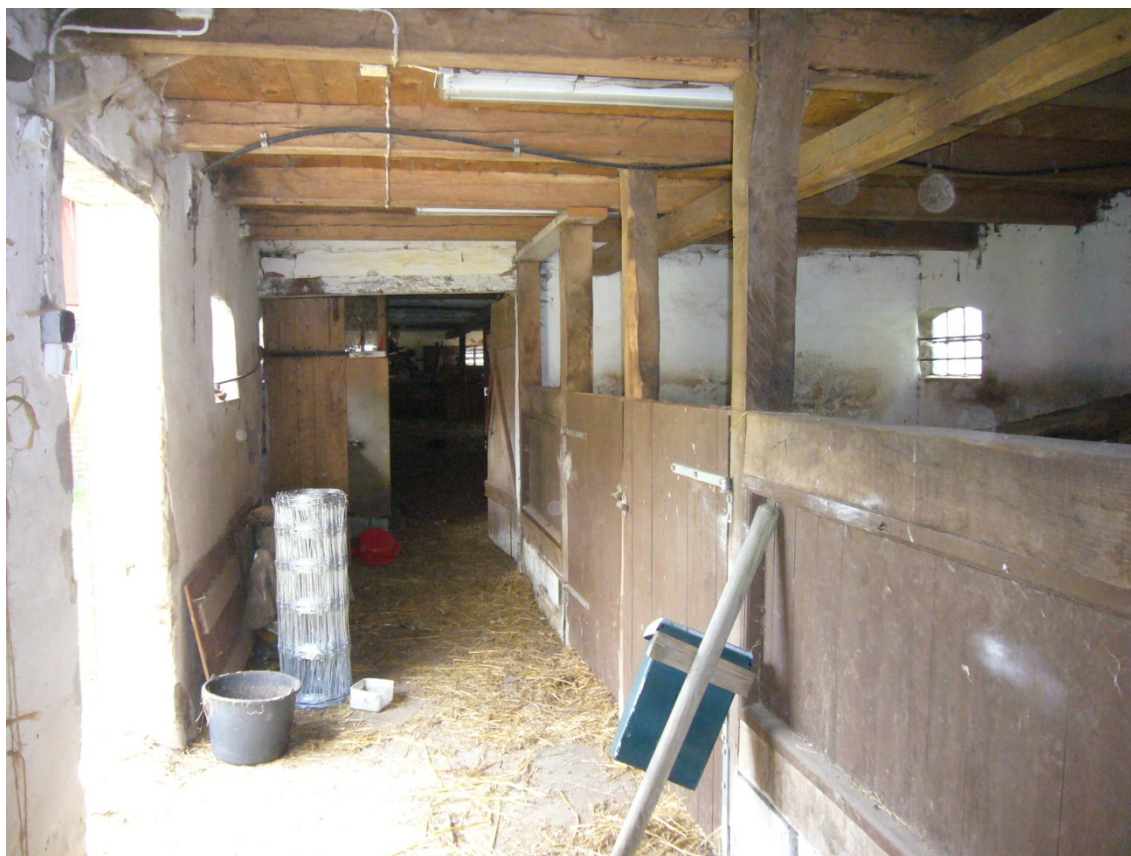
Västra längan, vy från norr.

Sockelvåningen; Takputs har ramlat ner delvis och järnbalkarna är synliga. Järnbalkarna är rostangripna. Tegelmuren har något vittrad fog samt några sprickor.

**Åtgärder snarast:** Markplan; Städa i stallet och foderkammaren. Sockelvåningen; Järnbalkarnas hållfasthet bör kontrolleras, därefter erforderliga åtgärder.

**Åtgärder 1-3 år:** Markplan; Restaurera tak och väggar successivt med bruk lika ursprungligt. Sockelvåningen; Fyll i fog med kalkbruk och putsa om skadade delar och avfärga med vit kalkfärg.

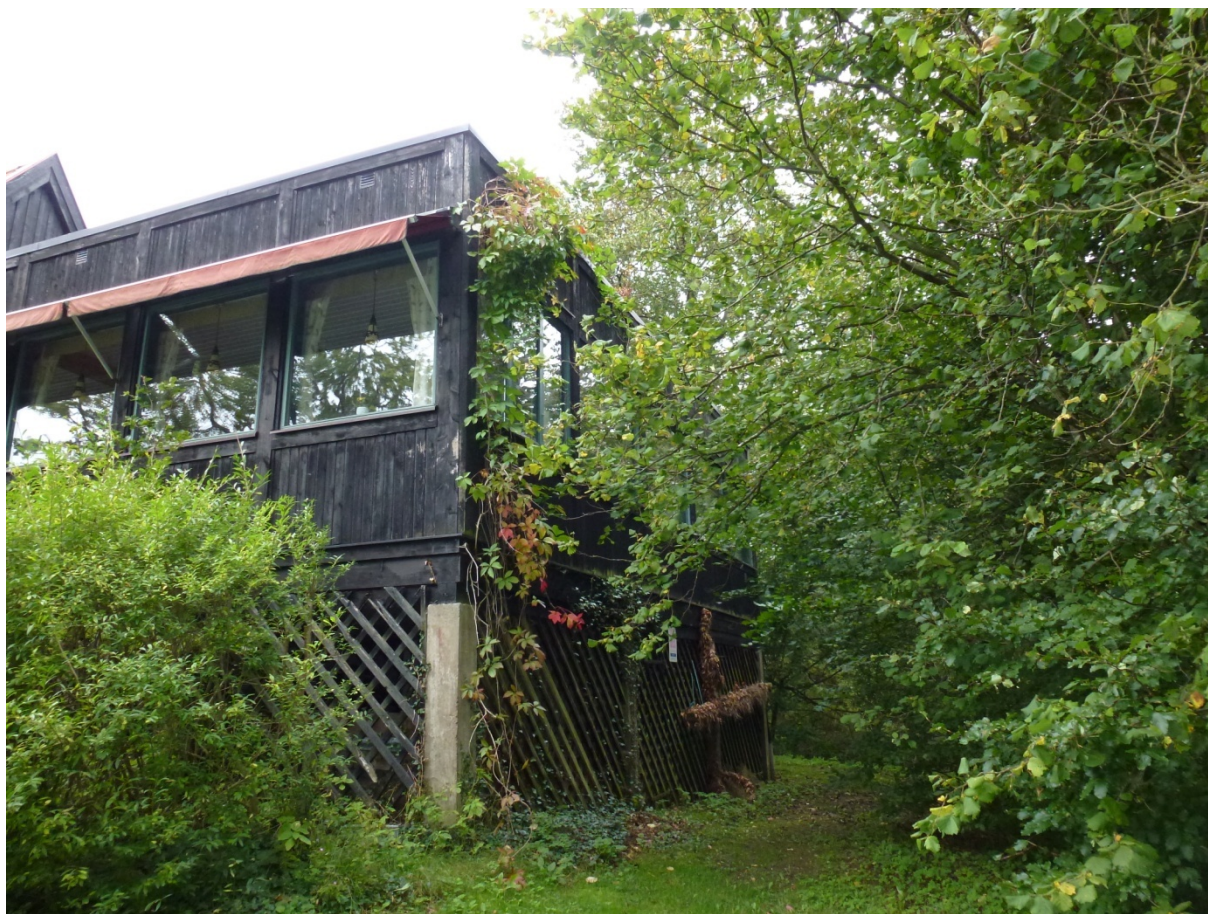
*Verandan från sydost. Vilar på betongpelare, väggen är uppdelad i fält och spalje nertill. Undertill är byggnaden isolerad med mineralull.*

**Skador:** Östra och södra sidorna: Något grön påväxt på panel och spaljé. Enstaka ribbor i spaljén är av. I det nordöstra hörnet är betongpelaren sprucken relativt ytligt. Norra sidan: Bom och putsbortfall på sockeln, orsakat av fukt. Även invändigt finns fuktgenomslag på väggen.

**Åtgärder snarast:** Utredning över fuktproblem i sockeln och grunden vid norra sidan. Sprucken betongpelare i nordost ska hållas under uppsikt.

**Åtgärder 1-3 år:** Fönster: Alla fönster målas i samma färg som befintlig. Det nordvästra fönstrets gångjärn saknas och hörnjärnen är fästa med stjärnskruv. Fönsterglaset är modernt i det ena luftet, övriga spröjsade fönster har strukturglas sannolikt från 1950-talet. Renovera fönstret. Östra och södra sidorna: Rengör och behandla panel och spaljé med samma material som befintligt. Ersätt/skarva ribbor som är sönder. Norra sidan: Marken bör nivelleras så att den inte ligger nära byggnaden samt kontinuerligt renas från gräs och löv. Utredning angående fuktproblem, eventuellt bör man dränera. Knacka ner lös puts och bom, laga putsen lika befintlig struktur och material.

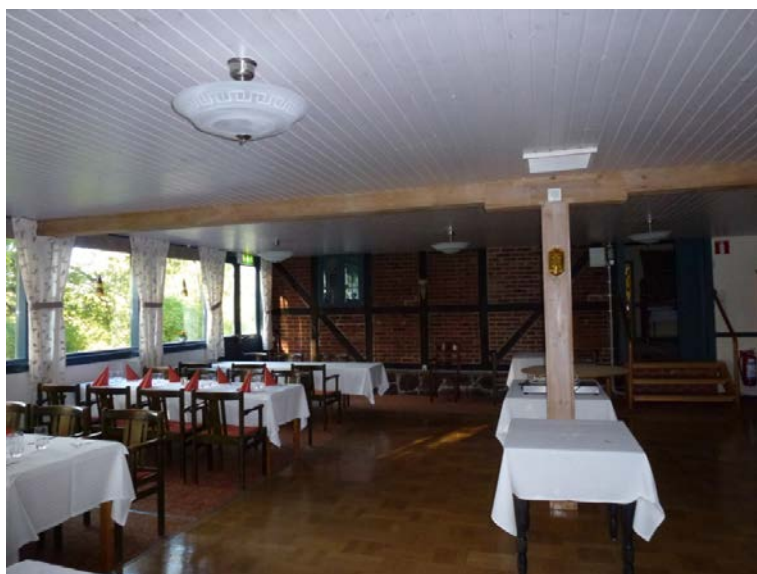
**Skador:** Korsvirkesväggen i väster är dragig mellan skarvarna i timran. Speciellt när fläktarna är igång och rummet är i behov av mer tilluft. Mellan glaset i terrassdörren åt söder växer mossa. Fönstret i norr längst i väster saknar gångjärn och faller ur om man öppnar hakarna. Se utvändiga åtgärder. I den norra väggen i källaren finns fuktproblem. Fukt tränger in och putsen är vittrad, saltutfällningar i väggen.

*Verandan, vy mot restaurangdelen i väster.*

**Åtgärder 1-3 år:** Se över ventilation och tilluft, undersök möjlighet att täta korsvirket. Utredning angående fuktproblem i den norra väggen i källaren. Erforderliga åtgärder.

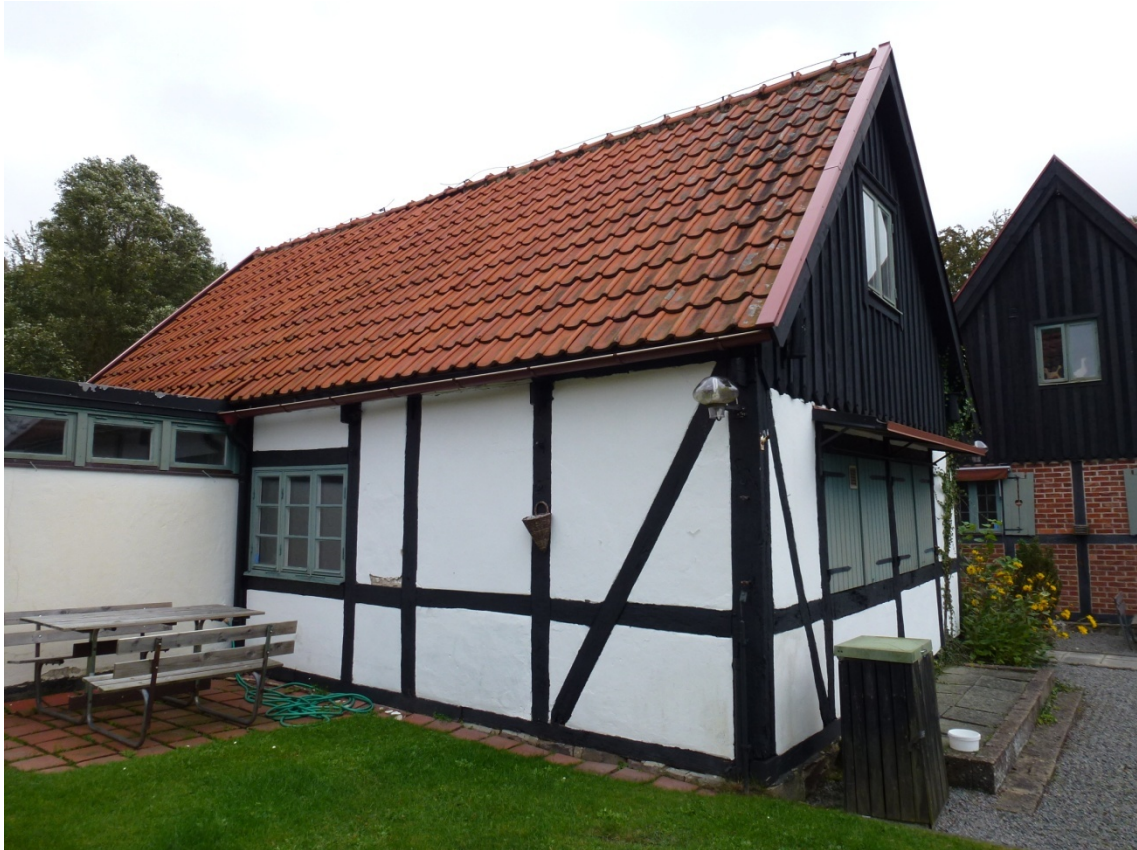
Kaffestugan och förbindelsegången mot ryggåsstugan sett från sydväst.

**Skador:** Lokalt putsbortfall i fyllning på västra fasaden. Kalkfärgen flagnar något. I söder är fotträet rötskadat vid skarven liksom stolparnas nedre kant och fyllningen kragar ut något. Västra fasaden något rötskadat fotträ och stolpe samt snedsträva. Fönster- och luckfärgen kriter något.

**Åtgärder 4-12 år:** Skarva och ersätt rötskadad timra och fotträ.

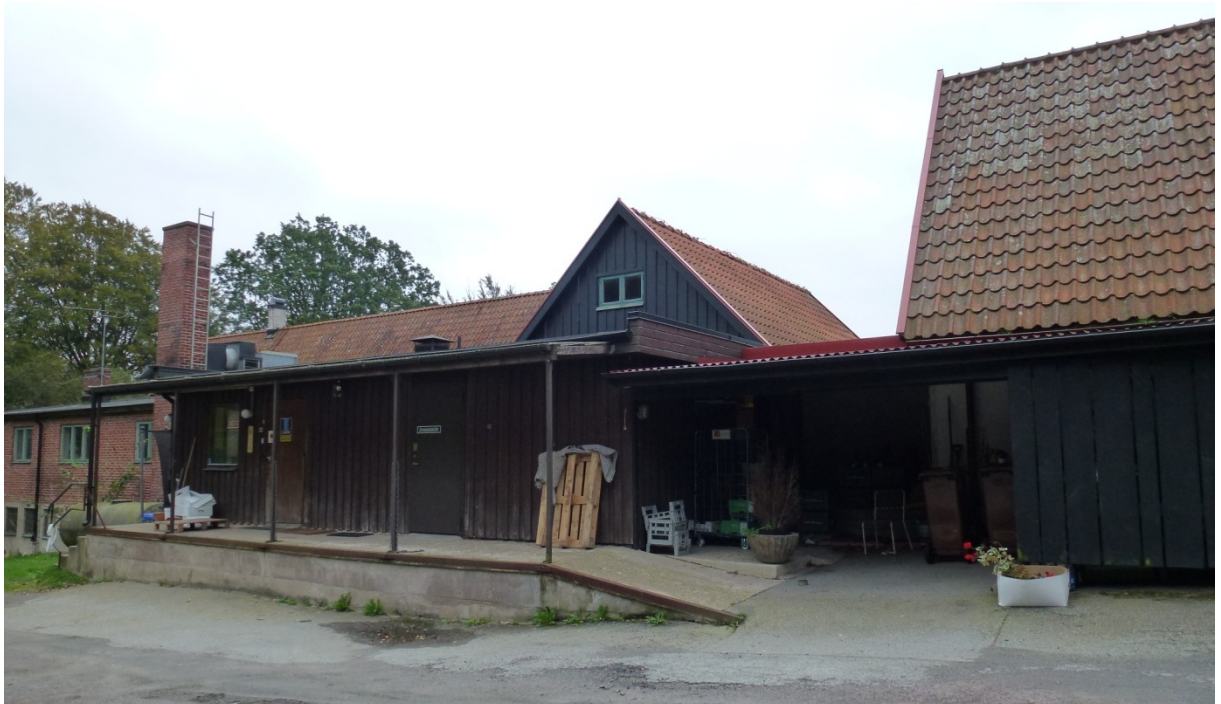
**Skador:** Något vittrad fasadbehandling. Nött betong på lastrampen gör det besvärligt att dra vagnarna med matleveranser. I öster en spricka i sockeln. Sprickan har funnits länge med ökade vid senaste jordbävningen.

*Vy från norr, nybyggnaden mitt i bild.*

**Åtgärder snarast:** Mät in sprickan i sockeln för att möjliggöra årlig kontroll.

**Åtgärder 1-3 år:** Behandla fasadpanelen med samma material som befintligt.

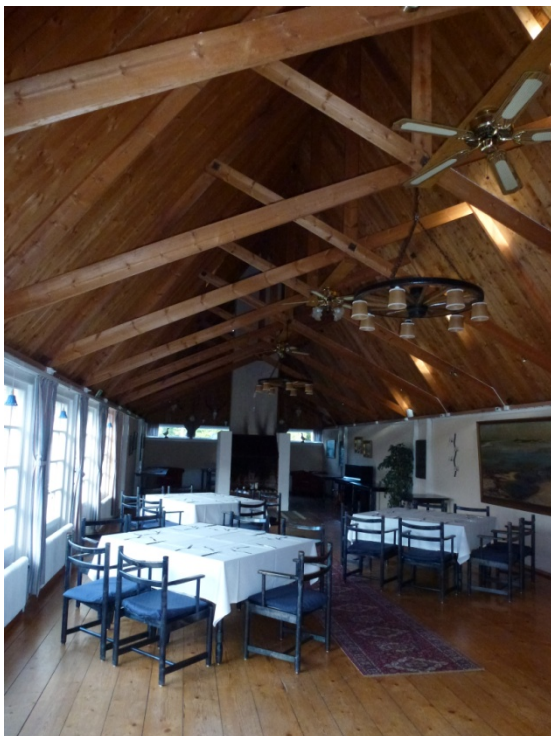
**Skador:** En vertikal spricka i den norra väggen (även denna nämns år 1978).

*Ryggåsstugan interiör vy mot väster.*
