# Kulturens Östarp Underhållsplan

Antikvarisk rapport 2011

Kulturens Östarp, Everlövs socken, Torna härad, Sjöbo kommun

Underhållsplan Kulturens Östarp

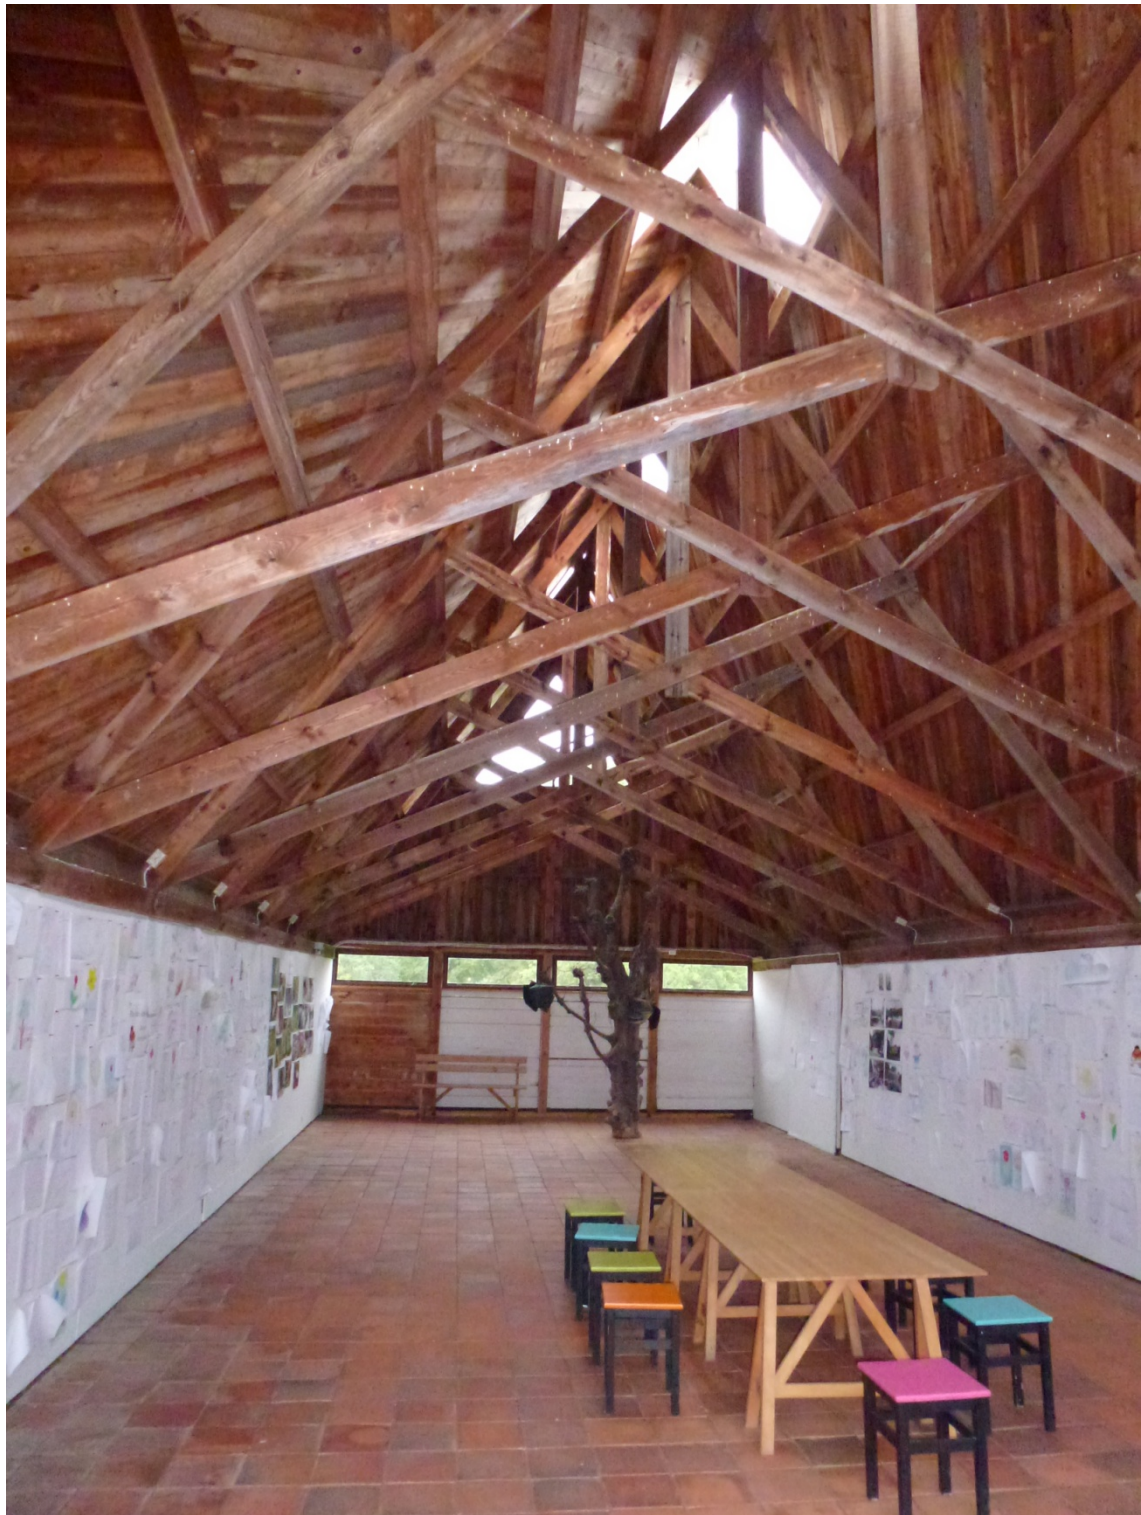
**Skador:** På väggpanelen syns spår av att det regnat in emellan brädorna. Ingen åtgärd.

*Östarpshallen interiör, vy mot öster.*
