Katedralskolan 8

Lund

Antikvarisk medverkan 2012

Rapport efter antikvarisk medverkan vid byte av taklanternin sam komplettering av skiffertak.

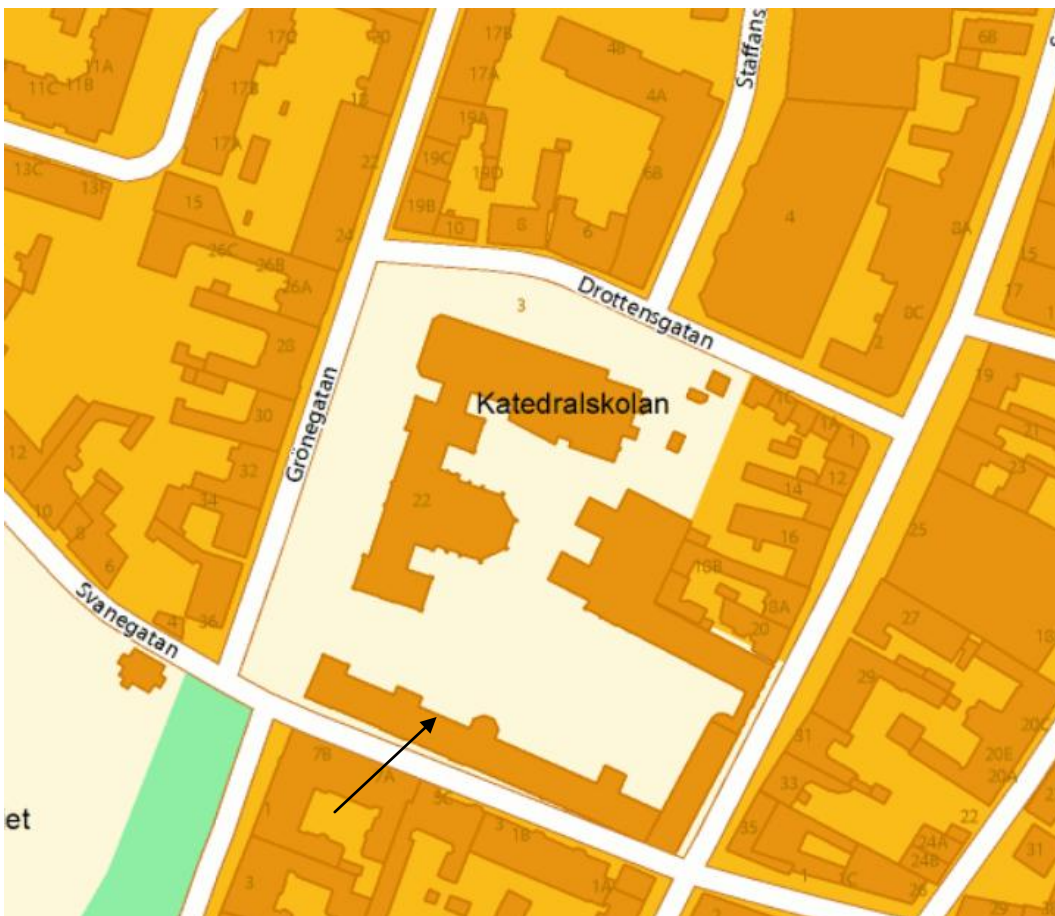
Figur 18. Pilen marker byggnadsdelen där lanterninen ersatts.

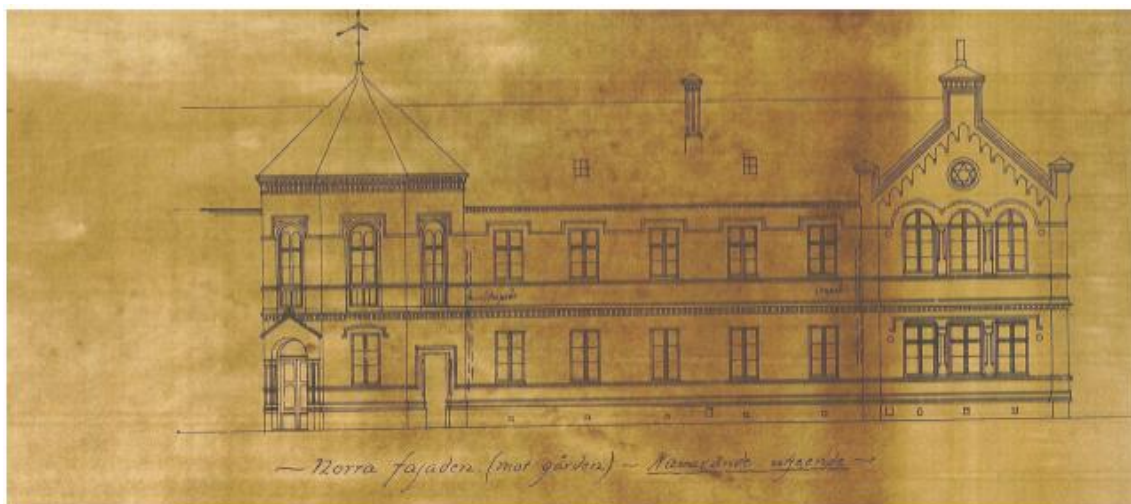
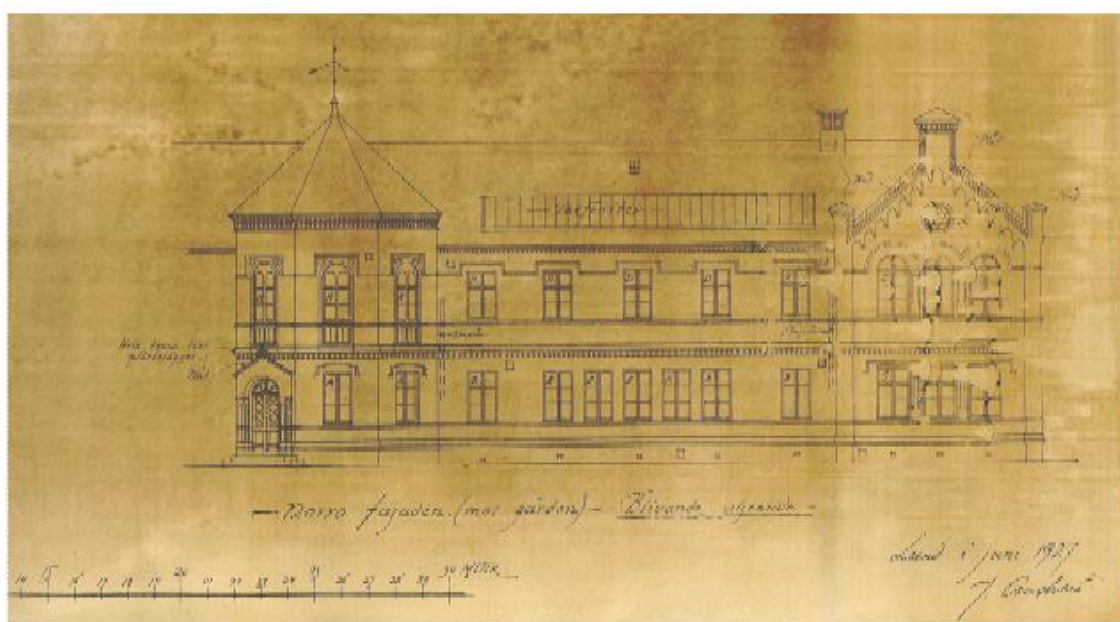
Figur 16. Ritningar inför ändring 1927. Den övre ritningen är med två små takfönster och utan lanternin. Enligt den nedre ändrades lanterninen och skorstenar samt plåtavtäckningar i frontespisen. Inget räcke finns uttrit kring lanterninen. Källa: Kulturen arkiv, Lund.
