## Glädjen 15, Lund

Antikvarisk medverkan 2012

Glädjen 15, Kyrkogatan 23, Lund

Rapport efter antikvarisk medverkan vid restaurering av korsvirke i södra gavelfasaden

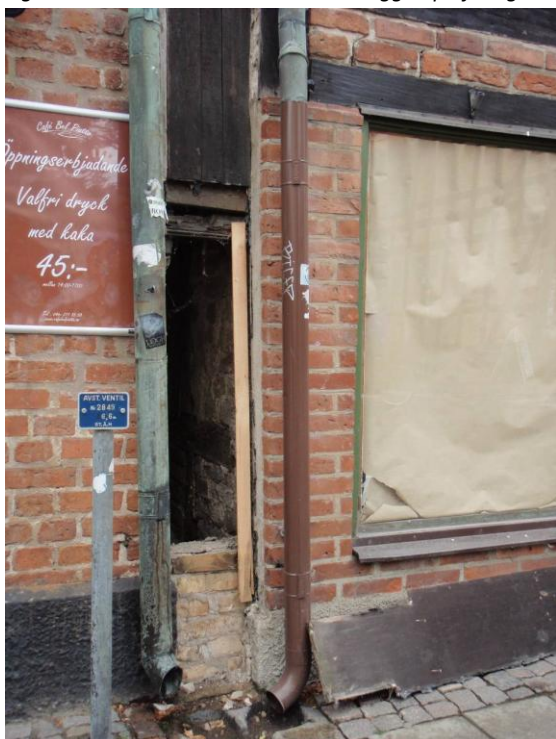
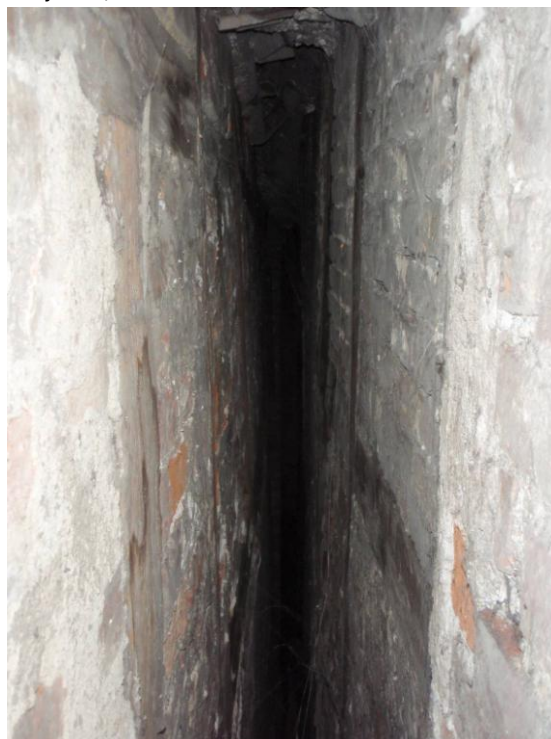
Figur 2. Fasaden vid Kyrkogatan. Mellan fastigheterna Glädjen 15 (till höger i bild) och Glädjen 4 finns ett smalt gatt om ca 40 cm. Gattet är täckt med bräder och en skiva som här plockats ner. Gattet rensades från jord och gammal puts för att jord inte ska ligga emot fotträet. Figur 3. Mellan glädjen 4 (till vänster) och Glädjen 15 (till höger) kan man se korsvirket och spritputsen längst till höger i bild.

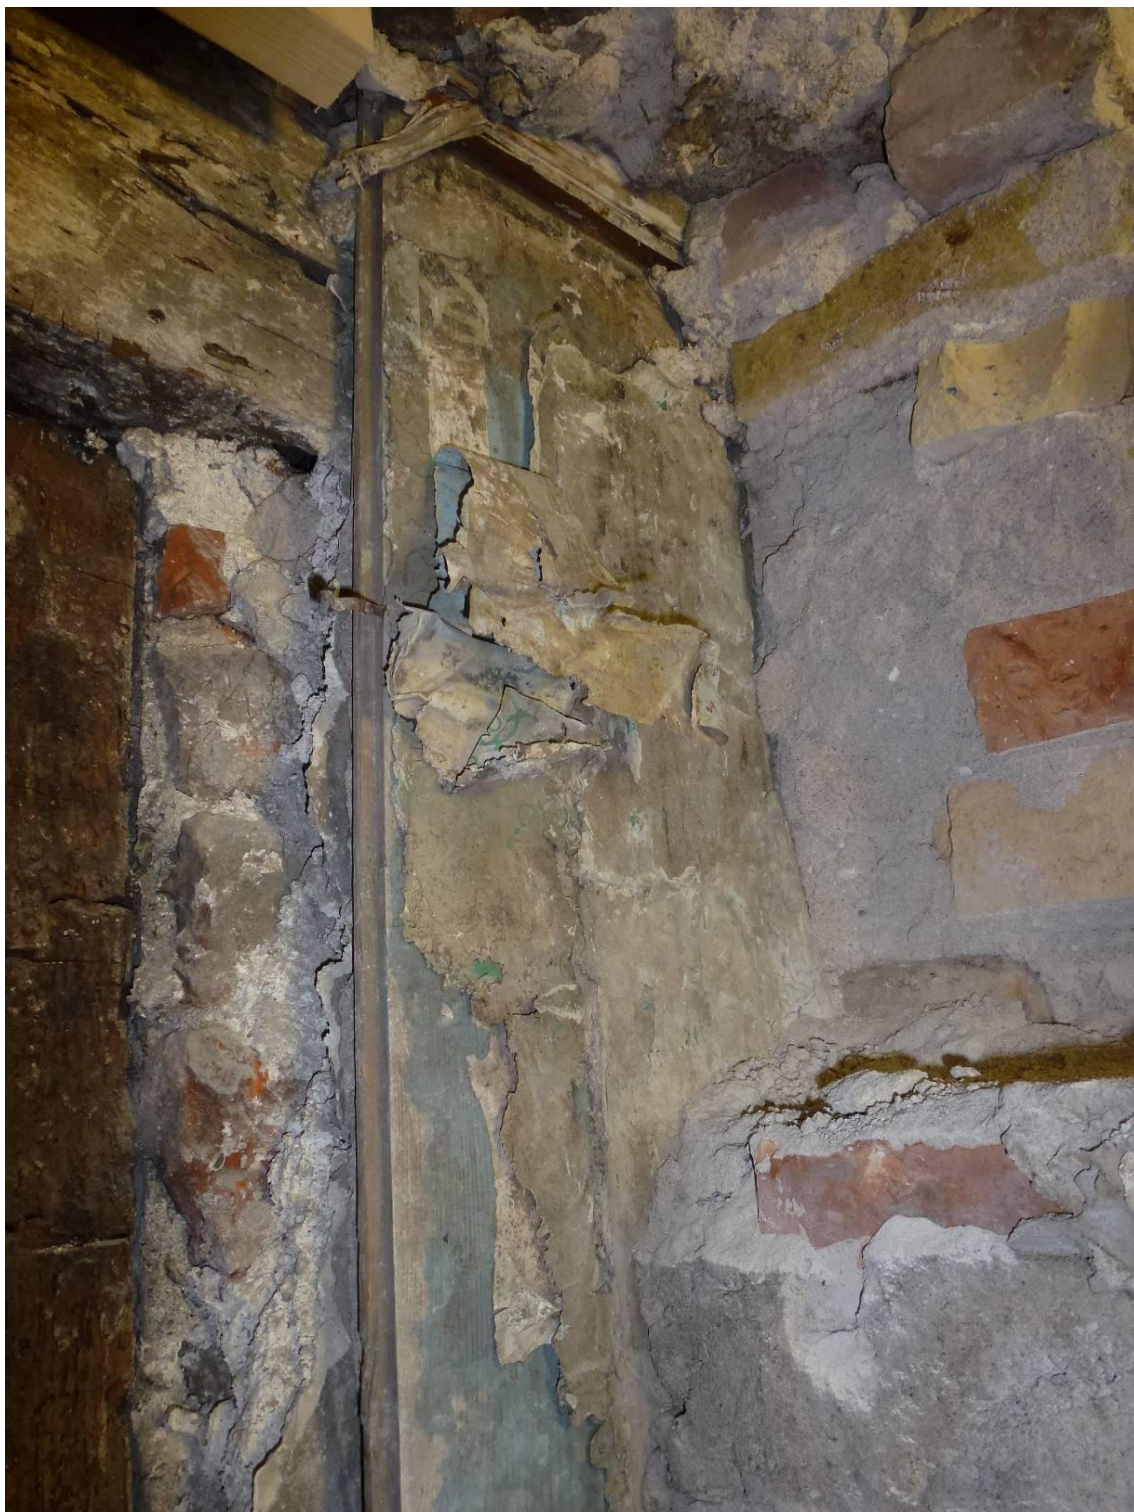
I det inre, sydvästra, hörnet fanns en bräda som var tapetserad med två lager tapet. Under tapeterna fanns ett lager med papper tryckt med religiös skrift "Den helige Andes nåd...". Underst var brädan målad med blåturkos färg och på det yttersta tapetlagret fanns lera. På lejden finns spår av röd slamfärg och ljus blå färg samt papp. Även de äldre takbrädorna som finns under dagens bräddtak har spår av färger i blåa nyanser.

*Figur 18. I det inre, sydvästra, hörnet fanns en bräda som var tapetserad med två tapetlager. Under tapeterna fanns ett lager med papper tryckt med religiös skrift. Underst var brädan målad med blåturkos färg och på det yttersta tapetlagret fanns lera.*

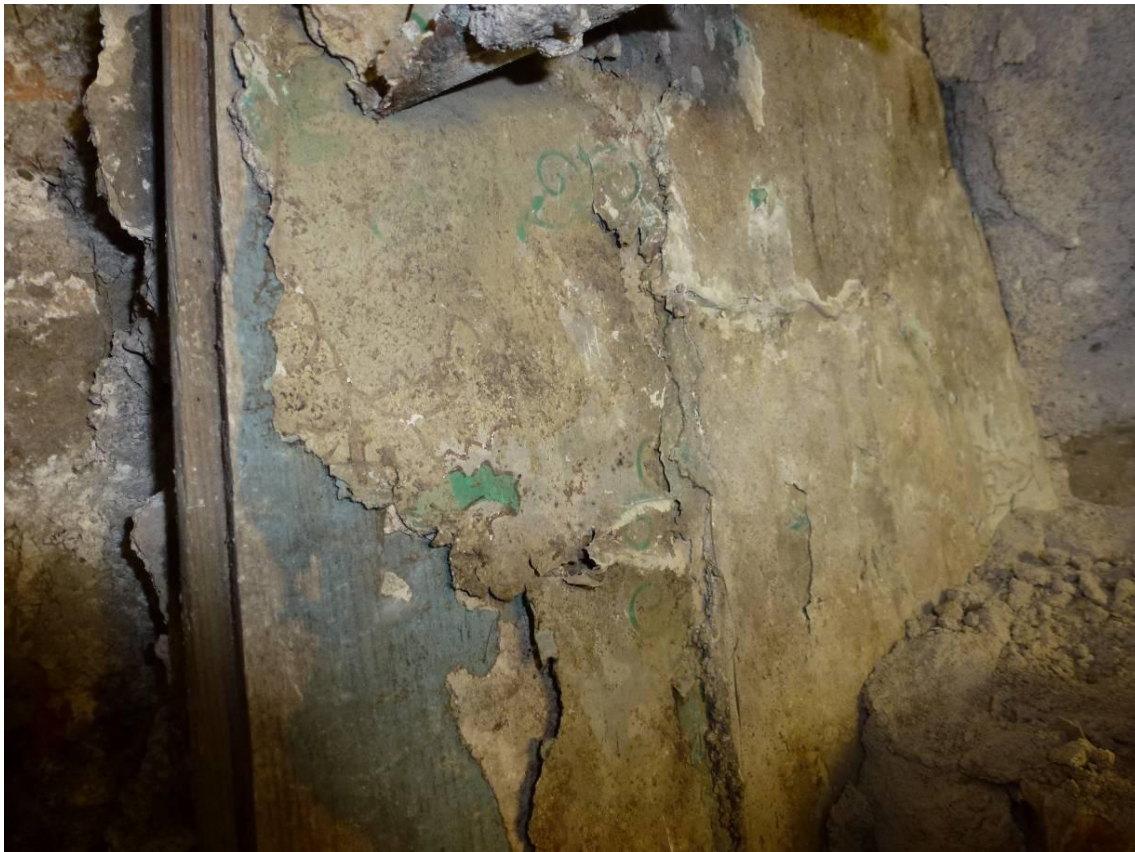
*Figur 19. Närbild på tapeterna på brädan.*

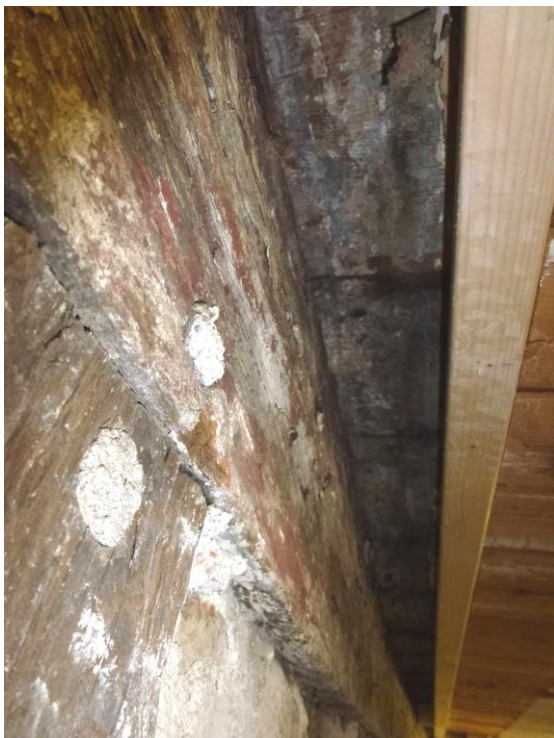
*Figur 20. På bilden ser man en korsvirkesstolpe, lejden och takbrädor. Längst till höger i bild nyare tak som fanns i rummet. På lejden finns spår av röd slamfärg och ljust blå färg. Även takbrädorna har spår av färger i blåa nyanser.*

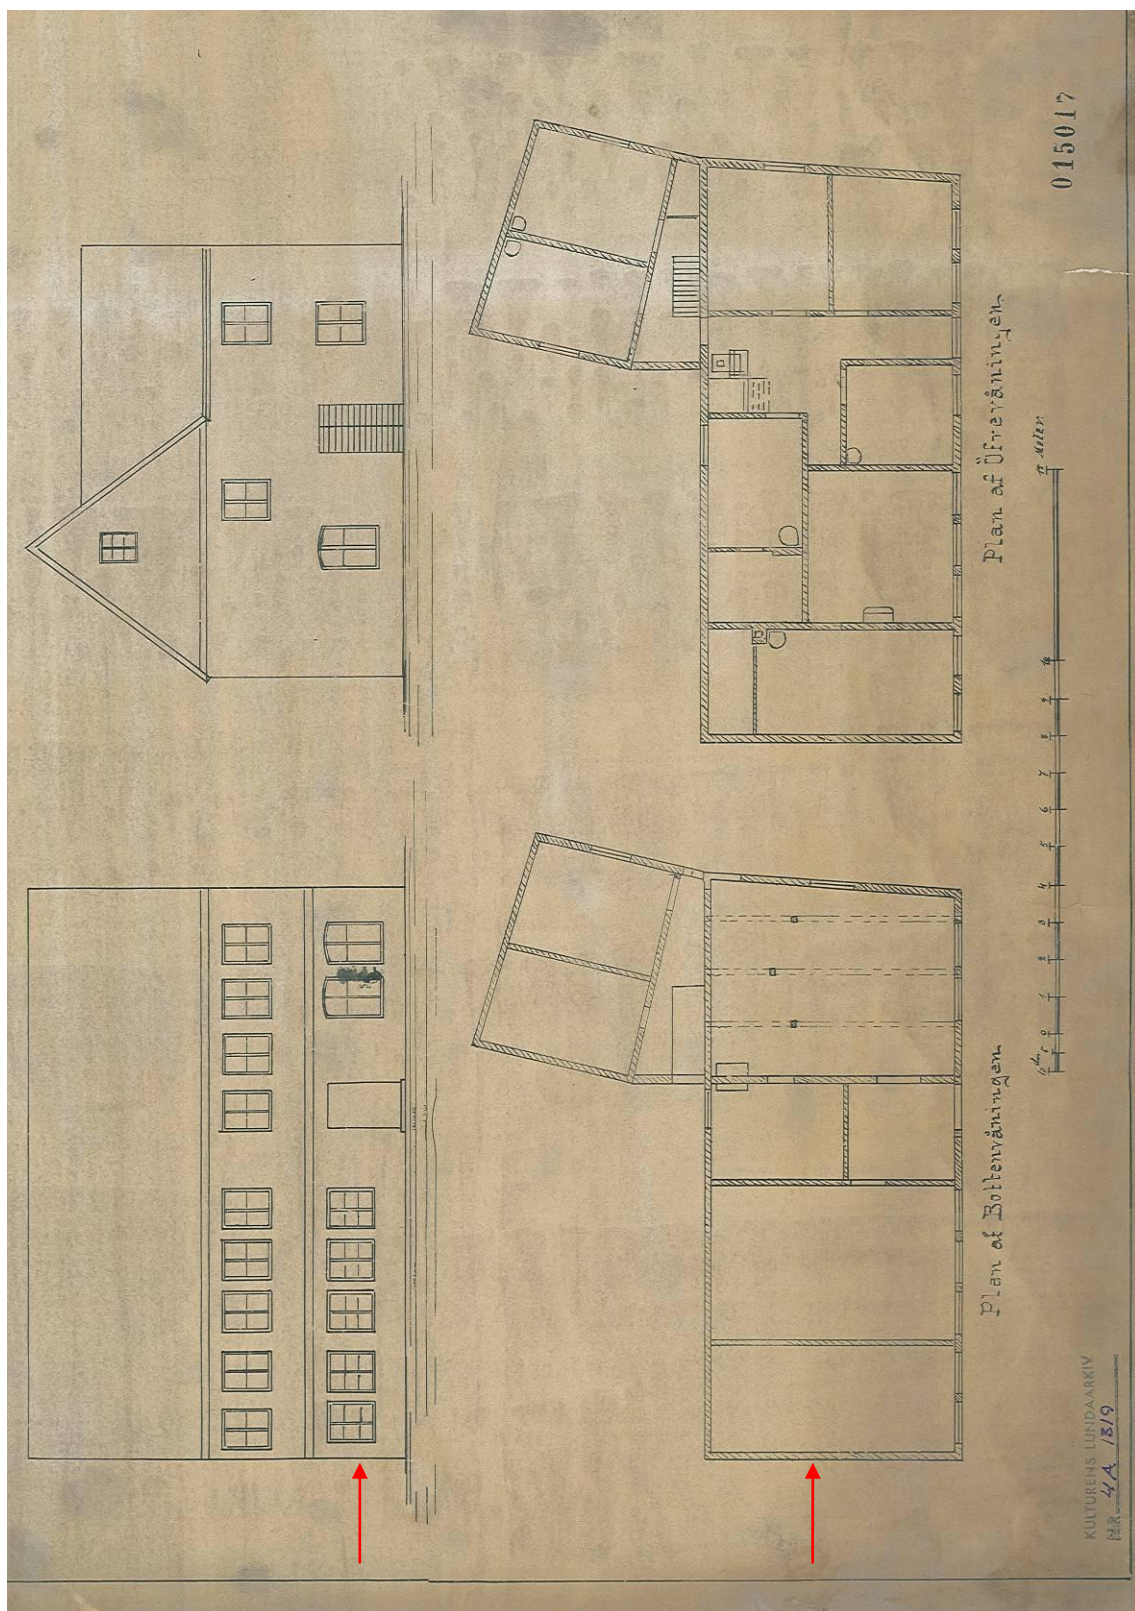
Figur 21. Ritning från 1897. Längsida mot Kyrkogatan och gavelspets mot Sankt Petri Kyrkogata. Den aktuella väggen är markerad med pil.
