Byggnadsarkeologisk undersökning av Bosebo kyrka

Byggnadsarkeologisk undersökning av Onsjöstugan

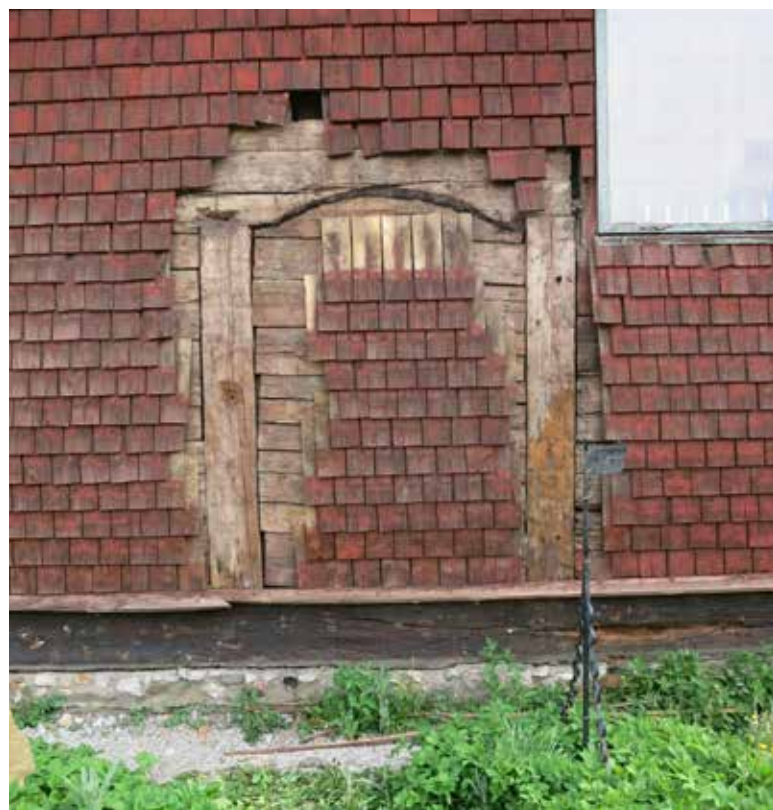
VÄNSTER SIDA, ÖVERST: Bosebo kyrka med en öppning i långhuset frilagd från väggspån. Foto Gunilla Gardelin. På det svartvita fotot överst till höger ser man den igensatta ursprungliga ingången till långhuset i södra fasaden interiört. Kulturen reproduktion D645:23.

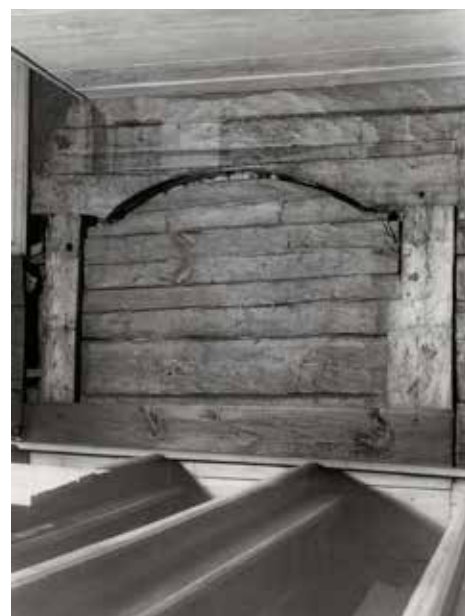
NERE TILL VÄNSTER: Bosebo kyrka med den igensatta ursprungliga ingången, så som det ser ut idag, när man endast genom att titta på skarvarna i väggtimret anar var den har funnits. Foto Gunilla Gardelin.

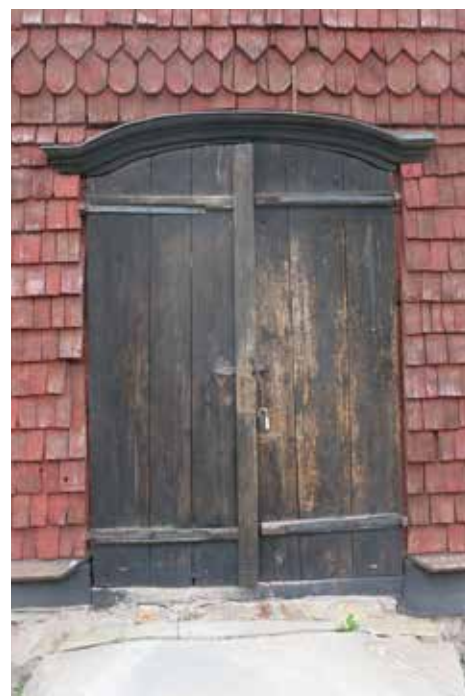
NERE TILL HÖGER: Ursprungsdörren. Foto Gunilla Gardelin.

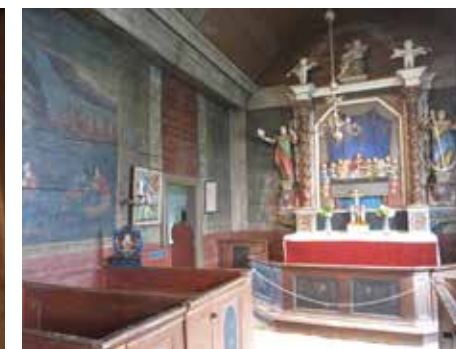
I koret finns idag en altartavla på den plats där det tidigare funnits ett fönster. Foto Viveca Ohlsson.
