Ventlinge 44:1

Ventlinge, Mörbylånga kommun.
Antikvarisk medverkan 2012-13.

KULTURMILJÖRAPPORT 2013:3

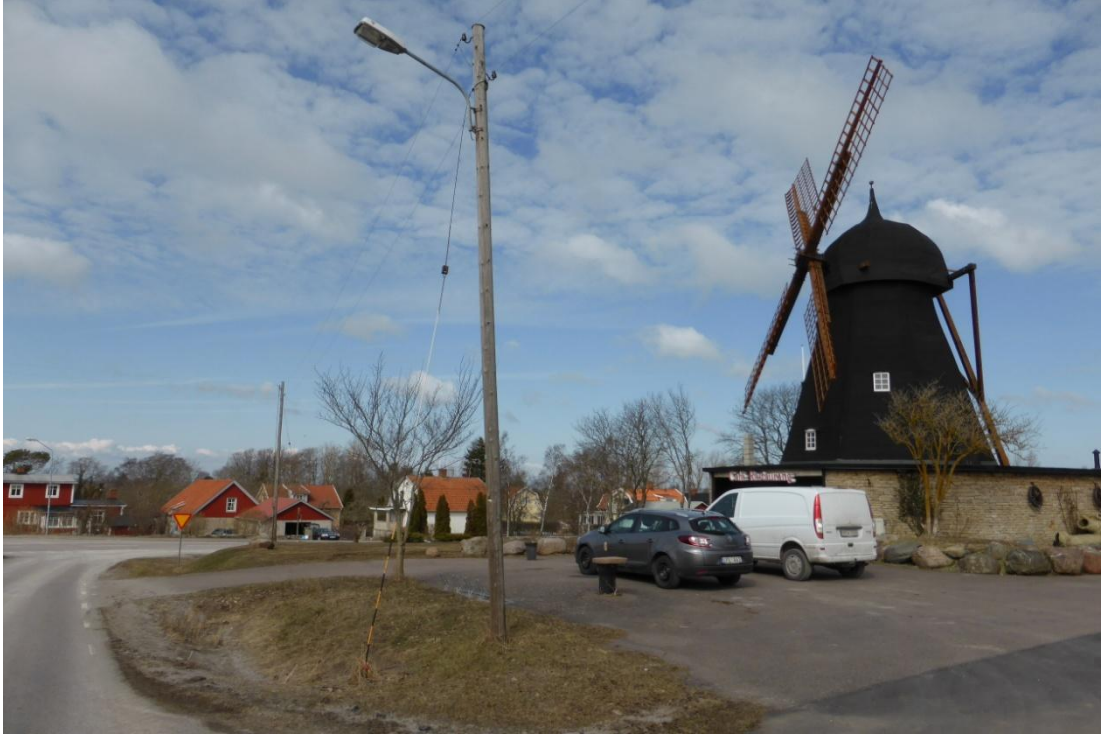
Kvarnen i Grönhögen, på sockeln en segelbana eller omgång, koniska delen är bölet eller kvarnkroppen, hättan med vingarna och de horisontella utstickarna.
