**Västra Odarslöv 8:1 -
Odarslövs kyrkogård**
fornlämning 25, Västra Odarslöv,
Odarslövs socken, Lunds kommun, Skåne
Arkeologisk förundersökning 2014

KULTURMILJÖRAPPORT 2014:27

NICKLAS KRONROTH

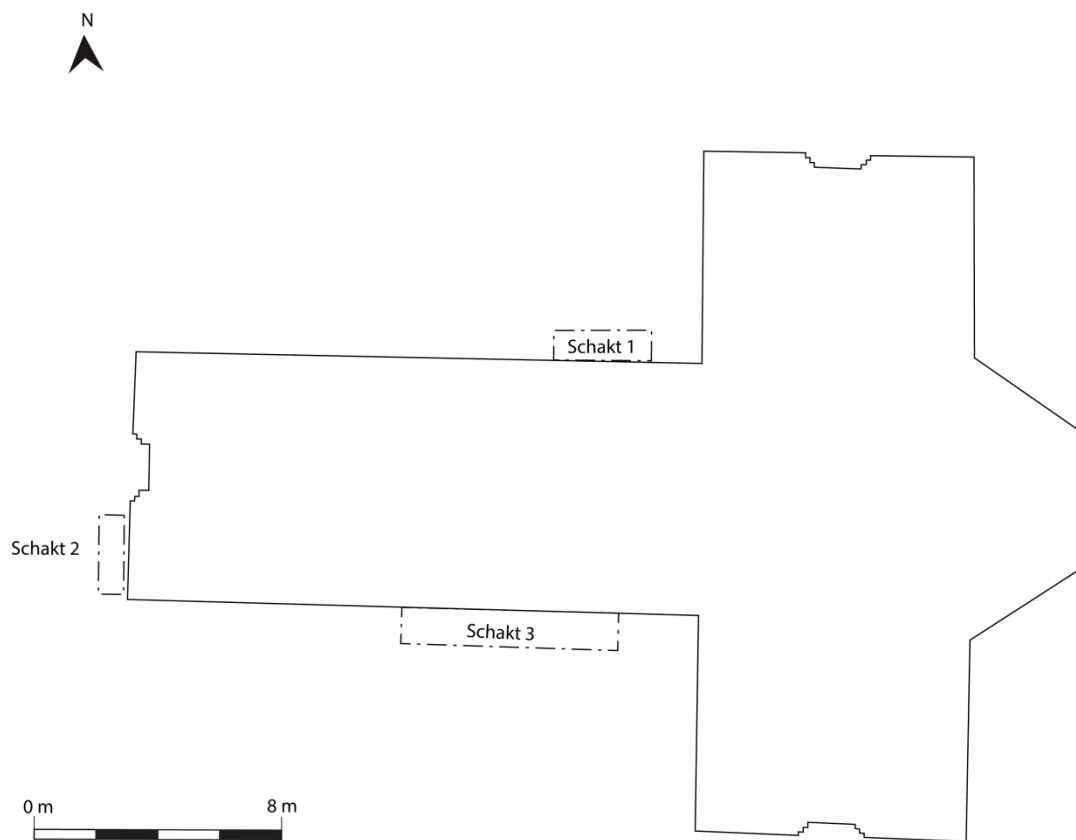
Figur 7. Västra Odarslövs kyrka med schakten utmarkerade.

I dokumentationen ingår 2 planritningar (figur 7 och 8). Det gjordes inte detaljerade planritningar för schakt 1 och 2. Senare nedgrävning för vattenrör samt dränering hade grävts ca 0,60 m utanför grundmuren i schakt 1 och ytan var därmed störd. Ingen planritning gjordes heller för schakt 2 där ytan bestod av moränlera. Däremot ritades en detaljerad planritning över schakt 3 som inkluderade flera kulturlager i plan samt tröskelsten i det forna vapenhuset. Sektionsritningar över grundmurarna ritades i samtliga schakt (figur 9, 10 och 11).
