# KULTUREN

Färgaren 26, Stäket

Antikvarisk medverkan 2015

KULTURMILJÖRAPPORT 2015:25

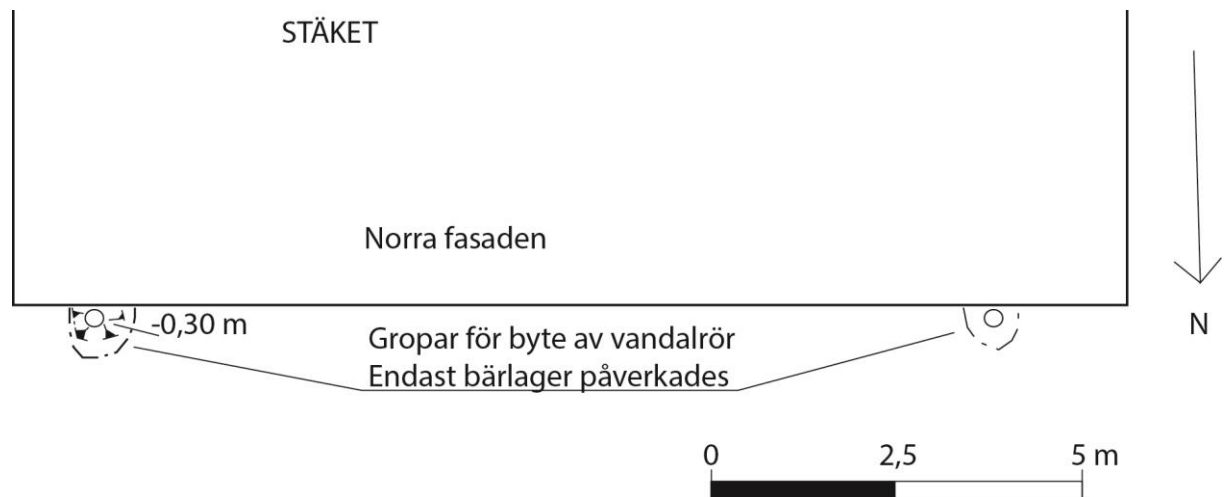
Resultat: Två gropar med ett djup av 0,30 m som mest under dagens marknivå. Inga medeltida kulturlager påverkades utan endast bärlager till befintlig gatsten.

Planerade markingrepp: Byte av två rostskadade vandlör på norra fasaden. Gatsten runt vandlör kommer att lyftas och mindre grävarbeten kommer att utföras för att komma åt anslutningen på dagvattnet.
