# Flyinge kungsgård

Stora hingststallet, Flyinge 22:40, Lunds kommun,  
Skåne

Antikvarisk medverkan 2017-2018

KULTURMILJÖRAPPORT 2017:33

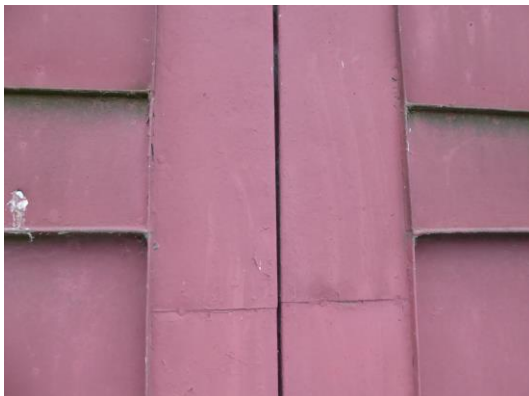
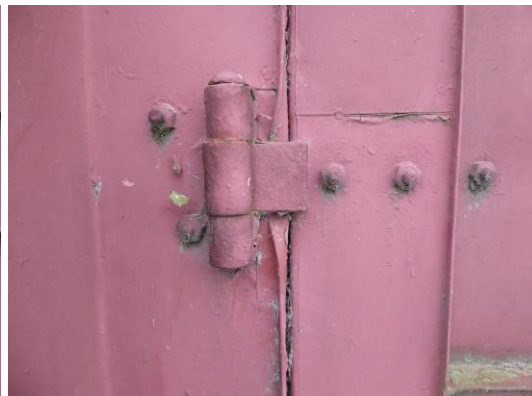
Före åtgärder, detaljer på takkupor.

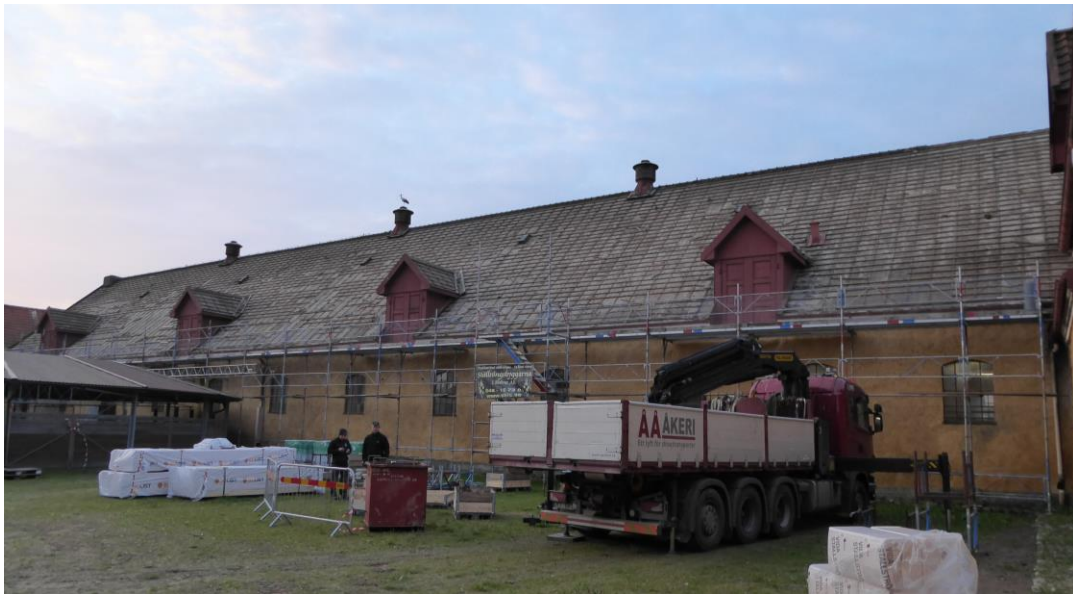
Under arbete. Takpannor och storkbo är nertaget.

Storkboet i östra gavelspetsen var under arbetes gång tvunget att tas ner eftersom fåglarna ska skyddas och inte störas. Fundamentet konstaterades vara i behov av underhåll. Beslut om underhåll togs gemensamt med antikvarisk medverkande och har utförts lika övrigt underhåll på takfallet vad gäller material, plåtarbeten och färgsättning.

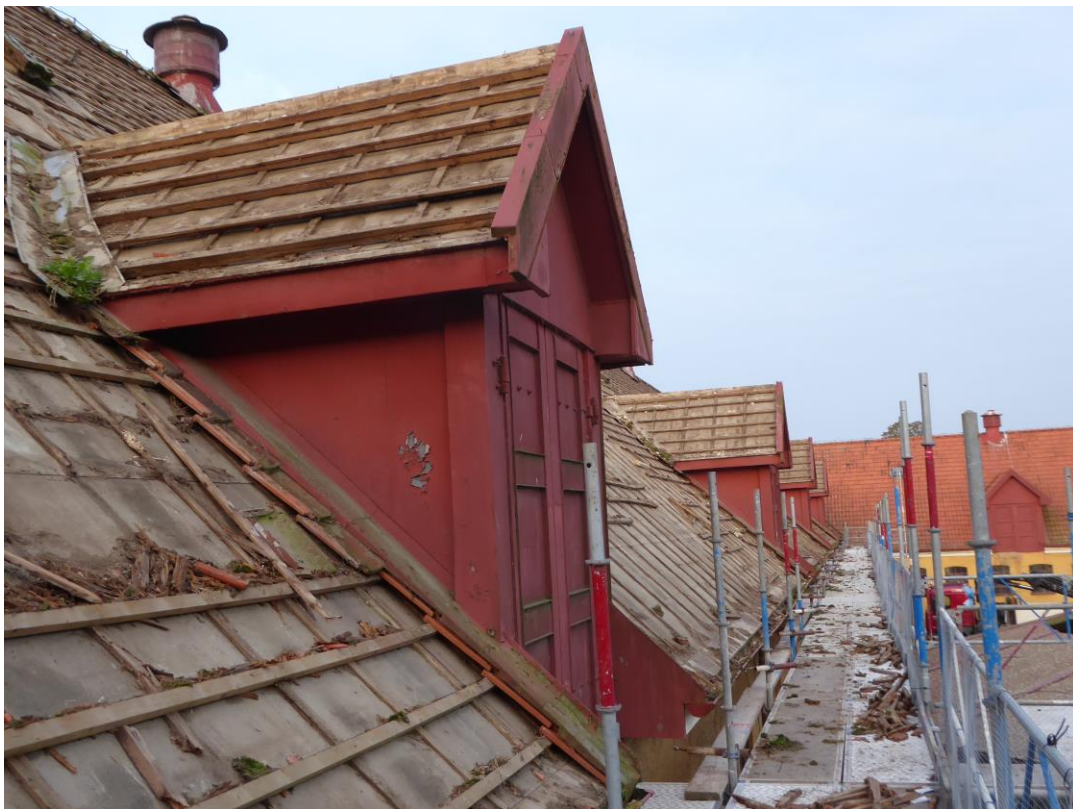
Under arbete. Takpannor är borttagna. På bilden ser man den gamla pappen, läkten och plåten på takkupor och ventilationskuporna.

Ny papp, strö- och bärläkt sattes på hela takfallet. Nya takpannor har lagts på hela takfallet. Takpannorna har kramlats. Befintliganockpannorna har återlagts i takfalletsnock och skruvats fast. Att pannorna inte lagts i bruk i nuläget beror på att de kommer att monteras ner när södra takfallet läggs om vid senare tillfälle. Nockpannorna på takluckorna har ersatts med nya. I takfoten har en takfotskil av trä lagts för att något lyfta upp den nedersta raden med takpannor för bättre avvattnings. Takfotsplåten har ersatts och monterats under takpappen.

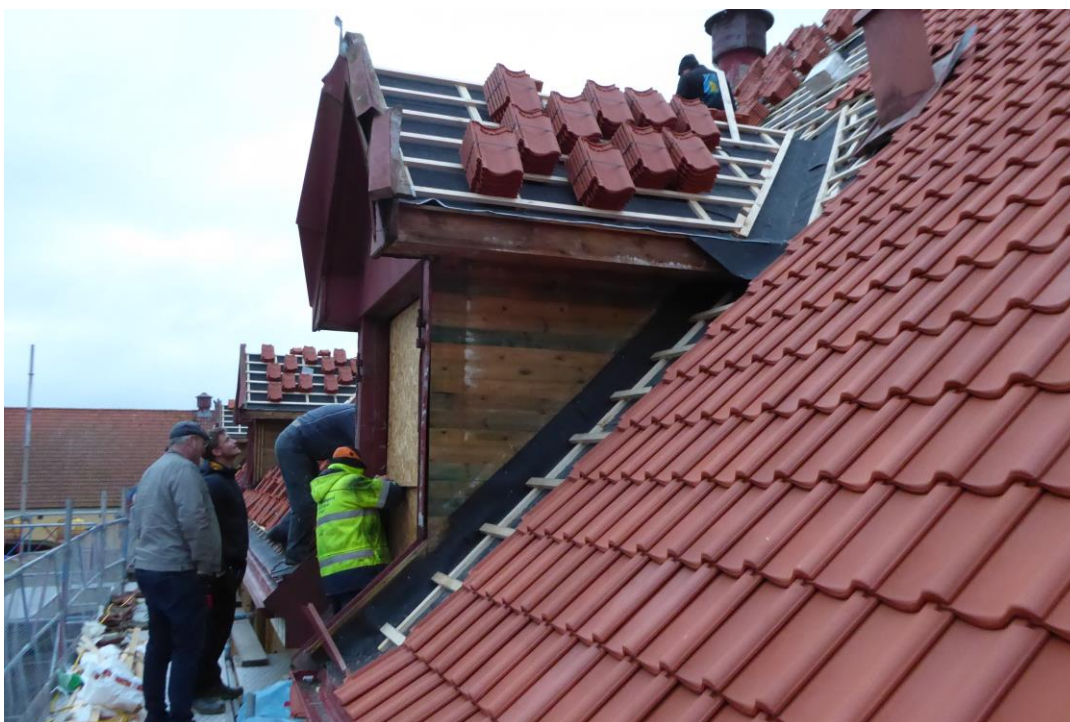
Under arbete. Plåt på luckorna och portarna är nermonterade.

När arbetet inleddes var det ännu inte beslutat om plåten på takluckorna skulle ersättas i sin helhet eller bara lagas/ersättas delvis. Inte heller färgnyans eller om plåten skulle vara fabrikslackad eller platsmålad penselstruken var beslutat. När ställningar rests konstaterades att plåten på tre av de fyra takluckorna var kraftigt skadad med partiellt kraftiga korrosionsskador (genomrostad) samt att det fanns tidigare försök till partiella lagningar. Färgen flagnade också till stor del. Det var genomrostat kring vissa bultar och falsar. Anpassningen av nya tegelpannor skulle också ha medfört att anslutande plåtar skulle behöva bytas och det i sin tur skulle ha lett till att falsar på luckornas väggar skulle ha behövt brytas upp. Endast mindre delar av plåten skulle ha varit möjligt att spara. Att spara en lucka med befintlig plåt bedömdes inte ge en enhetlig verkan inom byggnadsminnet.

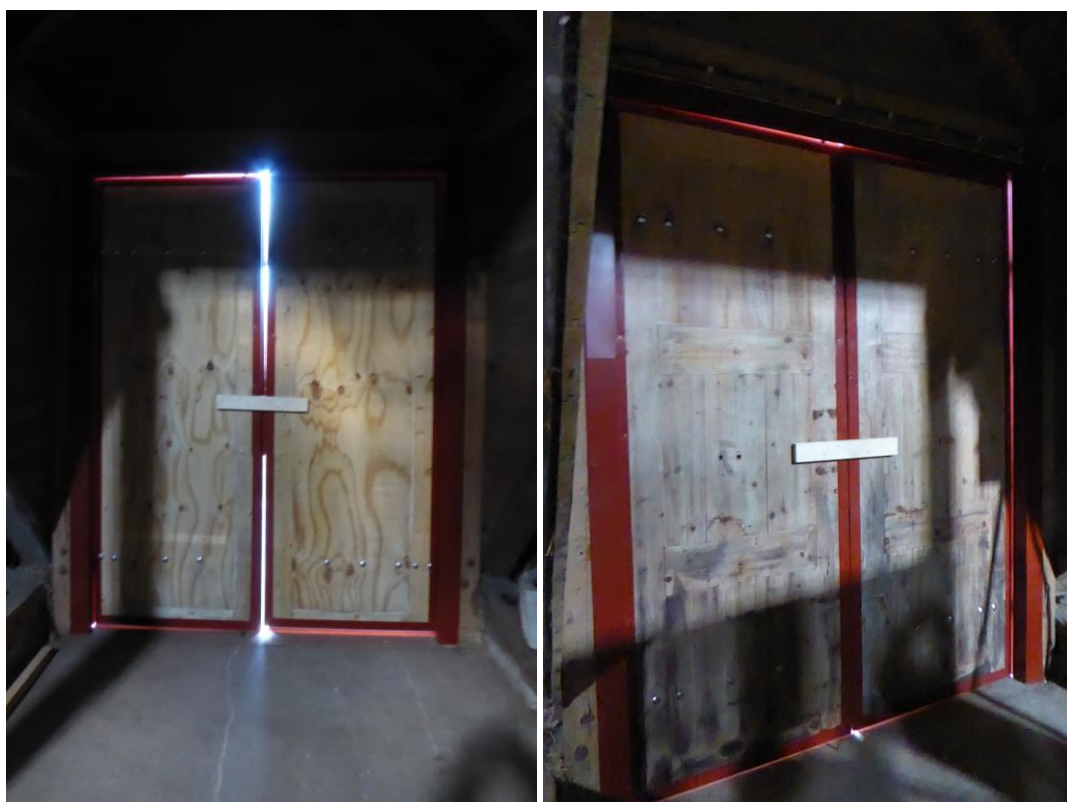
Efter åtgärder. Vänster: en av de två nytillverkade portarna. Höger: en av två bevarade äldre träportar.

Portarna på takluckorna har inte klätts med plåt på insidan, vilket de var innan åtgärder. Beslut att inte klä in portarna på insidan togs gemensamt med antikvarisk medverkande. Motivering var att de befintliga portarnas rötskador med högsta sannolikhet berodde just på att de var helt inklädda med plåt, varför fukt stängts inne och orsakat rötskador. Utan plåt på insidan bör herefter de äldre två bevarade portbladen av trä kunna bevaras även för framtiden. Vindsutrymmet är inte till vardags tillgängligt för allmänheten och således inte synligt för allmänheten. Portarna öppnas sällan.

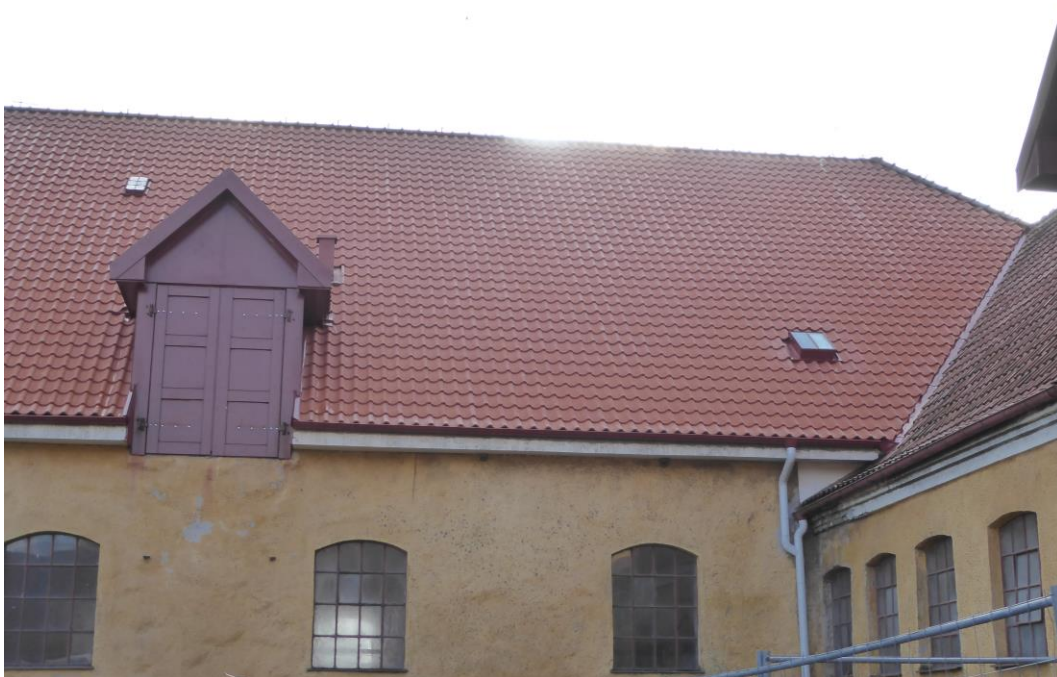
Efter åtgärder. Västra delen av takfallet med ett gjutjärnsfönster till vänster i bild och plåtfönster till höger i bild på takfallet.

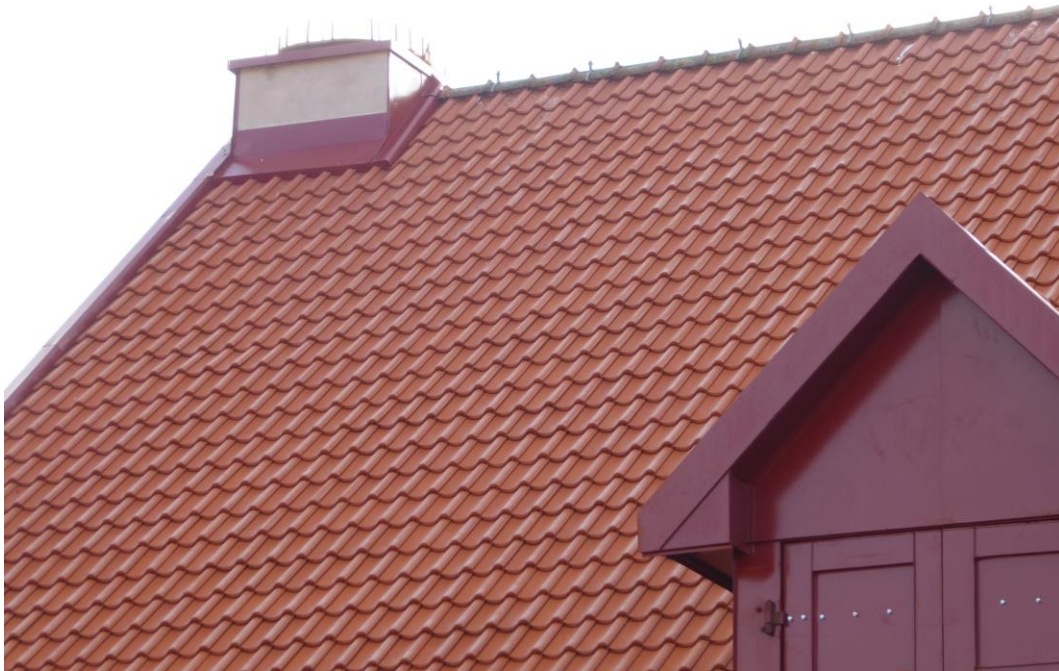
Efter åtgärder. Östra delen av takfallet med storkbo.

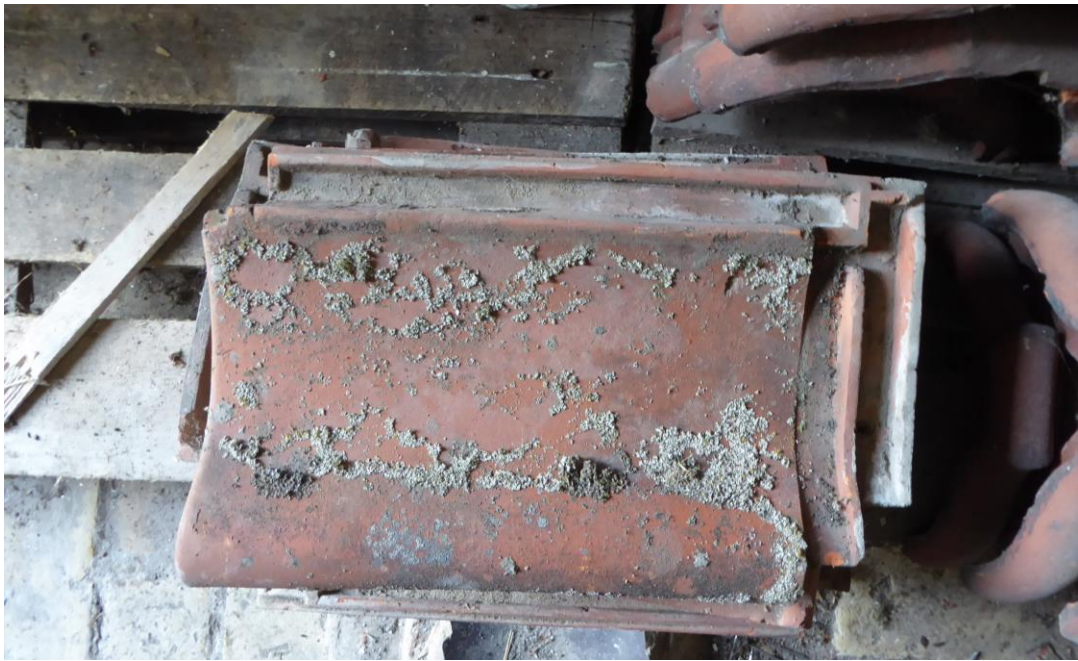
Takpannetyperna som monterades ner och inte återmonterades.

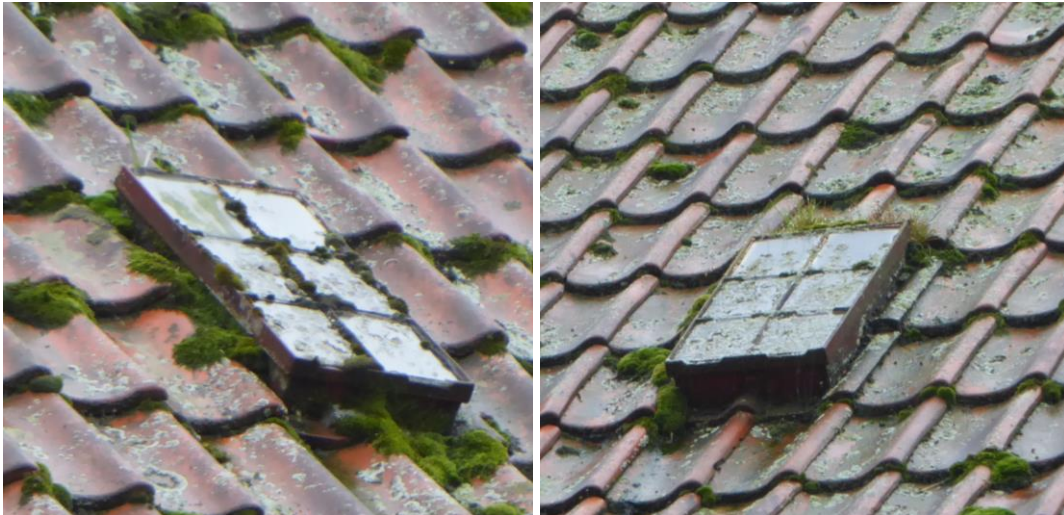
Takfönster före åtgärder. Två av gjutjärnsfönstren på taket.

Fönstren rengjordes genom försiktig blästring där gammal färg och rost togs bort. Inga avvikande underliggande färglager påträffades. Färg som togs bort var ungefär NCS 5040-Y90R/5040-Y80R. Fönstren rostskyddsbehandlades med Isotrol grund. Därefter målades de med röd linoljefärg i NCS 5040-Y80R. Alla glastrutor var före åtgärderna modernt planglas. Glasen återanvändes. Två glas i de fönster som har sex små rutor var sönder och ersattes med lika befintliga planglas. Fönstren har en tunn kittfals och rutorna var före åtgärderna i huvudsak satta i silikon. Linoljekitt användes vid restaureringen. Kittet målades direkt.

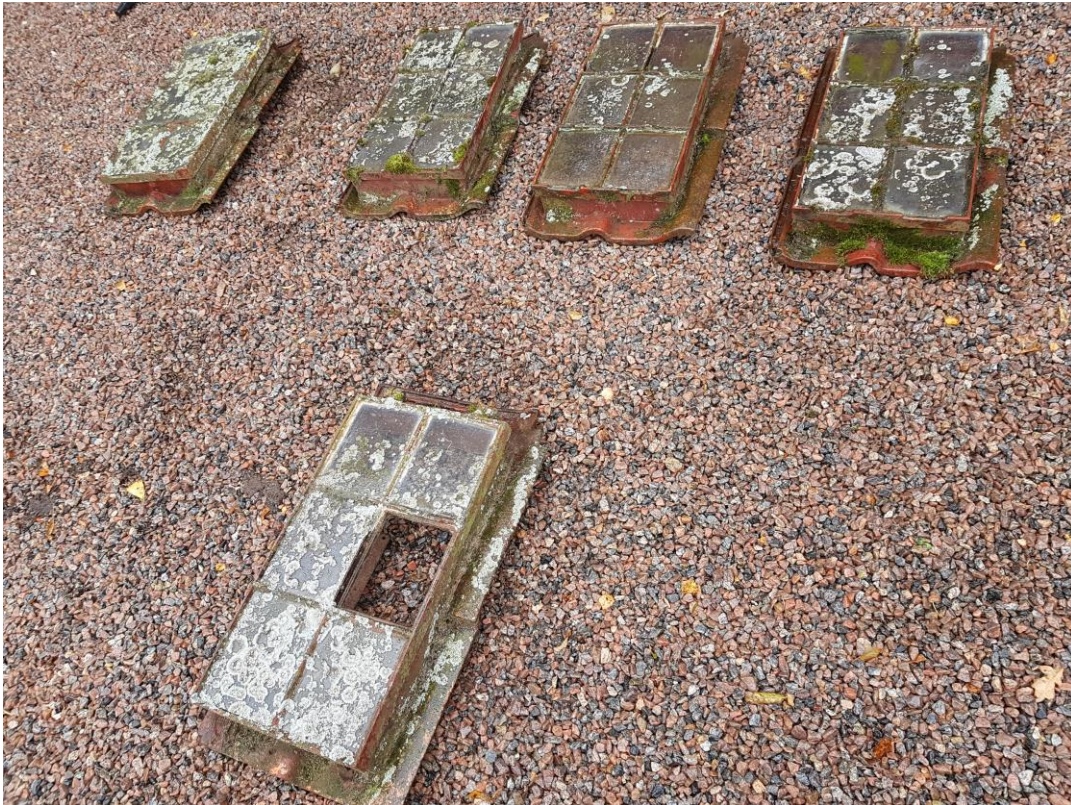
Nedmonterade gjutjärnsfönster.

På ett gjutjärnsfönster var gångjärn sönder, dessa skruvades ihop med bågen och fönstret är ej längre öppningsbart. Ett av takfönstren var sedan tidigare åtgärdat på samma sätt. Nu valdes att inte reparera gångjärnen, bedömdes att alla fönster inte behöver vara öppningsbara i den funktion som byggnaden har idag. På plåtfönstret ersattes den nedre plåten eftersom den var genomrostig.

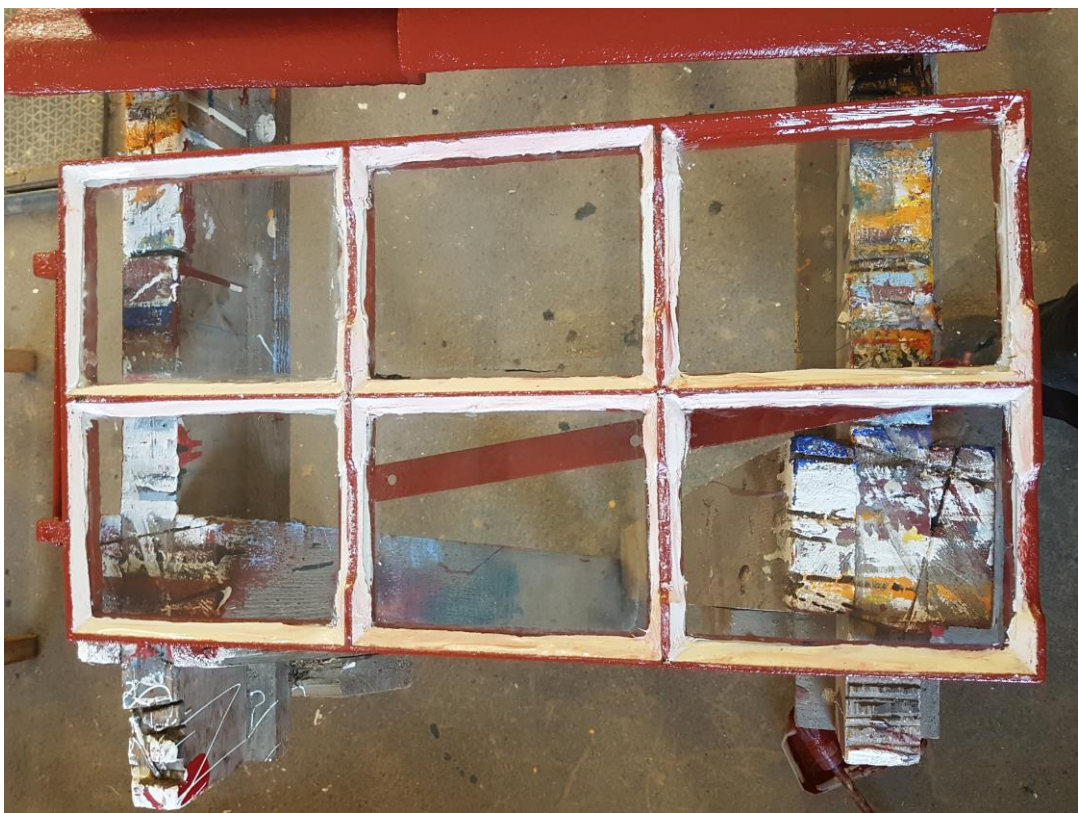
Takfönster under arbete. Kitt och målningsarbeten.

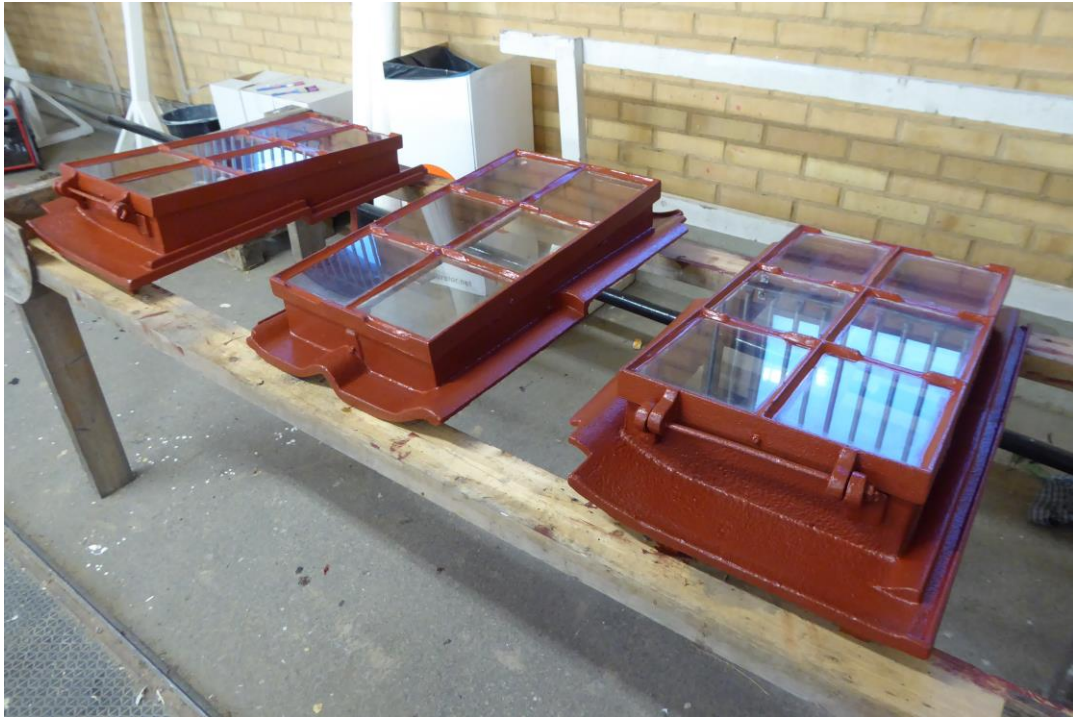
Takfönster efter åtgärder.

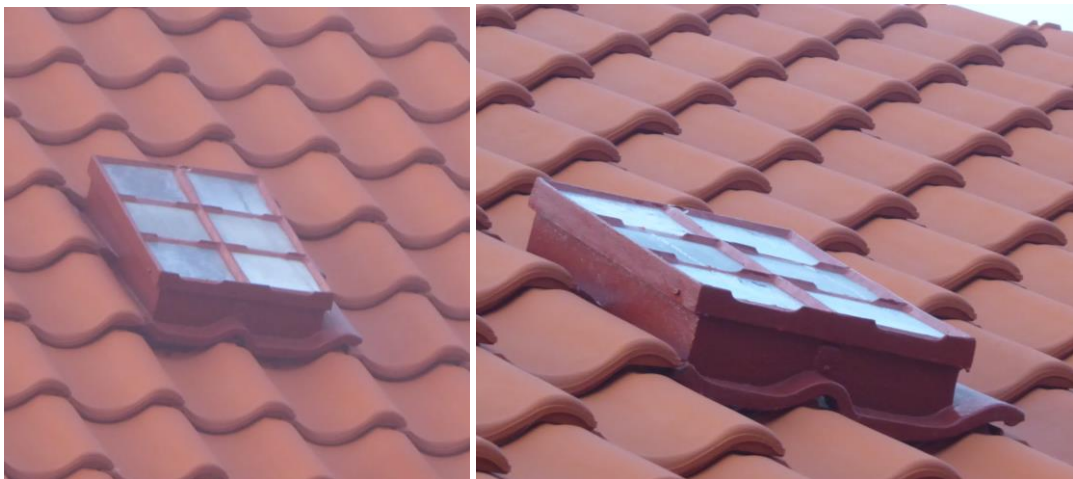
Takfönster efter åtgärder, återmonterade på taket.
