## Mölleberga kyrka

Arkeologisk vindsstädning och byggnads-  
arkeologisk undersökning av tornet 2018.

Mölleberga kyrka, Uppåkra församling, Lunds stift

KULTURMILJÖRAPPORT 2018:37

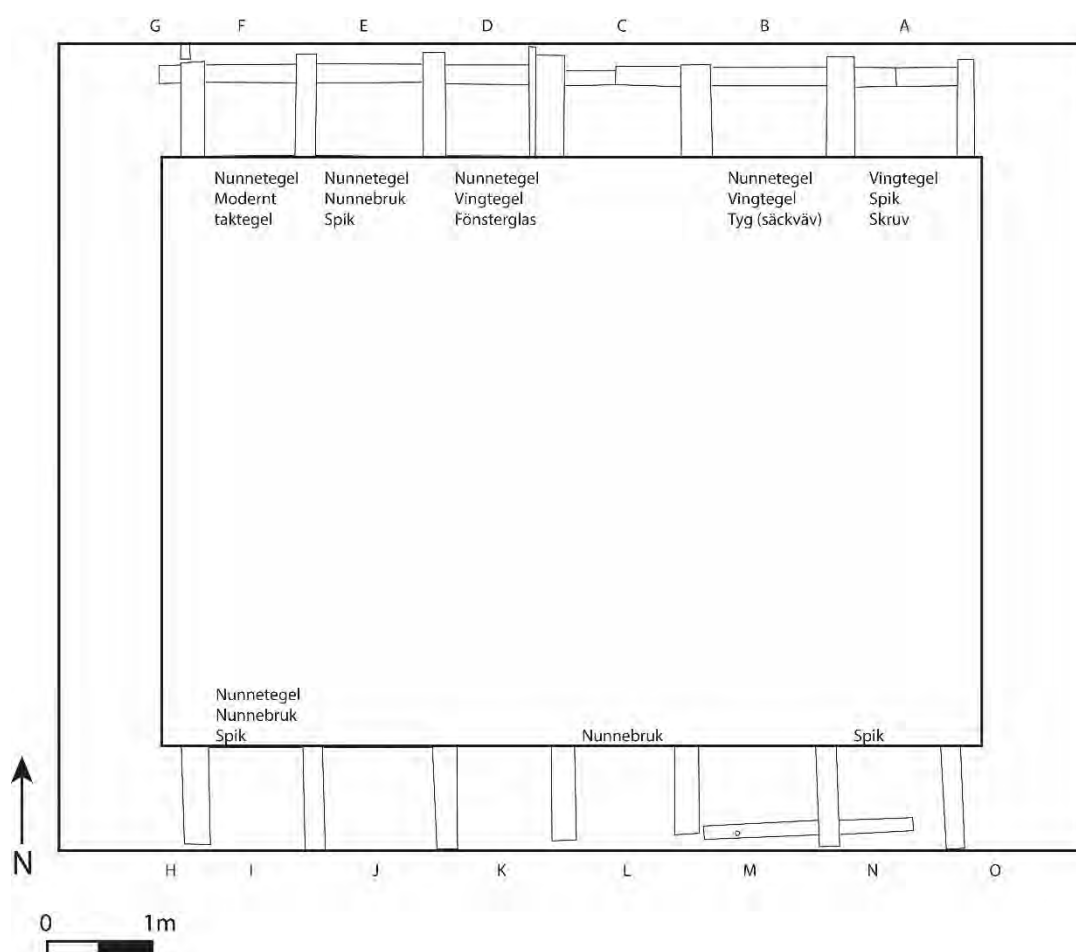
Figur 13. Vid genomgången av materialet på murkrönet framkom en del äldre byggnadsmaterial som kan bidra till byggnadens historia. På bilden har dessa föremål skrivits in vid det fack som de påträffades.

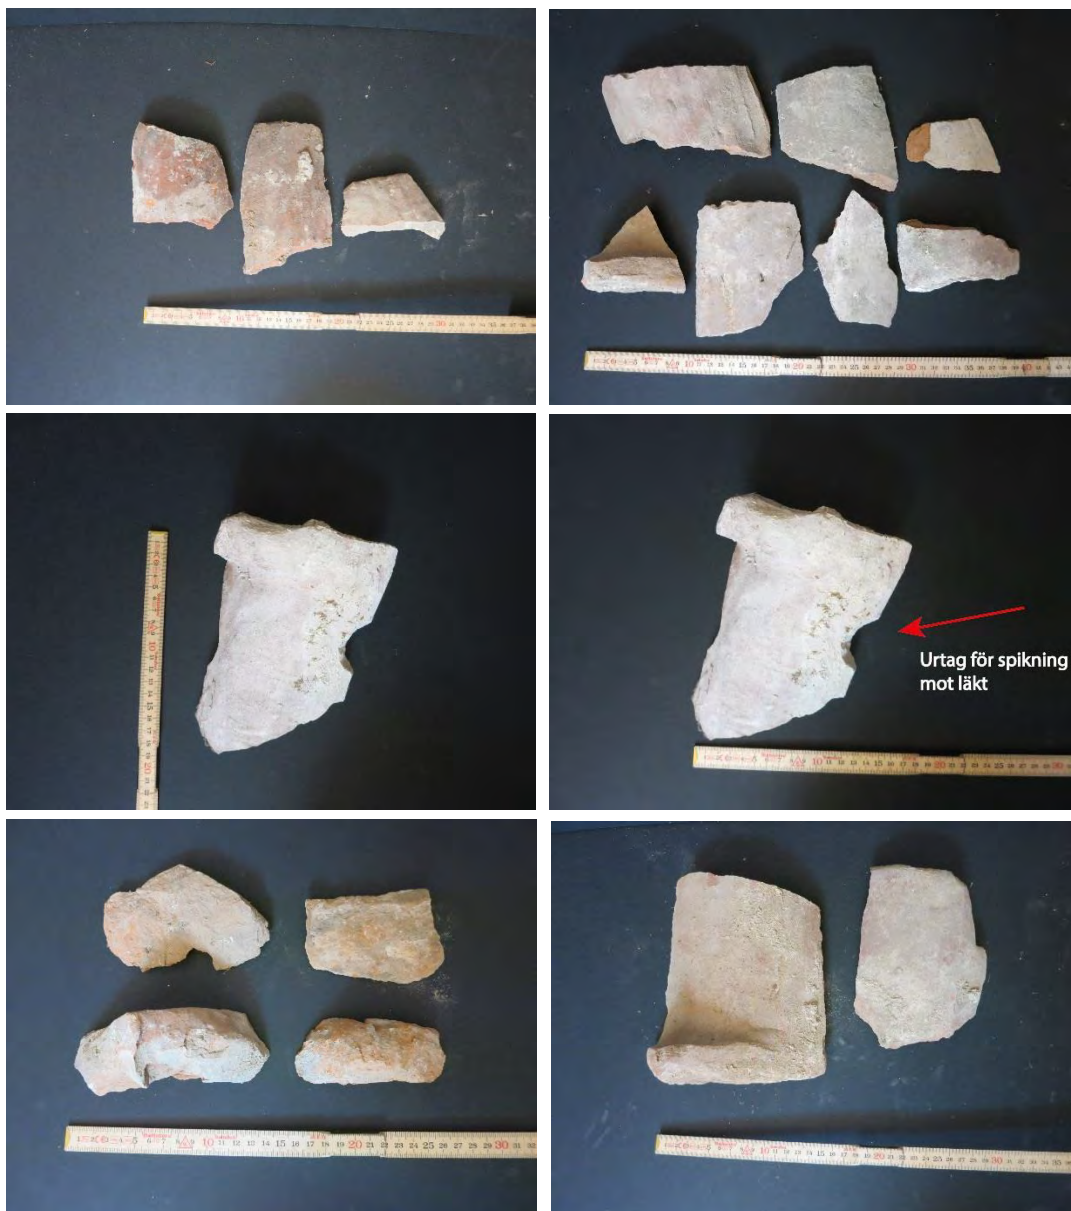
Figur 14. Bilder över fragment av medeltida nunnetegel. På ett av takteglen fanns ett urtag i sidan där man kunnat fästa teglet med spik mot läkten.

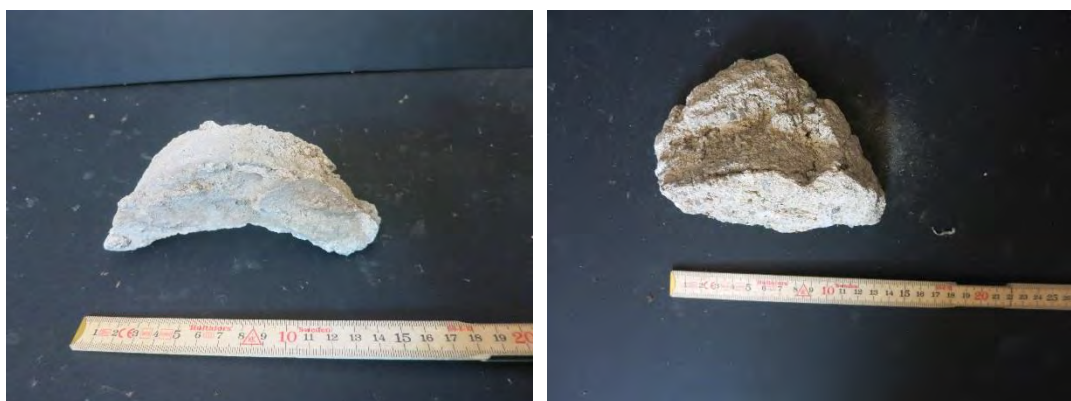
Figur 15. Bilder av bruk som använts för att fästa nunnetegel mot murkrönets trappavsatser.

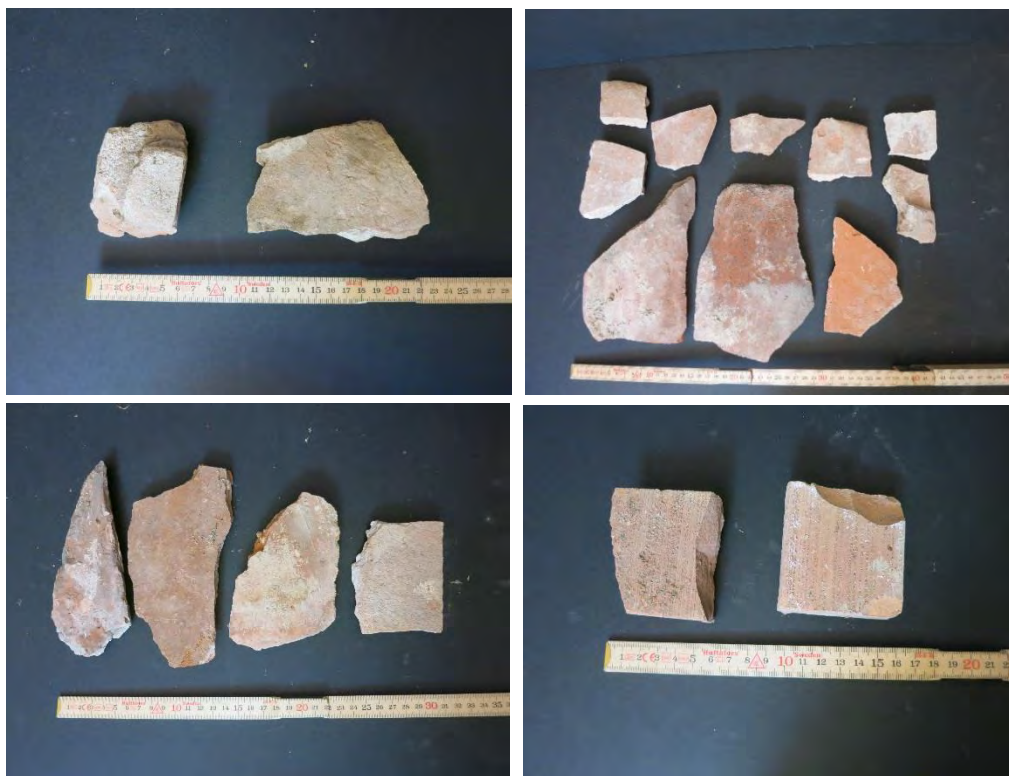
Figur 18. Fragment av enkopigt vingtegel och längst ner till höger fragment av modernt taktegel.

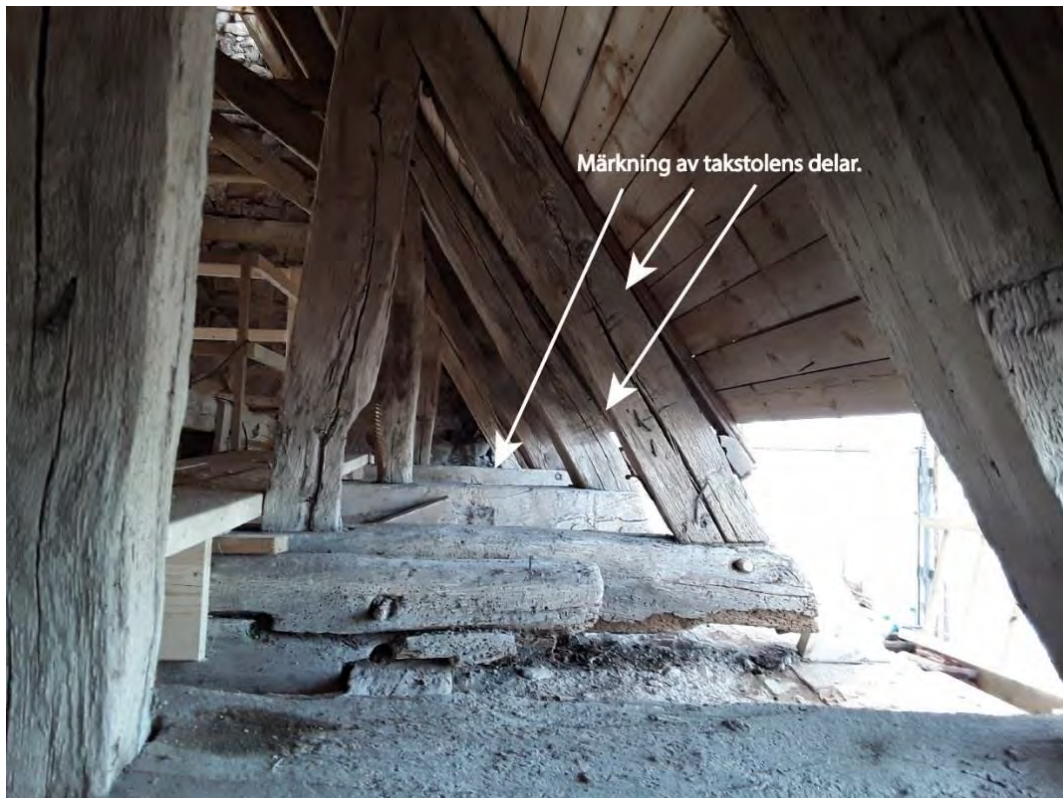
Timret i taklaget är sammanfogat med dubb. Någon gång senare har förstärkningar gjorts på vissa ställen där större spik har slagits i. Enligt arkeolog och timmerman Karl-Magnus Melin härrör delar av det återanvända materialet i takstolarna från en tidigare klockstapel på platsen, som då bör vara äldre än tornet från 1400-talet. Till exempel är en av bindbjälkarna ett ben från tornstapeln (Muntlig källa 2018-10-11, Karl-Magnus Melin, Knadriks Kulturbbygg).

Figur 23. Takstolen har delar av återanvänt material som i flera fall har en märkning.

I slutet av 1700-talet fanns omkring 150 klockstaplar i Skåne, men idag återstår endast nio stycken (<https://timmermanskonst.wordpress.com/category/lunds-stift/klockstaplar/>). Vill man säkerställa kunskapen om en eventuell tidigare medeltida klockstapel vid Mölleberga kyrka bör taklaget dokumenteras av person med erforderlig erfarenhet av medeltida träkonstruktioner.

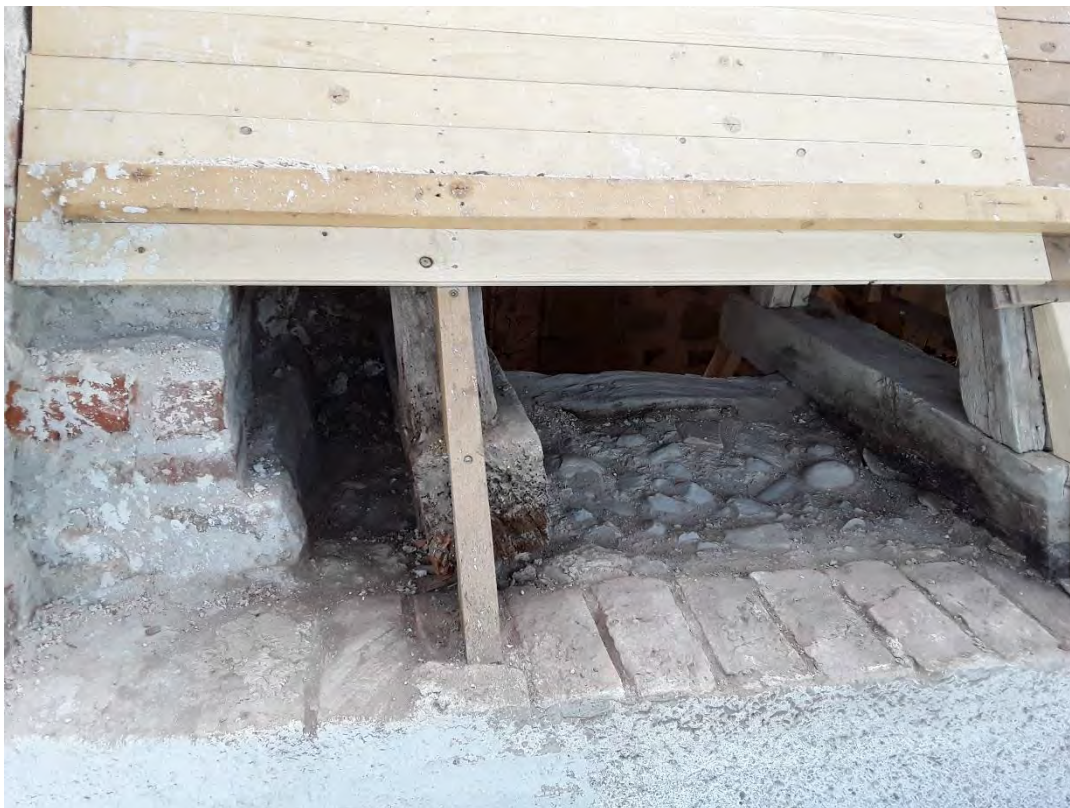
Figur 24. Efter den arkeologiska städningen kunde man tydligt se murkärnan bestående av småsten och bruk. Den yttre profilen är murad med storstenstegel.

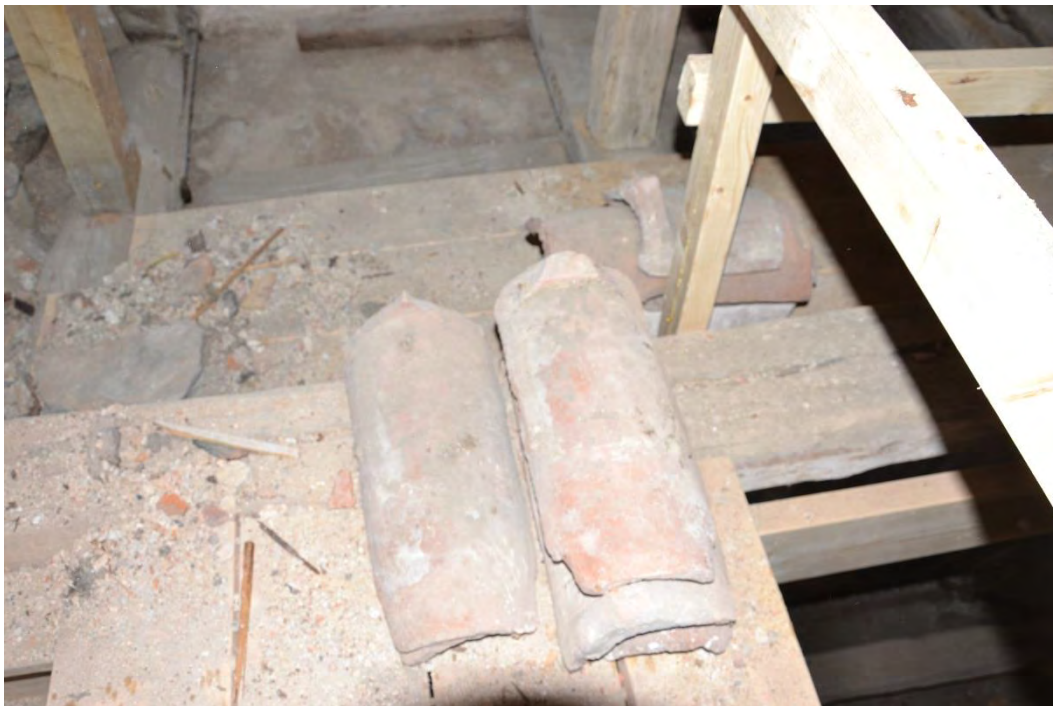
Figur 25. I tornet förvaras ett antal hela handslagna medeltida nunnetegel.

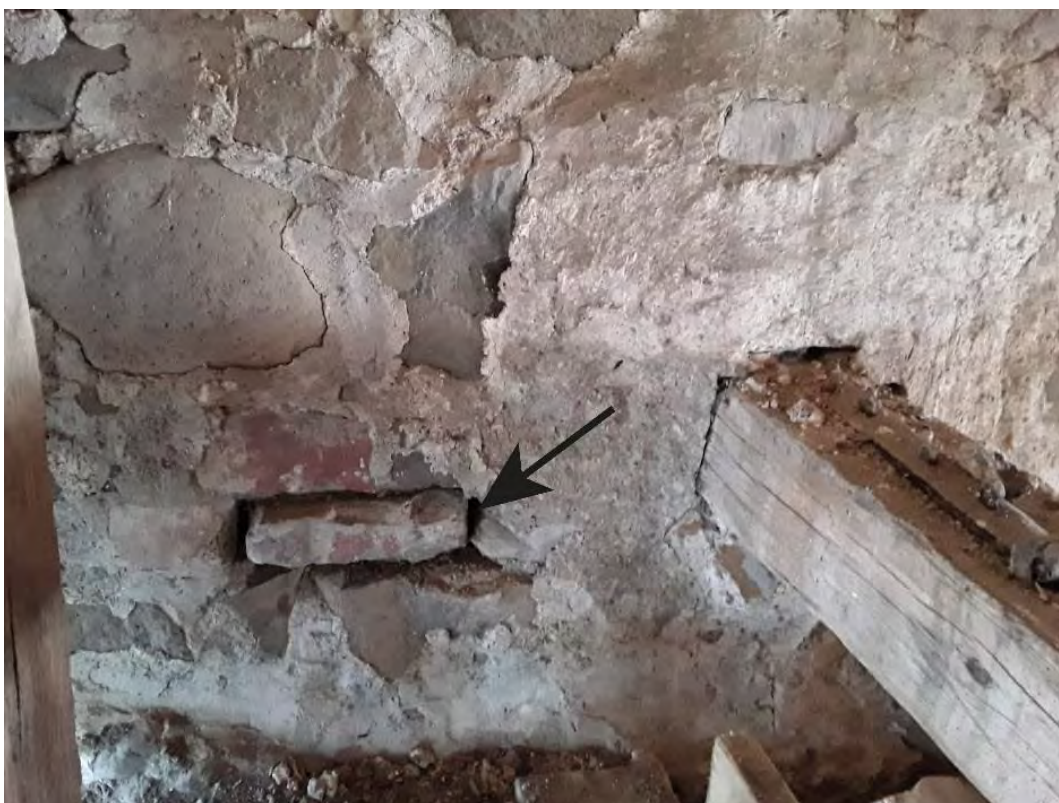
Figur 32. Hål där tidigare träkonstruktion suttit eller infästning för den byggnadsställning av trä som använts när tornet byggdes på 1400-talet.

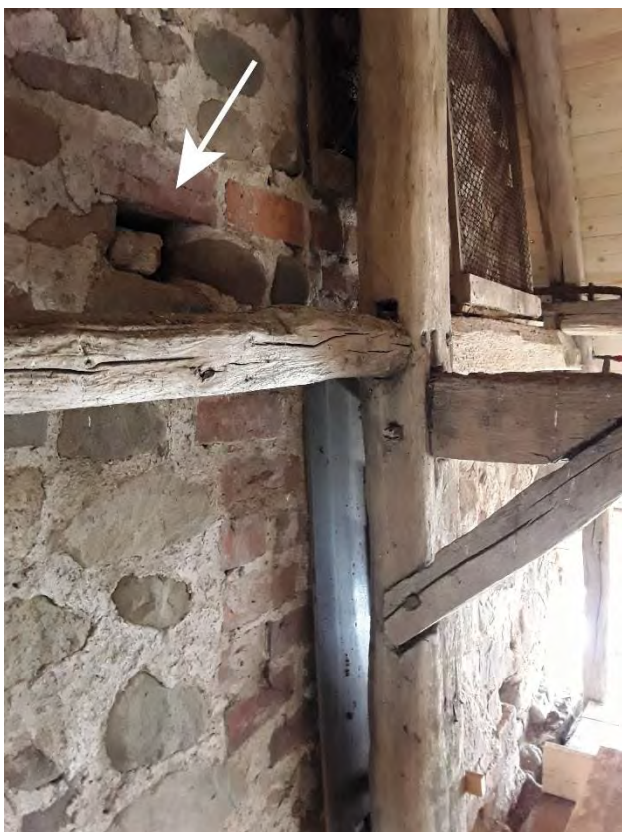
Figur 33. Hål där tidigare träkonstruktion suttit eller infästning för den byggnadsställning av trä som använts när tornet byggdes på 1400-talet.
