# Flyinge Kungsgård

Fullblodsstallet  
Flyinge 22:40, Lunds kommun, Skåne län  
Antikvarisk medverkan/2019  
Carita Melchert

Kulturmiljörapport: 2019:38

**Byggnad:** Fullblodsstallet (byggnad 23)

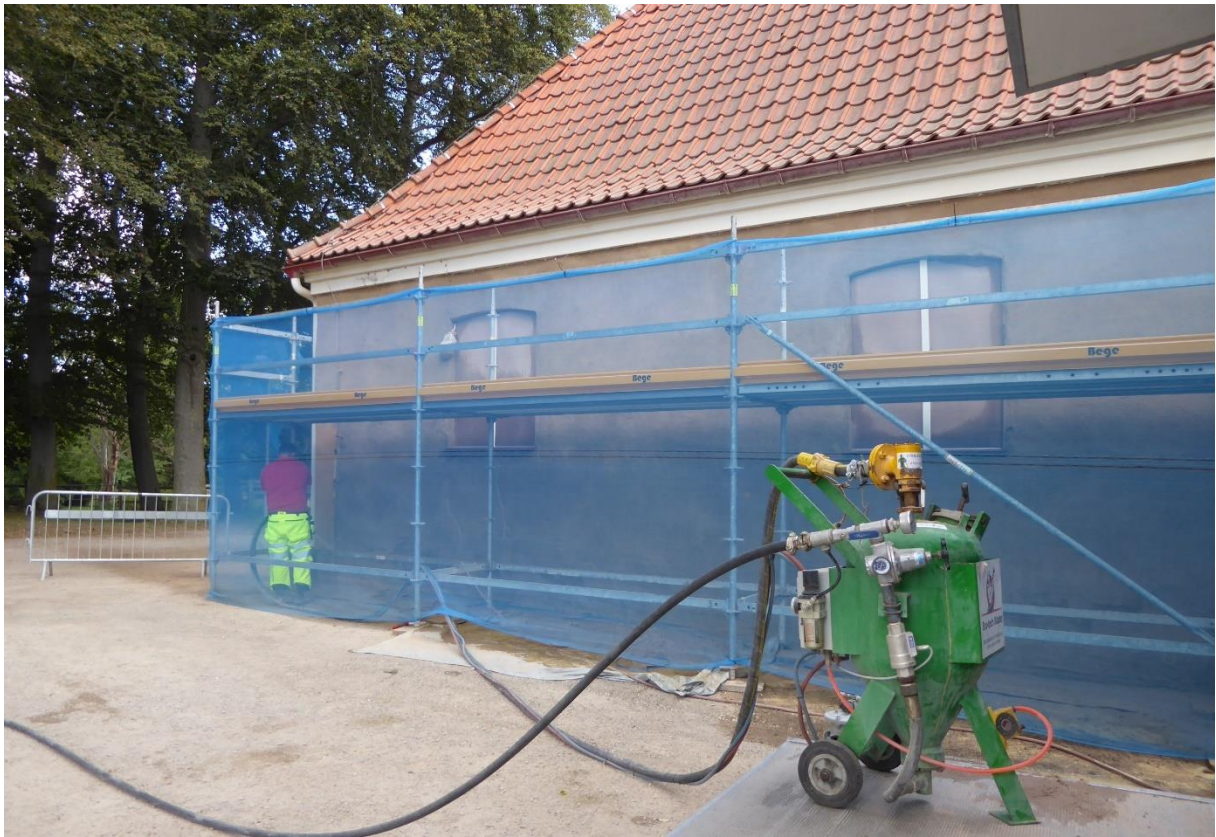
Figur 6. Fasaden blåstras.

Fasaden blästrades med vatten och sand, all färg, skadad puts och löst sittande ytputs togs bort (undantaget takfotsgesimsen). Putsytan som framträdde efter blästring är en lufthärdande kalkputs med ballast omkring 3-4 mm och var generellt i gott skick. Sprickor och bom som dock förekom knackades försiktigt ner och lagades med kalkbruk. (Se beskrivning av material nedan).

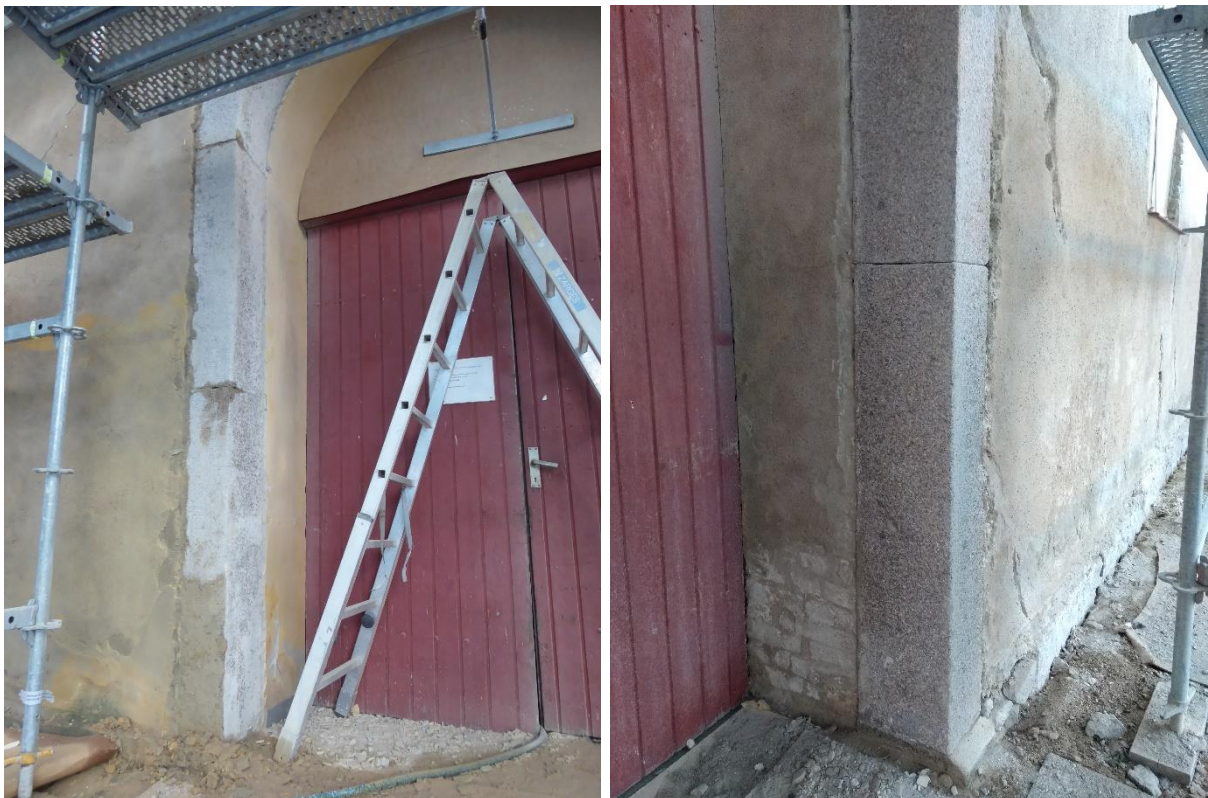
Figur 7. Portomfattningen efter rengöring.

Före åtgärderna var portomfattningen av natursten överputsad och det fanns en tunn sprickbildning i mötet med den putsade fasaden. Naturstenen frigjordes varsamt från puts och rengjordes med borste och vatten samt med svag syra. Naturstenen är en rödgrå granitisk sten med förhållandevis slät yta, mot marken finns en liten utkragande bas. Stenen har lämnats synlig och fogen mellan stenarna har fyllts i med nytt kalkbruk.

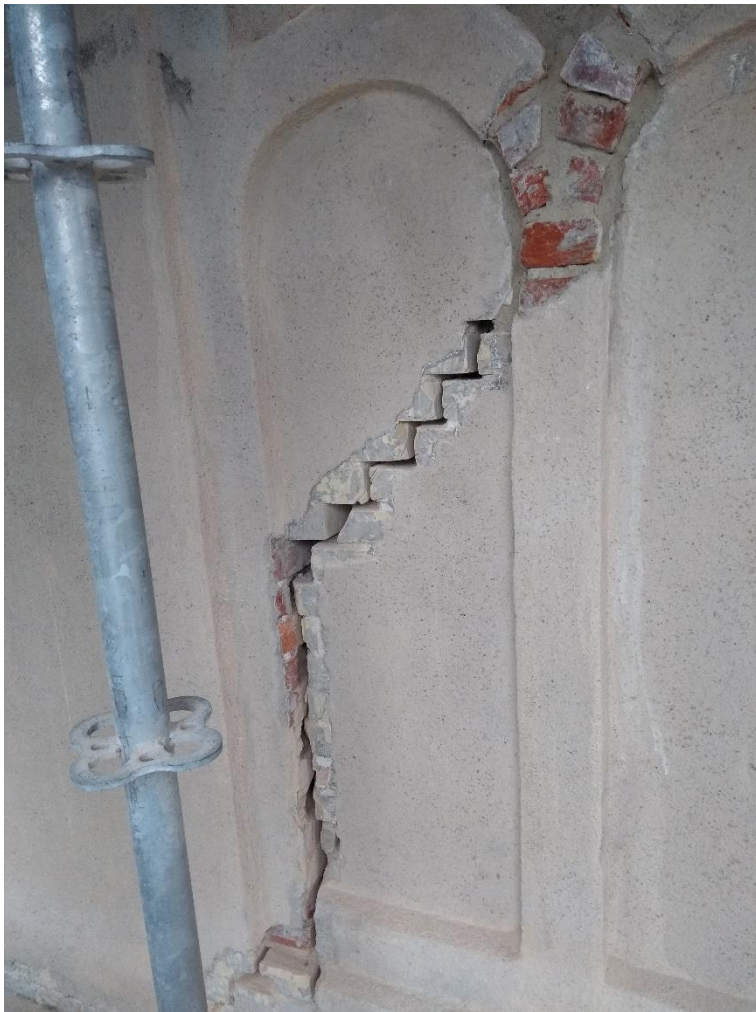
*Figur 15. På bilden ser man att blinderingen är i gult tegel och bågen i rött tegel.*

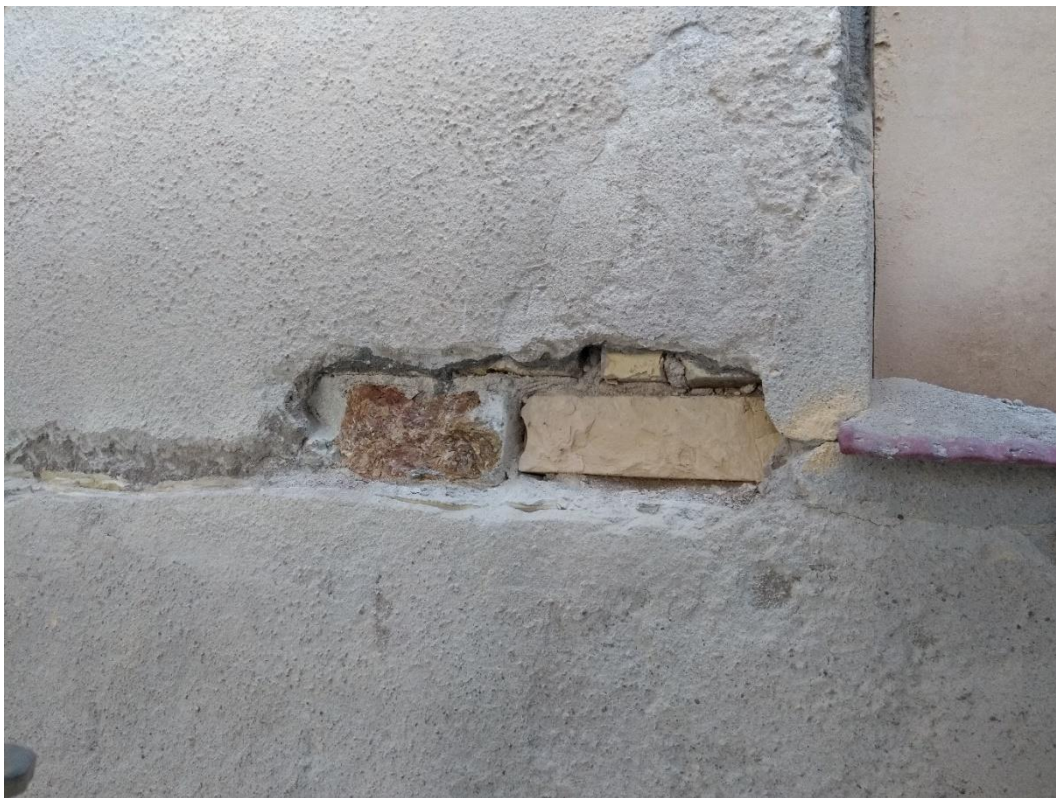
*Figur 16. En tegelsten i storformat påträffades norr om porten.*

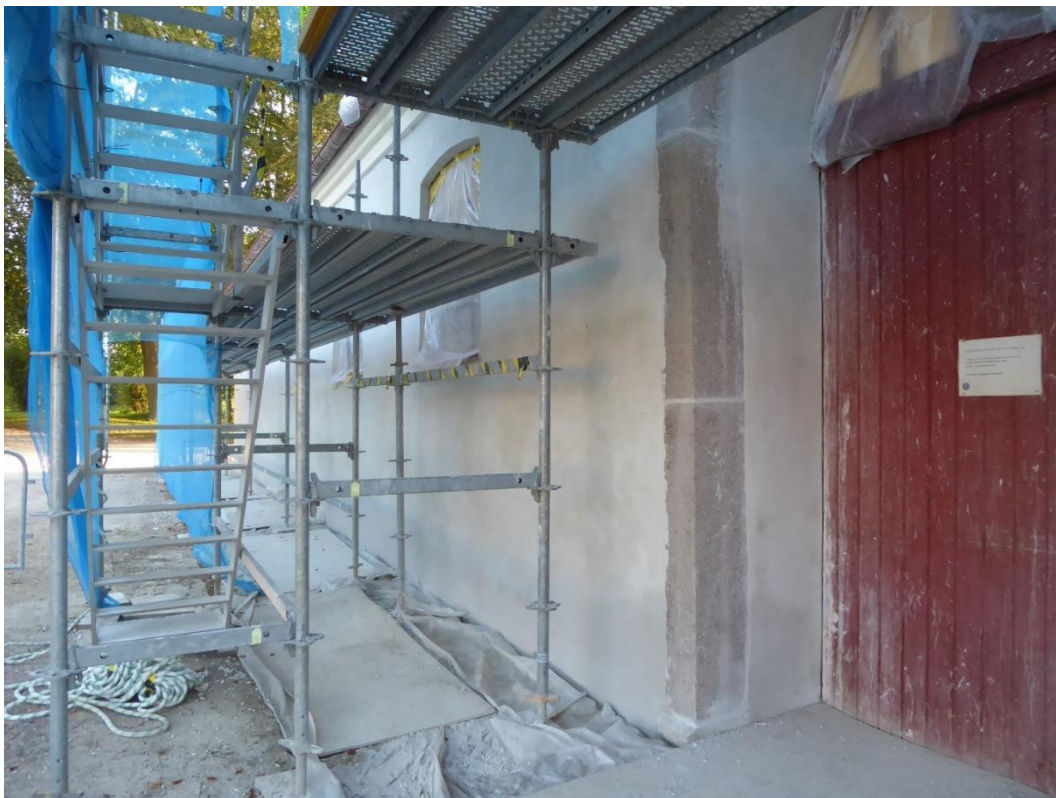
Figur 18. Ytputsen är påslagen och skurad, naturstensomfattningens fogar är ilagade.

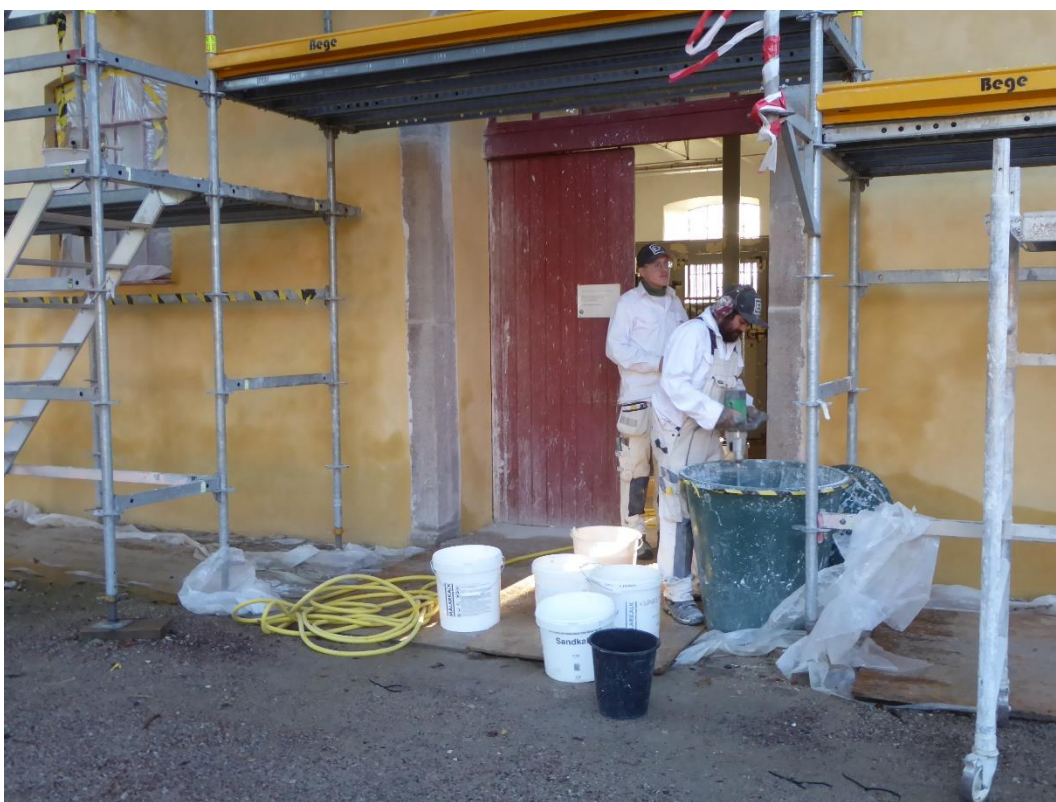
Figur 19. Första färgstrykningen genomförs.

Hela fasaden har putsats med ny ytputs som skurats med mindre masonitebräda och snutbräda. Fasaden har strukits en gång med pigmenterad Kungskalk och fyra gånger med pigmenterad kalkmjölk (gult). Blinderingarna har strukits på samma sätt men med opigmenterad Kungskalk och kalkmjölk (vit). Takfotslist har strukits en gång med vit linoljefärg.

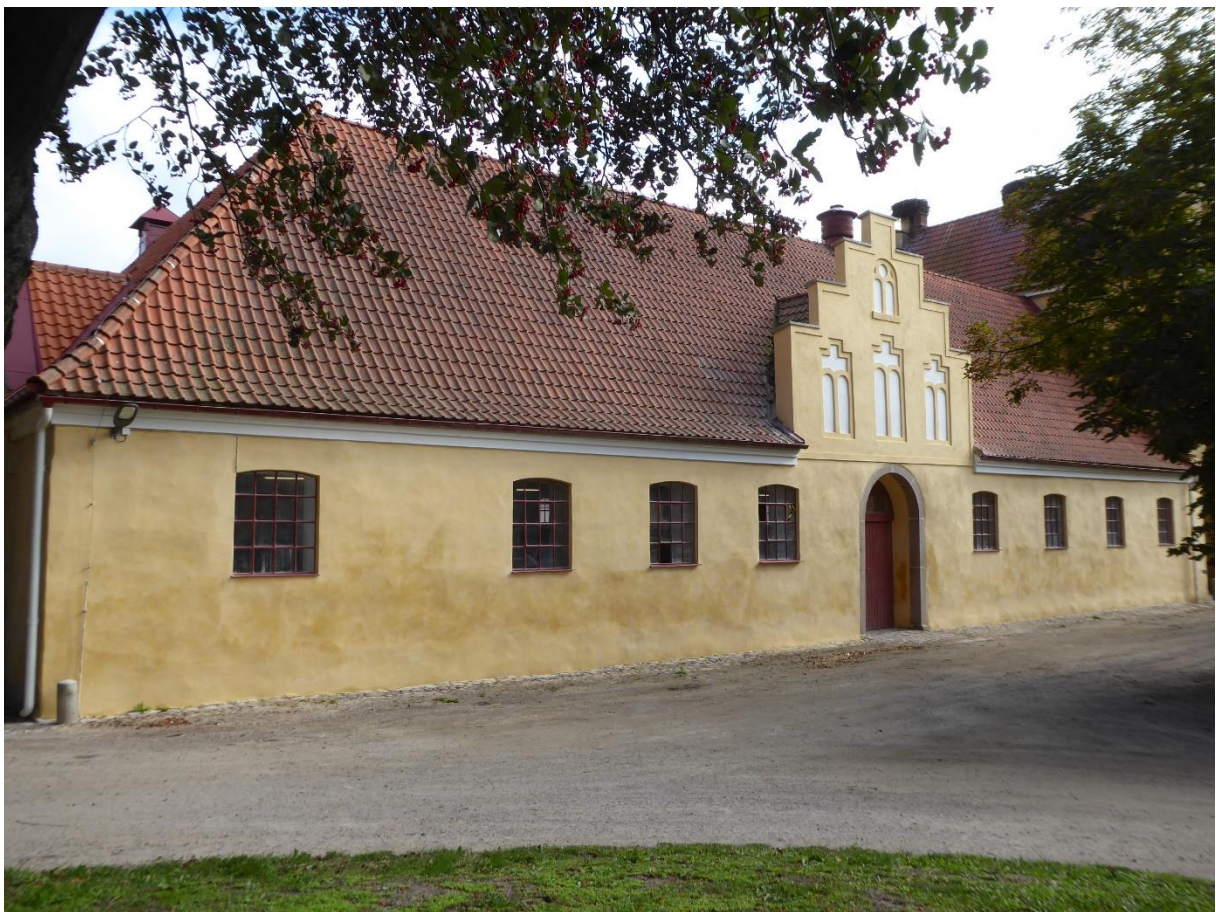
*Figur 21. Fullblodsstallet efter åtgärder.*

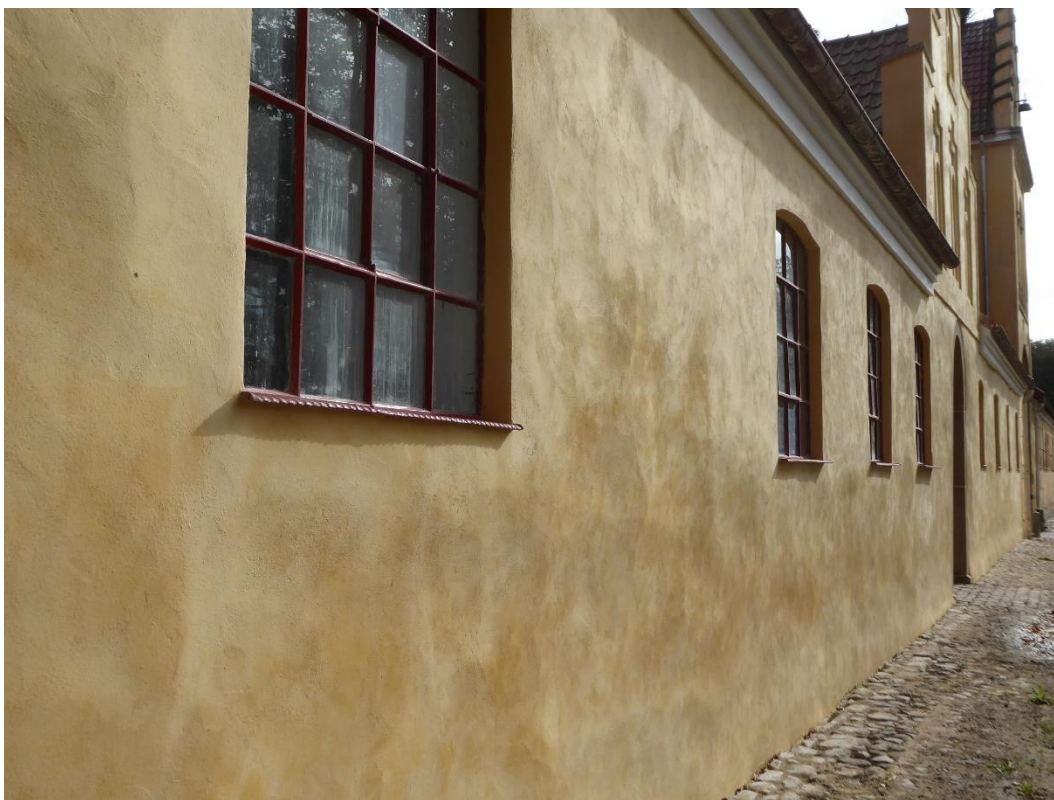
Figur 22. Fullblodsstallet efter åtgärder.

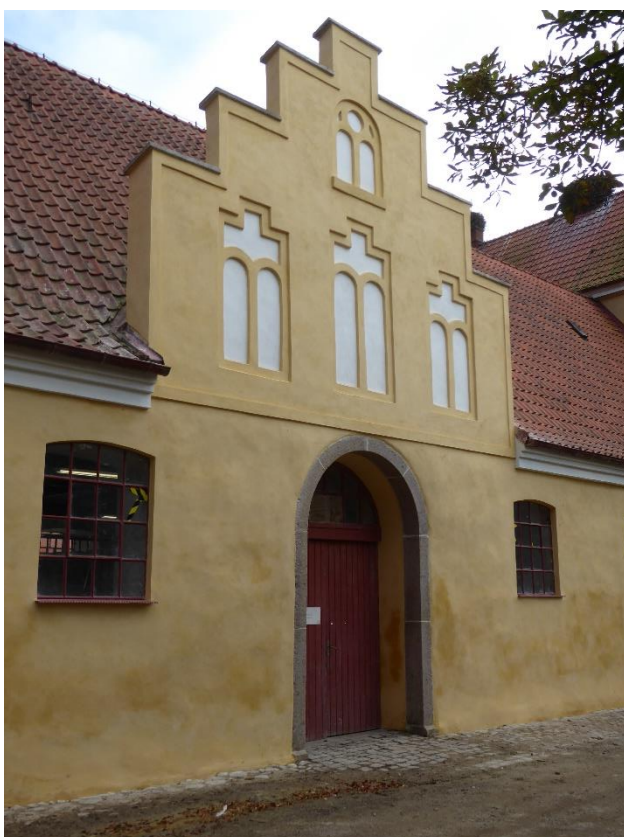
Figur 23. Fullblodsstallet efter åtgärder.

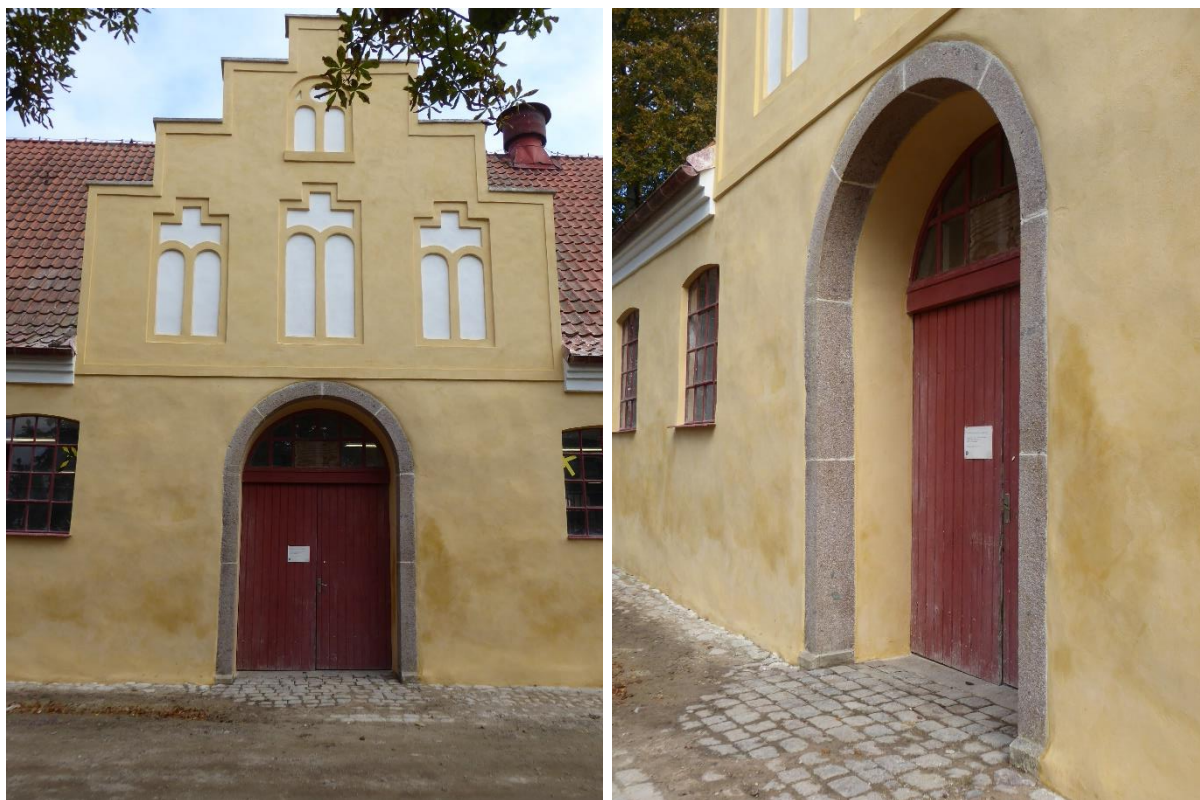
*Figur 24. Trappgavel och portomfattning efter åtgärder.*

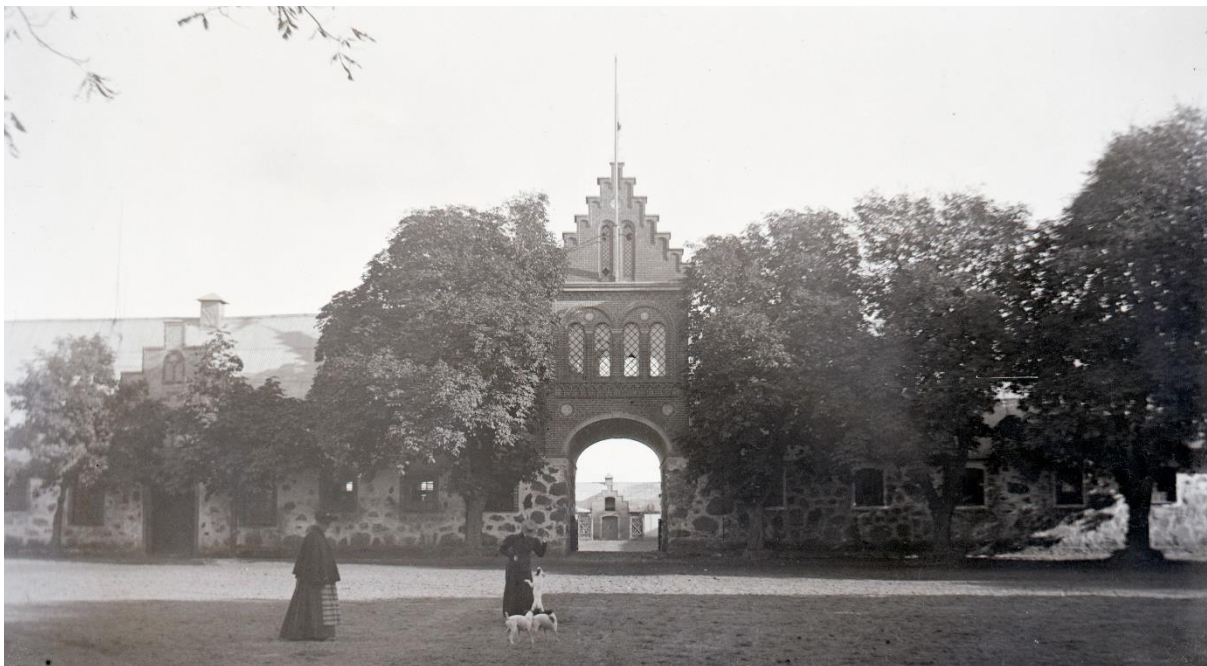
Figur 25 . På trappgaveln till vänster i bild ser man det gula teglet och röda tegel i bågarna. Fönstren vid sidan om dörren är placerade lägre i fasaden än i dag, varför de måste var ersatta med dagens fönster. Källa: Bohusläns museum. (Bildens är beskuren)

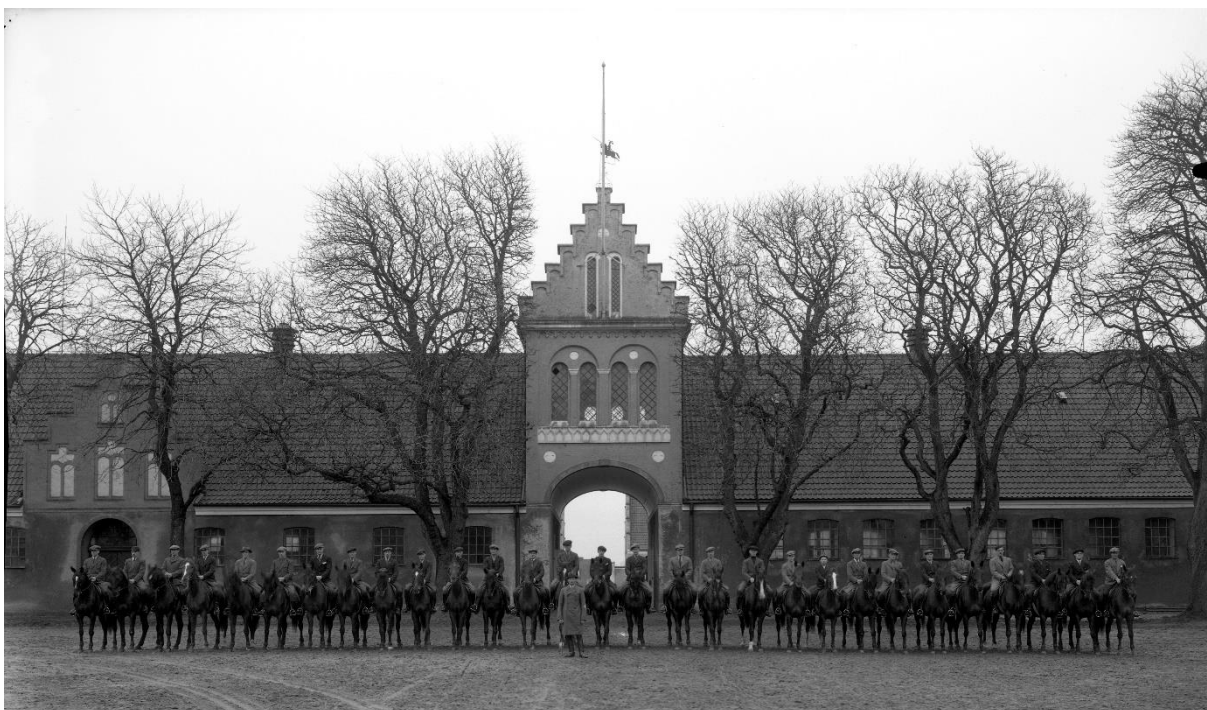
Figur 26. Fotografi daterat 1936. Observera ljusa blindingar i trappgaveln till vänster i bild och att listen under blindingarna har samma färg som fasaden. Naturstenen i portomfattningarna är synlig. Källa: Kulturen Carlotta A2381.(Bildens är beskuren)

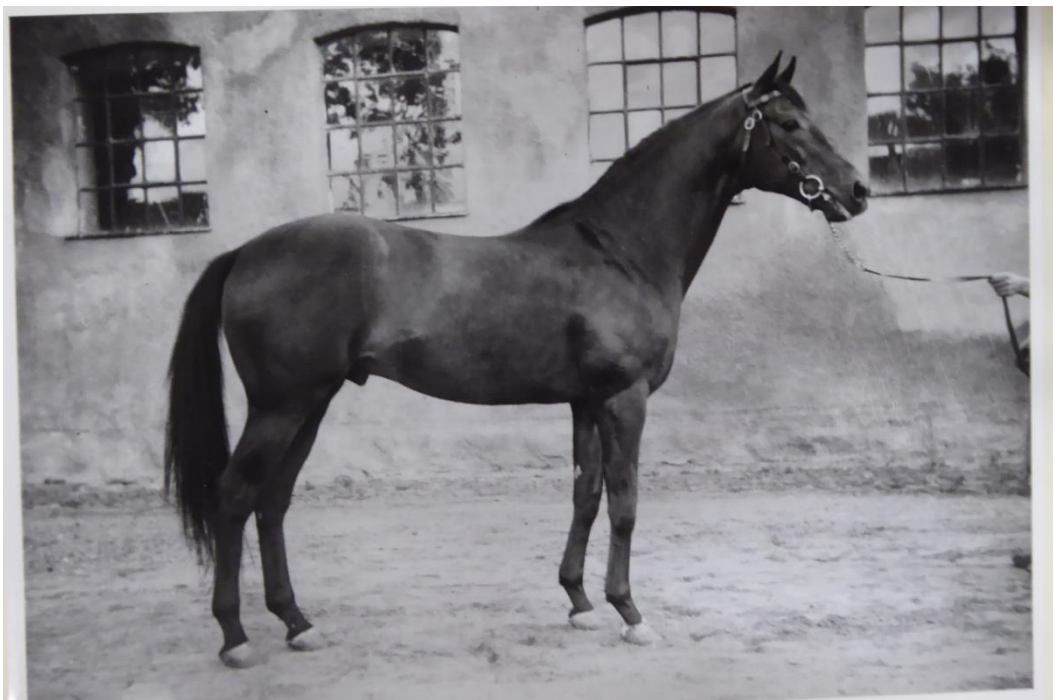
Figur 27 . Fotografi av Darbanga××, troligen från 1930/40-talet och framför Elevstallet. Fasaden verkar vara utan utkragande markerad sockel, den mörka linjen nertill i fasaden tolkas som markbeläggning av kullersten som även finns kvar i dag. Källa: Flyinge hingstdepå och stuteri. Landsarkivet Lund.

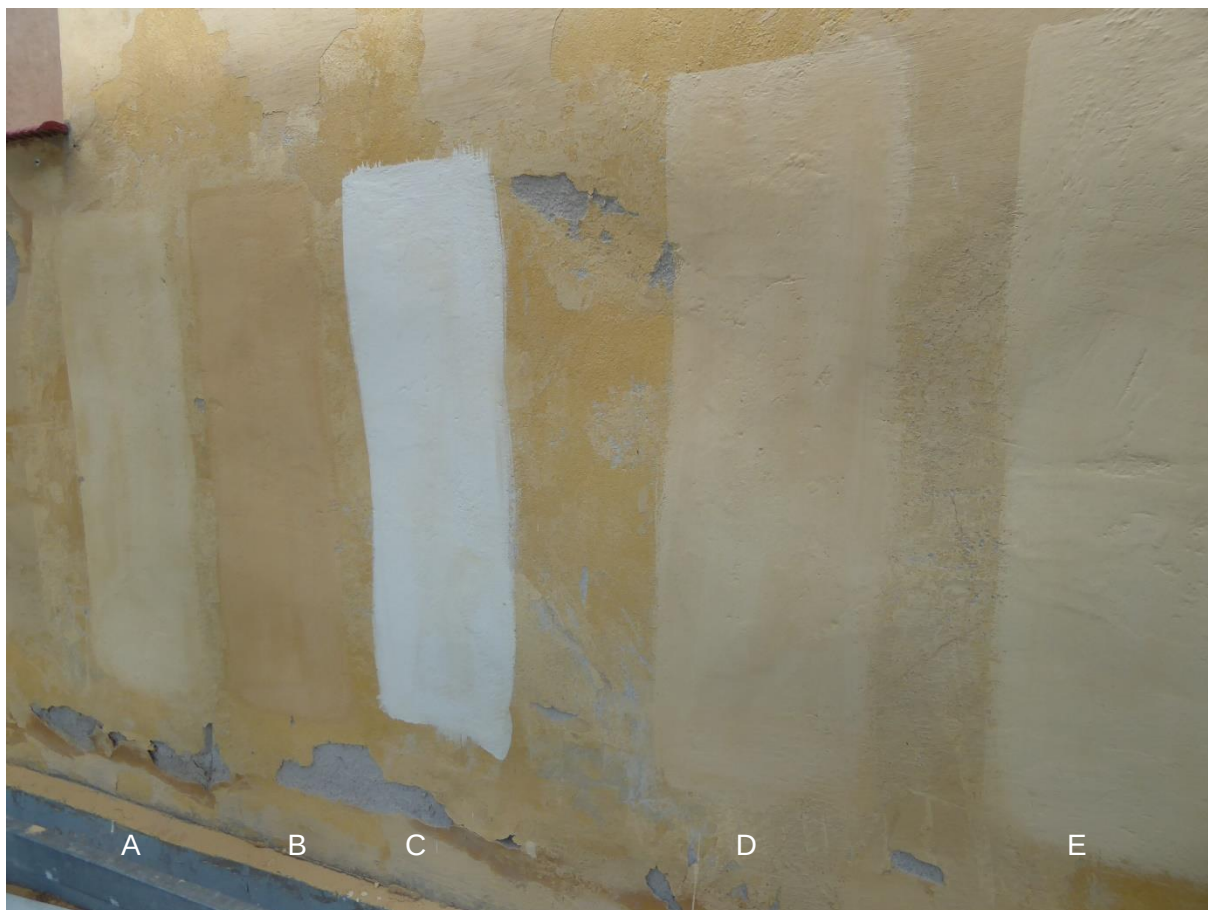
*Figur 29 Första uppstrykningsprovet av fasadfärg gult och vitt. Från vänster räknat:*

- A: Längst till vänster: Uppstrykningsprov från provbit från fasaden, motsvarar KFL 94:11. Blandad med guldocker 94. (guldocker klarar inte av att blandas tillräckligt gult i Kungskalk, lika som provbiten, därför nästa prov)
- B: Näst längst till vänster: Uppstrykningsprov från provbit från fasaden, motsvarar KFL 94:11 med hjälp av oxidpigment (för att få en gulare nyans som mer motsvarar provbiten).
- C: Vit. Kungskalk opigmenterad.
- D: Näst längst till höger: Kungskalk UN 043. Motsvarande kalkfärgskulör mellan 46:4 – 46:5 i KFL 90 och baserad på obränd Terra 46.
- E: Längst till höger: Kungskalk UN 044. Motsvarande kalkfärgskulör med 25 dl Guldocker 94 till 100 liter kalkmjölk enligt recept från 1984.

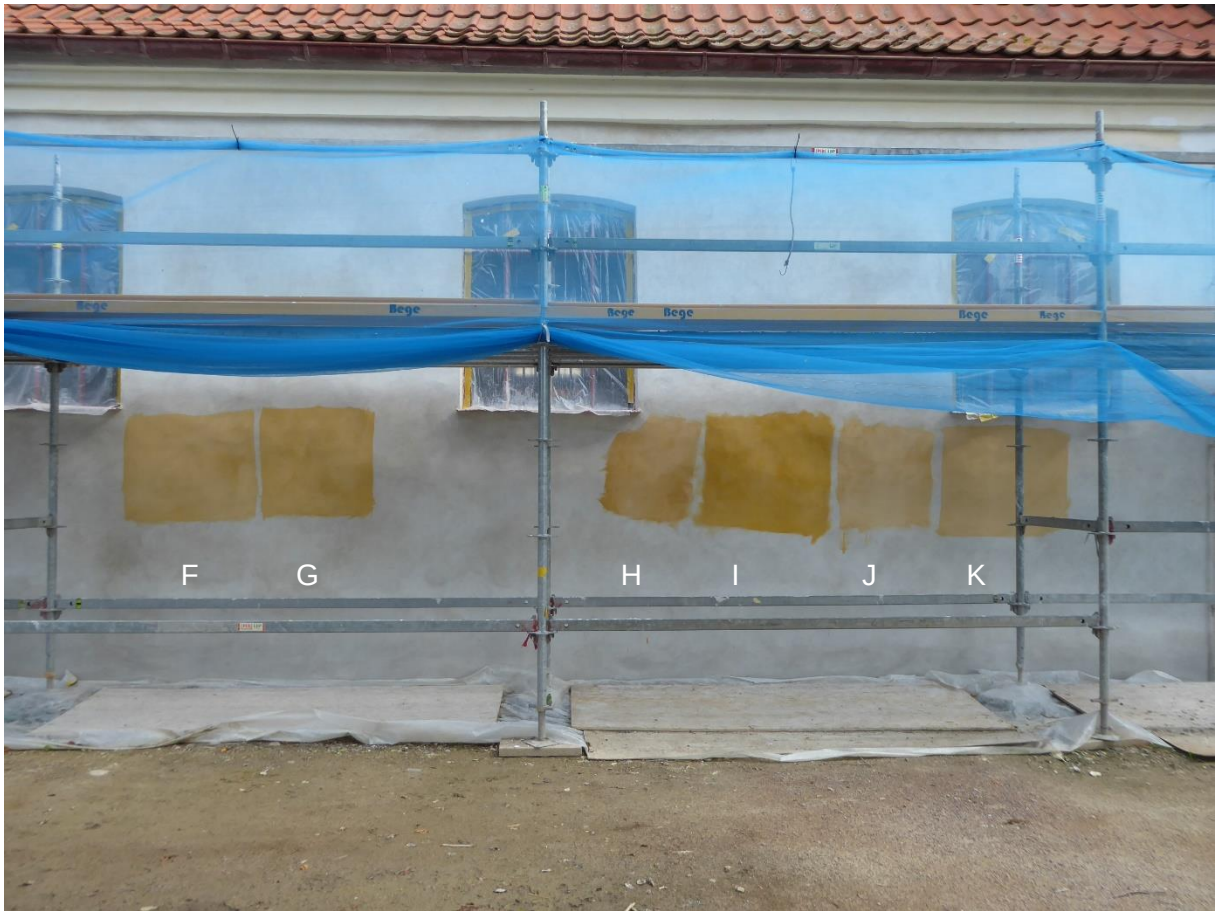
*Figur 30 . Uppstrykningsprover på den nya ytputsen. Räknat från vänster:*

F: UN 54. Detta är den valda nyansen.

J: recept 1984 med 25 dl guldockra/100 l kalkmjölk

K: recept 1984 med 30 dl guldockra/100 l kalkmjölk

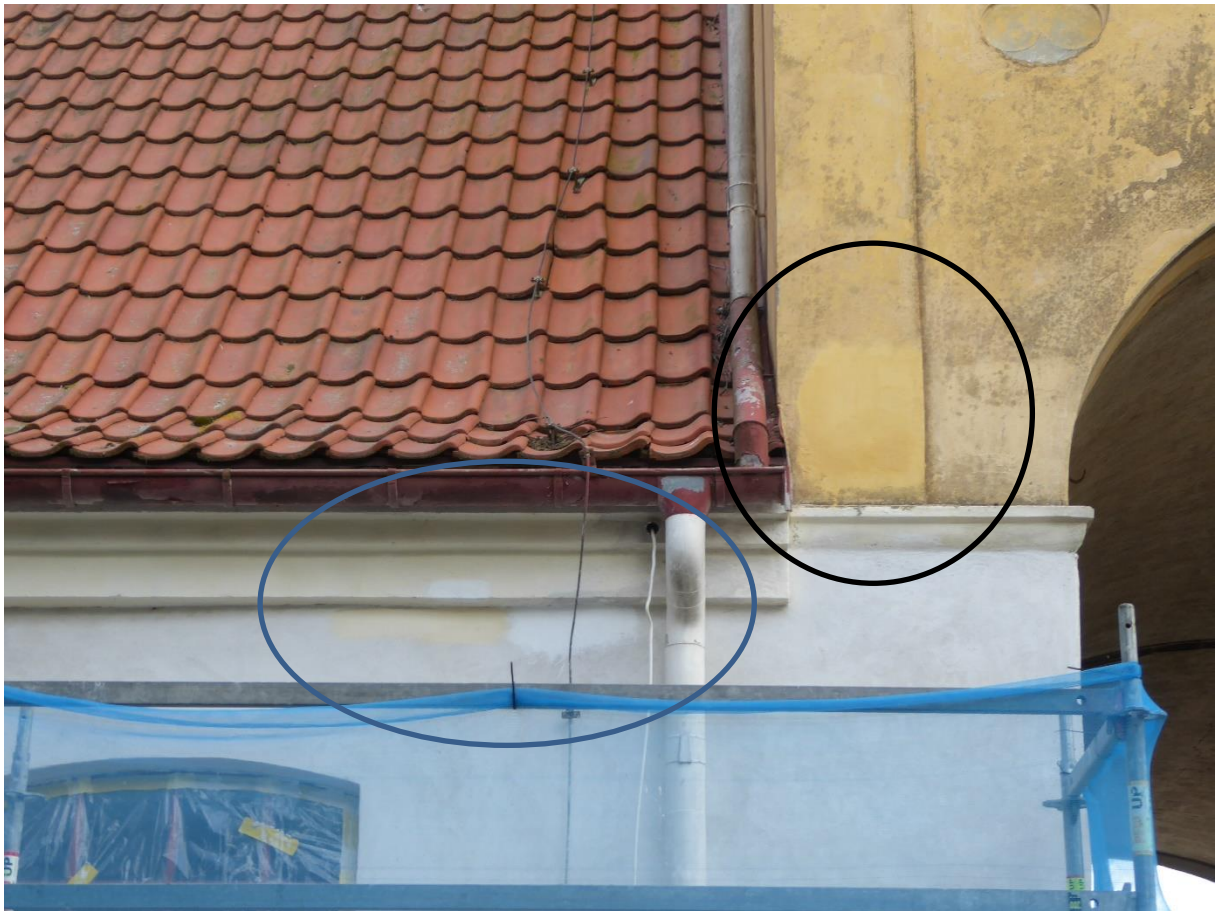
Figur 31. Blå cirkel visar vita uppstrykningsprover. På listen vit linoljefärg. Under listen är vänstra provet färg 4-1 enligt RAÄ:s kalkfärgslikare (vilket användes 1984) och det högra är Kungskalk opigmenterad. Svart cirkel visar samma pigmentering som uppstrykningsprov I men här struken på gammal puts och färg.
