# Jonstorps kyrka

Jonstorps socken, Höganäs kommun, Skåne län  
Arkeologisk vindsstädning och  
byggnadsarkeologisk undersökning 2019  
Gunilla Gardelin

Kulturmiljörapport: 2019:39

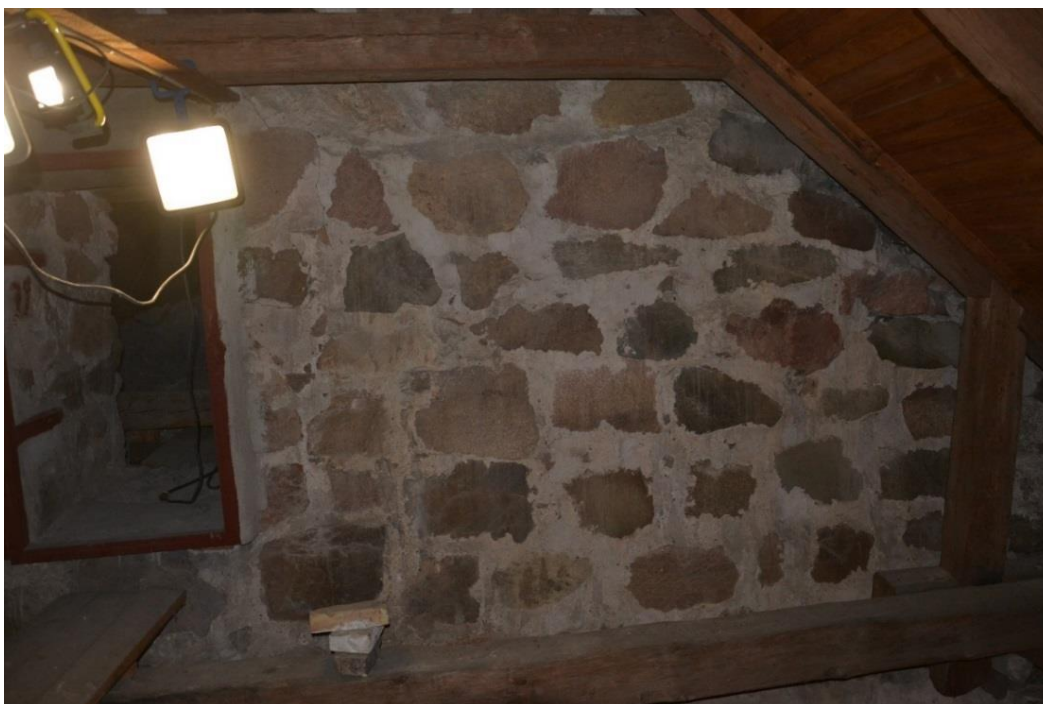
Figur 46. Korets västra vägg. Murverket i koret består av natursten lagda i jämna skift. Kalkbruket har dragits ut över stenarna.

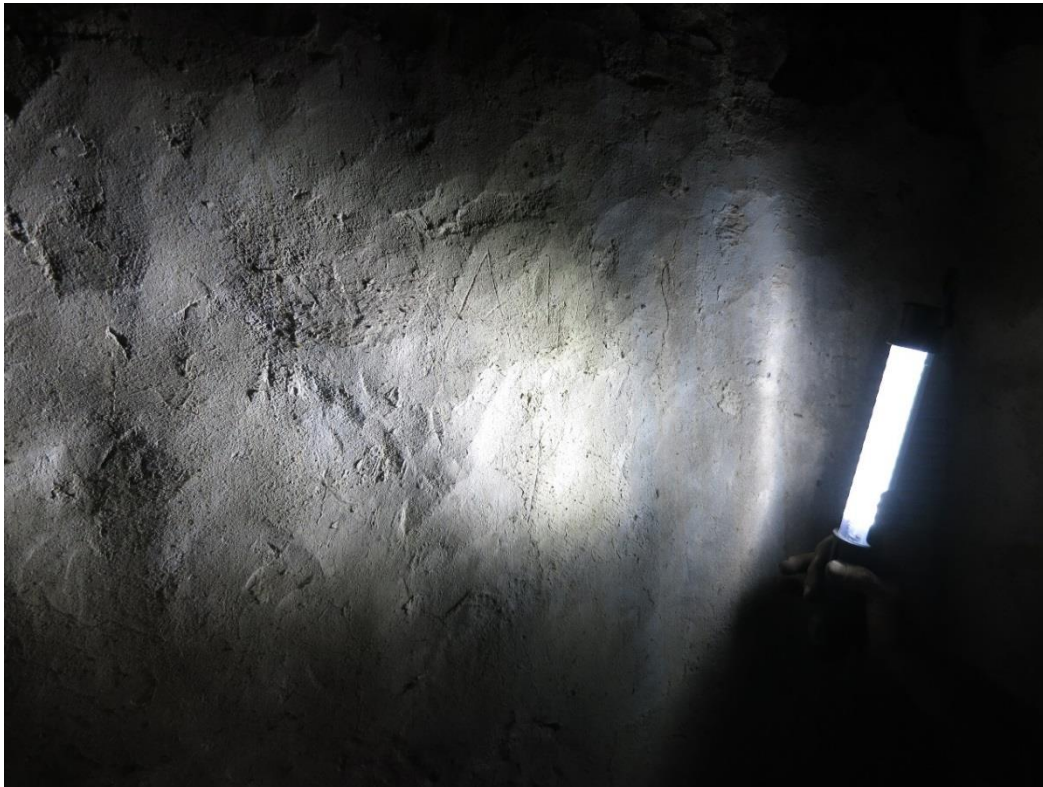
*Figur 51. Putsen är slättdragen och spåren efter i putsen vittnar om hur en murarslev använts för att dra ut putsen.*

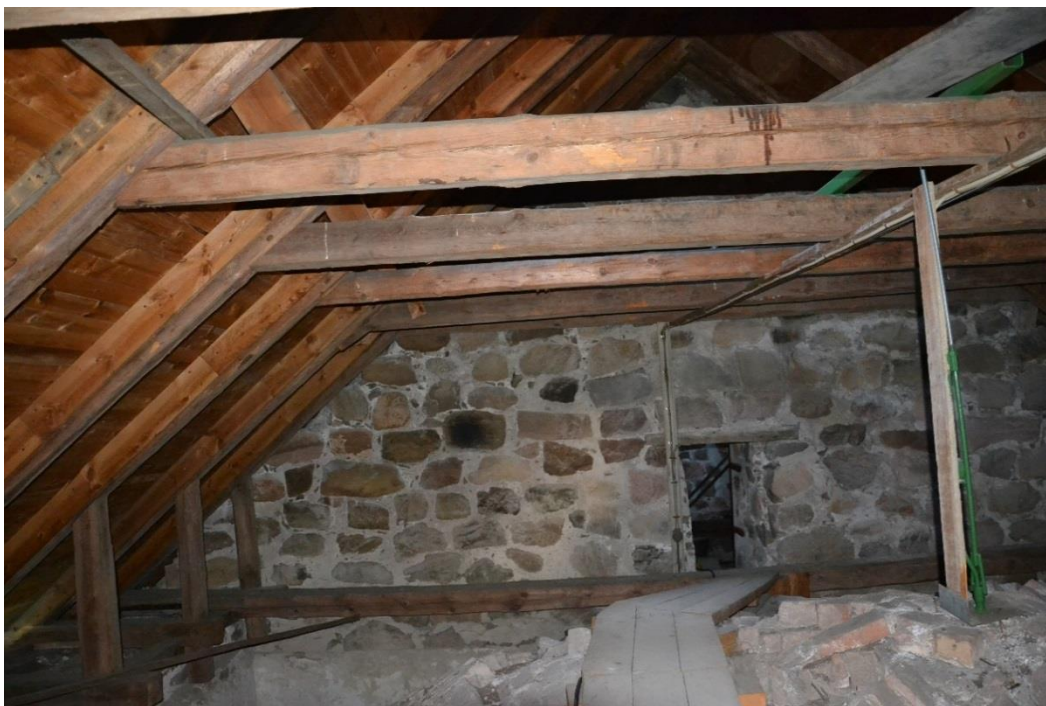
Figur 55. Långhusets östra vägg består av natursten lagda i jämna skift. Öppningen har en överliggare i trä.

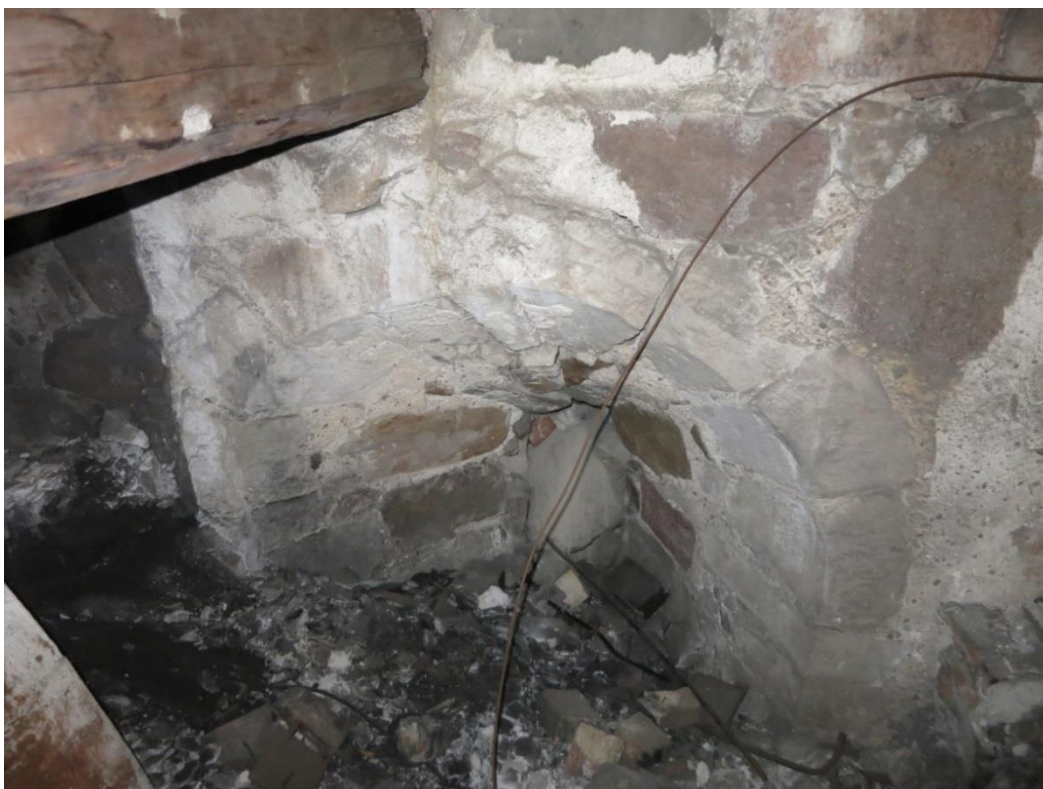
*Figur 61. På kyrkvindens kan man se det romanska fönstret i långhusets södra vägg. Fönstret har en omfattning av fint bearbetad sandsten, längre in i fönsternischen är stenen obearbetad. Fönsternischen har invändigt varit putsad, men bågen har varit oputsad.*

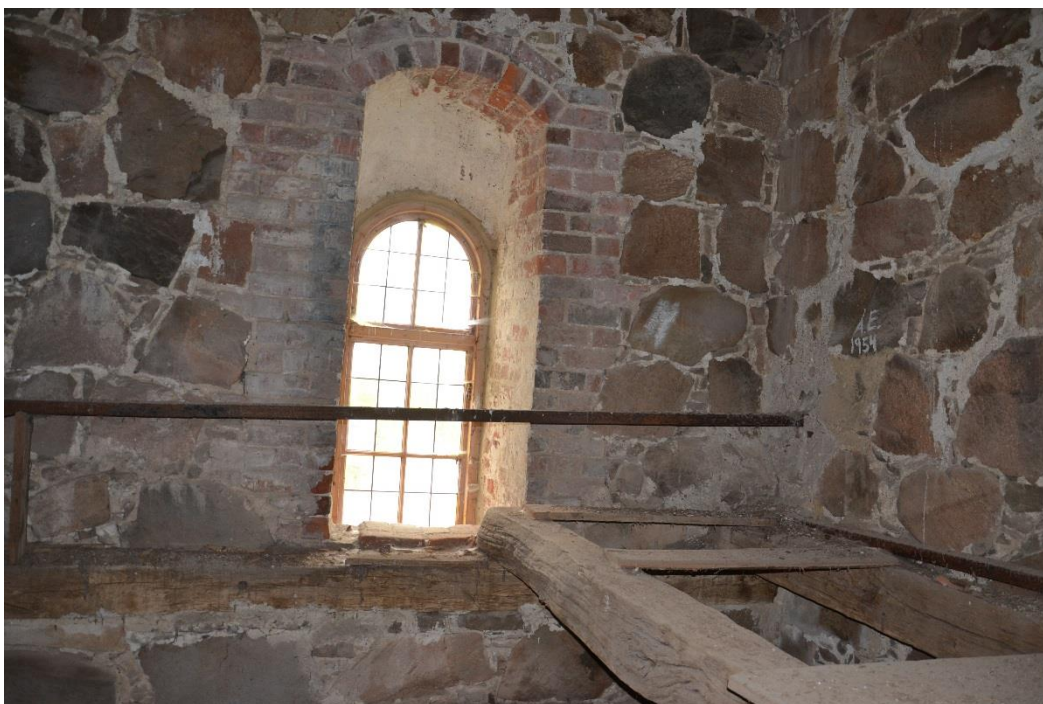
Figur 71. Fönstret i tornvindens första våning har invändigt en stickbågig form och utvändigt en rundbågig form och en omfattning i tegel. Ursprungligen har öppningen fungerat som en ingång till tornet via ett utvändigt trapporn av tegel som är rivet (Wikerstål arkitekter 2008, s 49).

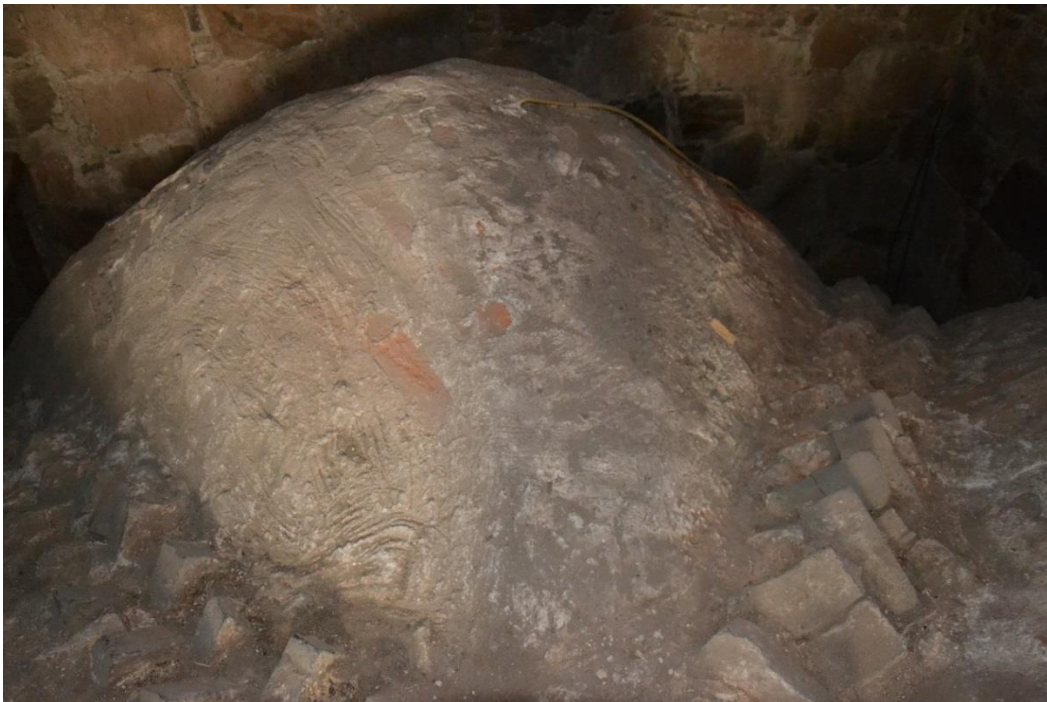
*Figur 77. Valven är strukna med kalkbruk och spår efter redskapet som använts syns i bruket.*

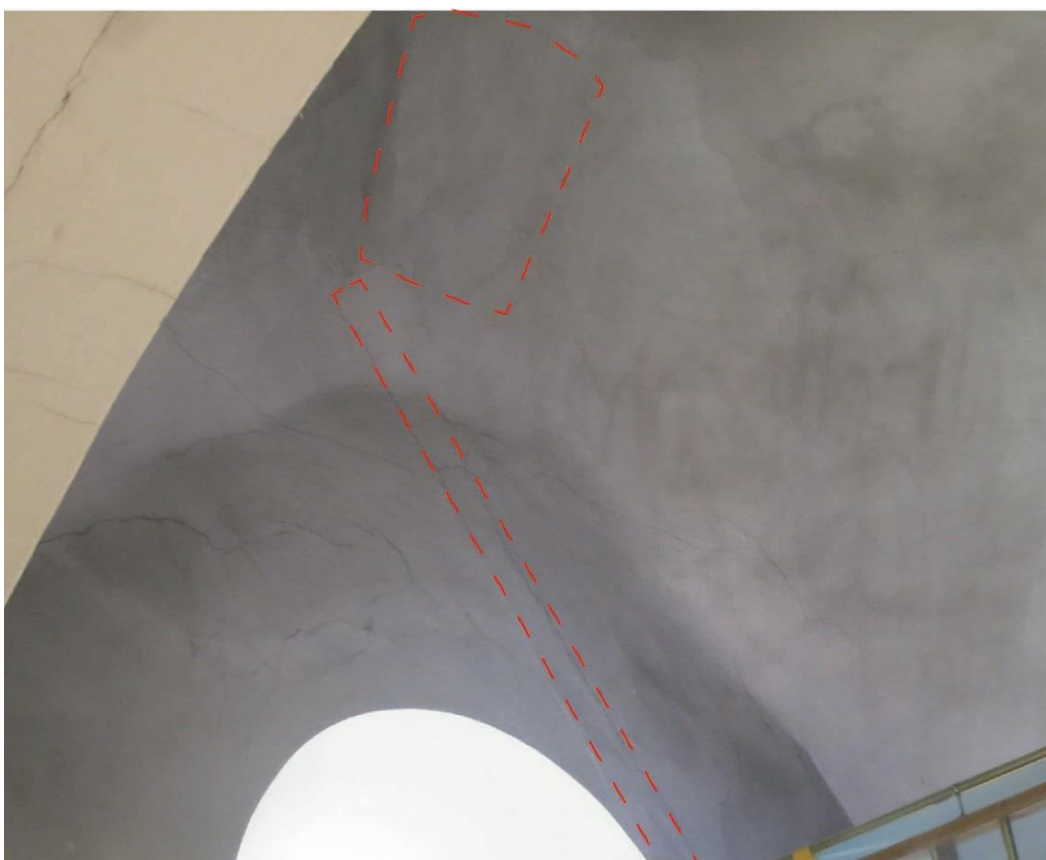
Figur 83. Äldre öppning till vinden sedd inne från kyrkorummet som avtryck i valvet ovan orgelläktaren.
