# Brännestads sågmölla

Stockamöllan  
Munkarps socken, Höörs kommun, Skåne län  
Antikvarisk medverkan 2019  
Henrik Borg och Victoria Hult

Titel: Brännestads sågmölla  
Författare: Henrik Borg och Victoria Hult  
Kulturmiljörapport: 2019:41  
Omslagsbild: Sågmöllan efter avslutat arbete. Fotografi från 10/10-2019  
Upphovsrätt: Där inget annat är angivet, enligt Creative Commons licens CC BY

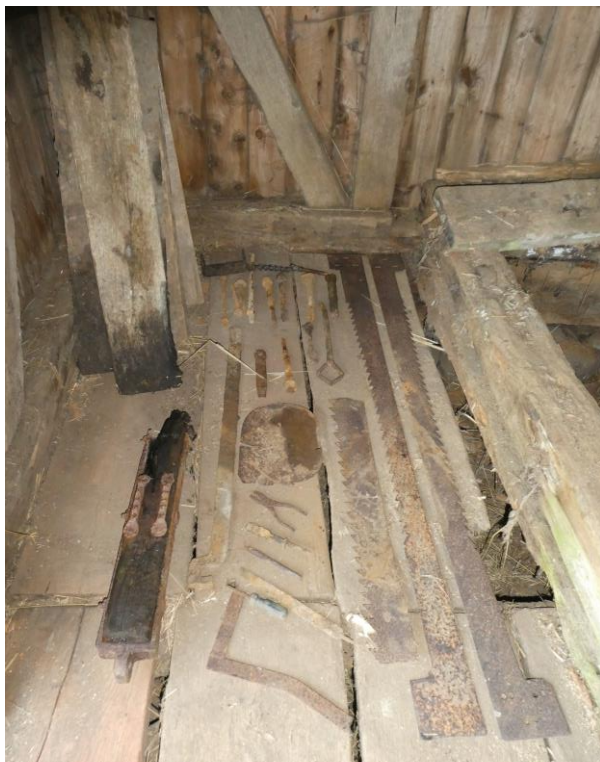
När undersågen tömdes på vatten och stolparna och fundamentet skulle uppföras upptäcktes ett cementfundament under sågen. Det är okänt när det tillkom, troligen från någon av renoveringarna/restaureringarna från 1930 eller 1970-talet. Äldre verktyg kopplade till driften av sågmöllan påträffades även i byggnaden men också i leran vid undersågen, verktygen kan med fördel användas vid pedagogiska visningar och hållas som inventarier kopplade till sågmöllans drift och verksamhet.

Äldre verktyg som påträffades under arbetet, bland annat verktyg för timmerarbeten men också sågblad som kan ha använts i sågmöllan.
