## Flyinge Kungsgård

Fulblodsstallet, Norra unghäststallet/hovslageriet  
Flyinge 22:40, Lunds kommun, Skåne län  
Antikvarisk medverkan/2019  
Carita Melchert

Kulturmiljörapport: 2019:42

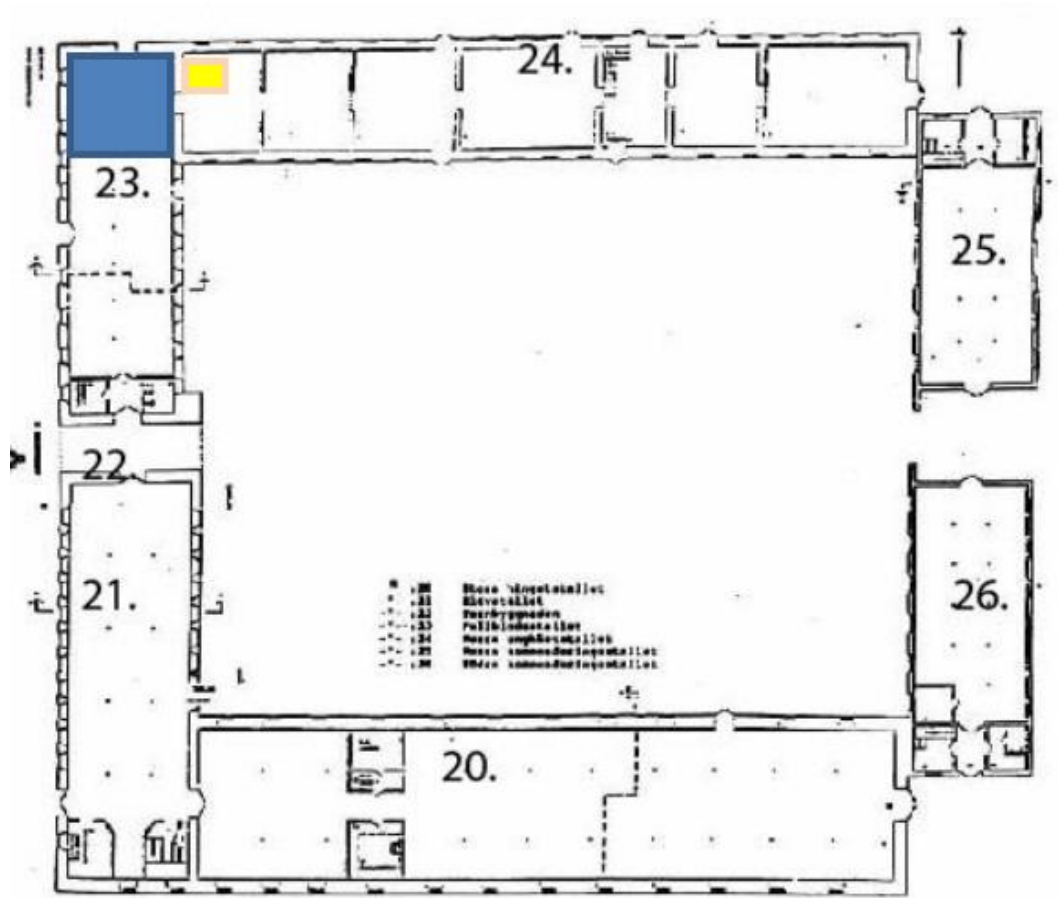
Situationsplan med stallen i fyrkanten numrerade. Aktuellt utrymme avseende golv och två äldre boxar markerat med blått. Sentida box markerad med gult.
