## Munkaskolan

Idegranen 14, 15, 18, 19-21 Munka Ljungby  
Ängelholms kommun, Skåne län  
Rapport - Sakkunnig kontroll avseende kulturvärden/2018-2019  
Carita Melchert

| Kulturmiljörapport: | 2019:43 |
| Status: | Rapport KUL (sakkunnig avseende kulturvärden) för slutbevis |

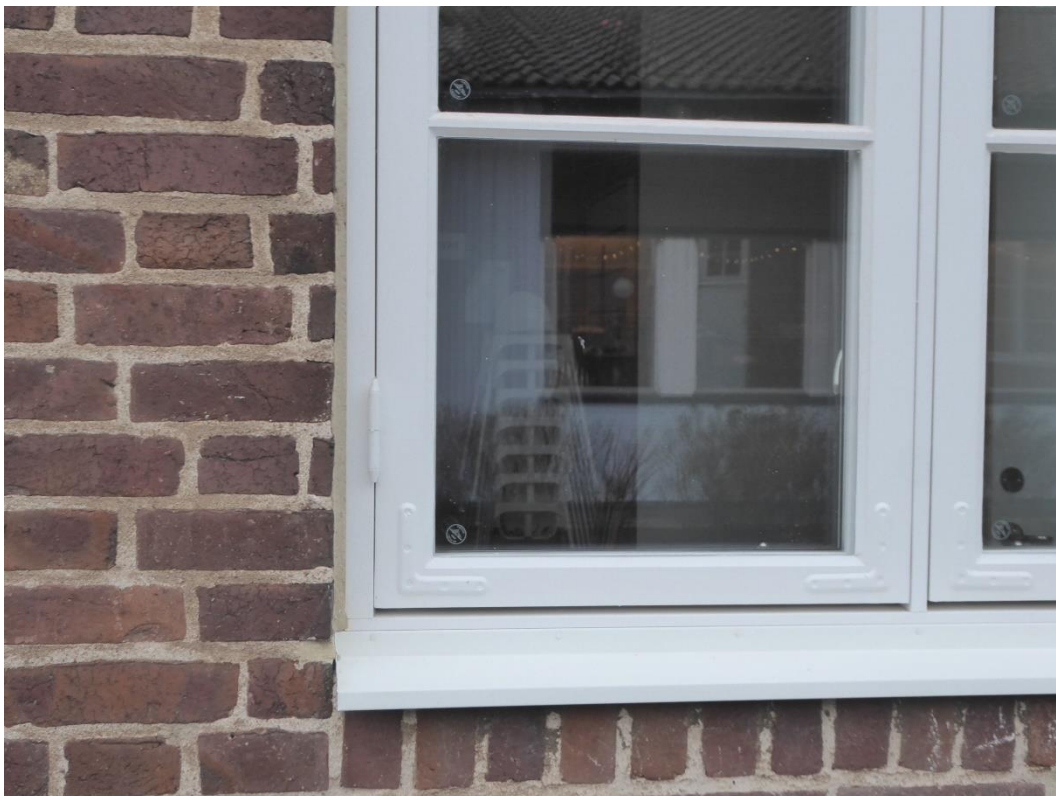
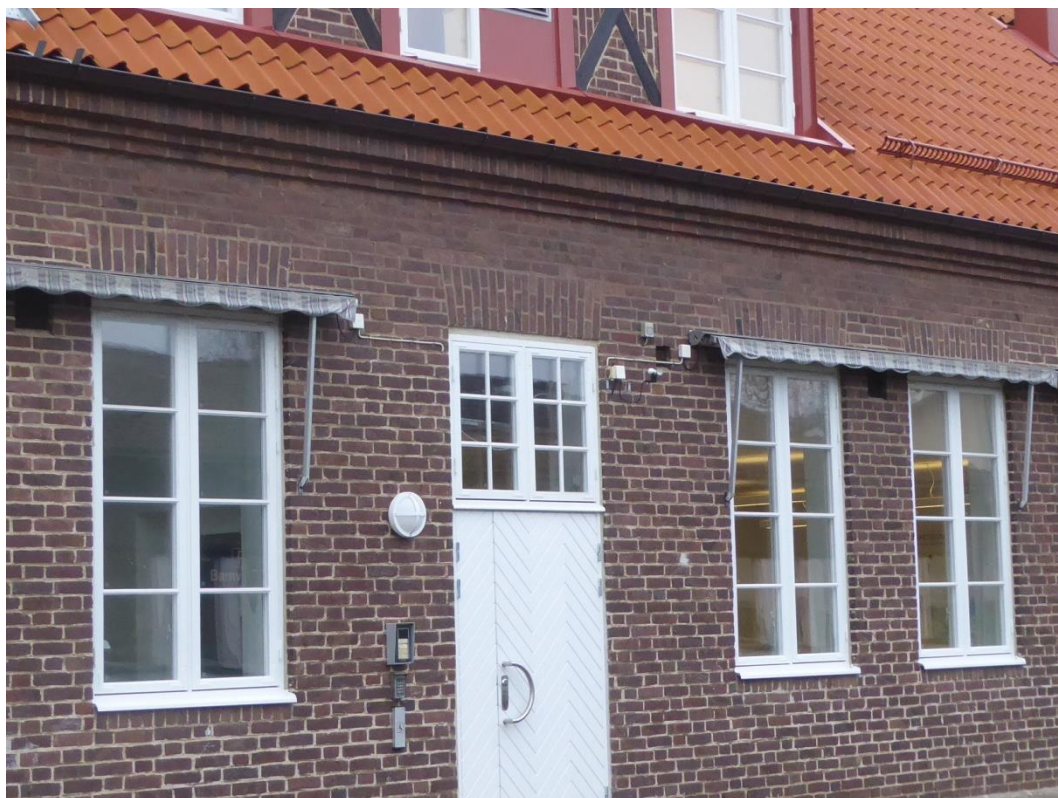
*Före åtgärder ovan, efter åtgärder nedan. Fönster i fasad är nya, observera blindfönster längst till vänster i fasaden. Nya takpannor, plåtgärningar, avvattning.*

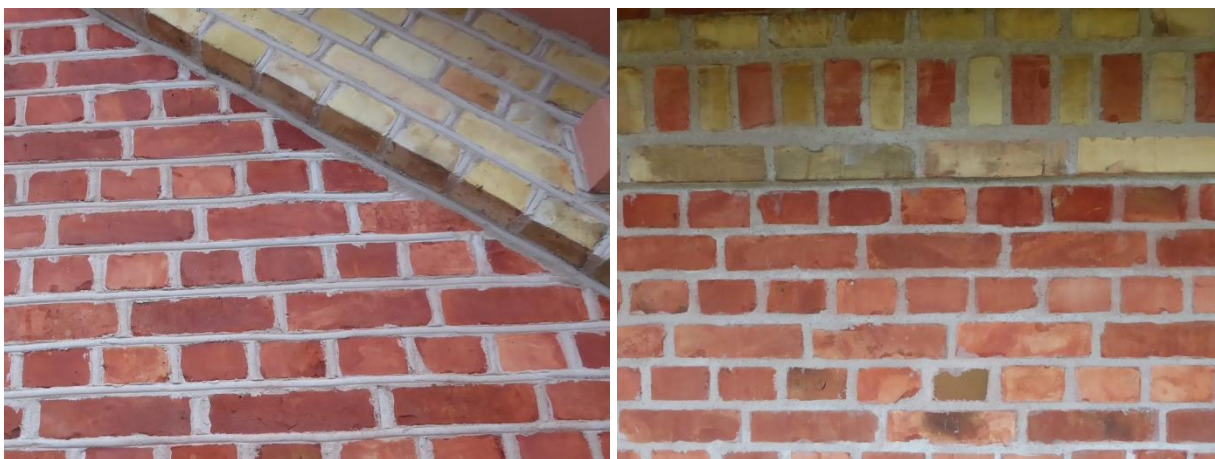
*Exempel på pärlfog före åtgärder ovan. Nedan till vänster ny pärlfog, nedan till höger ny slätfog.*

mot norr, övriga fasader accepteras slätfog. Byggherren önskade slätfog då pärfog bedömdes som svag och riskerar vittra eller frysa sönder.
