Oppmanna 4:16

Perstorps kapell

Kristianstad kommun, Skåne

Antikvarisk medverkan 2018

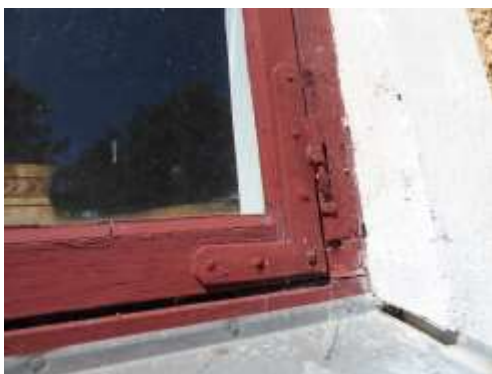
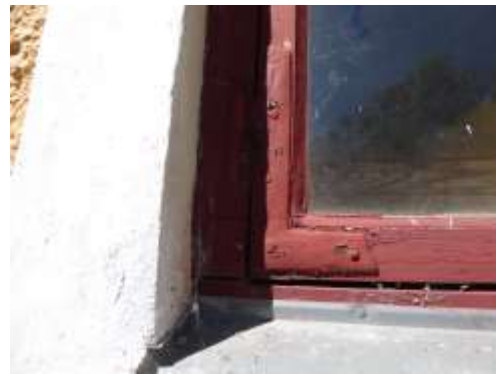
De äldsta fönsterbågarna är smäckra och profilerade invändigt med en kvartstavsprofil. Några bågar är utbytta och har en enklare profilering. Generellt saknar de små övre fönstren gångjärn och är istället fastsatta med hästkosöm utifrån. Bland övriga fönsterluffer är det i huvudsak endast den ena fönsterbågen som är öppningsbar. Stängnings och vädringsbeslag är handsmidda varpor. På de öppningsbara bågarna finns minst två olika varianter av smidda beslag, delvis med rundade avslut och delvis med fasade avslut. Beslagen är fastsatta med smidd spik.

Kittet sitter dåligt generellt. Den järnoxidröda linoljefärgen kriter. Gamla färglager

verkar generellt tagits bort förra gången fönstren renoverades för uppskattningsvis 10 år sedan. Nuvarande måleri är tunt och har spruckit i nederkant på bågarna. Några av hörnjärnen var målade med blymönja. Fönsterblecken är nyligen utbytta. De är utförda på traditionellt sätt med ihopfalsade 60cm långa plåtar med en enkel kantbock. De sitter spikade mot karmen och sluter väl an på samtliga fönster. De är förzinkade och inte målade.
