## Fjälkinge kyrka

Fjälkinge pastorat, Lund stift,  
Kiristianstad kommun, Skåne  
Antikvarisk medverkan 2017-2018

KULTURMILJÖRAPPORT 2018:32

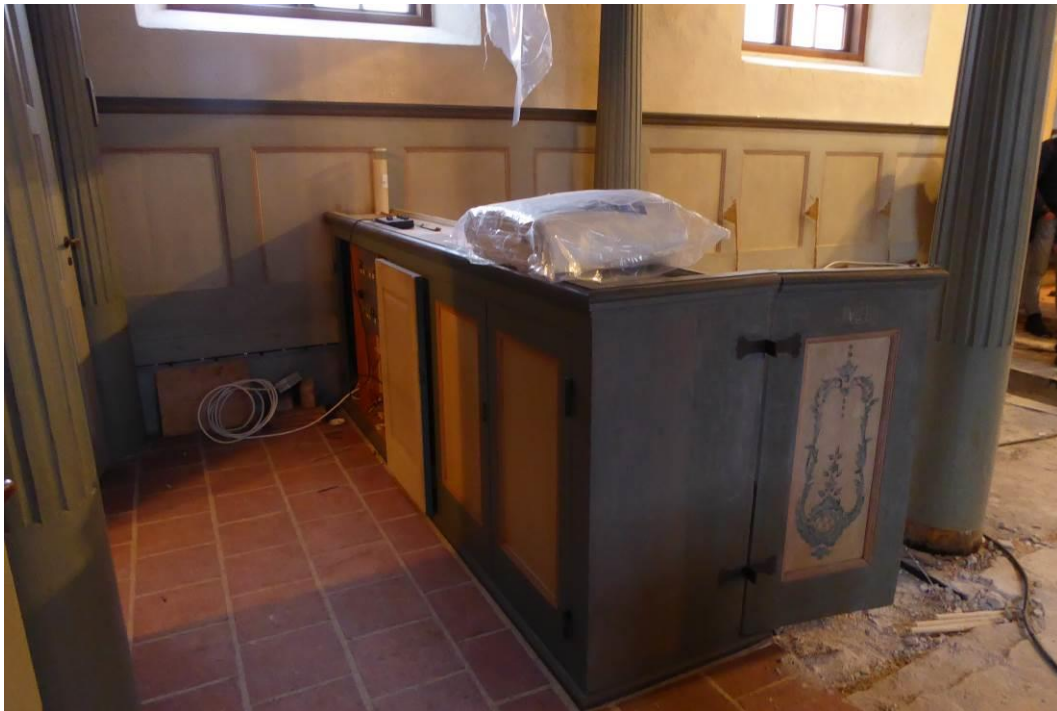
Nykyrkan. Skåp under läktaren som efter åtgärderna vänts och placerats mellan pelarna.

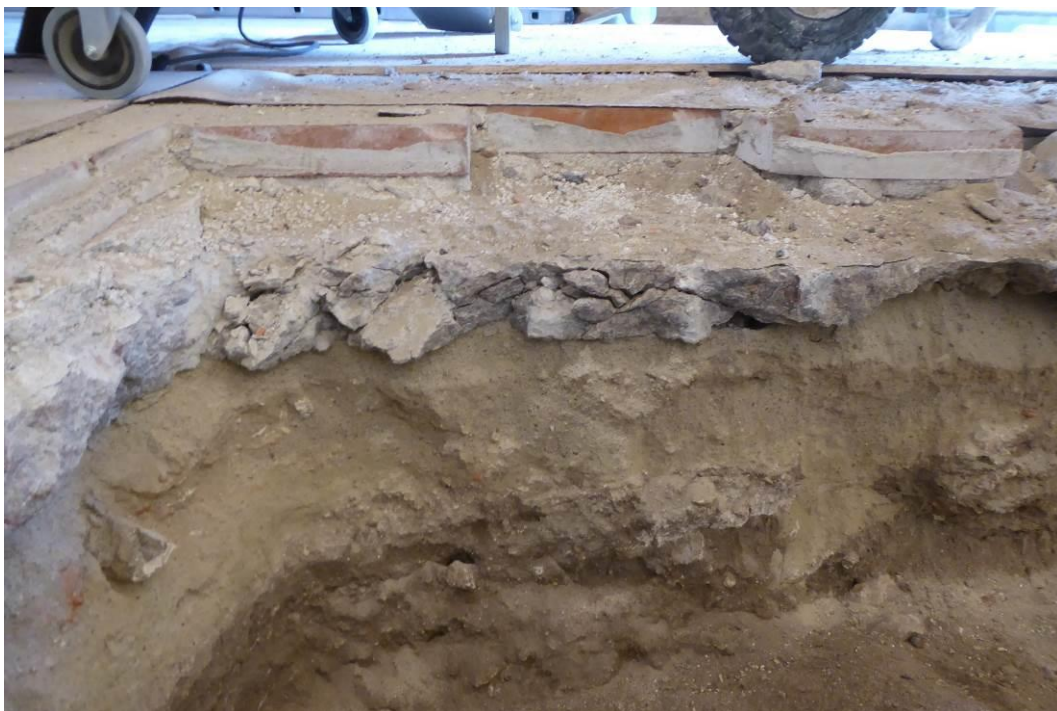
Vapenhusets golv där ny wc byggs (överst ligger tillfälliga byggskivor).

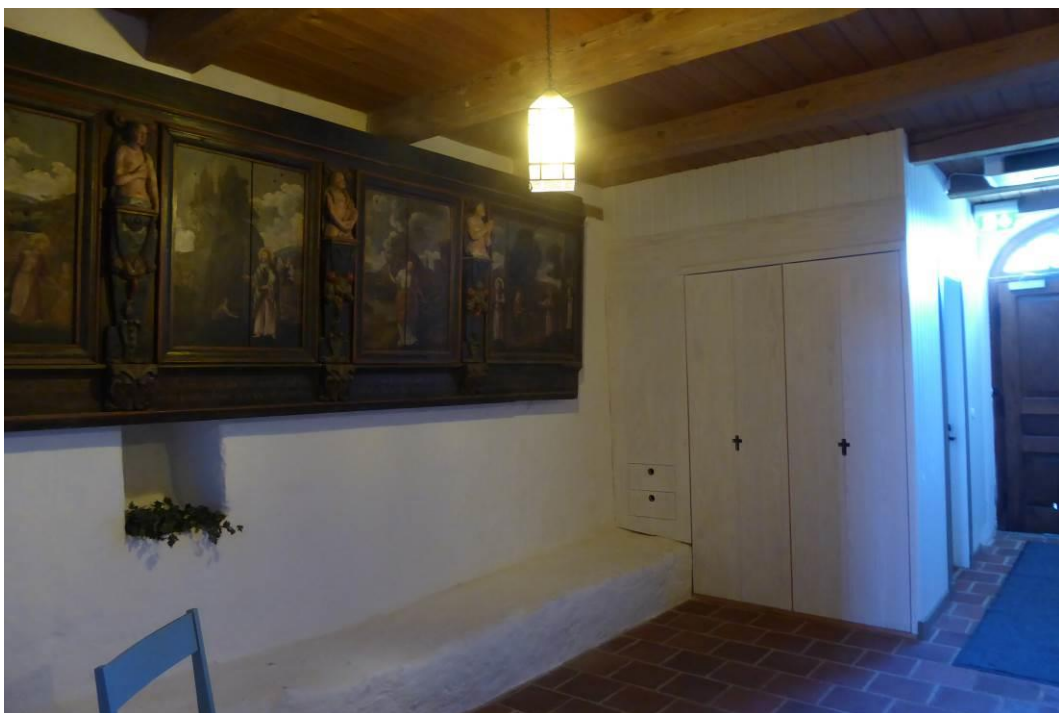
Efter åtgärder. Vapenhusets östra vägg med omhängd läktarbarriär samt nybyggt pentry och för-råd.

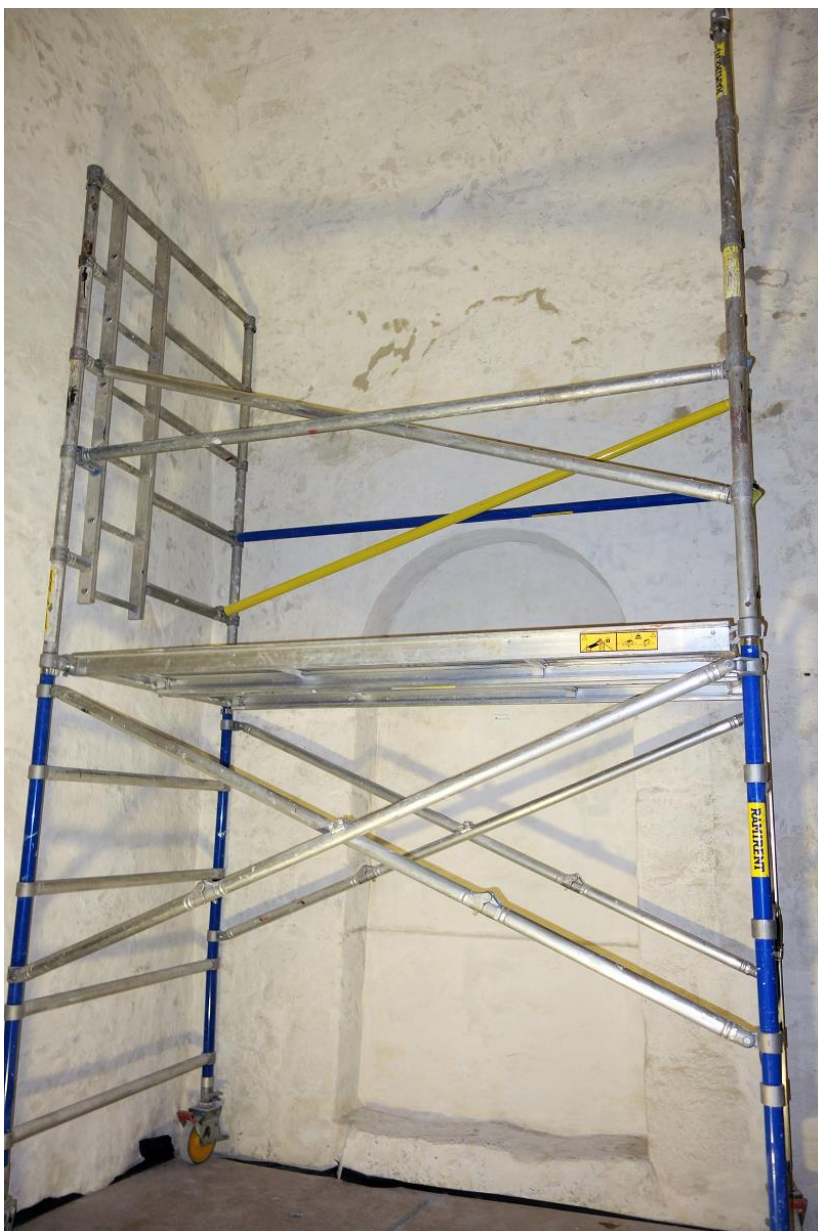
Väggen efter upplagning.

De olika fragmenten mättes in. De fanns alla i ett område mellan 350-380 cm från golvnivå och ca 50 – 300 cm från tornets södra vägg. Områdena lagades upp, efter undersökning, med fint kalkbruk. Inför lagningen vattnades inte på ytan för att fragmentens yta skulle skonas så långt som möjligt.
