Skegrie mölla

Antikvarisk medverkan

Omputsning av grund, Mjölnearbostaden 2018

KULTURMILJÖRAPPORT 2018:34

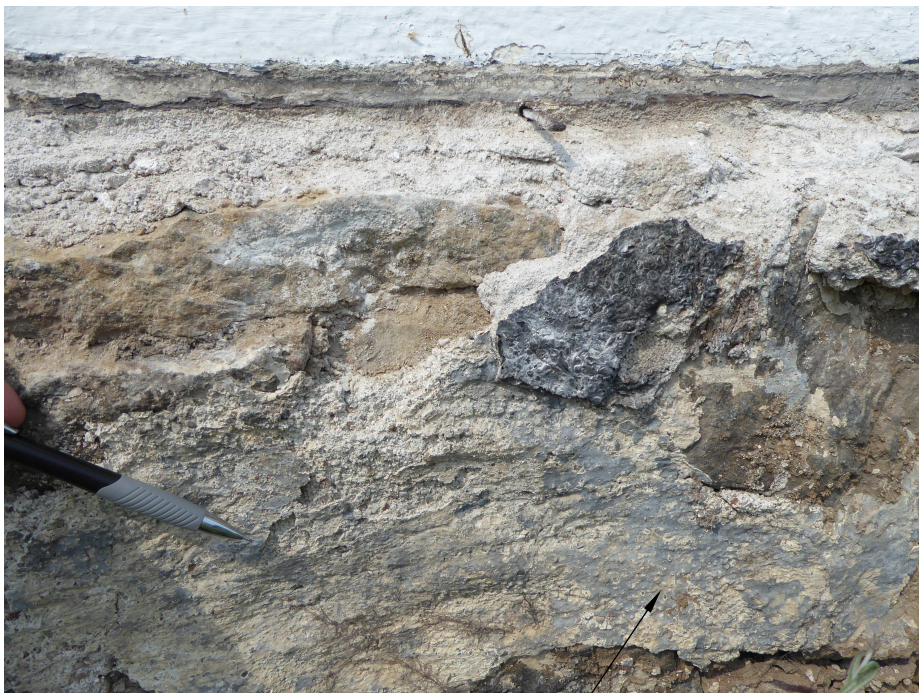
ca 2 cm

DÅ SOCKELN PUTSADES IN HAR MAN HÖJT DENNA FÖR ATT JÄMNA UT SÄTTNINGAR. DÄRPÅ HAR SOCKELN PUTSATS FLERA GÅNGER VILKET HÖJT SOCKLEN ÄN MER. SOM MEST ÄR SOCKELN UTJÄMNAD NÄSTAN 10 CM OCH SOM MINST 2 CM. DÅ VÄGGARNA BESTÅR AV LERSTEN VILL MAN INTE ATT SOCKELN SKA LIGGA FÖR HÖGT DÅ DET LEDER IN FUKT I VÄGGARNA. SOCKELN SÄNKS DÄRFÖR CA 2 CM MOT BEFINTLIGT. **ENDAST MÖJLIGT NÅGON CM.** NY SOCKEL FÅR INTE BLI FÖR "RAK" UTAN OJÄMHETER TAS UPP SEKTIONSVIS.
