## Jonstorps kyrka

Jonstorp, Jonstorps socken, Höganäs kommun, Skåne län  
Antikvarisk medverkan/2019-2020  
Carita Melchert

Titel: Jonstorps kyrka  
Författare: Carita Melchert  
Kulturmiljörapport: 2020:70  
Omslagsbild: Jonstorps kyrka långhuset  
Upphovsrätt: Där inget annat är angivet, enligt Creative Commons licens CC BY

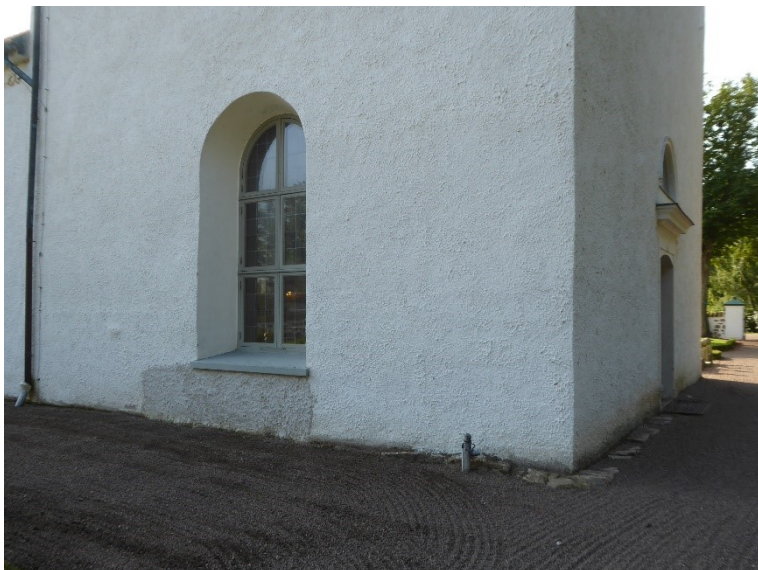
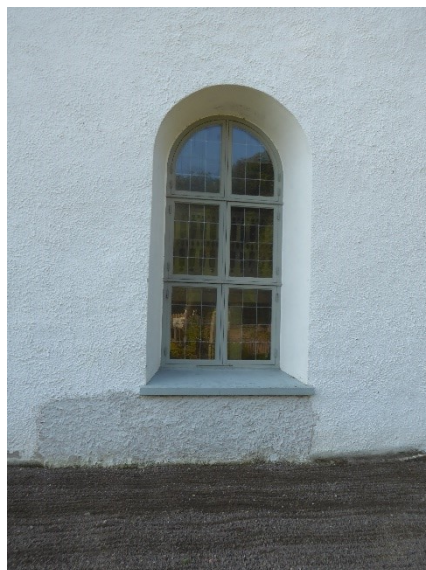
*Före åtgärder. Fönstret som togs bort och ändrades till dörr i tornets norra fasad.*

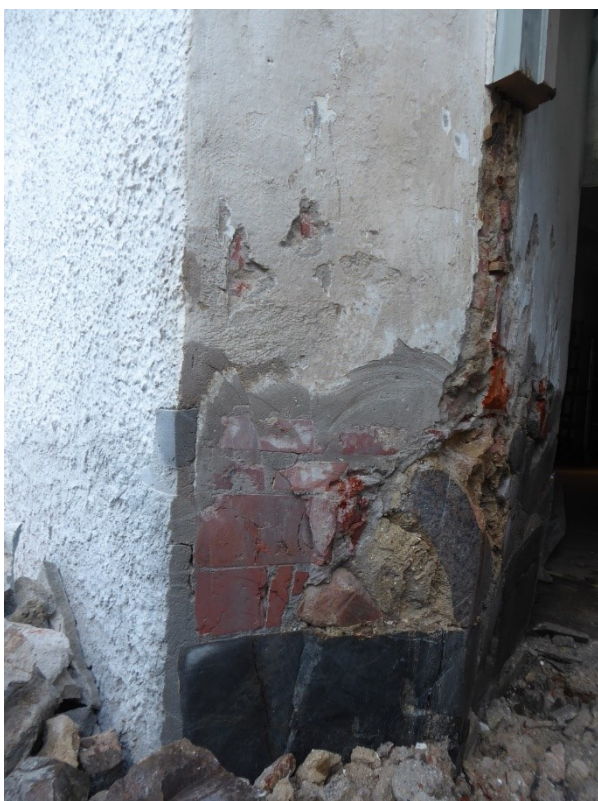
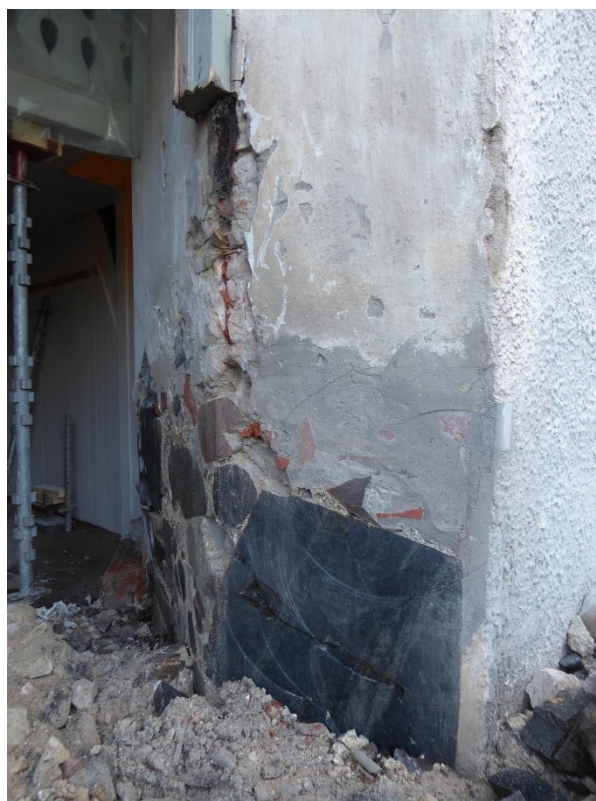
*Vänster: Östra sidan sett från utsidan, håltagning för ny dörr. Höger: Västra sidan sett från utsidan, håltagning för ny dörr.*

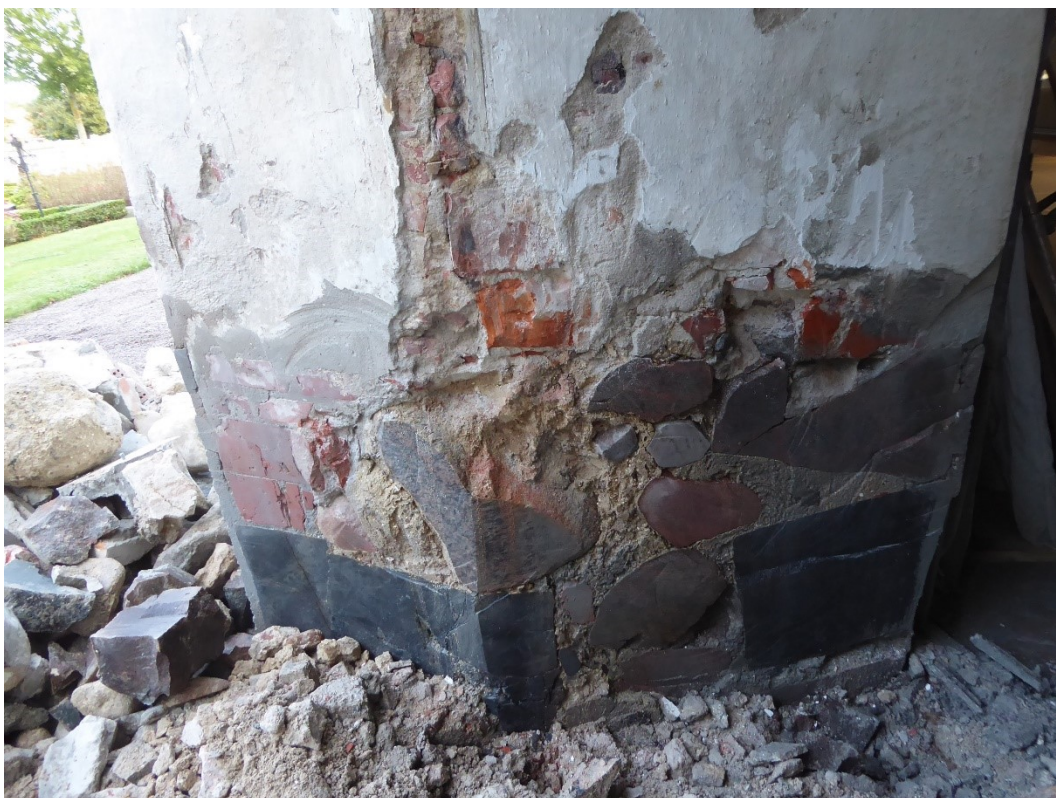
*Östra sidan, håltagning för ny dörr.*

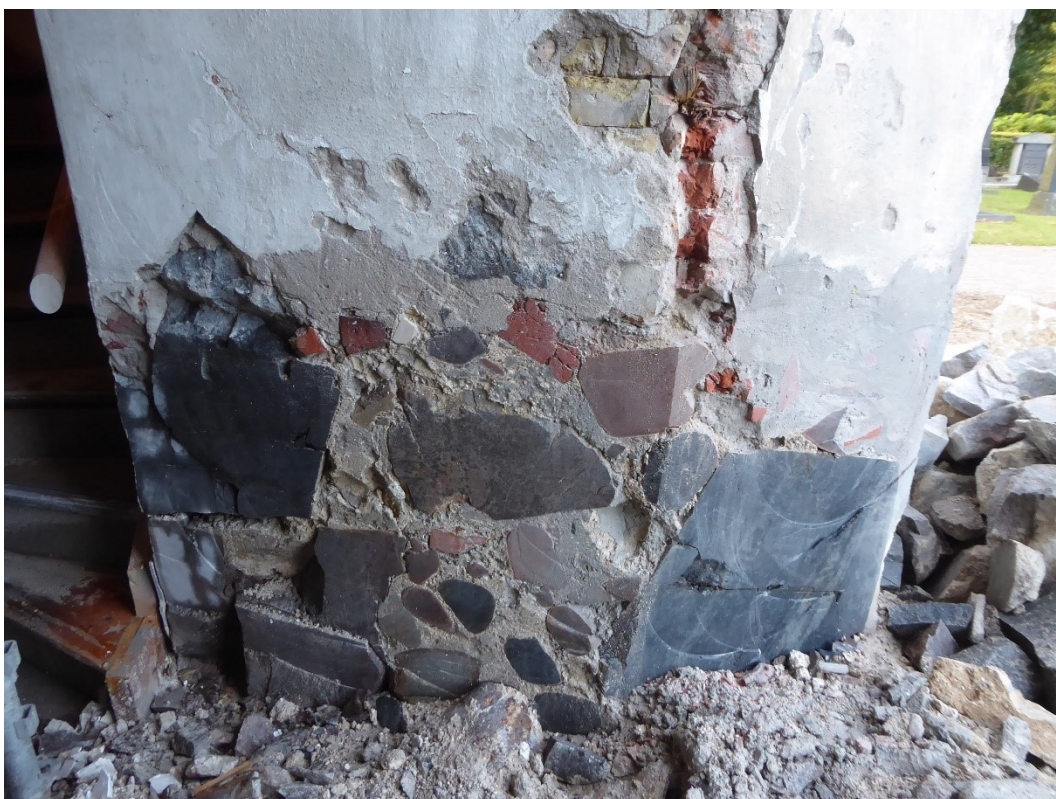
*Västra sidan, håltagning för ny dörr.*

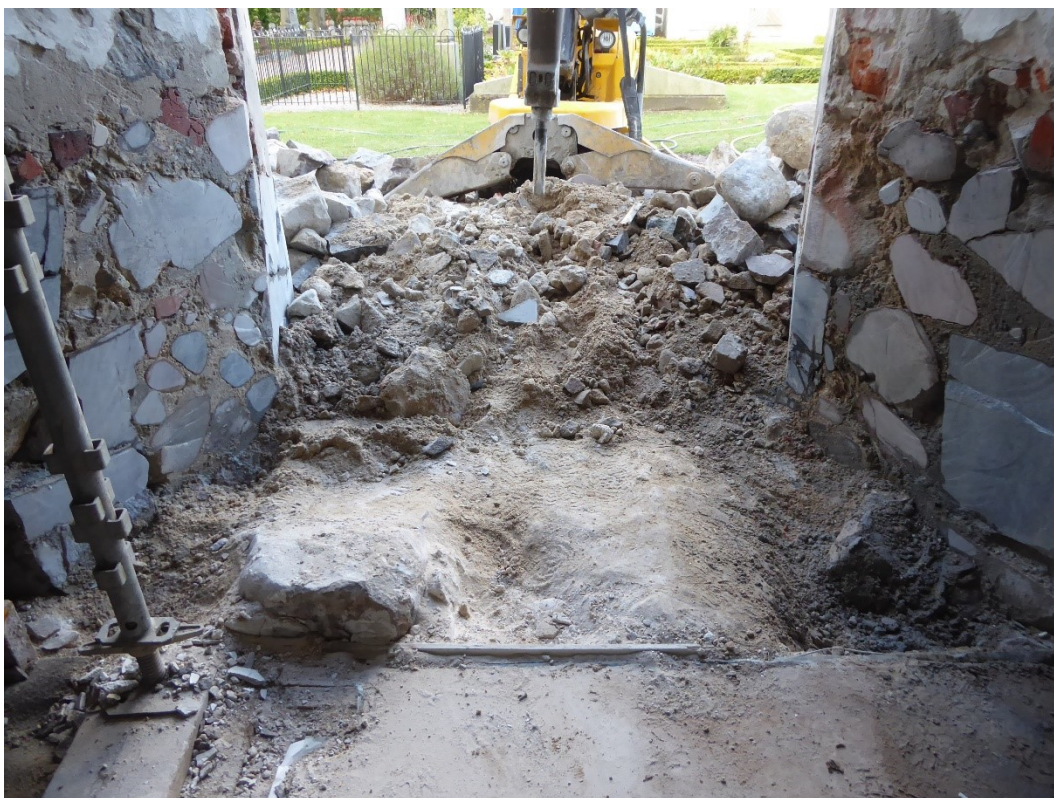
Vid håltagning i tornets norra murverk, för den nya passagen mellan kyrkan och tillbyggnaden, noterades inget ovanligt. Väggen är byggd av gråsten (fältsten) med inslag av äldre röd tegelsten och gult håltegel. Det gula teglet tillkom när nuvarande fönstren sattes in 1950-51 då fönstren höjdes och förminskades något i förhållande till de tidigare järnfönstren. Ingen bearbetad natursten påträffades vid håltagningen. Stenarterna är varierade med vad som verkar vara bland annat svart diabas, röd granitisk sten (eventuellt Wångagranit) och kvartsitliknande sten. I murverkets mitt fanns kalkbruk och troligen lera med inslag av kalkklumpar samt småsten och tegelskärv. Under muren påträffades flata grundstenar.

*Grundstenar vars yta sågades av.*

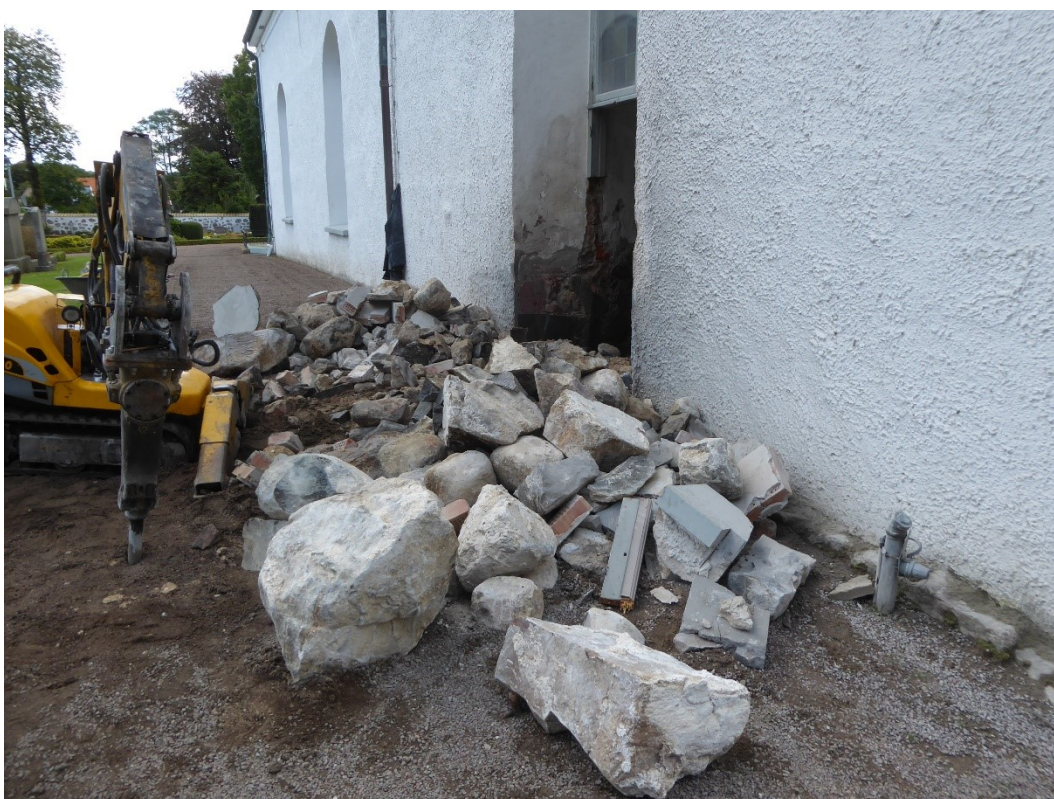
*Varierad sten från håltagningen.*

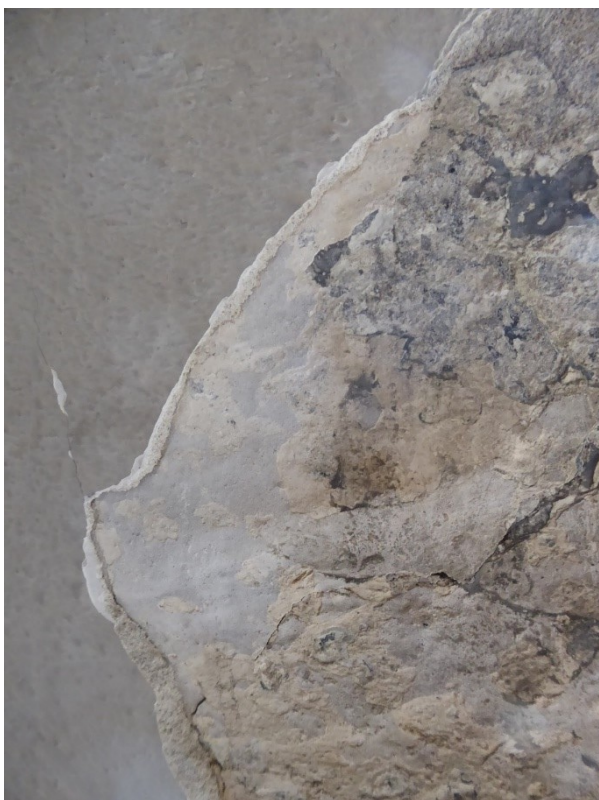
*Gråa underliggande färgskikt påträffades på västra insidan om den upptagna dörröppningen. Liknande som under orgelläktaren.*

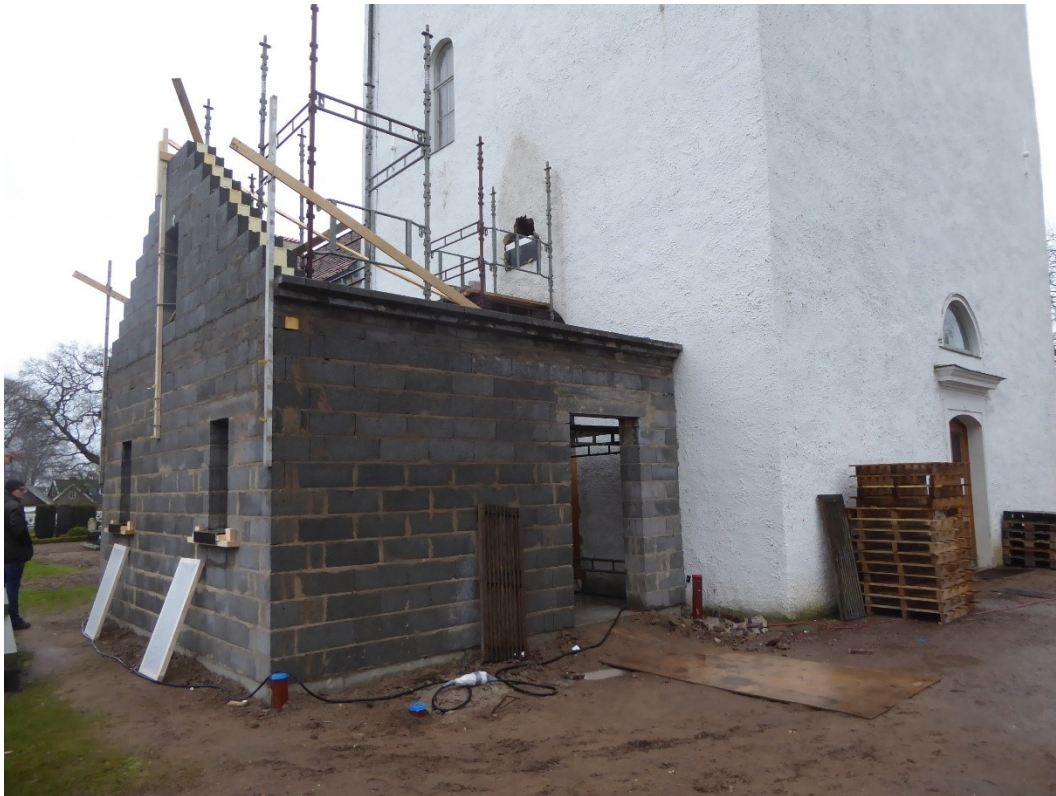
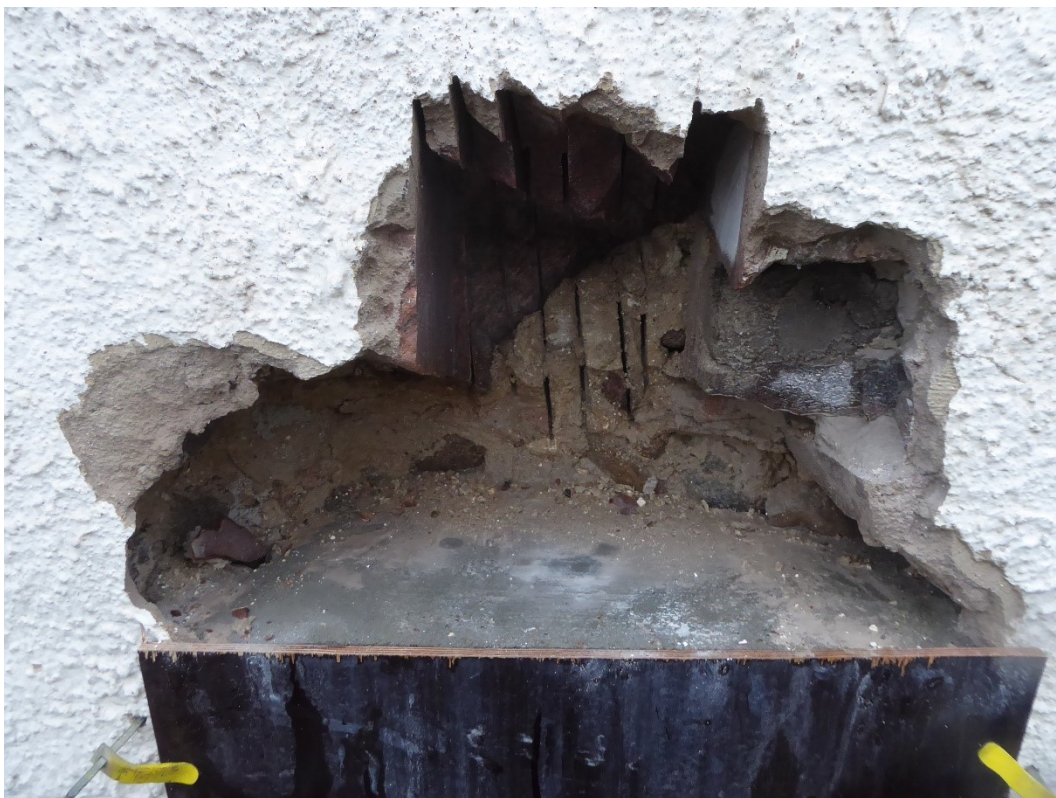
Nybyggnadens stomme är uppbyggd. I tornet togs ett hål för infästning av nockbjälke. På den nedre bilden ser man fundamentet som göts varpå nockbjälken ska vila (på bilden sitter ännu gjutformens skiva kvar).

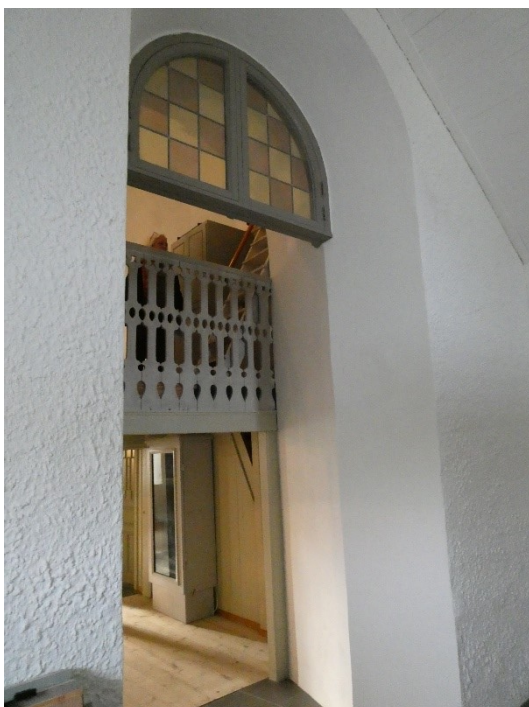
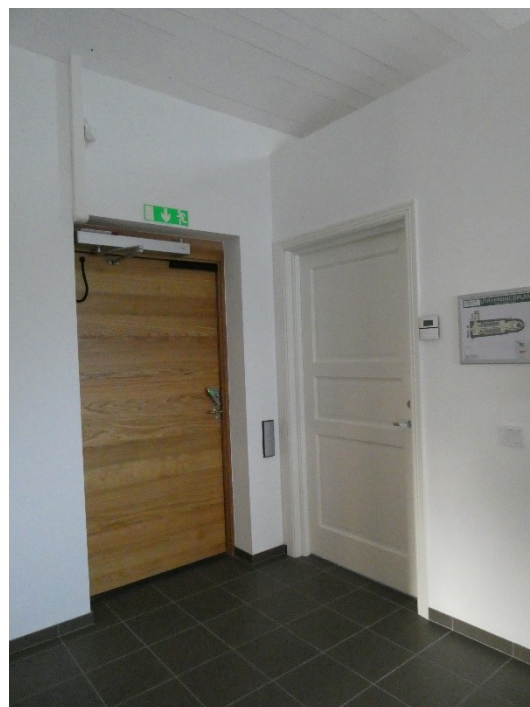
*Efter åtgärder. Övre luftet av befintligt fönster i tornets norra mur lämnades kvar i den nya öppningen.  
Höger: Ytterdörr och dörr till pentry.*

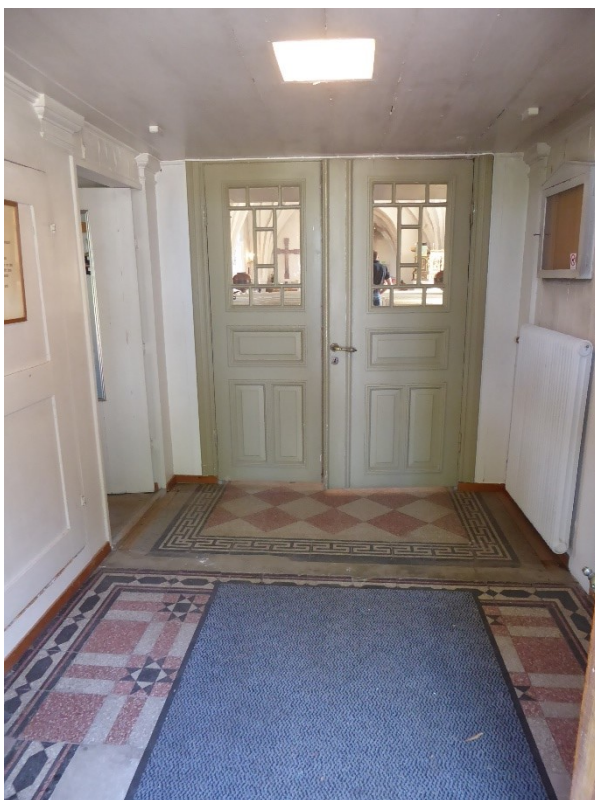
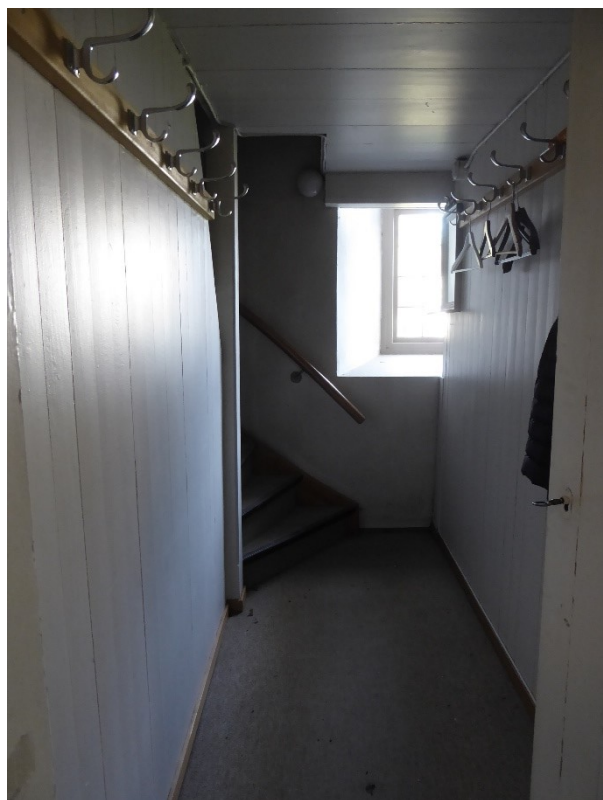
*Före åtgärder. Vänster: Vindfånget, i golvet syns märke efter dörrens ursprungliga placering. Höger: Trappuppgång, trävägg till höger i bild revs och fönstret ändrades till dörröppning.*

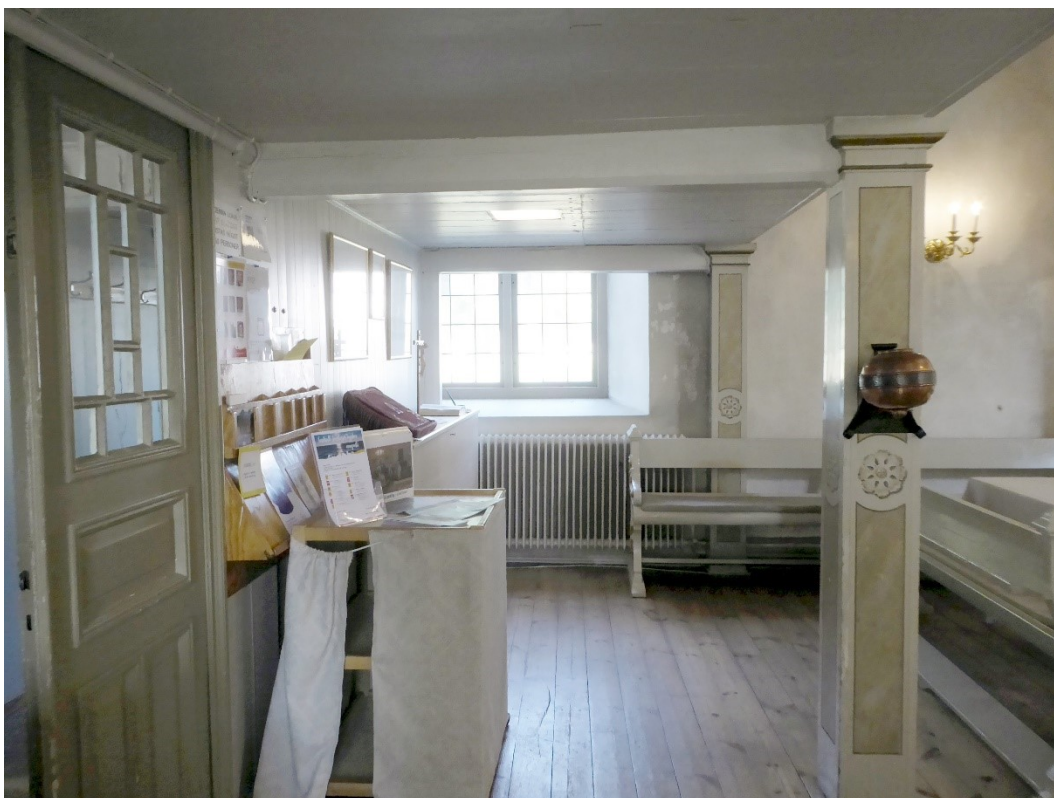
*Före åtgärder. Norra delen under orgelläktaren. Fönstret ändrades till dörröppning.*

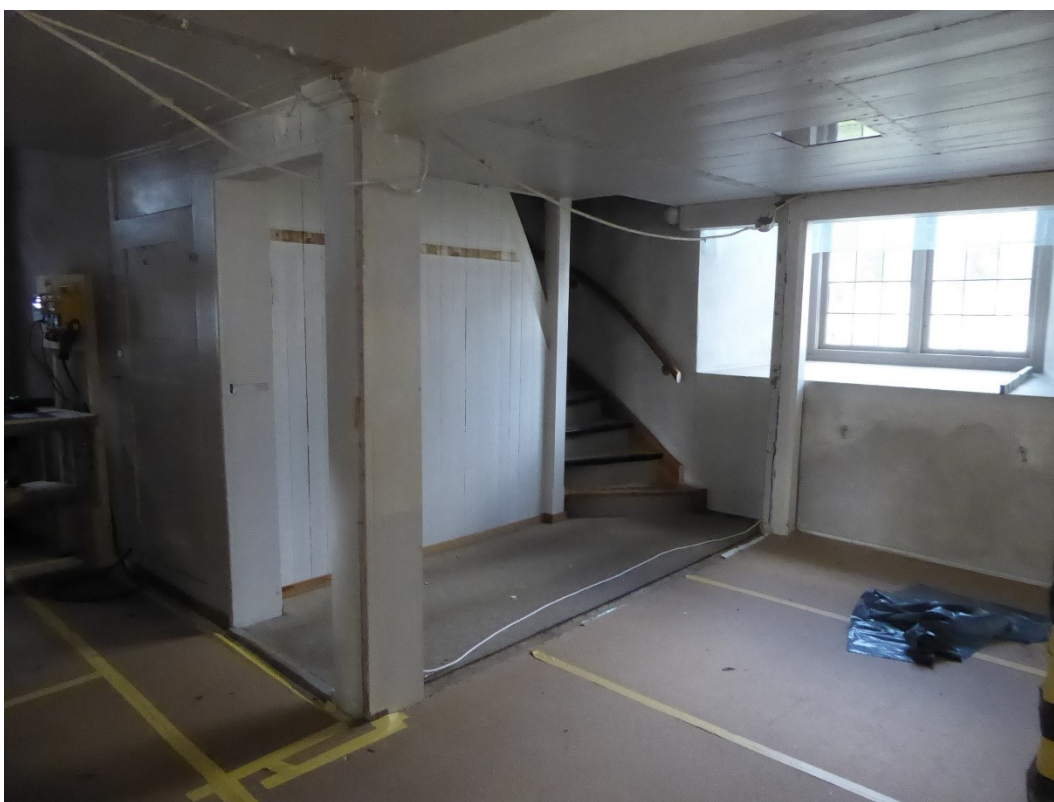
Pelaren framför fönstret vid norra väggen flyttades västerut mot trappan, i enlighet med bygghandlingarna. Den understa "klacken" till pelaren nytillverkades. I stolpen finns en spricka men denna påverkar inte hållfastheten, vilket stämdes av med hantverkare och stiftsingenjör.

*Under arbete. Träväggen är riven. Pelaren vid fönstrets vänstra sida flyttades närmare trappan.*

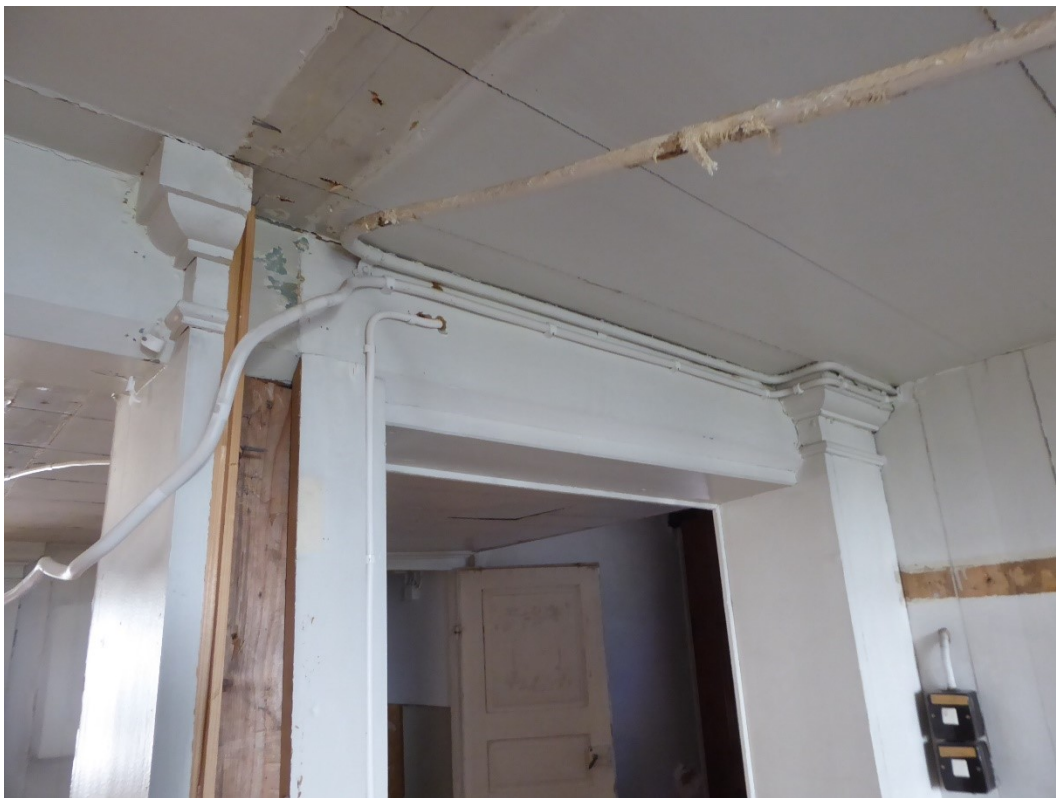
*När väggen rivits framträdde spår av äldre färgnyanser på tak, bjälke och pelares kapital.*

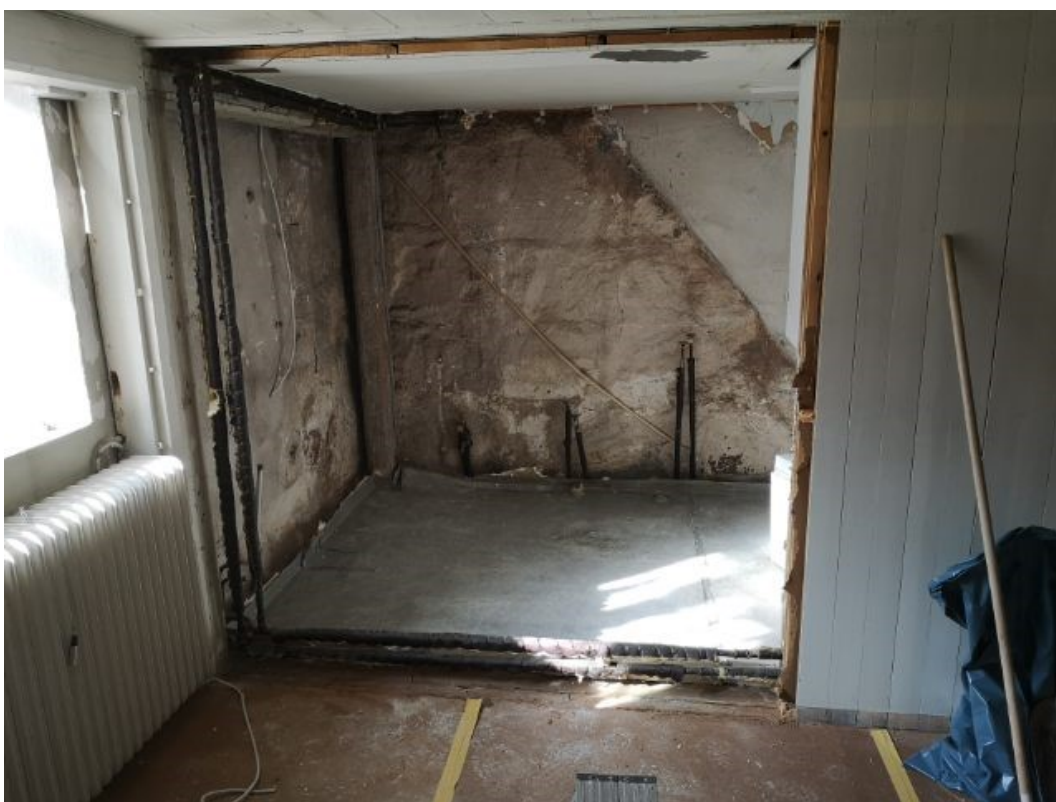
I förrådet i tornets sydvästra hörn påträffades under arbetes gång äldre färgskikt på väggar, främst i svartgrå av allt att döma kimrökspigmenterad kalkfärg (se vidare bilagor färgdokumentation). Inför arbetena var planerat att väggens skulle kläs in eller putsas men väggen har inte åtgärdats, istället finns färgskikten synliga och bevarade i förrådet. Allmänheten har inte tillträde till förrådet och väggens färgskikt bedöms kunna bevaras och studeras vid tillfälle. Utan inklädnad bedöms även väggen/muren ha tekniskt bästa förutsättningar att bevaras då fukt inte riskerar döljas bakom inklädnad.

*Sydvästra hörnet i tornet sett från långhuset efter att masoniteskivor rivits. När masoniteinklädnaden i rivits blev äldre bemålning synlig, bland annat kimrökspigmenterat färgskikt.*

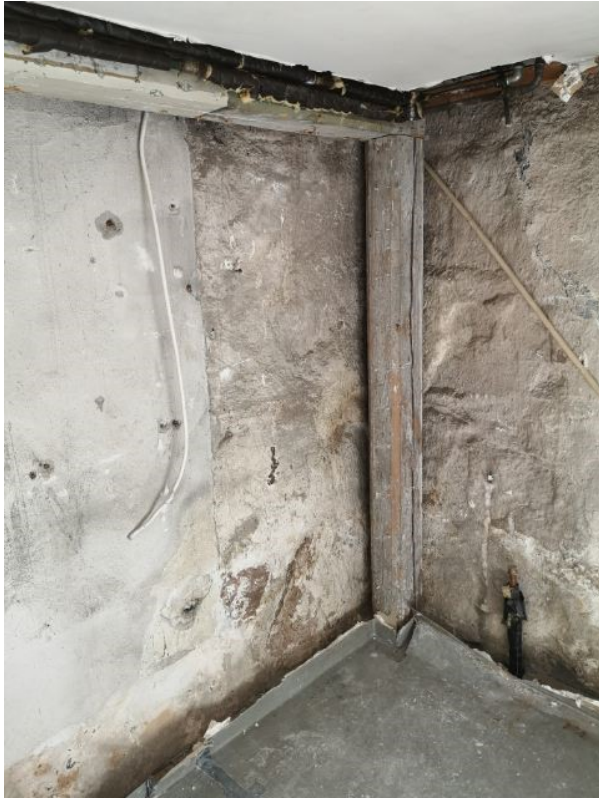
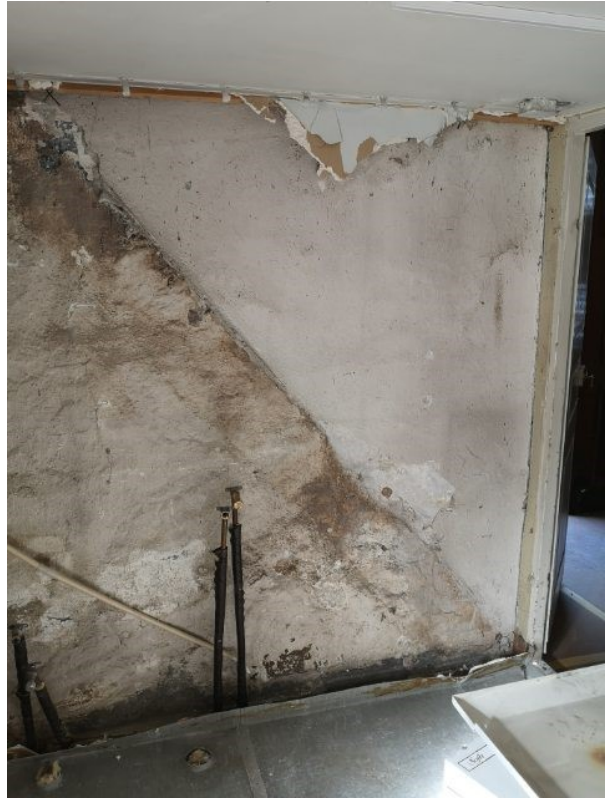
*Sydvästra hörnet i tornet efter att masoniteskivor rivits.*

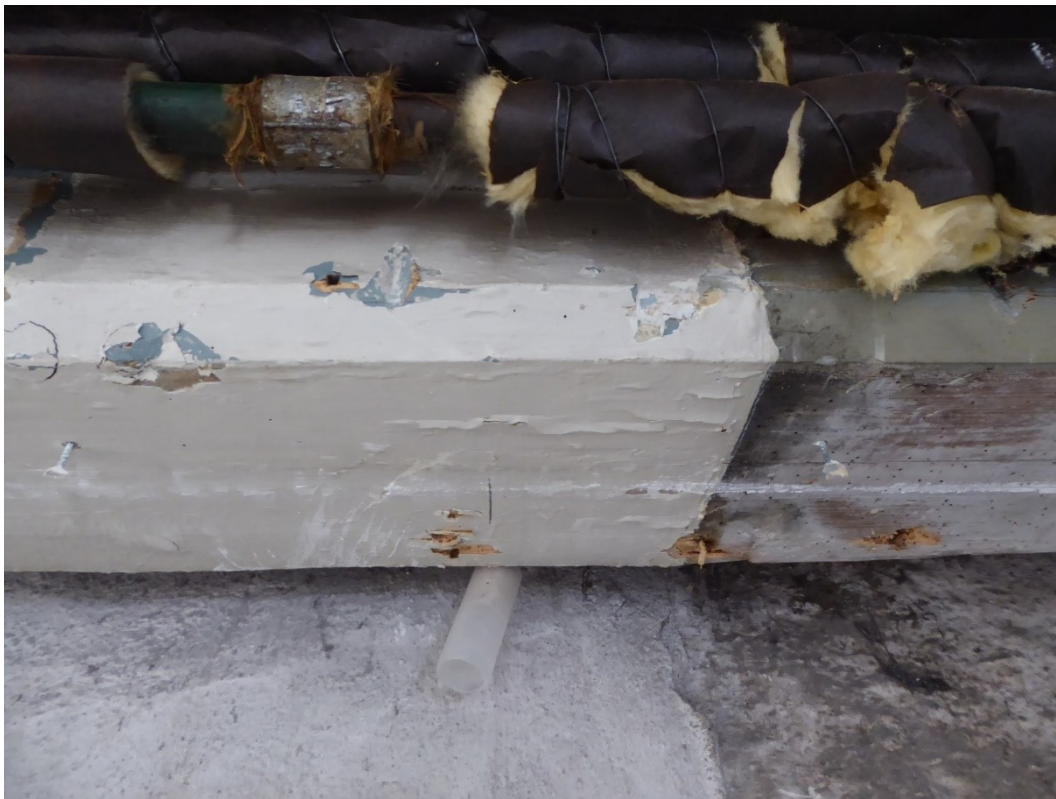
*Sydvästra hörnet i tornet färgspår på takbjälke längs södra yttermuren.*

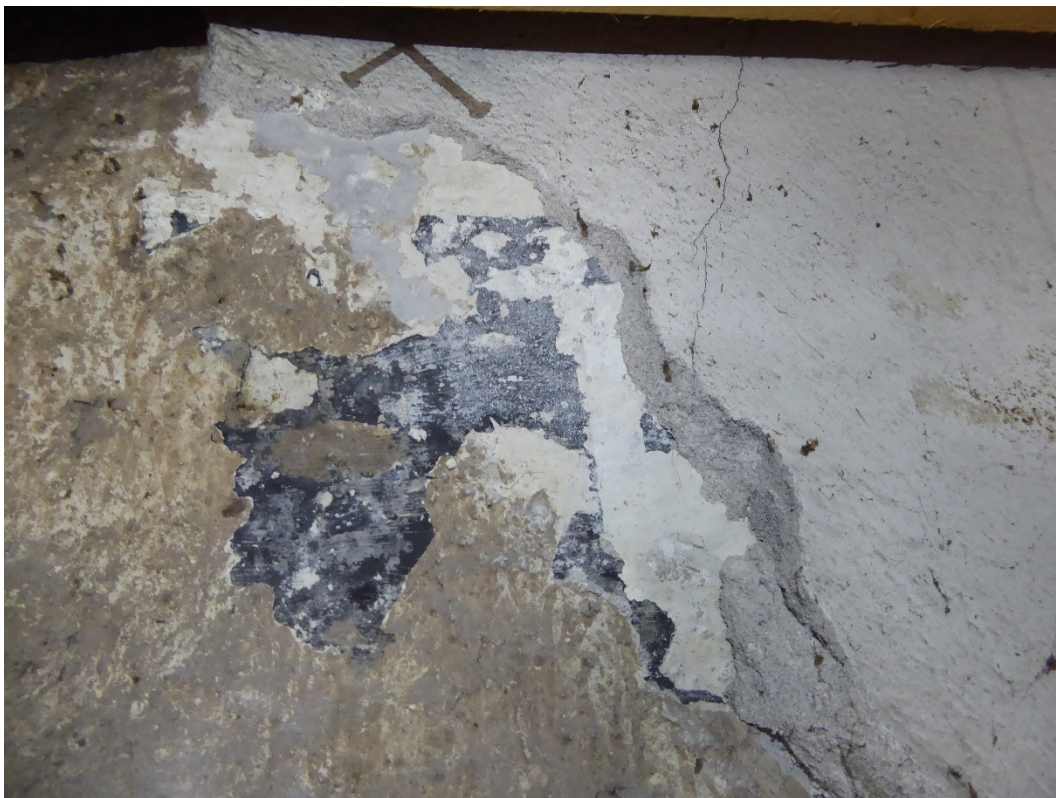
*Färgspår i tornets sydvästra vägg.*

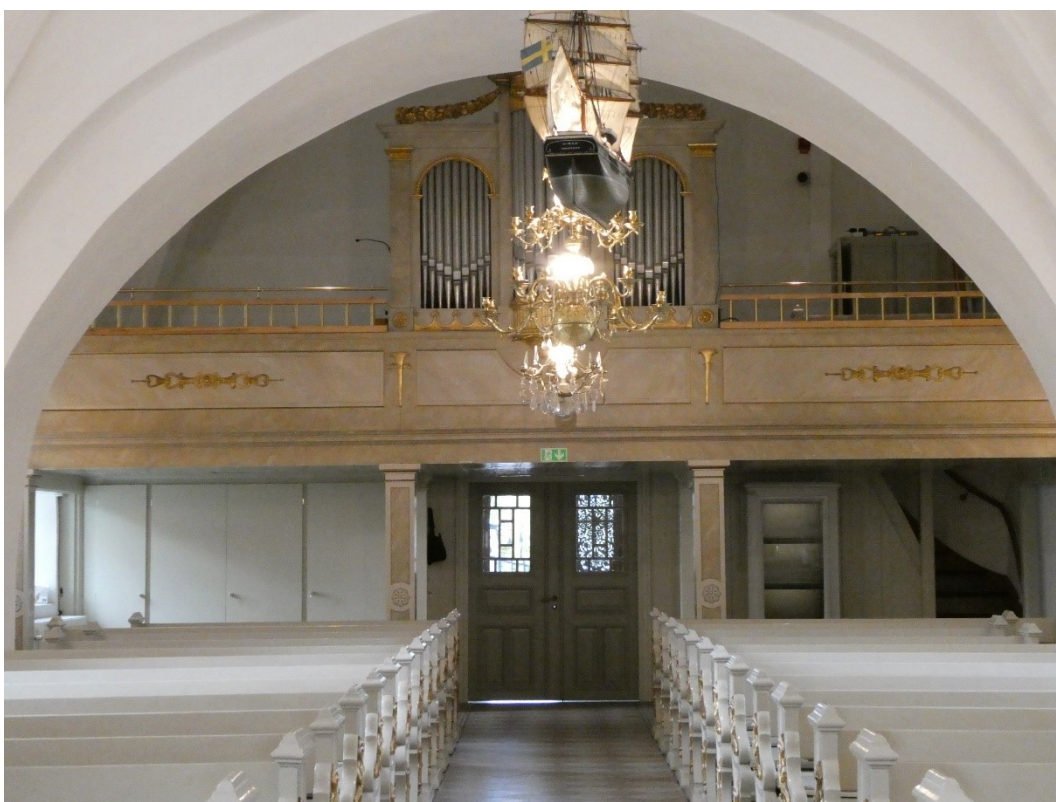
*Efter åtgärder. Vy mot utrymmet i kyrkans västra del. Till vänster i bild dörrar till ny textilförvaring. Pardörren i mitten är flyttad västerut till ursprunglig plats. Väggar till höger i bild kring trappan är rivna.*

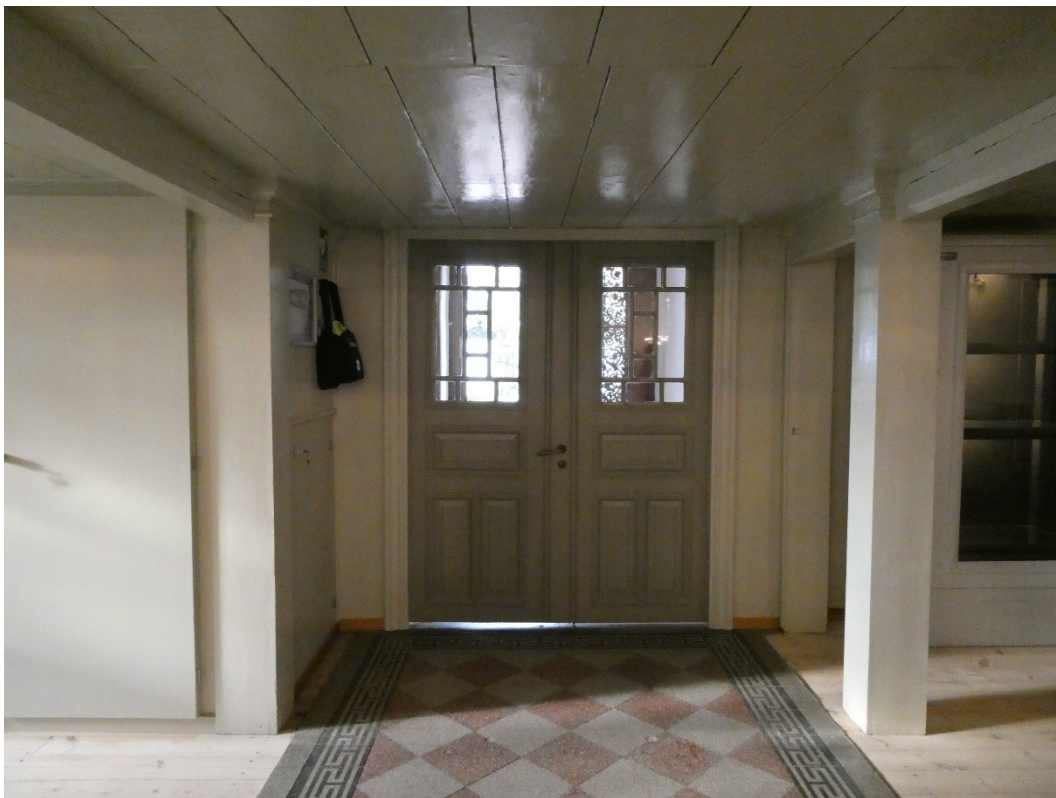
*Efter åtgärder. Utrymmet i kyrkans västra del. Tak, väggar och dörrar är målade.*

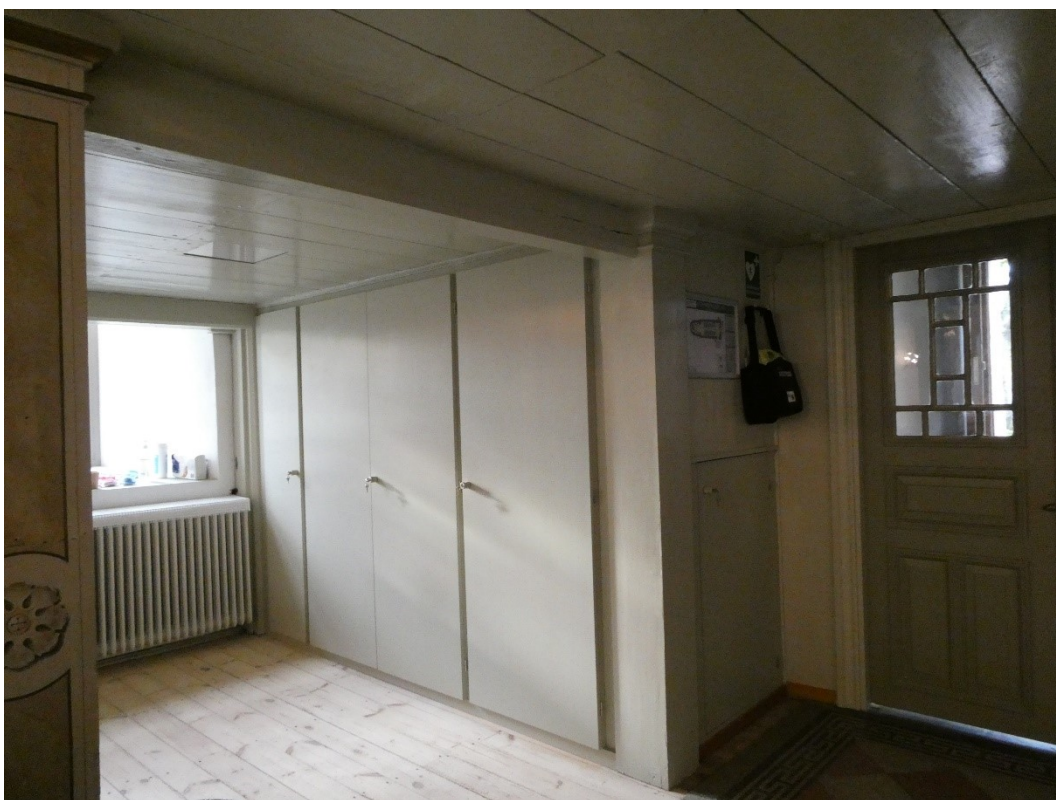
*Efter åtgärder textilförvaring under orgelläktaren.*

Ventilation finns i textilskåpens botten och överdel och öppningarna är täckta med rostfritt insektsnät.

Skåpen är försedda med värmekälla och klimatstyrning för att upprätthålla rekommenderad relativ luftfuktighet (45-55%). Kontrollpanel finns i förrådsrummet mot väster.

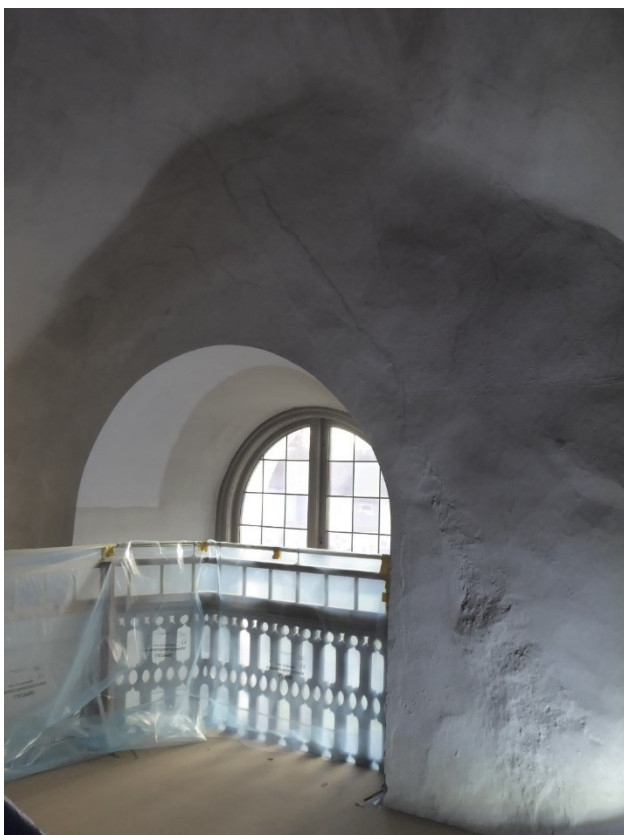
*Före åtgärder. På orgelläktarens södra fasad syns spår efter tidigare vindstrappa, här i släpljus.*

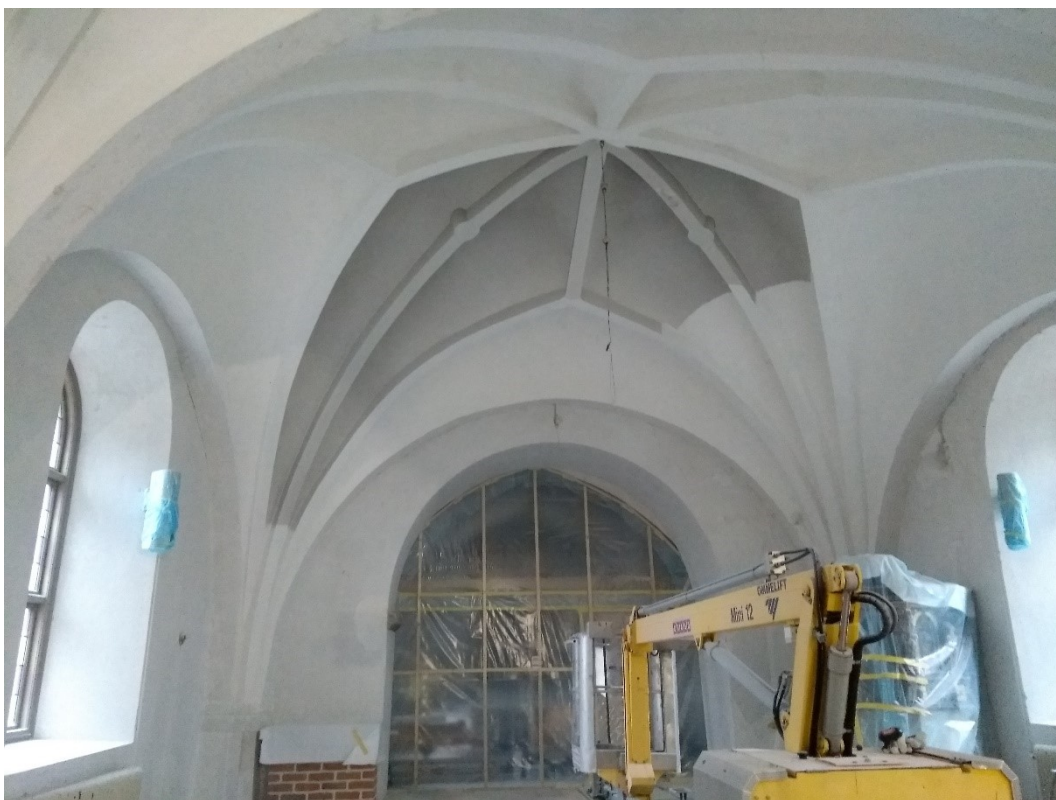
*Under arbete. Rengöring av valven syns tydligt skillnad mellan före och efter rengöring.*

Istället valdes torr-rengöring med Akapad-svamp till valven i långhuset. Valet motiveras dels på grund av komplicerade vinklar, dels att putsskikten uppvisar mycket mikrosprickor (likande som spindelnät) och spröda kalkskikt. Valet baserades även på möjligheten att det skulle kunna finnas underliggande bemålning. Genom torr-rengöring med Akapad-svamp avlägsnades smuts inledningsvis med gott resultat men entreprenör bytte senare rengöringsmetod till enligt entreprenören "en varsammare metod fortfarande utan vatten eller några kemikalier [...] att på arkeologisk nivå borsta kvadrat cm för kvadrat cm med en liten dammborste med fin och tät borst". Byte av metod kommunicerades inte med beställare eller antikvarisk medverkande. Ytan som trädde fram blev något flammig men bedömdes gemensamt som acceptabel och som en karaktäristisk kalkmålad yta. Valven i långhuset har således inte målats utan endast rengjorts. Valvkappan som vetter mot väster i långhusets västra valvtravé skrapades dock i sin helhet eftersom här fanns en spricka och ett större putsbortfall, här hade också provytorna skrapning och vidhäftningsprover gjorts varför hela valvkappan behövde åtgärdas.

I samband med rengöring av samtliga tre valvtravéer, både valvkappor och valvribbor, släppte mindre till medelstora fläckar av färgskikt (från ca 2 x 2 cm till ca 20 x 20 cm), enstaka i långhusets valv och något fler i valv ovan orgelläktare. Partierna med bortfallna färgskikt kantsäkrades med finkornigt luftkalkbruk och tonades in med pigmenterad kalkmjölk där kringliggande ytor tjänar som referens. Fläckar fylldes i med kalkfärg och pigmenterades för att smälta in i omgivande vit nyans. Utfört av målerikonserveratorer. Sprickor lagades med luftkalkbruk och behandlades på samma sätt.

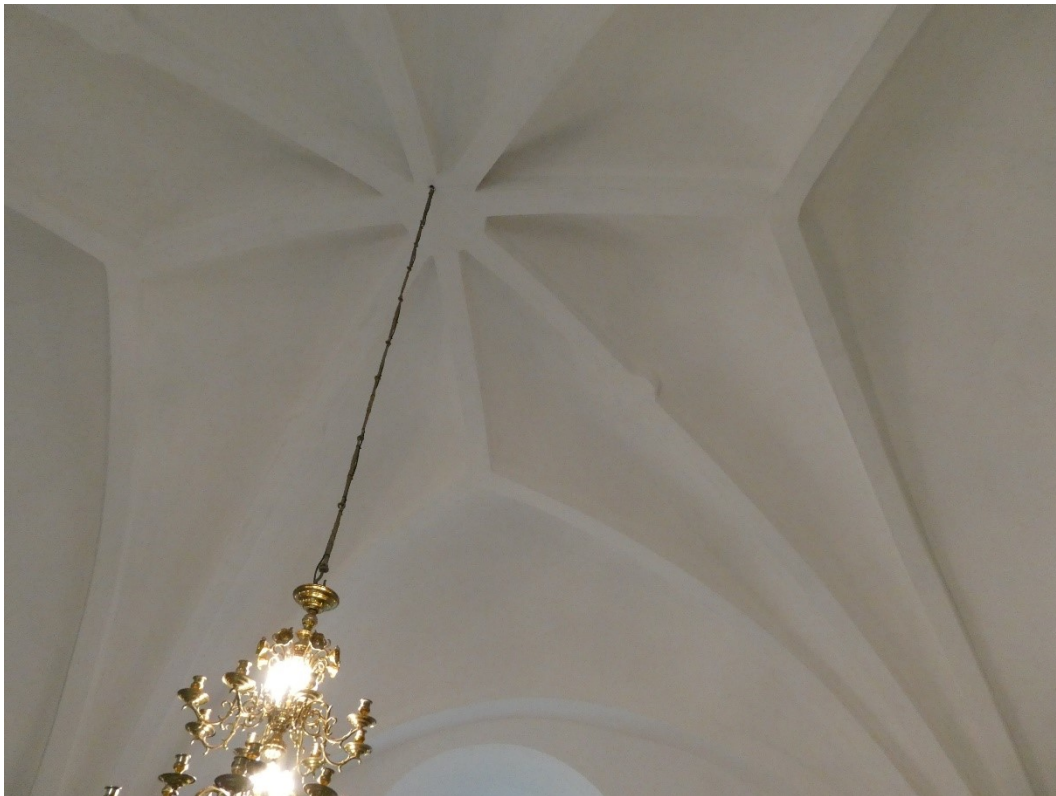
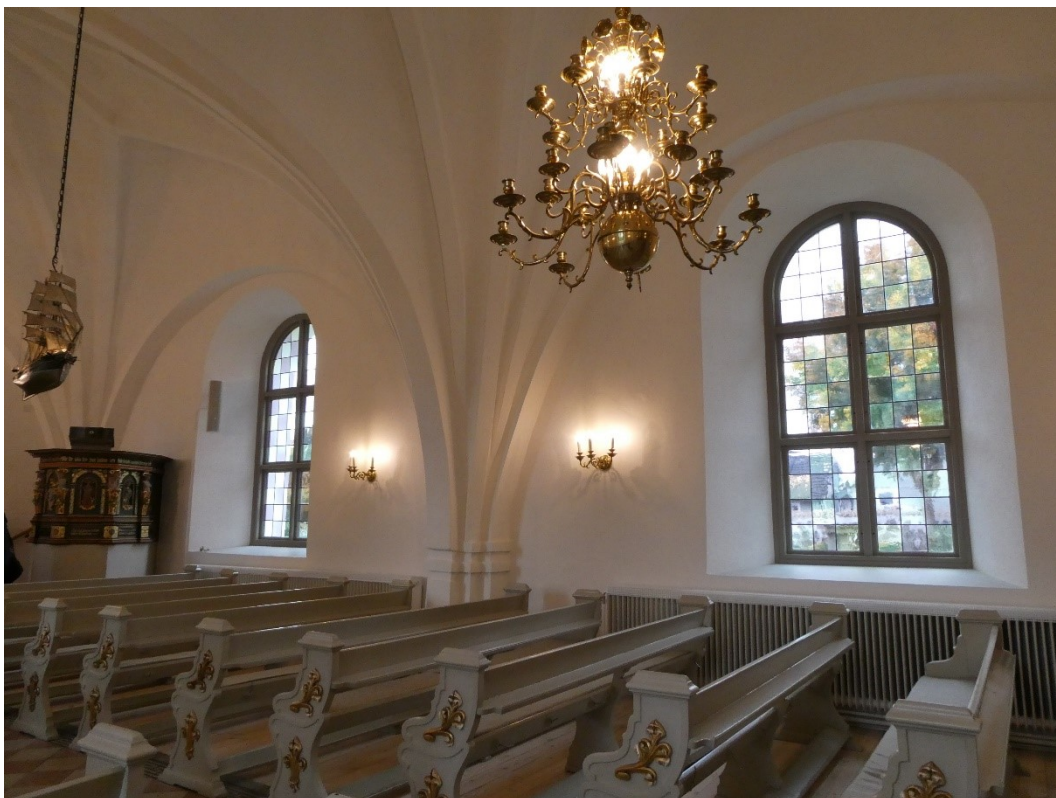
*Efter åtgärder. Rengjorda valv och målade väggar och fönster.*

Lagningar av sprickor, skador i ytstruktur och mindre putsbortfall utfördes med varsamt luftkalkbruk och med gott resultat, både i återskapande av struktur samt i areabegränsning, det vill säga lagningarna har inte "smetats" ut på kringliggande oskadade ytor.

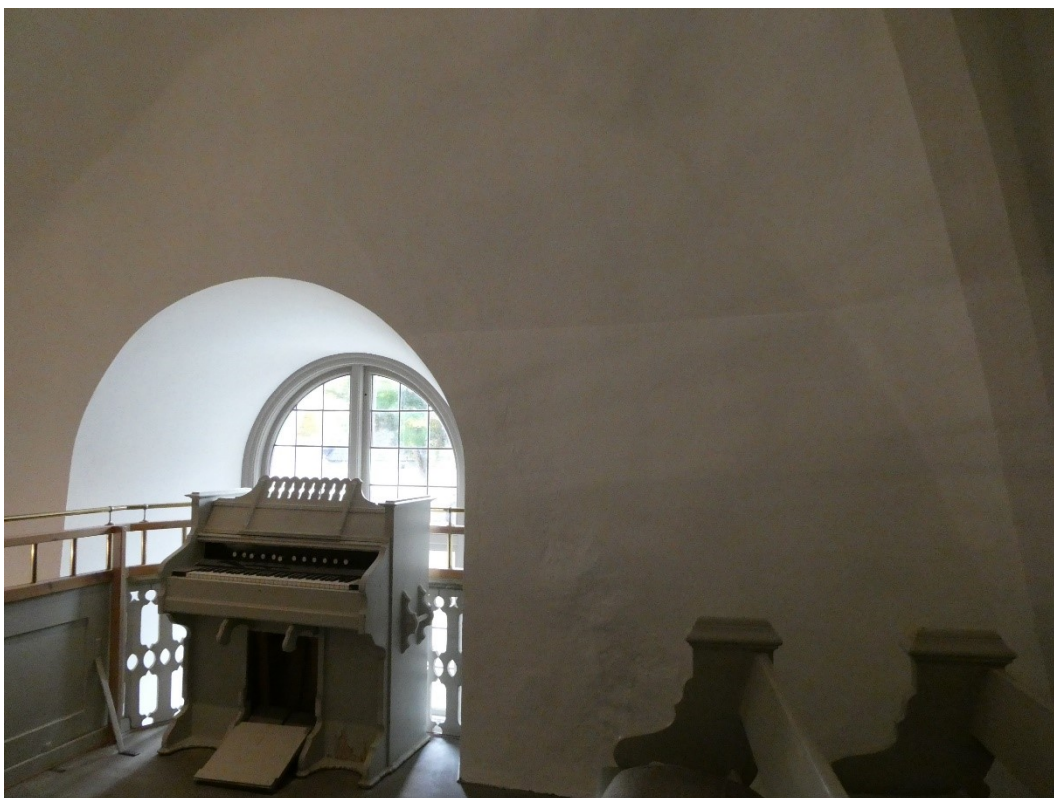
*Efter åtgärder. Orgelläktarens södra vägg där det finns spår efter tidigare placering av vindstrappa.*
