## Jonstorps kyrka

Jonstorp, Jonstorps socken, Höganäs kommun, Skåne län  
Antikvarisk medverkan/2019-2020  
Carita Melchert

Titel: Jonstorps kyrka  
Författare: Carita Melchert  
Kulturmiljörapport: 2020:70  
Omslagsbild: Jonstorps kyrka långhuset  
Upphovsrätt: Där inget annat är angivet, enligt Creative Commons licens CC BY

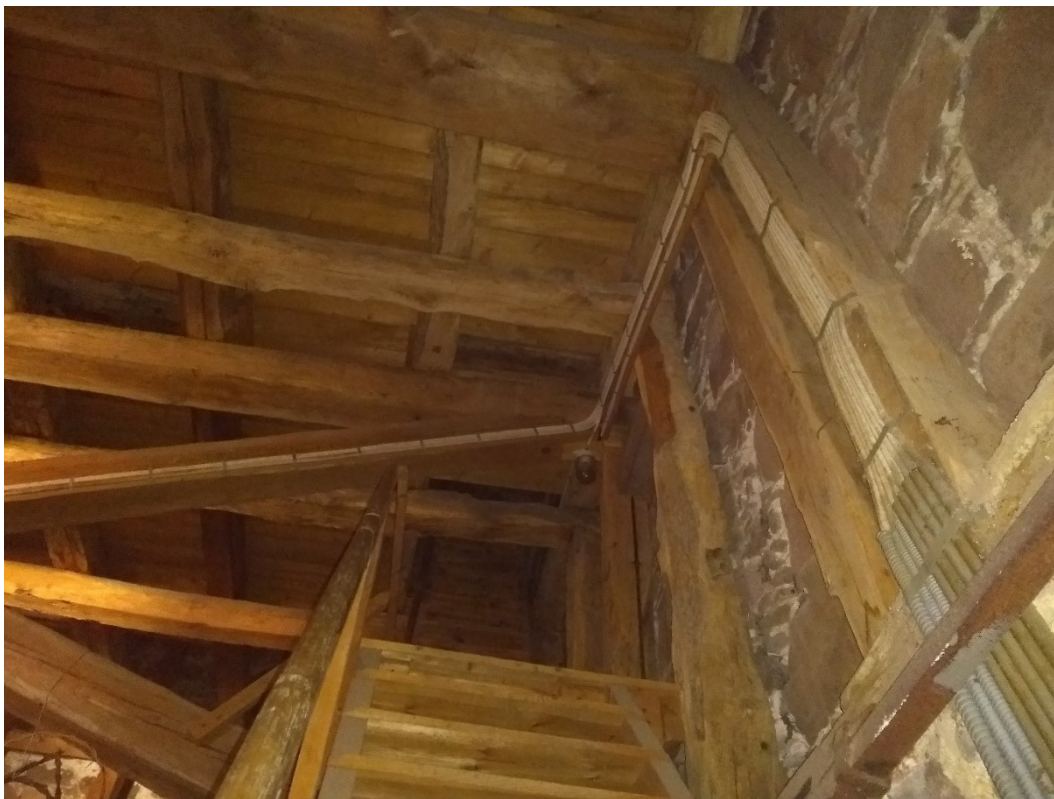
*Före åtgärder. Kabeldragning på vinden, vid uppgången till vinden i tornet.*

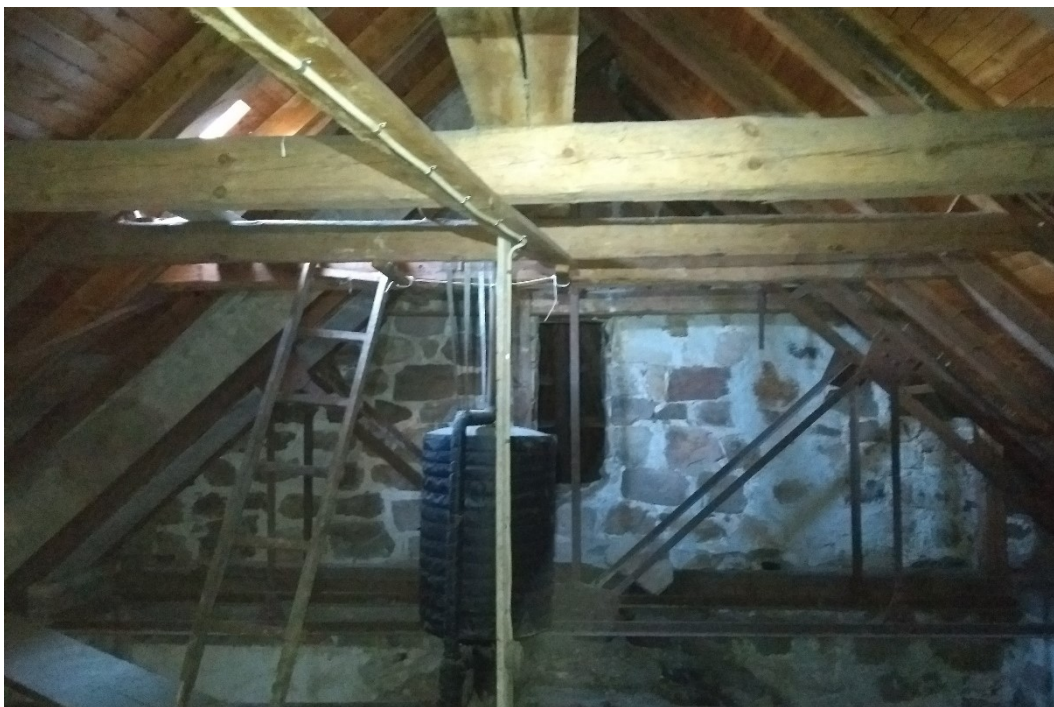
*Före åtgärder, kabeldragning på vinden samt expansionskärl som rivs.*

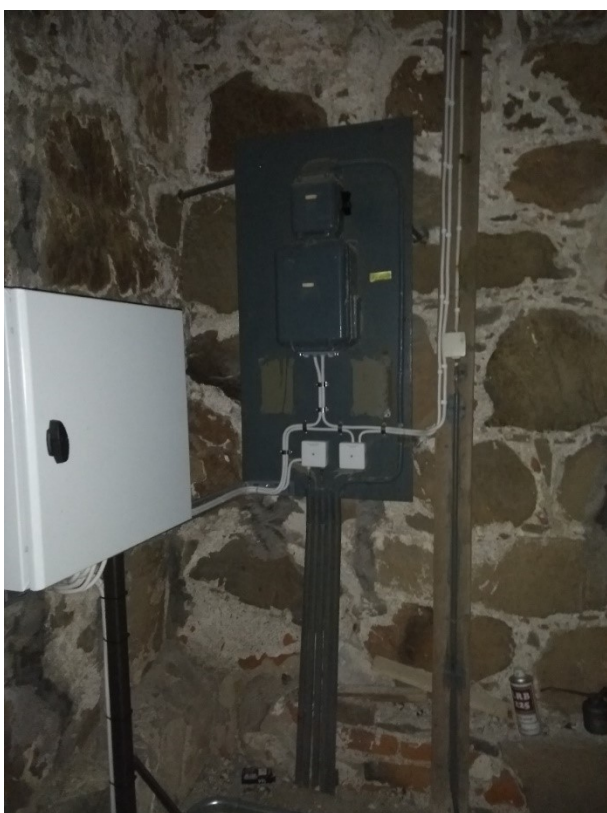
*Före åtgärder. Eldragningar i tornet.*

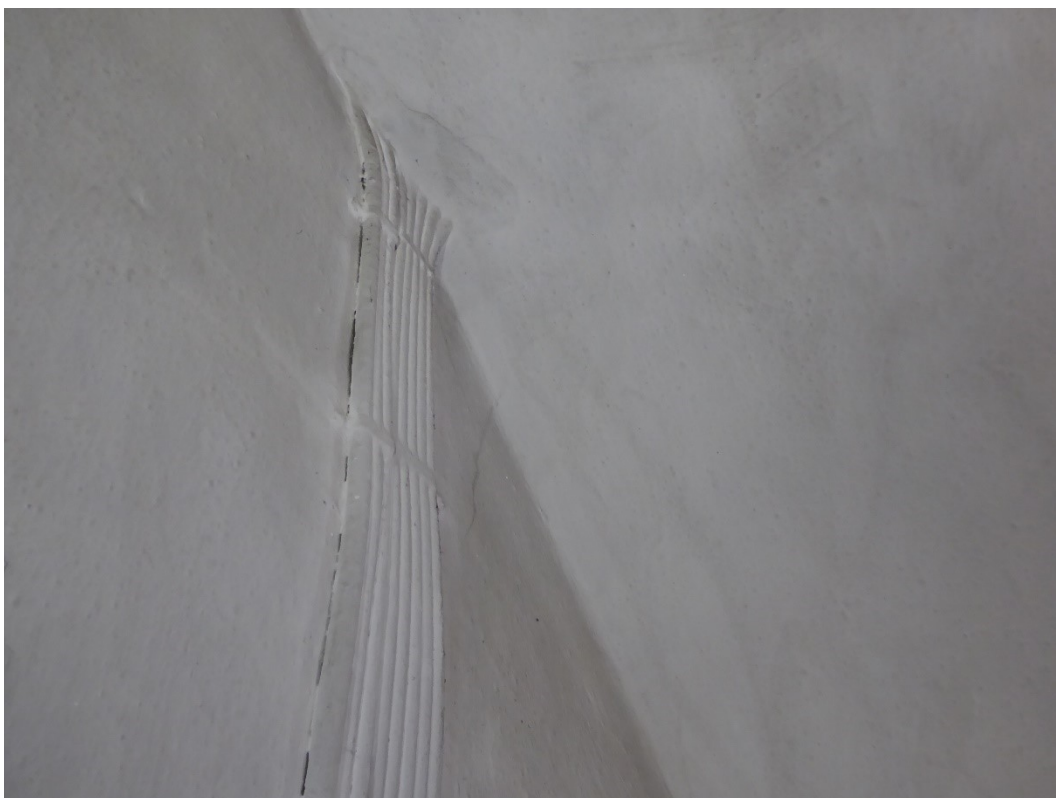
*Före åtgärder, kabeldragning från orgelläktaren till vinden. Befintlig genomföring användes vid ny kabeldragning.*

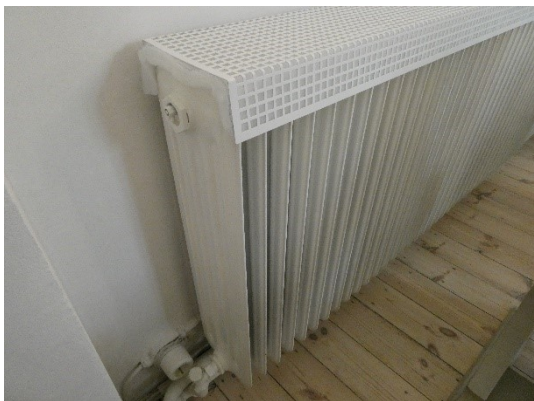
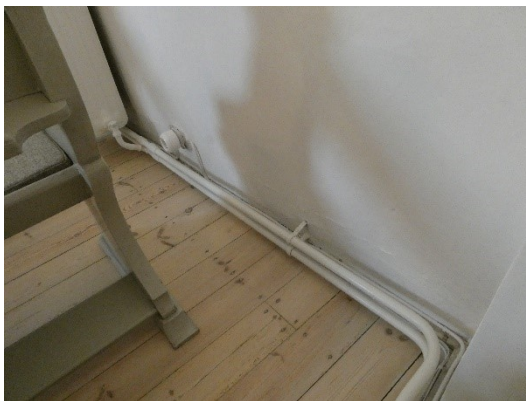
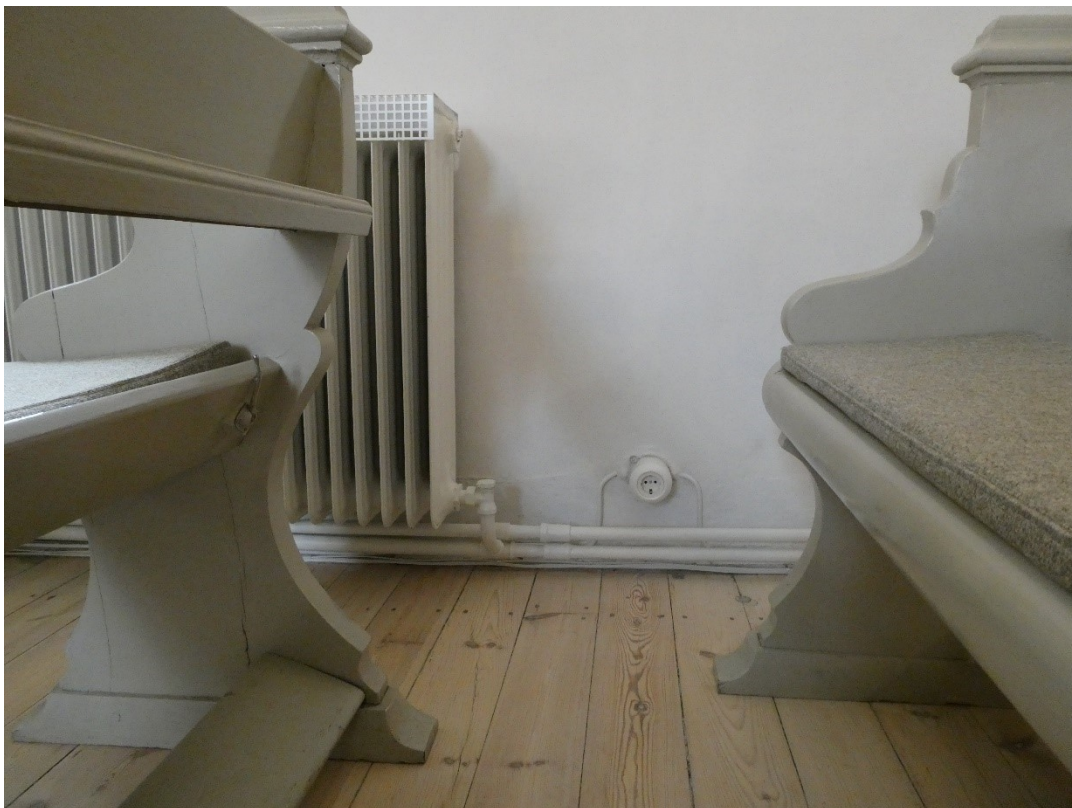
*Efter åtgärder. Exempel på dammfilter på element, kabeldragning längs golv och ny eldosa.*

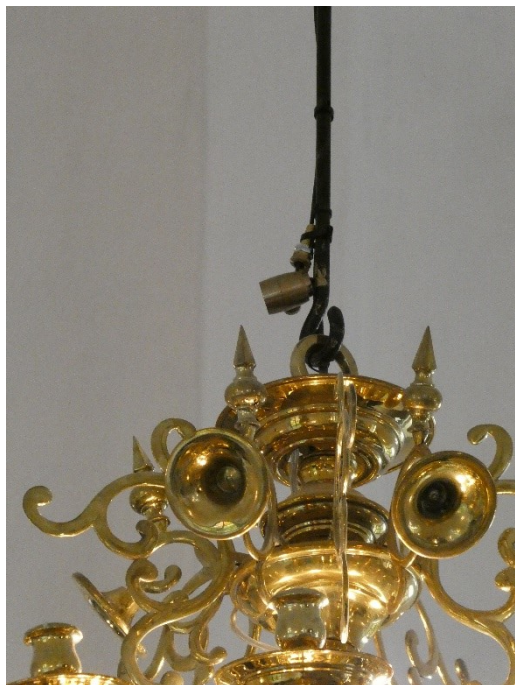
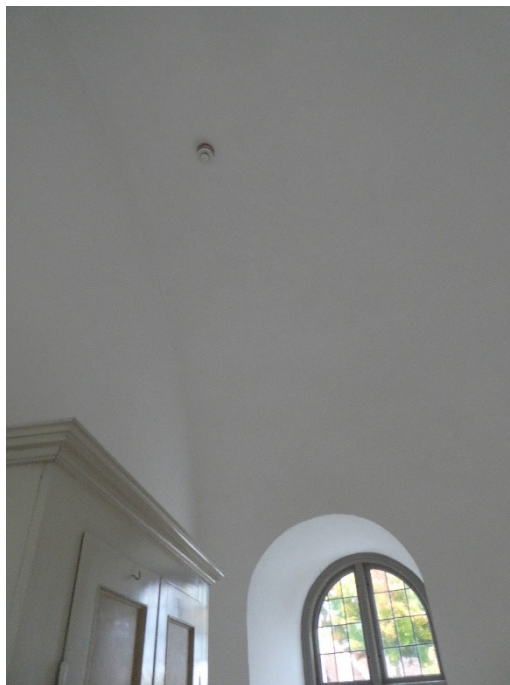
*Efter åtgärder. Ny spotlight i främre ljuskronan. Rökdetektor i sakristian.*

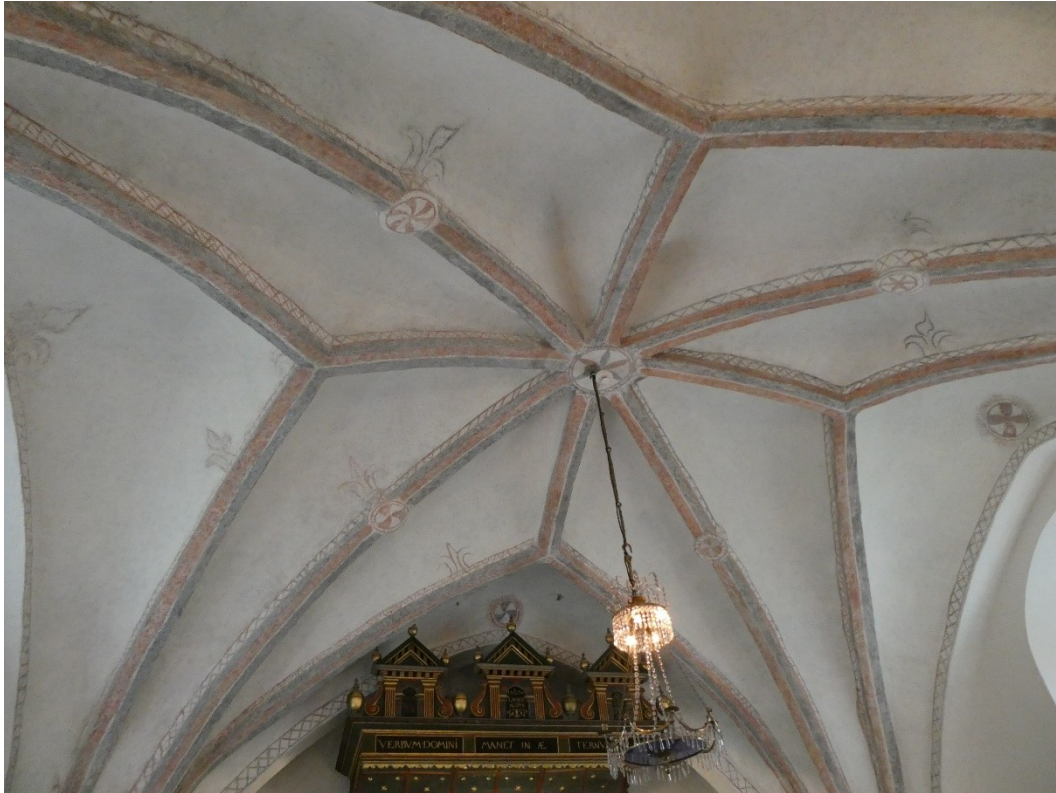
*Efter åtgärder. Rökdetektor i koret, fäst längst upp i lampans upphängning.*

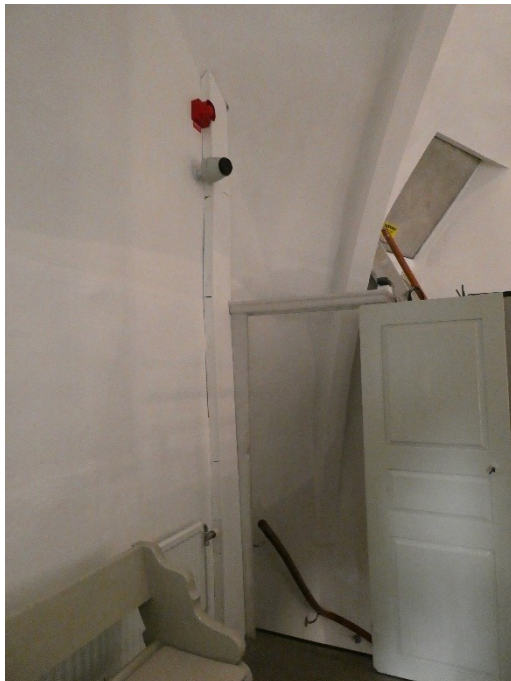
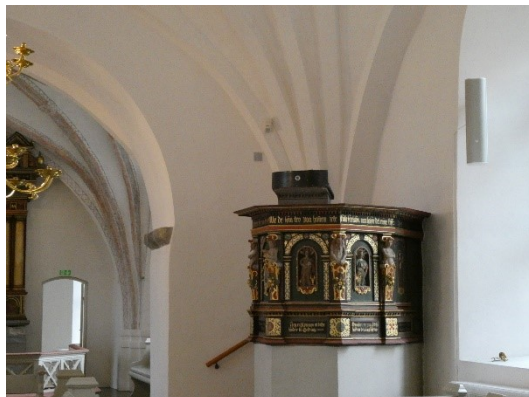
*Efter åtgärder. Kabeldragning från orgelläktare till vind är dold i kanal av plast. Linjedetektor brandlarm på orgelläktare och invid predikstolen.*

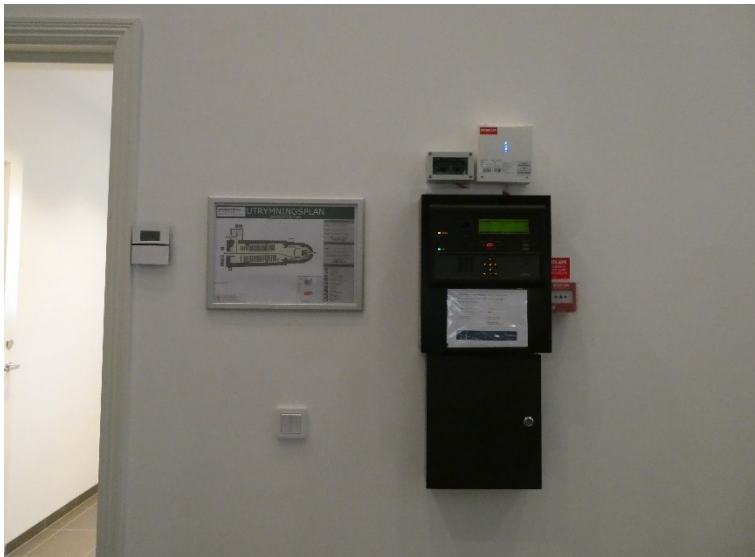
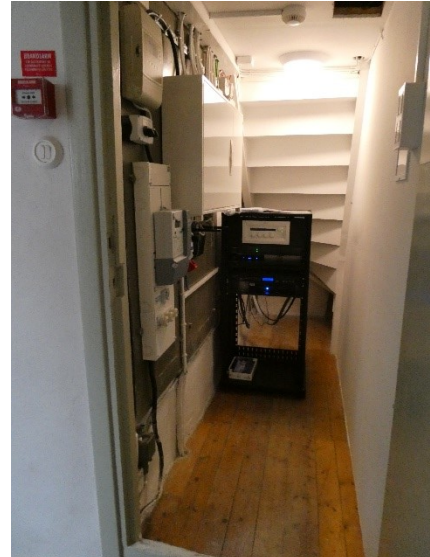
*Efter åtgärder. Brandlarmcentral i tillbyggnaden, el-central i förråd under trappan till orgelläktaren.*

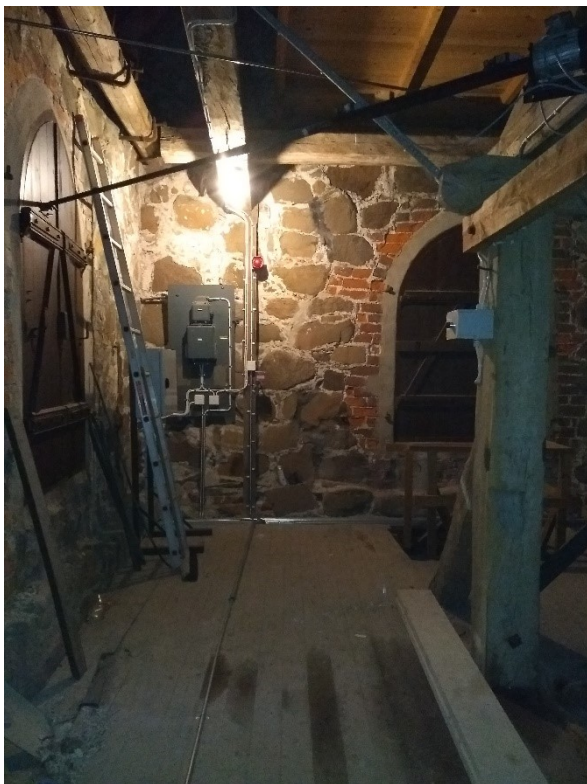
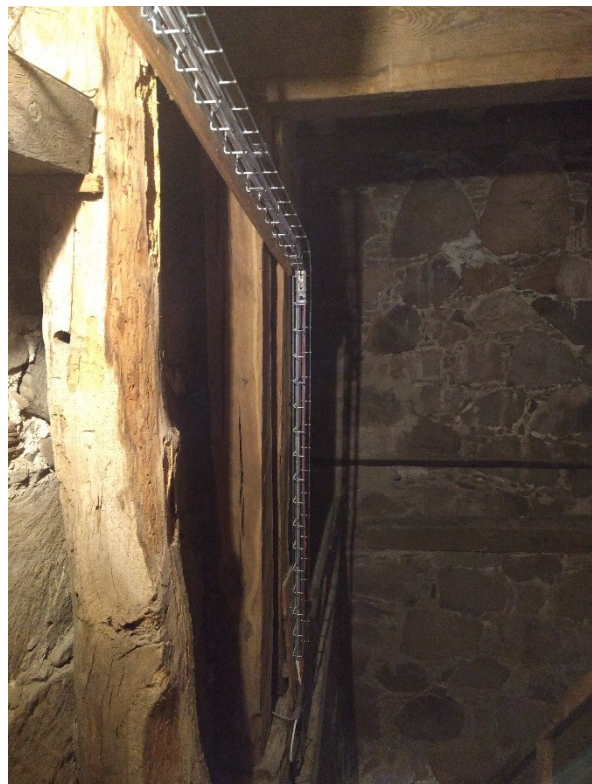
*Efter åtgärder. Exempel på kabeldragning i tornet samt brandlarm.*

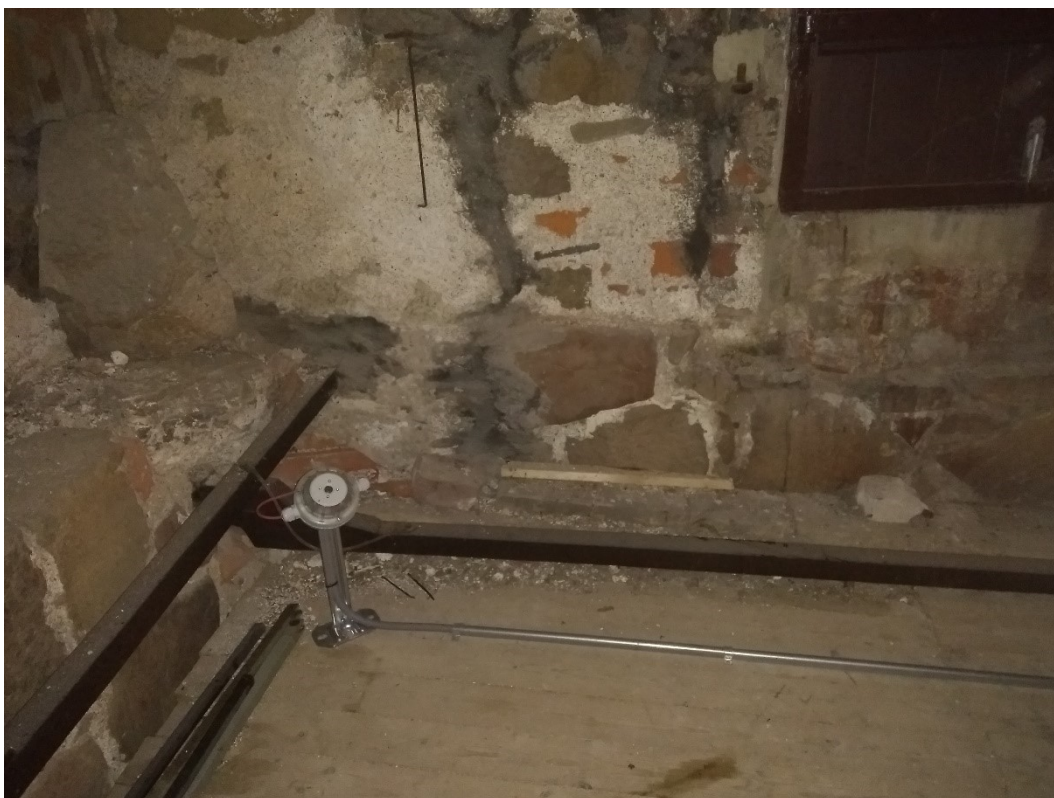
*Efter åtgärder. Brandlarm i tornet.*

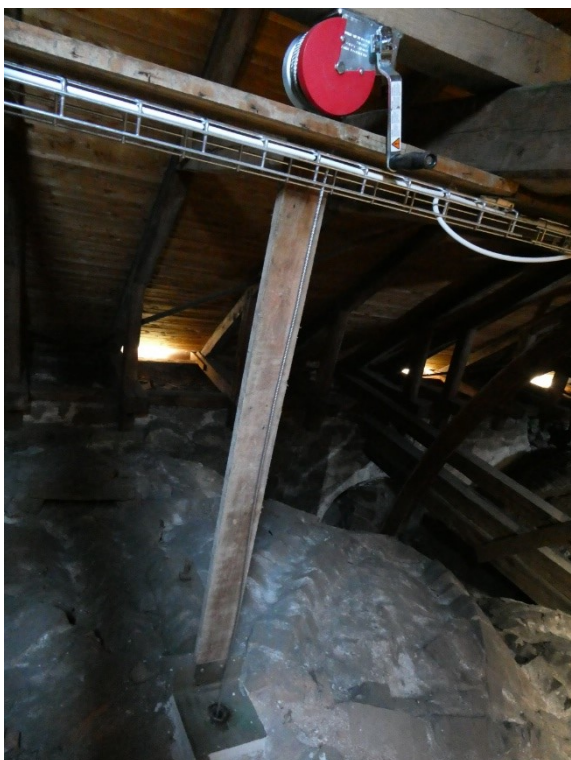
*Efter åtgärder. Ny hissanordning till ljuskronor och kabeldragning i kabelstege.*

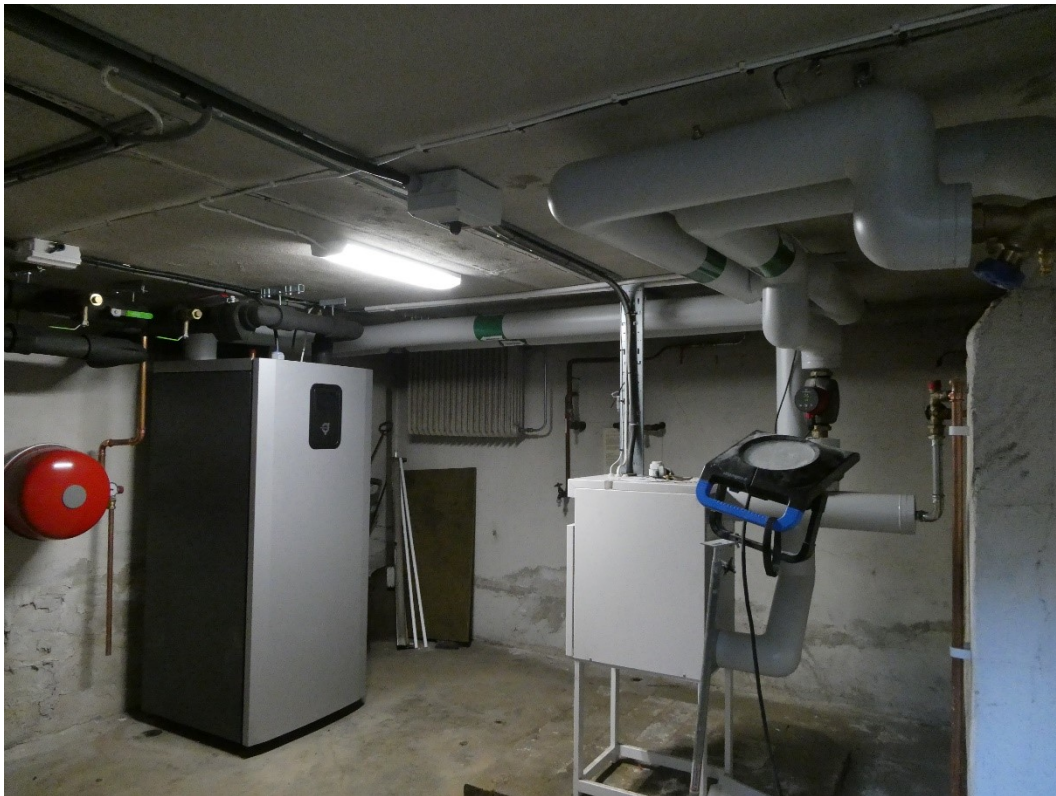
*Efter åtgärder. Ny värmepump i källaren.*

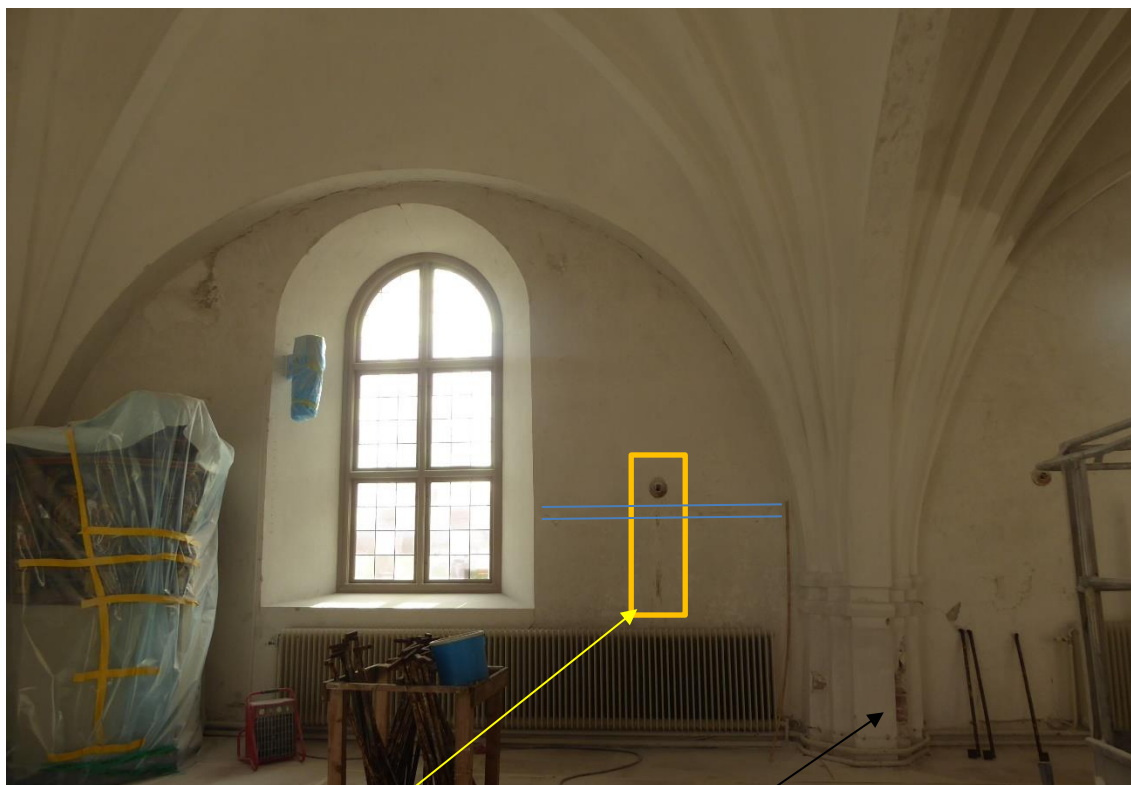
Sydsida närmast koret.

På sydsidan finns en dubbel linje på flera av väggfälten. Det är oklart om det är en bemålning eller om det är avtryck av en list som varit fäst i väggen. I linjen finns flertalet små runda putslagningar som antyder att något varit fäst i väggen. Linjerna finns under de putslagningar som gjorts när el-matning lagts in till vägglampetterna, vilket bör ha utförts kring mitten av 1900-talet. Samtliga synliga linjer är markerade på fotografierna nedan.

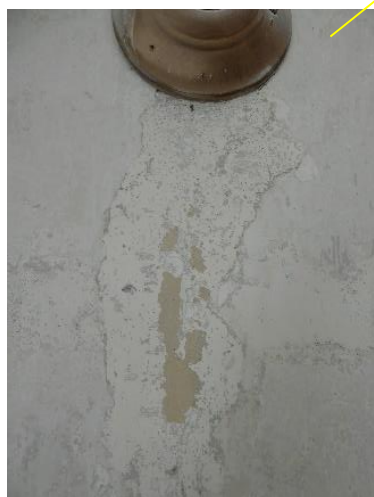
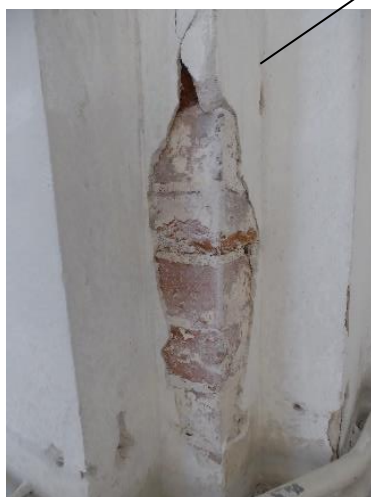
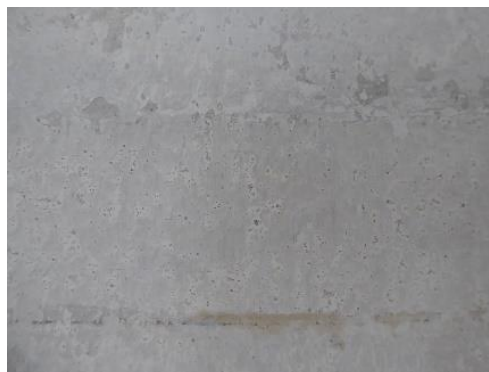
Gul markering = Blekgul färg som ligger ovanpå el-matning, den gula färgen bör vara från omkring mitten av 1900-talet.

Svart pil = Rött tegel med slät kalkbruksfog, tegelstenar är varannan 8 cm hög, varannan 9,5 cm högt.

Blå markering = Dubbel linje, nedre linjen finns på höjd 171 cm ovan golvet, övre linjen på höjd 176,5 cm.

Närbild på dubbel linje, linjen verkar ligga under den gula färgen, således från före första halvan/mitten av 1900-talet men bedömningen är osäker. I linjen finns runda ilagningar med puts, eventuellt rör det sig om en list som varit infäst i väggen.

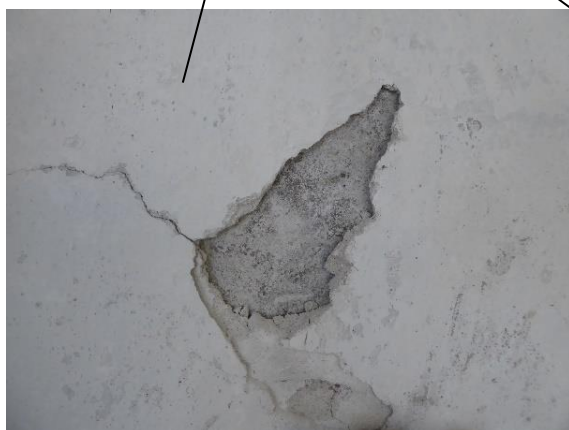
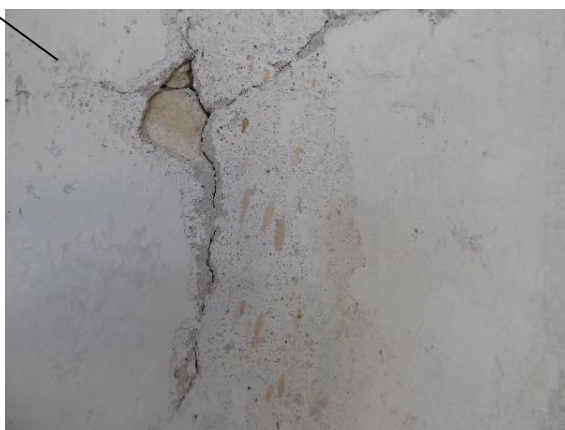
Gråsten under puts.

Gul markering = Blekgul färg under yttersta putsskiktet. Stänk av något kraftigare gul färg på yttersta putsskiktet.

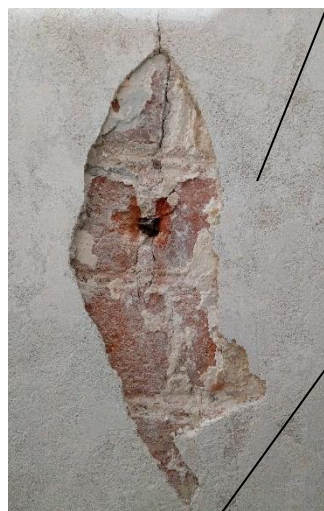
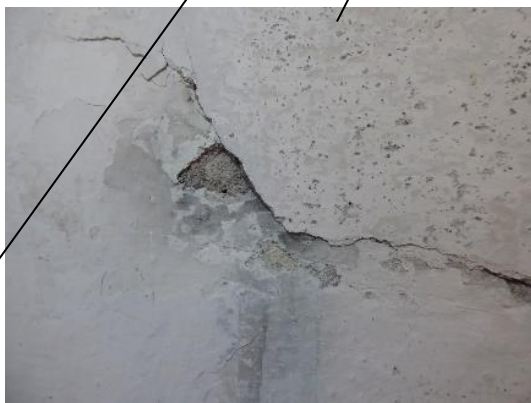
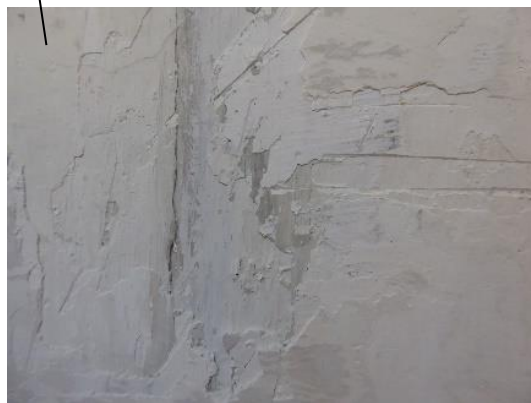
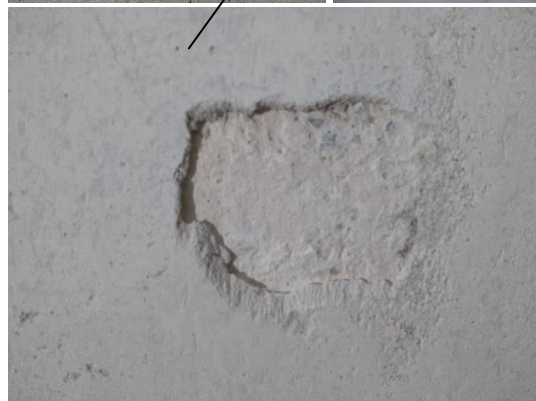
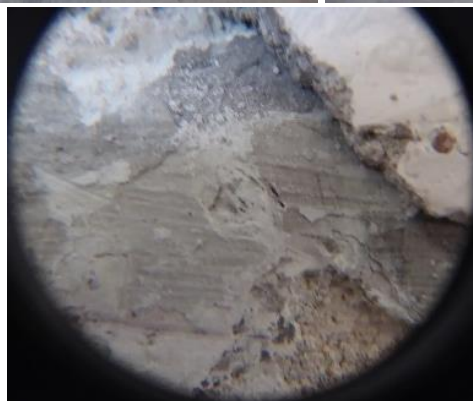
Sydsida långhus-torn.

Blå markering = Dubbel linje, nedre linjen finns på höjd 171 cm ovan golvet, övre linjen på höjd 176,5 cm.

Grå markering = Färgskikt med kimröksgrått. Kimröksgrått ligger på vita kalkfärgslager och under vita kalkfärgslager. Den vertikala linjen är oklart om den är en markering vid något bygge eller om det rör sig om en dekormålning/kvadermålning. Bilden nere längst till höger är fotograferad genom lupp av dessa färgskikt.

Gröna pilar = Notera sprickbildningen som indikerar på att valvöppningen kan vara murad av en mittersta del och påmurad med tegel i hörnen.

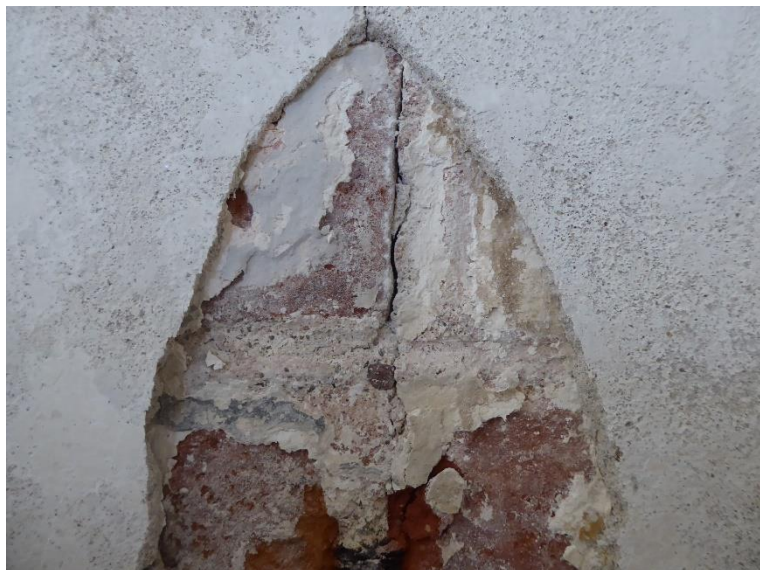
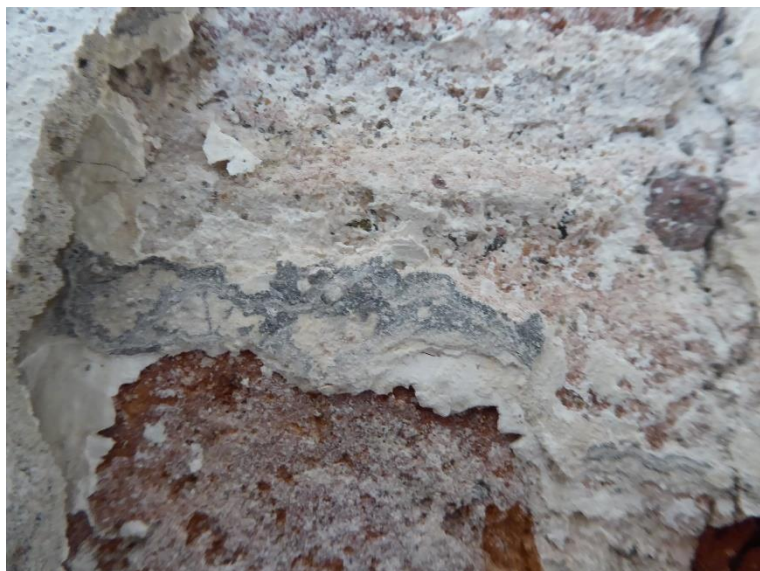
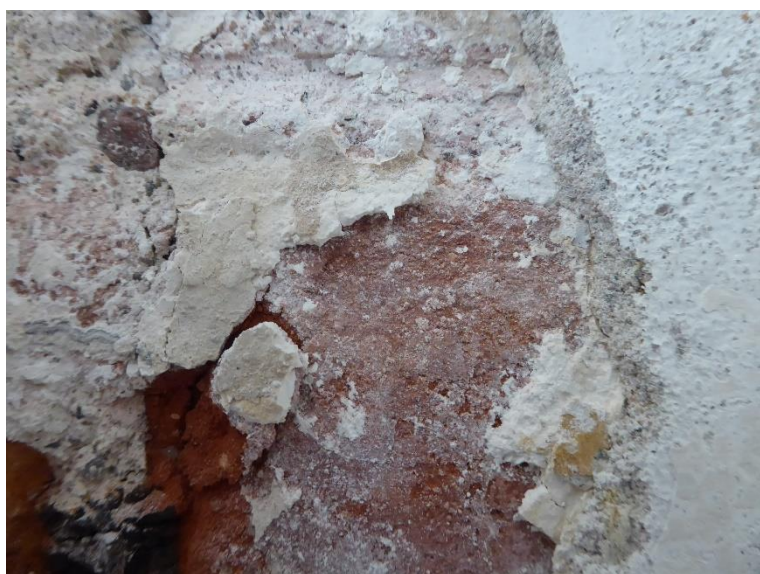
Tegel: Den del där putsen fallit bort finns på en höjd från golvet på 50 cm upp till 90 cm. Tegelstenarna är ca 9,5 cm höga. Fogen är av kalkbruk och inte helt tydlig men det verkar vara åsfog med två faser. Åsfog med två strukna eller skurna faser och struken snedfog förekom under gotiken. Dateringen kan sammanfalla med att tornet byggs och valvslås omkring 1400-talet, tornet kan även vara något senare (jämför med Farhults kyrka med torn från ca 1520). Fogen är väl utformad vilket kan betyda att teglet i pilastern var ämnat att synas. Tegel tolkas vanligen som ett nytt fint material, som blev allt mer tillgängligt, kanske ville man i Jonstorp visa upp teglet. Direkt på teglet och fogen verkar finnas en vit avfärgning och på denna syns fragment av kimröksgrått färgskikt samt ett mycket litet fragment klar ockragul färg (ca 0,5 cm Ø). Längst upp till höger verkar inte finna en tegelsten utan möjligen endast puts som färgats på samma sätt som på teglet. I fältet finns ett järn.

Detaljbilder av tegel och fog tagna uppifrån och neråt:

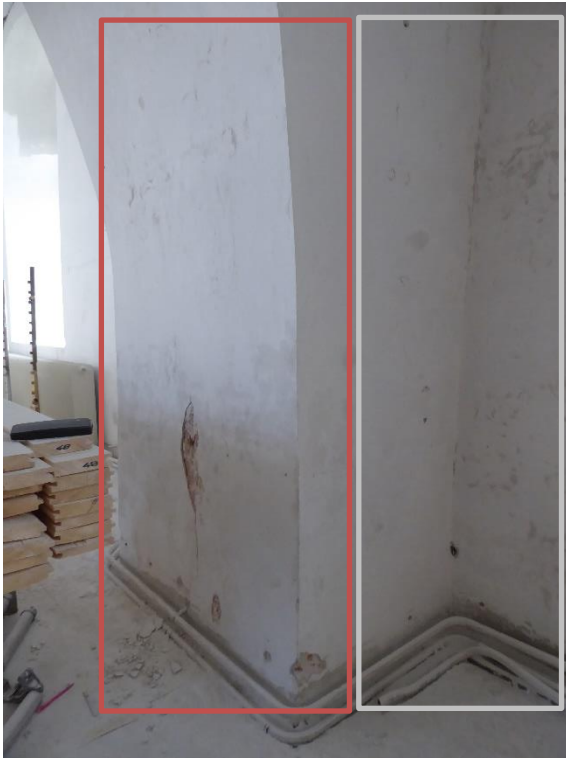
Pilaster mellan långhus och torn, södra sidan.

Röd markering, hörnpartiet verkar vara murat av tegel (slät yta). Grå markering, pelaren verkar vara murad av gråsten (buktande yta).

I det inre hörnet finns ett järn infällt.

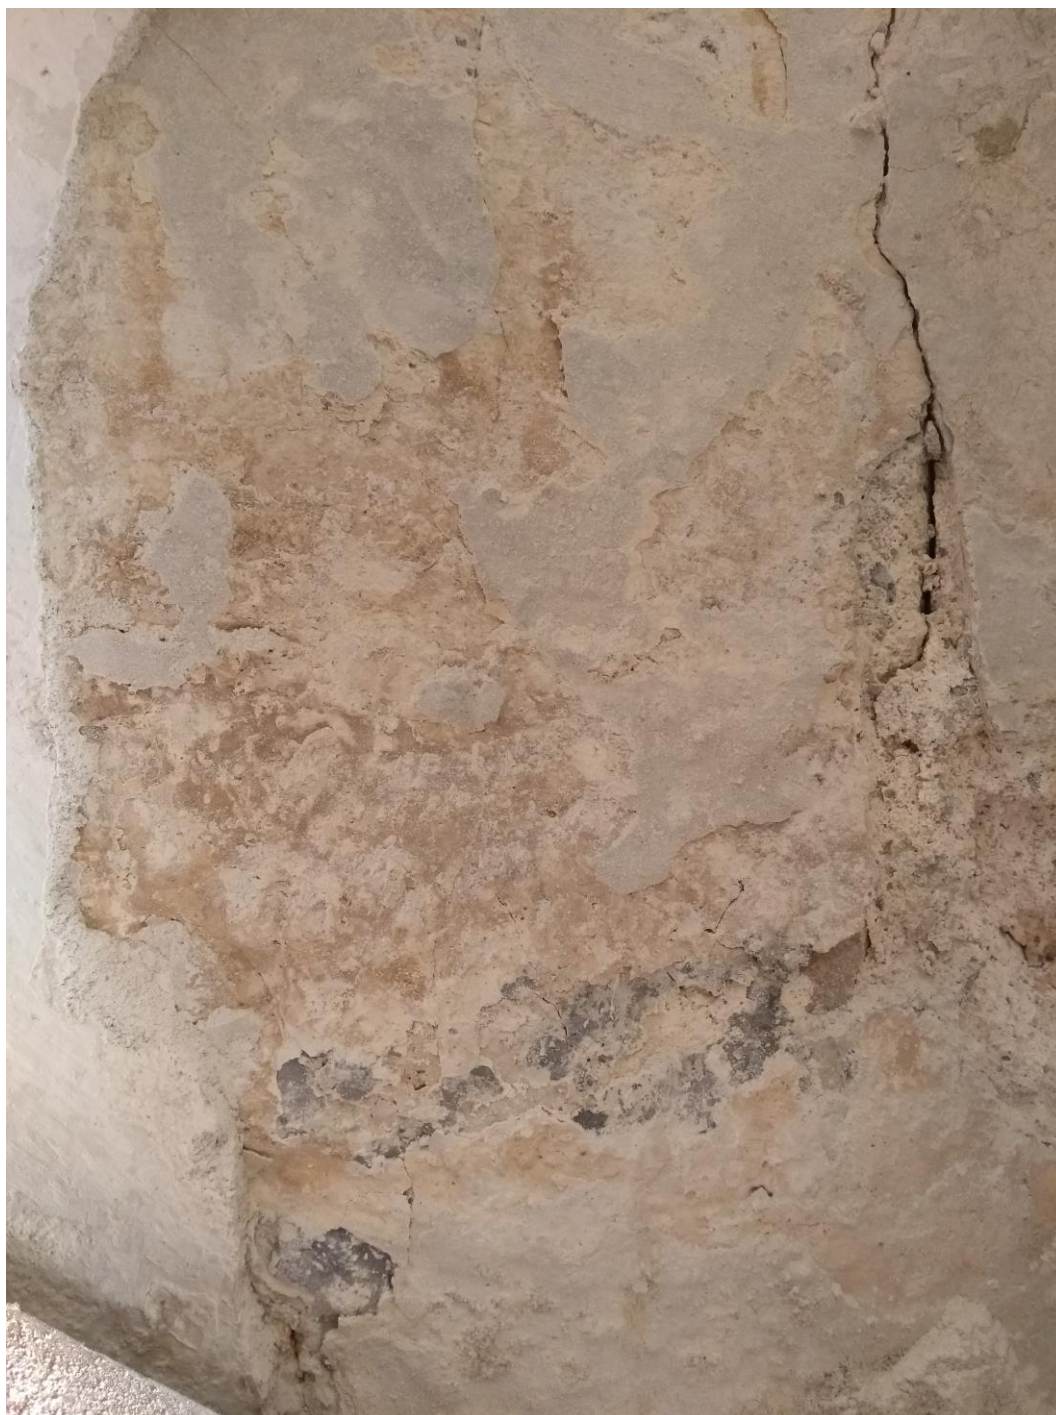
Figur 10.

Färgskikt av kalkfärg räknat från understa skiktet verkar vara: vitt, kimröksgrått, vitt, gult, vitt. Härpå nytt påslag av kalkputs och vit kalkfärg.

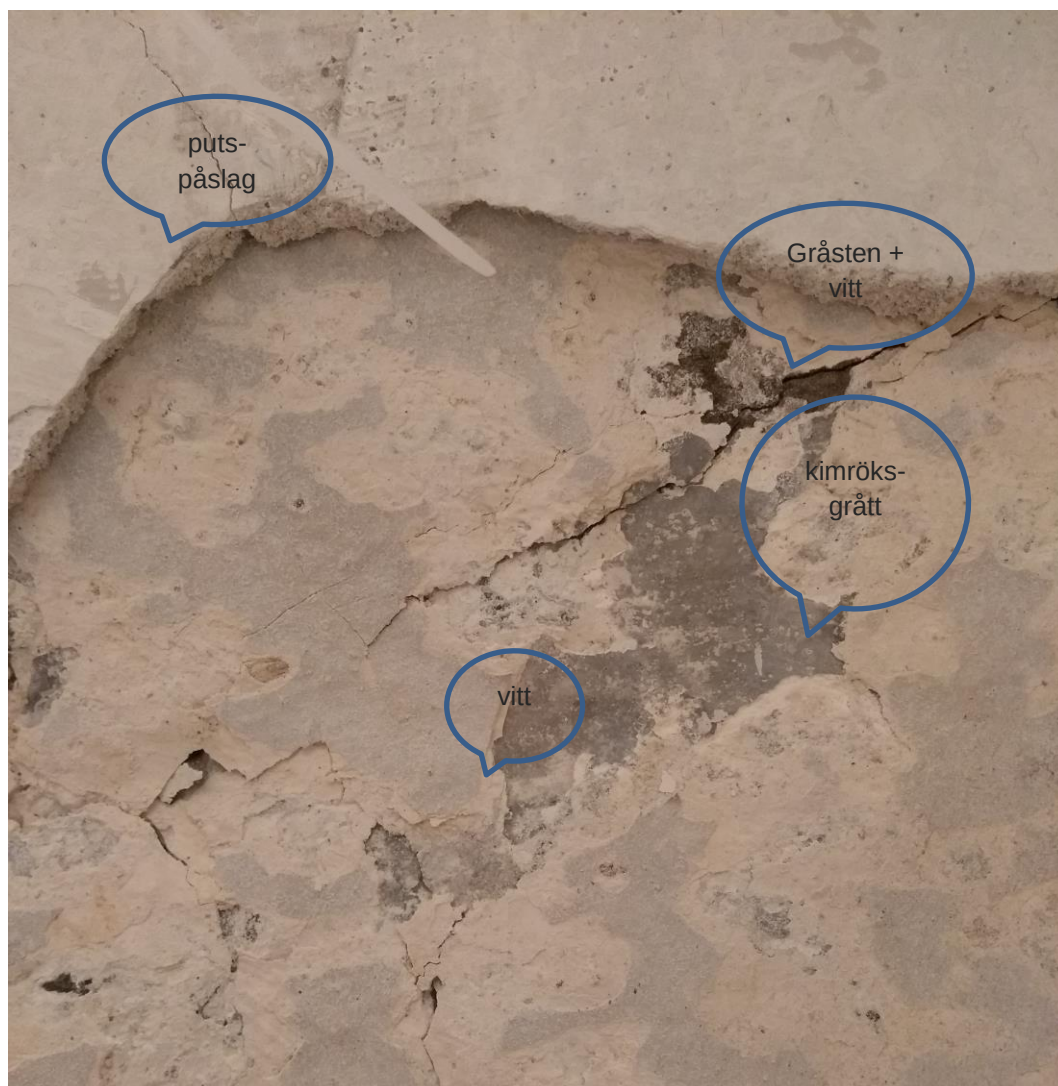
Figur 11. Detaljbild av ovankant i figur 10.

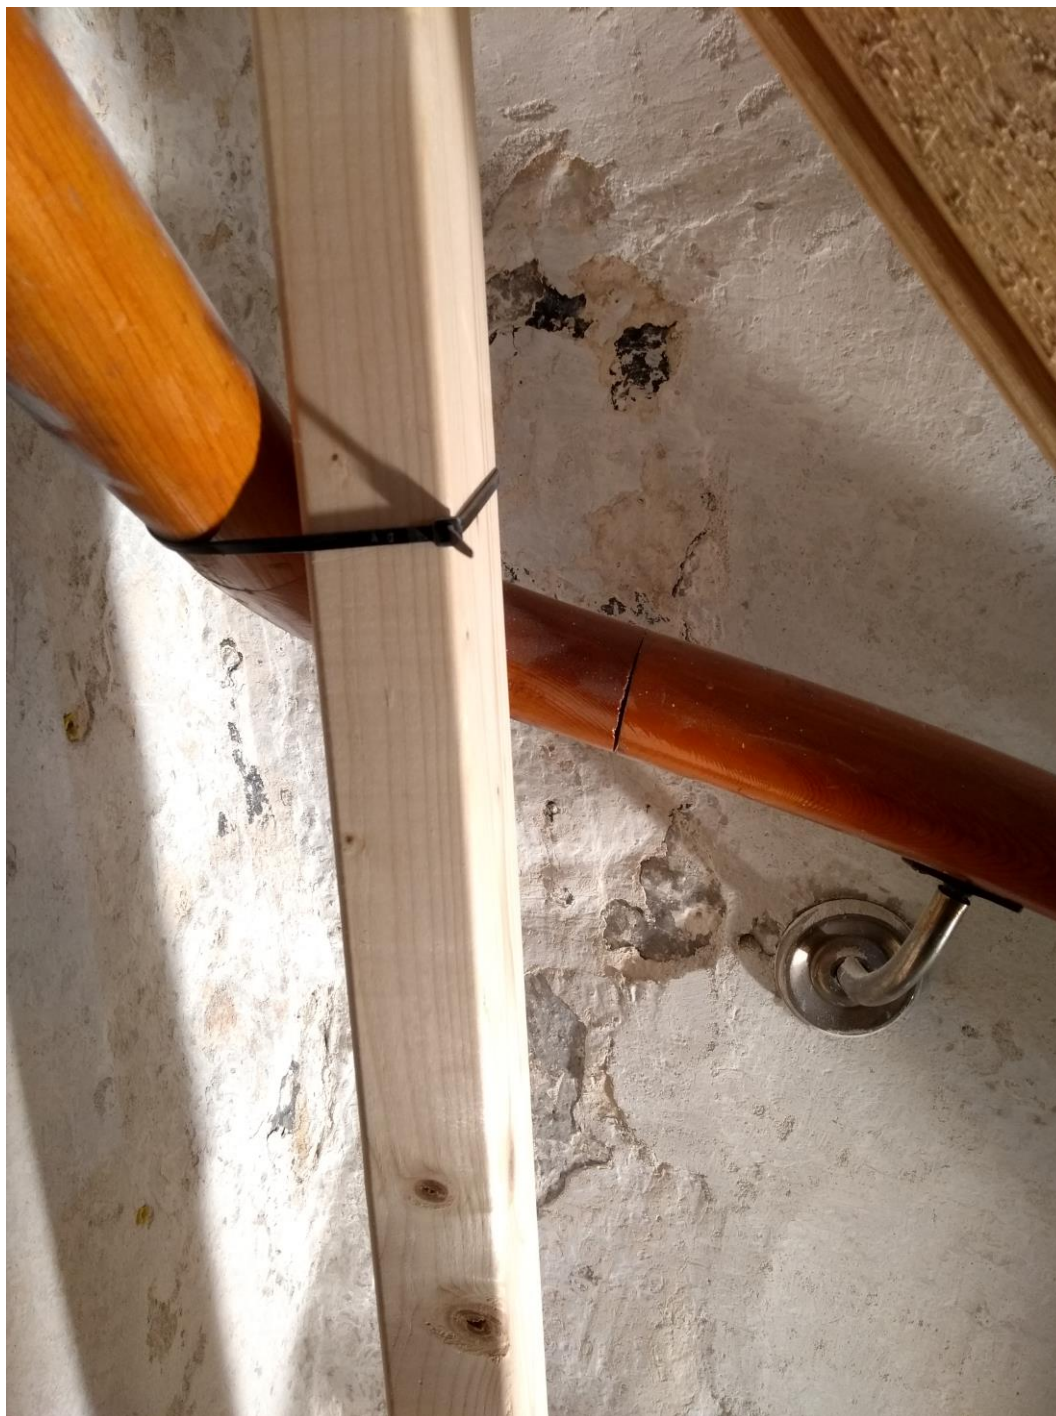
Figur 12.

I hörnet finns putsbortfall ca 60 cm nedanför den horisontella linjen.

Färgskikt av kalkfärg räknat från understa skiktet verkar vara: vitt, kimröksgrått, vitt, svart, gult, vitt.  
Härpå nytt påslag av kalkputs och vit kalkfärg.

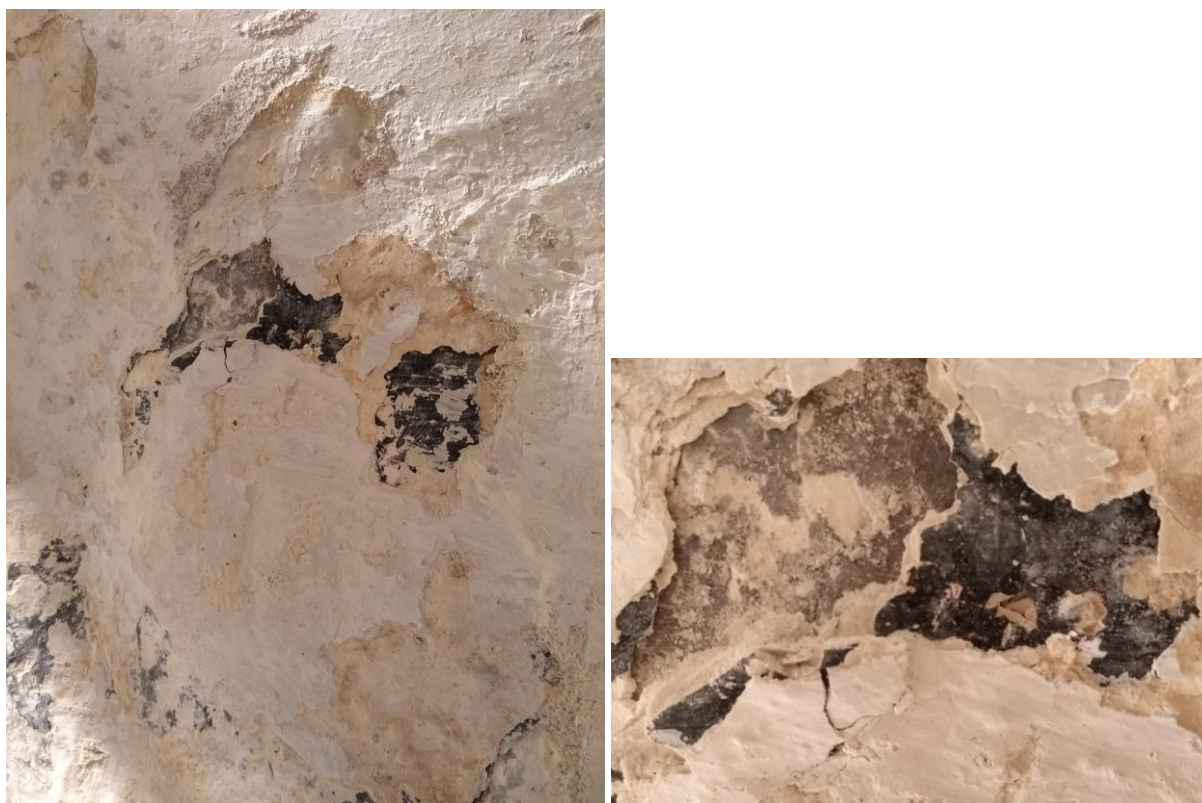
Figur 13. Vitt, kimröksgrått, vitt, svart, gult, vitt.

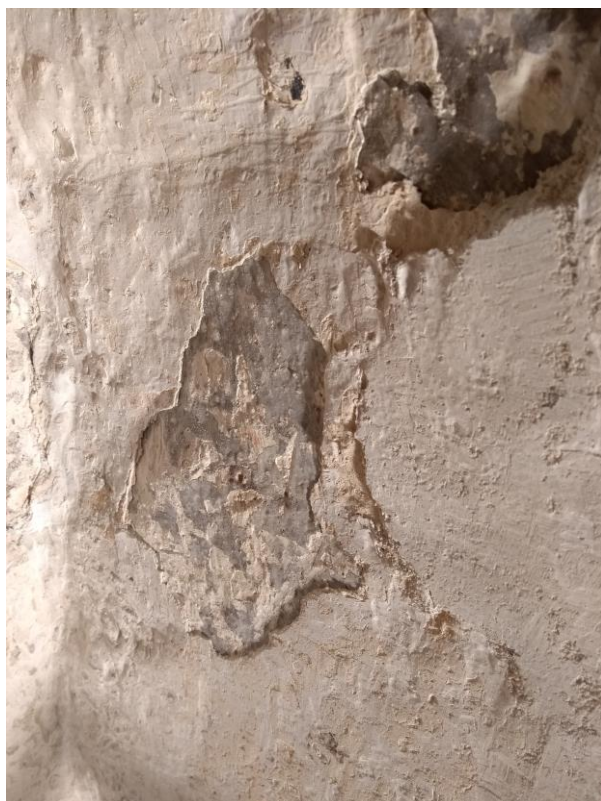
Figur 14. Vitt, kimröksgrått, vitt.

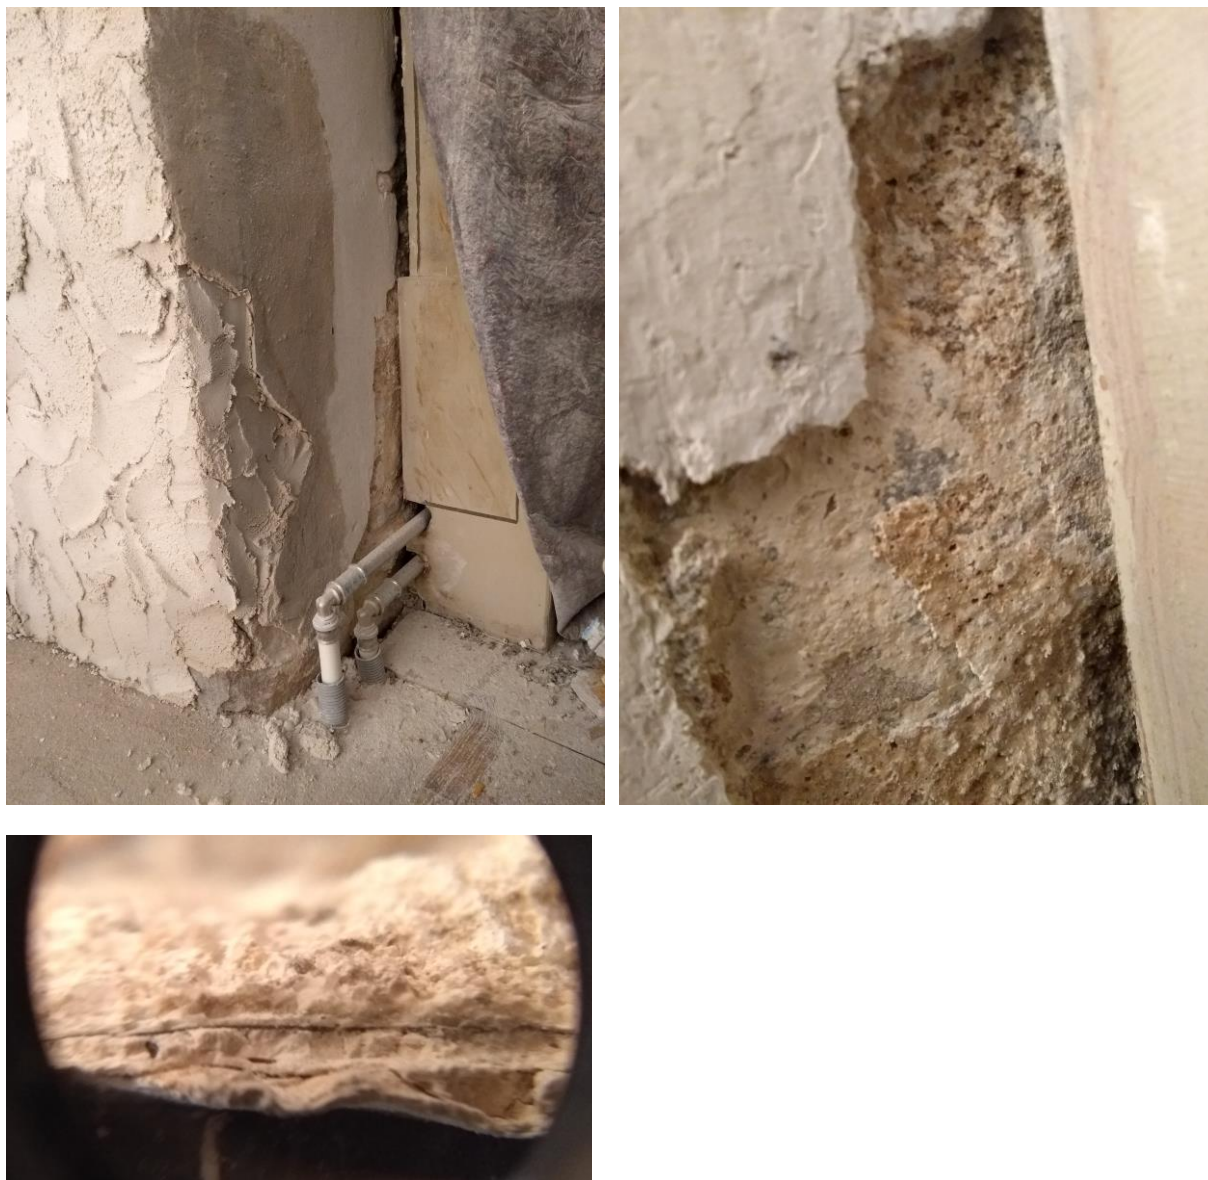
Figur 15-17. Grått och gult färgskikt anas. Fotograferat genom lupp verkar finnas ett grått/svart färgskikt.
