## Jonstorps kyrka

Jonstorp, Jonstorps socken, Höganäs kommun, Skåne län  
Antikvarisk medverkan/2019-2020  
Carita Melchert

Titel: Jonstorps kyrka  
Författare: Carita Melchert  
Kulturmiljörapport: 2020:70  
Omslagsbild: Jonstorps kyrka långhuset  
Upphovsrätt: Där inget annat är angivet, enligt Creative Commons licens CC BY

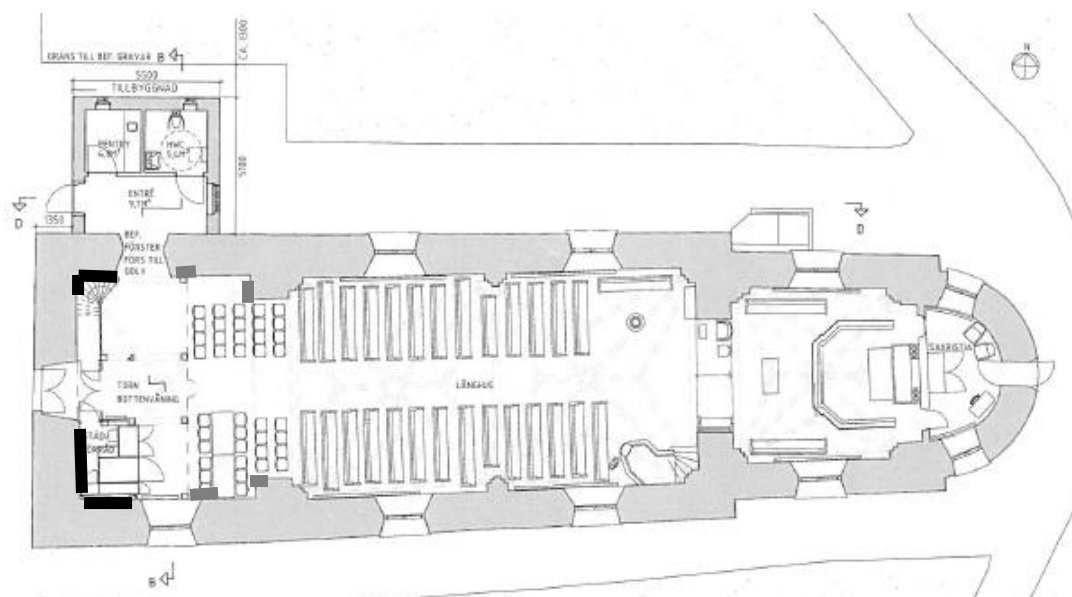
Figur 18.

Svarta och gråa fragment har hittats på bottenvåningen på väggar markerade med svart.

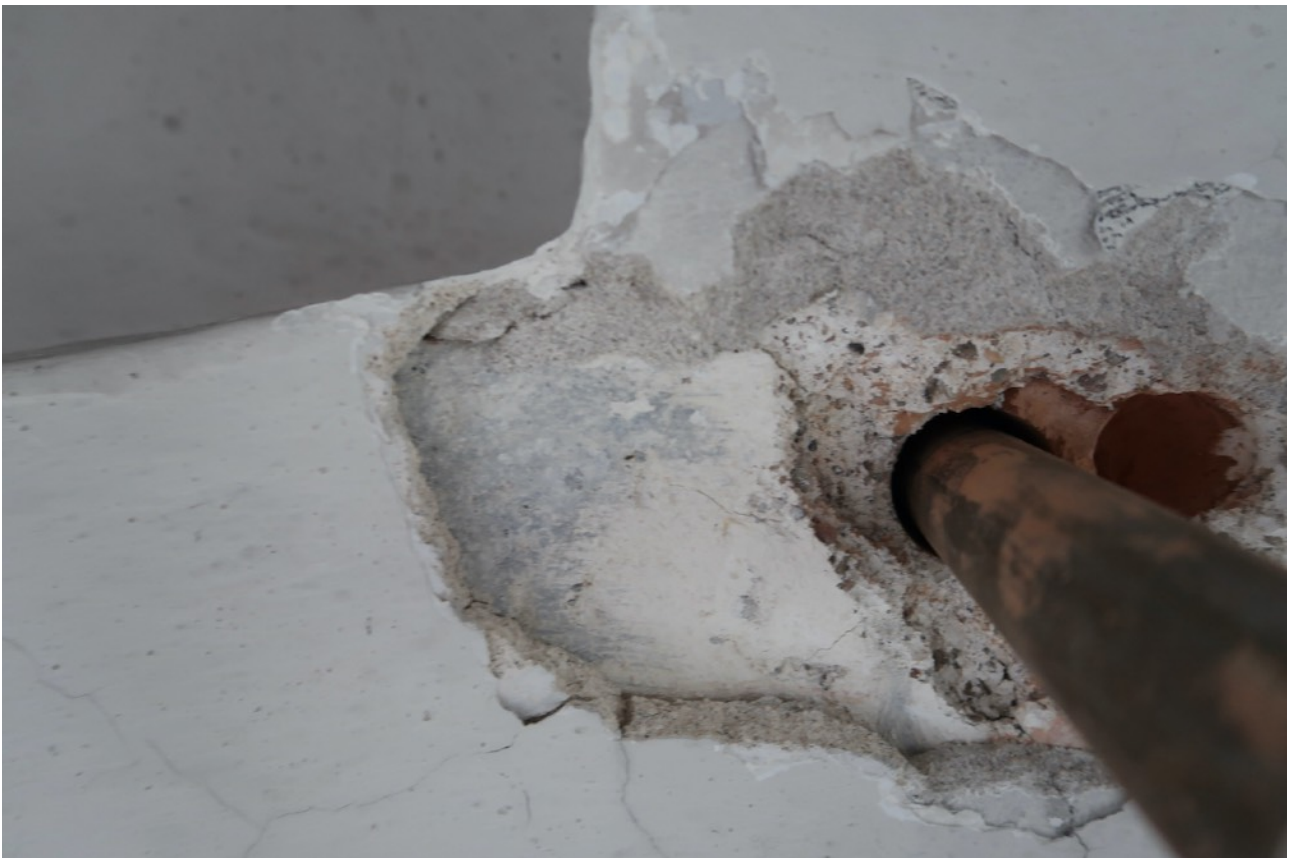
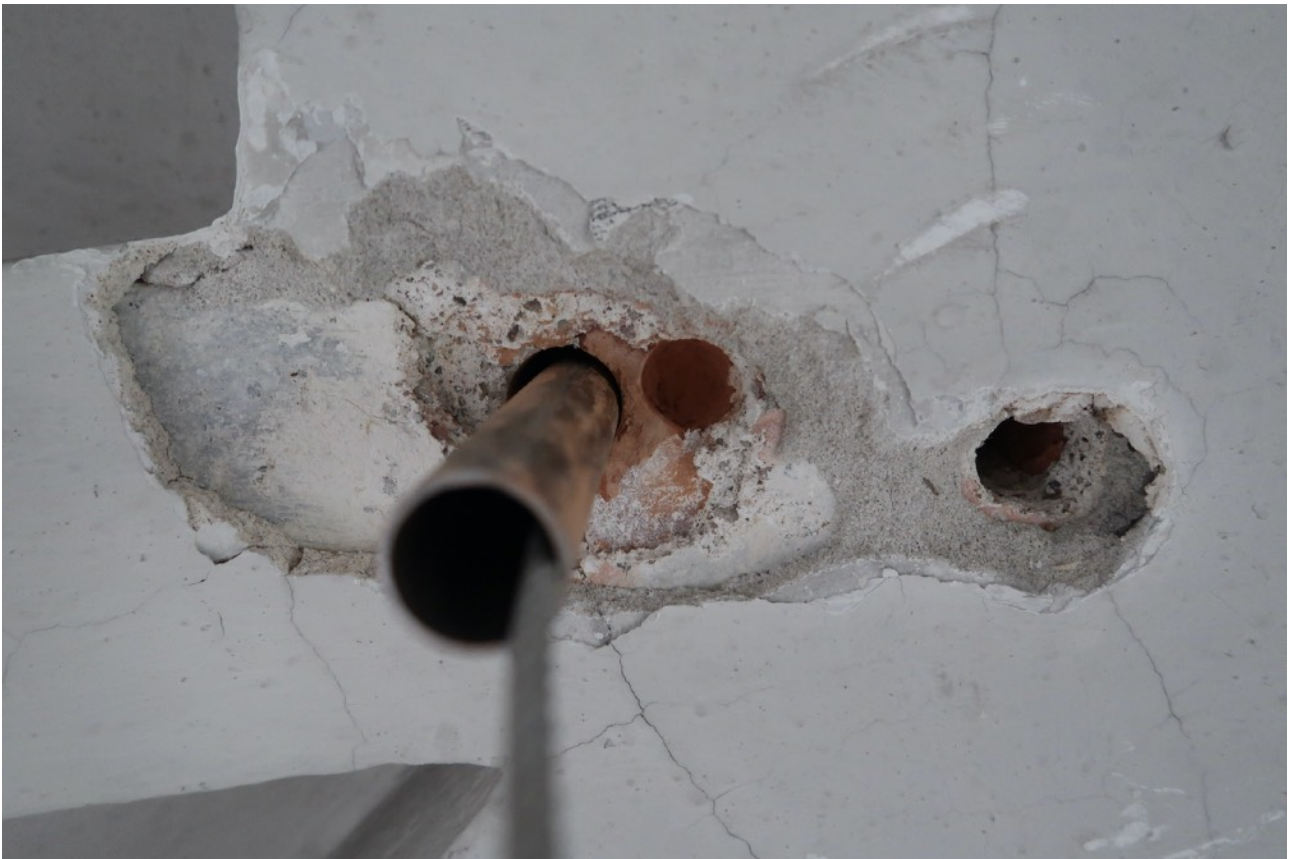
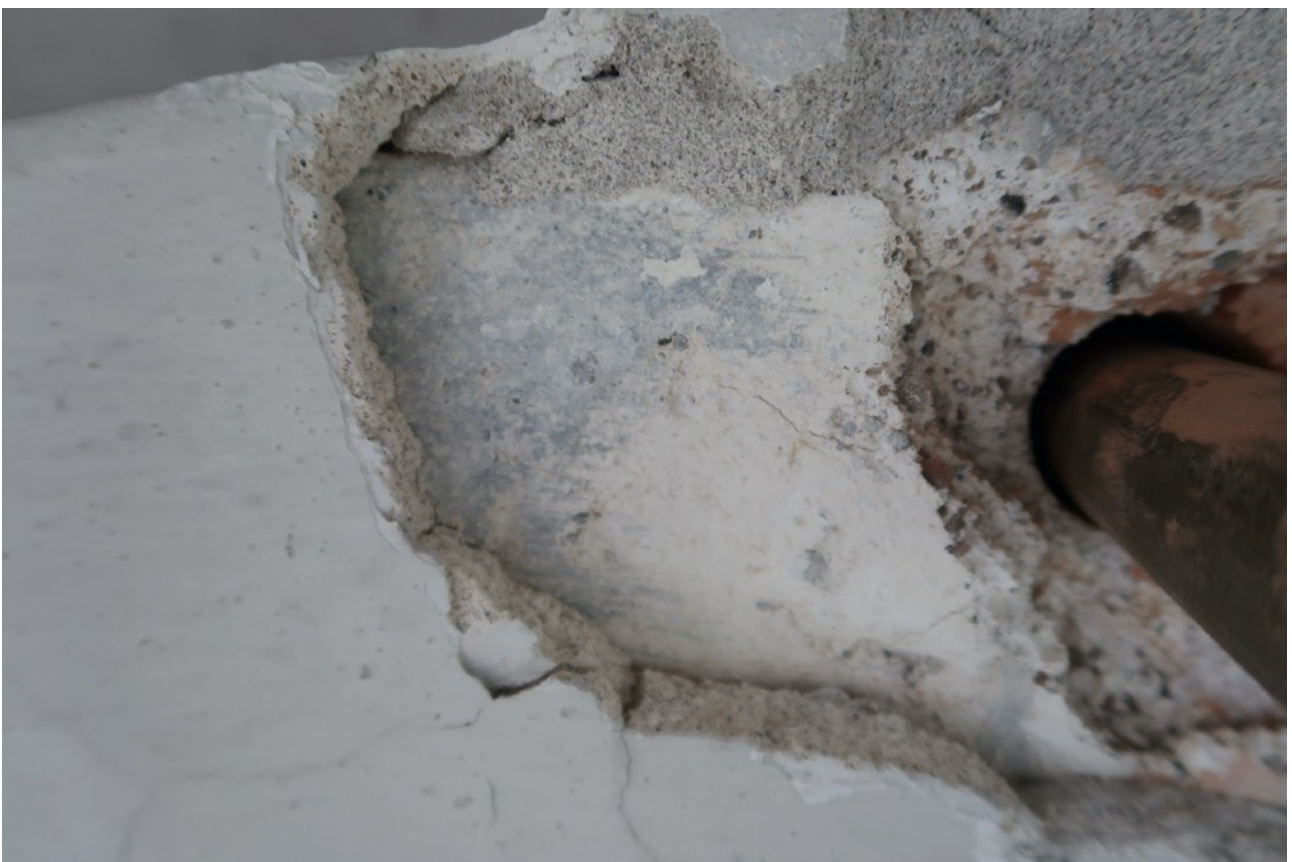
Ribbkrysset i andra valvtravén i väster. Genomförningen har bitvis skadat de underliggande puts- och kalkskikten. Rester av målning i grå/blått och rött.

I den grå/blå färgen ser man tydligt penseldragen som har "släppts" upp mot ribbkrysets centrum.

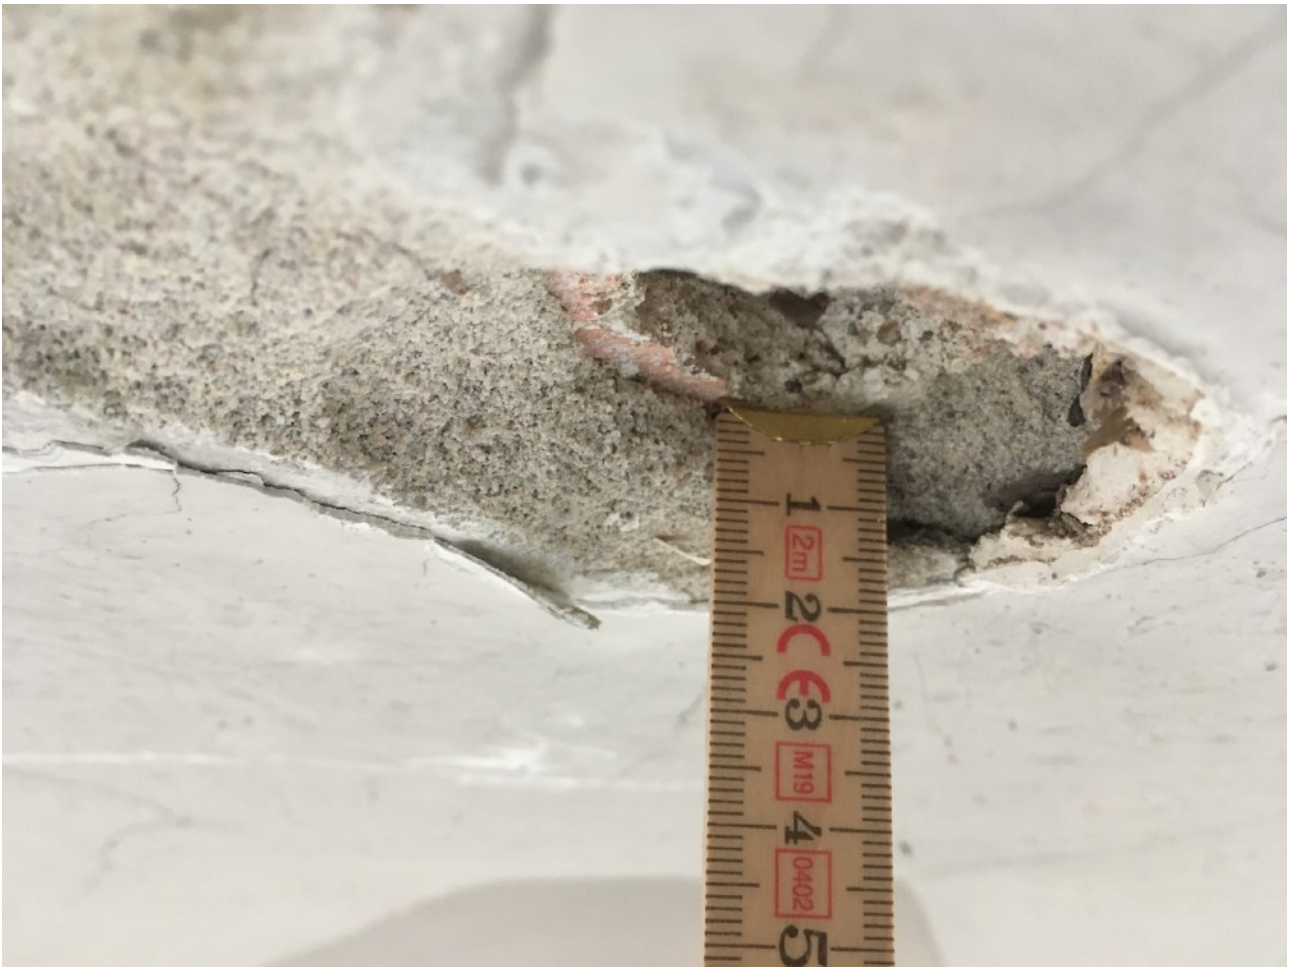
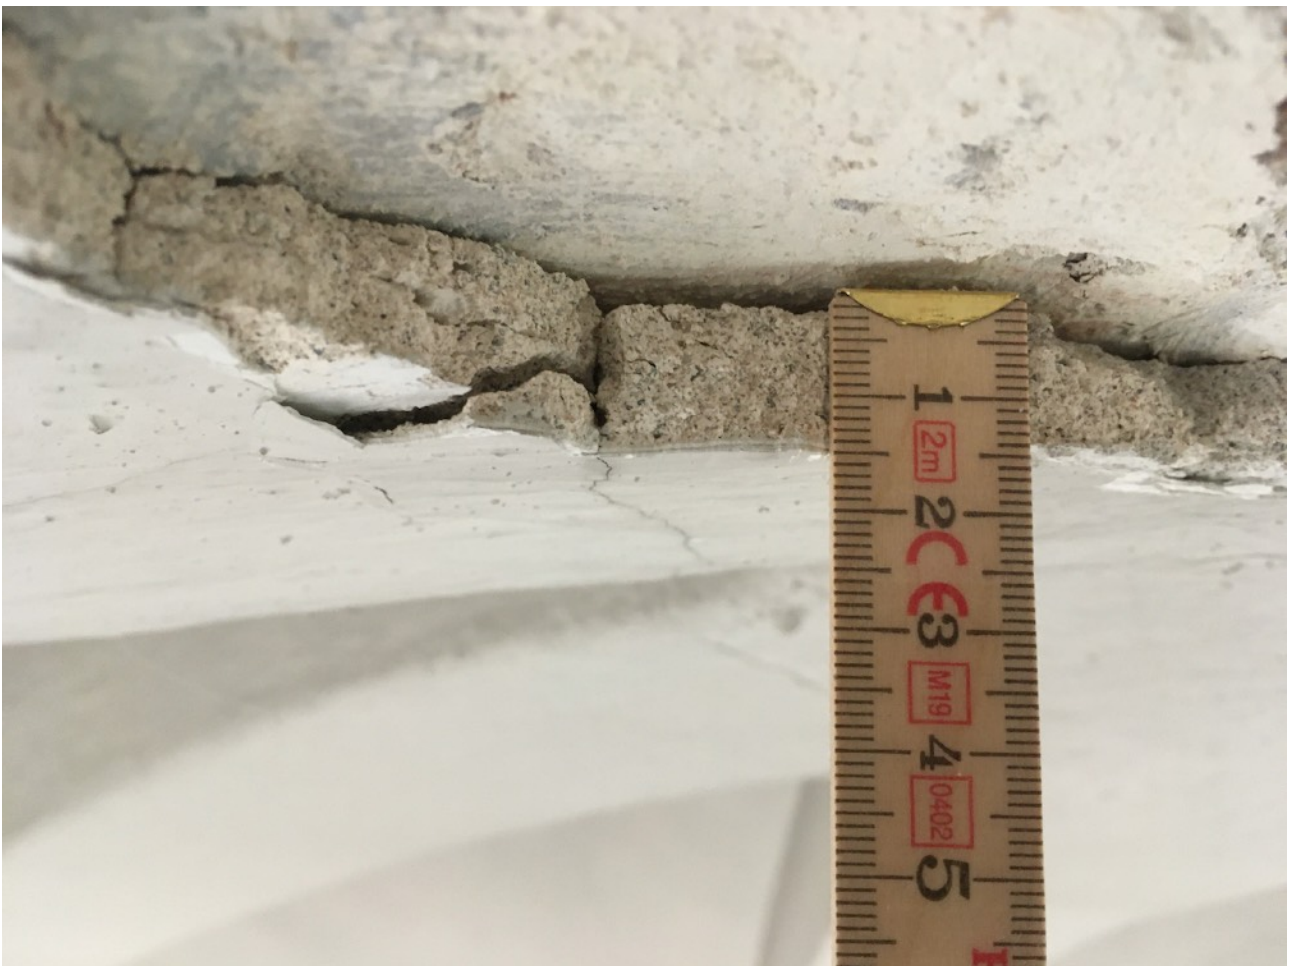
Pilarna indikerar det släpp av originalputsens som har blivit till följd av genomföringen. Vid åtgärderna läggs ett fint kalkbruk in i mellanrummet och längs kanten på skadan för att säkra skitet. På nedre bilden syns lagningen med kalkbruk. Ytan har fuktats.

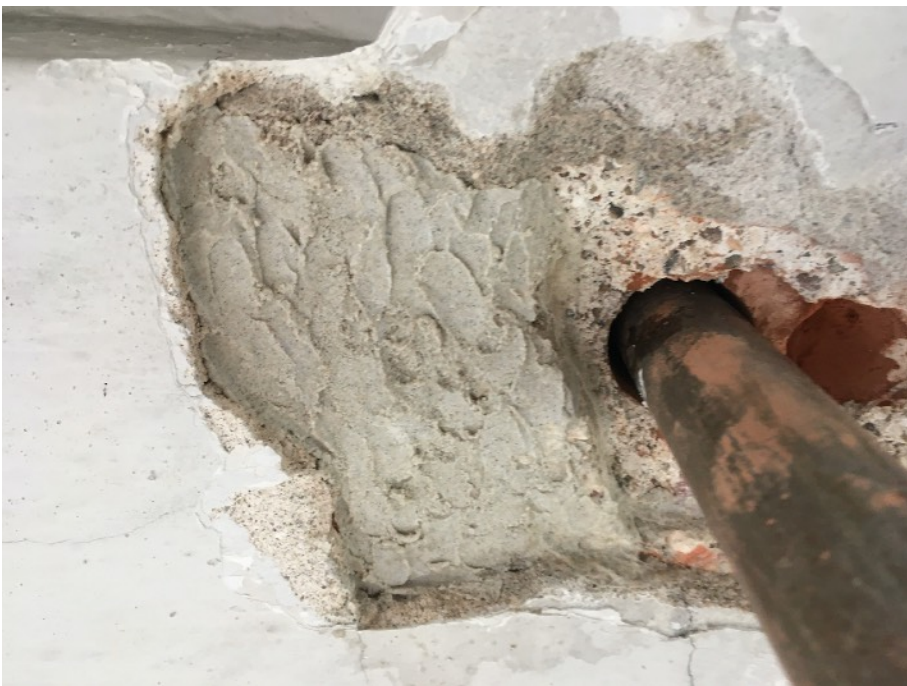
Området mellan de två håler rensas upp och då syns tydligare det röda mönstret. På bilden syns de erforderliga kantsäkringarna av originalputsens. Ytan fuktas och förses med tunt japanpapper innan lakunen putsas över med fint kalkbruk.

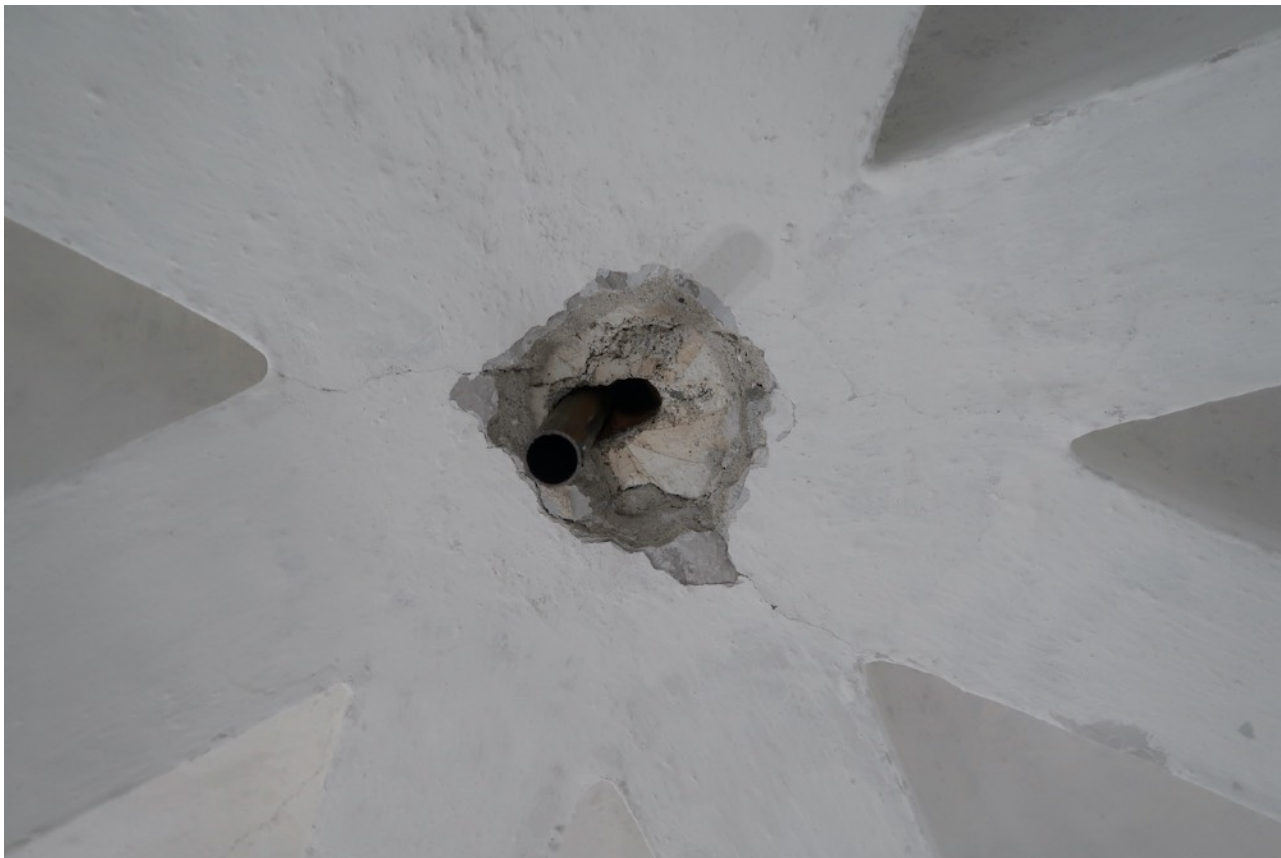
Kompassrosen eller skovelhjulet syns vid genomföringen i det östra valvets ribbkryss.

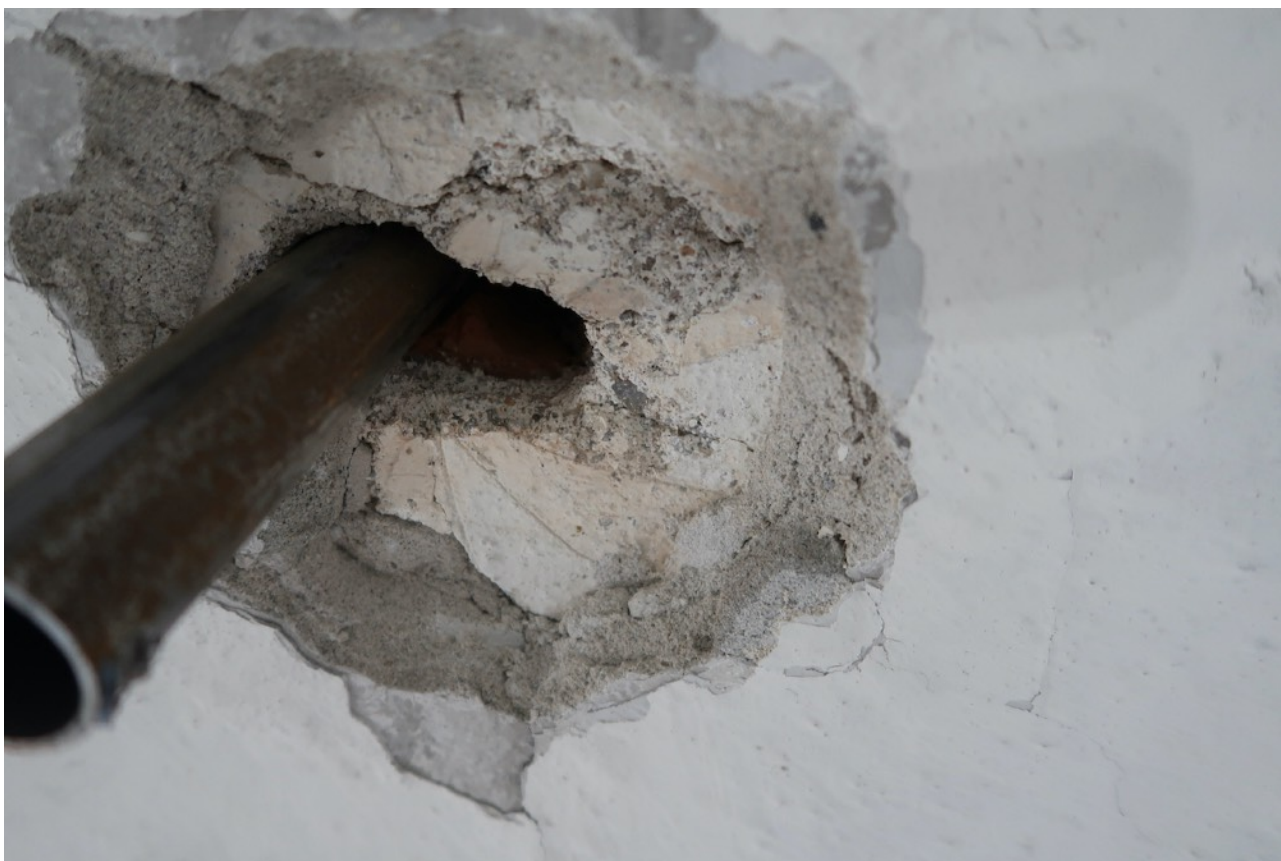
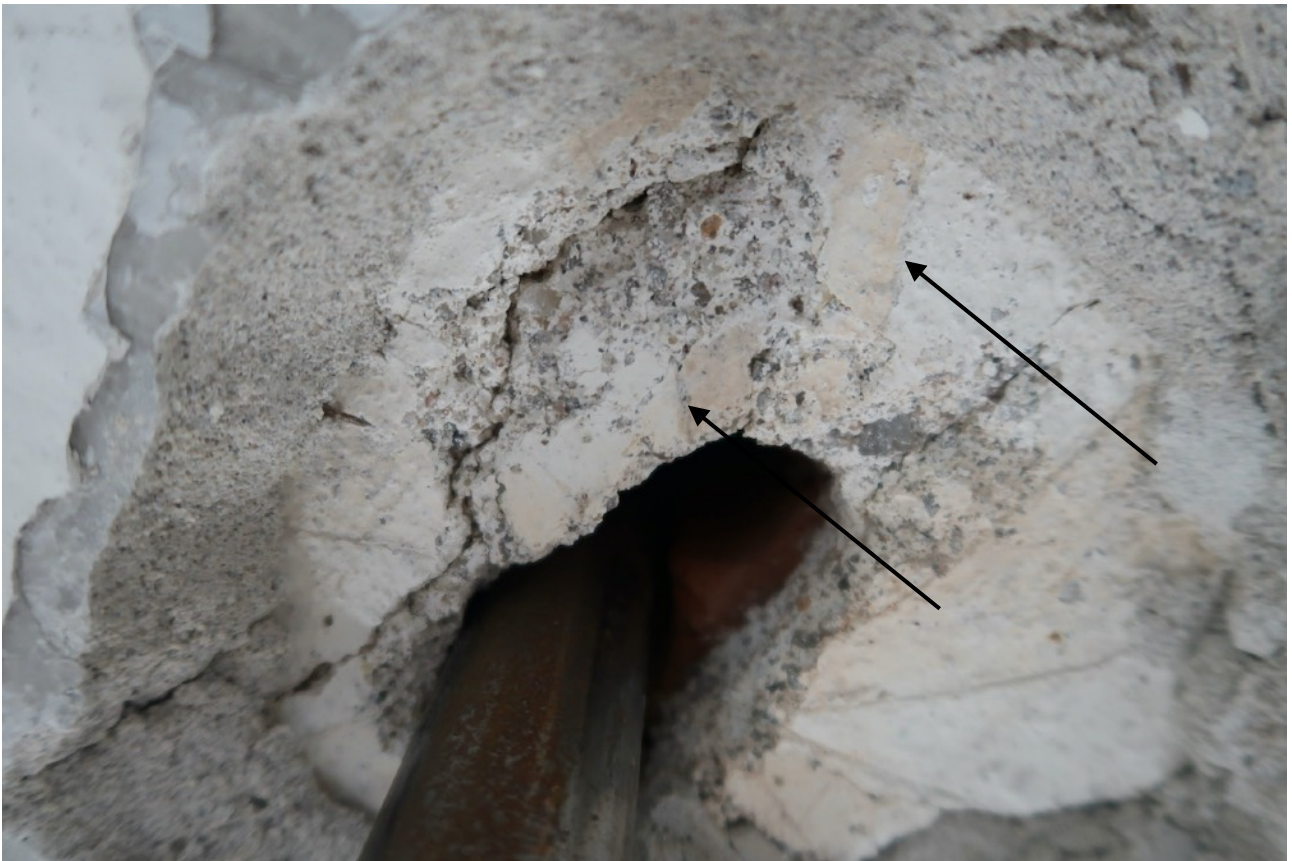
Ristning av mönstret i den färska putsen innan bemålning.  
Japanpapper läggs på ytan efter det att en kantsäkring av det underliggande putsskiktet har gjorts.

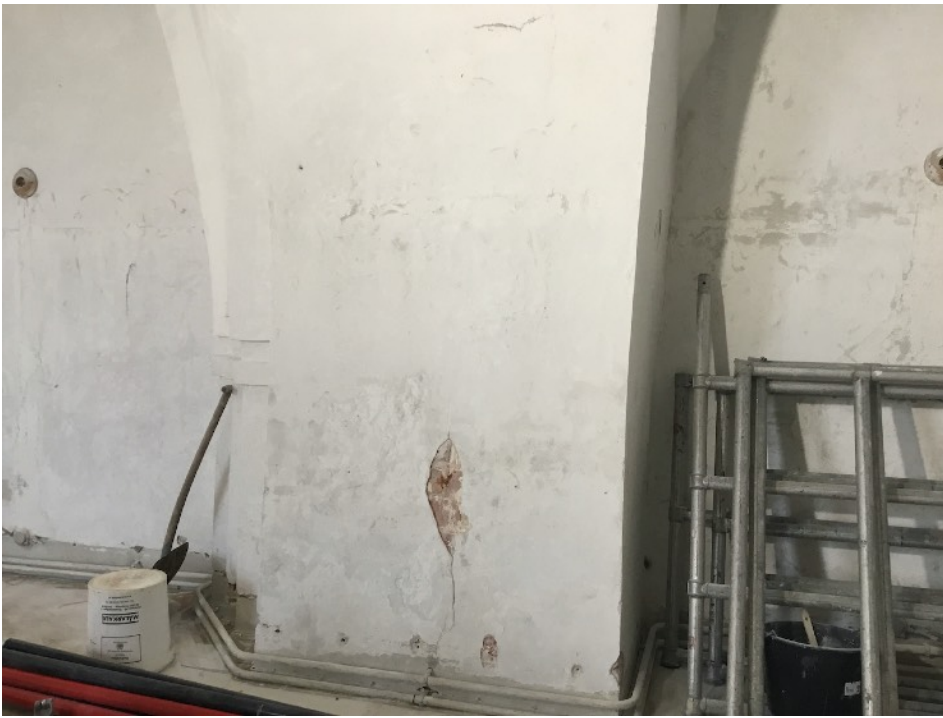
Påträffade rester av underliggande kvaderstensmålning i tornbågen mellan första och andra travén i väster, södra sidan. Den varmvita kalkningen som finns applicerad direkt på teglet bedöms vara av samma typ som den ursprungliga kalkningen i valv och på ribbor i långhuset.

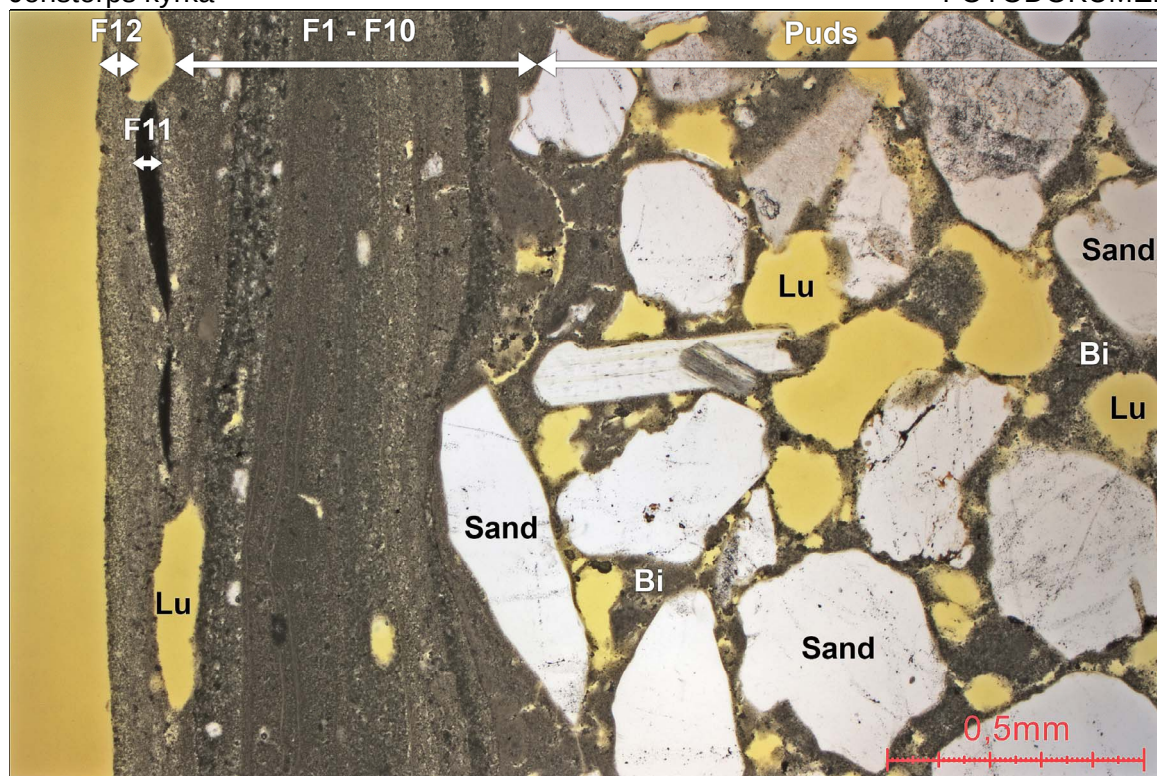
**Foto: 1** (F1779-1) **Type:** Mikrofoto **Prøve nr.:** P191007-1 **Belysning:** A **Filter:** -N

**Prøve mærket: Prov 1. Fönstersmyg långhus.** Billedet viser et udsnit af pudsens overflade set i tyndslibet. Ved fremstillingen af tyndslibet er prøven omstøbt og imprægneret med epoxy, som på billedet har en gul farve. Pudsens er påført mange kalklag (F1-F10 og F12) med enkelte mellemliggende rester af plastmaling (F11). Til højre for farvelagene ses den yderste del af den underliggende puds af kalkmørtel. Bindemiddel i puds = Bi. Tilslag (»ballast«) i puds = Sand. Luftporer = Lu

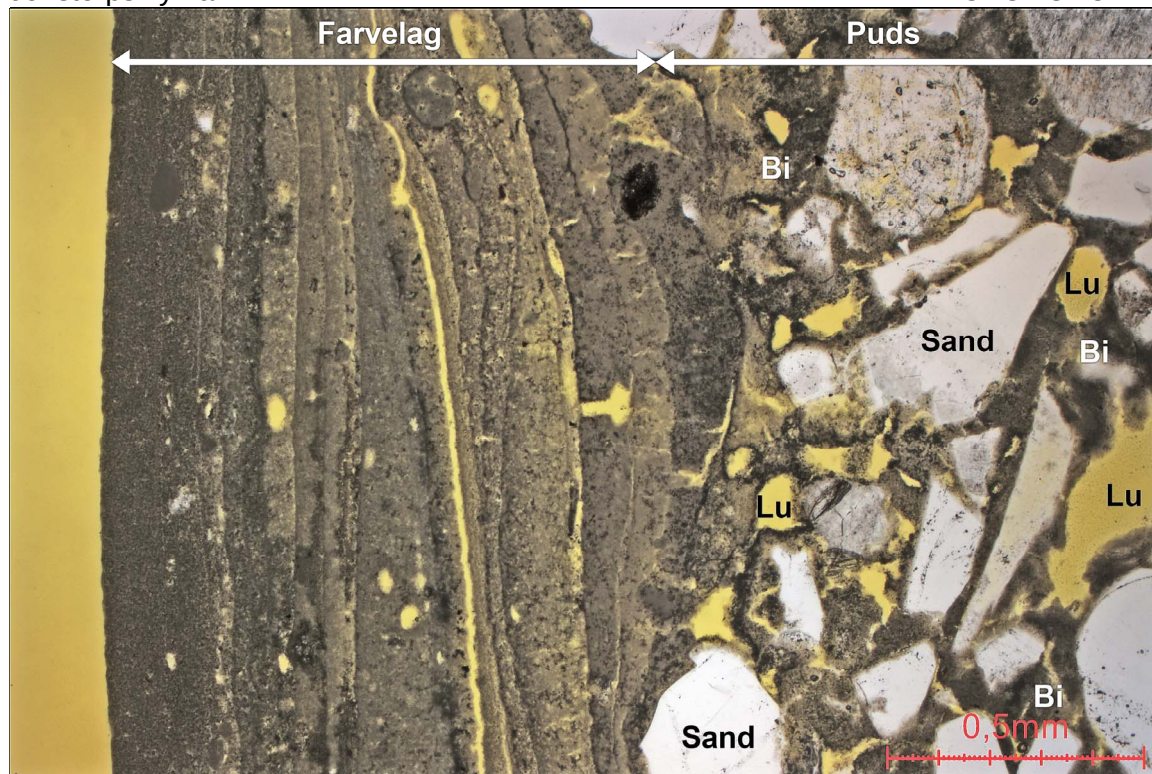
**Foto: 3** (F1779-3) **Type:** Mikrofoto **Prøve nr.:** P191007-2 **Belysning:** A **Filter:** -N

**Prøve mærket:** Prov 2. Pilaster 2 vid golv. Billedet viser et udsnit af pudsens overflade set i tyndslibet. Pudsens er påført mange kalklag (**Farvelag**). Til højre for farvelagene ses den yderste del af den underliggende puds af kalkmørtel. Bindemiddel i puds = **Bi**. Tilslag (»ballast«) i puds = **Sand**. Luftpore = **Lu**

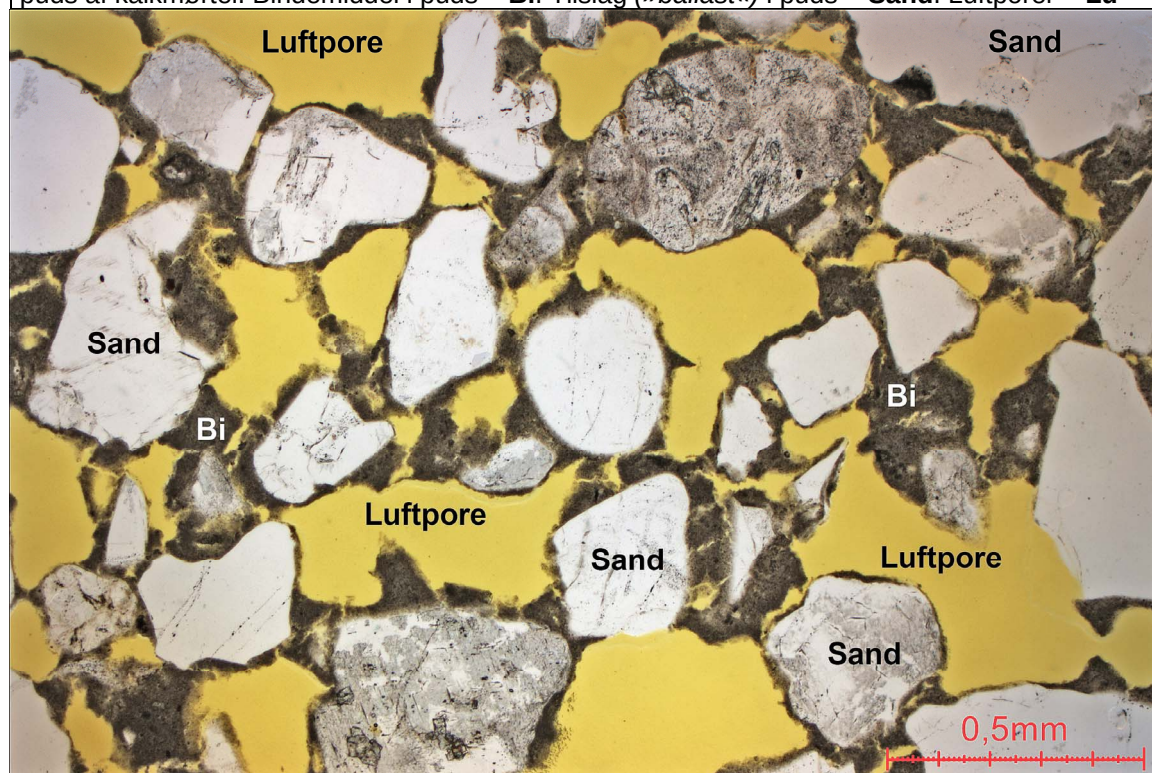
**Foto: 4** (F1779-4) **Type:** Mikrofoto **Prøve nr.:** P191007-2 **Belysning:** A **Filter:** -N

**Prøve mærket:** Prov 2. Pilaster 2 vid golv. Billedet viser et udsnit af pudsens. Der er til pudsens bindemiddel (**Bi**) anvendt lufthærdende kalk. Indholdet af bindemiddel er relativt lavt og indholdet af luftpore (**Lu**) tilsvarende højt

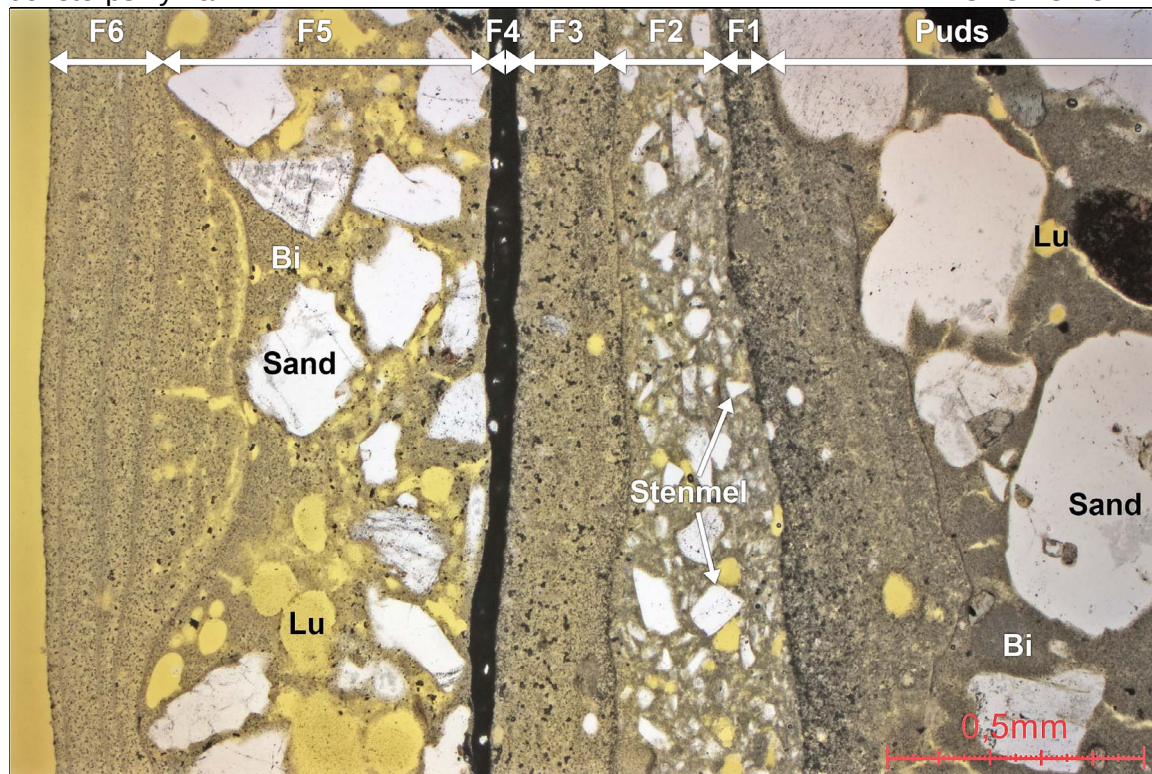
Foto: 5 (F1779-5) Type: Mikrofoto Prøve nr.: P191007-3 Belysning: A Filter: -N

**Prøve mærket: Prov 3. Valvbåge 2 i tak.** Billedet viser et udsnit af pudsens overflade set i tyndslibet. Pudsens er påført mange farvelag: **F1** er en limfarve med revet kridt, **F2** er et spartellag med fyldstof af stenmel og revet kridt, **F3** og **F6** er kalklag, **F4** er et plastbaseret farvelag og **F5** repræsenterer rester af kalkmørtel. Til højre for farvelagene ses den yderste del af den underliggende puds af kalkmørtel. Bindemiddel = **Bi**. Tilslag (»ballast«) = **Sand**. Luftporer = **Lu**

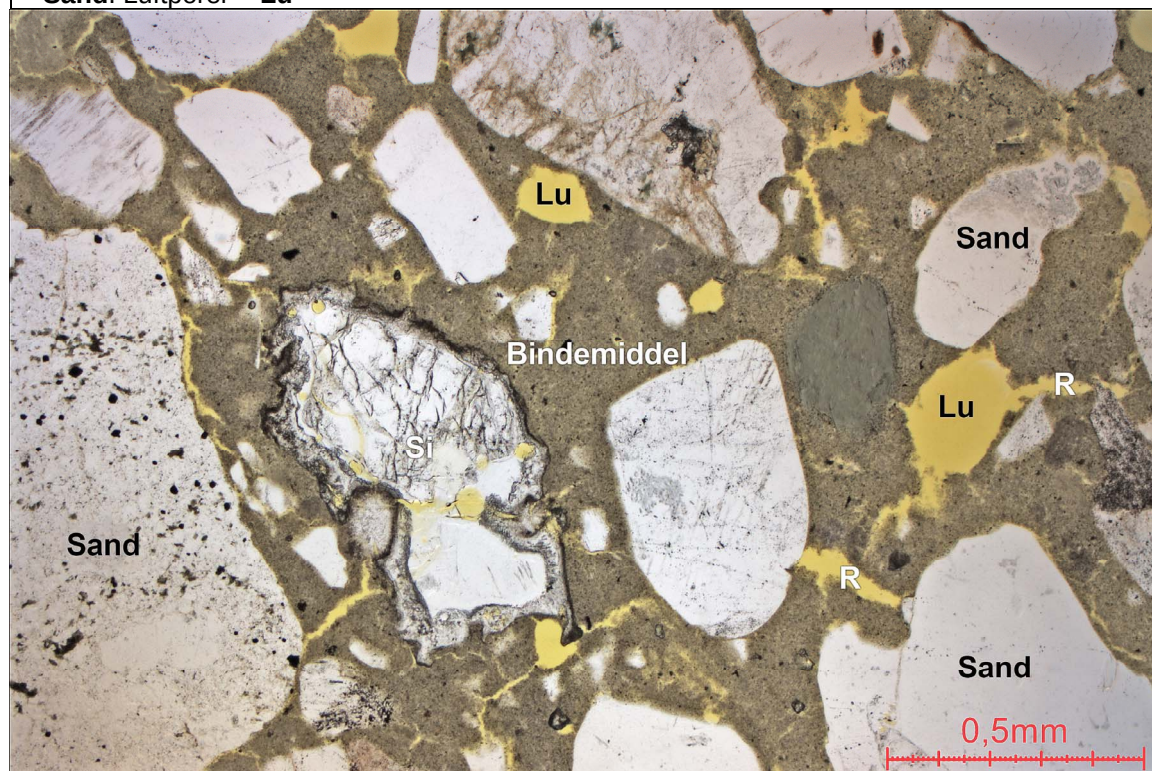
Foto: 6 (F1779-6) Type: Mikrofoto Prøve nr.: P191007-3 Belysning: A Filter: -N

**Prøve mærket: Prov 3. Valvbåge 2 i tak.** Billedet viser et udsnit af pudsens. Der er til pudsens bindemiddel (**Bi**) anvendt lufthærdende kalk med lavt indhold af små delvist smeltede sandkorn (**Si**), som er karakteristisk for kalken fra Ignaberga ved Hässleholm. Indholdet af bindemiddel (kalk) er relativt højt sammenlignet med indholdet af bindemiddel i prov 1 og 2. Svindrevner (»krympsprickor«) = **R**. Tilslag (»ballast«) = **Sand**. Luftporer = **Lu**

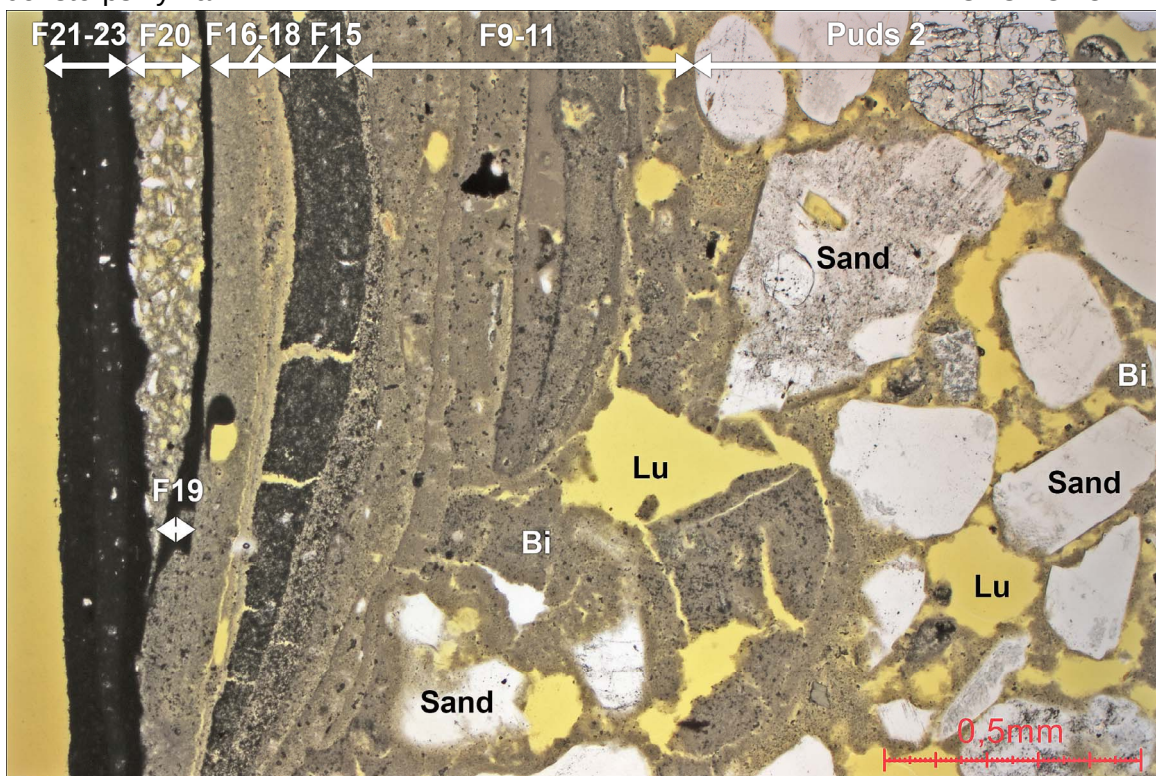
**Foto: 7** (F1779-7) **Type:** Mikrofoto **Prøve nr.:** P191007-4 **Belysning:** A **Filter:** -N

**Prøve mærket: Prov 4. Orgelläktare.** Billedet viser et udsnit af pudsens overflade set i tyndslibet. Pudsens er påført mange farvelag: **F9-11** og **F15** er kalklag, og **F16-18** er limfarver med revet kridt, **F20** er et spartellag med fyldstof af stensmel og revet kridt, **F19** er rester af et plast- eller oliebaseeret farvelag, **F21-23** er plastbase-rede farvelag. Til højre for farvelagene ses den yderste del af den underliggende puds af kalkmørtel tilsat lidt portlandcement (**Puds 2**). Bindemiddel = **Bi**. Tilslag (»ballast«) = **Sand**. Luftporer = **Lu**
