BYGGNADSANTIKVARISK RAPPORT 2011:05

Herrehuset, Kulturen 24, Lund

Antikvarisk förundersökning

Herrehuset, Kulturen 24, Lund.

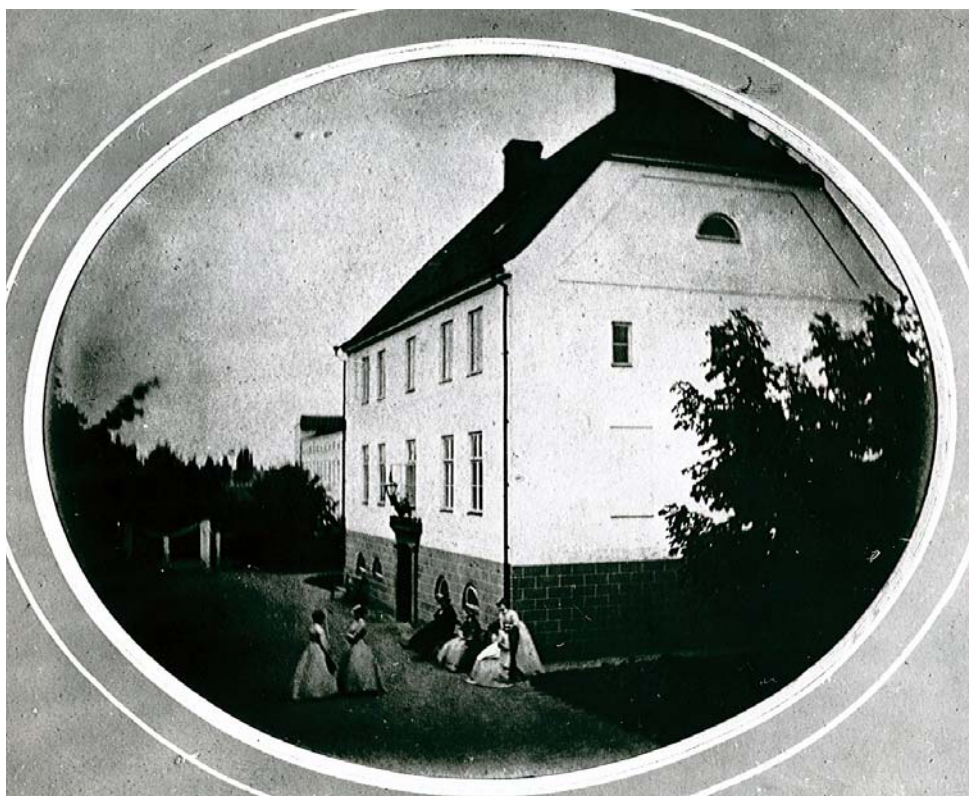
1860-talet. Sett från nordost. Den lilla utbyggnaden på nordgaveln finns ännu inte. Ett blindfönster och ett mindre fönster. Källa: Kulturens arkiv C13033.

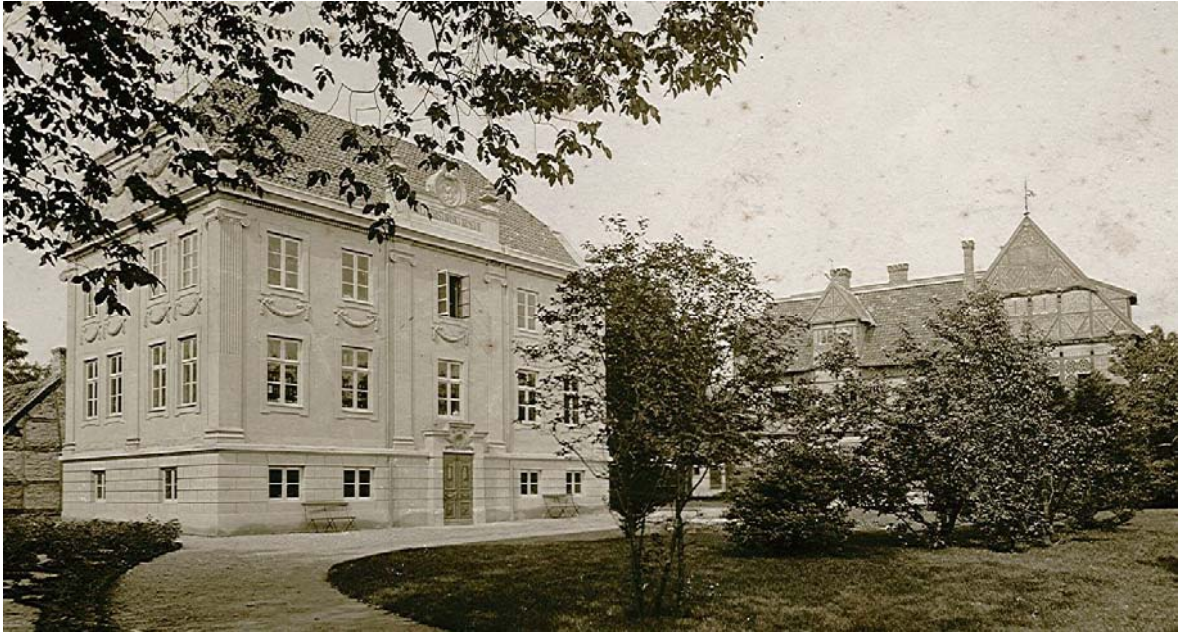
Vy från sydost år 1899. Fasaden ser ut att vara helt vit/ljusmålad, fönstren är vita och dörren en mörkare nyans. Dörren är sannolikt samma som idag. Ett kolorerat vykort från samma tid visar ljusgul fasad med vita dekorationer och fönster. Källa: Kulturens arkiv.

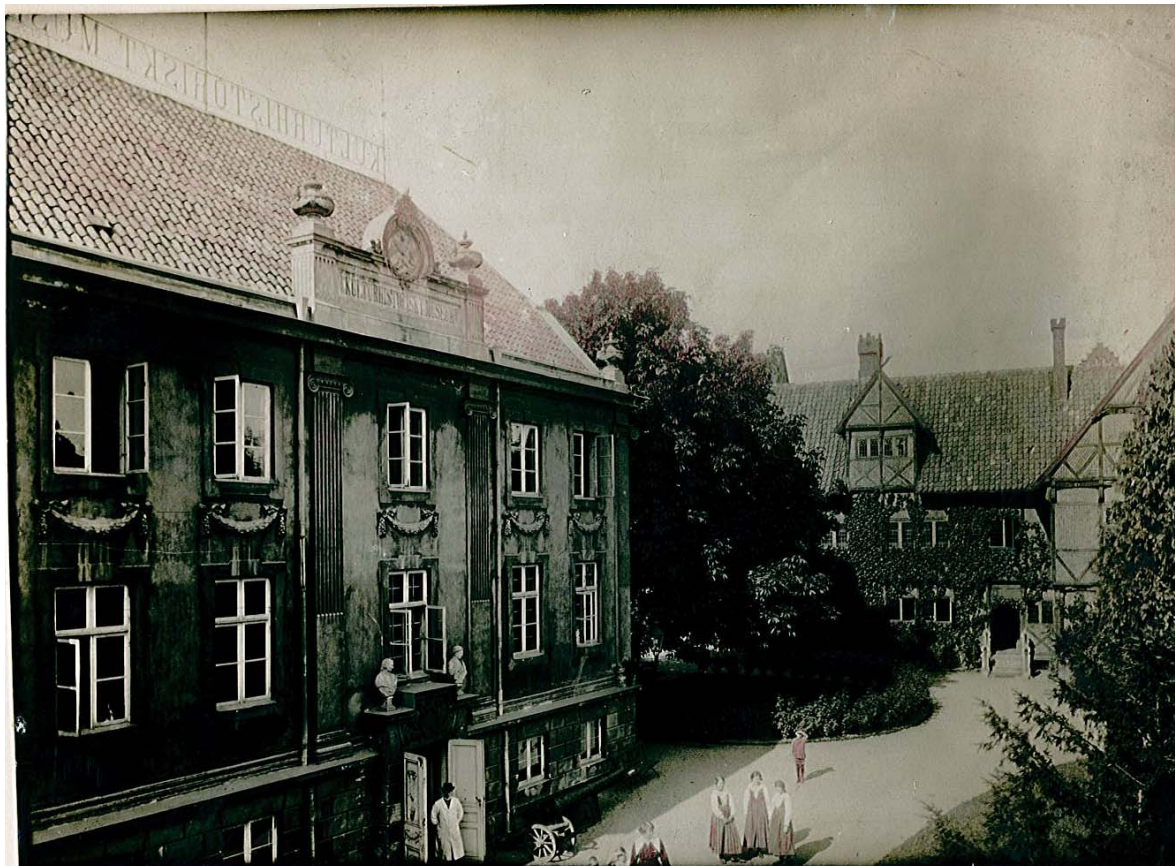
År 1914, östra fasaden. Efter att Kulturen köpte huset fick fasaden en ny gestaltning, här har huset även en fronton och en skylt längs hela taknocken. Entré från bottenvåningen. Källa: Kulturens arkiv. B3555.

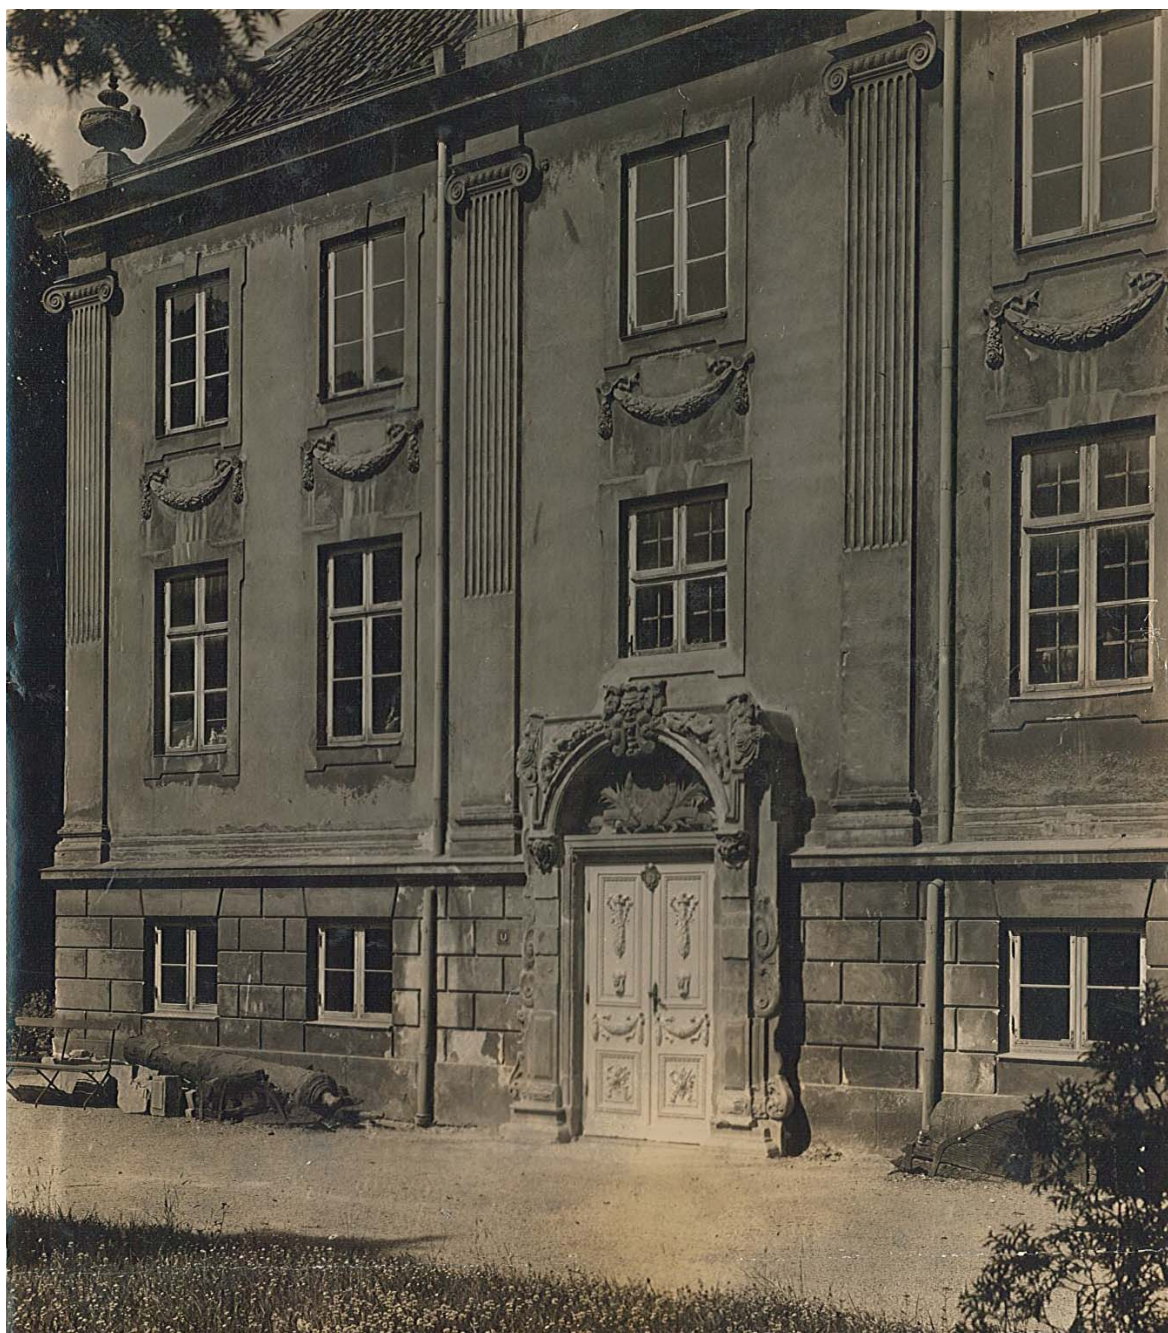
*Östra fasaden 1930 med portalomfattning i sandsten från slottet Makalös. Fasaden ser mörkare och flammig ut men dekorationerna är ännu i samma färg som fasaden. På fotografier från 1950-talet har fasaden den färgsättning som den har idag med ljusa dekorationer
Källa: Kulturens arkiv. A1001.*

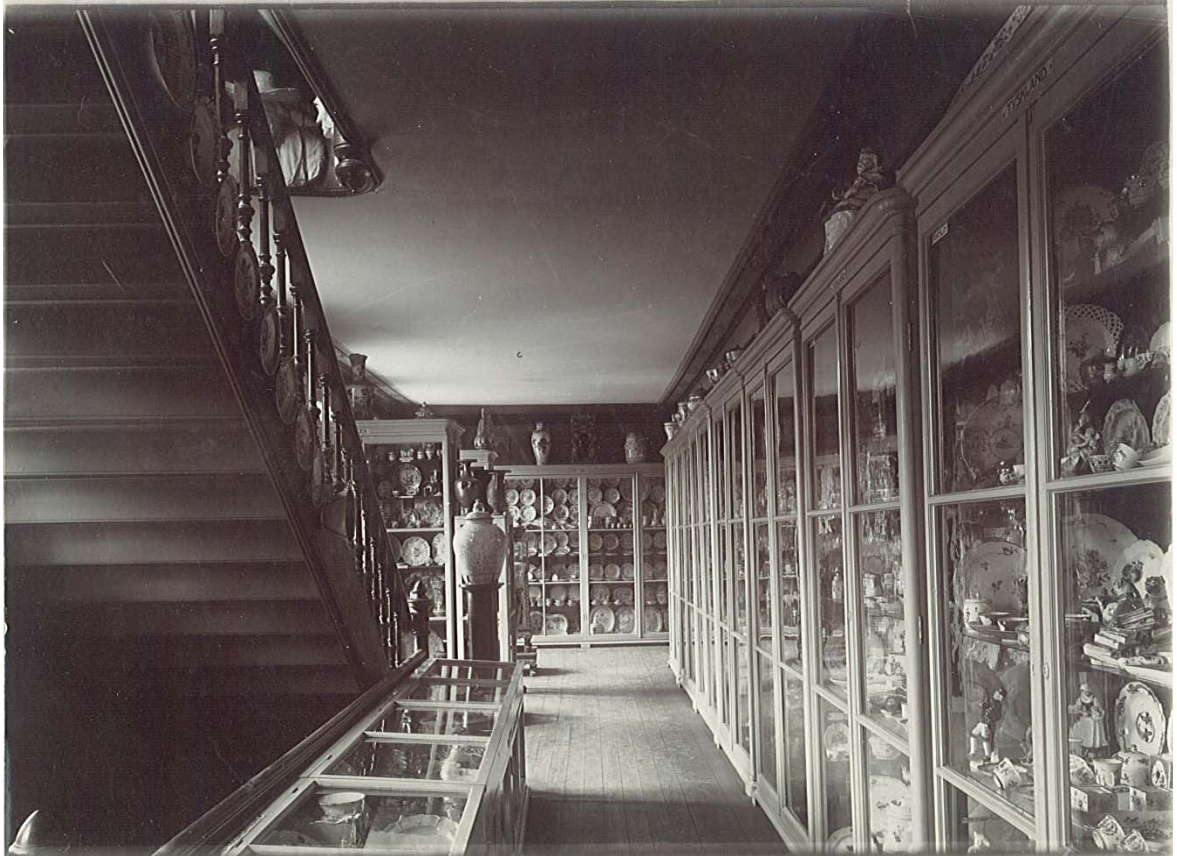
År 1916. Trappan mellan första och andra våningen på dess ursprungliga plats. Brädgolv.
Källa: Kulturens arkiv. B3726.

Trappan har flyttats från östra väggen, där bjälklaget satts igen, till det nordvästra rummet. Trappan liknar trappan som finns på fotografier från 1916 men det är oklart om trappan återanvändes på dess nya plats.

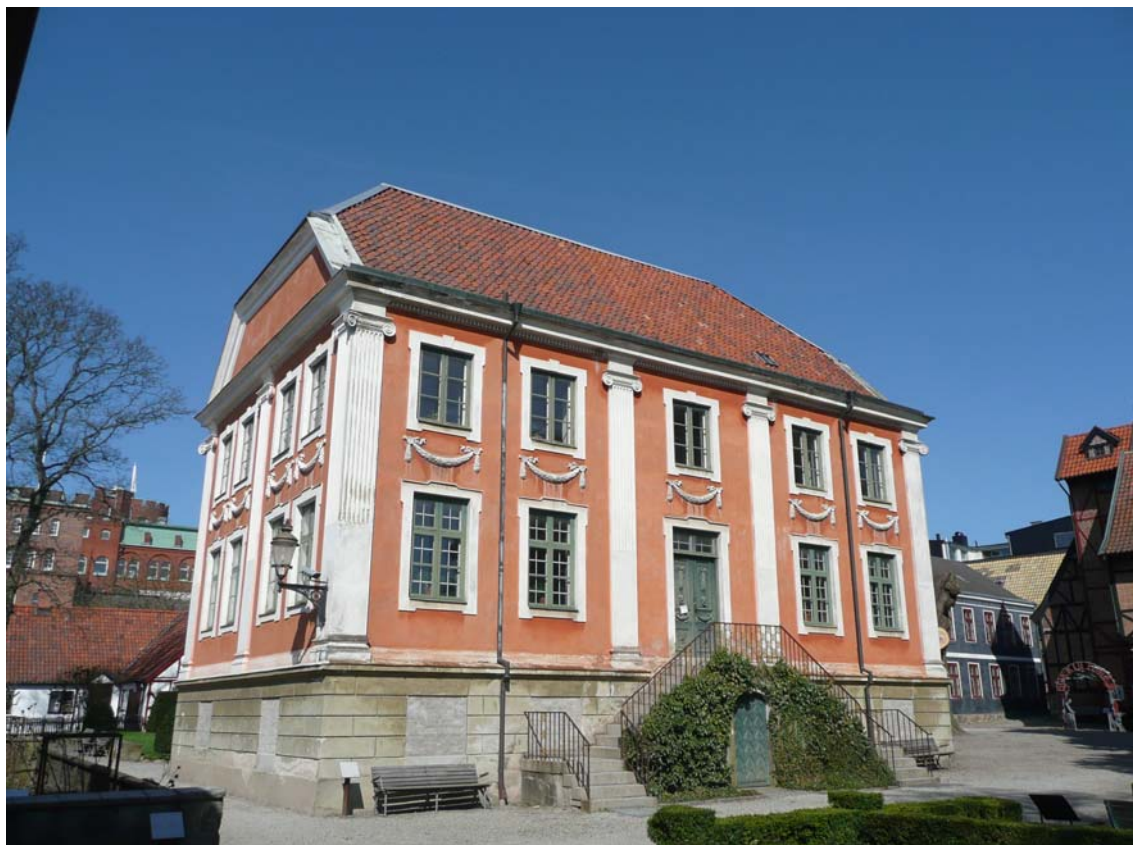
Foto från sydöst. Huvudentré i öster. På takfallet finns ett takfönster.

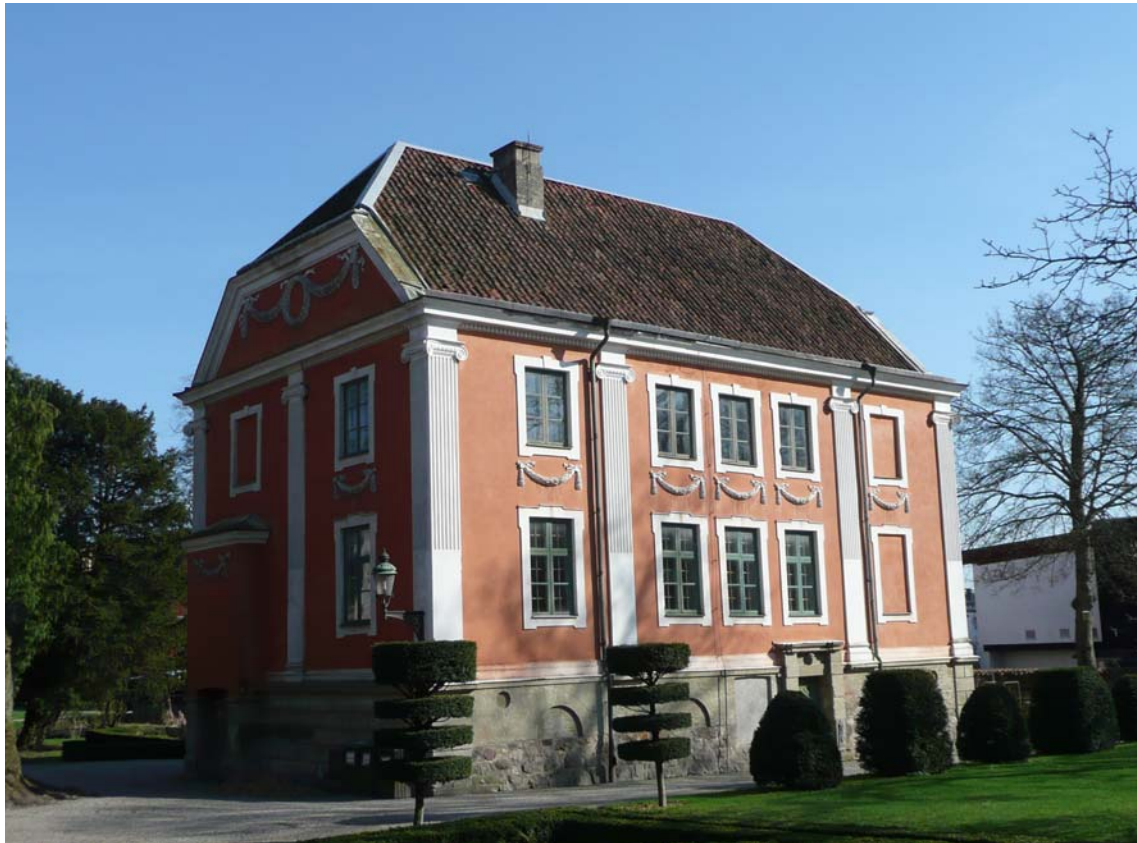
Foto från nordväst. På takfallet finns ett takfönster intill skorstenen (i bild vänster om skorstenen) På norra gaveln en liten utbyggnad med blindportal.

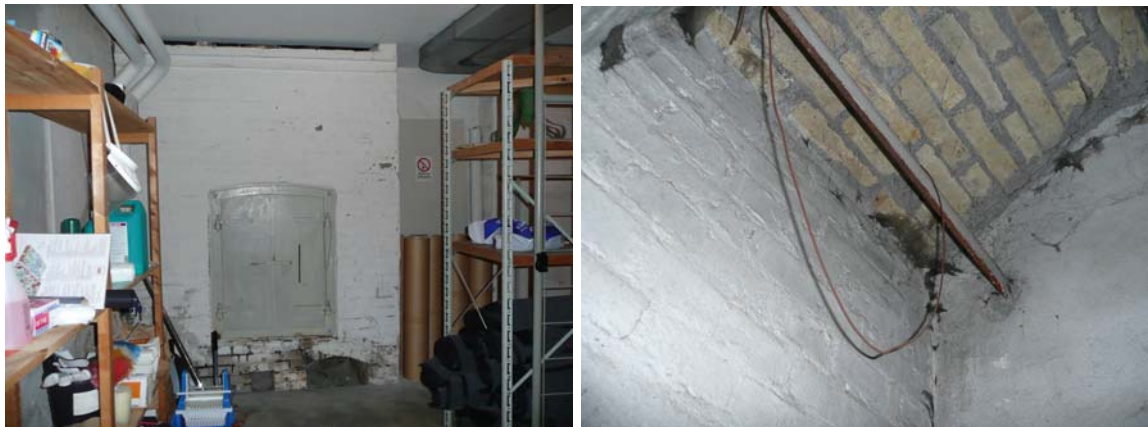
Till vänster: Spis/bakugn i det nordvästra hörnet i el-centralen. Öppningarna nertill leder ner under golvnivå. Till höger: Spisen/bakugnen är invändigt murad med tegel och taket är murat tunnvalv.

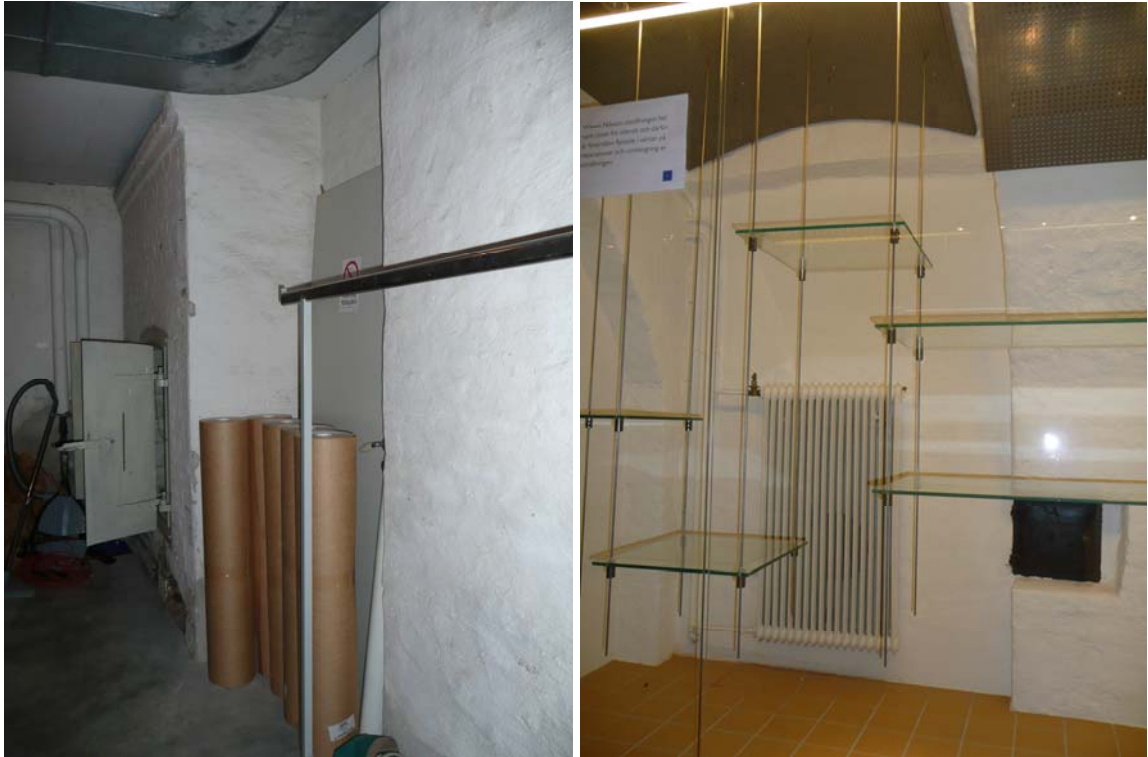
Till vänster: Den norra väggen fotograferad från öster. Till höger: Den södra väggen i rummet med tunnvalvet. Här finns strukturen av murstockar till den före detta köksavdelningen bevarad.

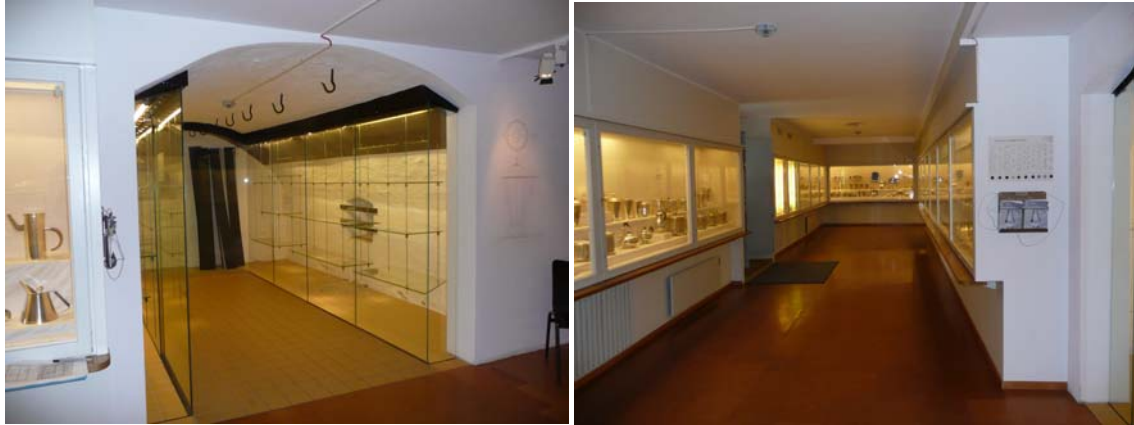
Det norra rummet med tunnvalv och matkrokar i taket. Vy från entrén i öster mot söder.

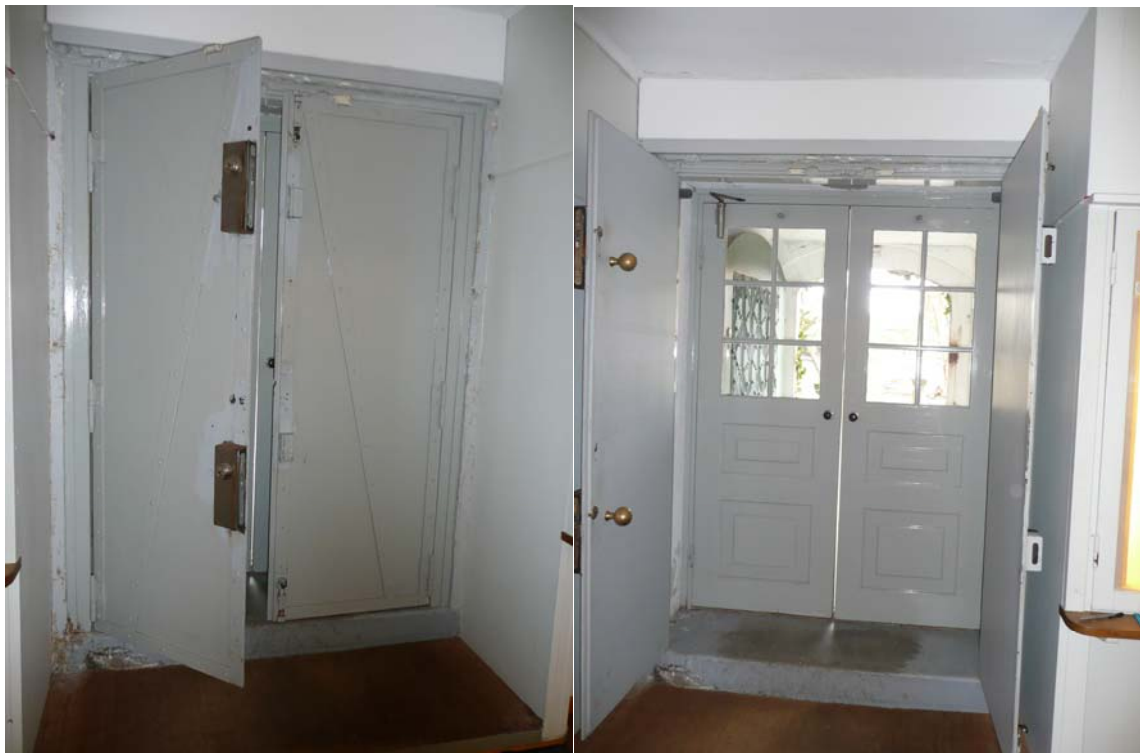
Mellan ytterdörren och innerdörrarna i öster finns en liten tambur under trappan. Nivåskillnad innanför innerdörren.

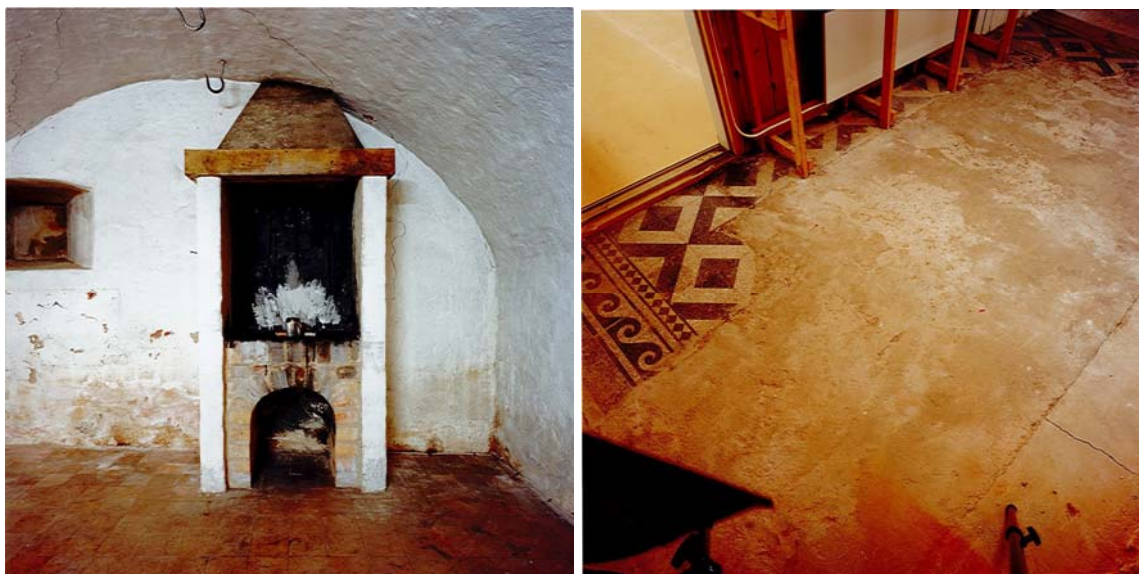
Till vänster: Rummet med tunnvalv år 2002 inför ombyggnad till dagens utseende. Åssjan är en kulliss. Foto från öster.

Till höger: Rummet med tunnvalv år 2002. Det äldsta golvet från museitiden. Foto från nordost.

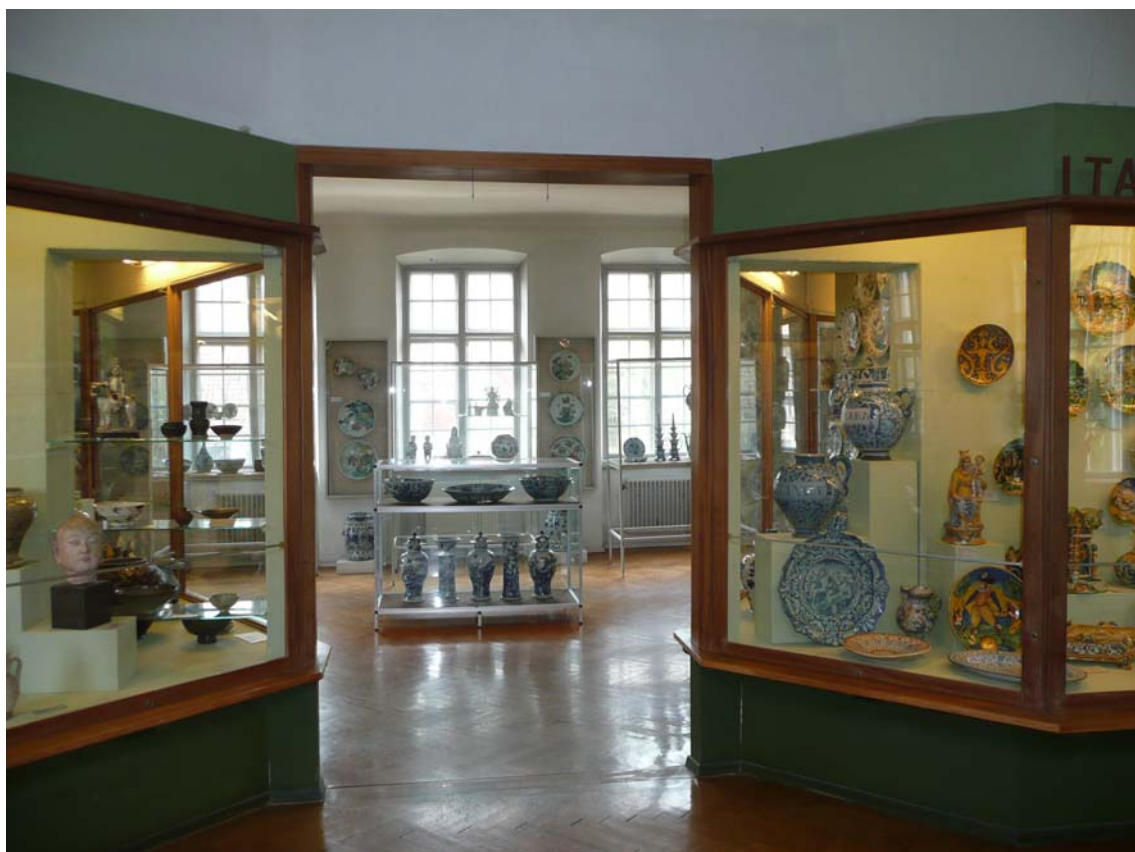
Första våningen. Fasta montrar med träramar och skimrande valsat glas. Foto från entrén mot väster.

De fasta montrarna på alla våningsplan (bottenvåningen endast i det östra rummet) och gipsrelieferna i det mittersta rummet på andra våningen är bevarade sedan 1940-talet.

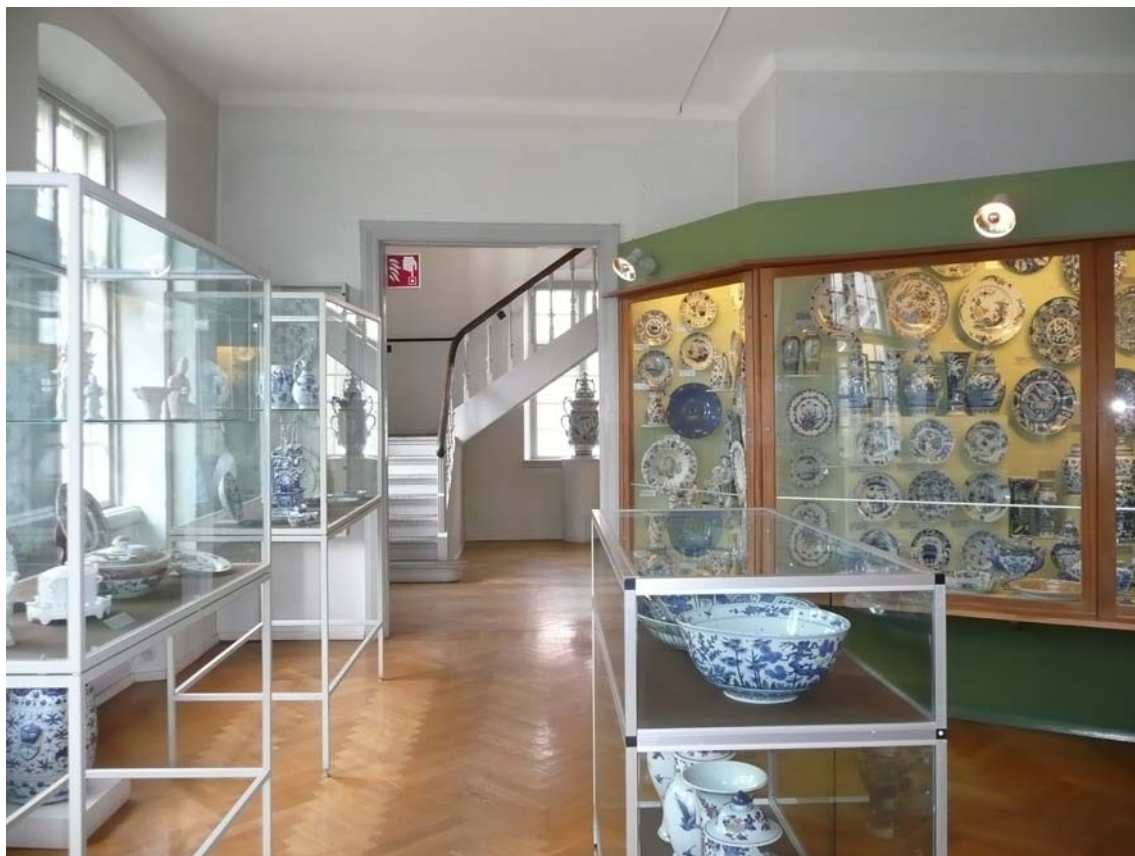
Första våningen. Foto i det västra rummet mot norr och trappa till andra våningen.

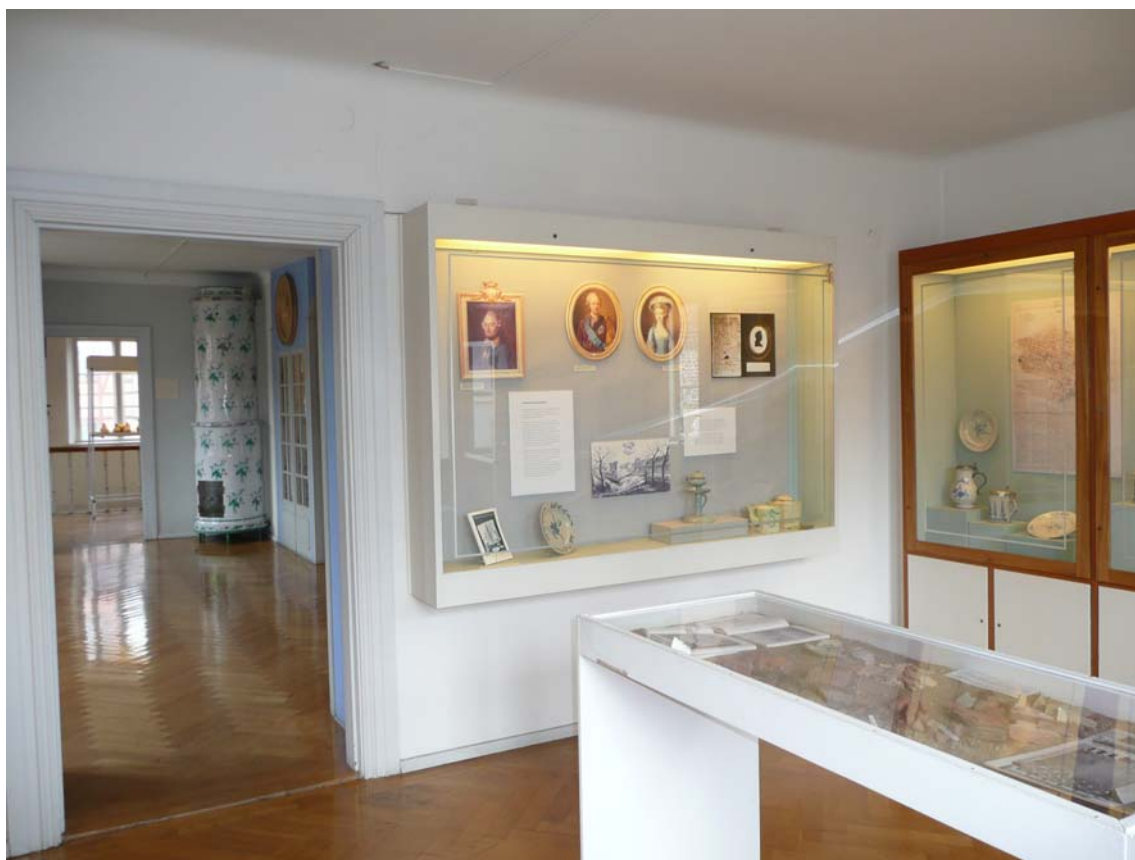
Andra våningen. Foto västra delen mot norr och trappan ner till första våningen. Intill kakelugnen kan man skymta de ljusblå väggfälten.

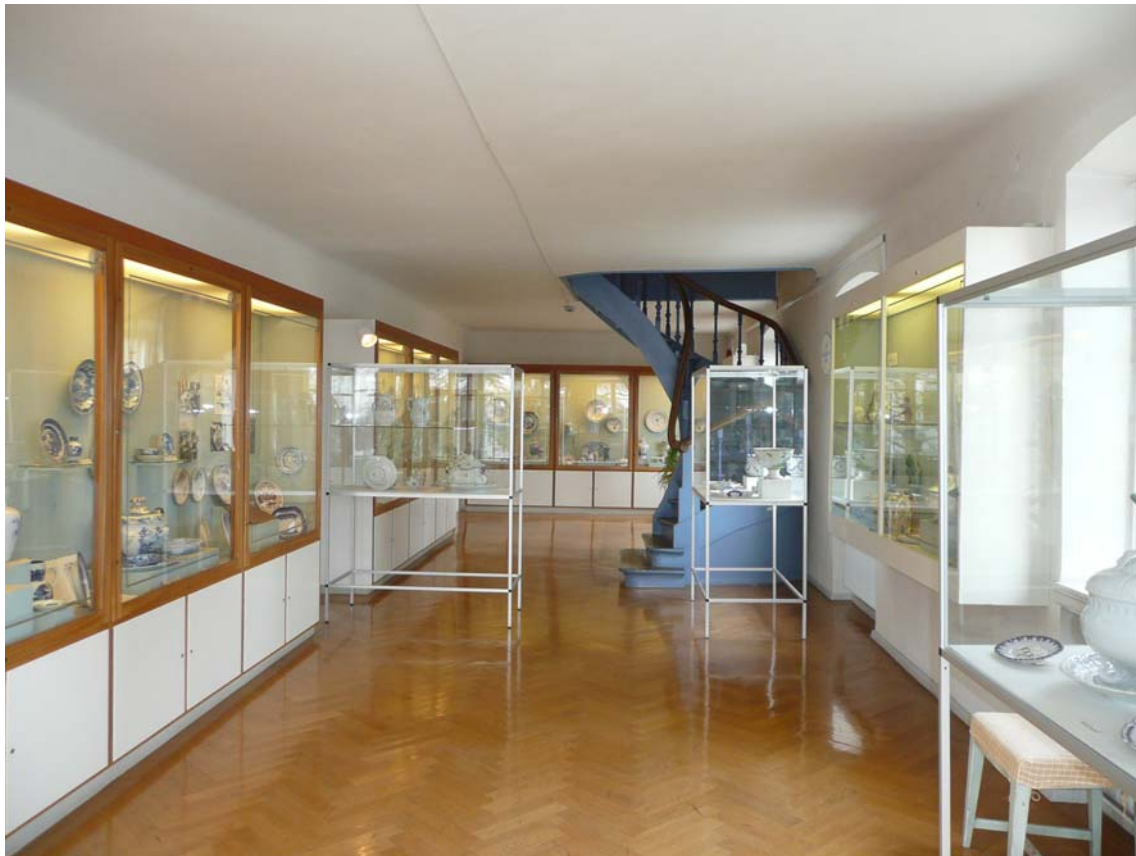
Andra våningen. Det östra rummet med en trätrappa till vindsvåningen.

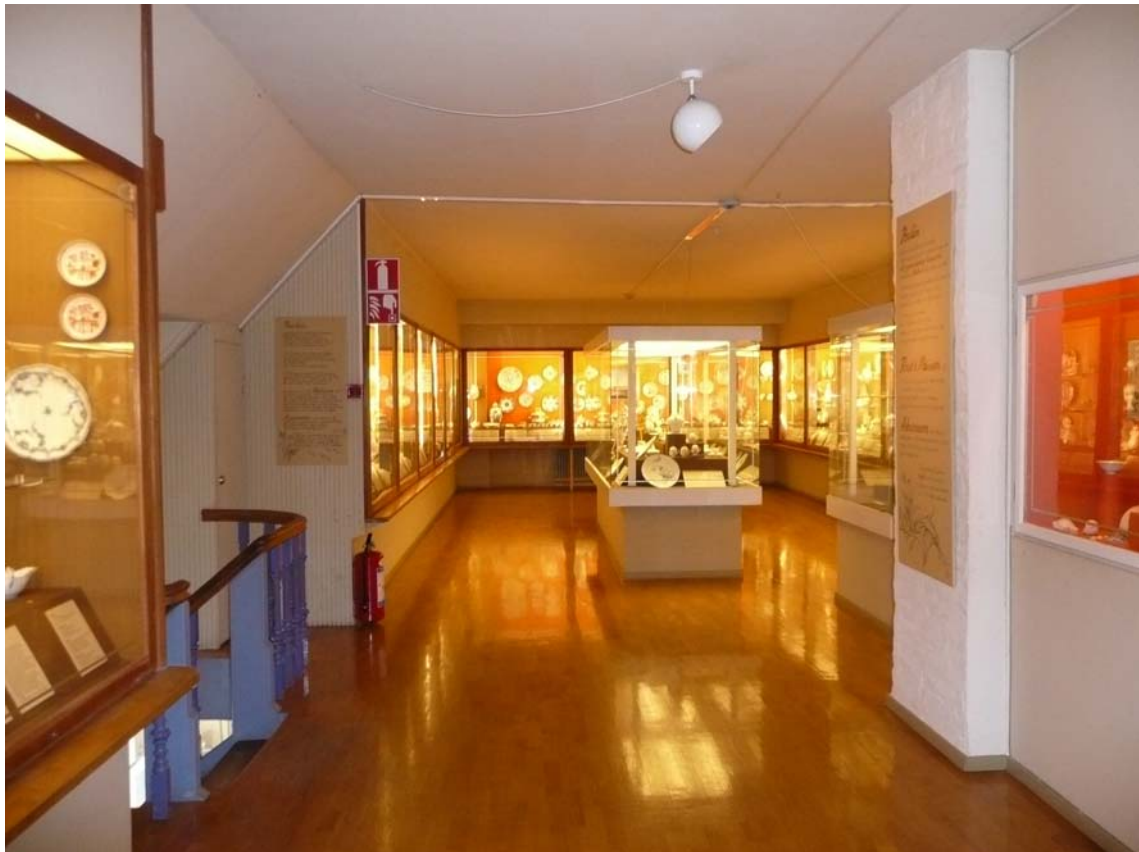
Vindsvåningen, foto från norr. Trappa till vänster i bild och murstock till höger.

Det är oklart om ritningen från 1891 visar hur vindsvåningen såg ut innan Kulturen köpte fastigheten eller om det är förslag till förändring. Trappan är ritad som en spiraltrappa men är idag en svängtrappa. Alla ytskikt och lister är troligen från 1940-talet. De väggfasta montrarna är bevarade sedan 1940-talet. Spår av äldre golvplank i den östra kattvinden.

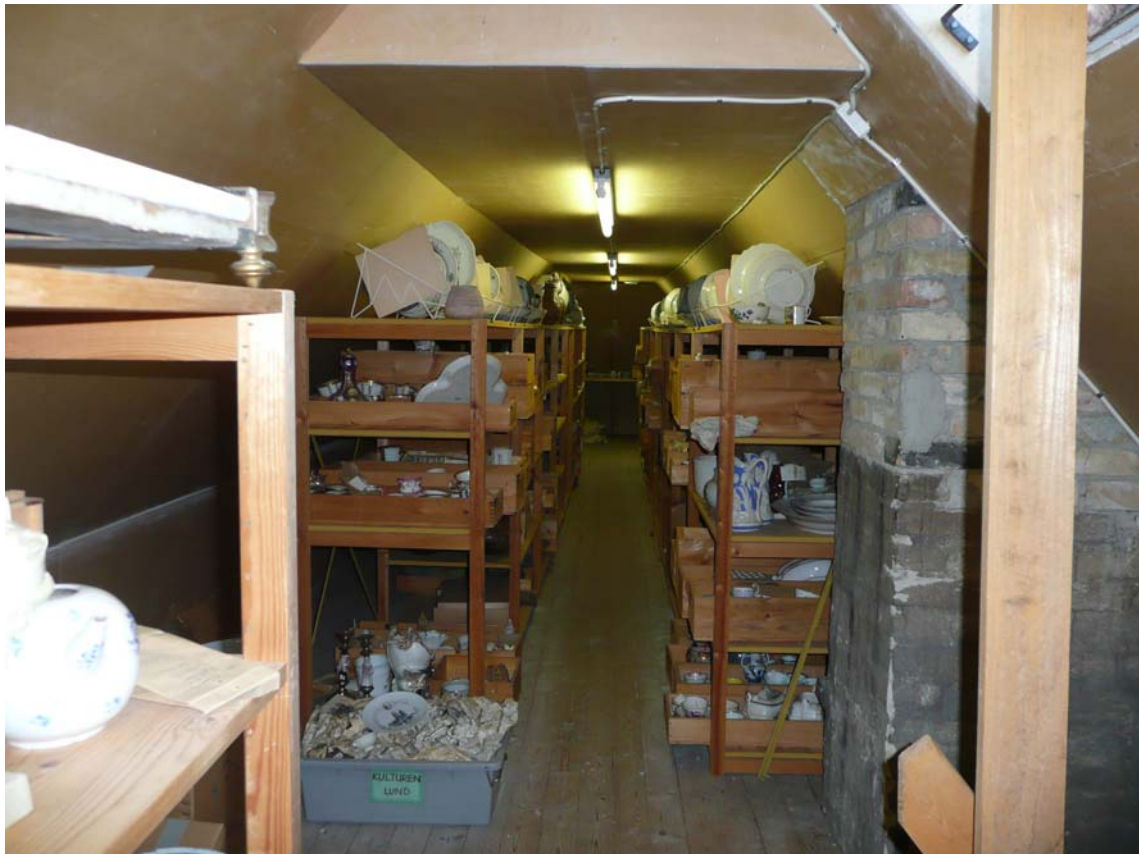
Vinden fotograferat från norr. Fristående hyllor. Till höger i bild syns murstocken och man kan skymta takfönstret på det västra takfallet samt trappan ner till vindsvåningen.
