# Korsbäcks Gård, Östra Odarslöv, Lund

Kulturhistorisk dokumentation 2012

Carita Eskeröd och Aja Guldåker

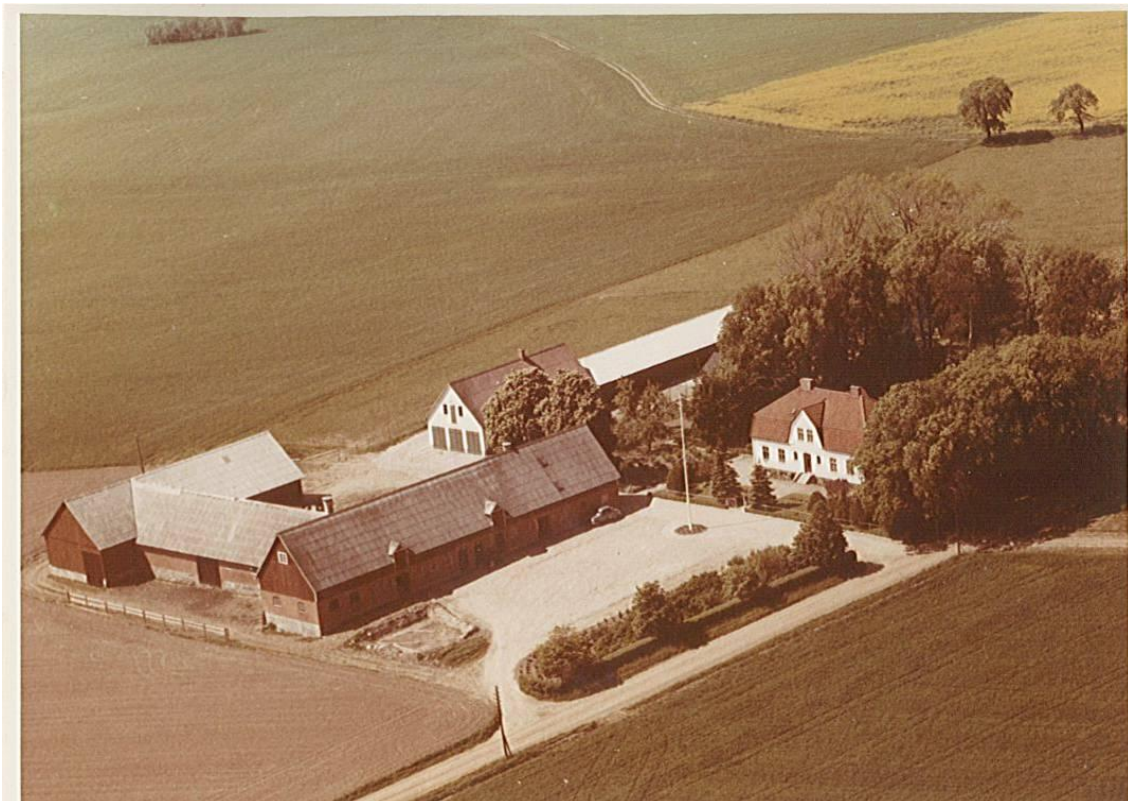
Vy från söder 1950-talet. Byggnaderna är de samma som finns idag. Här är dörrar och portar i ekonomilängorna brunmålade och mangården har två fönster i frontespisen. Källa: Privat fotografi fam. Pihlsgård.

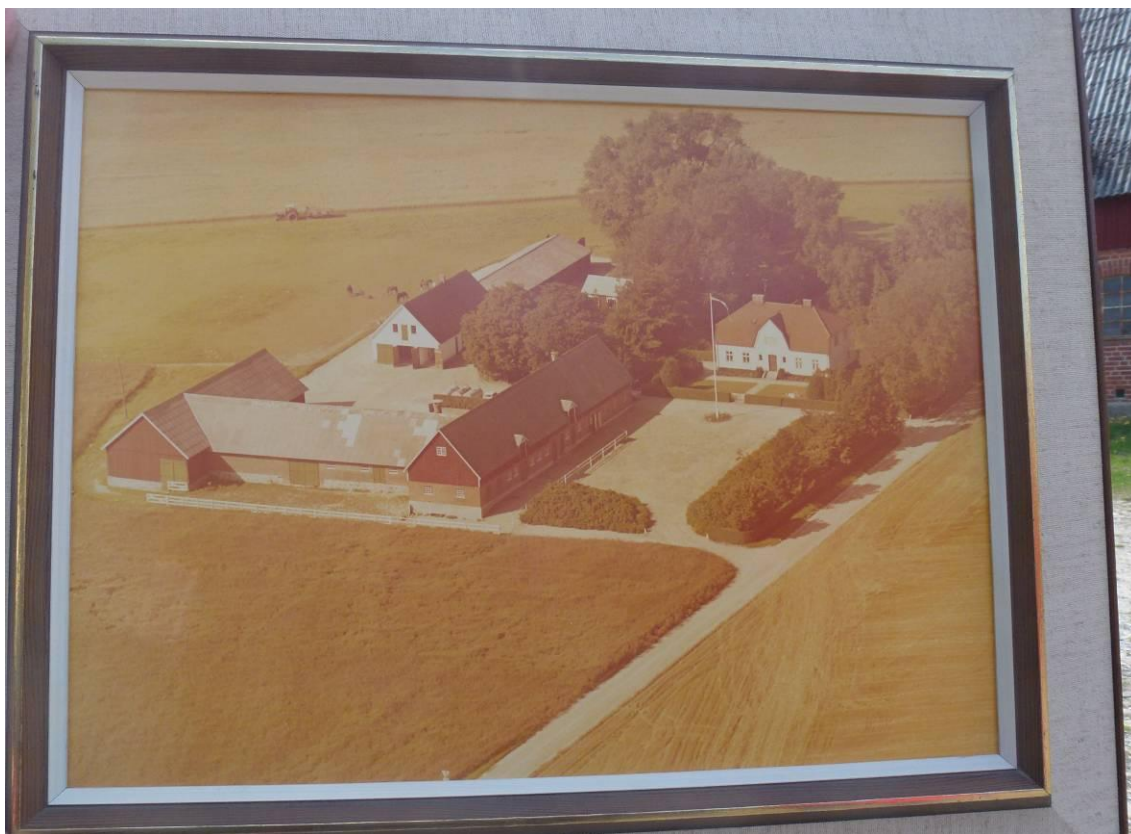
Vy från söder 1970-talet. Fönstren i frontespisen är ersatta med dagens fönster. Väster om gården går hästarna på bete. Källa: Privat fotografi fam. Pihlsgård.

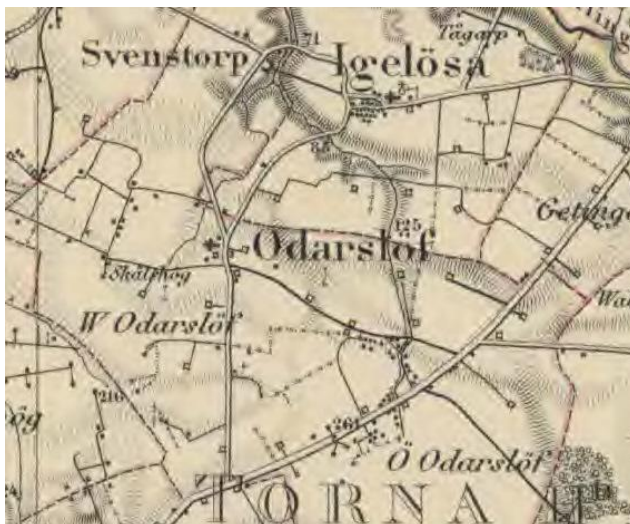
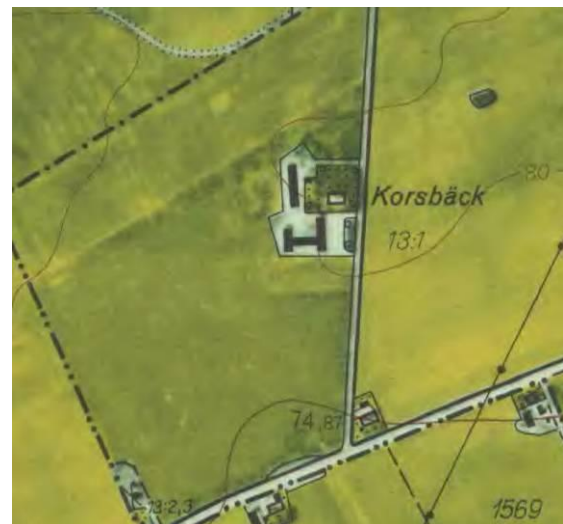
Generalstabskartan 1865 visar en gård på platsen för Korsbäck's gård (direkt ovan T i Torna).  
Till höger: Ekonomiska kartan 1968 med de idag befintliga byggnaderna.

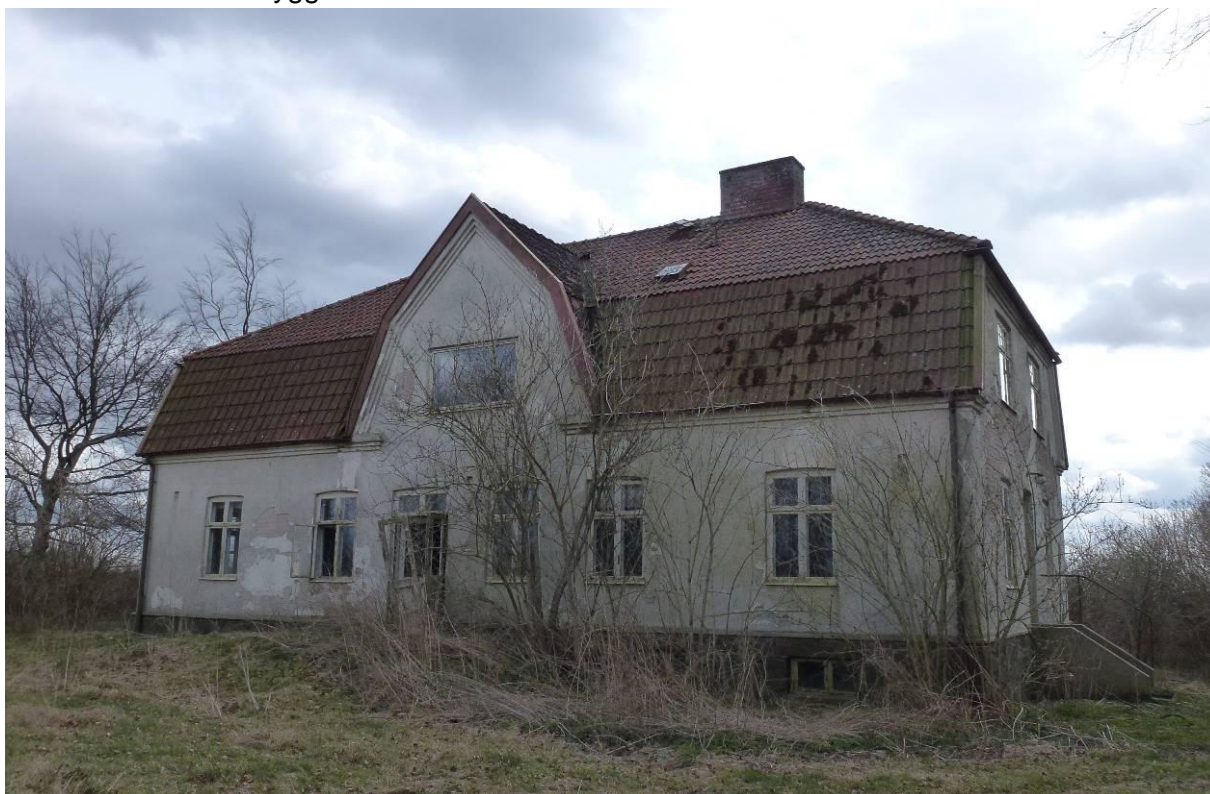
Mangården, bostadshuset, vy från trädgården i norr.

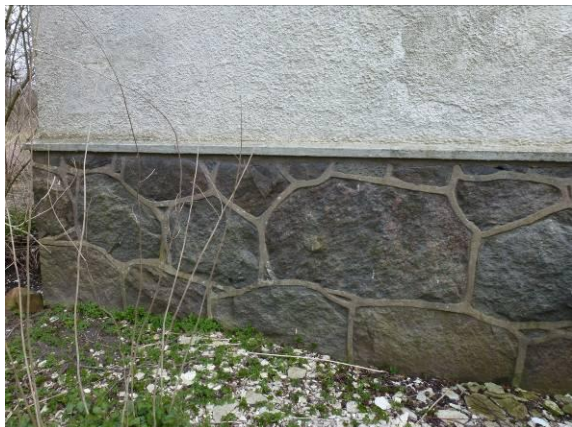
Granitsockeln på mangården.

**Grundmur.** Källaren är grävd två meter under golvbjälkarna. Grundmuren som inte utgör källare är lagd av kallmurad granit under marknivån. Källarmurarna är gjutna av cementbetong med inlägg av sparsten i samma höjd som kallmuren. Yttergrunden är av kilad granit. Bakmuren till graniten utgörs vid källaren av betong i stark blandning och i övriga delar av grunden av granit i kalkbruk. I yttergrunden finns luftgaller. Grunden är isolerad med asfaltplåtar.

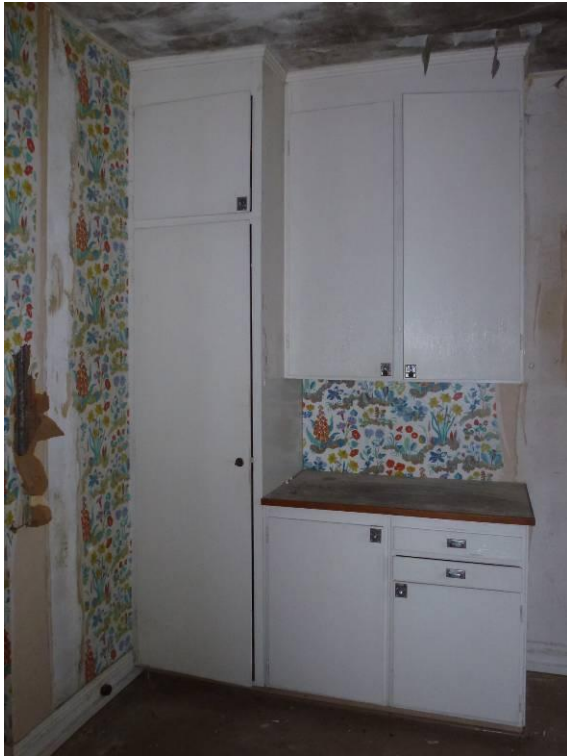
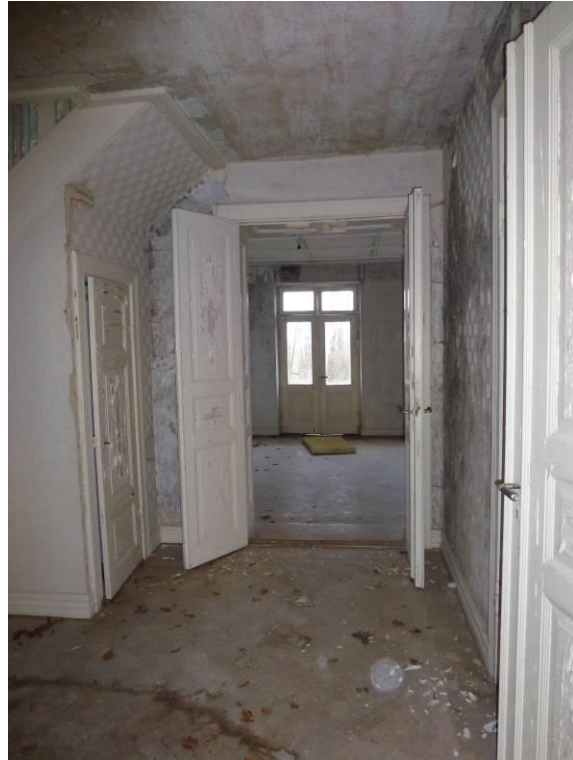
Serveringsgång, 102, med kök från 1954 och Josef Frank tapet. Trapphallen,106, vy mot salen 103.

- Tak Putsat vitmålat.
- Dörrar Fyllningsdörrar.
- Inredning Bänkinredning och väggskåp från 1954. Släta vitmålade luckor och lådfronter, fjädrande skåpreglar i rostfritt stål. Laminat bänkskiva. Högdörrar till städskåpet.

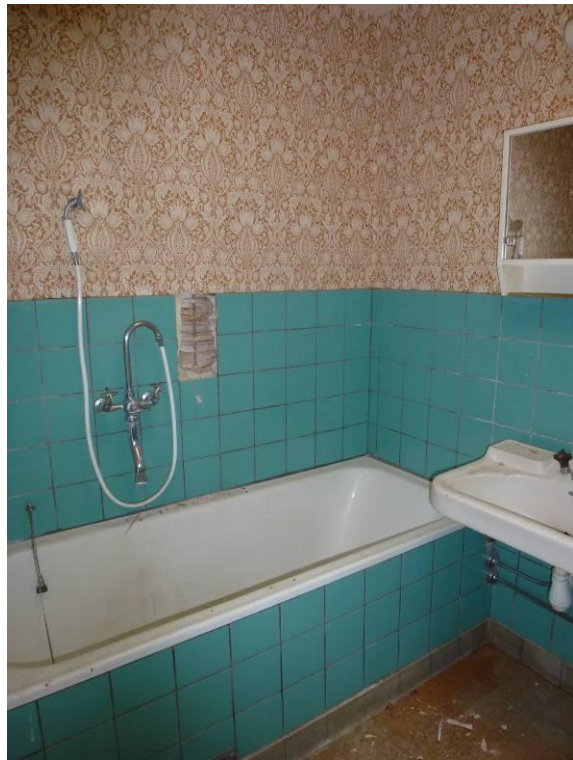
Badrum, rum 210, på vindsvåningen.

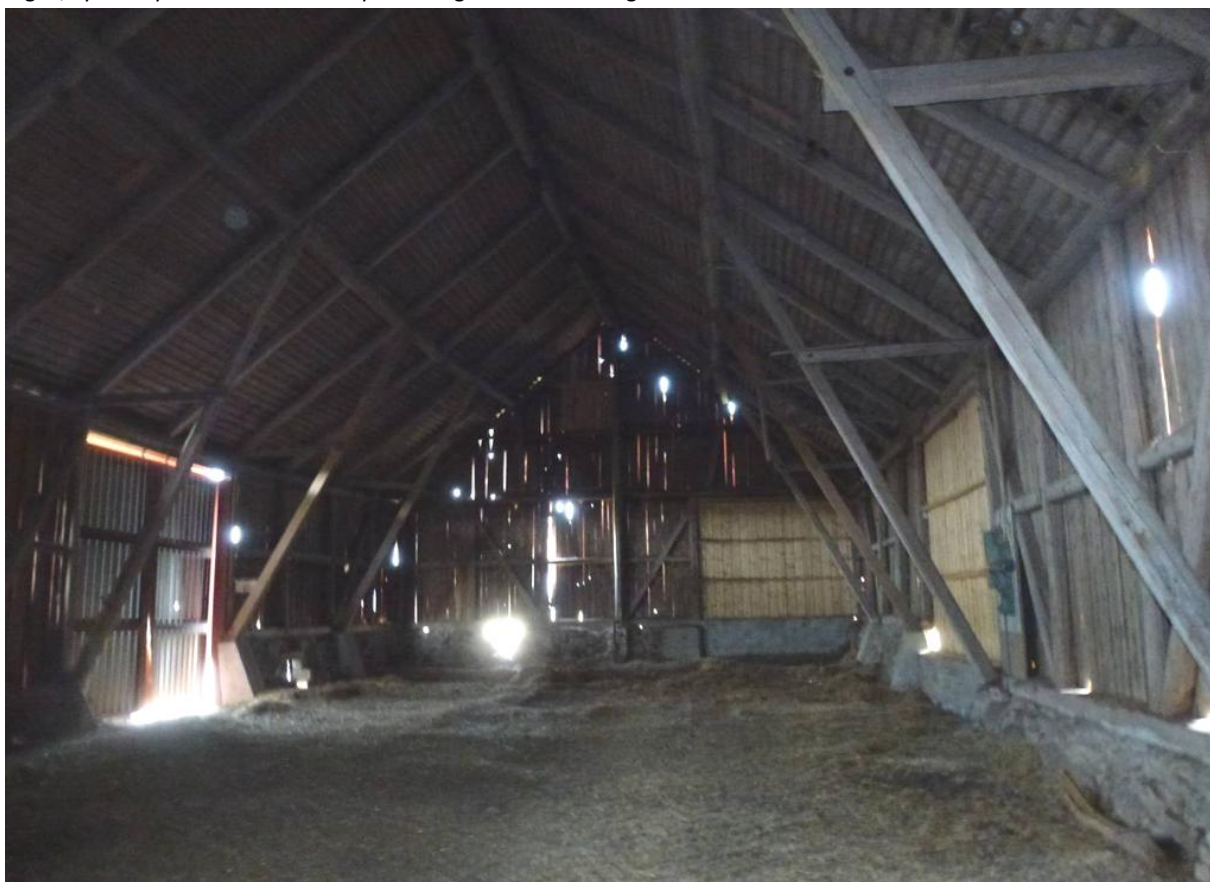
Logen interiör, vy mot norr.

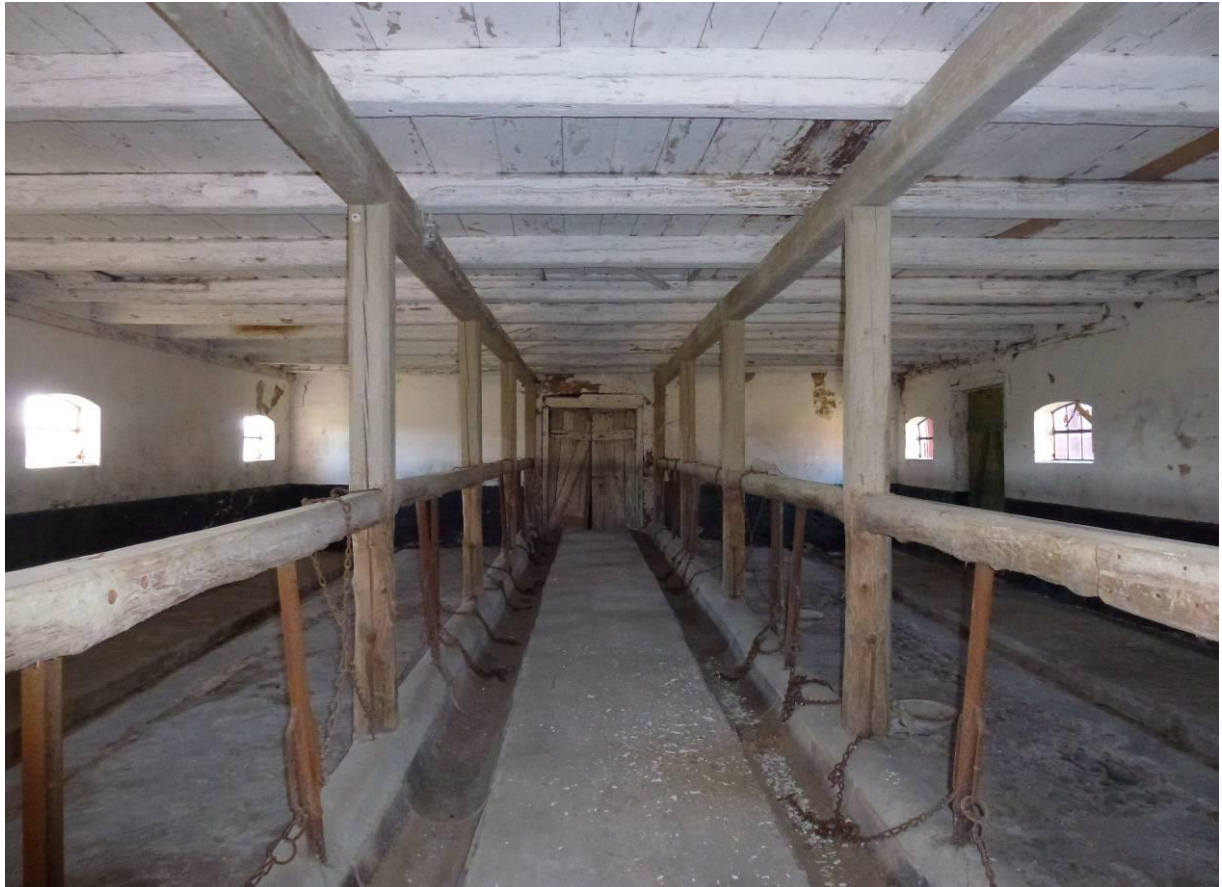
Stall 1 med foderbord i mitten av gången.

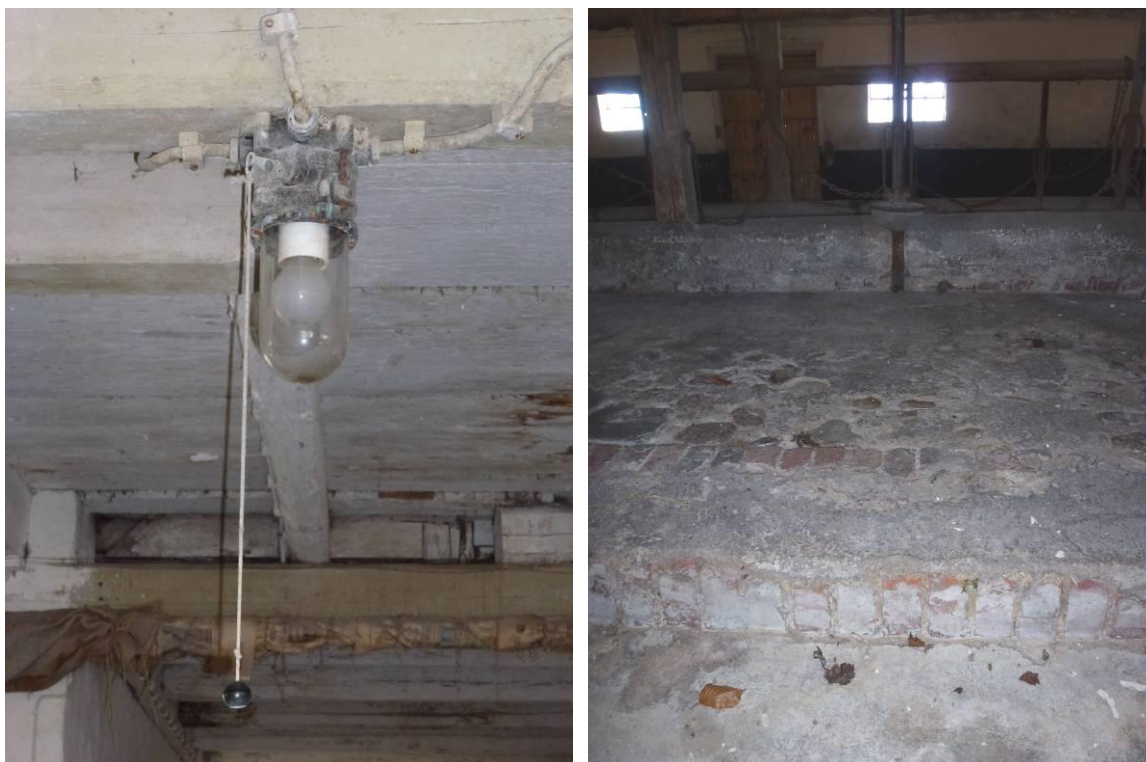
Stallampa. Kobås med det äldre golvet av tegel och kullersten under betonggolvet samt murad ränna av tegel.

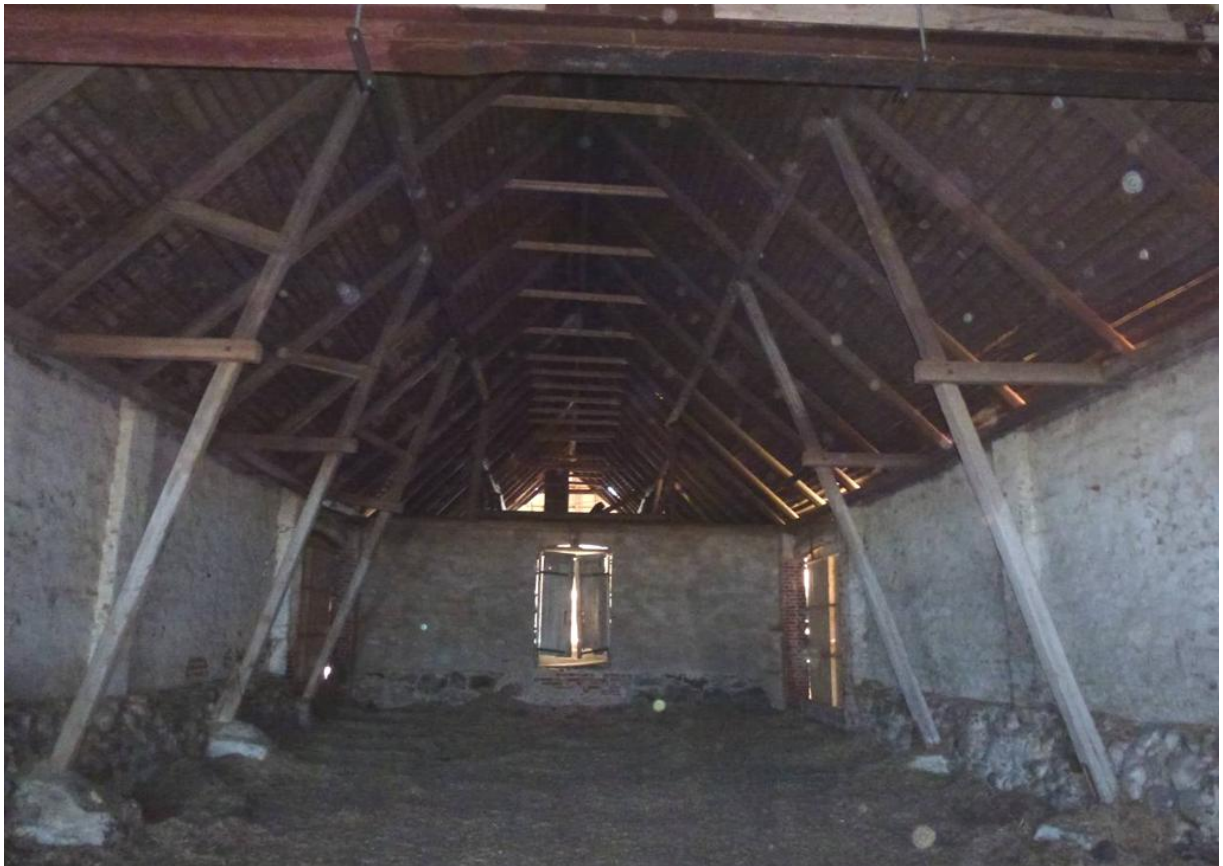
Logen i tegellängan stall1. Vy mot öster.

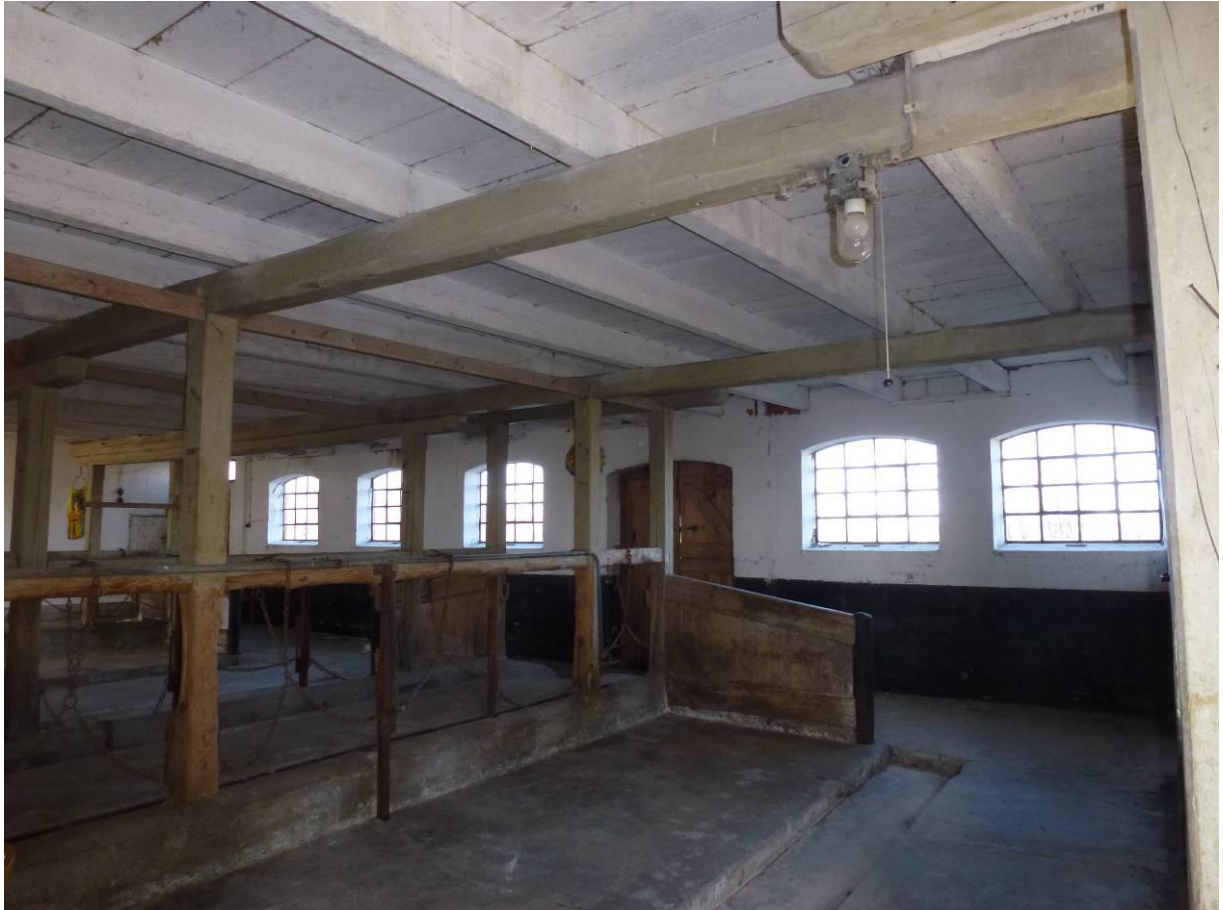
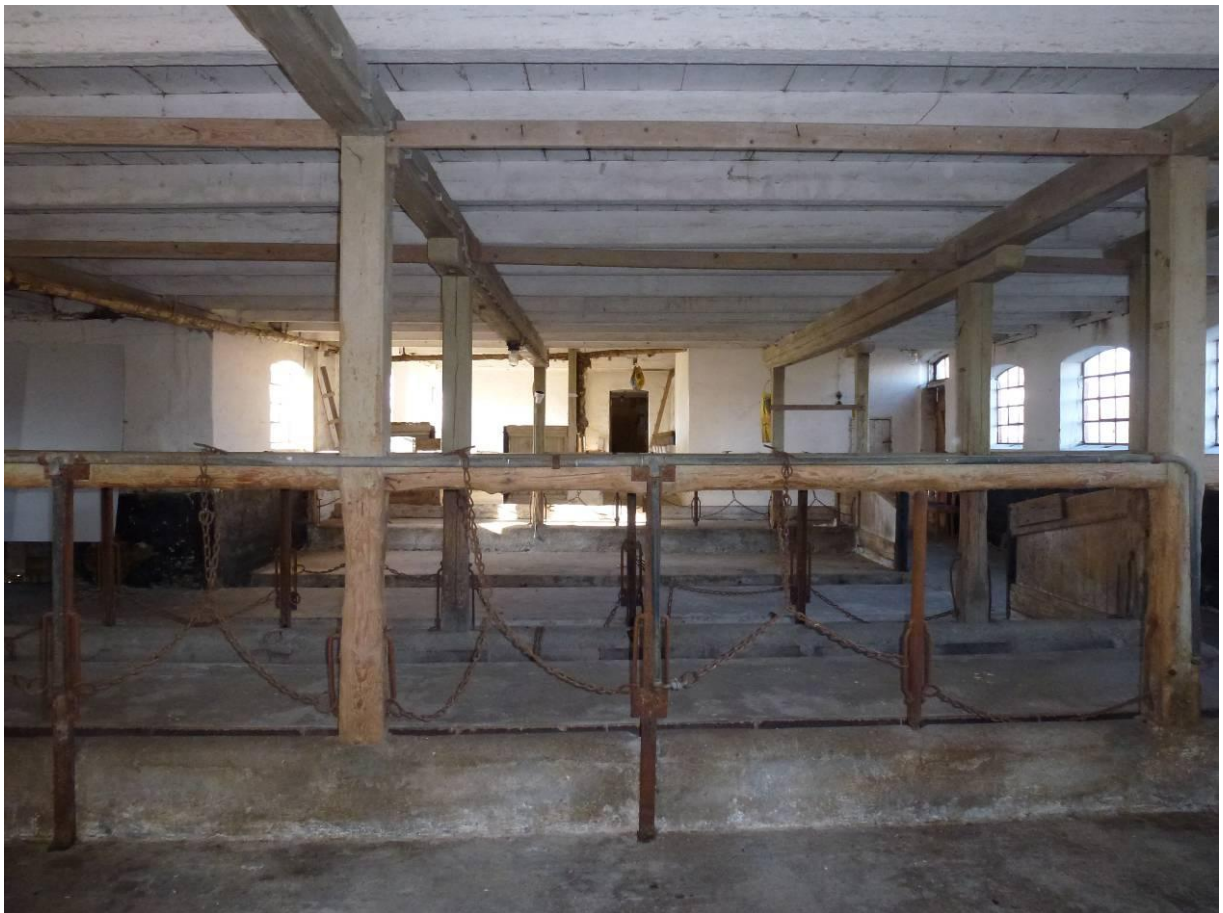
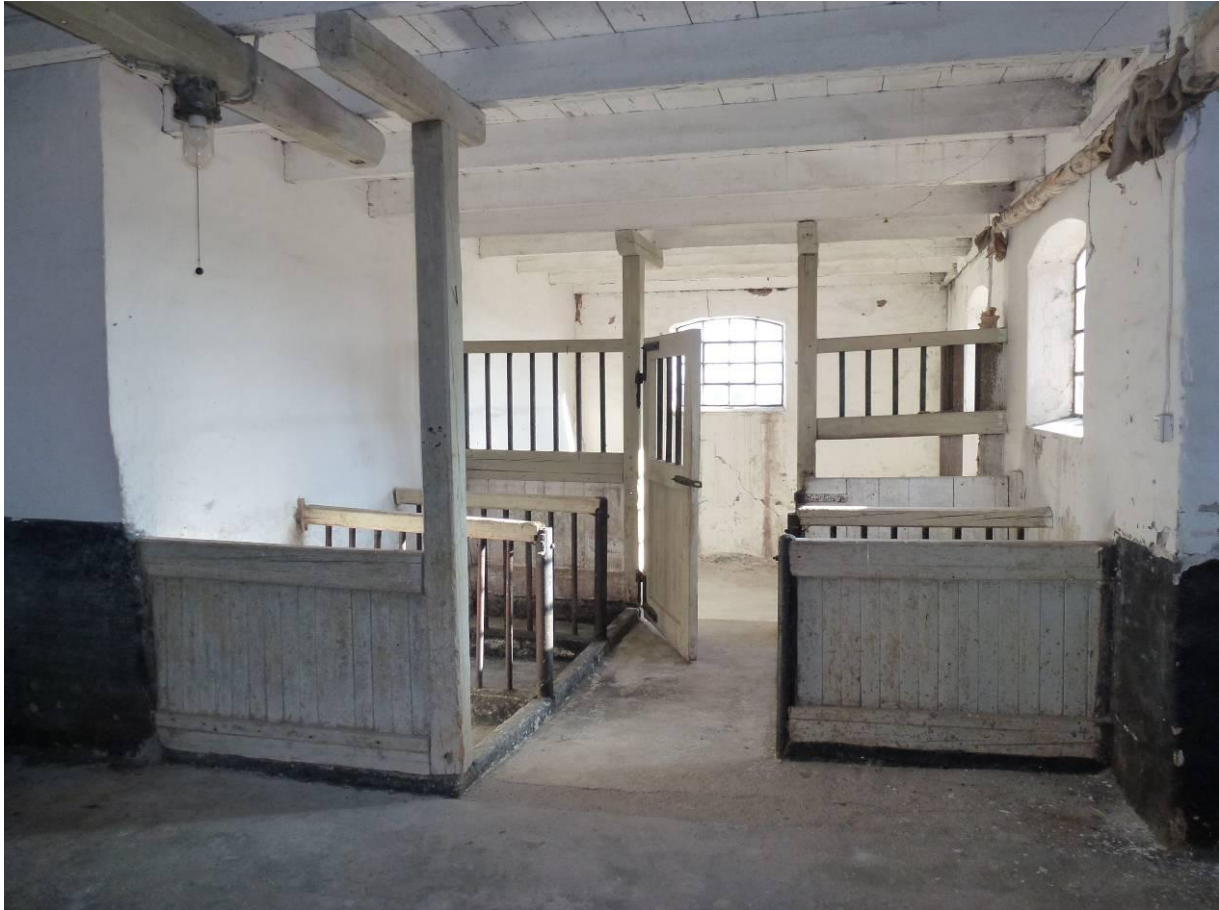
Bilder ovan kostallet: vy mot öster, vy mot norr samt kalkkättrar i söder.

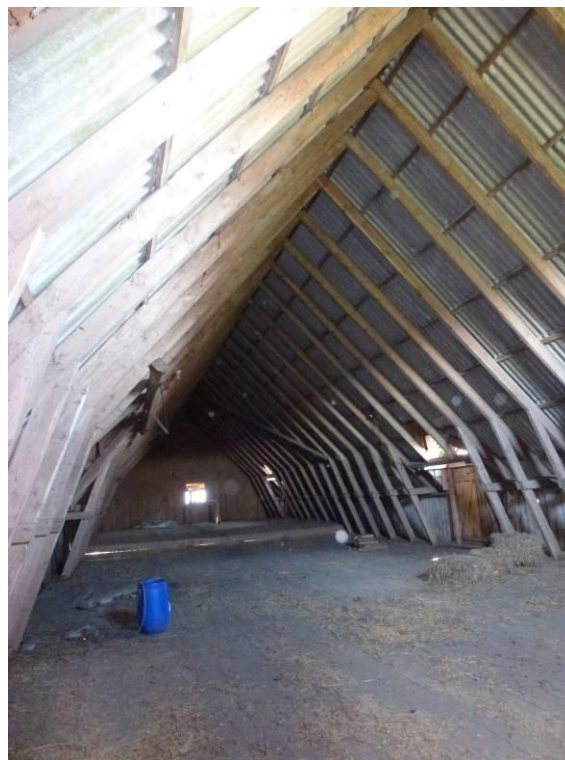
Höskullen stall 2, vy mot norr.

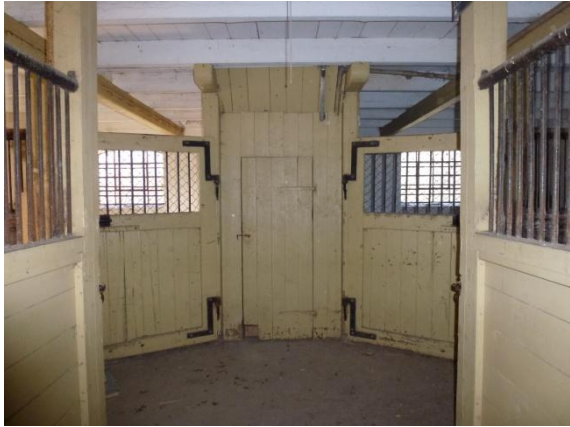
Fölboxarna i häststallet, vy mot norr.

**Häststallet** är placerat längst i norr. Idag är alla hästplatser boxar i trä med järnrör i den övre delen av boxväggarna. Boxdörrarna hänger på gångjärn och stängs med skjutreglar. Boxinredningen är målade i ljusgult, ytterväggarna putsade med cementblandat kalkbruk (enligt arbetsbeskrivning 1936) och vitkalkade, taket är av träplankor på bjälkar och vitkalkat. Golv av cement. I fölboxarna finns en gjutjärnskrubba och i alla boxarna finns automatiska vattenkoppar. I gången finns en vattenho och foderlårar. Längst i norr finns ett utrymme under trappan som från utsidan leder upp till magasinet på vinden. **Kostallet** finns söder om häststallet. Den norra delen upptas av kalvboxar och mjölkkrum. Båsen är målade i ljust grågrönt, ytterväggarna putsade med cementblandat kalkbruk och vitkalkade, taket är av träplankor på takbjälkar och vitkalkat. Golv av cement. I mitten av gången finns det något upphöjda foderbordet och bakom båsen finns en nedsänkt ränna. Vid varje koplats finns eller har funnits en automatisk vattenkopp samt uppbindning med kätting. Vid varje plats har även funnits rör för mjölkningsmaskinen som ledde mjölken till mjölkkammaren genom en lucka i den södra väggen av mjölkkammaren. I mjölkkammaren finns en Alfa Laval vakuumpump, sil, filter och bassäng för kylning av mjölkkanor.

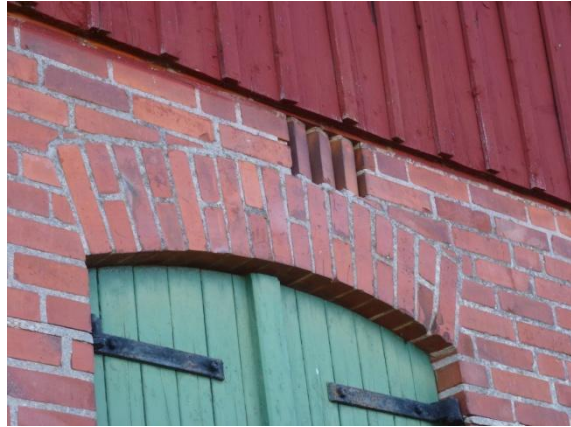
Fasaddetalj.

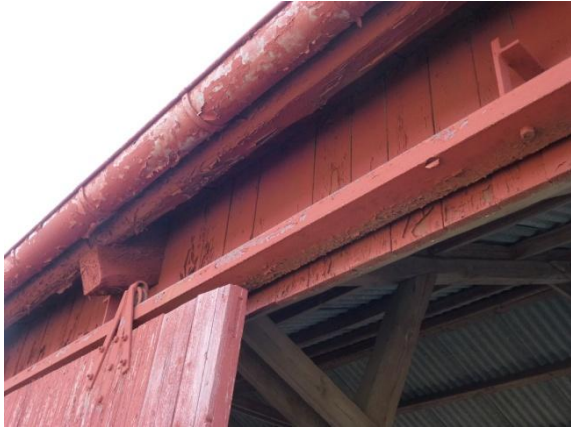
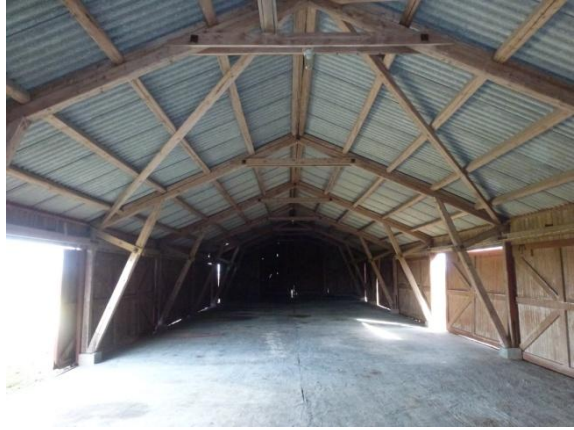
Portupphängning och interiör.

Byggnaden är till planen rektangulärt långsmal och relativt låg i en våning öppet upp inock och med flackt sadeltak och utgör ett enda rum. Väggarna utgörs i huvudsak av skjutdörrar hängda i takstolskonstruktionen. Byggnaden är sammanbyggd med magasinet i söder och ligger väster om bostadshuset. Arbetsbeskrivningen och ritningarna är daterade 1954 och uppgjorda av Arkitektkontor för lantbruksbyggnader Gelinder & Persson, Stora Kvarngatan 27, Malmö. Byggnadsentreprenör är AB Ringsjöhus, Stehag. Slutbesiktning utfördes 6 juni 1955. Redskapshusets portar byggdes med för tiden något högre portar än vad som var nödvändigt för att traktorerna skulle gå att köra in, men idag är de för låga för dagens maskiner. Trösken kördes in i porten i norra gaveln. Invändigt vid den södra gaveln fanns en skruv som skruvade upp säd för säckning på magasinet vind.

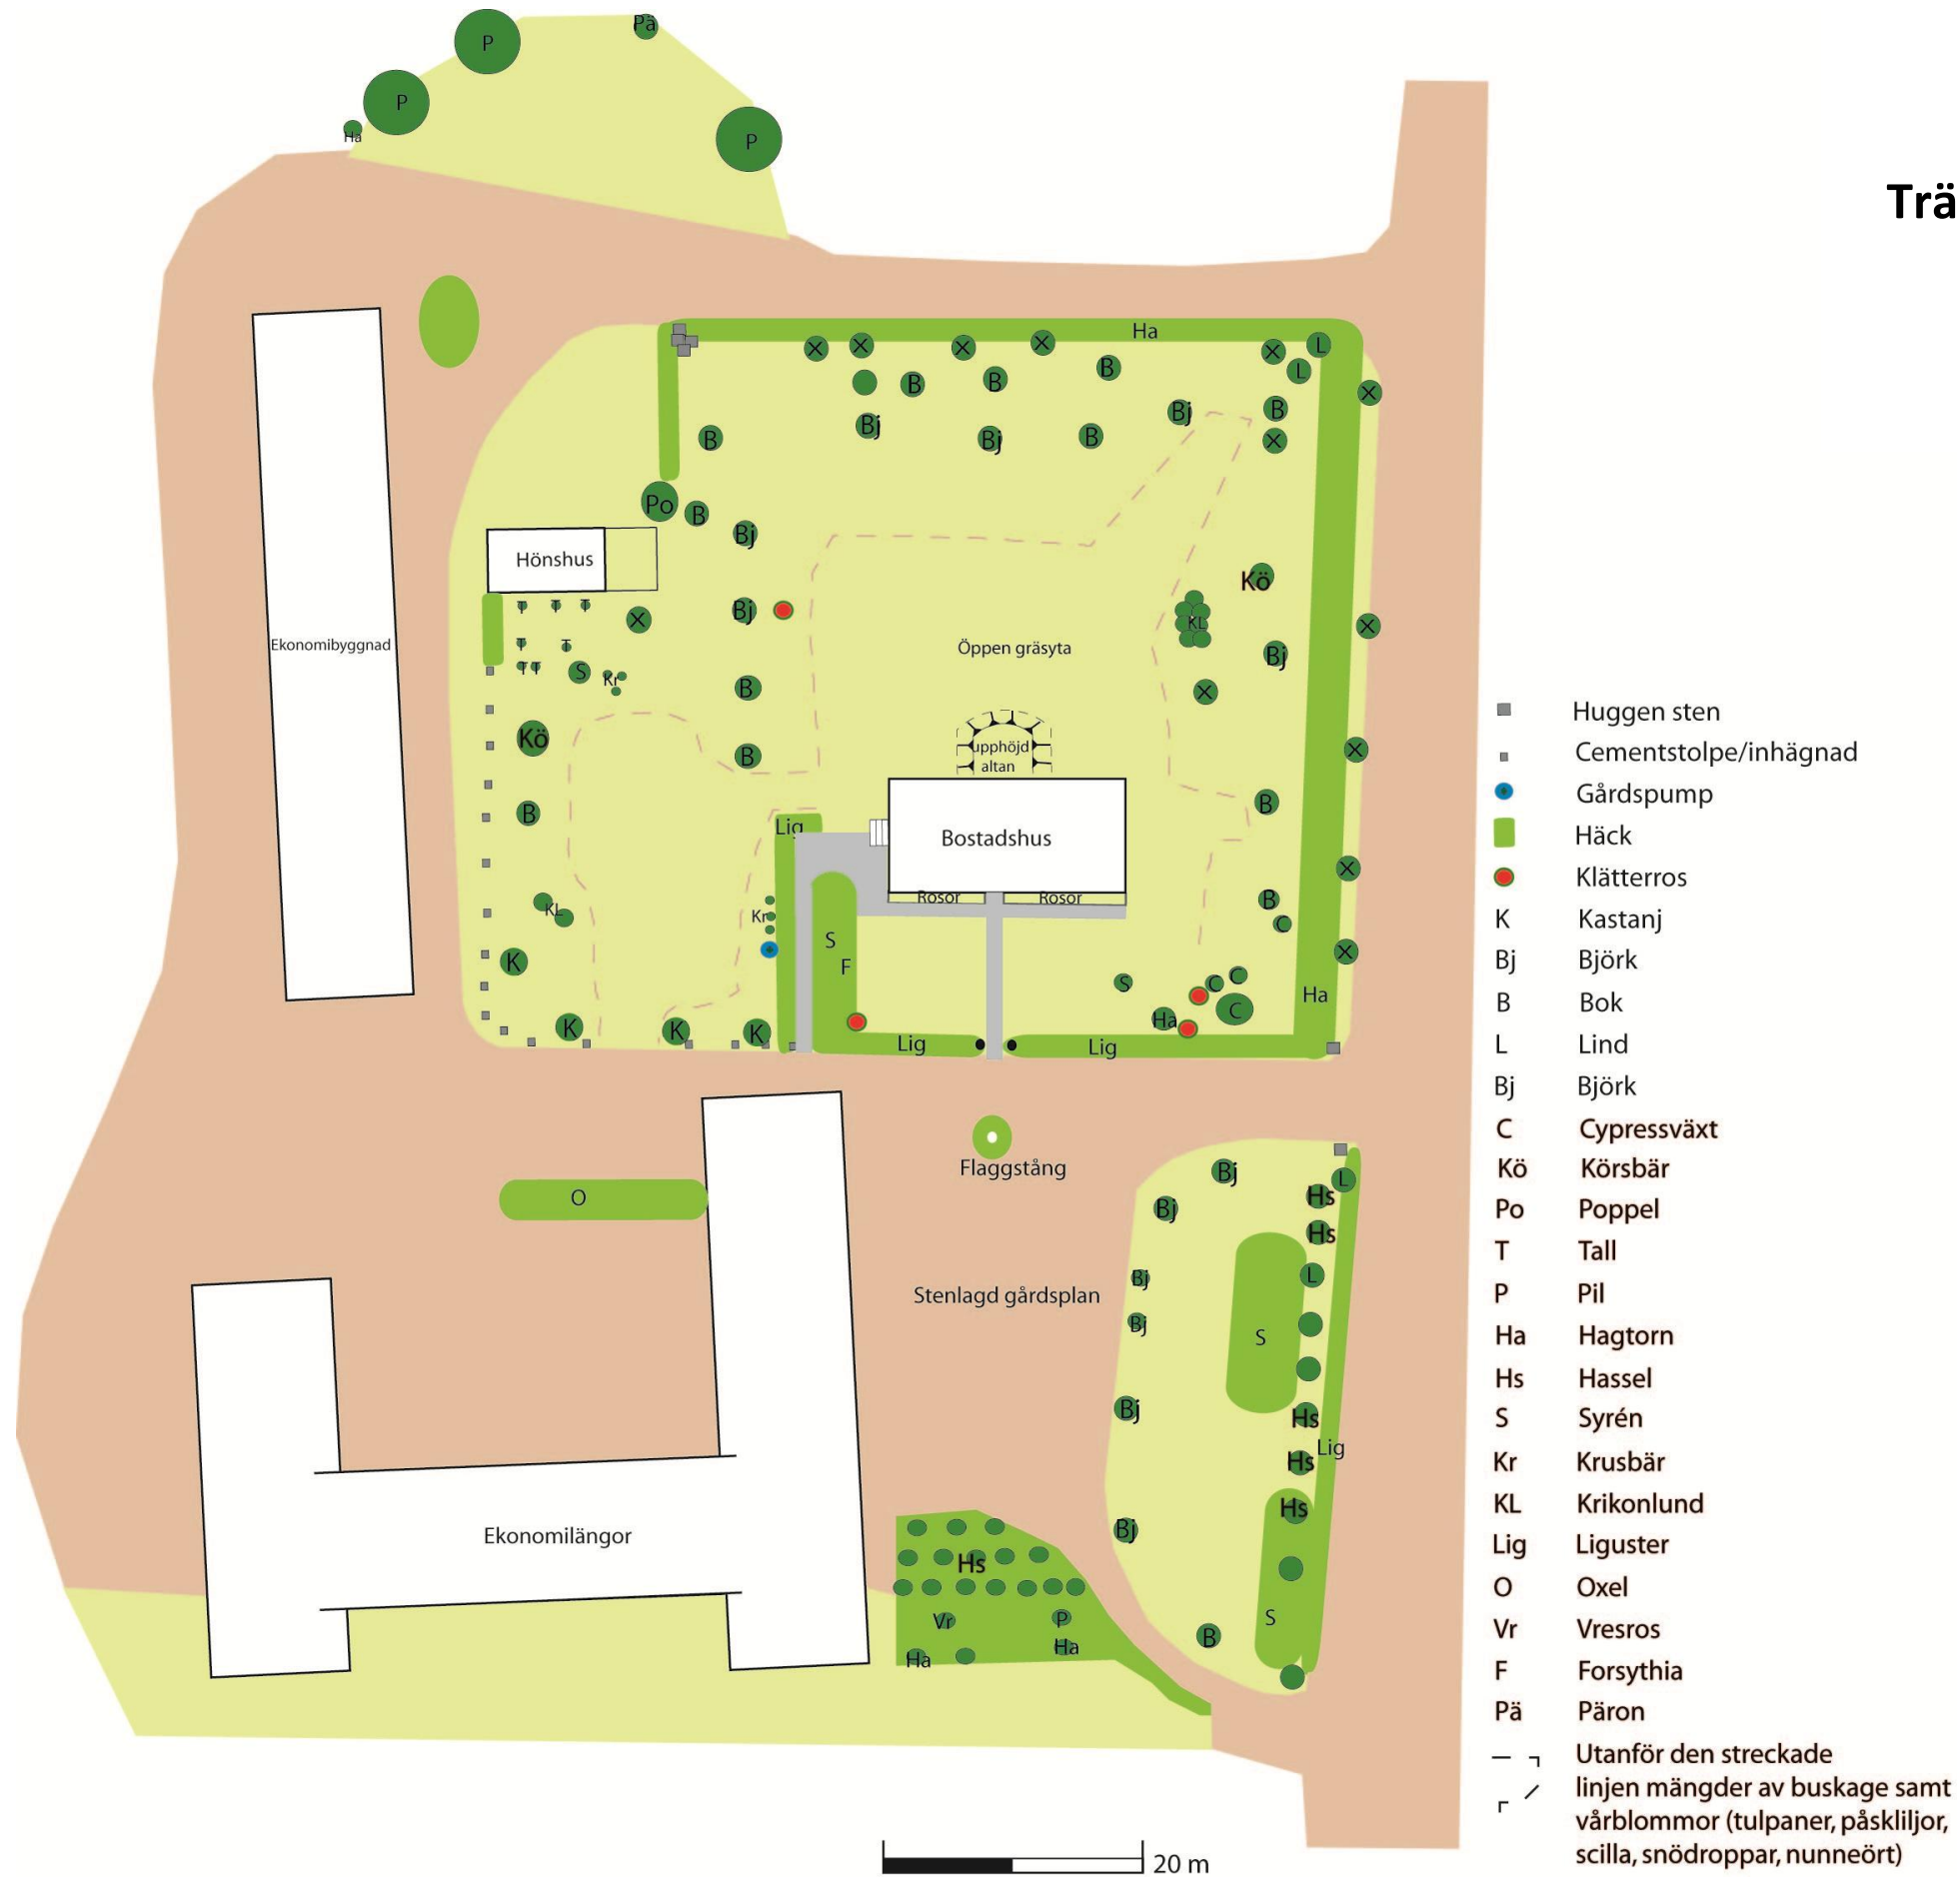
**Korsbäcksgården**  
**i Östra Odarslöv, Lund**  
**Trädgårdsinventering, april 2012**

Plankarta över befintlig grönstruktur på Korsbäcksgården i förhållande till byggnader, april år 2012

- Huggen sten
- Cementstolpe/inhägnad
- Gårdspump
- Häck
- Klätterros
- K Kastanj
- Bj Björk
- B Bok
- L Lind
- Bj Björk
- C Cypressväxt
- Kö Körsbär
- Po Poppel
- T Tall
- P Pil
- Ha Hagtorn
- Hs Hassel
- S Syrén
- Kr Krusbär
- KL Krikonlund
- Lig Liguster
- O Oxel
- Vr Vresros
- F Forsythia
- Pä Päron
- ▭ Utanför den streckade linjen mängder av buskage samt vårblommor (tulpaner, påskliljor, scilla, snödroppar, nunneört)

Gårdstypen är traditionell med uppdelade ekonomidelar och trädgård med stor gårdsplan i anslutning till bostadshuset. Bostadshuset skall ha uppförts år 1922, men delar av ekonomilängorna är troligen från 1800-talets mitt, varvid man kan sluta sig till att det funnits ett tidigare bostadshus på området. En häradskarta från år 1910 visar på ett bostadshus som ligger något mer söderut än dagens byggnad. En plankarta har upprättats utifrån befintlig grönstruktur i förhållande till byggnader och utsnitt från plankartan används löpande i texten.

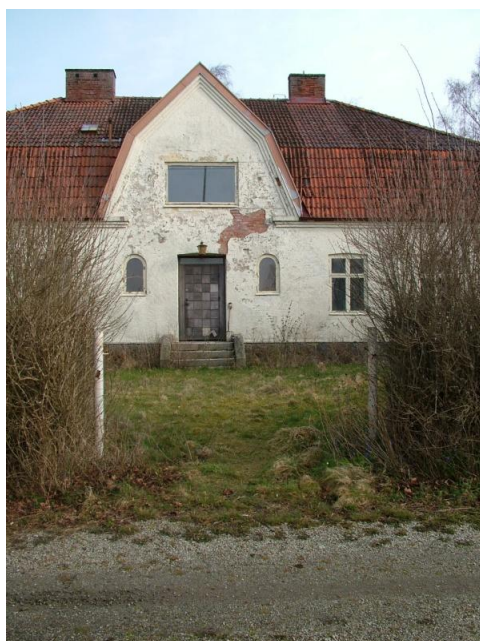
Figur 2. Ingångsparti med Ligusterhäck. Grindstolpar av järn där grinden saknas.

Södra sidan av bostadshuset inhägnas av en ligusterhäck som haft en klipphöjd på ca 1,2 m. Nu är häcken dock förvuxen och något oformlig. Centrert finns ett ingångsparti med grindstolpar av järn, dock saknas grinden som troligen varit i smide (Figur 2). På flygfotografiet syns en tydlig grusgång från ingången av trädgården till bostadens entré. En korsgång längs med rabatten på fasaden kan också skönjas och en mindre grusplan på bostadens västra gavelområde. En mindre gång i söder är sammankopplad med grusplanen vid gaveln (Figur 3).

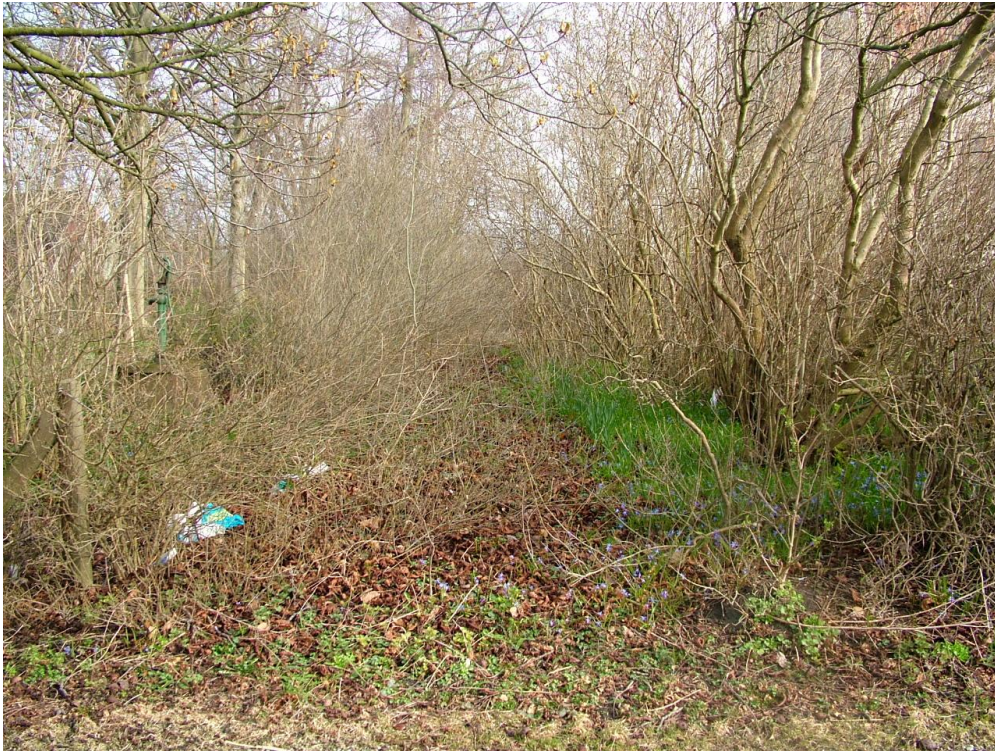
Figur 4. En mindre gång från gårdsplanen till bostadshusets västra gavel, mellan en Ligusterhäck och ett buskage av friväxande Syrén. Vårblommor som Scilla och Påskliljor kantar gången på den östra sidan mot Syrénbuskaget.

Ett friväxande syrenbuskage med inslag av Forsythia och en klätterros finns sydväst om bostaden, en mindre gång finns på buskagets västra sida som leder från gårdsplanen och in till bostadens västra gavelområde. Väster om gången finns en ligusterhäck vars klipphöjd varit kring 1 m (Figur 4).

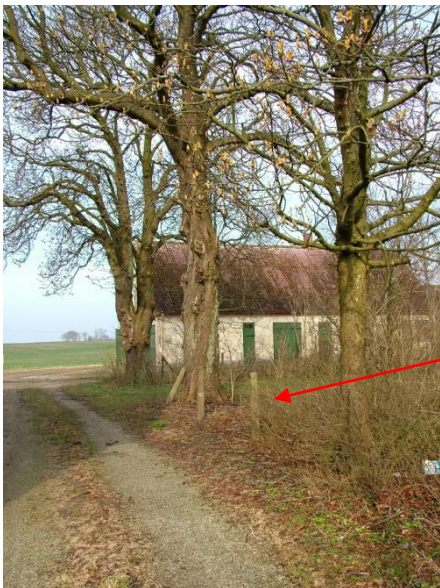
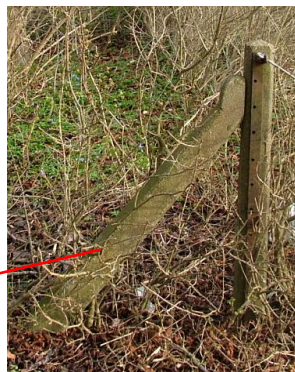
Figur 5. Kastanjer och cementstolpar.

Längs med trädgården på den sydvästra och västra sidan finns en rad med cementstolpar som kringgärdar trädgården. Ett trådstaket av nåttyp har varit fäst mot stolparna och inhägnadstypen är vanligt förekommande från 1900-talets början då många trästaket ersattes av cementstolpar med trådnät (Ilminge 2002 s 225).

Stora uppvuxna kastanjer kantar trädgården mot ekonomilängor och gårdsplan i sydväst. Att plantera lövträd mellan byggnader har haft flera funktioner och syften. Lövträd innehåller mycket vätska och är därmed en effektiv bromskloss i händelser av brand. Ett vanligt sätt att

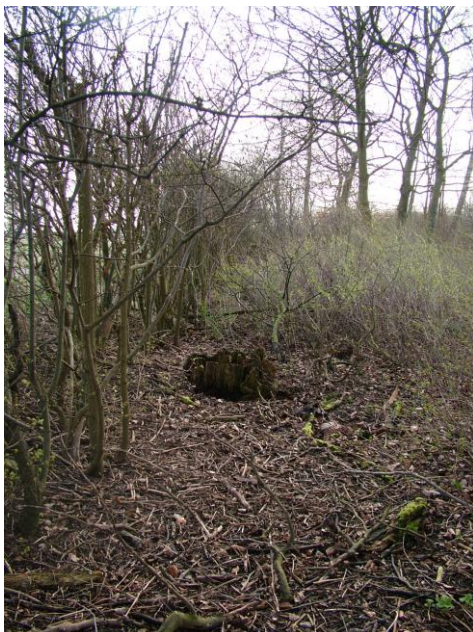
Figur 6. Hagtornshäck som inhägnad mot norr och öster. Stubbar visar på att en trädkrans funnits intill häcken.

Inhägnaden norr och öster om trädgården är enligt klassisk skånsk modell en hagtornshäck, som klippts i en höjd av ca 2 m. Hagtorn har effektivt hindrat rådjur att komma in i trädgården och den nordliga vinden har brutits mot häcken (Figur 6). Flera rader av träd kantar trädgårdens yttre delar och en rad med stora träd delar också av trädgården i en västlig mindre del mot ekonomilängorna och den östra delen med boningshuset.

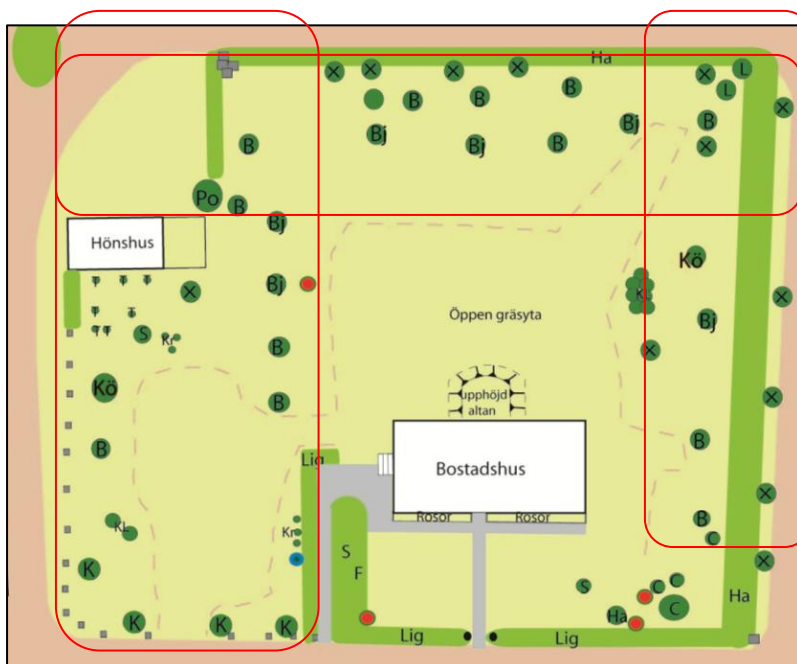
Figur 7. Flera rader med träd kantar trädgårdens yttre delar (röd markering).

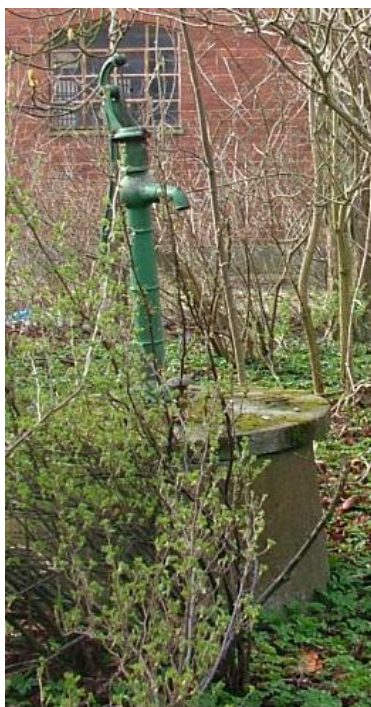
Figur 8. Gårdspump med krusbärsbuskar i förgrunden.

En uppdelning av trädgården kan skönjas där den östra sidan har fungerat som rekreativ del. En upphöjd altan, kantad i väst av strutbräken, tyder på att baksidan kan ha varit ett område för lek på den öppna gräsytan och vila på altanen. Den västra delen av grönytan fungerade snarare som köksträdgård. En rad med stora träd i nord-sydlig riktning på boningshusets västra sida delar av trädgårdarna och på den västra sidan återfinns krusbärsbuskar, rester av en krikonlund samt ett stort körsbärsträd. En gårdspump finns också i den västra delen vilket gjorde att bevattning av köksträdgården möjliggjordes på ett smidigt sätt.

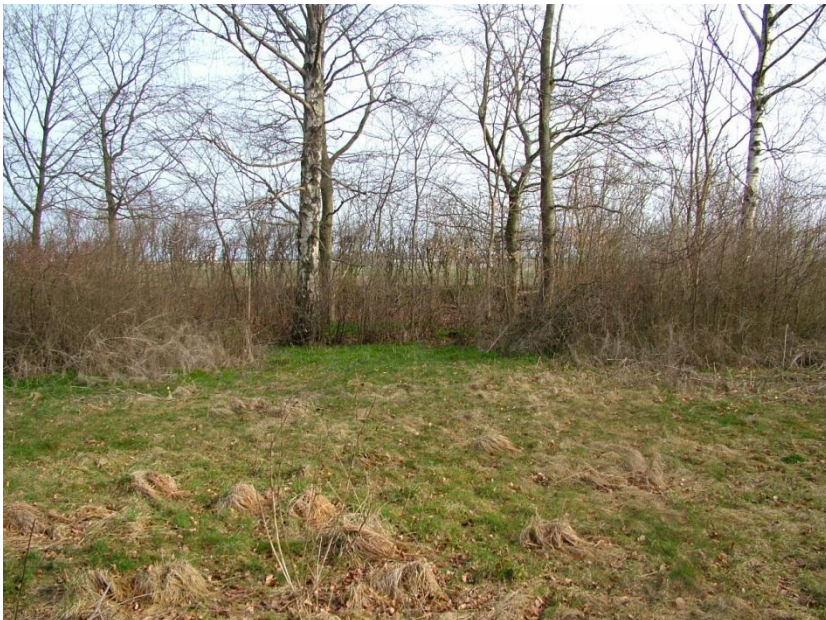
Figur 10. Flera nivåer av träd och buskar skapar ett effektivt vindskydd.

I norra delen av trädgården bildar flera rader av Björk och Bok stormträd mot den nordliga vinden och buskage av bland annat Forsythia och Spirea bidrar till ett effektivt vindskydd (Figur 10). Björk och bok återfinns också väster om gårdsplanen ut mot landsvägen, liksom bestånd av Syrén och Hassel.
