# Korsbäcks Gård, Östra Odarslöv, Lund

Kulturhistorisk dokumentation 2012

Carita Eskeröd och Aja Guldåker

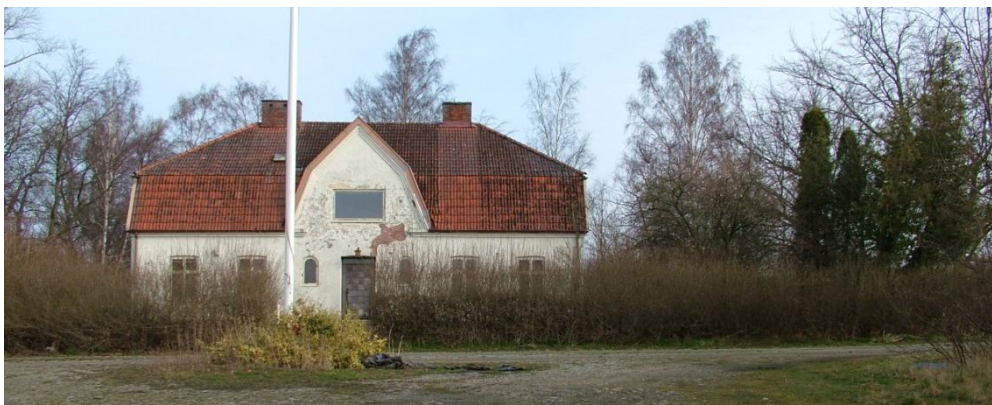
Figur 11. Entréområde vid boningshuset innehar en striktare struktur än övriga trädgården.

Entréområdet skiljer sig mot de övriga delarna i trädgården, där buskage och träd återfinns i något oregelbundna rader och former. Ingångspartiet till boningshuset har en mer strikt och uppdelad form med en gång mot huvudingången och en korsande tvärgång. Under 1920-1930-talet var det framförallt centrerade räta gångar som var brukligt när man skapade gångsystem, vilket också passar in på boningshusets byggår 1922.

I gårdens sydöstra delar finns ett flertal vintergröna barrträd inom släktet cypress, där det ena trädet består av många kraftiga förgreningar. Som en kontrast till den östra sidans barrväxter, är den västra sidan i huvudsak bestående av blommande buskar – Syrén och Forsythia (Figur 11).

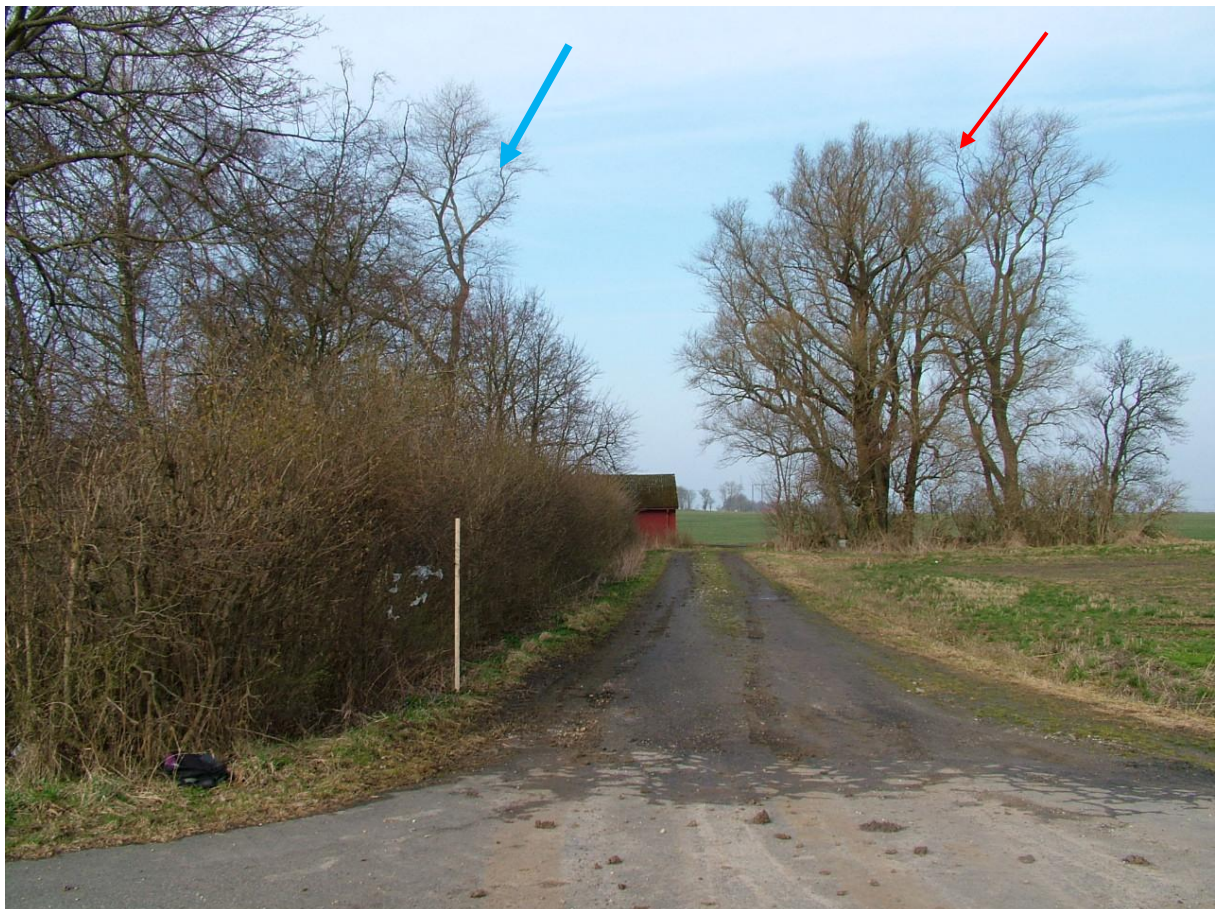
Figur 12. Tre storvuxna pilar (röd pil) som troligen har kantat en märgelgrav som tidigare fanns på norra delen av gården. En Pelarpoppel (blå pil) återfinns vid den forna trädgårdens västra kant och märgelgravens sydöstra begränsning.

Tre stora obeskurna pilar finns i Korsbäcksgårdens norra område och troligen kantade de en rektangulär damm/märgelgrav som syns på Häradsekonomiska kartan från 1910. En Pelarpoppel finns ännu kvar i den äldre trädgårdens utkant och växte sannolikt vid dammens sydöstra begränsning (Figur 12). Pelarpoppel är annars ett träd som gärna planterades vid infartsvägar till gårdar under 1800-talet. Eventuellt är det således en rest som visar på en äldre struktur med en nordlig infart till gården, som inte längre visas på kartan från år 1910 (Figur 13).

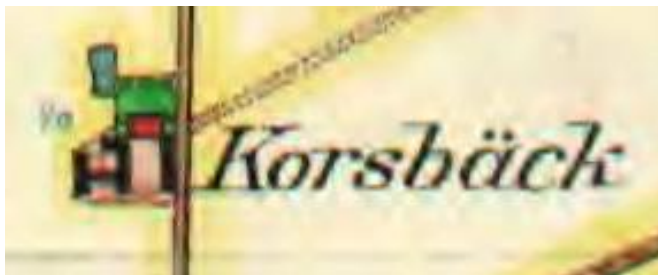
Figur 13. Häradskartan från år 1910 med mindre trädgårdsyta än år 2012 och en ekonomilänga mot landsvägen i öster samt en rektangulär damm/märgelgrav i det nordvästra hörnet av fastigheten.

Halvrundeln på gårdsplanen ut mot vägen motsvarar platsen för en tidigare ekonomibyggnad som funnits på gården, vilket syns på Häradskartan från år 1910 (Figur 13). I samband med att det nya boningshuset byggdes år 1922 har sannolikt ekonomibyggnaden också rivits och entréområdet och halvrundeln omformats och tillkommit. Trädraden som fortfarande finns väster om boningshuset är troligen den gamla trädkransen kring trädgården innan området utvidgades västerut.

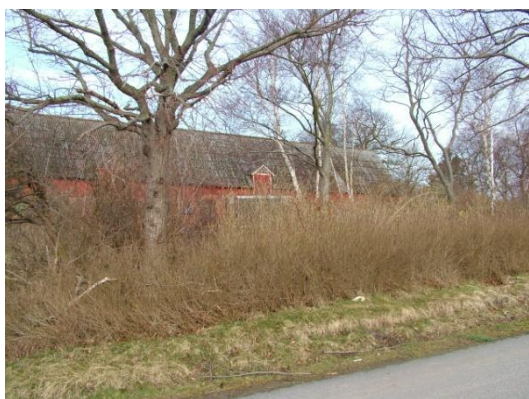
Figur 14. Halvrundel på gårdsplanen mot landsvägen, tillkommen efter år 1922.

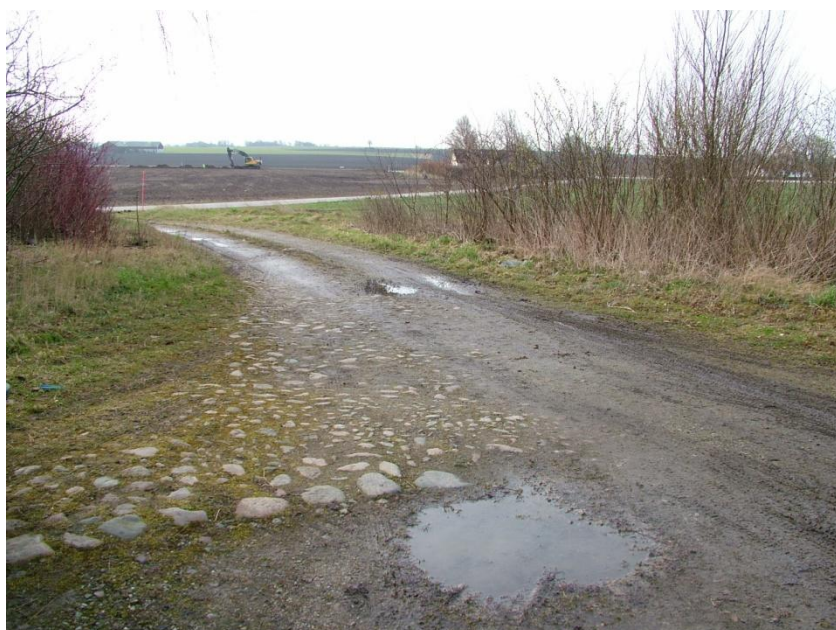
Figur 15. Den södra infartsvägen är den ursprungliga infarten till gården med stenlagd gårdsplan.

Den södra infarten är den ursprungliga och man passerade således tidigare över den stenlagda gårdsplanen för att komma till boningshuset (Figur 15). Grindstolpar av huggen sten finns vid halvrundelns nordöstra del och i hörnet av Liguster/Hagtornshäcken på den östra sidan av gården (Figur 16). Stenarna markerade den nya infarten till gården efter boningshusets ombyggnation. Den nya infarten från öster leder längs med den södra delen av trädgården ut mot ekonomilängorna på den västra delen av fastigheten.

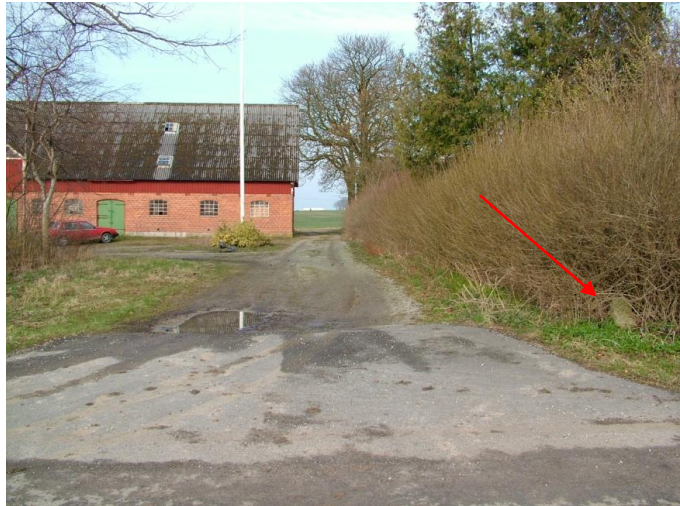
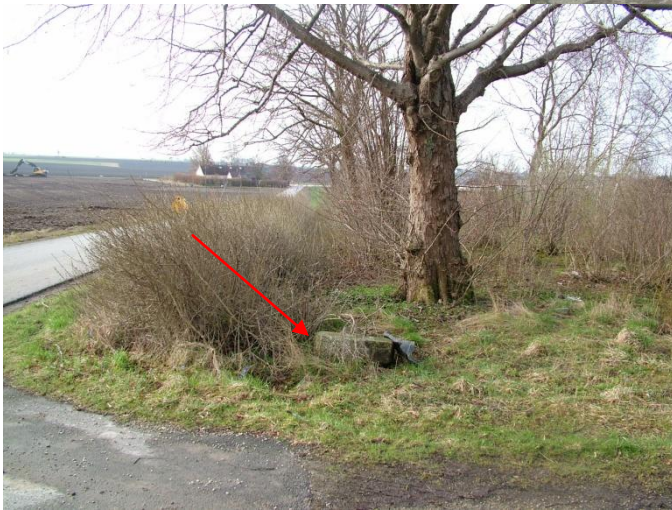
Figur 16. Infartsväg med infartsstenar markerade med pilar.

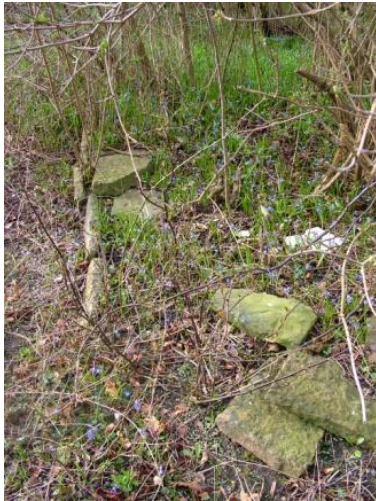
Figur 17. Kantstenar vid Syrénbuskaget på bostadens entrésida.

Då trädgårdsinventeringen utfördes i april kunde endast vissa tidiga vårblommor påträffas och perenner syntes bara undantagsvis. Det är dock tydligt att det finns stråk där förekomsten av vårblommande lökar finns och stråken kan i sin tur vara en rest efter tidigare rabatter. Ett tydligt stråk finns i väster längs med den första trädgårdsstrukturen innan boningshuset byggdes om. Där finns en mängd Tulpaner, Scilla, och Påskliljor alternativt Pingstliljor<sup>1</sup>. Den blåblommande Scilla växer rikligt i skuggan av de uppvuxna träden och i häckarnas utkanter. Ett mindre område med Nunneört påträffades i det nordöstra hörnet av trädgården. Tydliga rester efter rabatter finns bland annat öster om Syrénbuskaget på bostadens entrésida. Där fanns kantstenar som skiljde gräsmattan från rabatt och stenarna finns ännu kvar (Figur 17).

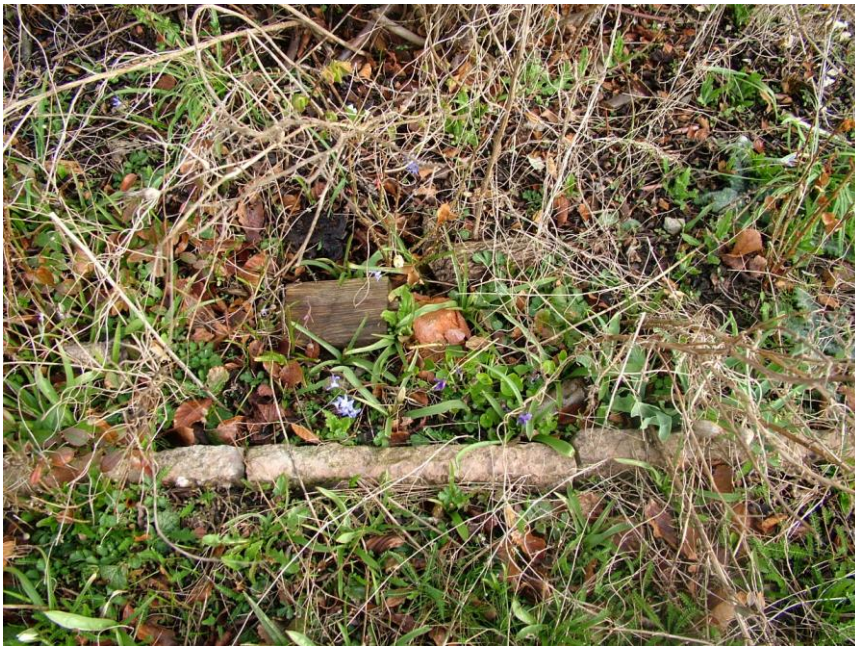
Figur 18. Kantstenar vid rabatter på vardera sida om boningshusets trappa. Rester av rosor påträffades.

Rester efter rosor finns i rabatter framför boningshuset. Även här finns stenkanten som visar begränsningen av rabatterna vid var sida om trappan. Rester efter rosor finns i båda rabatterna, men blomning krävs för att man skall kunna bedöma vad det är för sorter (Figur 18).

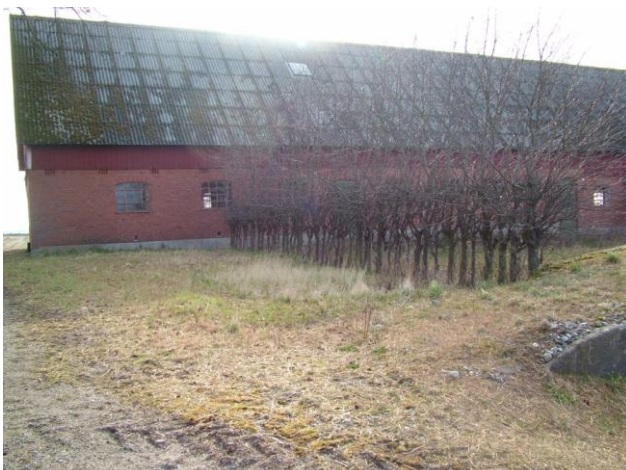
Figur 19. Oxelhäck vid den östra ekonomilängan, stall2. Framför oxelhäcken har funnits ett svinhus.

En Oxelhäck avgränsar troligen forna området för gödselstacken på gården. Gödselstacken var en viktig tillgång som man längre tillbaka i tiden gärna skyltade med, men under 1900-talet när konstgödseln blev allt vanligare, skedde en förändring mot att snarare dölja den illaluktande gödselhögen.
