## Kv Klosterkyrkan 5

Fornlämning RAÄ Lund 73:1  
Lunds kommun, Skåne län  
Arkeologisk förundersökning 2016  
Johan Wallin

Titel: Kv Klosterkyrkan 5  
Författare: Johan Wallin  
Kulturmiljörapport: 2018:42

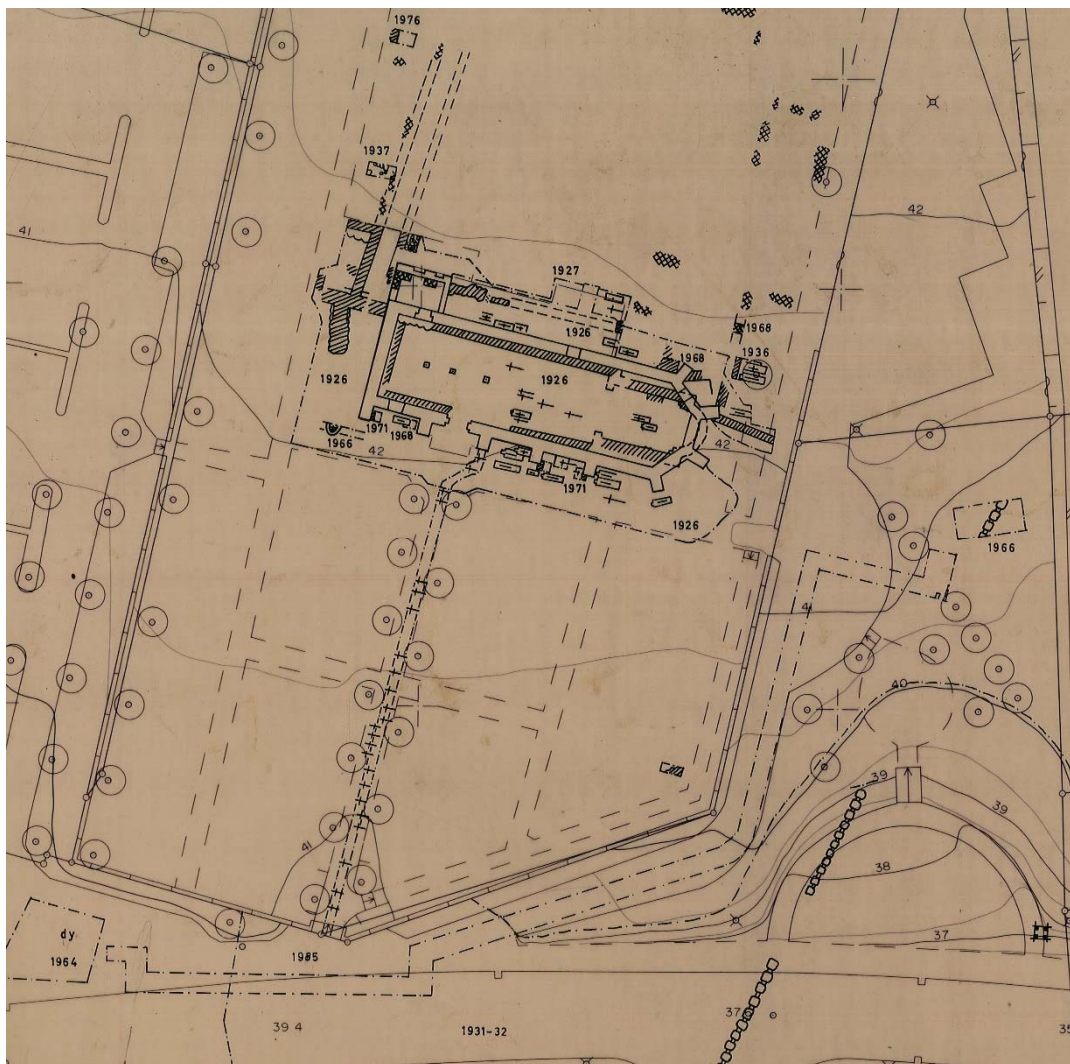
Figur 4. S:ta Maria och S:t Peters kloster. Situationsplan I skala 1:1000. Efter Kulturens arkeologiska generalkarta över Lund. Innanför den kvarstående kyrkans murar ses resterna av den romanska kyrkan. Murresterna av klosterlängorna norr om kyrkan är inlagda efter inmätningar av kyrkoherden Lars Thynell samt efter iakttagelser vid kyrkans restaurering 1926 (Blomqvist 1950 s 164).

På platsen för S:ta Maria och S:t Peters kloster har bara en större arkeologisk undersökning genomförts åren 1925-26 (Figur 4). Det skedde i samband med renoveringsarbeten på S:t Peters kyrka, vilket orsakade ingrepp i lämningarna i direkt anslutning till kyrkan. Arbetena bestod av sänkning av marknivån runt kyrkan, dränerings- och kloakledningsdragningar, samt grävningar och renknackningsarbeten av cement inne i kyrkan inför tillbyggnad och restaurering av klosterkyrkan. De arkeologiska resultaten visade att det på platsen uppfördes en romansk kyrka under mitten av 1100-talet. Denna ersattes av en gotisk kyrka vid mitten av 1300-talet, vilken uppfördes delvis ovanpå den nedrivna romanska kyrkans grundmur. Klosterlängorna som låg norr om kyrkan har delvis undersökts och från dessa framkom murar som indikerar att klosterlängorna tillsammans med kyrkan bildat en fyrsidig byggnadsstruktur uppförd i tegel, med en korsgång som löpt runt dess innergård. Väster och nordväst om kyrkan framkom ett komplex av murar, vilka kunde knytas till såväl de

första romanska byggnaderna och de efterföljande gotiska klosterbyggnaderna. I området norr och öster om kyrkans kor framkom fem mursträckningar och tre golv. I en av murarna fanns mellan grund och mur ett mynt från kung Valdemar Sejr (Kung 1202-1241), vilket kan indikera när muren uppfördes. Söder om kyrkan påträffades inga lämningar efter murar.

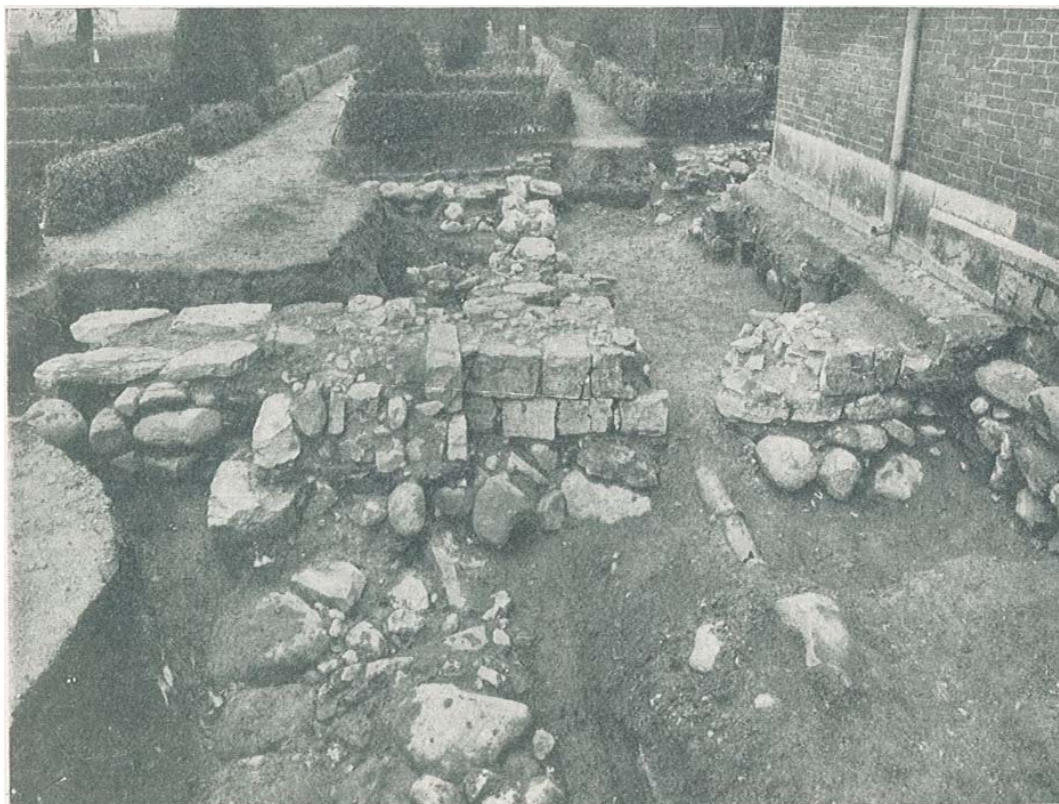
Figur 5. Fotografi från 1925-1926 av de murrester som framkom väster om S:ta Maria och S:t Peters klosterkyrka. Fotografiet är taget ifrån söder. I förgrunden de murar som Engström tolkade som tillhöriga den romanska klosterbyggnaden och i bakgrunden murrester från den gotiska klosteranläggningen (Engström 1927 s 199, 203). Under föreliggande schaktningsövervakning år 2016 drogs schakt 12 inom detta område, varvid delar av den N-S muren som syns på fotografiet påträffades igen. I övrigt förlades schakt 12 i görligaste mån för att undvika murresterna.
