## Kv Domkyrkan 1

Domkyrkans krypta, fornlämning RAÄ Lund 73:1  
Lunds stad och kommun, Skåne län  
Arkeologisk schaktningsövervakning 2012 och 2015-2016  
Gertie Ericsson

Kulturmiljörapport: 2020:75

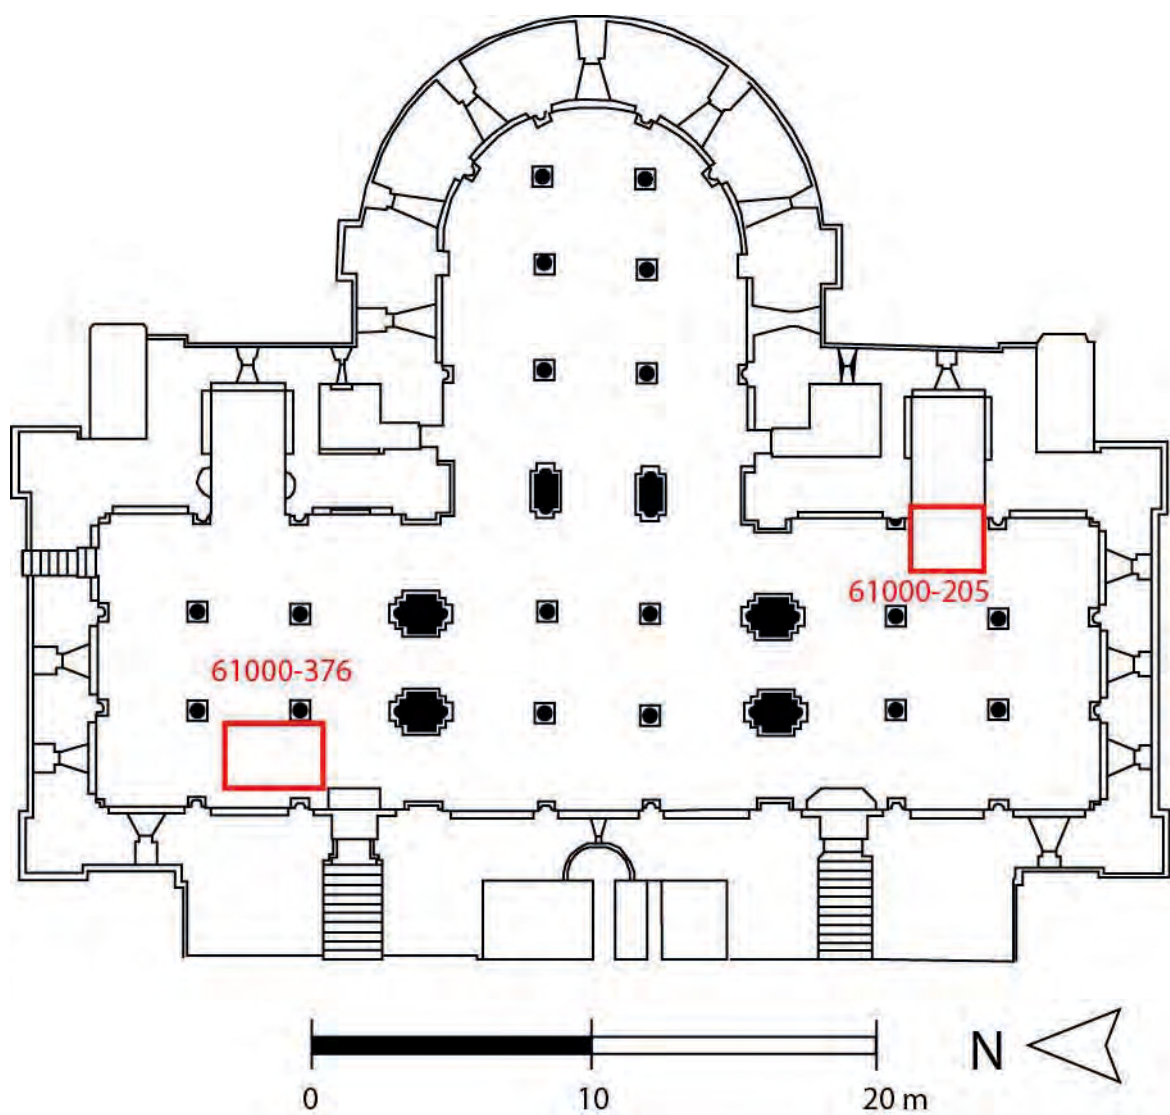
Figur 3. Ritning över kryptan i Lunds domkyrka. De två schakten är markerade med röda rektanglar samt respektive projektnummer.

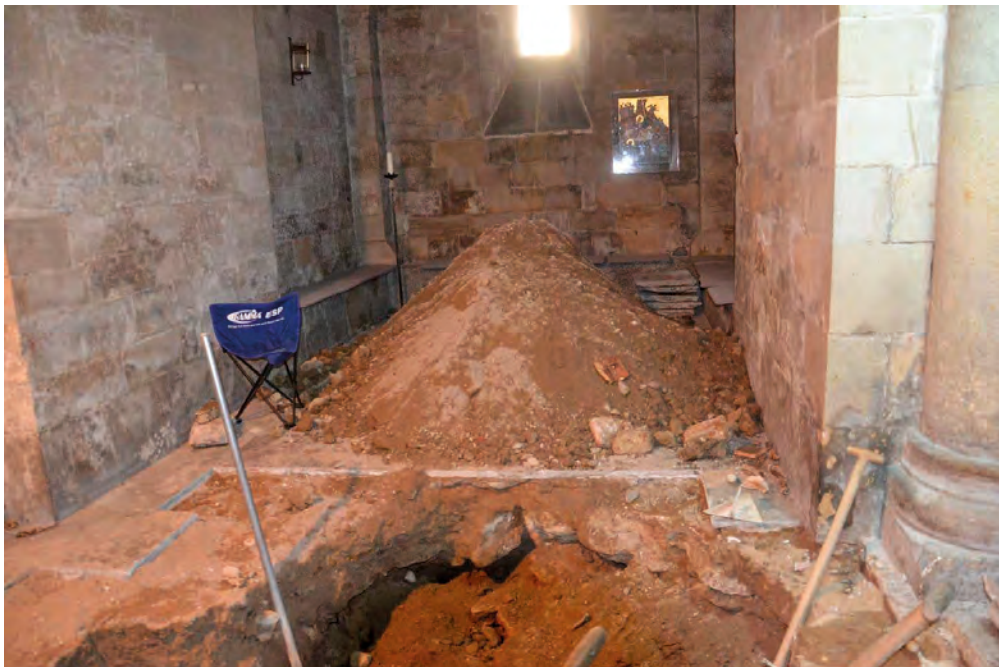
*Figur 5. Platsens relation till den stående kyrkans murar. Fotografi från väster.*

När tillägget fanns på plats påbörjades en arkeologisk schaktningsövervakning, och ytan under sättningen började grävas ut (figur 5 och 6). Ner till ca 0,50 m under golvet överkant fanns blandade lager, det vill säga både kulturjord och sand. Något år innan den aktuella undersökningen hade en gravsten flyttats från området, och då hade en undergjutning gjorts, något som hade övervakats av domkyrkans antikvarie och genomförts av domkyrkans stenhuggare. Under gjutningen hade kulturlagren sjunkit mellan 0,30 och 0,50 m på bara några år.

Stenmuren som påträffades var orienterad i östvästlig riktning och låg nedgrävd i den sterila moränleran (figur 5, 16, 17; bilaga 4:1 och 4:2). Stenmuren var byggd av natursten och var fogad med kalkbruk.

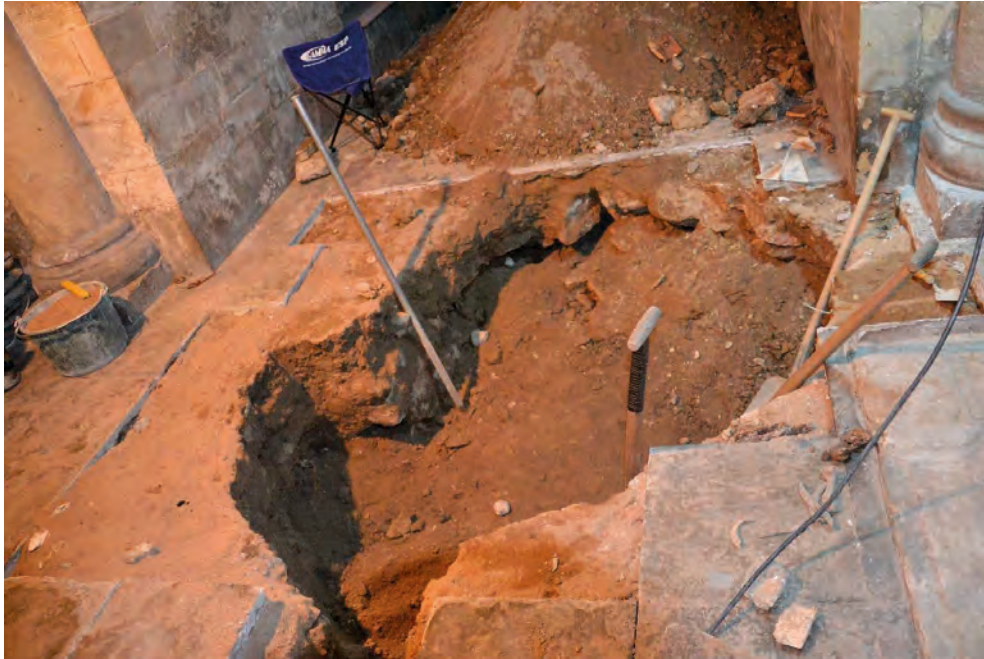
*Figur 6. Delar av den påträffade brunnen, fotografi från sydväst.*

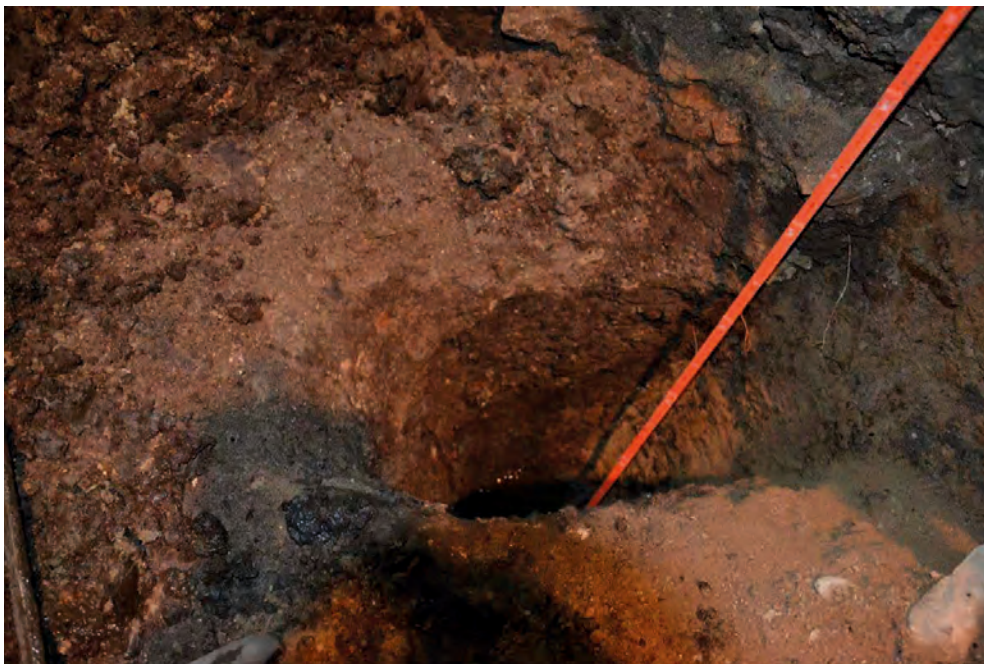
*Figur 7. Brunnsfyllning, den utgrävda delen med nedgrävningskanten till höger. Fotografi från nordöst.*

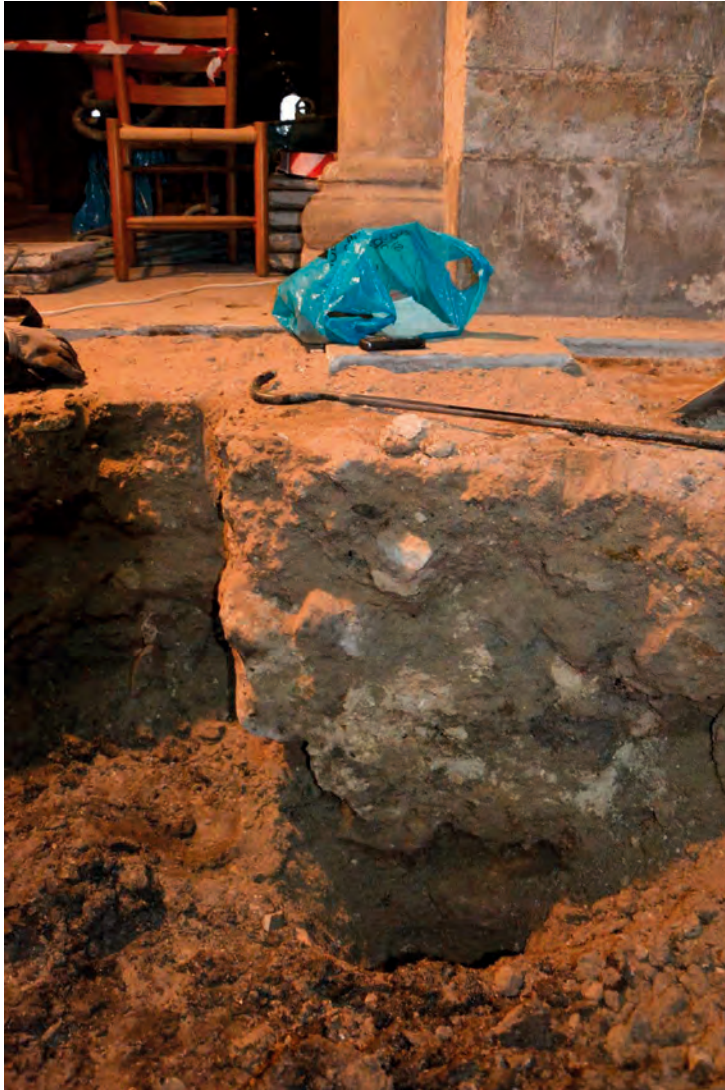
*Figur 8. Den påträffade muren, fotografi från söder.*

I den norra kanten framkom även grundmurar, som vilade på och var nedgrävda genom brunnens igenfyllning (figur 8, bilaga 3:2). Dessa bestod av natursten, i hög grad obearbetad, samt en del tuktade natursten, fogade med kalkbruk. Dessa kan härröra från en tidigare byggnadsperiod av den kyrka som står idag, möjligen från tidigt 1100-tal. År 1123 invigdes det första altaret i domkyrkans krypta, och då bör rummet ha stått relativt färdigt.

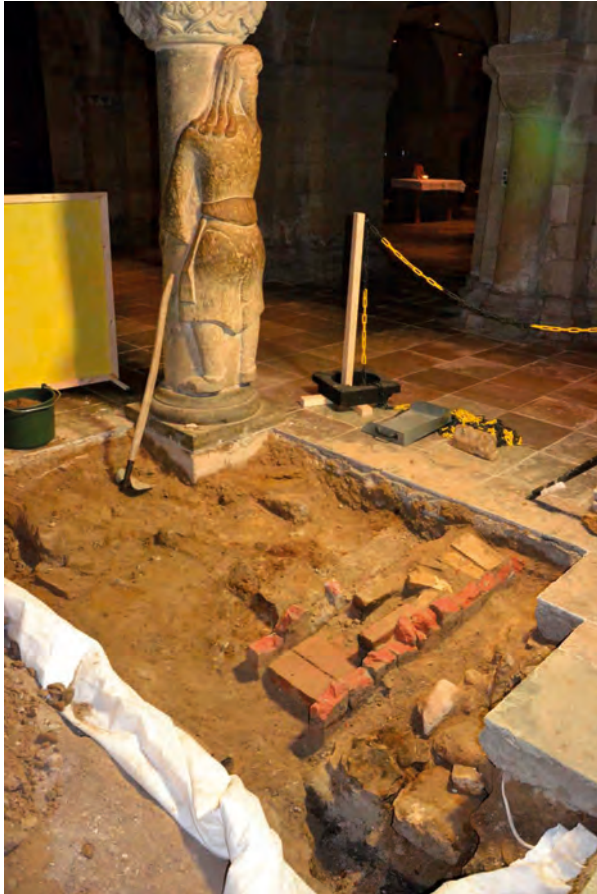
*Figur 14. Grävplatsens belägenhet, med sentida dräneringsrännan och tidigmedeltida mur i förgrunden. Fotografi från nordväst.*

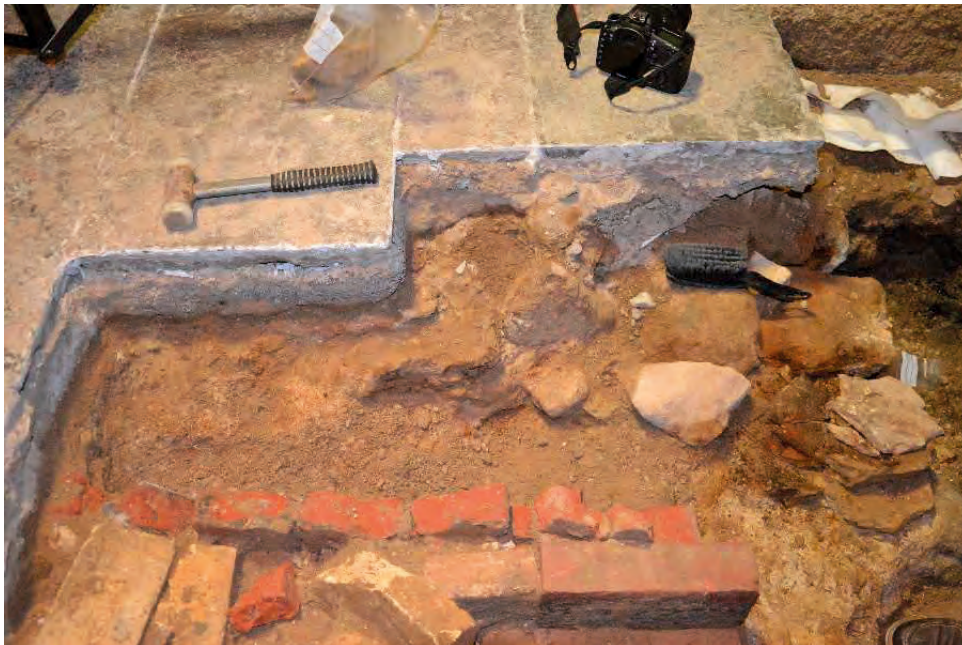
*Figur 15. Murens fortsättning mot söder. Fotografi från öster.*

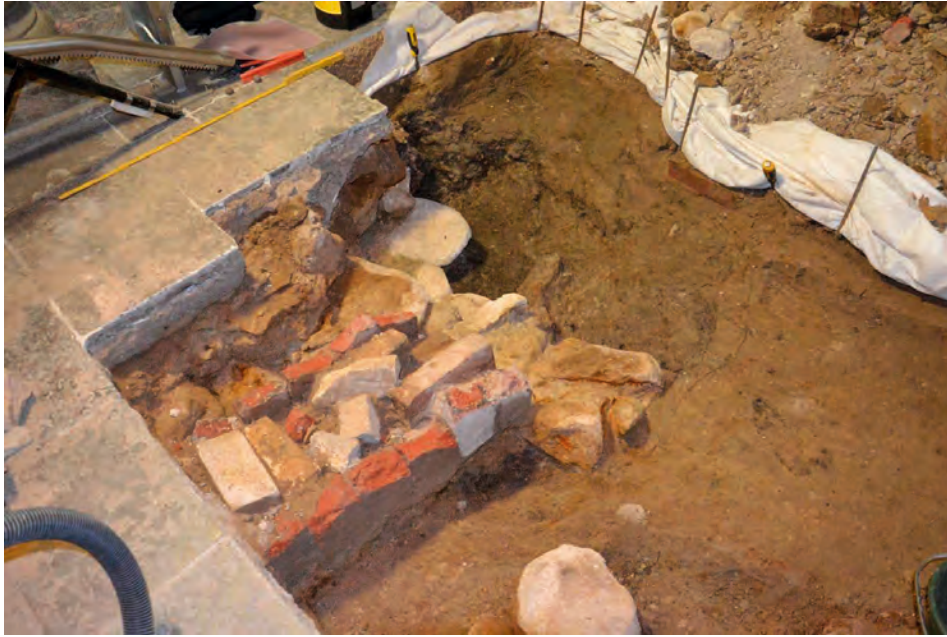
*Figur 16. Ytan från sydöst, med ränna, mur och trolig förvaringsgrop.*

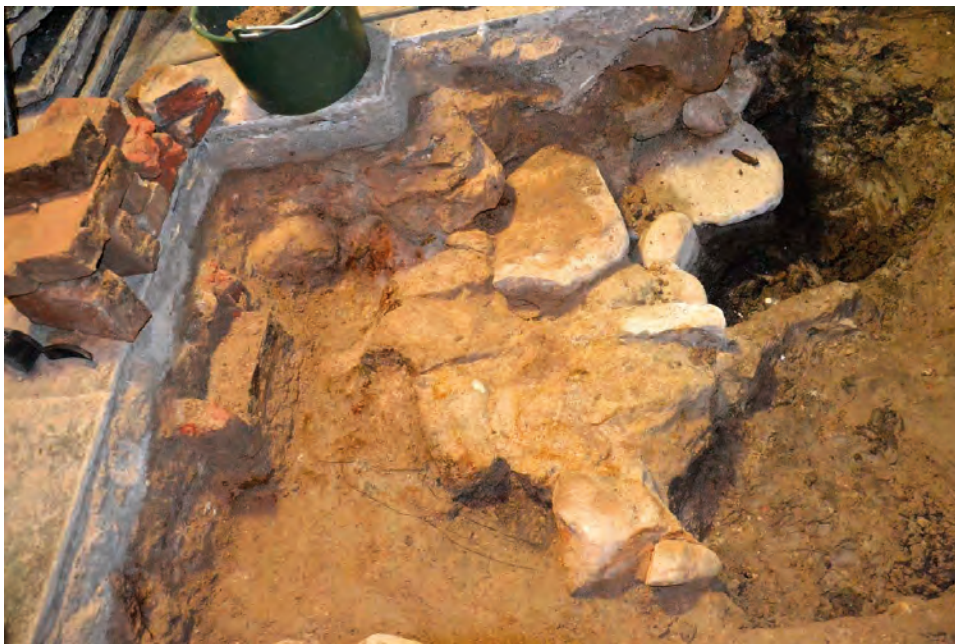
*Figur 17. Hela muren, inom undersökningsområdet, framrensad. Fotografi från öster.*

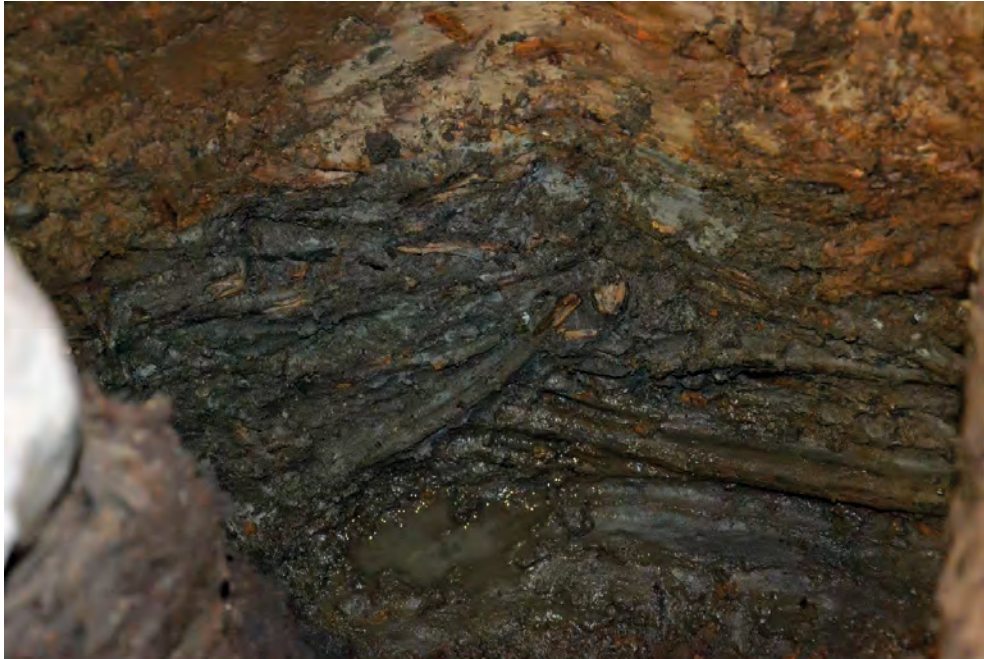
*Figur 18. Flätverksskoning i brunnen. Fotografi från söder.*

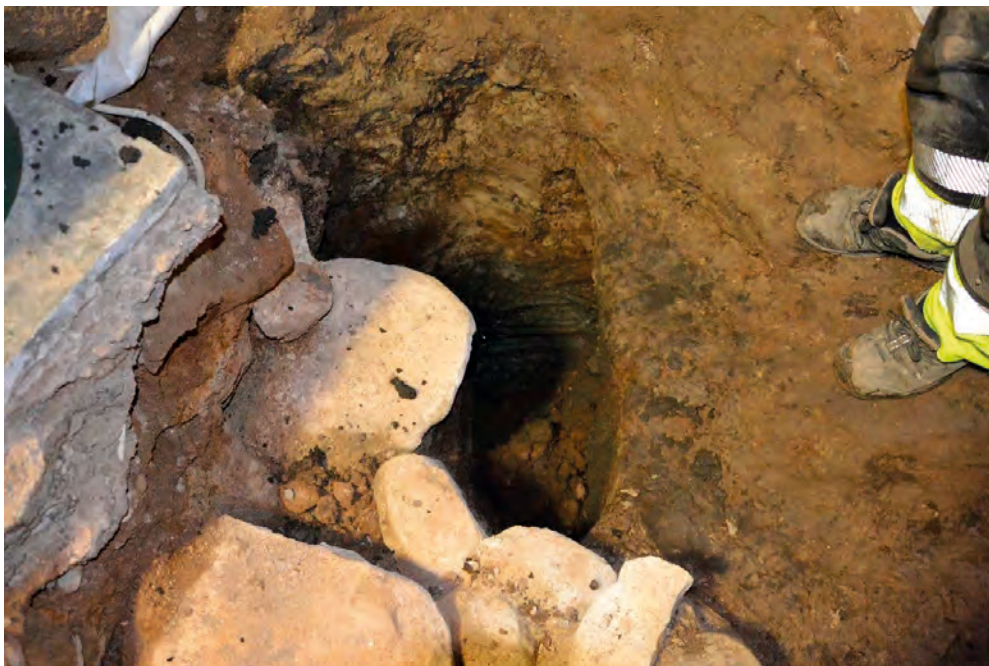
*Figur 19. Muren och brunnen med flätverksskoning. Fotografi från sydöst.*

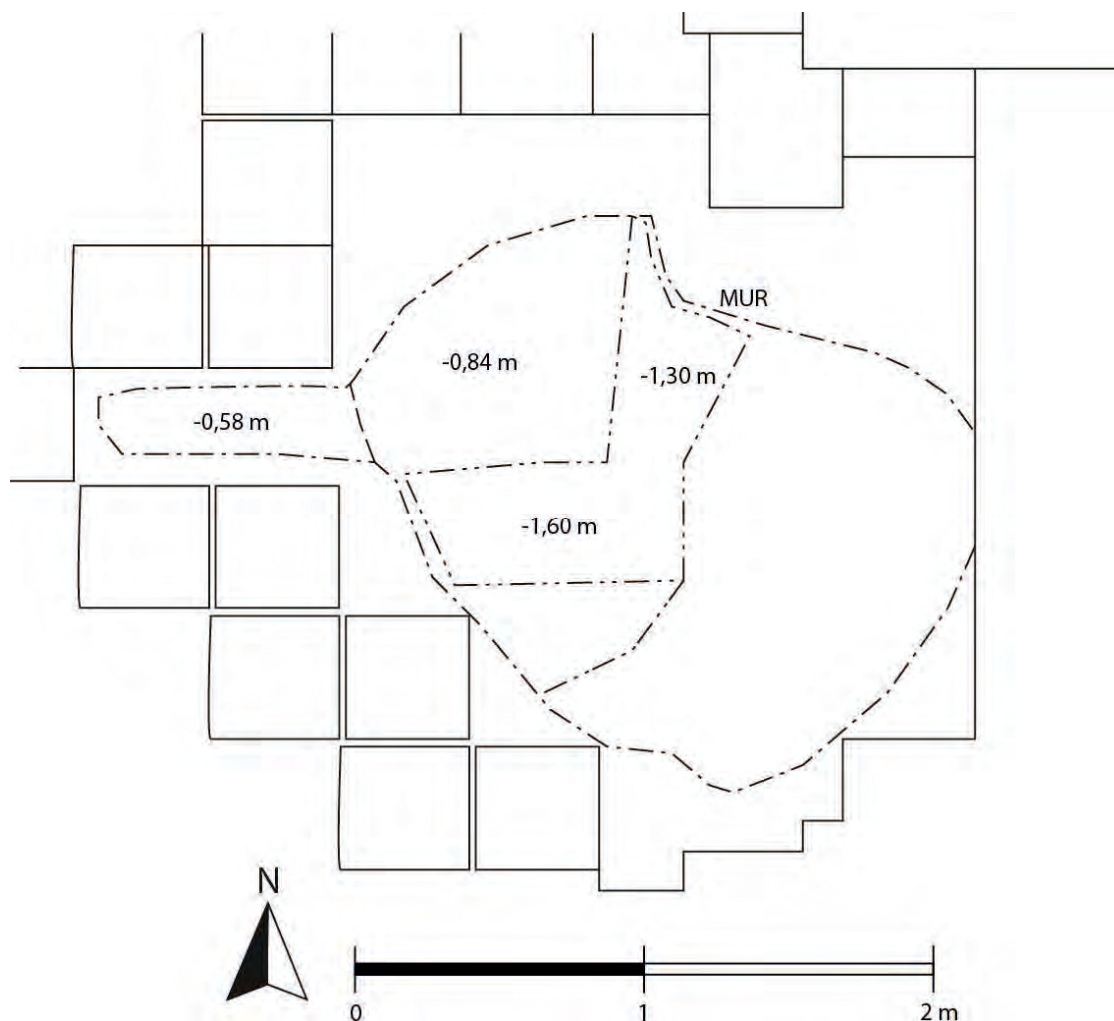
*Bilaga 3:1. Planritning över den påträffade brunnen, med de olika grävdjupen markerade. Konstruktionens hela utbredning togs inte fram, av hänsyn till den stående konstruktionen. Följer man dess utbredning och nedgrävningskant, går den in under de stående murarna.*

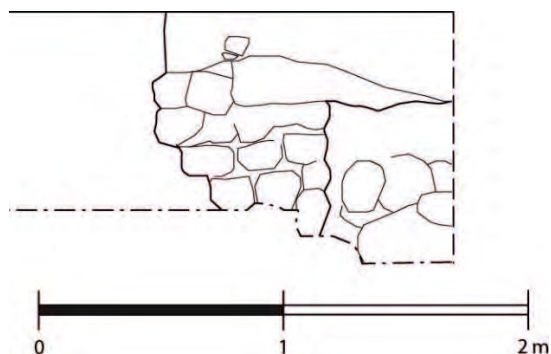
*Bilaga 3:2. Mur bestående av ohuggen natursten, fogat med gulvitta kalkbruk med mellanstora ballast av grus, träkol. Mot öster har de övre stenarna murats fast medan de undre ligger löst, vilket tyder på sättningar i underliggande kulturlager, pga komprimering.*

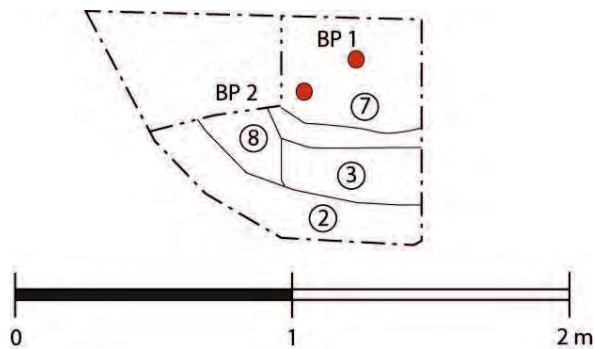
Bilaga 3:3. Plan mot söder, med de två borrhöven markerade.

2. Brun kulturjord, med hög organisk halt. Finkornig, fet, fuktig och kompakt. Inslag av kalk, lerfläckar, träkol, träbitar. Sitter längs kanten av nedgrävningen, skoning?
3. Brungrå kulturjord, finkornig, fet, fuktig och kompakt. Inslag av lera, träkol. Sekundär igenfyllning.
6. Brun kulturjord, finkornig, fet, fuktig och lös. Verkar vara förmultnat trä, möjligen någon form av skoning.
7. Gråbrun kulturjord, finkornig, fet, fuktig och kompakt. Inslag av lerfläckar, träkol och bränd lera. Fyllning.
8. Brungrå kulturjord, finkornig, fet, fuktig och kompakt. Inslag av lera, träkol. Sekundär igenfyllning.

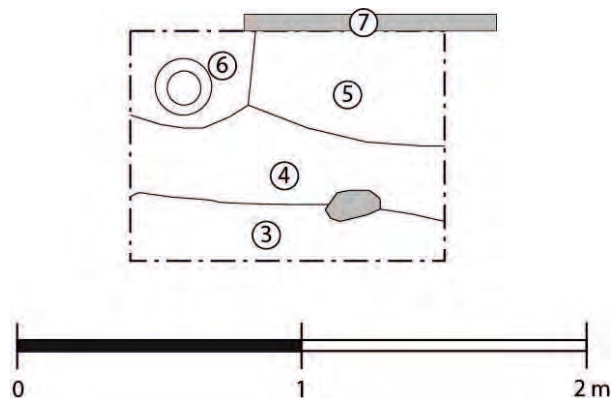
Bilaga 3:4. Den södra sektionen i undersökningsytan.

3. Brun kulturjord, finkornig, fet, fuktig och kompakt. Inslag av fiskben, småsten, lerfläckar, träkol. Fyllning i brunn.
4. Brungrå kulturjord, grovkornig, fet, fuktig och kompakt. Inslag av lerfläckar och träkol samt små- till mellanstora stenar. Fyllning i brunn eller utjämningslagerrest som satt sig ner i brunn.
5. Grovkornig, gul grus. Bärlager.
6. Rörläggingsnedgrävning från 1940-tal.
7. Kalkstensgolv 1940-tal.

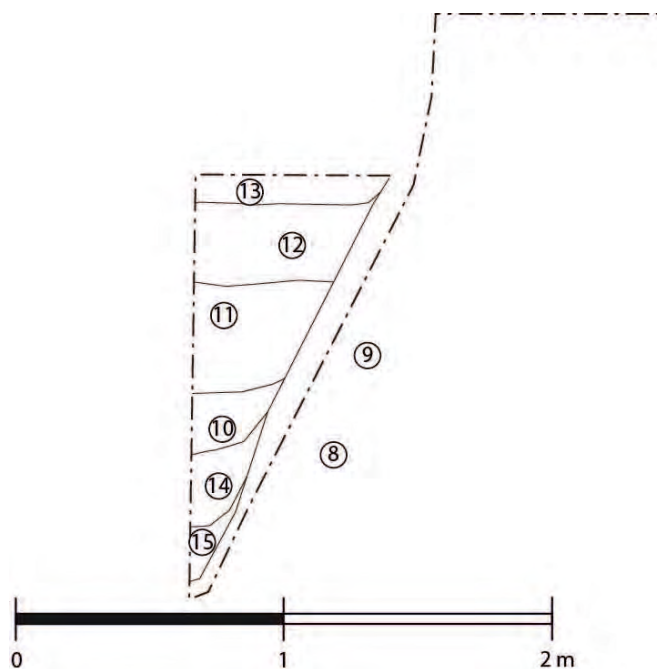
*Bilaga 3:5. Den södra sektionen i den grävda delen.*

*8. Brunnens nedgrävningskant.*

*9. Brunt, nedbrutet trä. Finkornigt, fett, fuktigt och löst. Kan vara en fullständigt nedbruten skoning.*

*10. Brun kulturjord, hög organisk halt, finkornig, fet, fuktigt och kompakt. Fyllning i brunn, gödsel.*

*11. Brun kulturjord, hög organisk halt, finkornig, fet, fuktig och kompakt. Inslag av lerfläckar, träkol och bränd lera. Fyllning.*

*12. Brun kulturjord, finkornig, fet, fuktig och kompakt. Inslag av fiskben, småsten, lerfläckar, träkol. Fyllning i brunn.*

*14. Blå lera, finkornig, fet, fuktig och kompakt. Kan ha lagts som ett lock för att stänga inne oönskvärda dofter från brunnens igenfyllning.*

*15. Brun kulturjord, med hög organisk halt, finkornig, fet, fuktig och kompakt. Inslag av enstaka träkol och bränd lera. Igenfyllnadslager.*

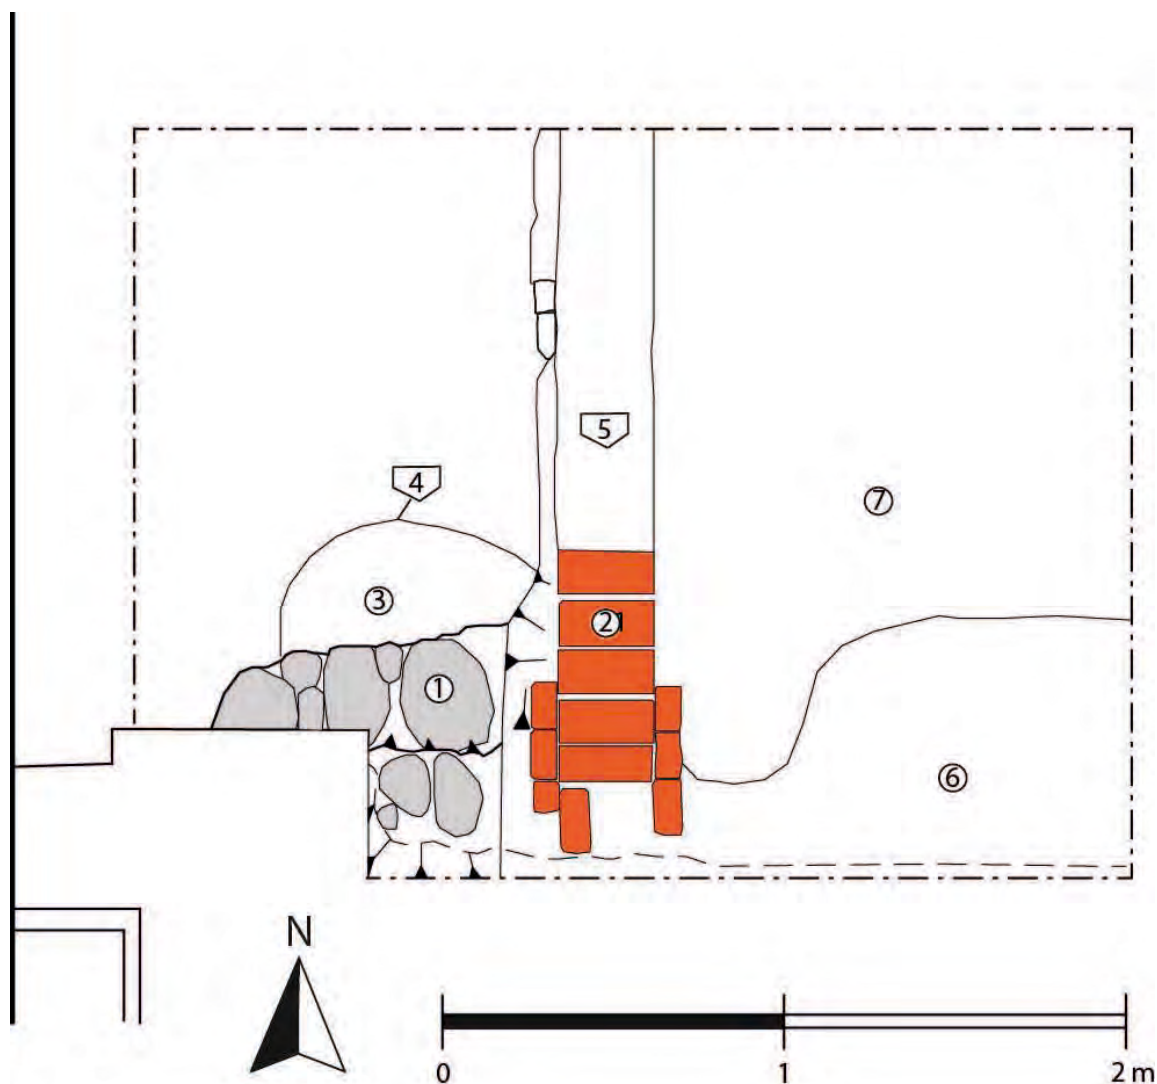
Bilaga 4:1. Plan över den överst påträffade nivån.

1. Mur av obearbetad natursten, plan sida mot norr. Stenmaterialet består av kalktuff, höörsandsten och Helsingborgssandsten. Östvästlig riktning, och upp till 3 bevarade skift. Gulvitt kalkbruk, ballast av träkol, sand och molluskskal.

3. Brun kulturjord, finkornig, fet, fuktig och kompakt. Inslag av träkol, bränd lera, lerfläckar, kalkbruk, kalk. Sekundär fyllning i nedgrävning 4. Skuren av mur 2.

6. Sand, bärlager.

7. Bärlager och morän.

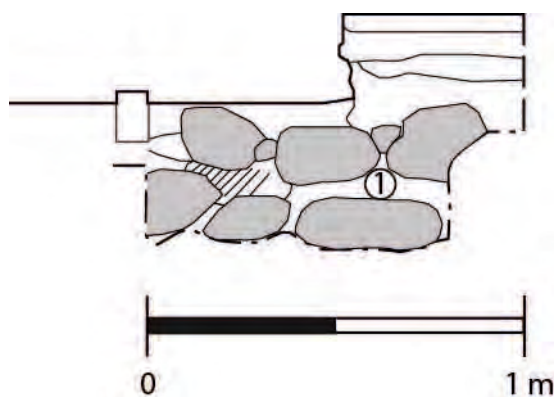
*Bilaga 4:2. Den påträffade muren sedd från norr.*

*1. Mur av obearbetad natursten, plan sida mot norr. Stenmaterialet består av kalktuff, höörsandsten och Helsingborgssandsten. Östvästlig riktning, och upp till 3 bevarade skift. Gulvitt kalkbruk, ballast av träkol, sand och molluskskal.*

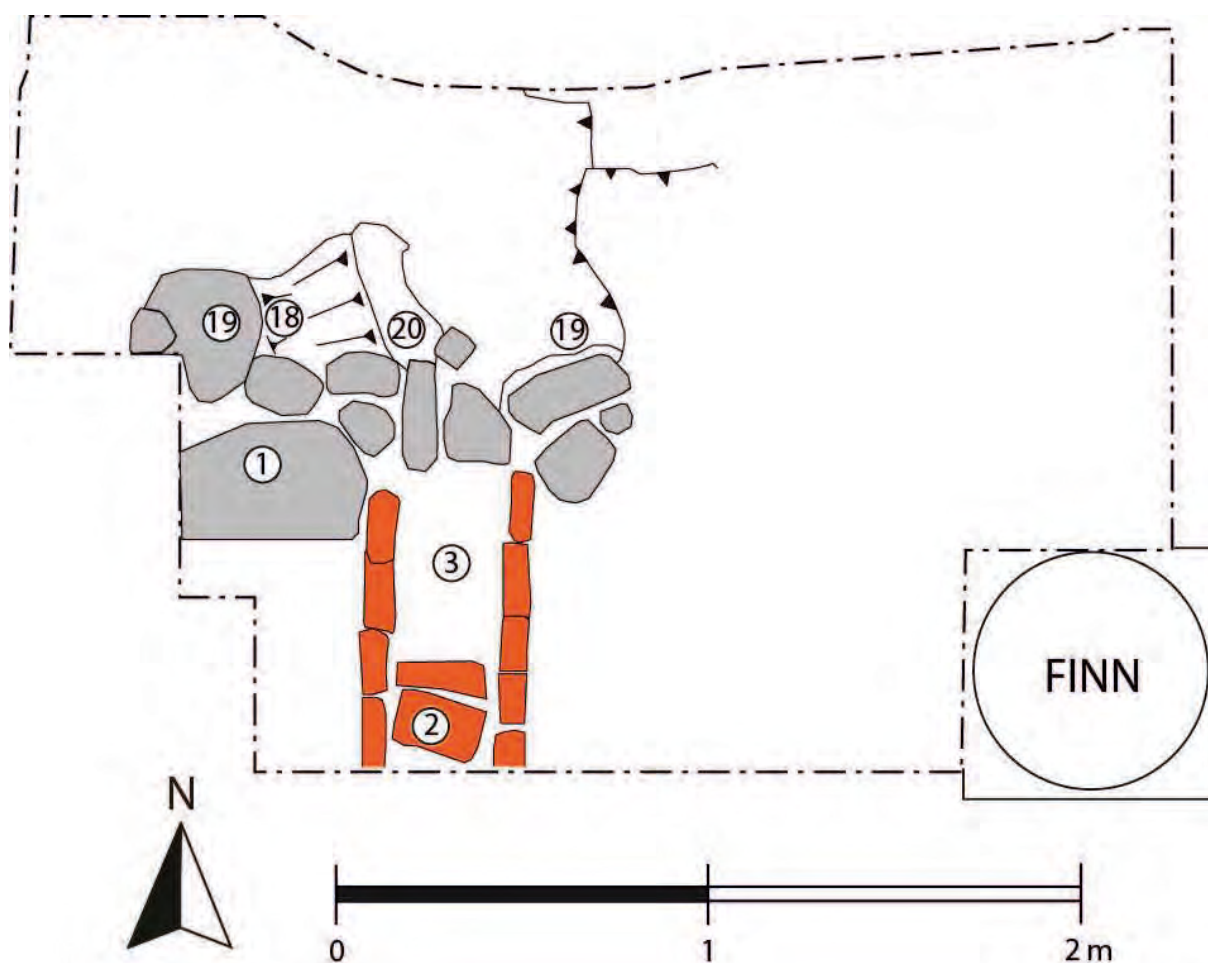
*Bilaga 4:3. Planritning 3.*

*1. Naturstensmur med fog av kalkbruk.*

*18. Gråbrun kulturjord, finkornig, fuktig, fet, något kompakt. Inslag av träkol, bränd lera och kalkprickar. Packningslera under mur.*

*19. Gråbrun kulturjord, finkornig, fuktig, fet, något kompakt. Inslag av träkol, bränd lera och kalkprickar. Packningslera under mur.*

*20. Gul lera, finkornig, fet, fuktig och kompakt. Packning.*

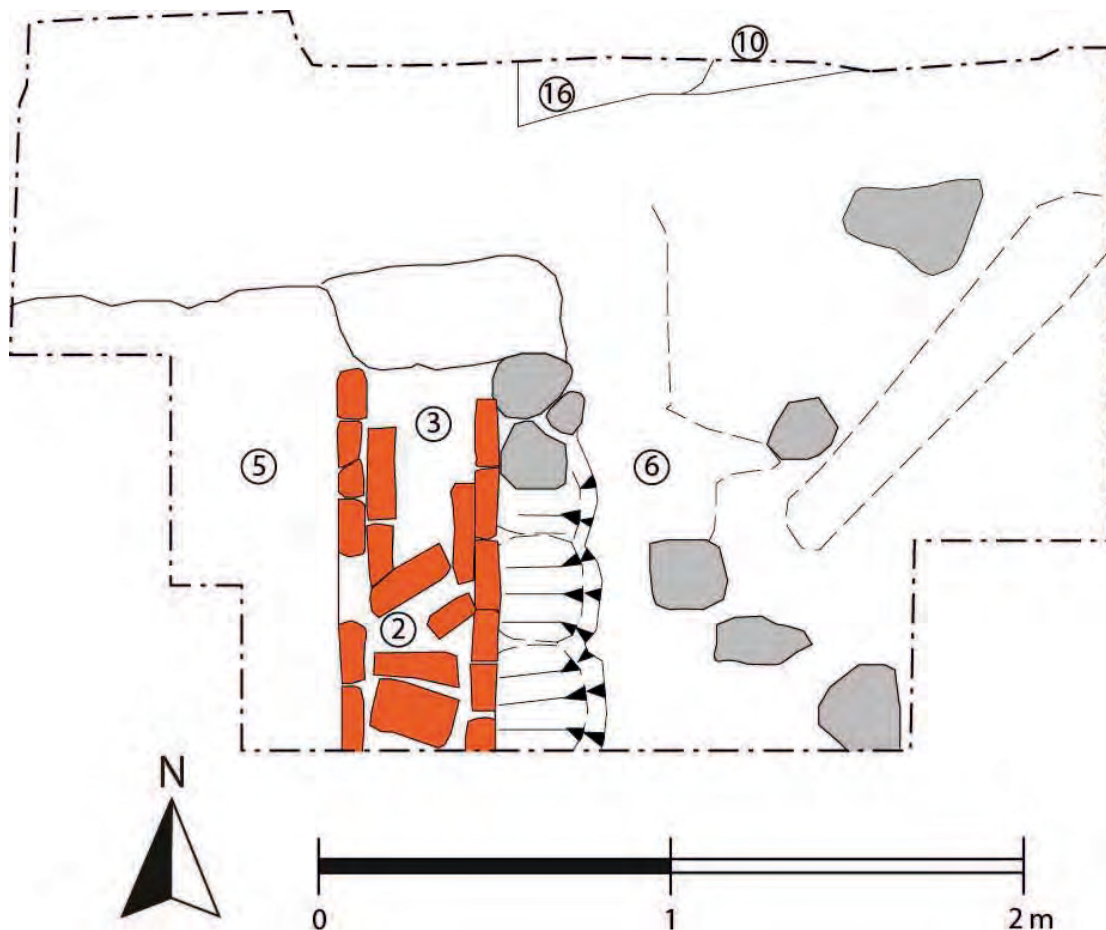
*Bilaga 4:4. Planritning 4.*

*2. Tegelränna, dräneringsränna, 1800-tal.*

*5. Gråbrun kulturlager, finkornig, fuktig, fet, något kompakt. Inslag av träkol, bränd lera och kalkprickar. Packningslera under mur.*

*6. Brungrå kulturlager, finkornig, fuktig, fet, något kompakt. Inslag av träkol, bränd lera, kalkbruk och små till mellanstora stenar. Marklager över mur.*

*10. Brun kulturlager, finkornig, fet, fuktig och kompakt. Inslag av bränd lera, träkol och lera. Marklager/utjämningslager.*

*16. Brunbeige kulturlager, finkornig, fet, fuktig och kompakt. Inslag av kalkprickar, träkol, tegelkross. Omtrampat lager från tidigare arbeten i kryptan. Sentida datering.*

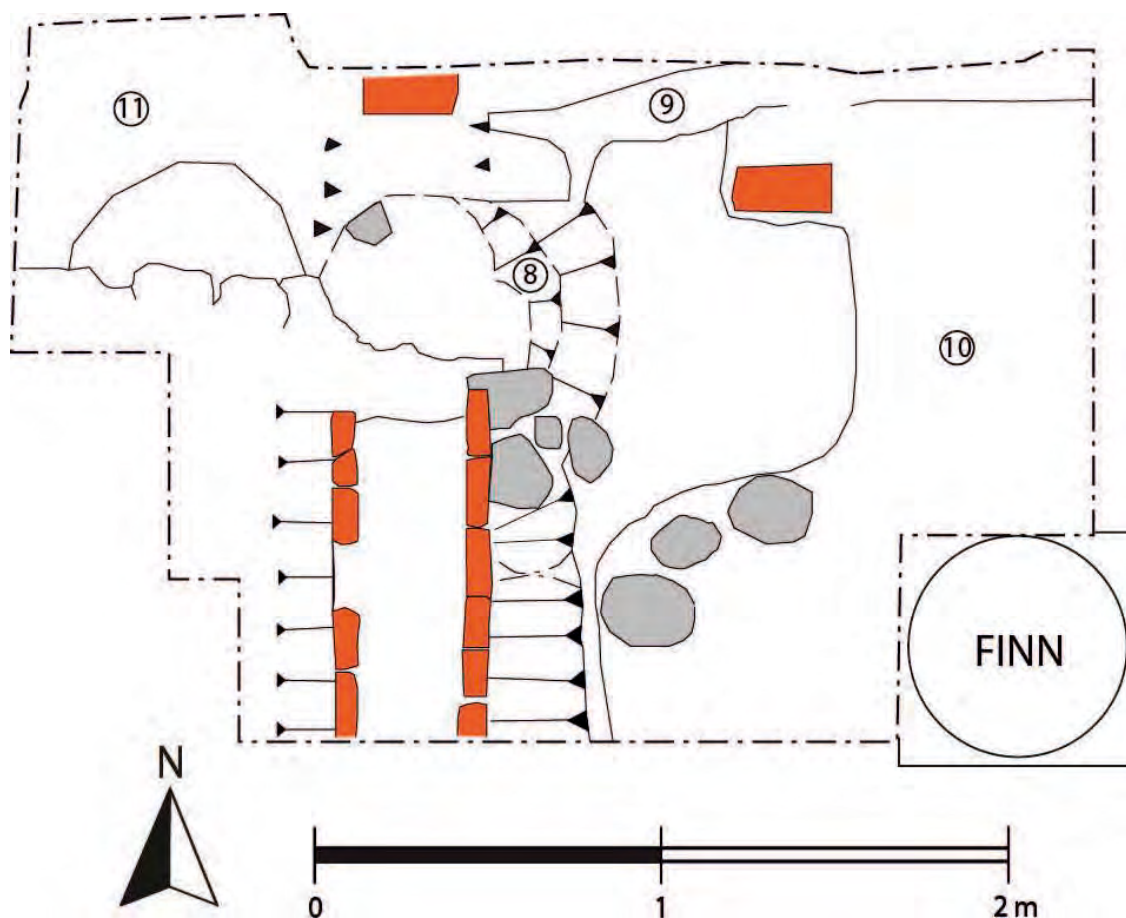
Bilaga 4:5. Planritning 5.

8. Brungul kulturjord, finkornig, fet, fuktigt och kompakt. Inslag av trä, kalk, fiskben, träkol och bränd lera. Lagret sluttar mot väster, på grund av sättningar i brunnen 13. Marklager, utjämning över fyllning i brunn 13.

9. Brun kulturjord, finkornig, fet, fuktig och kompakt. Inslag av bränd lera, träkol och lera. Marklager/utjämningslager.

10. Gulbrun kulturjord, finkornig, fet, fuktig och kompakt. Inslag av bränd lera, träkol och en del satta mellanstora stenar. Markyta med stensättning, med förmodlig datering till tiden före den stående domkyrkan.

11. Brungul kulturjord, finkornig, fet, fuktigt och kompakt. Inslag av trä, kalk, fiskben, träkol och bränd lera. Marklager, utjämning över fyllning i brunn 13.

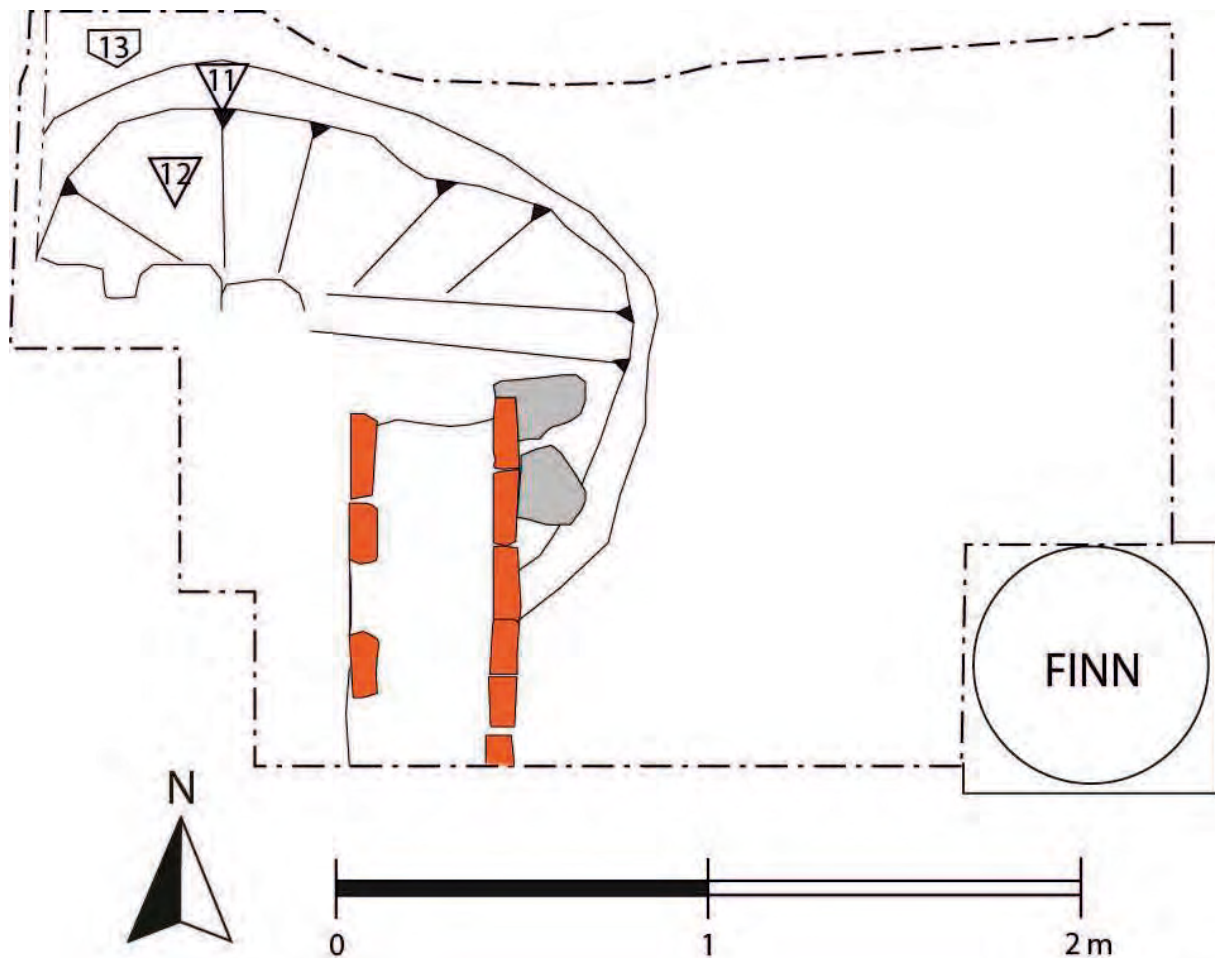
Bilaga 4:6. Planritning 6.

11. Beige kulturjord, bestående av moränlera, finkornig, fet, torr och lös. Inslag av flinta, kalk, träkol, djurben, fiskben, småsten. Släpper lätt mot nedgrävningskanten och moränleran. Packningslera mot nedgrävningskant, till brunn 13.

12. Mörkbrun kulturjord, finkornig, fet, fuktigt och kompakt. Inslag av trä, kalk, fiskben, träkol och bränd lera. Fyllning i brunn 13.

13. Rundoval nedgrävning, sluttande kant, botten gick ej att se då brunnen inte helt grävdes ut. Ca 1,50 m djup från domkyrkokryptans nuvarande golv.

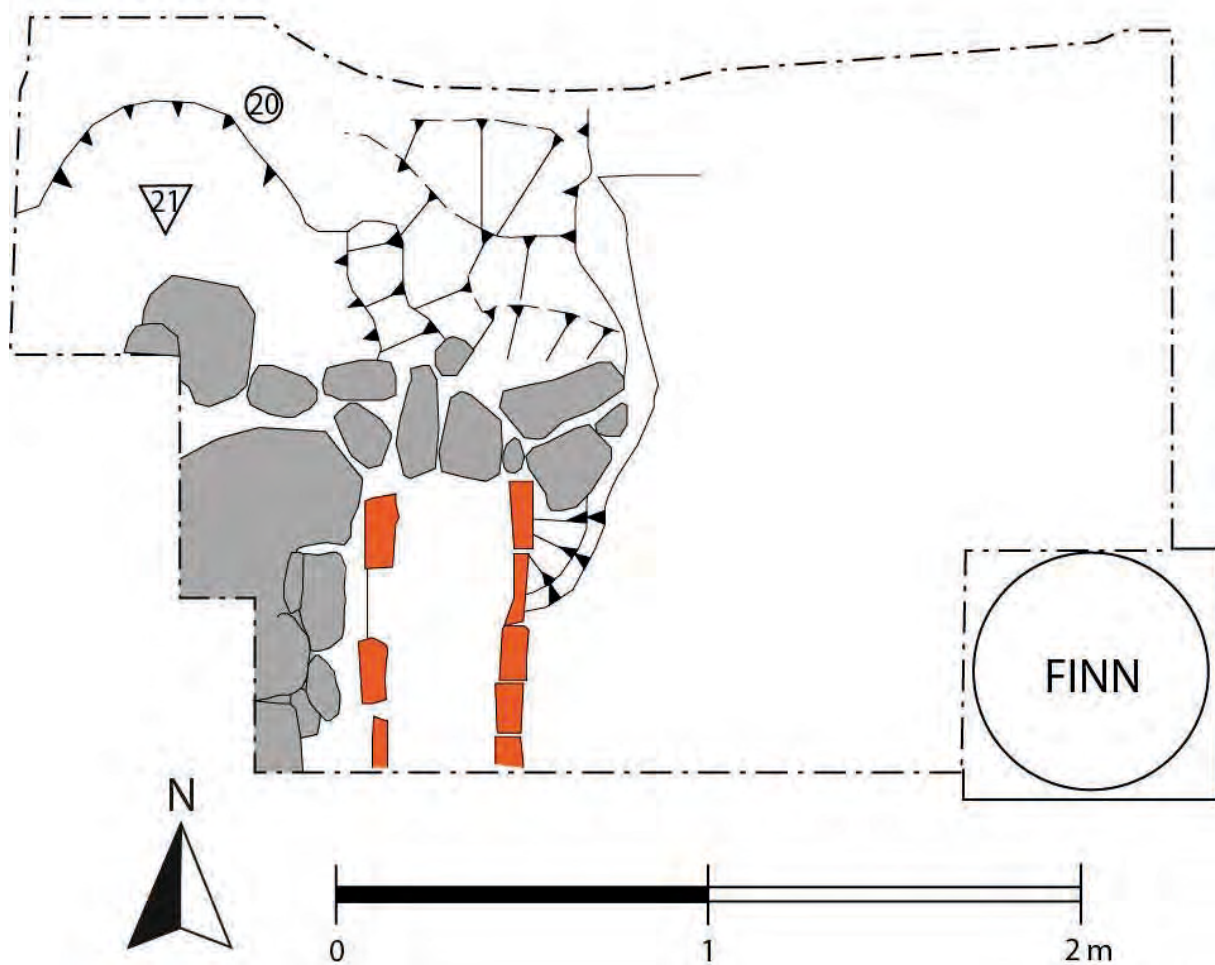
*Bilaga 4:7. Planritning 7.*

*20. Moränliknande lera, finkornig, fet, torr och kompakt. Inslag av träkol, kalk, fågelben. Lerskoning/fyllning i brunn.*

*21. Mörkbrun kulturjord, finkornig, fet, fuktigt och kompakt. Inslag av träkol, fiskben, djurben och bark. Fyllning i brunn.*

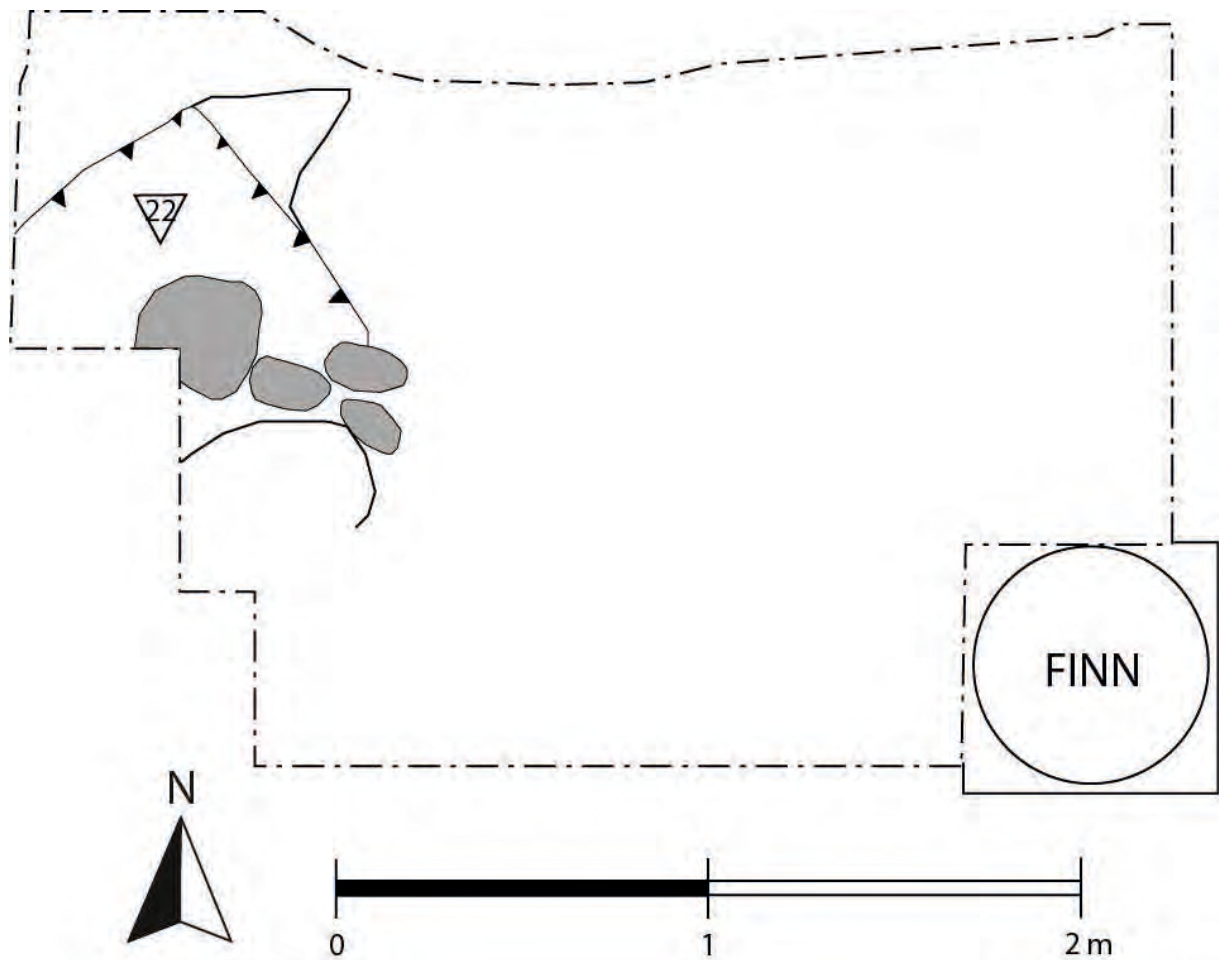
*Bilaga 4:8. Planritning 8.*

*22. Grå, något kompakt, något fuktig, väldigt finkornig, fet kulturjord. Inslag av djurben, träkol, enstaka kalkprickar, bränd lera, grå lerfläckar, träpinnar och fiskben. Fyllningslager.*

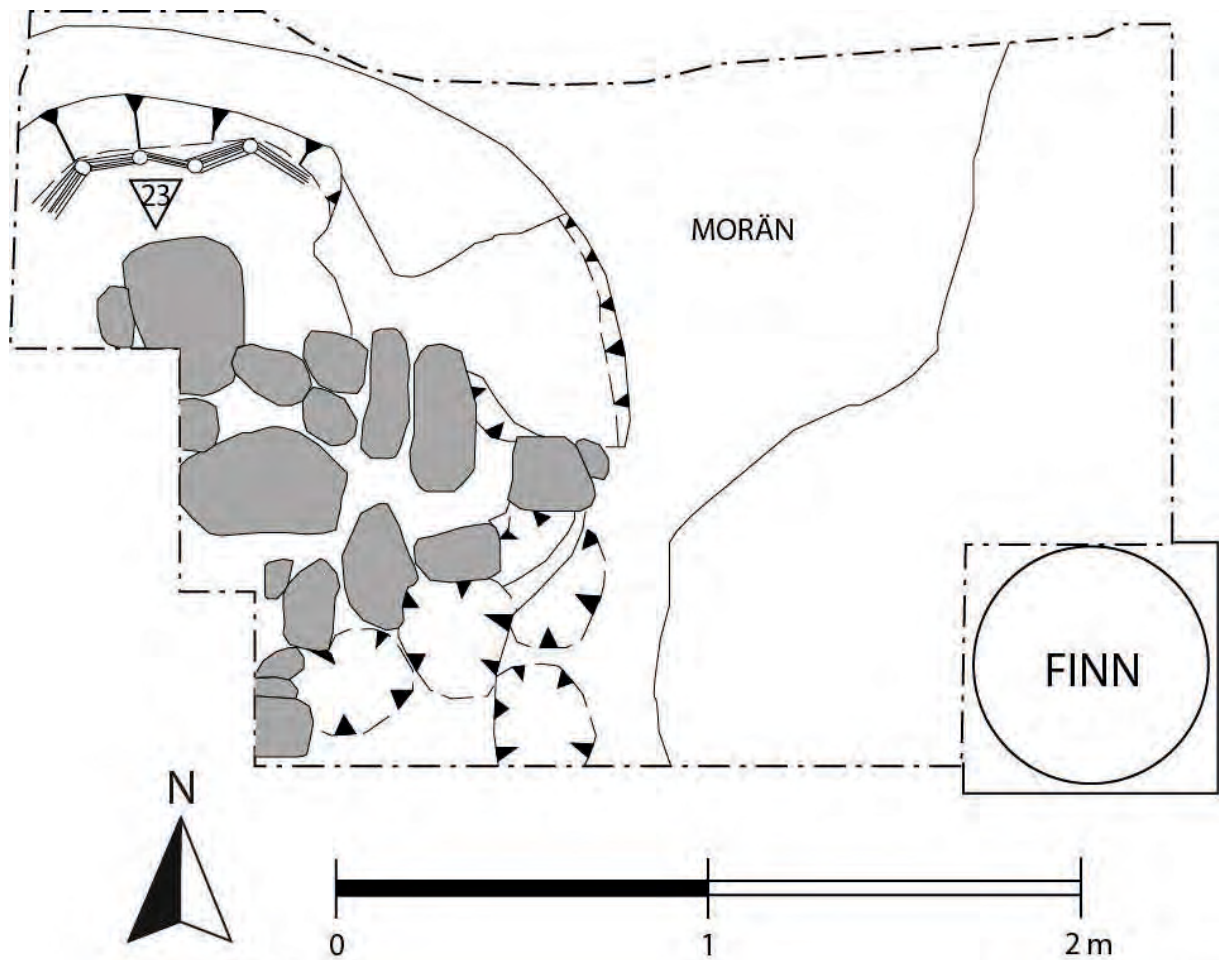
*Bilaga 4:9. Planritning 9.*

*23. Brungrå sediment, i botten av brunn 13. Finkornigt, magert, fuktigt och löst. Sediment i botten av brunn.*
