## **Kv Billegården 21**

Fornlämning 73, Lunds stad,  
Lunds kommun, Skåne län  
Geoteknisk undersökning 2012

KULTURMILJÖRAPPORT 2013:1

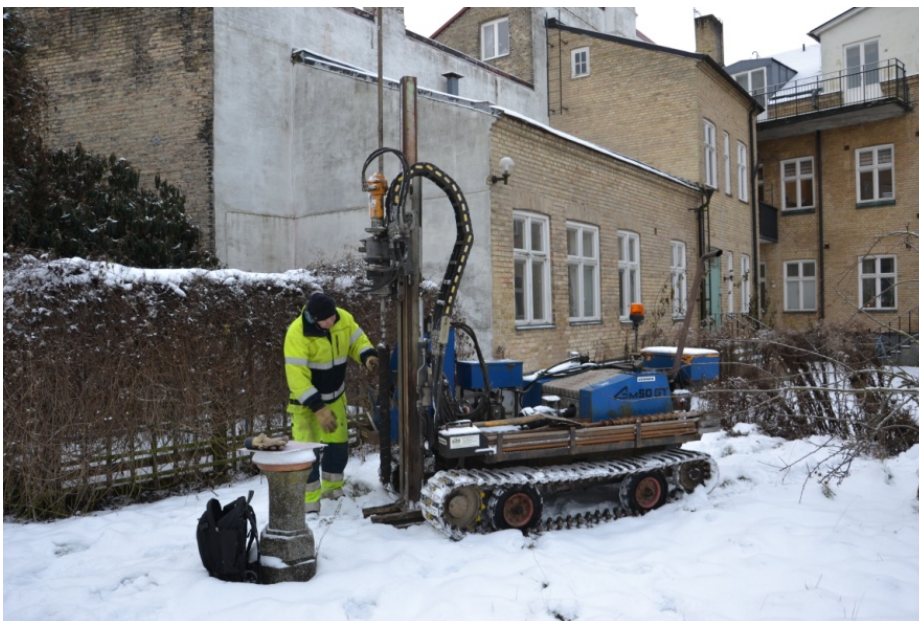
Figur 7. Kv Billegården 21, Lund. Geotekniker Rolf Svensson tar borrhprov 4 i den nordvästra delen av planerad exploateringsyta. Fotografi taget från nordväst.

Borrprov 4 och 5 togs i trädgården, norr om den befintliga byggnaden. I borrhov 4 påträffades överst 0,40 m matjord. Därunder framkom en lins av brun humus, som tolkade som en äldre matjordshorisont. Vid ett djup av 0,50 m framkom brun humus med inslag av bränd lera, träkol, lera, aska och sot, som tolkades vara ett intakt, medeltida kulturlager. Därunder, vid ett djup av 0,96 m framkom en grå humus som tolkades som fossil markhorisont. Vid 1,20 m under nuvarande marknivån fanns moränleran. I borrhov 5 framkom, under 0,30 m matjord, en äldre matjordshorisont ned till ett djup av 0,50 m. Där framkom brun humus med inslag av bränd lera och träkol, lera, aska och sot, som tolkades vara ett intakt, medeltida kulturlager ned till ett djup av 0,76 m. Därunder vidtog ett kulturlager som hade en relativt hög organisk halt, och inslag av bränd lera samt träkol, vilket tolkades som ett möjligt medeltida odlingslager. Vid ett djup av 1,20 m framkom brungrå humus med inslag av träkol, sot, aska och skörbrända stenar vilket även det tolkades som ett intakt, medeltida kulturlager. Vid 1,50 m djup framkom gul moränlera.
