## Kv Sankt Peter 10

fornlämning 73, Lunds stad

Arkeologiska förundersökningar 2008

KULTURMILJÖRAPPORT 2013:22

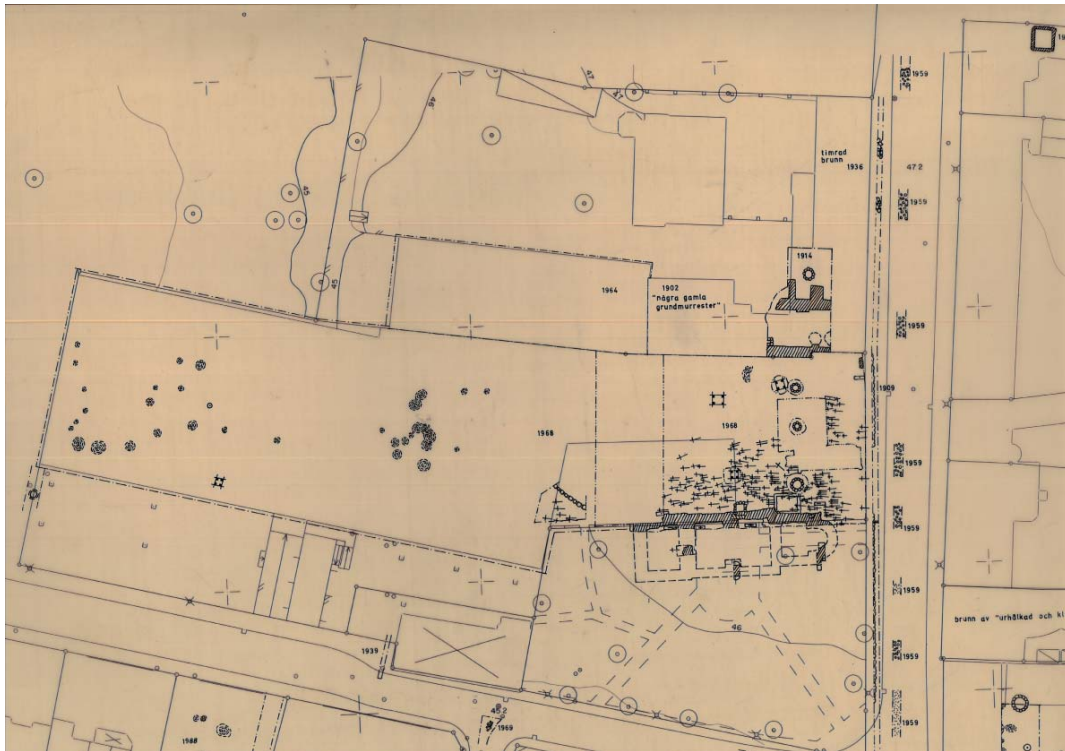
Figur 2. Kulturens arkeologiska generalkarta över den sydöstra delen av kv Sankt Peter. Till höger syns Bredgatan och nederst sträcker sig Sankt Petri kyrkogata. Där gatorna möts låg Sankt Peters kyrka och kyrkogård. Norr om kyrkogården låg ett tegelhus som under medeltiden utgjorde kommandegård för Johanniterorden. De omfattande schaktningarna som genomfördes med anledning av uppförandet av Stadsbiblioteket, år 1968, syns centralt i kartan.

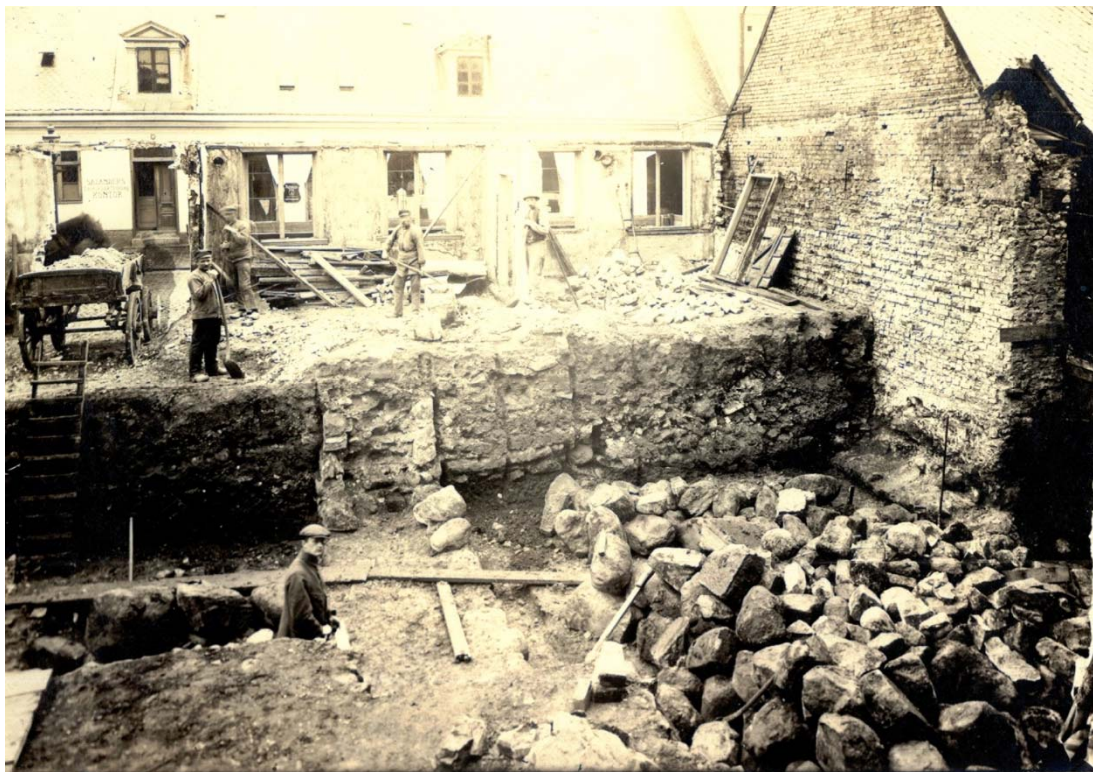
Figur 3. Fotografi från 1914 som visar undersökningen av lämningarna efter Johanniterordens residens i Lund. Ur Kulturens LA-arkiv.

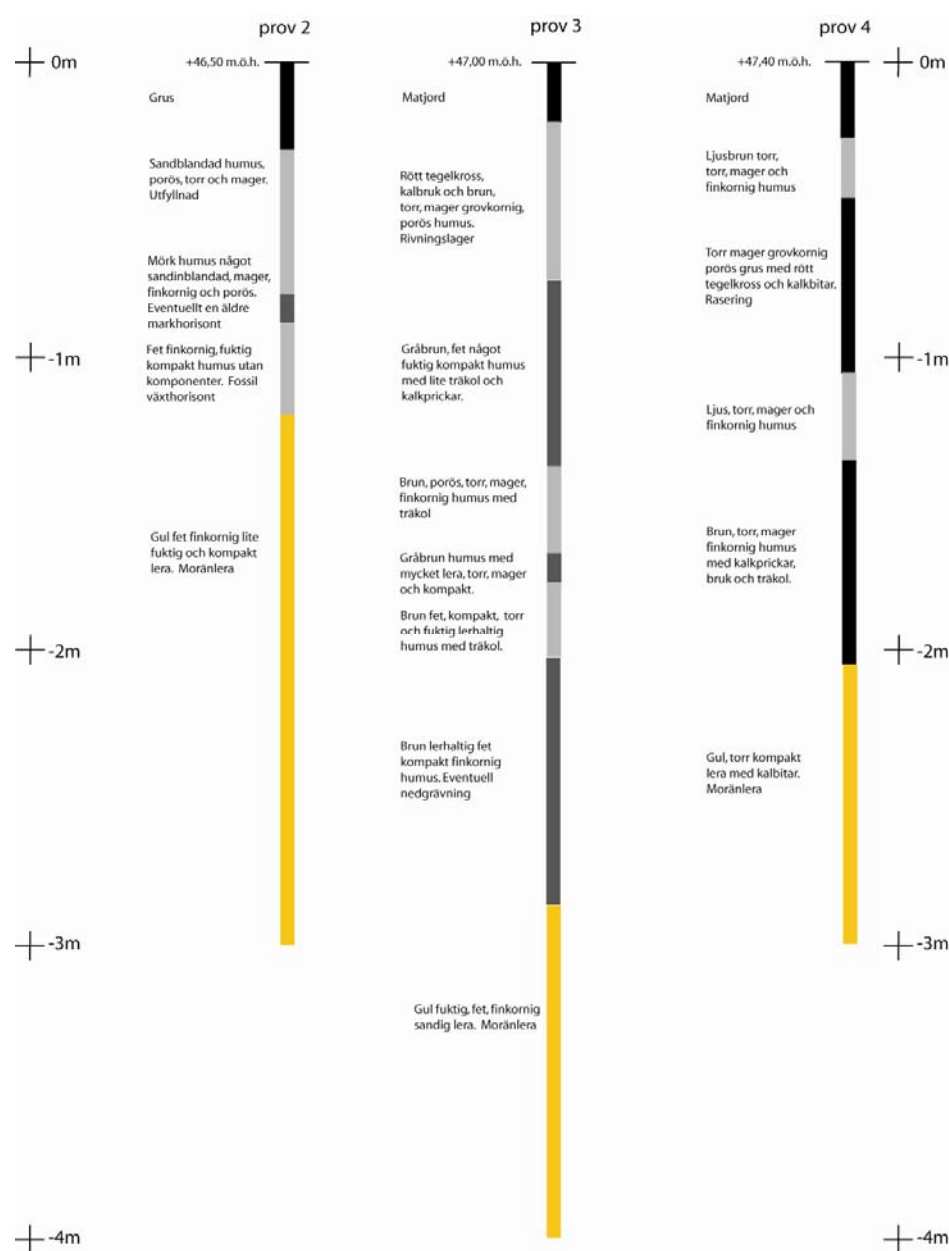
Figur 4. Resultaten från den geotekniska undersökningen i kv Sankt Peter 10, Lund. Borrprov 1 träffade efter 0,2 meter på något hårt och som troligen var grundmur till riven byggnad. Borrprov 2-4 bevakades av personal från Kulturen men borrprov 5 gjordes utan att Kulturens personal var närvarande.

Den geotekniska undersökningen visade att moränlerans övre nivå låg på +45,30 m.ö.h. (prov 2 och 4). Prov 3 togs troligen i en nedgrävning, då moränleran påträffades först på +43,86 m.ö.h. Prov 5 som inte övervakades av arkeologisk personal visade ett provresultat som låg i linje med 2 och 4. Sammantaget visade resultatet från den

geotekniska undersökningen att det fanns förutsättningar för en alternativ grundläggning. I Länsstyrelsens beslut ställdes följande villkor för nybyggnationen:

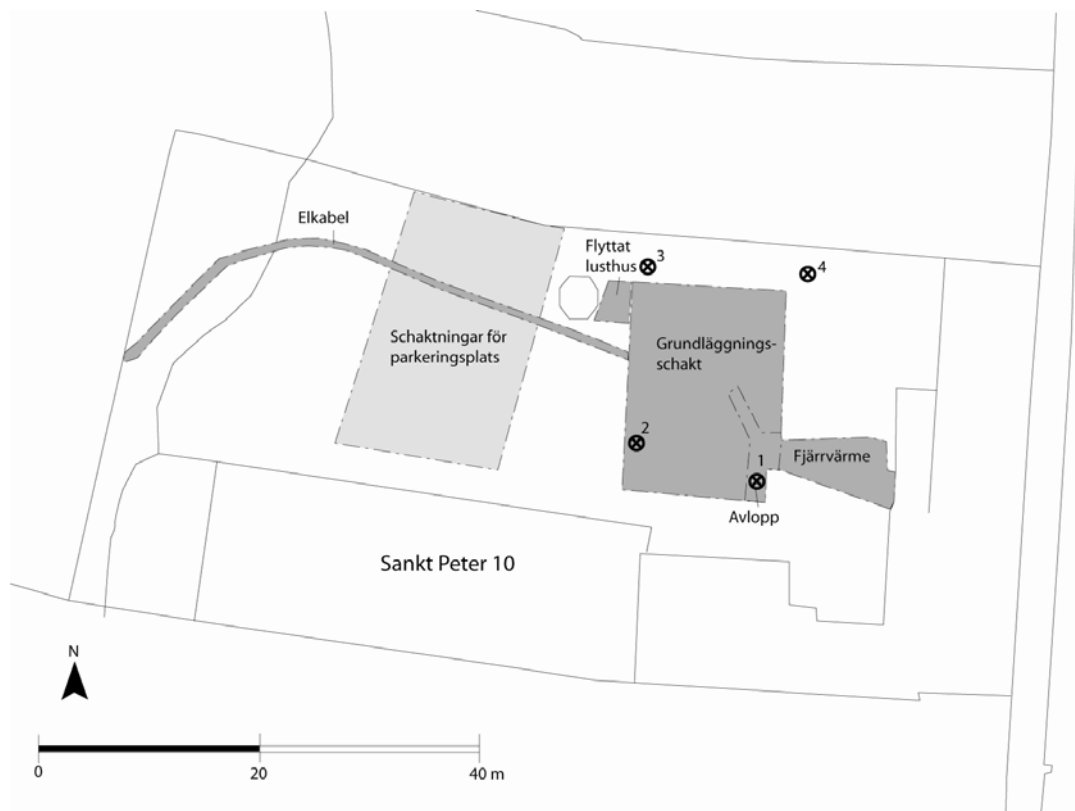
Figur 5. Arbeten utförda i samband med den alternativa grundläggningen i kv St Peter 10. Punkter med siffror anger positionen för de fyra provborringshålen som bevakades av Kulturens personal (lst dnr 431-3718-08). Schaktningsarbetena för den alternativa grundläggningen (lst dnr 431-16465-08), inleddes med matjordsavbaning för parkeringsplats i väster och följdes sedan av grundläggning och ledningsarbeten i den östra delen.

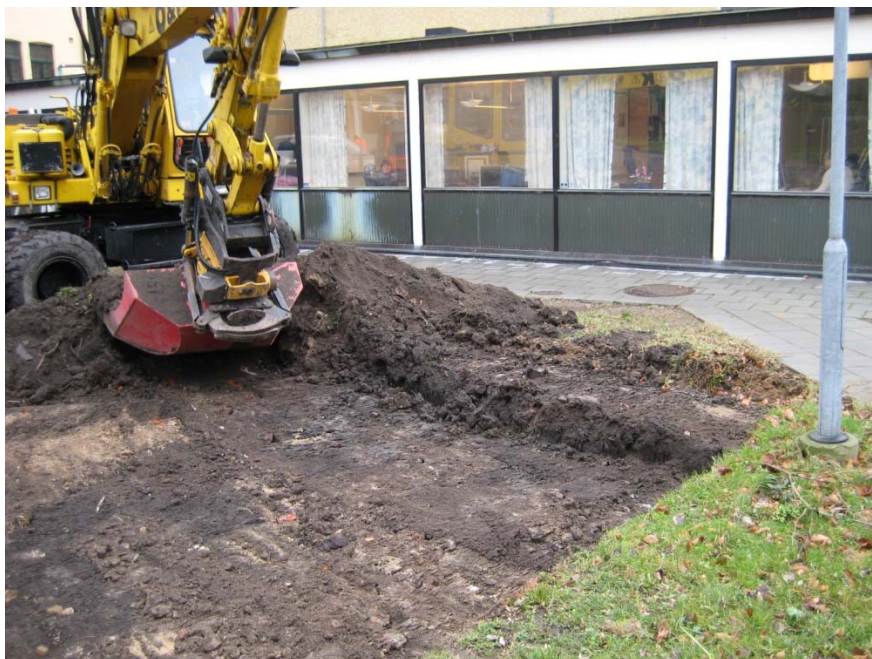
Figur 6. Schaktning för parkering. Fotografi från nordväst.

Arbetet inleddes med schaktning för den i väster utvidgade parkeringsplatsen. Schaktdjupet var 0,40 m. Massorna utgjordes av i sentida, omrörda kulturlager. I schaktbotten dokumenterades flera äldre markingrepp, en optokabel- och två elledningsschakt, men för övrigt så föreföll ytan vara täckt av olika generationer med bärlager och ditforslat rivningsmaterial, i form av tegelstenar och betongklumpar. Rivningsmaterialet härstammade sannolikt från det hus som brann på fastigheten år 1976. Schaktytan täcktes i etapper med geotextil och bärlager. Inga äldre kulturlager kom därmed att beröras av markingreppet för parkeringsplatsen, vilket var intentionen i Länsstyrelsens beslut.

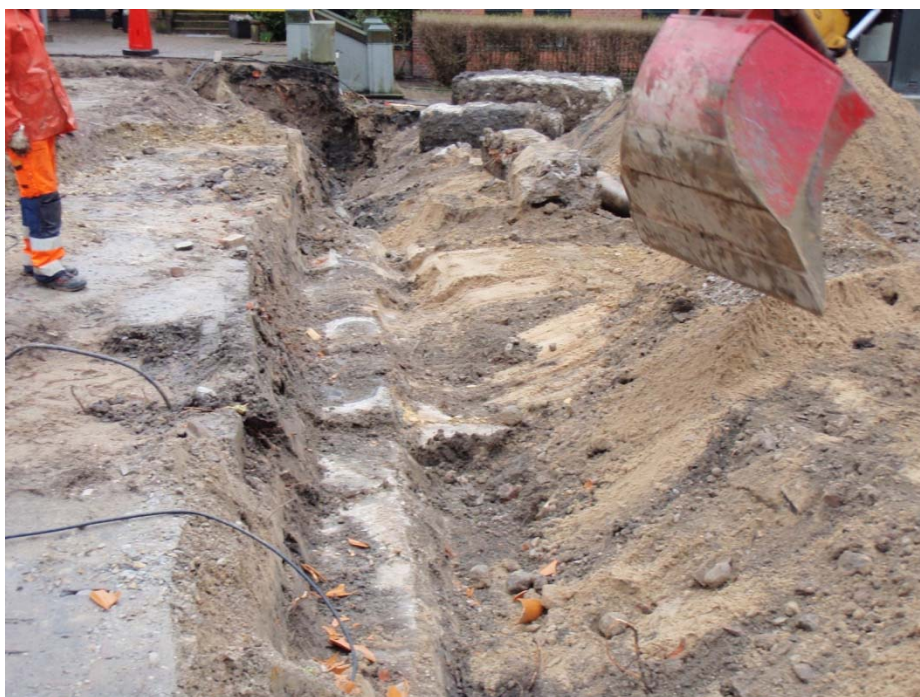
Figur 7. Upptagning av betongfundament. Fotografi från söder.

Betongsegment som grävts ner i samband med grundförstärkningar av fastighet som brann på 1970-talet, plockades upp med grävmaskin i den östra delen av grundläggningsschaktet. Ledningsdragningar, och rester av nedgrävningar för betongsegment påträffades, i den södra delen fanns brandlager och bebyggelselager som finns beskrivna under rubriken *Fjärrvärmeschakt*.

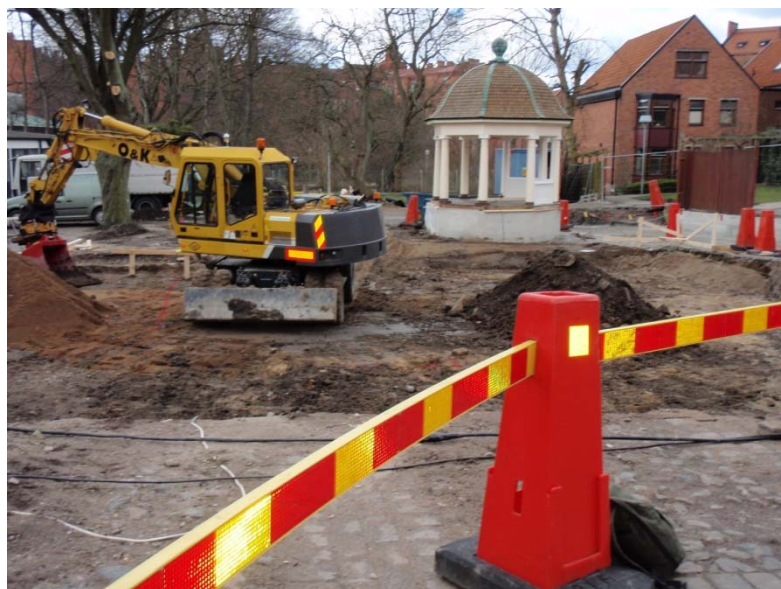
Figur 8. Schaktning för grundläggning. Fotografi från öster.

Schaktet för grundläggningen var 18 m i nordsydlig riktning och 14 m i östvästlig. Endast i den östra delen påträffades kulturlager som kunde dokumenteras, i delar av övriga schaktet framkom endast grus och raseringsmaterial från byggnaden som revs 1976.

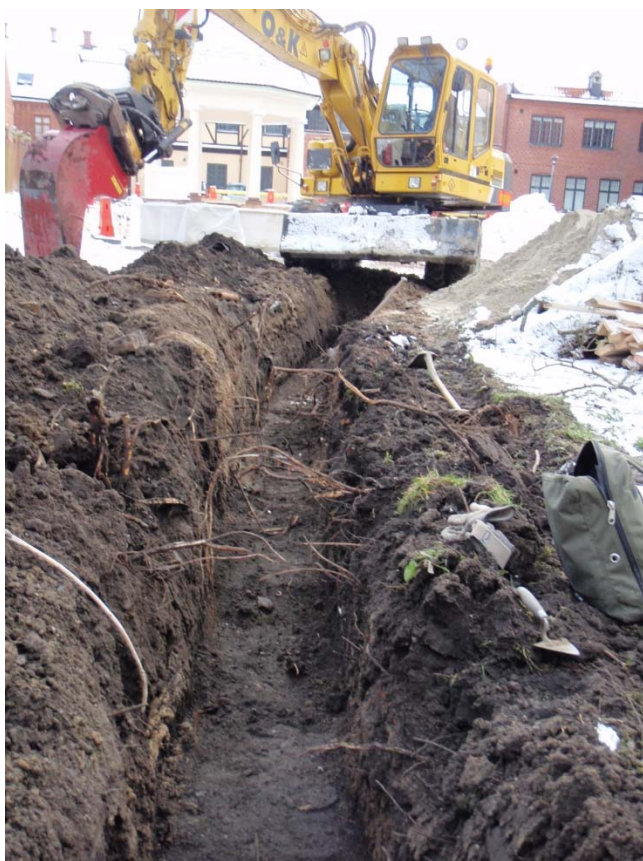
Figur 9. Schaktning för elkabel. Fotografi från väster.

Ett ca 40 m långt, 0,60 m brett och 0,60 m djupt schakt som grävdes från ett elskåp i den västra delen av ytan. De första 9 m var perforerade av kablar och ledningar, ca 0,60 m under nuvarande marknivå. Därefter såg stratigrafin ut enligt följande: 0,40 m matjord och därunder en brun humus, finkornig fet fuktig och kompakt. Därefter, 13-19 m från väster, vidtog ett område med lera, ett möjligt lergolv. Därefter fanns massor som varit utschaktade (parkeringsplats), 0,40 m makadam, därunder brun finkornig humus, vilket tolkades vara ett marklager.

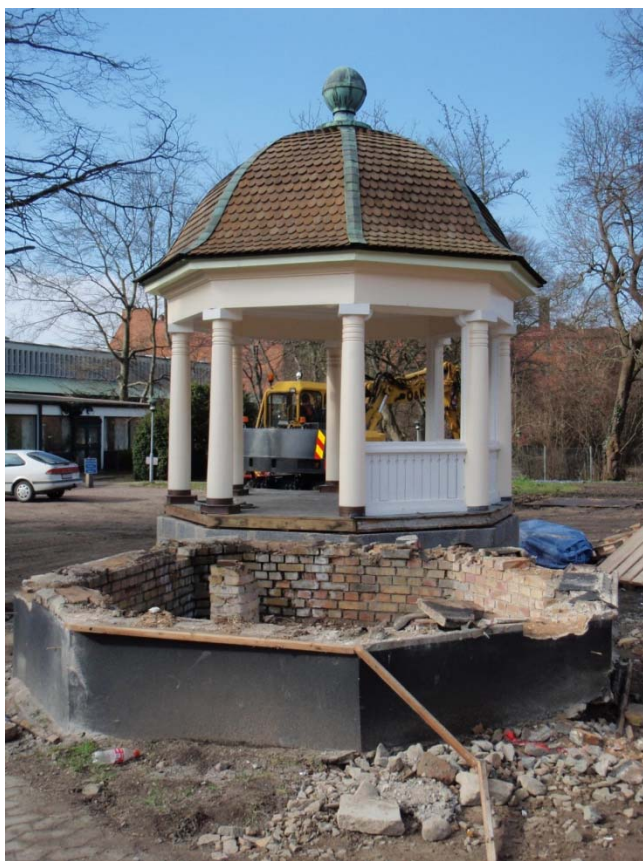
Figur 10. Flyttat lusthus, samt rivning av äldre lusthus. Fotografi från nordöst.
