Kv Gråbröder 14

fornlämning nr 73:1,
Lunds stad, Lunds kommun, Skåne
Arkeologisk förundersökning 2015

KULTURMILJÖRAPPORT 2016:4

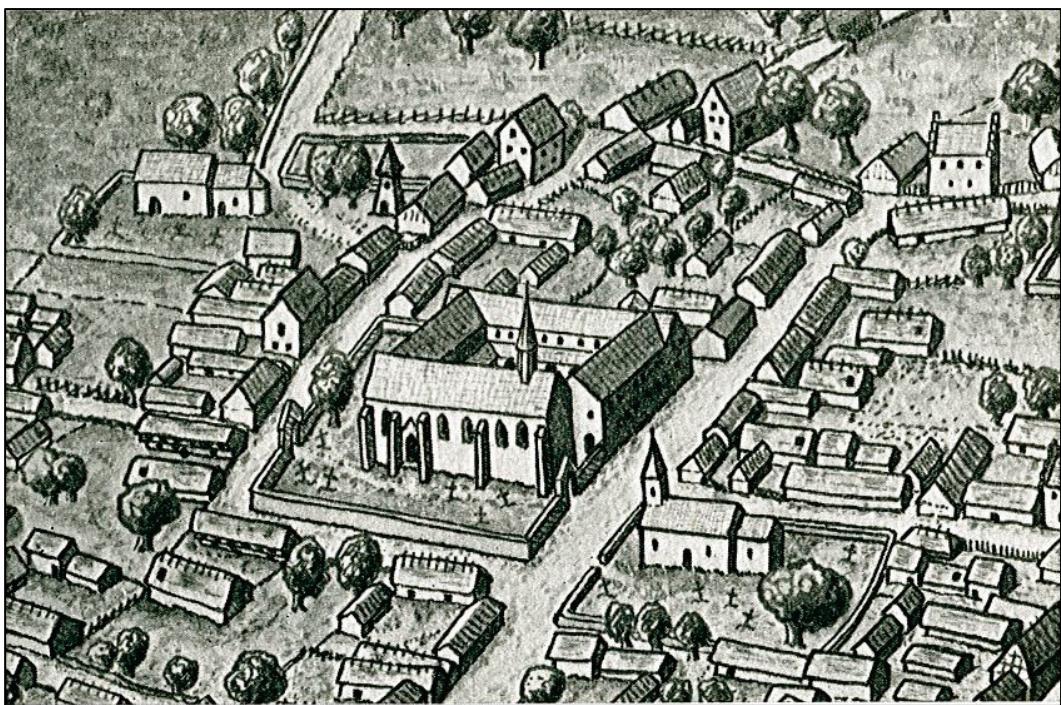
Figur 3. Ragnar Blomqvists rekonstruktion av konventet sett från sydöst (Blomqvist 1951 s 187).

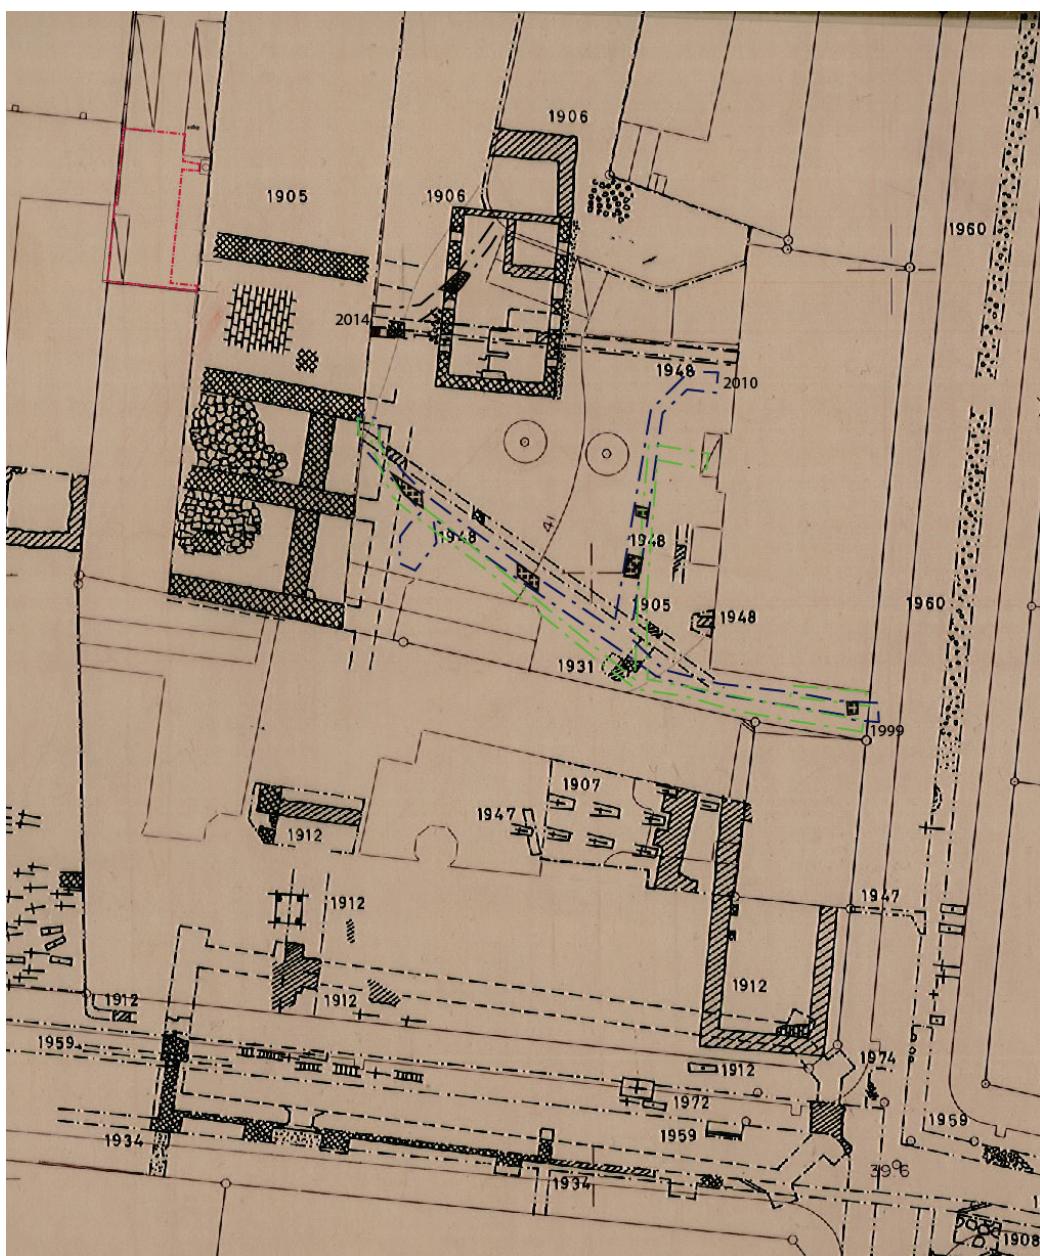
Figur 5. Arkeologiska generalkartan med aktuell schaktning markerad med rosa streckade linjer. Grönt streck är från undersökningarna år 1999 och blått streck är 2010.

Arkeologiska undersökningar har tidigare gjorts på den aktuella fastigheten: 1905, 1906, 1931, 1948, 1999, 2010 samt 2014 (figur 5).

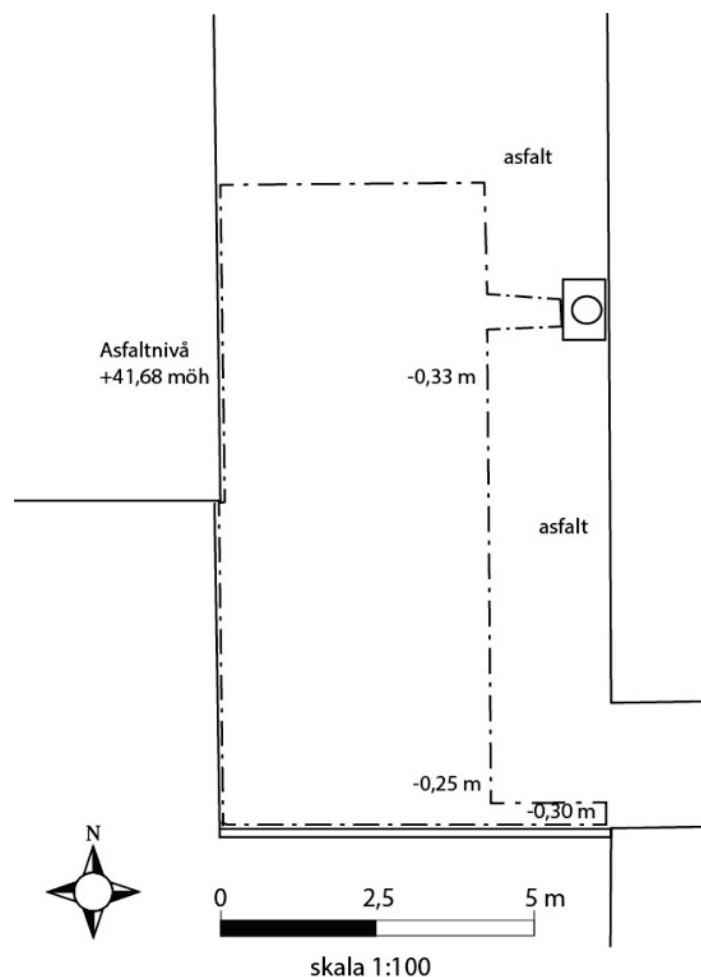
Figur 6. Schaktningsområdet på kv Gråbröder 14, FU 2015.

En yta av $10,00 \times 4,00$ m frilades där asfalt, bärlager samt ett raseringslager schaktades bort till ett djup av cirka 0,40 m (figur 6, 7 och 8). Två kabel- och rörschakt i anslutning till detta schaktades till samma nivå. Ett melerat kulturlager med blandade massor framkom, vilka bestod av både stora fläckar av modernt grovkornigt grus, gula och röda fabrikstillverkade tegelstenar, glasbitar, sten samt brunsvart fet lera och träkol. Tolkningen är att ett äldre kulturlager ombländats med yngre massor och att det idag fungerar som ett utjämningslager under bärlager och asfalt. Inga fynd påträffades och ej heller några medeltida kulturlager.

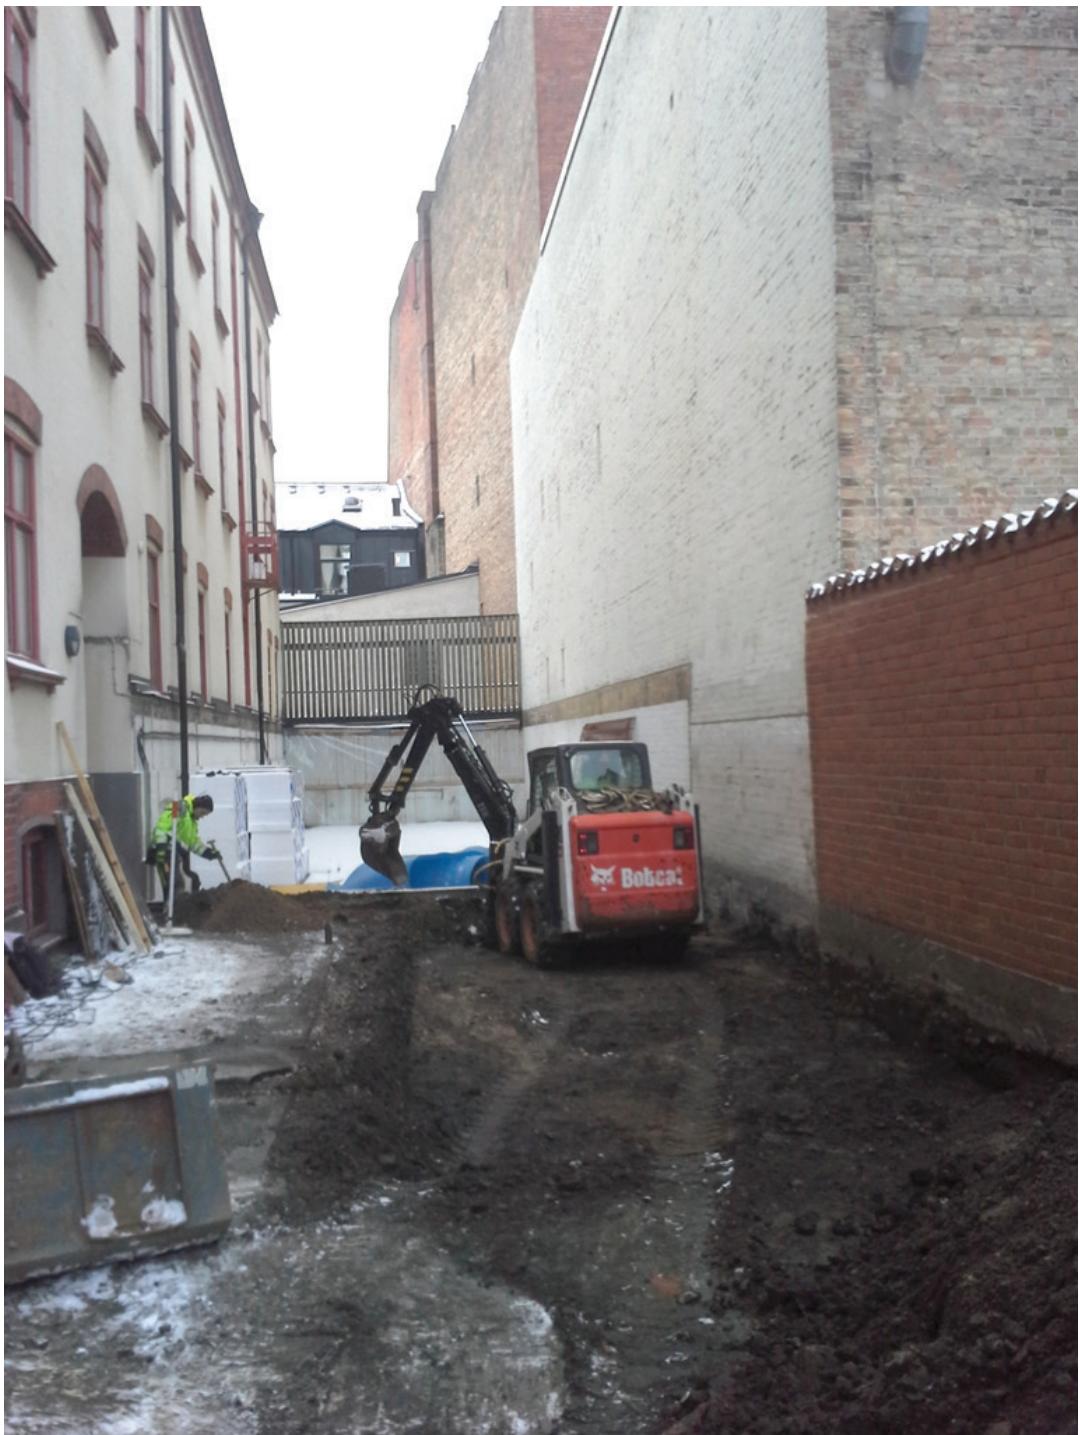
Figur 7. Det trånga utrymmet mellan fastigheterna blir påtagligt vid schaktring. Fotografiet taget från Norr.

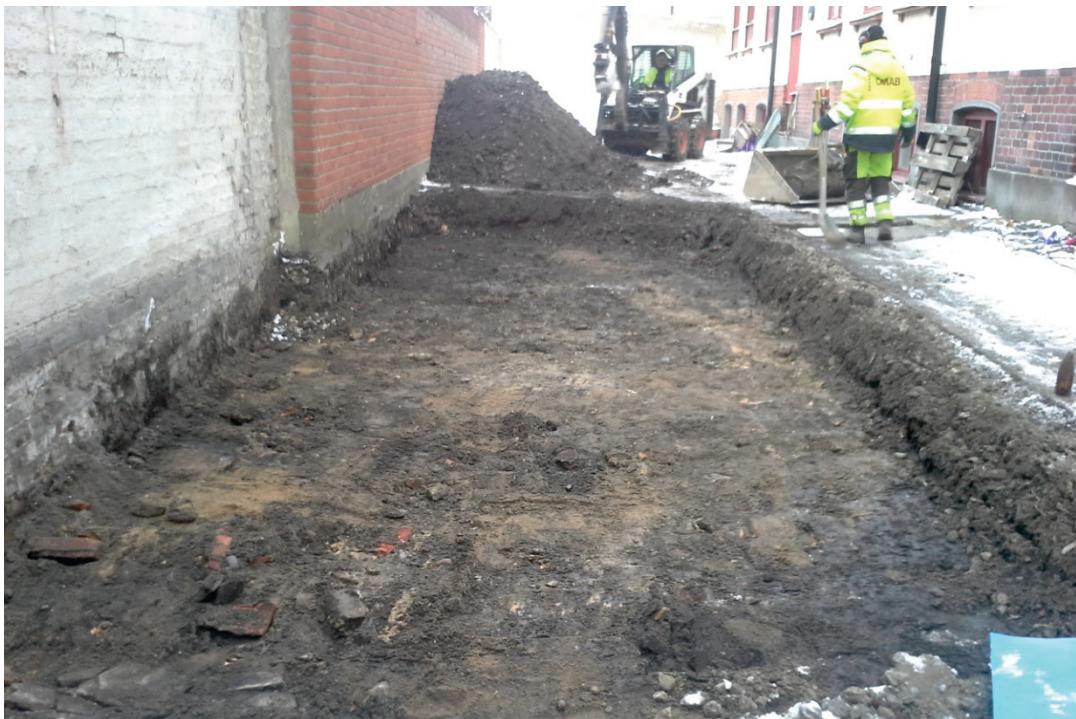
Figur 8. Färdigschaktad yta med raseringsmassor och utjämningslager av blandad karaktär täcker gråbrödernas konvents murar som sannolikt ligger längre ned i stratigrafien. Fotografi från söder.
