# KULTUREN

## Kv. Eskil 20.

Fornlämning RAÄ Lund 73:1  
Lunds kommun, Skåne  
Arkeologisk undersökning 2017

KULTURMILJÖRAPPORT 2017:22

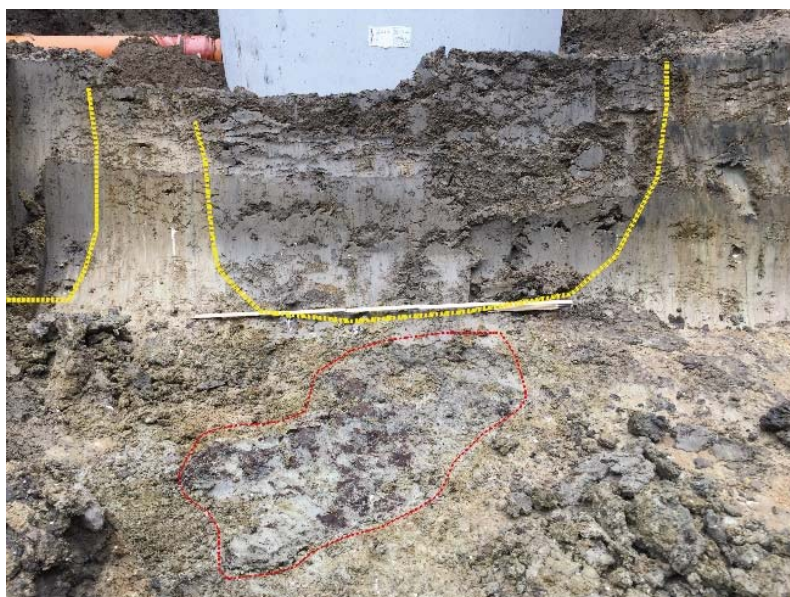
Figur 2. Barklagret i botten av nedgrävning 8 (markerat med rött), nedgrävningarna är markerade i gult. Nedgrävning 7 är den till vänster och nedgrävning 8 är den till höger. Nedgrävningarna 7 och 8 (samt fyllningen kontext 2) ligger nedgrävda i moränleran.

I schakten norr om byggnaden påträffades en stor del äldre schakt och fyllnadsmassor kopplade till huset, så som frischakt, rörschakt och tidigare grusbelagda ytor. Majoriteten av fyllnadsmassorna innehöll en stor mängd sentida tegelbrockor, annat sentida byggnadsmaterial samt varierande halter av moränlera. Området var även hårt belamrat med sedan tidigare nedgrävda kablar och rör. Dock påträffades i sektionen i schakt 1's botten två intilliggande nedgrävningar (nedgrävningar 7 och 8). I plan dokumenterades ett ca 0,15 m<sup>2</sup> stort oregelbundet format lager av bark, som legat i botten på en av ovan nämnda nedgrävningar. Inget daterande material framkom i nedgrävningarna, men djupet och avsaknaden av sentida material talar för en möjlig äldre datering. Groparna kan ha koppling till någon form av garveriverksamhet. Se bilaga 4 för sektion och plan.

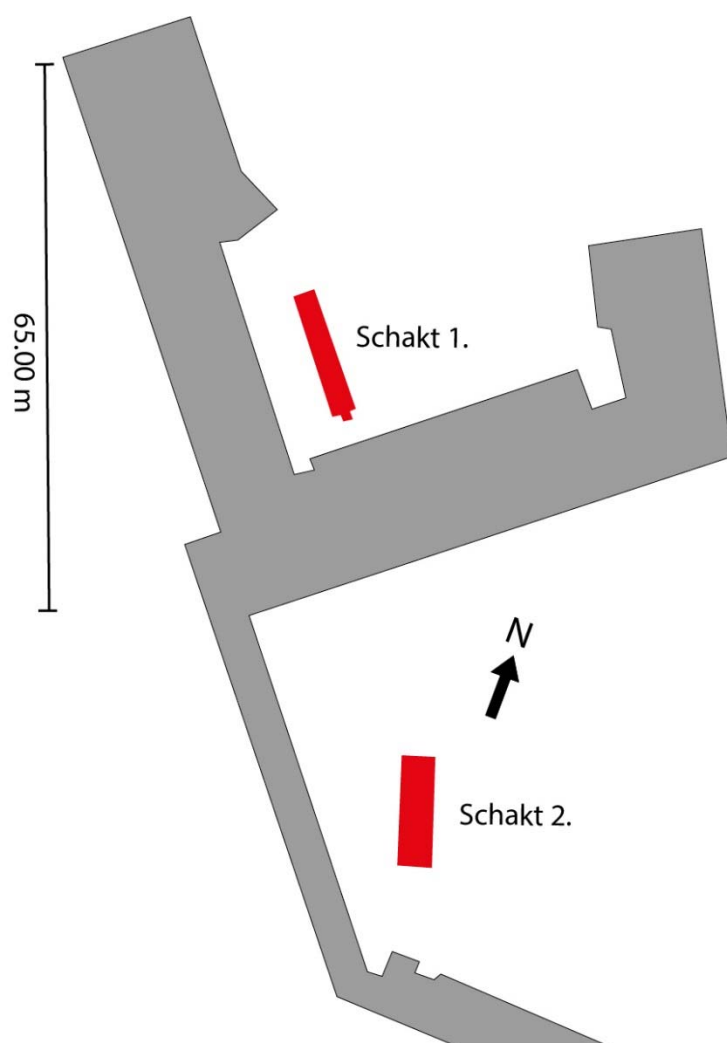
*Bilaga 1. Schaktplan över hela området.*

Byggnad 23 är markerat i grått och huvudschakten i rött.

Totalt schaktades 303 m<sup>2</sup> och 685,47 m<sup>3</sup> uppdelat på 2 huvud schakt, med flertalet mindre sammanlänkande schakt. Huvudschakten anlades norr om byggnad 23, schakt 1 i norr samt schakt 2 i söder. I det norra området schaktades 169 m<sup>2</sup> och 282,27 m<sup>3</sup> och i det södra 134 m<sup>2</sup> samt 403,2 m<sup>3</sup>. Huvudschakten var omfattande gropar med ett djup på ca 3,00 m båda nådde ned till en fet och kompakt, gulbeige moränlera som framkom på ca 1,00 m. Se bilaga 1-3 för schaktplaner.

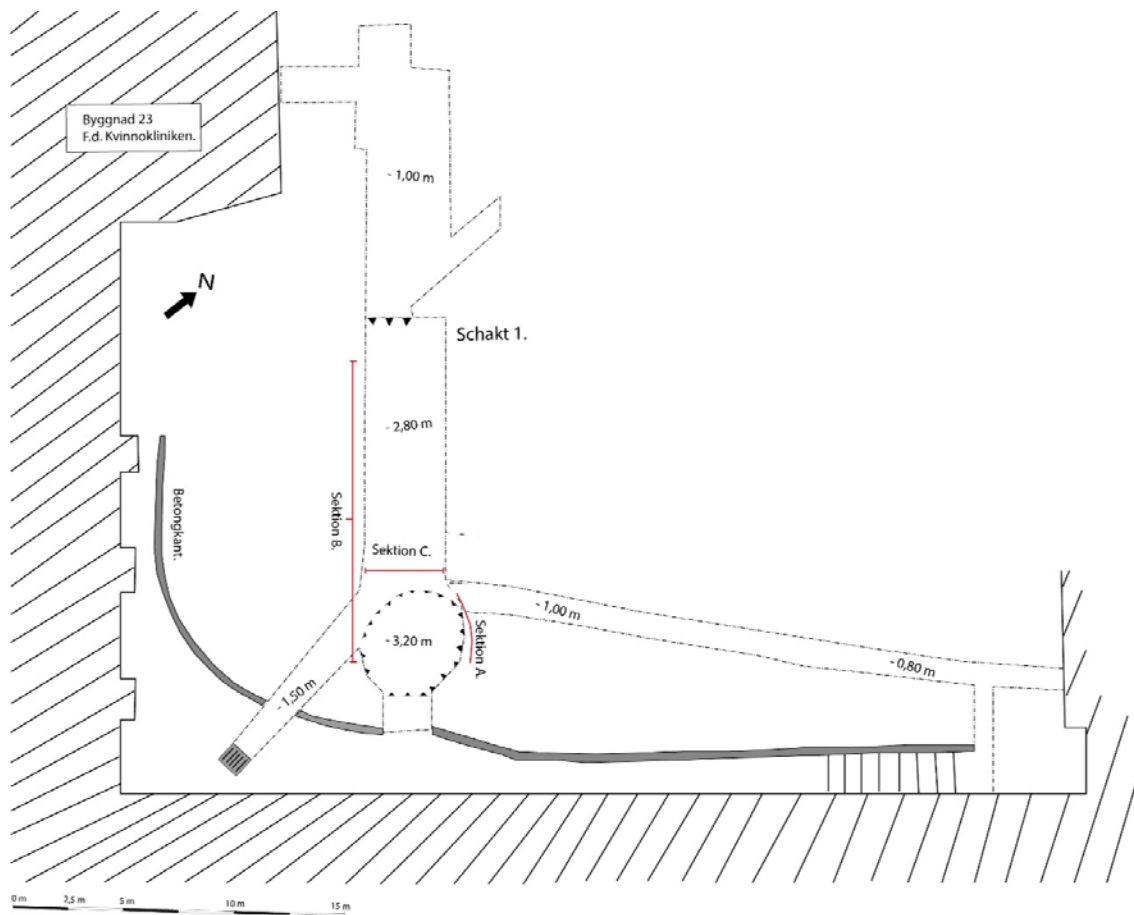
**Bilaga 2. Schaktplan över norra området.**

Endast sektion C uppvisade kontexter som med all säkerhet inte hade koppling till byggnad 23 och blir därmed den enda sektionen som redovisas i rapporten. Schakten uppvisade en stor mängd rör som löpte längsmed samt korsade schakten, dessa är inte utsatta i schaktplanen.

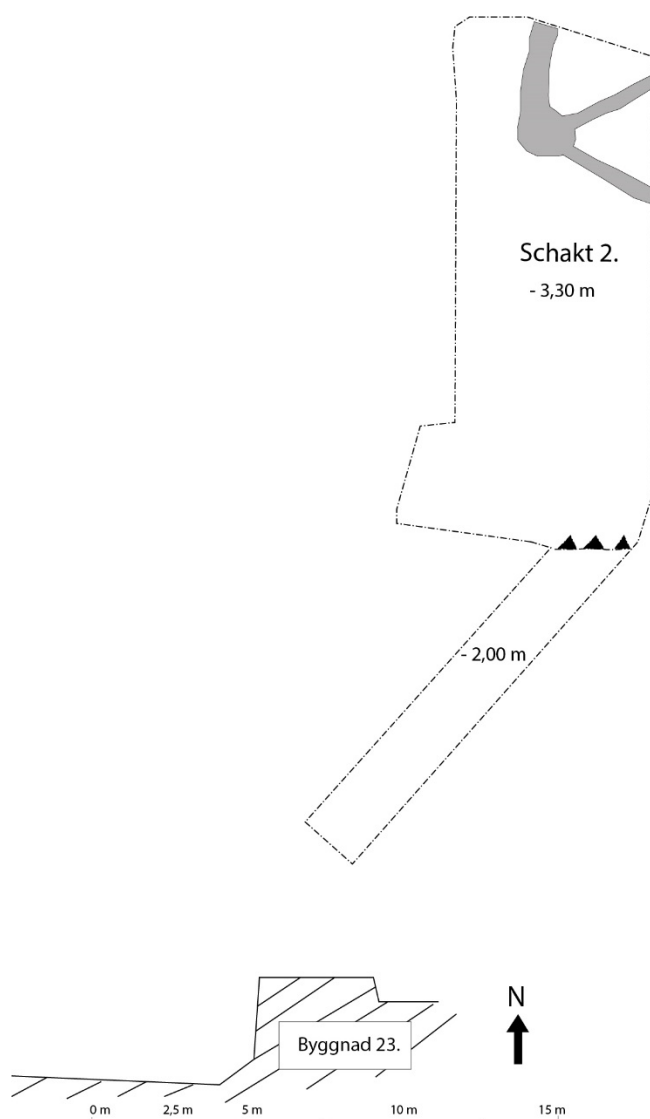
**Bilaga 3. Schaktplan över det södra området.**

Stenkistan och de sammanlänkande rännorna påträffades på 0,70 m djup och är markerat i grått. Inga sektioner i det södra området visade på kontexter som inte var sentida. Schakten uppvisade en stor mängd rör som löpte längsmed samt korsade schakten, dessa är inte utsatta i schaktplanen.

I schakt 2 som låg söder om byggnad 23, framkom på ca 0,70 m djup ett dräneringssystem bestående av en stenkista med rännor. I rännorna framkom yngre rödgods samt sentida porslin, dock påträffades inga ledningar. Även det södra området var tungt belamrat med sentida nedgrävningar och rör. Se bilaga 3 för schaktplan över det södra området.

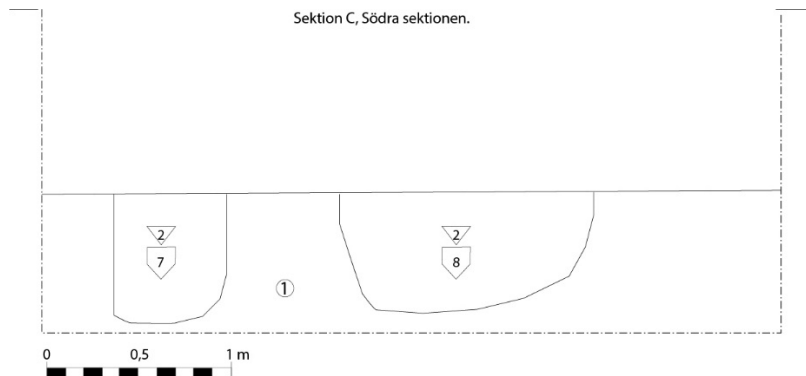
#### **Bilaga 4. Sektion C samt plan över grop 8.**

Kontext 2 utgjordes av en gråbrun, finkornig, kompakt, smetig, fet och fuktig lera, med inslag av enstaka små prickar av rött tegel eller bränd lera samt kol. Kontext 2 är igenfyllning av nedgrävningar 7 och 8.

Nedgrävningarna 7 och 8 tolkas ha varit öppna samtidigt eller del av en större nedgrävning, då de är fyllda av snarlik fyllning. Ytterst lite återfanns av nedgrävningarna och fyllningen att dokumentera, vilket komplicerar tolkningen av dem. Nedgrävningarna var skurna i öst samt i väst av schaktningen. Kvar var en ca 0,20 m tunn sektion.

I plan påträffades fläckvis tunna rester av kontext 2, på fläckarna dokumenterades sjok av ca 0,01 m tunn bark. Dessa lagerrester har sannolikt utgjort botten av fyllningen till nedgrävning 8. Barken påträffades inte i sektion, men framkom ett par cm lägre än sektionen. Groparna kan ha anknytning till någon form av garveriverksamhet. Nedgrävningarna och fyllningen ligger på moränleran.

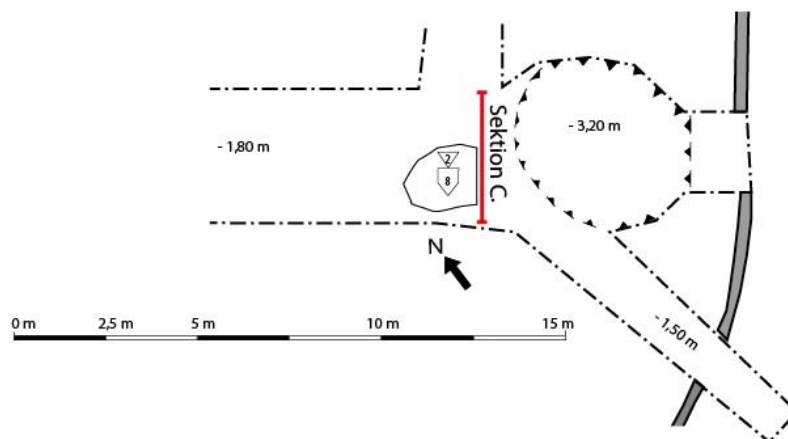
Resterna av kontext 2 samt nedgrävning 8 påträffades fläckvis inom det angivna området.
