# KULTUREN

## Kv Paradis 56

fornlämning nr Lund 73:1,  
Lund stad, Lunds kommun, Skåne  
Geoteknisk undersökning 2017

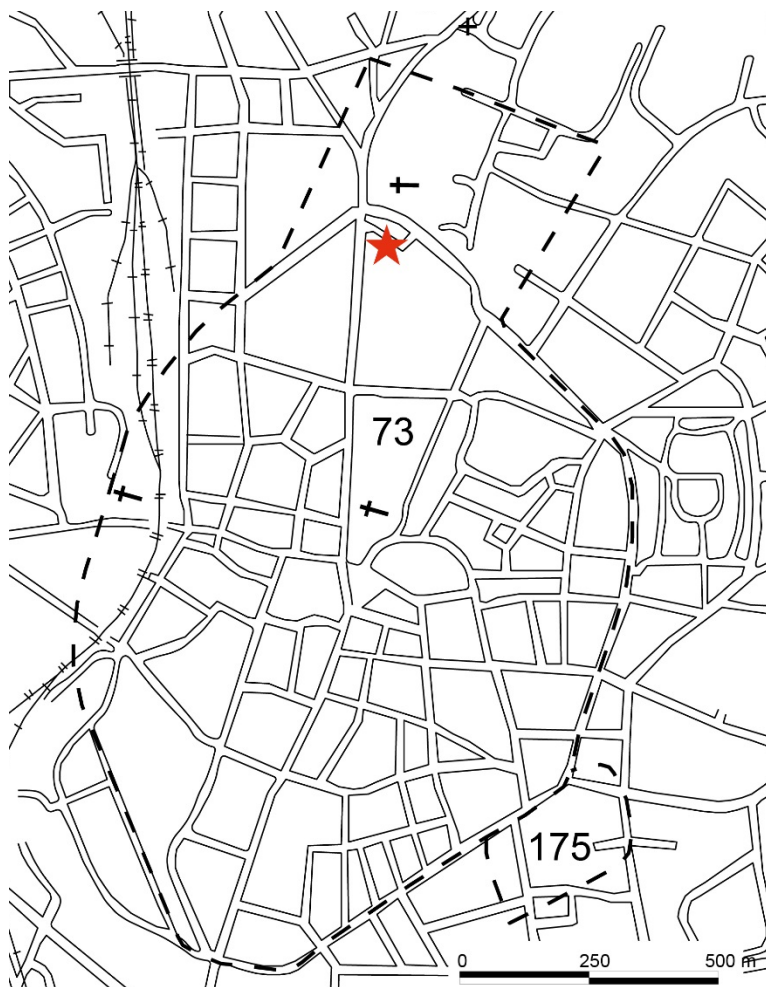
Figur 1. Lunds medeltida stad, fornlämnning 73, med platsen för undersökningen markerad med en röd stjärna.

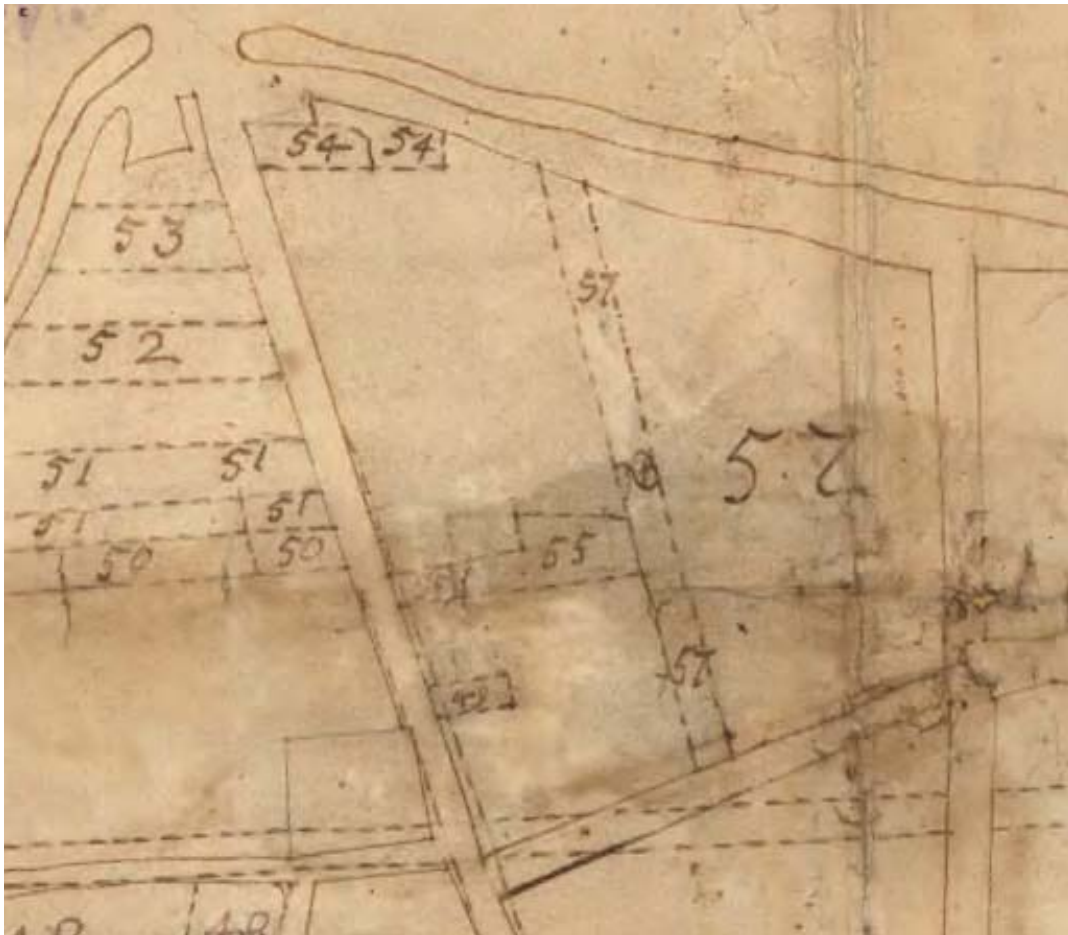
Figur 2. Karta från 1688 över Lund med "Lysesträdet" markerad i kvarterets mitt. I området för undersökningen är två tomter markerade, båda med nummer 54 (André & Högstedt s 21, 1990)

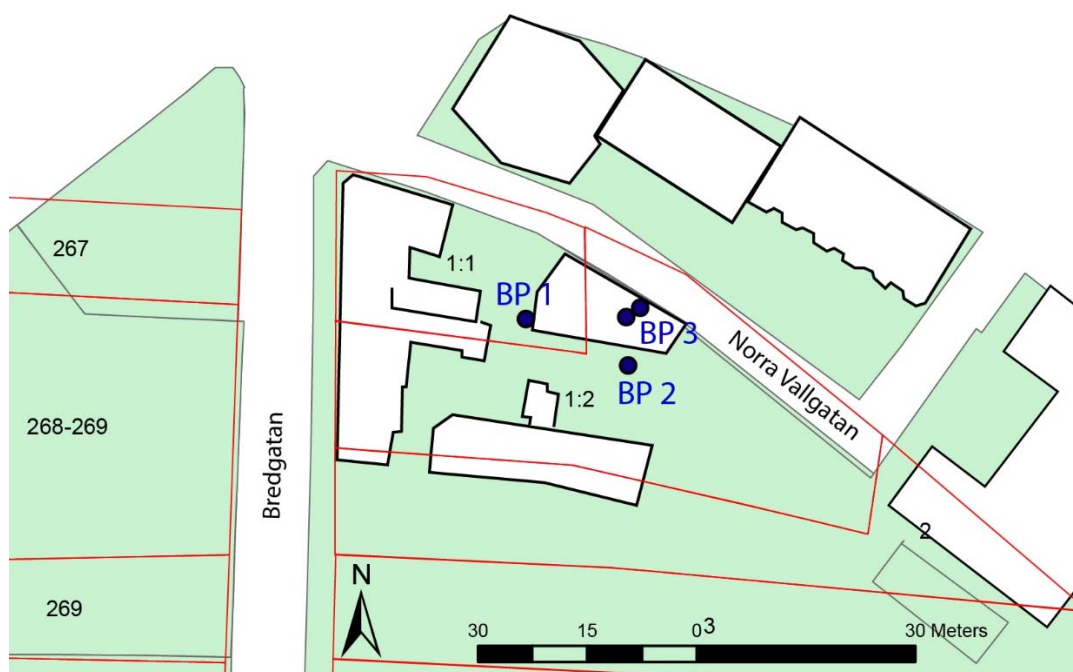
Figur 5. Grundkarta över Kv Paradis norra del med aktuellt borrvägsområde markerat med blå punkter. De röda linjerna visar var tomtgränserna gick år 1500 enligt en rekonstruktion av Andrén.

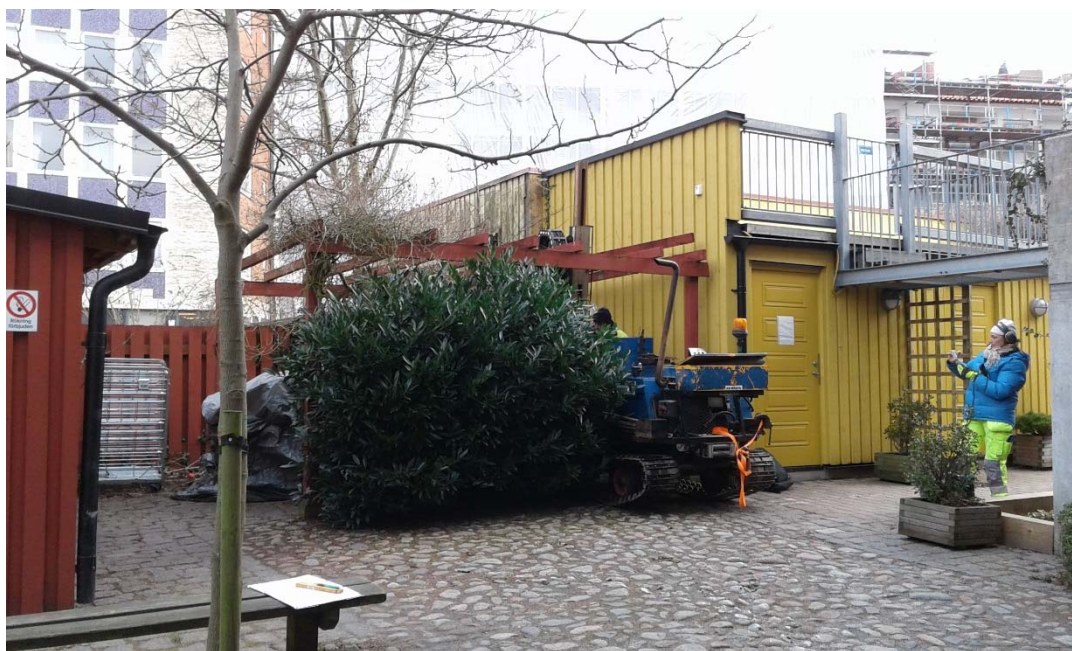
Borrhövar 1 uppvisade kulturlager från en nivå av 0,90—1,85 m. Borrhövet är taget i sydvästra delen utanför garagebyggnad.

Figur 6. Borrprov 1 bakom lagerhäggen intill garagebyggnadens västra gavel. Fotografiet taget från söder.

För plattkonstruktion rekommenderas mellan 0,10—0,20 m marginal ner till kulturlagren. För BP 1 lägsta schaktdjup 0,70 m, BP 2/0,90 m och BP 3/0,30 m. Förundersökningen skulle vara begränsad och skulle fungera som ett kompletterande underlag för utredning av vilket grundläggningsdjup en nybyggnation och ledningsdragningar kan göras utan att skada fornlämningen.

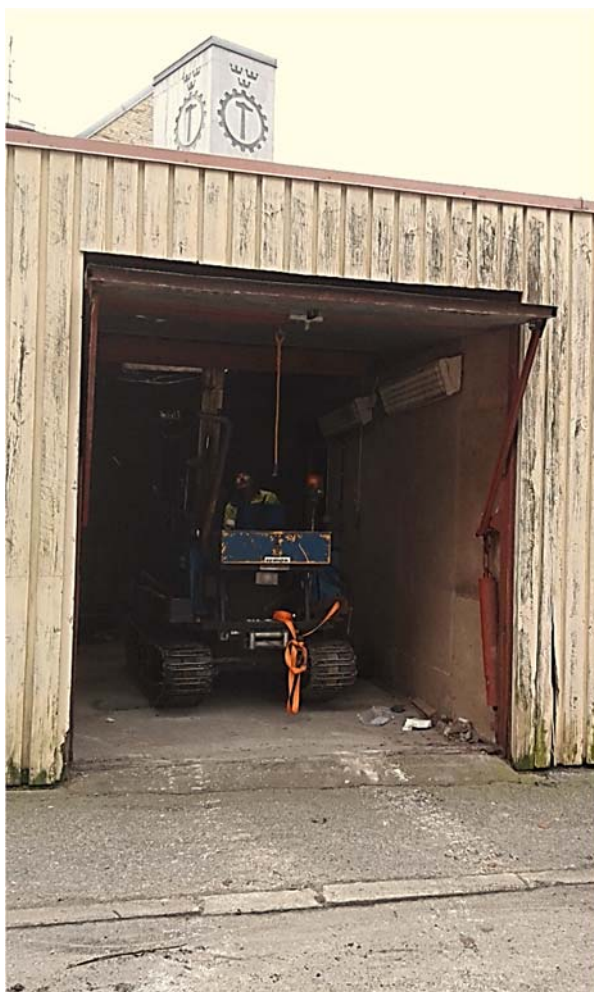
I Borrhövar 3 framkom kulturlager från en nivå av 0,50—1,90 m. Borrhövet togs centralt i garagebyggnaden.

Figur 7. Borrpunkt 3 inne i garaget. Fotografiet taget från norr.

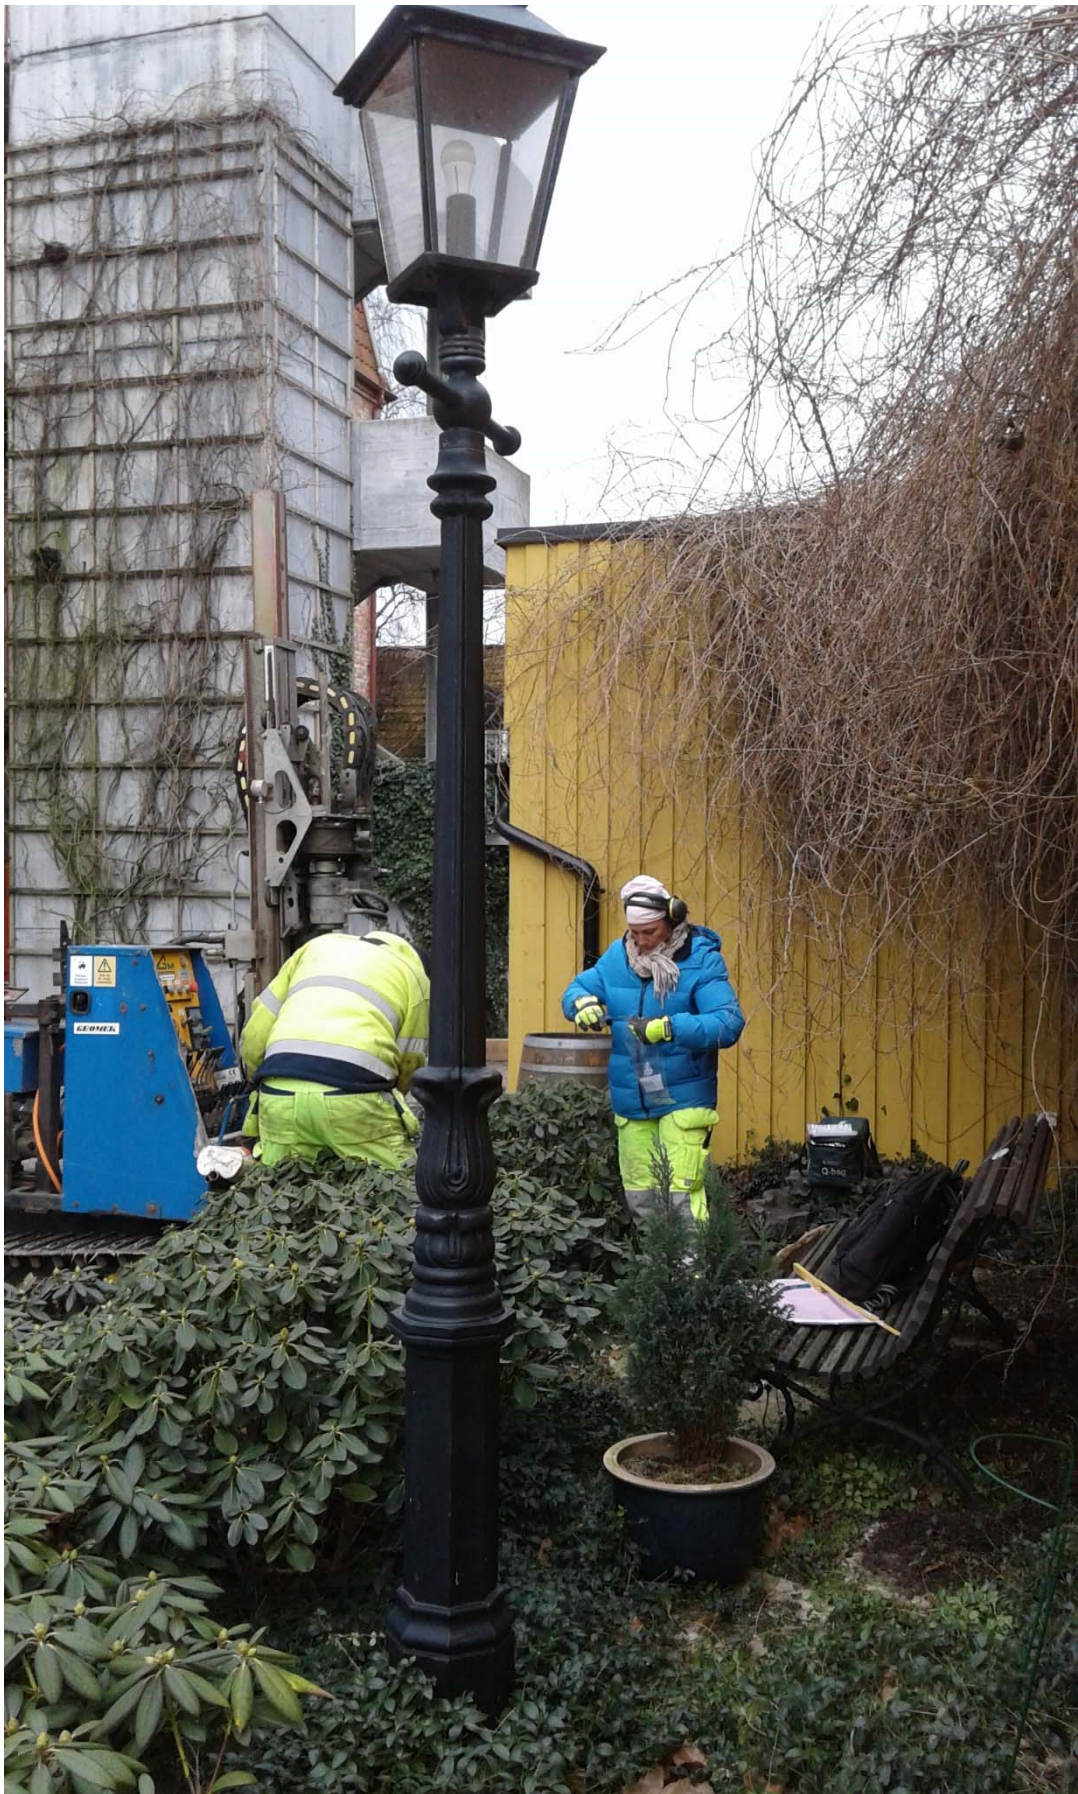
Kulturlager uppvisades från en nivå av 0,90—1,85 m i Borrhövar 2. Borrhövet togs söder om garagebyggnaden i öster, i en befintlig liten trädgård.

Figur 8. Borrpunkt 2 inne i rabatten bakom garaget. Fotografiet taget från öst.

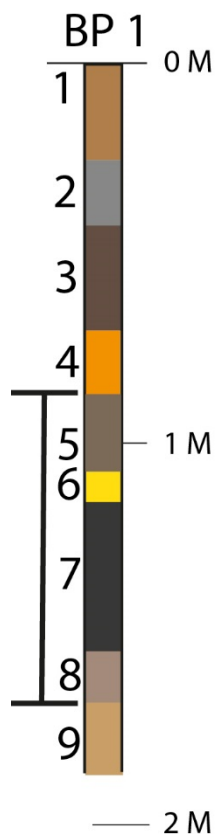
#### Borrprov 1 (BP1)

1. 0-0,25 m . Gatsten och bärlager, grus.
2. 0,25-0,45 m. Tegel, makadam, bärlager
3. 0,45-0,70 m. Brungrå relativt finkornig lera med inslag av träkol. Påförd matjord.
4. 0,70-0,90 m. Gult och rött tegel samt en inblandning av (3). Utjämning ovanpå byggnadsavfall.
5. **0,90-1,10 m.** Gråbrun lera, finkornig och något kompakt samt torr. Markhorisont.
6. **1,10-1,20 m.** Gul lera omblandat med (5), rester av ett golv, Inslag av tegelkross och träkol.
7. **01,20-1,55 m.** Brunsvart lera med inslag av träkol, ingen tegelkross. Kulturlager.
8. **1,55-1,85 m.** Nästan morän, möjligen påverkad av odling.
9. 1,85 m. Morän.

**Medeltida kulturlager i fet stil**

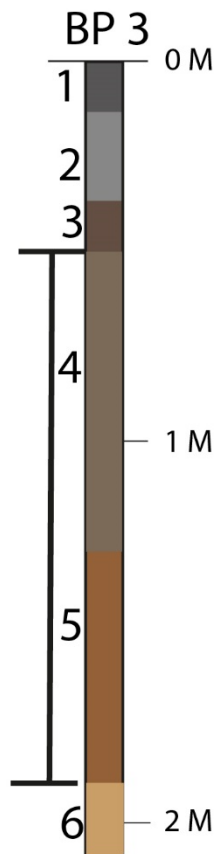
#### Borrprov 3 (BP3)

1. 0 - 0,15 m. Betong
2. 0,15 - 0,35 m. Grus, bärlager
3. 0,35-0,50 m. Brun, fet, lera med inslag av träkolsbitar. Något kompakt och torrt. Äldre matjordslager.
4. **0,50-1,30 m.** Brungrå, fet lera, relativt finkornig med enstaka träkol. Inget tegel. Kulturjord.
5. **1,30 – 1,90 m.** Ljus brun kompakt lera med inslag av humus, träkol. Något mjukare är (4). Kulturjord.
6. 1,90 m. Morän.

#### Medeltida kulturlager i fet stil
