# KULTUREN

## Fastigheten Innerstaden 2:1, Mårtenstorget

Fornlämning nr 73:1  
Lunds stad, Lunds kommun, Skåne  
Arkeologisk undersökningar 2018

KULTURMILJÖRAPPORTER 2018:24

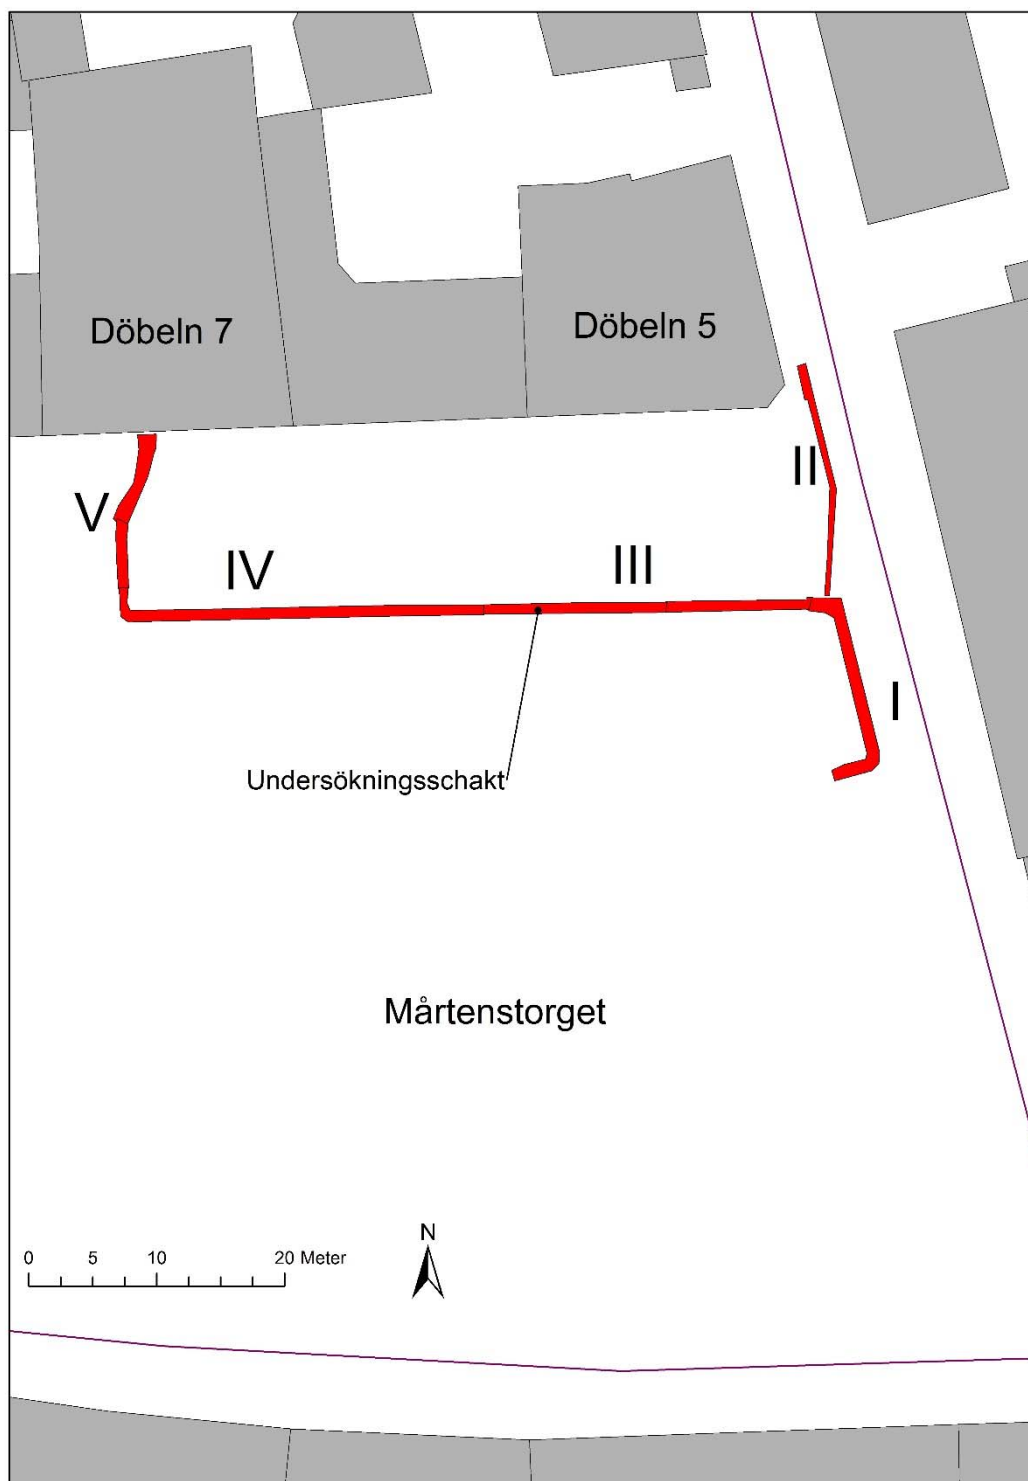
Figur 2. Ledningsschaktet i Mårtenstorget rödmarkerat. Schaktavsnitt markerade med romerska siffror. För detaljer se bilaga 1.

I den östra delen av undersökningsområdet grävdes schaktavsnitt I, i huvudsak i N-S riktning (bilaga 1, I), för att möjliggöra en hopkoppling med befintlig el-central. El-centralen hade ett frischakt om cirka 2,00 m och här grävdes schaktet som djupast, ner till ett djup om cirka 1,30 m. Endast fyllningssand berördes.

Schaktavsnitt III utgjorde merparten av den öst-västliga delen av schaktet. Schaktet var här ca 0,80 m brett och cirka 0,60 m djupt. Under gatsten och bärlager påträffades på ett djup om cirka 0,60 m ett kulturlager som täckte större delen av undersökningsområdet (bilaga 1, lager 1). Detta bestod av blågrå sandig lera med inslag av både gult och rött tegel, kalk, djurben och keramik. Lagret kan dateras till 1700–1800-talen och tolkades som ett stort utjämningslager gjort inför anläggandet av torget.

Schaktavsnitt IV utgjorde förlängningen av avsnitt III. Här framkom på cirka 0,50 m djup en kullerstenslagd yta. Norrut hade ytan en tydlig avgränsning som följer dagens gräns mellan torgyta och cykelstråk. Österut, i schaktavsnitt III, har stenläggningen emellertid avlägsnats i senare tid. Stenläggningen utgör Mårtenstorgets första fas, Oxtorget, utlagt på 1840-talet. Stenen var lagd i lager 1, utjämningslagret.

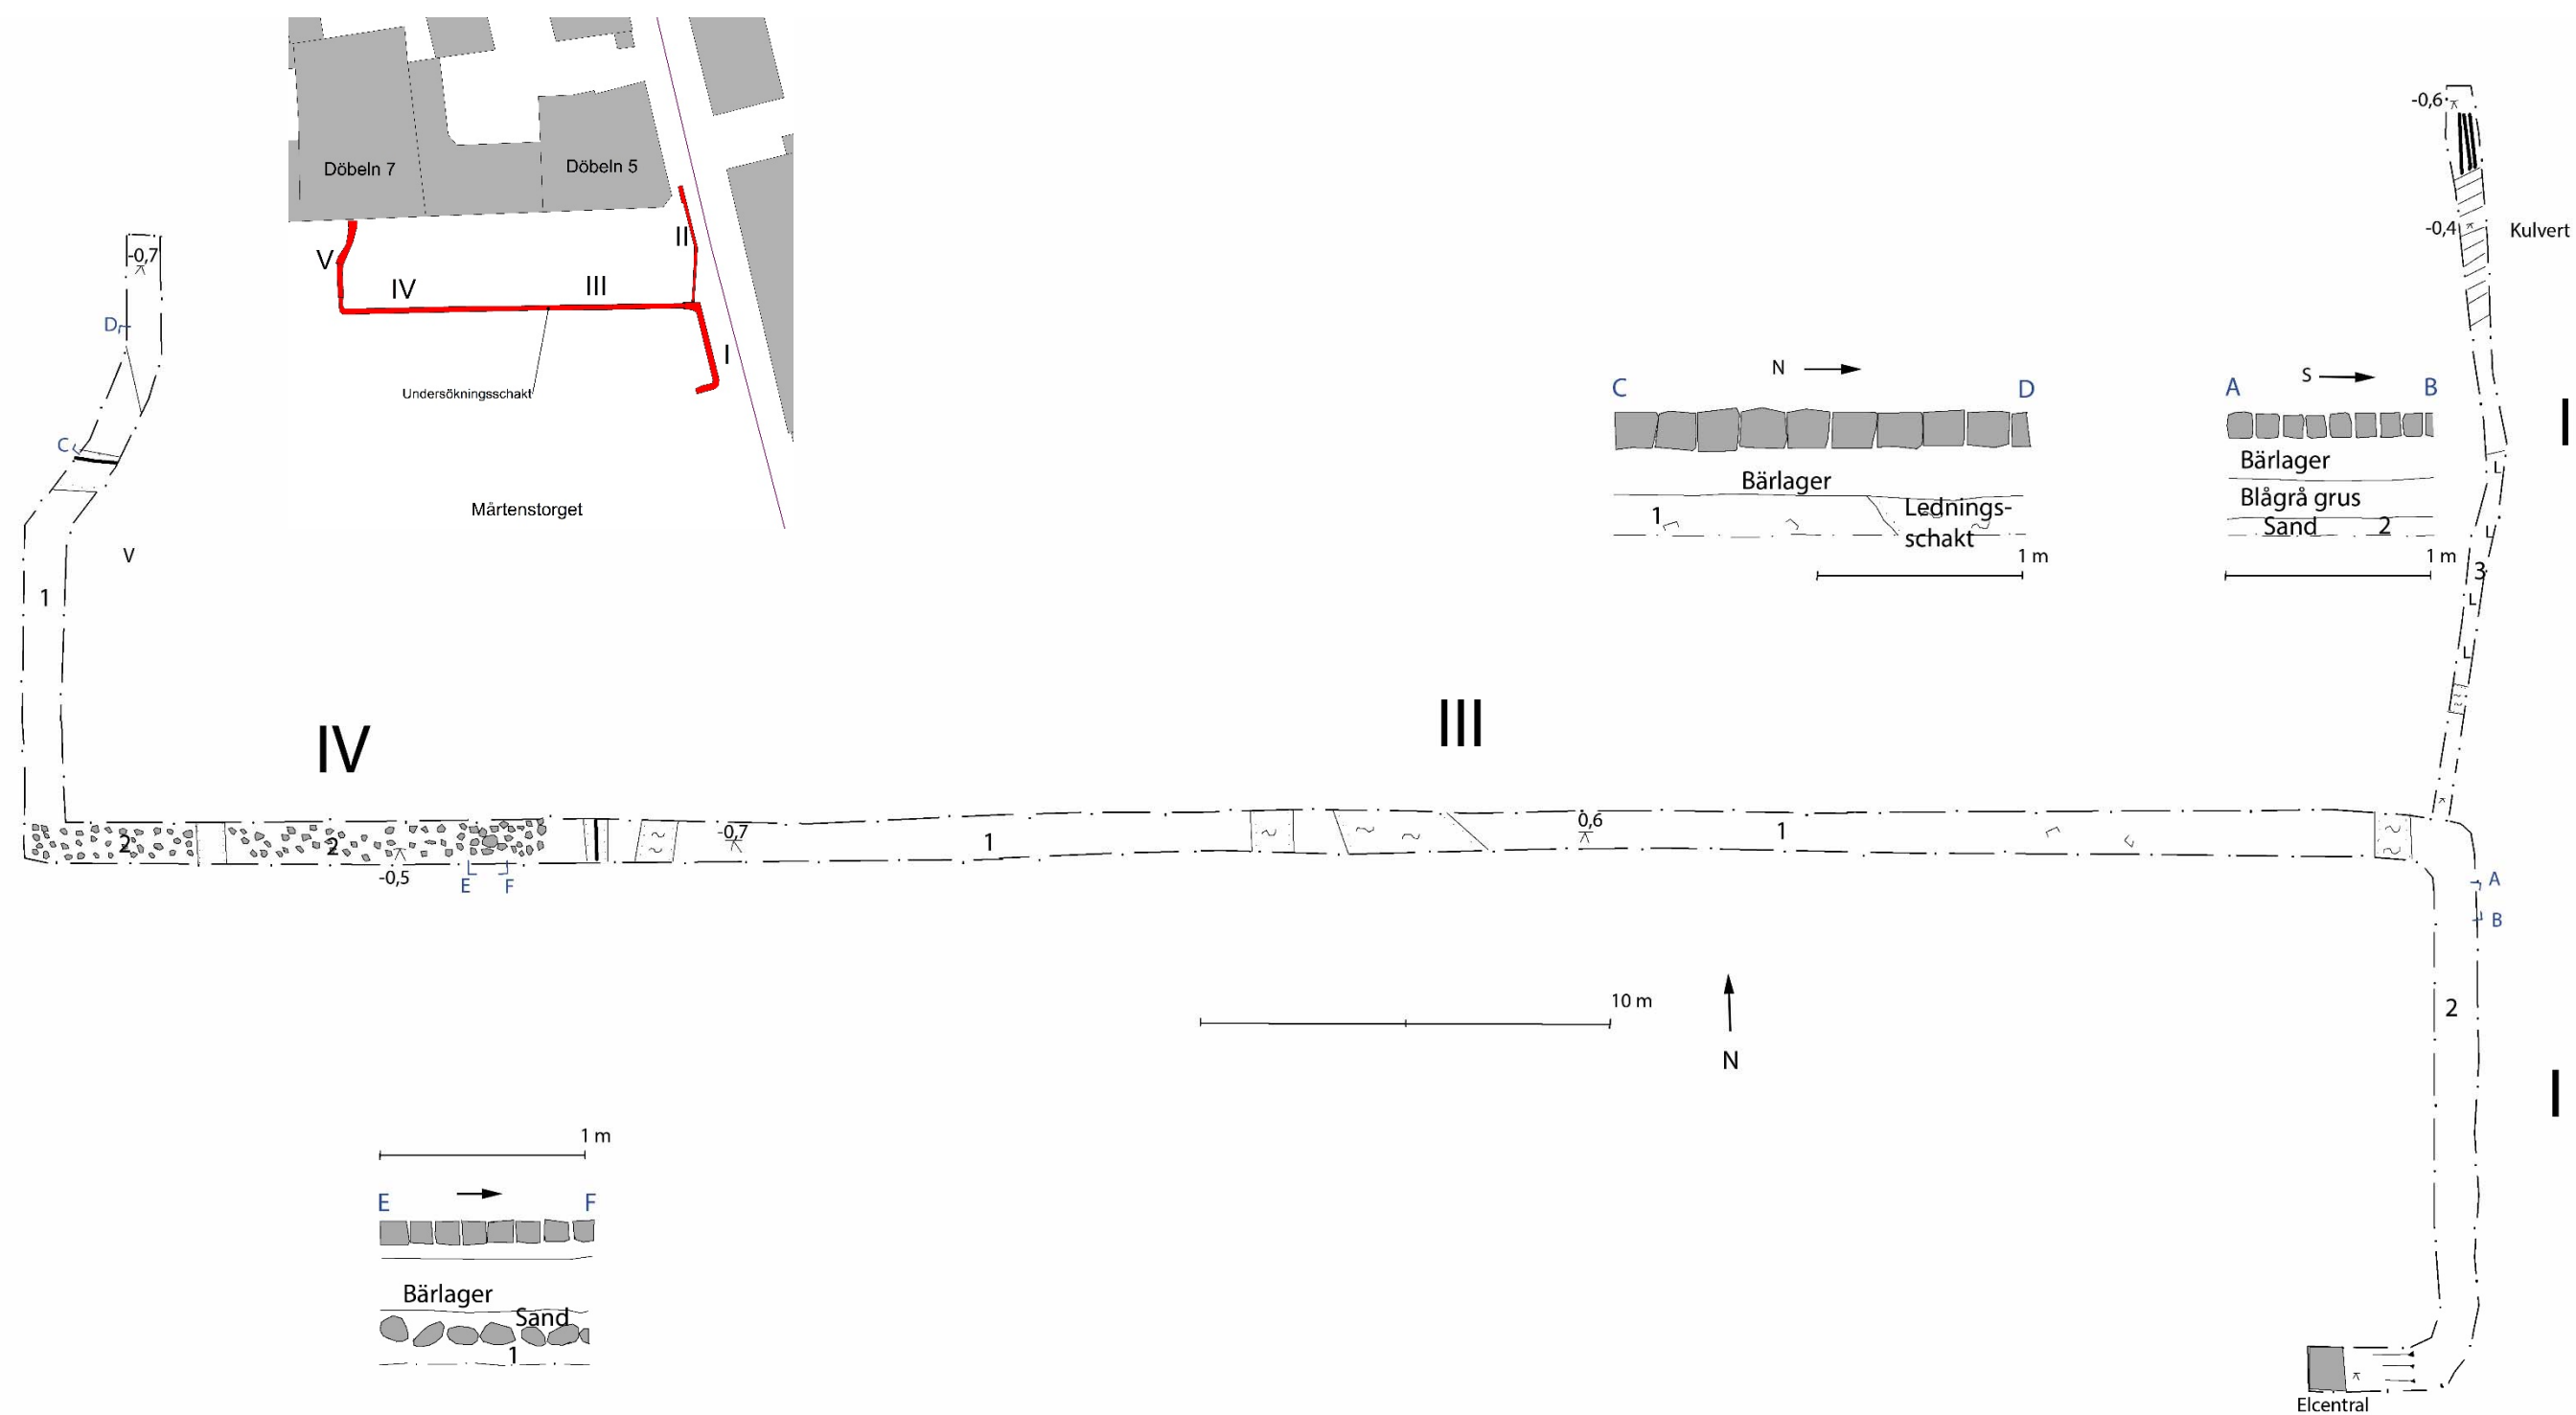
1. Bilaga: Schaktöversikt

Bilaga 1. Schaktet på Mårtenstorget. Romerska siffror avser schaktavsnitt I-V. Siffrorna 1–3 avser kulturlager. 1) Mörkgrå halvfet sandig lera med inslag av kalkbruk, rött och gult tegel, kolprickar, djurben, yngre rödgods och fajans. 2) Sand. 3) Gråblå lera med tegelflis och djurben. A-B, C-D och E-F avser sektionsdokumentationer. Planen är handritad, visst vinkelfel förekommer (jfr infälld inmätning).

I schaktavsnittet i övrigt grävdes till ett djup om cirka 0,60 m och sträckan berörde endast i modern tid uppfyllda massor (bilaga 1, lager 2).

Från schaktavsnitt I grävdes schaktavsnitt II (bilaga 1), ett kopplingsschakt upp till fastigheten Döbeln 5. Detta schakt var mellan 0,40–0,80 m brett och cirka 0,6 m djupt. Norra halvan av schaktet var genomgrävt sedan tidigare för ledningar och en större kulvert. I den södra delen framkom emellertid kulturlager på cirka 0,5 m djup (bilaga 1, lager 3). Denna bestod av blågrå lera med inslag av tegelflis och djurben. Blåleran talar för att lagret uppkommit vid djupgrävning, möjligen i samband med grävning för kulvert och ledningar, vid vilket underliggande blålera blandats med äldre kulturlager.

Schaktet avslutades med schaktavsnitt V, ett kopplingsschakt upp mot fastigheten Döbeln 7. Här saknades kullersten, men utjämningslagret, lager 1, fortsatte fram till cirka 6 m från fastigheten. Här vidtog diverse sentida ledningsschakt samt frischakt för byggnaden.
