## Historiska Museet

Historiska museet 1, fornlämning 73  
Lund, Lunds kommun, Skåne län  
Schaktningsövervakning 2018  
Stefan Larsson

Titel: Historiska Museet  
Författare: Stefan Larsson  
Kulturmiljörapport: 2018:39

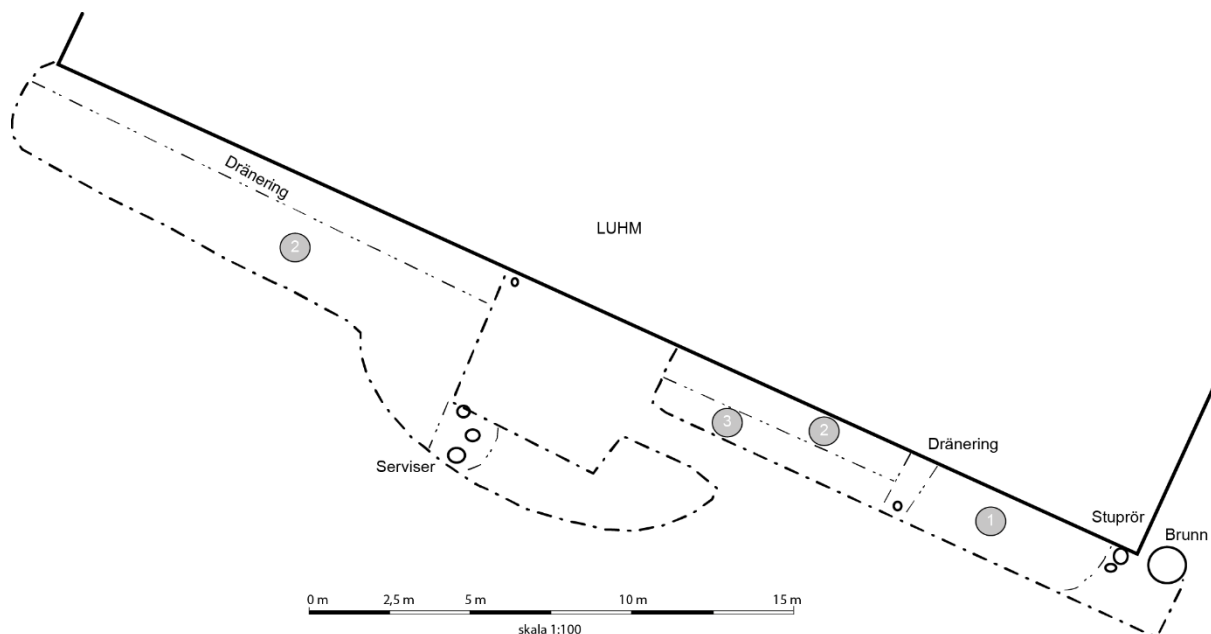
Figur 2. Plan över det grunda schakt som upptogs längs Historiska Museets sydvästfasad i anslutning till byte av markbeläggning. 1) Mörkt brun lucker jord med inslag av byggspill i form av tegelkross och kalkbruk, 2) Ren matjord, torr och med inslag av enstaka tegelflisor, 3) Beigebrun lerblandad mylla. Återfyllning i äldre ledningsschakt.

De nu aktuella markarbetena innebar avbaning av grässvålen längs med Museets sydvästra fasad ned till ett djup om 0,30 m, påförande av bärlager och sättsand för ny stenläggning närmast huskroppen och den nya entrén. Schaktbredden uppgick till tre meter.

Inga arkeologiska lämningar framkom, då enbart modern överbyggnad samt tidigare schakt för dränering och dagvattenledningar exponerades, fig. 2.
