## Kv Glädjen 13

Lund, RAÄ Lund 73:1  
Lund, Lunds kommun, Skåne län  
Arkeologisk undersökning 2019  
Linda Billström

Titel: Kv Glädjen 13

Kulturmiljörapport: 2019:21

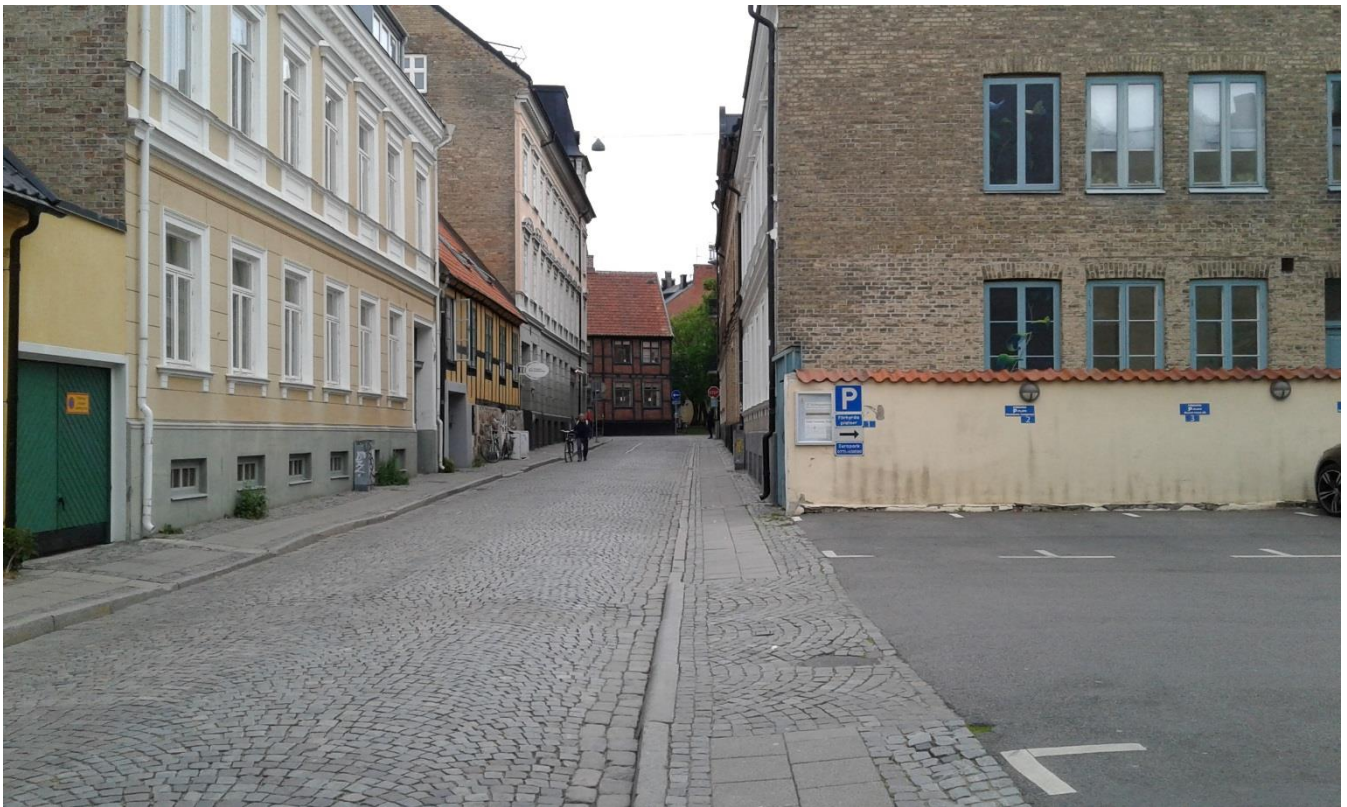
Omslagsbild: Winstrupsgatan sedd från söder. Schaktet togs upp vid elskåpet centralt i bilden

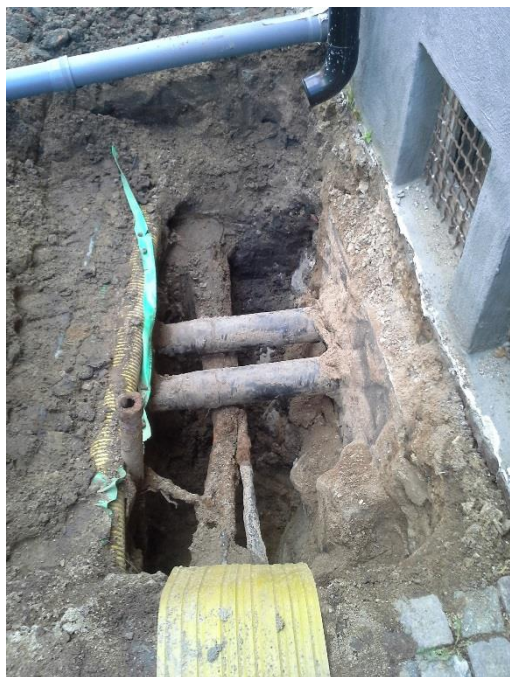
omfattade ca 2,00 × 1,10 × 1,20 m. Dock kom den västra halvan av schaktet inte att grävas på grund av en vattenservis som inte fick flyttas (fig. 2).

*Figur 2. Schaktet sett från söder. Västra halvan grävdes inte ned ytterligare på grund av servisen som inte fick flyttas. Längst ned i bild ses den gula täckplasten som lagts över elledningarna i nord-sydlig riktning.*

Större delen av schaktet var fyllt av modern packsand som lagts ned i minst två omgångar i samband med rördragningar till fastigheten och nedläggning av elledningar i nord-sydlig riktning. Direkt över elledningarna låg gul täckplast (fig. 2).

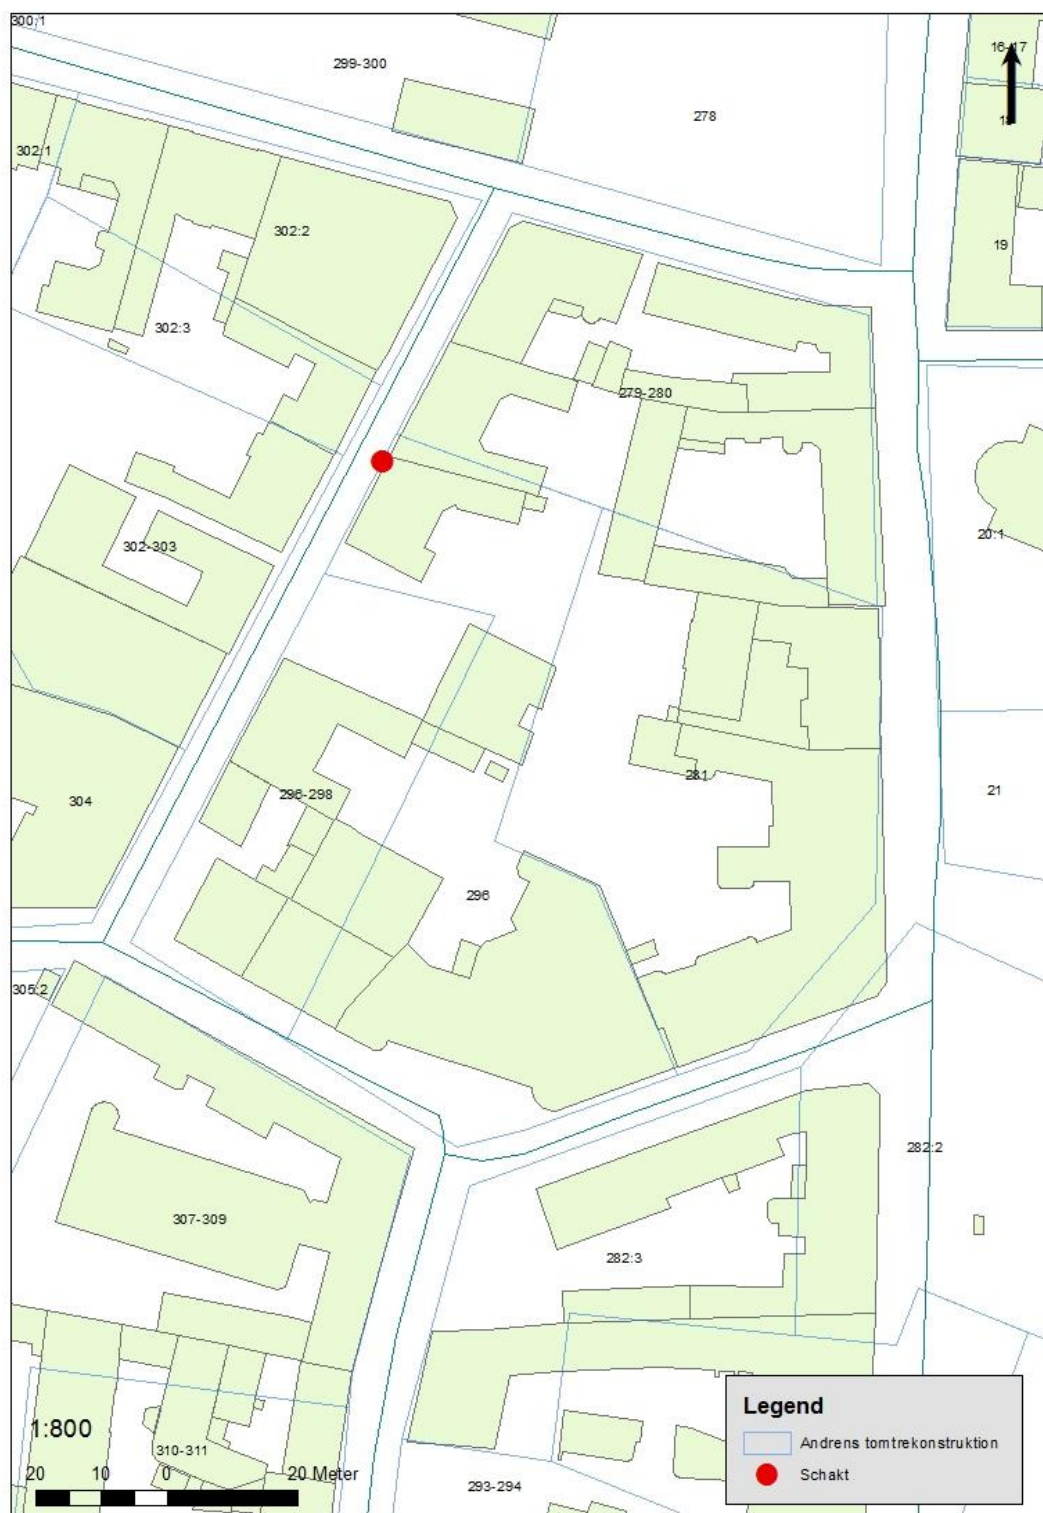
Längst i söder fanns en gård vilken omnämns i skriftliga källor först år 1558, då den var kaniken Hennings vikariesresidens tillhörande S:t Knuts (konge) altare. På denna tomt (296) låg det så kallade "Berlingske hus". De äldsta delarna av tegelhuset, som år 1911-12 flyttades till Kulturen, daterar sig till 1200- eller 1300-talet (Andrén 1984:113). I kvarterets sydvästra del (296-298) fanns en gård som är känd först från år 1524, då den donerades till domkyrkan av arkielektus Aage Jepsen (Sparre). Det aktuella schaktet är beläget i den nordvästra delen av denna tomt (fig. 3).

Figur 3. Schaktets placering samt Anders Andréns tomtrekonstruktion med tomtnummer.

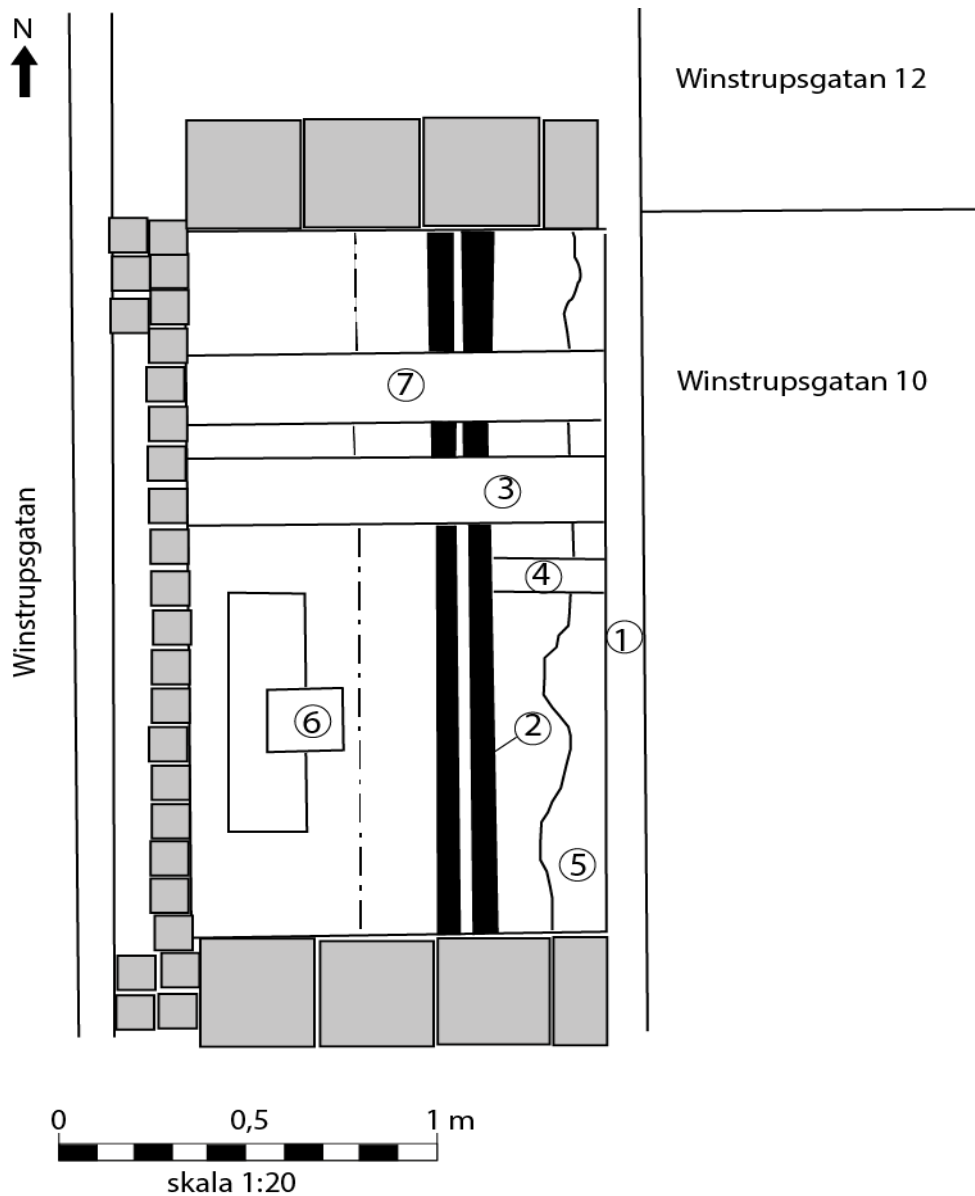
### Planritning

1. Grundmur i betong.
2. Två elledningar varav en äldre med järnkapsel, ca 0,75 m under gatunivå.
3. Fjärrvärmeledning.
4. Aktuellt vattenrör som sprungit läck framkommer på ett djup av 1,20 m under gatunivå.
5. Betongfundament till byggnaden.
6. Servis som inte fick flyttas.
7. Ytterligare en ledning som frilades då schaktet vidgades åt norr.

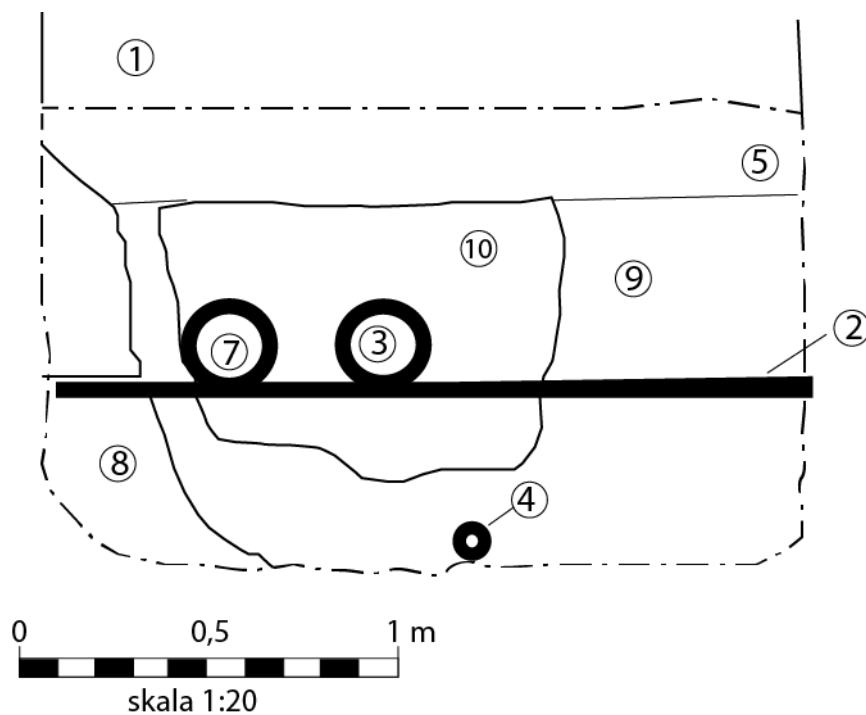
Sektion mot öster.

1. Grundmur i betong.
2. Två elledningar varav en äldre med järnkapsel, ca 0,75 m under gatunivå.
3. Fjärrvärmeledning.
4. Aktuellt vattenrör som sprungit läck framkommer på ett djup av 1,20 m under gatunivå.
5. Betongfundament till byggnaden.
7. Ytterligare en ledning som frilades då schaktet vidgades åt norr.
8. Gråbrun lerig silt, förekomst av enstaka tegelbitar, rest av kulturlager, ej daterbart.
9. Packsand, mörkgul sand, en aning grövre än nr 10, äldre än nr 10.
10. Ljusgul sand, troligen packsand som lagts dit efter att rör nr 3 och nr 7 kopplats in till fastigheten.
