# Sankt Lars begravningsplats

Lund  
Lund, Lunds kommun, Skåne län  
Antikvarisk utredning 2019  
Victoria Hult

Titel: Sankt Lars begravningsplats  
Författare: Victoria Hult  
Kulturmiljörapport: 2019:37  
Datum: 2019-10-29  
Omslagsbild: Ringkors av järn uppställt vid en död pelarek vid mittgången på Sankt Lars begravningsplats.  
Upphovsrätt: Där inget annat är angivet, enligt Creative Commons licens CC BY

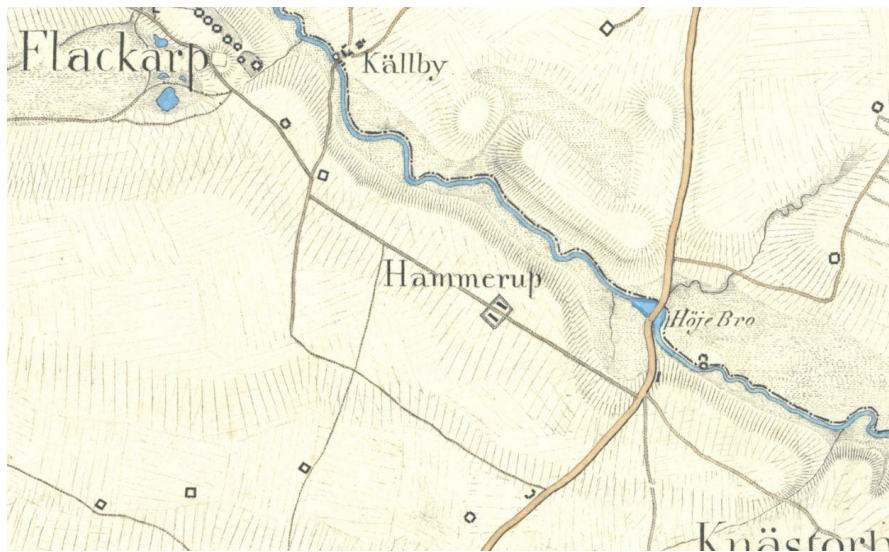
Figur 3: Området före etableringen av Sankt Lars hospital och Sankt Lars begravningsplats. Gården Hammerup, dåtidens benämning på Hunnerup och består av två gårdslängor, Flackarps by är vid denna tid bebyggd. Skånska rekognoseringskartan från år 1812. Källa: Länsstyrelsen i Skånes län.

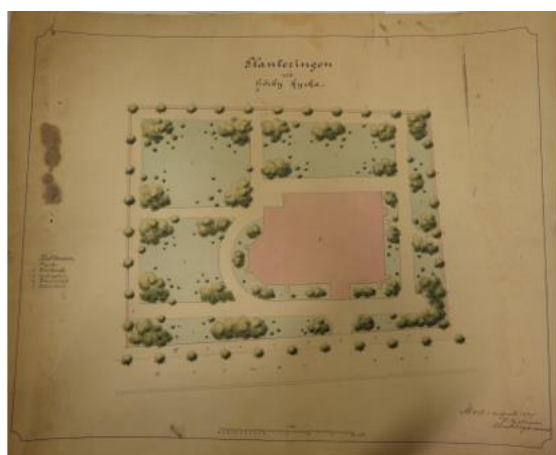
Figur 5: Bengt Kjellssons förslag till plantering vid Hörby kyrkogård år 1897. Källa: Landsarkivet

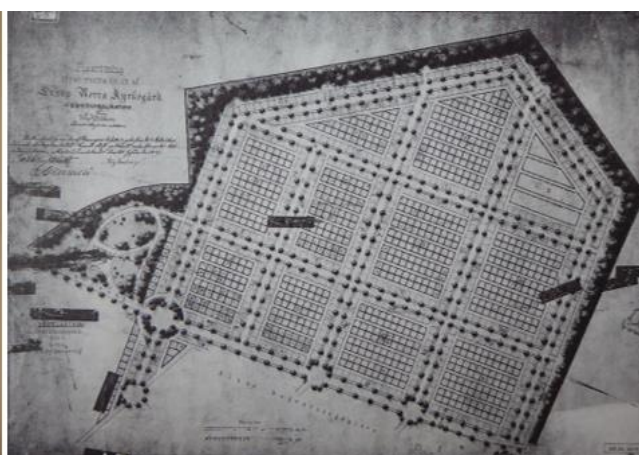
Figur 6: Bengt Kjellssons utvidgningsförslag till Norra kyrkogården i Lund år 1888. På ritningen syns Kjellssons karaktäristiska rundlar av lindträd. Källa: Landsarkivet

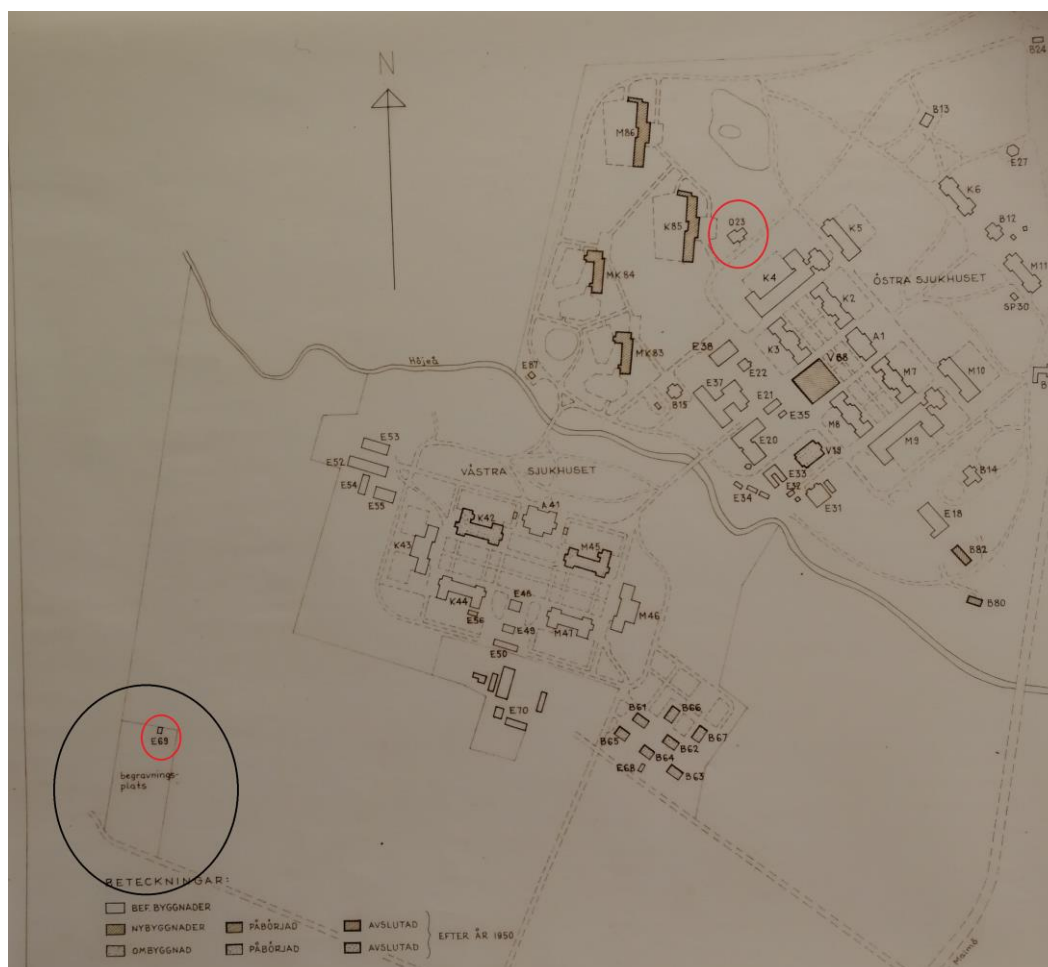
Figur 14: Situationsplan från år 1959 över Sankt Lars sjukhus. Svart inringat område är begravningsplatsen med tillhörande röd markering för redskapsbod, när den revs är okänt. Inringad byggnad uppe vid sjukhusområdet är bårhuset. Bilden är beskuren och redigerad. Källa: Riksarkivet

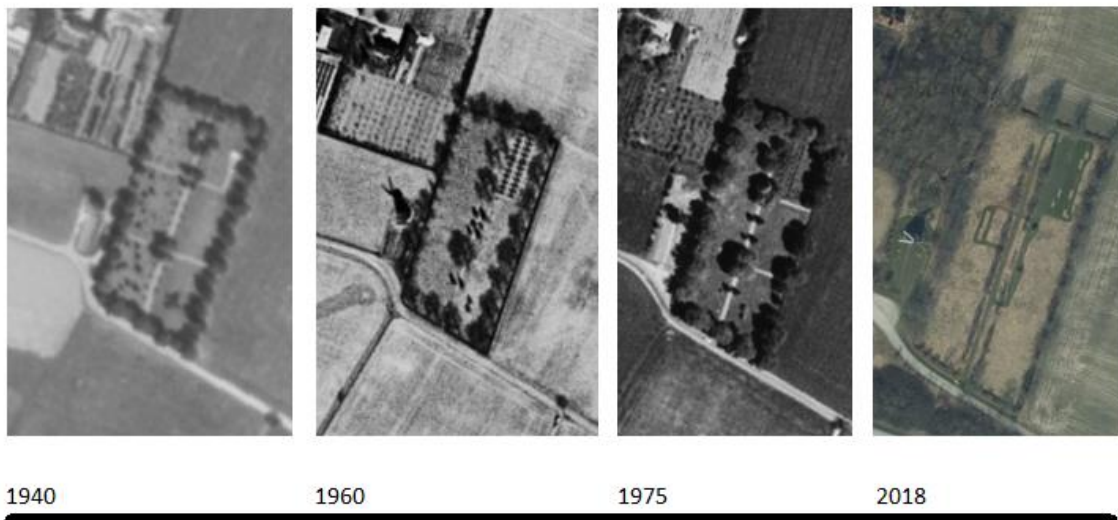
Figur 15: Sankt Lars begravningsplats flygfotografier. Källa. Lantmäteriet

Fotografierna visar begravningsplatsen när den fortfarande var aktiv för gravsättning. Den huvudsakliga strukturen är en omgärdad begravningsplats med häckar och träd, öppen mark med en genomgående grusad mittgång från entrén samt två stycken tväraxlar som bildar en geometrisk gångstruktur och mindre kvarter. I det nordöstra hörnet tycks grusgången fortsätta längs med träden. Utmed mittgången finns rundlar av träd och gången tycks vara kantad av mindre uppvuxna träd.

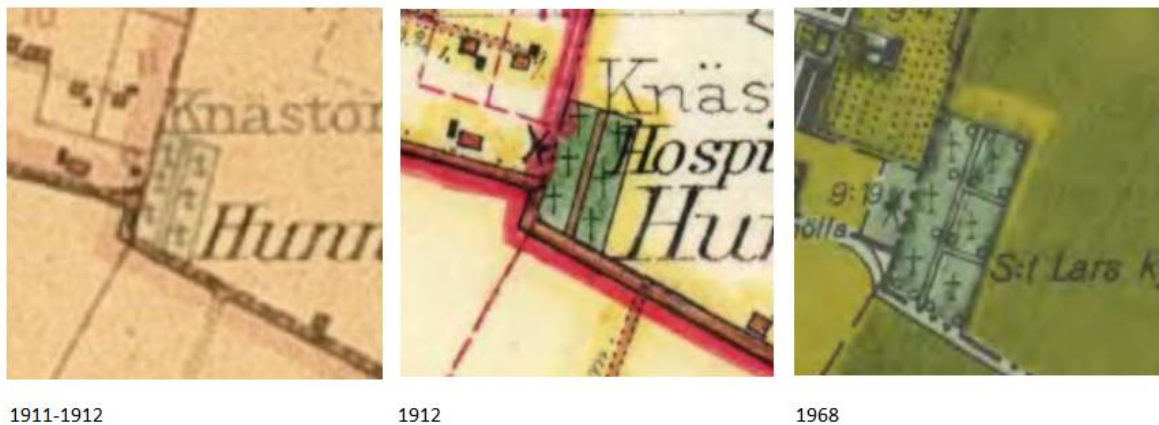
Figur 16: Sankt Lars kartor. Källa: Lantmäteriet

Om tväraxlarna uppkommit efter ritningarna från 1910-talet (*figur 16*) är okänt, de kan markera kvarteren som efterhand fyllts på av gravar eller vara en del av en ursprunglig, medveten gestaltning av begravningsplatsen. Fotografierna visar en gräsinsådd östra sida och en mer uppvuxen västra sida med mindre uppväxta buskar. På Hans Truedssons fotografi syns Flackarps mölla i väst och marken tycks vara täckt med kullar, okänt om det är gravkullar och mindre oidentifierbara buskar. Det går inte att urskilja om kullarna följer något utlagt schema, som kan indikera på om det rör sig om gravkullar i gravrader. På Truedssons fotografi tycks

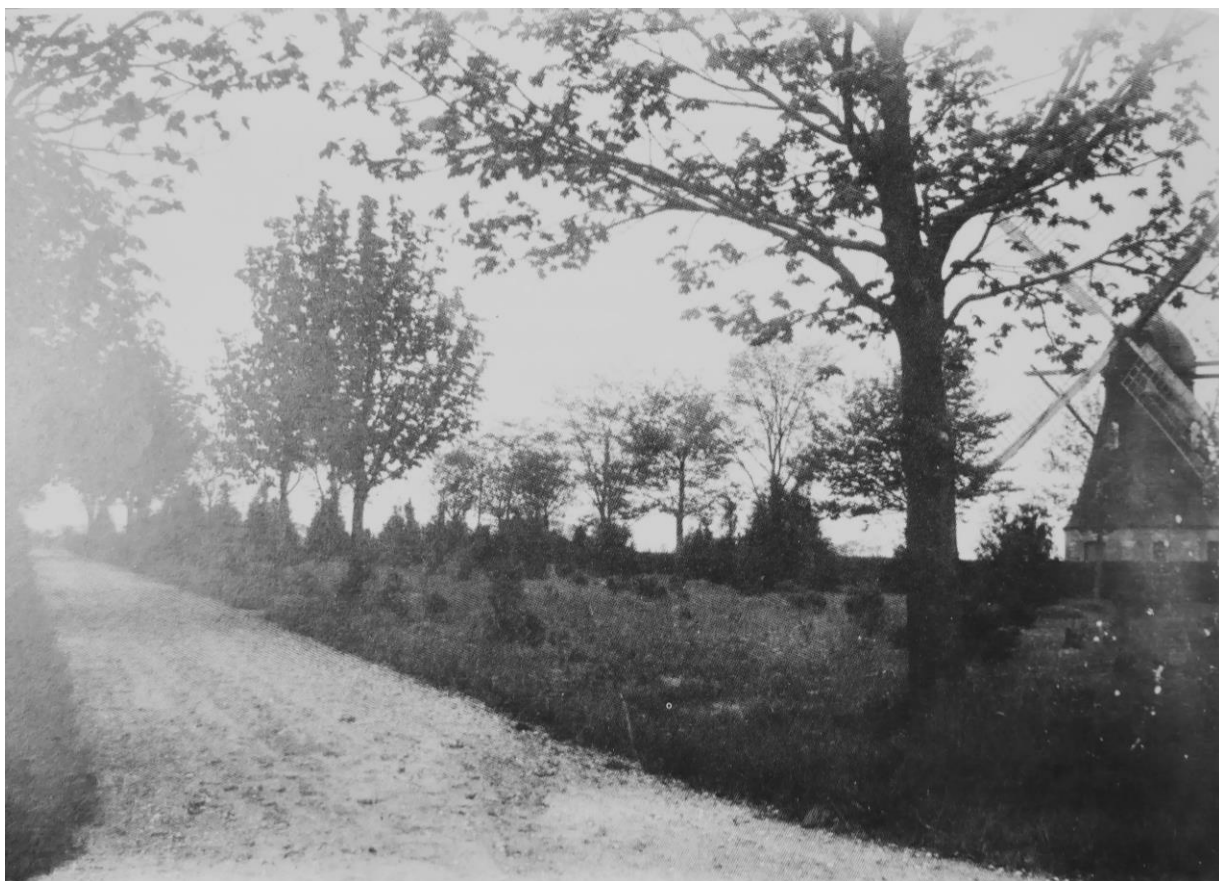
*Figur 18: Fotografi av Hans Truedsson från någon gång mellan slutet av 1920-talet till 1940-talet. Från boken Sinnessjuk i folkhemmet. Bilden är beskuren och retuscherad för att synliggöra västra delens markyta.*

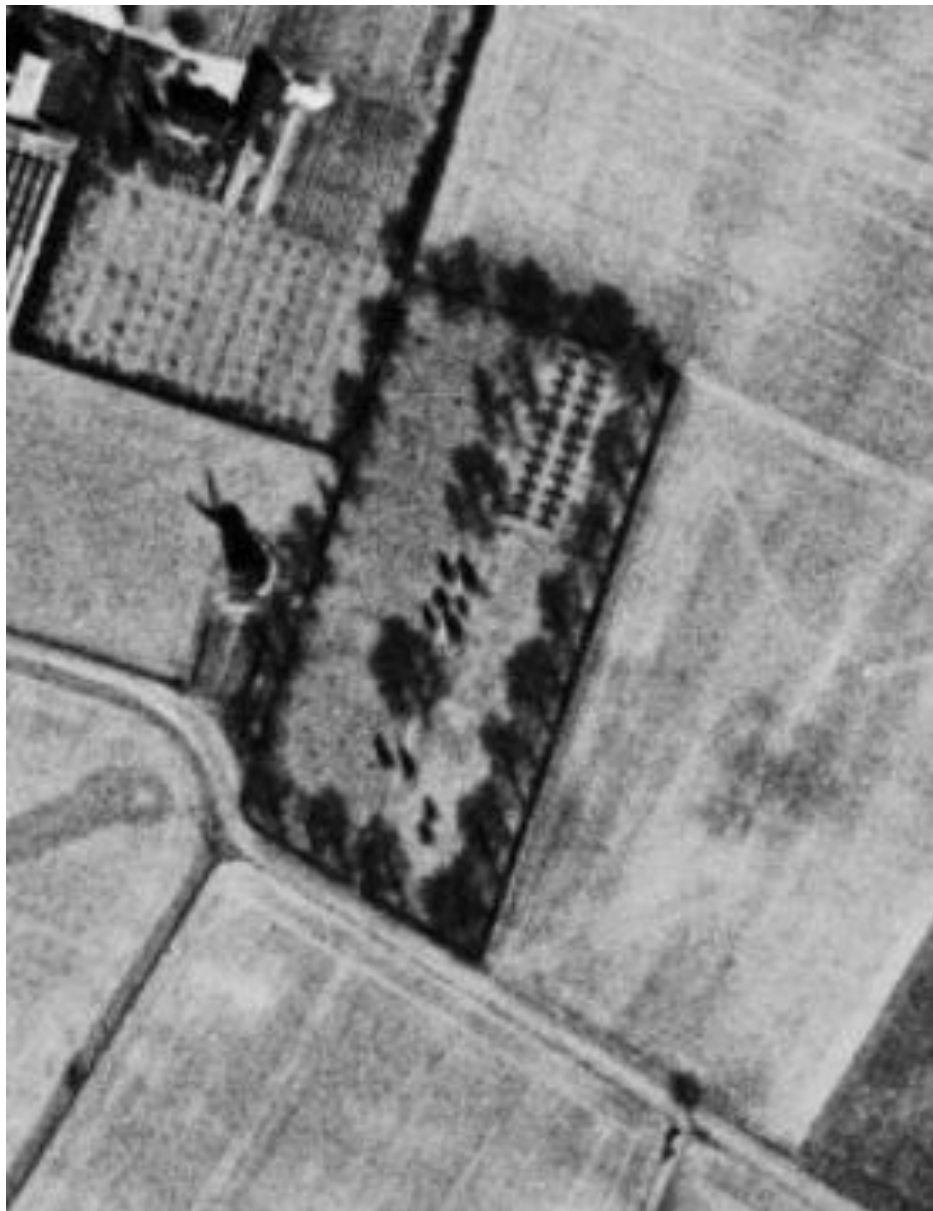
*Figur 19: Flygfotografi från år 1960. Källa: Lantmäteriet*

Efter att gravsättning upphörde sköttes begravningsplatsen av patienter men i allt större utsträckning även av anställda. Fotografiet visar omgärdning i form av buskar och träd likt flygfotografiet från 1940 men en minskning av träd längs den grusade gången, rundlarna är till viss del kvar men den västra delens tvärgångar är borttagna. Uppe i det nordöstra hörnet syns två, möjligtvis tre mörka rader som avgränsas av den tvärgående grusgången. Om det är gravar, eller gravrader är okänt. Marken vid raderna upplevs som lite ljusare, kanske var även de grusade.

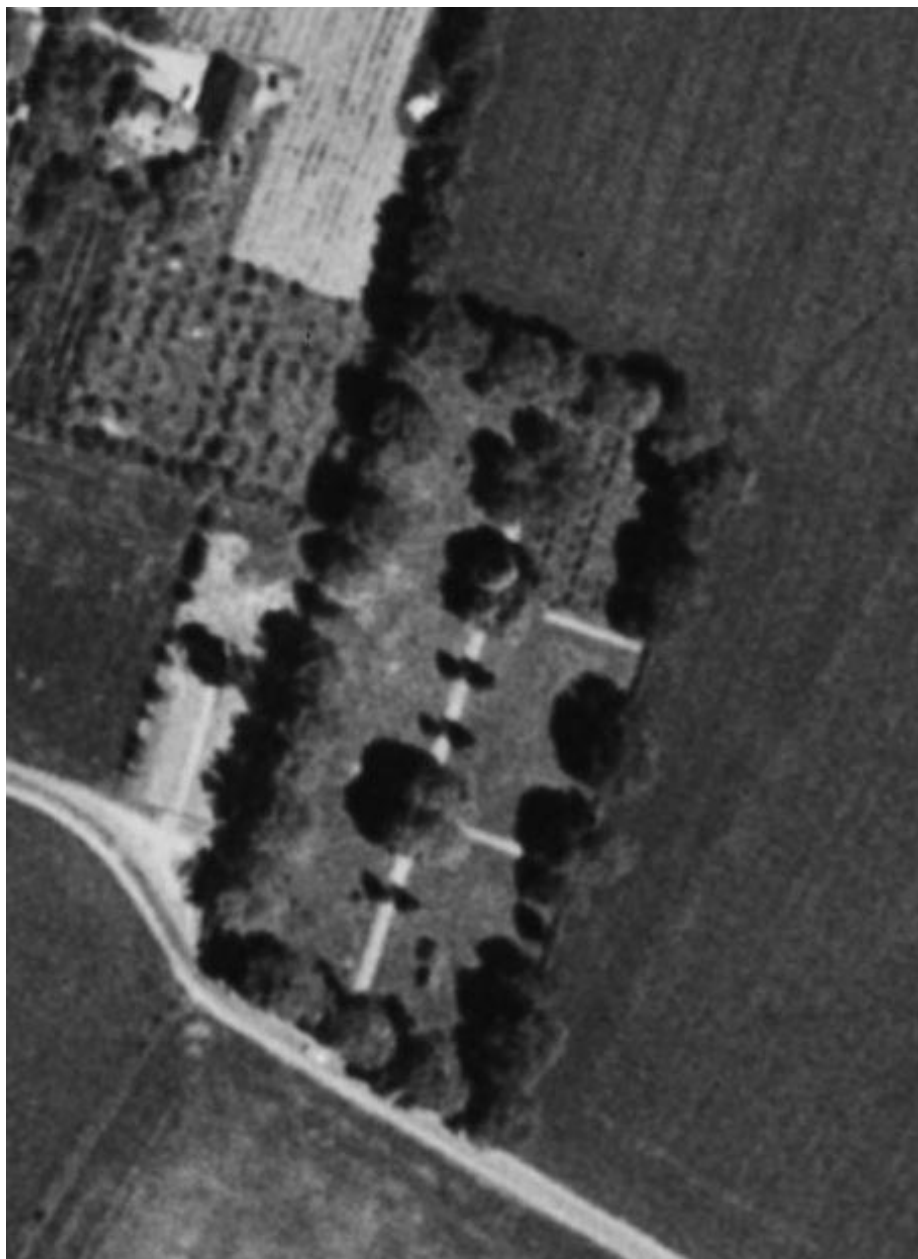
*Figur 20: Flygfotografi från år 1975. Källa: Lantmäteriet.*

Flygfotografiet från år 1975 visar en minskning av träd längs den grusade mittgången jämfört med tidigare flygfotografier. Raderna uppe vid nordöstra hörnet är synliga men till viss del dolda av trädkransen.

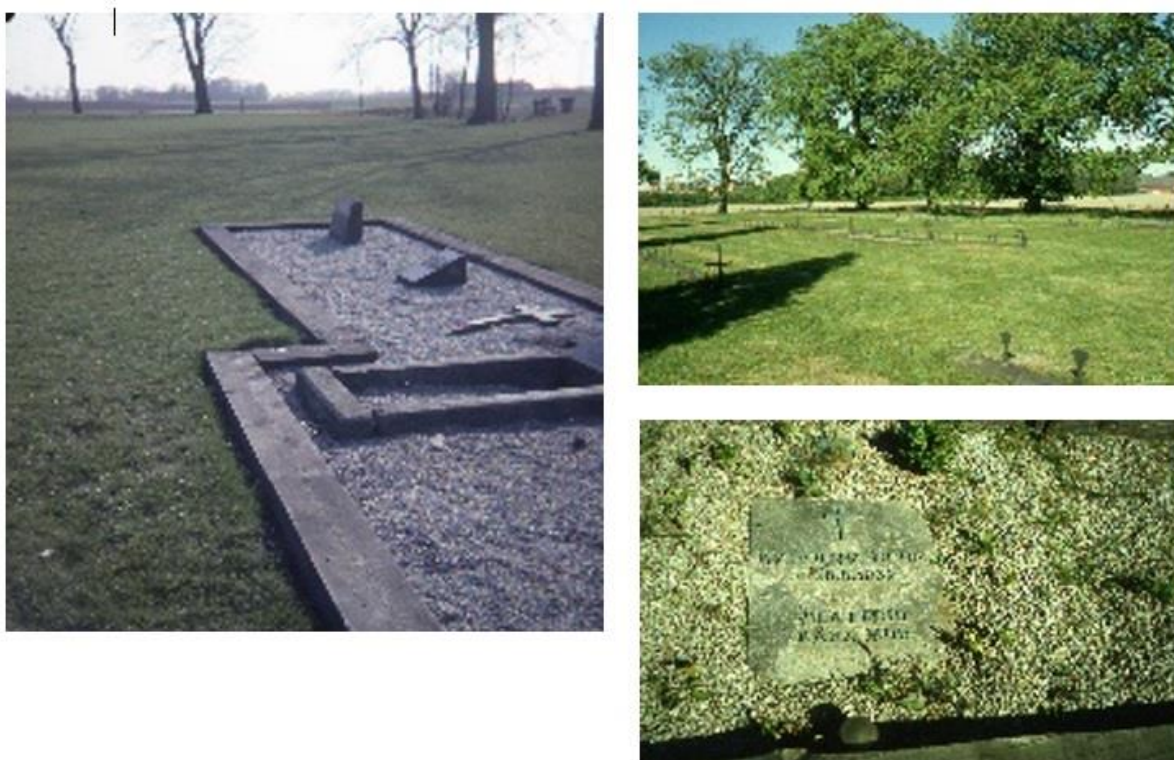
*Figur 21: Okänd fotograf och okänt årtal. Omgärdningarna på fotografierna är fyllda med grus och det ser ut som att begravningsplatsen har haft ett antal järnkors utmed plankorna. Källa: Wikisus.se*

Fotografierna ovan är tagna någon gång under slutet av 1900-talet, efter restaureringen av järnmärkerna men exakt årtionde är okänt. Notera avsaknad av häck kring begravningsplatsen, mängden ringkors och kors samt vad som ser ut att vara ett liggande tråkors på gruset i omgärdningen.

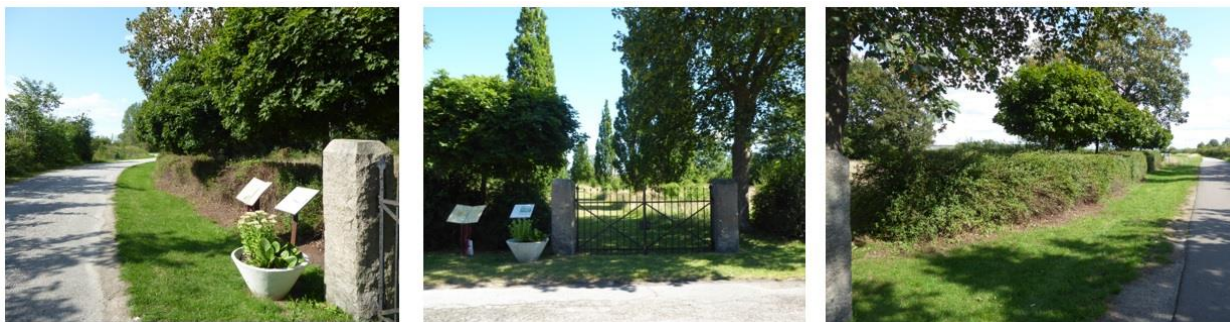
Figur 22: Entrén med omgärdning i söder.

Till området finns en entré. Entrén utgörs av en gjutjärnsgrind fäst i två stycken grindpelare av granitisk sten. Pelarna är råhuggna med svagt profilerade hörn med platt topp. Grindbladen består av vertikala spjälor som avslutas i pilspetsar. Entrén är något framför häcken som går utmed kortsidan av begravningsplatsen. Grinden är svåröppnad och går inte att stänga till ordentligt, ingång till begravningsplatsen sker därför genom att gå förbi mellan grindstolparna och häcken. Framför entrén finns två informationsskyltar och en laminerad skylt med information om pilgrimsled, framför entrén finns en plantering i en kruka.

- Mittgången bör restaureras och förstärkas, material bör vara sand eller grus.
- Entrégrinden bör restaureras. Grindbladen rengörs, rostskyddsbehandlas och målas med linoljefärg och sätts upp igen. Marken nedanför jämnas så att grinden kan gå fri och öppnas. Idag är den trög och kan endast öppnas med kraft och går inte att stänga till ordentligt. Entrégrinden är troligen från uppförandetiden.

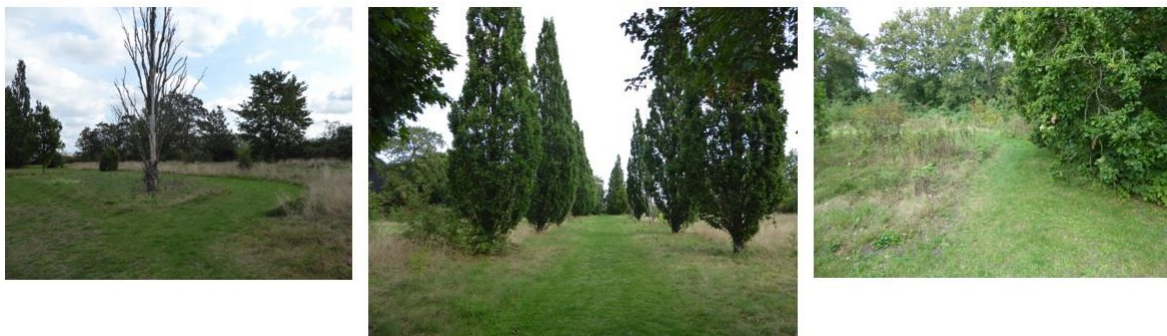
*Figur 23: Begravningsplatsens gångstrukturer*

Begravningsplatsens gångstrukturer kännetecknas främst av den långa mittaxeln som går från entrén genom hela begravningsplatsen. Mittgången är gräsinsådd och kantas av uppvuxna pelarekar och är den mest framträdande strukturen på platsen. Tre stycken pelarekar i mittgången är döda. I övrigt finns gräsinsådda gångstråk som utgår från mittgången ut kring gravraderna i områdets östra, nordöstra och västra delar.

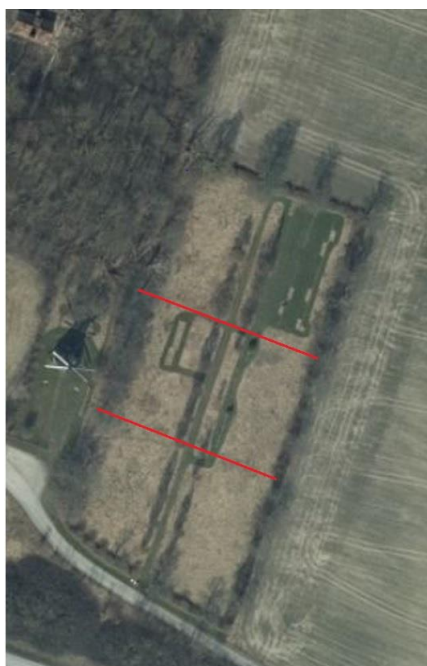
Det finns inga direkta spår kvar av de tidigare tvärgångarna som likt mittgången var grusade, däremot stämmer ingångarna till den östra delen till viss del med hur tvärgångarna var placerade.

*Figur 24: Ungefärlig dragning för tidigare tvärgångar markeras med röd linje.*

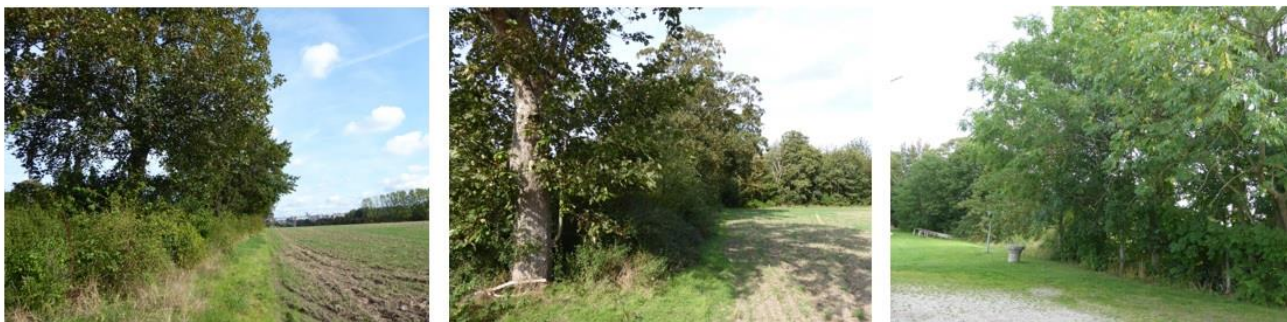
*Figur 25: Begravningsplatsens omgärdning sedd från utsidan. F.v.: Östra sidan, norra sidan och västra sidan*

Begravningsplatsen omgärdas av medvetet planterade trädrader som bildar en omgärdande trädkrans samt planterade häckar i sydöst, sydväst, öst och norr. I väst finns en stor mängd sly och mindre buskar utmed diket.

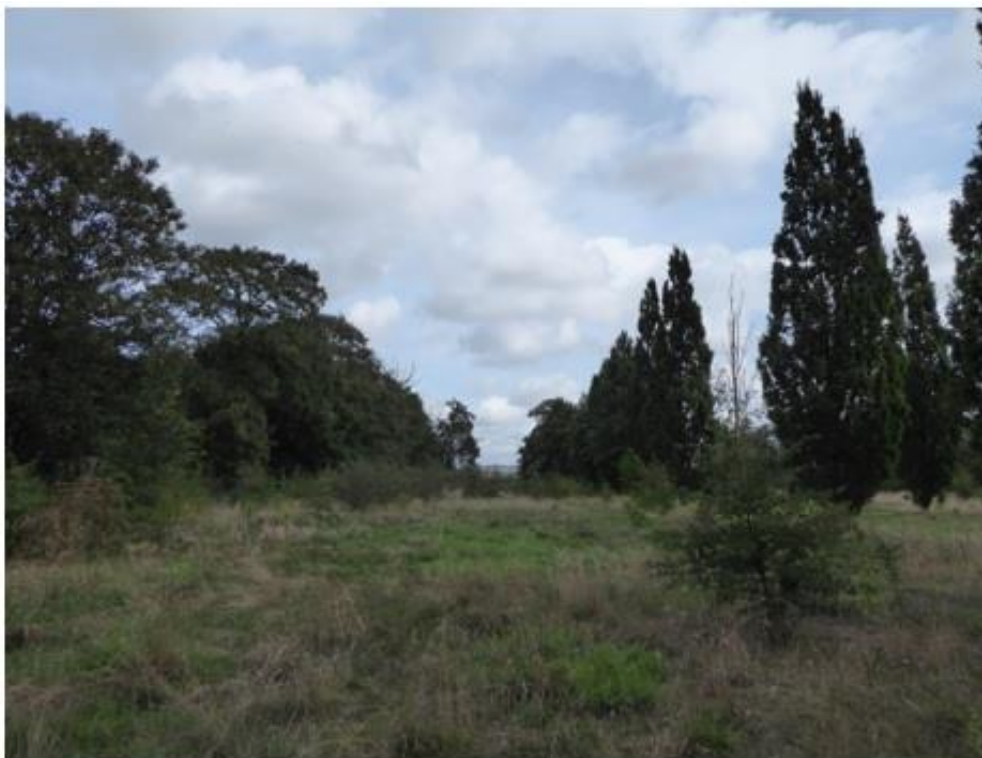
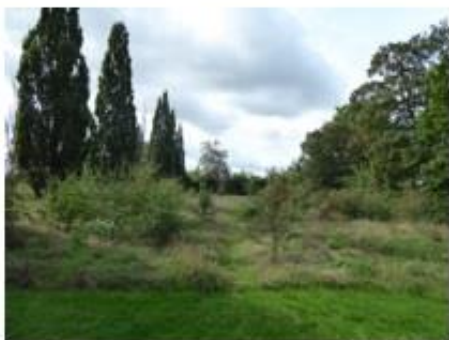
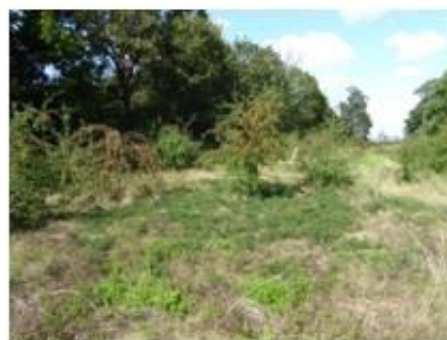
Begravningsplatsen har varierad vegetation. Begravningsplatsens södra delar upplevs nästan vara en anlagd äng. Östra sidan kännetecknas av en mer ordnad struktur, med stora delar klippt gräs och (till viss del) formklippta buxbomsbuskar utmed gravrader. Västra sidan är mer uppvuxen med en varierad och artrik vegetation. De södra och mittersta delarna har fläckvis bevuxen klöver i det höga gräset, längre norrut finns små, utspridda askar, hagtornsbuskar och nyponbuskar, i den nordvästra gränsen finns vad som troligen är en jasminbuske. Utmed diket i väst finns lindar.

*Figur 26: Begravningsplatsens västra del. Här finns inte lika många gravvårdar och naturen har på så vis tagit över. Den större bilden är tagen med Möllarevägen i ryggen.*

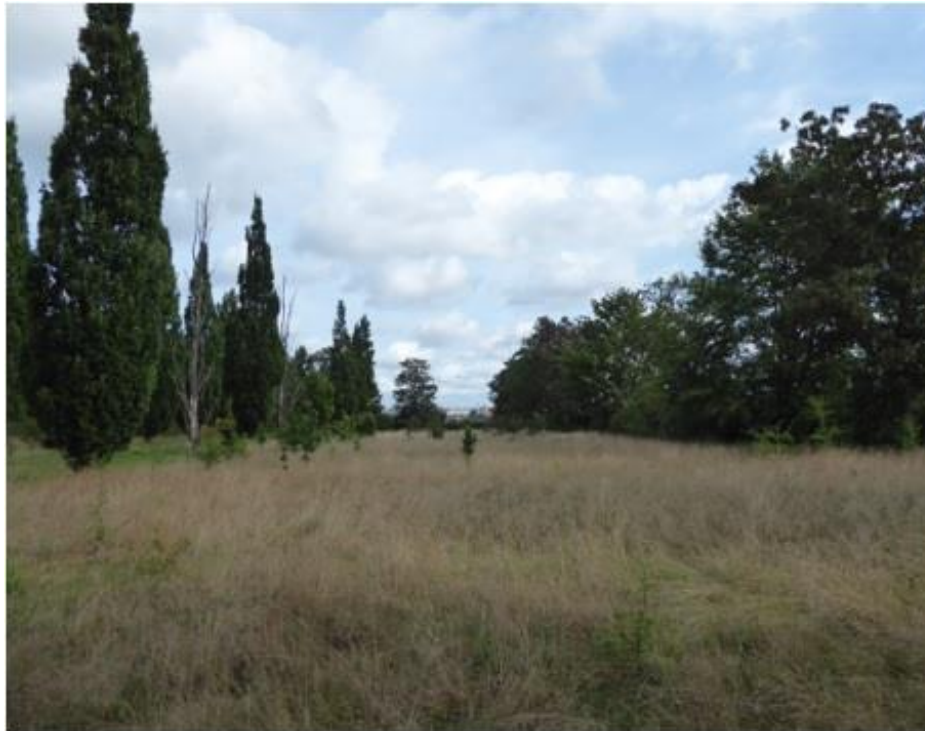
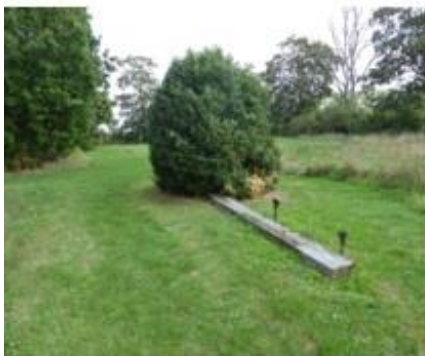
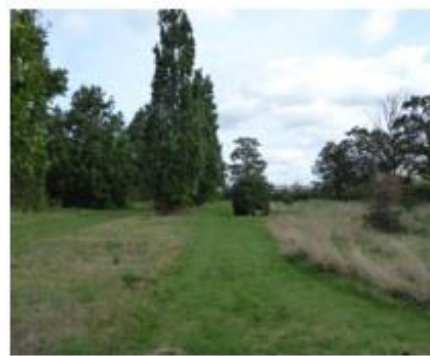
*Figur 27: Begravningsplatsens östra del. Den nordöstra delen utgörs nästan helt av gravrader och klippt gräs, övriga delar upplevs nästan ängslik med mindre, sporadiskt placerade buskar samt mindre buskar i gräset i de mittersta och sydliga delarna. Den större bilden är tagen med Möllarevägen i ryggen.*

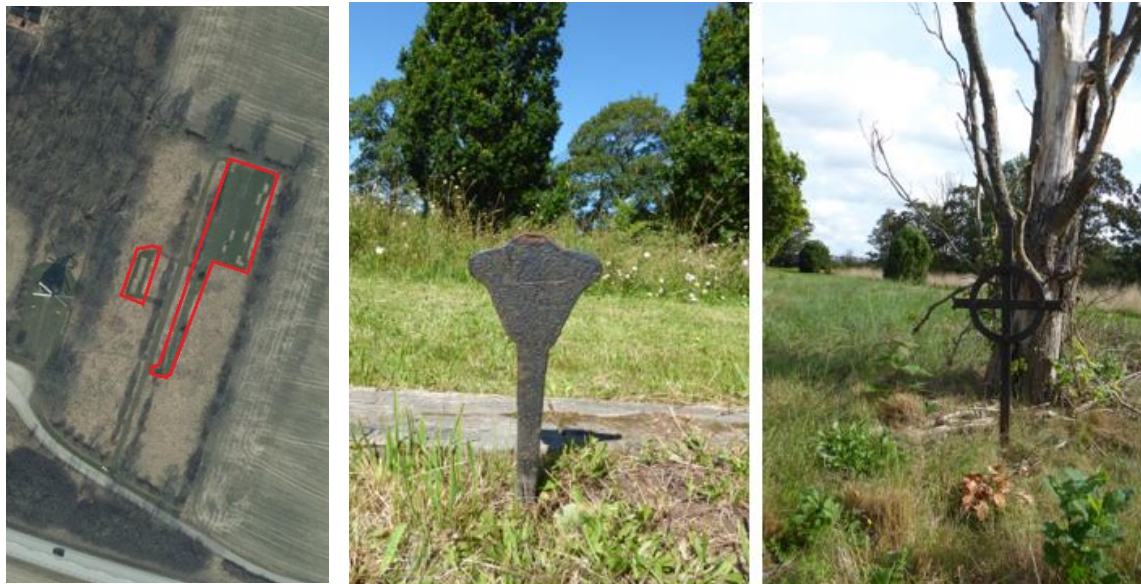
*Figur 28: Röda linjer markerar områden med gravmarkeringar. Det tycks inte finnas gravmarkeringar utanför angivna områden.*

De bevarade gravvårdarna på begravningsplatsen finns inom rödmarkerat område, där majoriteten förekommer i den nordöstra delen. De flesta gravvårdar är av järn i två olika modeller, majoriteten är små järnstavar med toppen utformad som en stiliserad blomma med liten inskriptionsyta där patientnummer och M eller K är ingraverat. På flera gravvårdar är inskriptionen bortvittrad eller sönderrostad, och en del gravmarkeringar av denna modell gömmer sig i buskar eller saknar avslutande topp. Gravvårdarna är formgjutna och sedan ifyllda med inskription. Det finns även ett antal ringkors på begravningsplatsen, på dessa tycks det inte finnas någon inskription. Ringkorsen har ett latinskt kors med en cirkelbåge mellan korsarmarna som är fäst med nitar. Korsarmarnas avslut är dekorerade med tvåpass. Det finns omkring 210 gravvårdar av järn.

- Samtliga järngravvårdar tas upp, rengörs, rostskyddsbehandlas, målas med linoljefärg och återplaceras så att de står rakt och rätt. Markeringar på järngravvårdarna antecknas och dokumenteras. Genom att jämföra patientnumret på gravvårdarna med journaler i Regionarkivet kan man ta reda på mer exakt vilka som är begravda på begravningsplatsen.

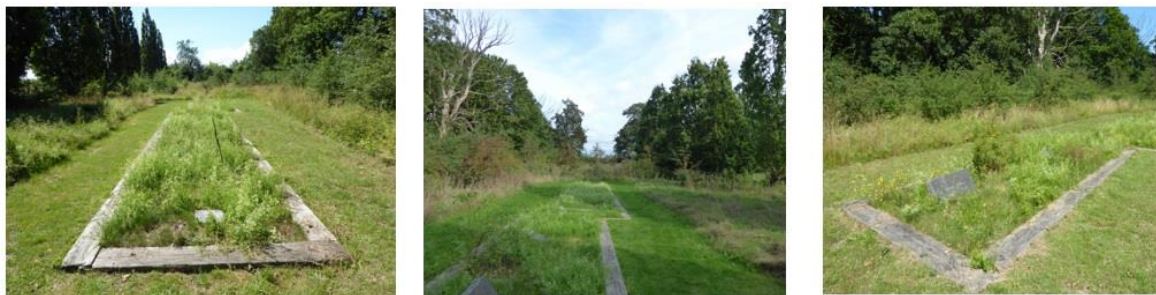
*Figur 30: Västra delen finns ett mindre område (i jämförelse med den östra delen) med gravmarkeringar helt är omgärdade av träplankor, majoriteten av gravvårdarna är av sten.*

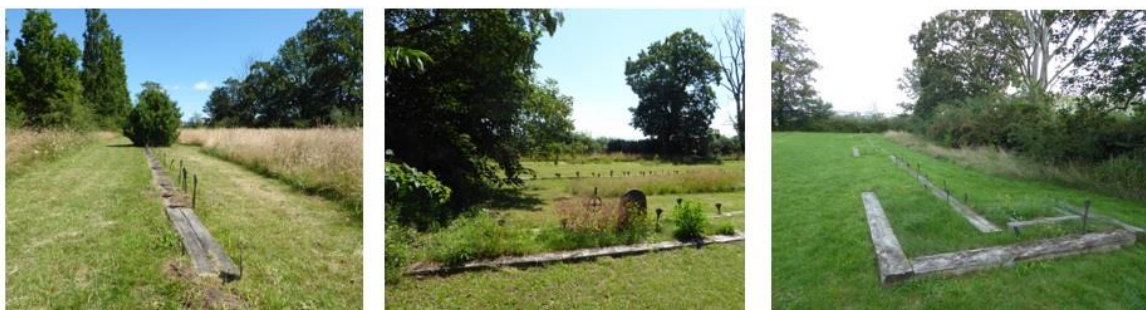
*Figur 31: Östra sidan består av gravmarkeringar utmed plankor som bildar rader samt omgärdningar kring gravvårdar av sten.*
