## Kv Billegården 53

RAÄ Lund 73:1/ L1988:5459  
Lunds stad och kommun, Skåne län  
Arkeologisk schaktningsövervakning 2020  
Adam Hultberg

Kulturmiljörapport: 2020:22

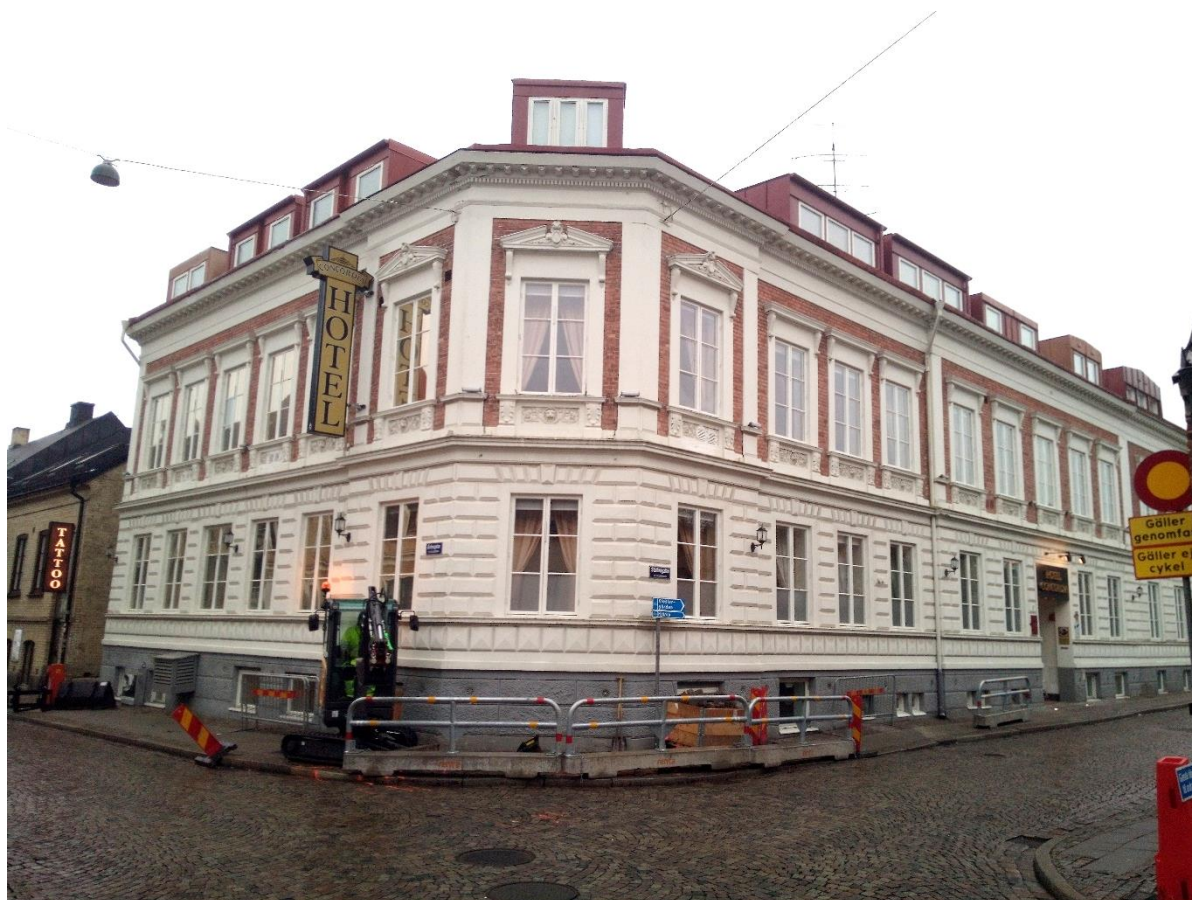
Omslagsbild: Byggnaden som idag inhyser Hotel Concordia uppfördes 1882 i korsningen Grönegatan / Stålbrogatan. Fotografiet taget från nordöst.

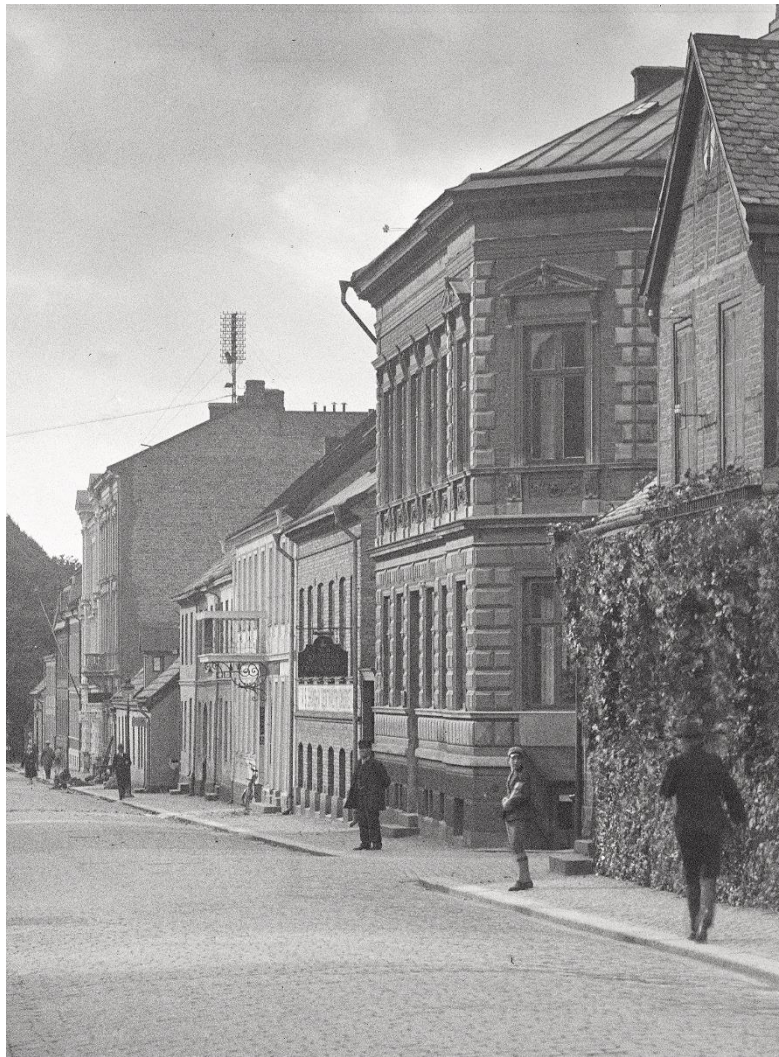
*Figur 2. Byggnaden som idag inhyser Hotel Concordia, i korsningen Grönegatan / Stålbrogatan. Den äldre trappnedgången skymtar bakom pojken till höger i bild. Bilden är beskuren. Foto: Per Bagge, 1900-talets början. Universitetsbiblioteket, Lunds Universitet.*

Byggnaden som idag inhyser Hotel Concordia uppfördes år 1882. På äldre fotografier finns en källartrappa på den plats där en ny nu ska installeras. En större ombyggnation skedde år 1967, då byggnaden omvandlades till studentbostäder och fick smeknamnet "Micklagård" (Bevaringskommittén 1981). Sannolikt är det i samband med denna ombyggnation som den äldre trappan och källaringången har satts igen.

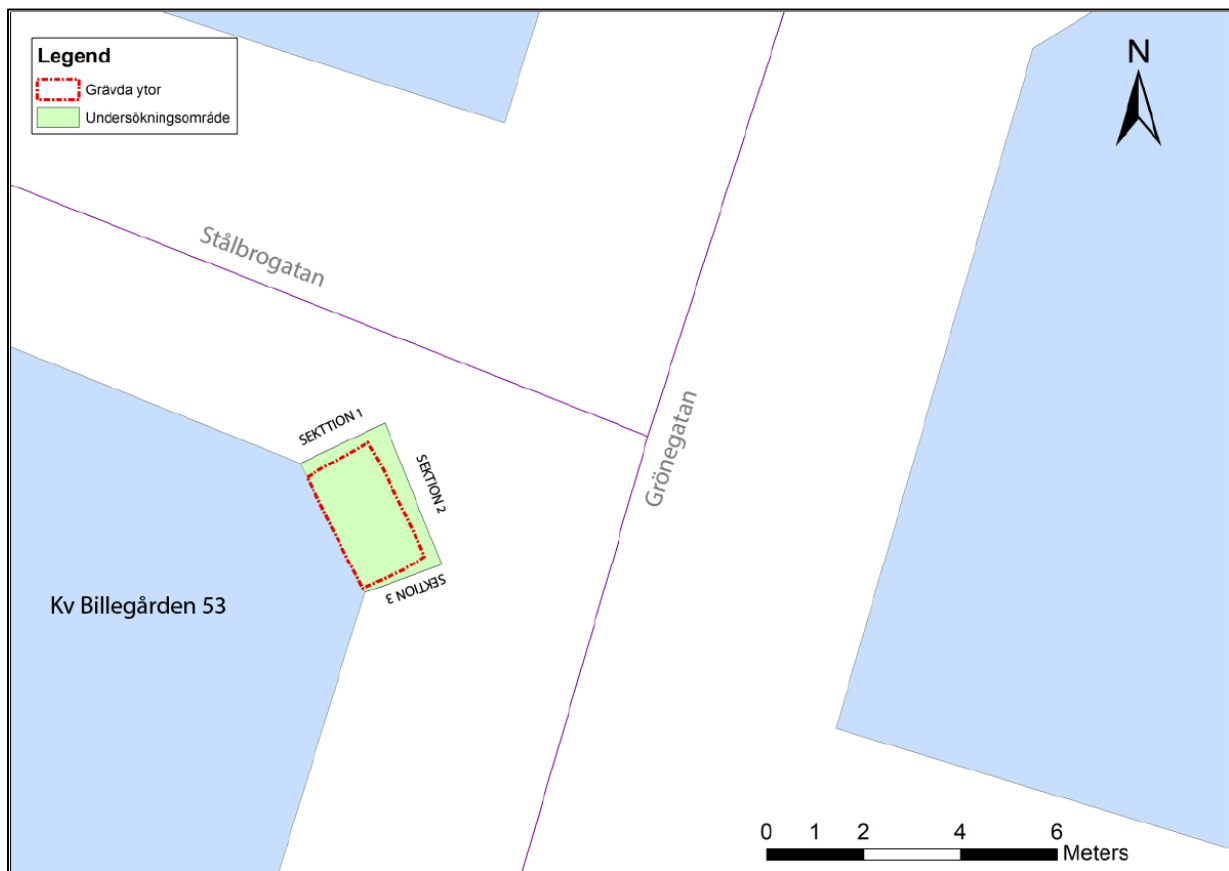
Figur 3. Schaktplan över undersökningsområdet. Kv Billegården 53, Lund. © Lantmäteriet.

Schaktet maskingrävdes ner till ett djup av 1,20 meter. Arbetet tog något längre tid än förväntat då det förekom osäkerhet angående hållfastheten på det igenmurade dörrpartiet. Endast enstaka kulturlagsrester kunde dokumenteras längs den nordvästra schaktkanten på vägen ned.

Det kunde bekräftas att den äldre källartrappan delvis fanns kvar och att anläggandet av densamma kraftigt påverkat de äldre kulturlagren inom undersökningsområdet. I tillägg till detta framkom stora mängder ledningar, till såväl vatten och avlopp som tele och el. En större betongkonstruktion framkom också i schaktets norra del. Bevarade äldre kulturlager kunde noteras i den nordvästra sektionen från ett djup av 0,90 meter. Omrörda lager kunde även noteras över denna nivå. Omrörda kulturlager kunde anas i schaktbotten på ett djup av 1,15 meter.

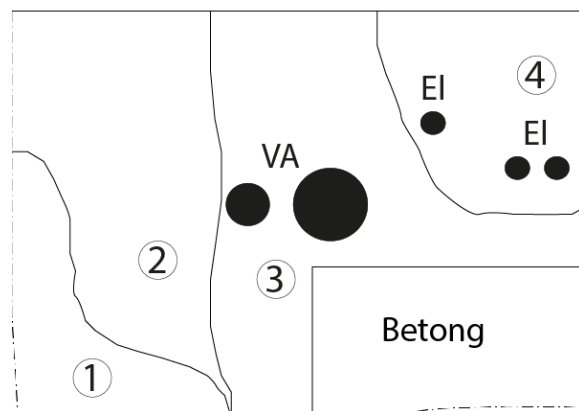
### SEKTION 1

1. Grå silt, kompakt. Innehåller tegelkross, träkolsprickar och gul lera. Melerad i färgen, tegelkross. Frischakt?
2. Blandning mellan lager 1 och 3.
3. Sand i rörschakt.
4. Grå sand i rör-/ kabelschakt.
5. Mörkt grå silt/lera, kompakt och fet. Innehåller träkol, tegelkross, blålera och sten. Något humös.
6. Grå lerig silt. Mellankornig, fet, kompakt och fuktig. Innehåller rikligt med träkolsprickar, tegelprickar, tegelprickar och enstaka kalkprickar.
7. Lager 6 uppblandat med gul sand.
