## Kv Bispen 1

Fornlämning RAÄ Lund 73:1/Lämningsnr L1988:5459  
Lunds stad och kommun, Skåne län  
Arkeologisk schaktningsövervakning 2019  
Gertie Ericsson

Titel: Kv Bispen 1  
Författare: Gertie Ericsson  
Kulturmiljörapport: 2020:55

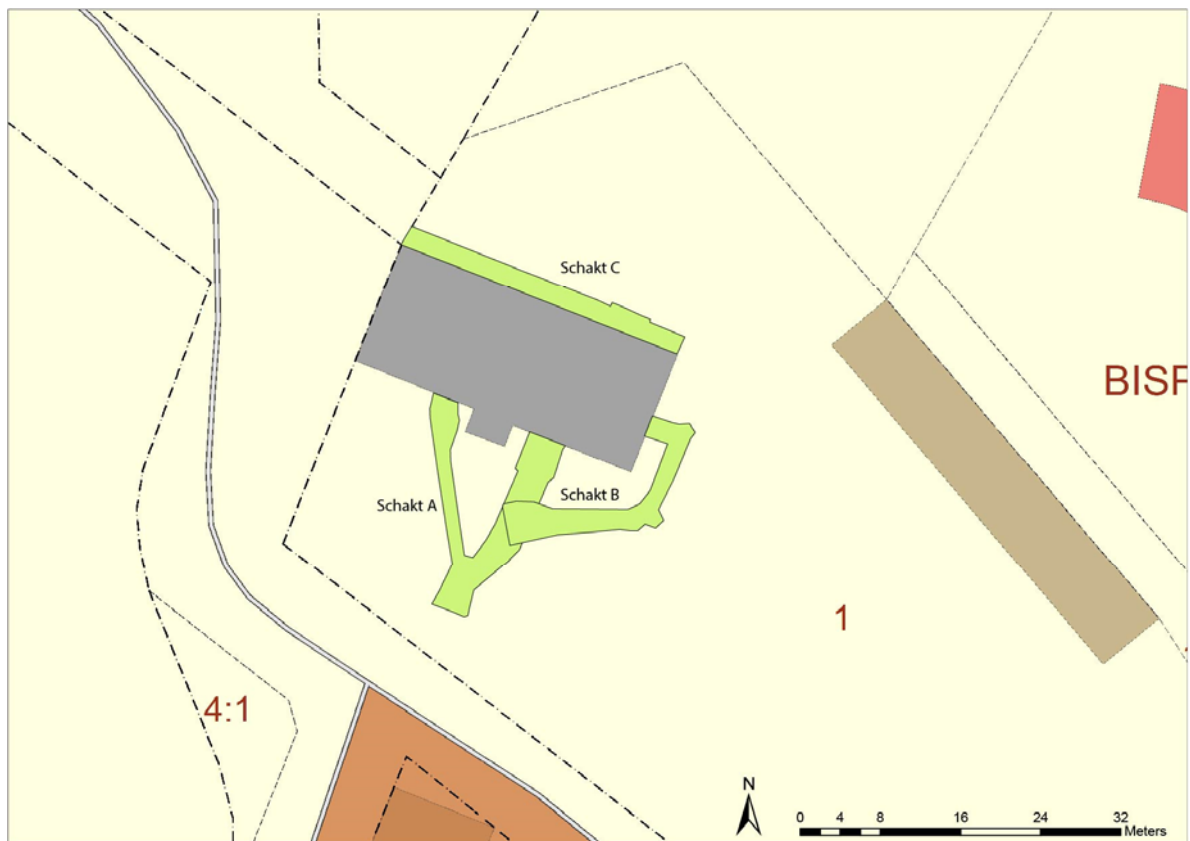
Figur 2. Plan över fastigheten och de schakt som grävdes.

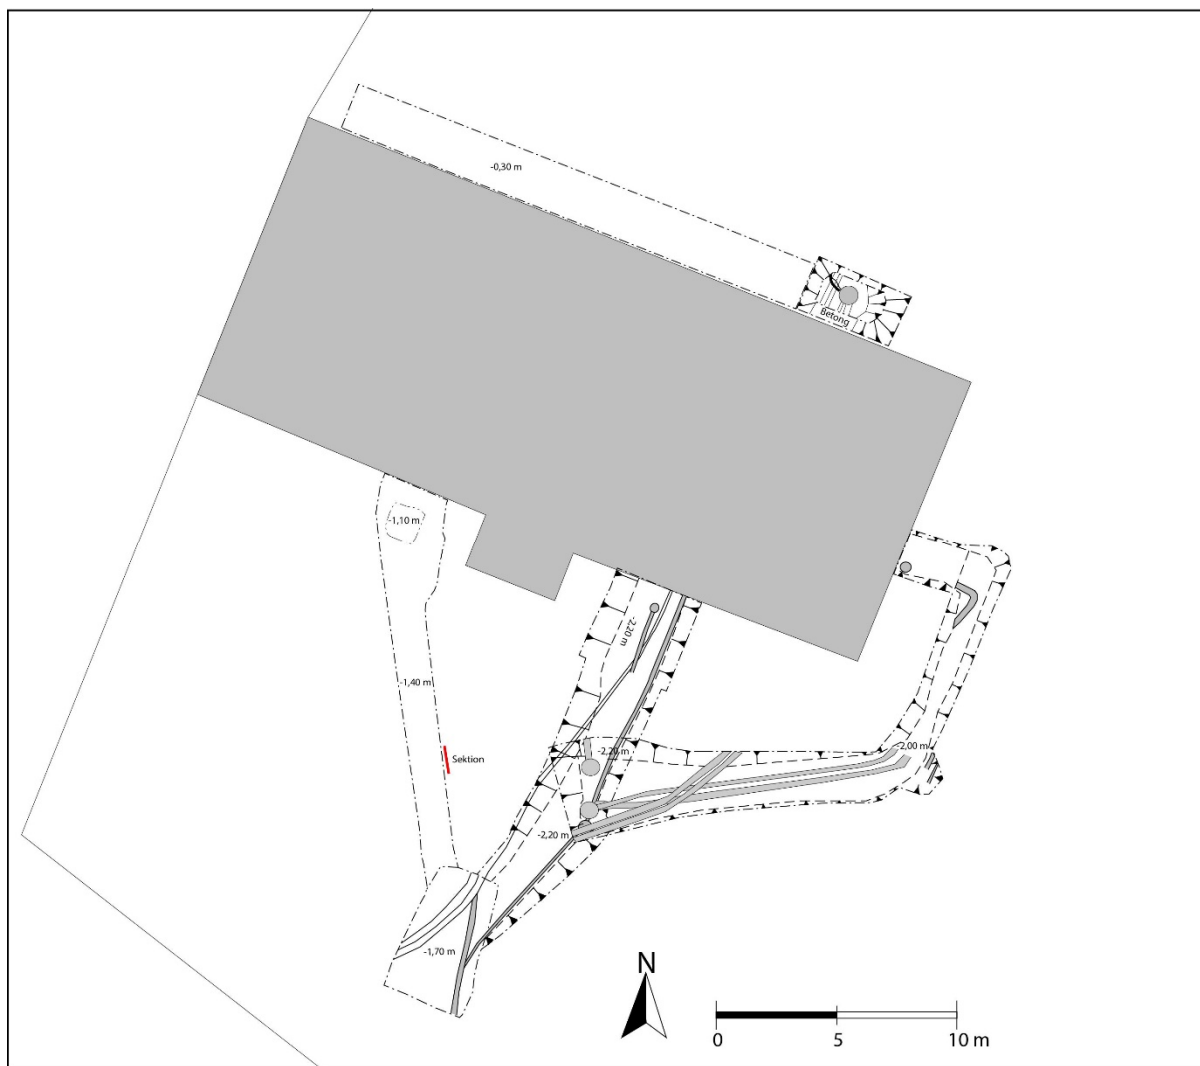
Figur 3. Alla ingrepp som gjordes i ärendet.

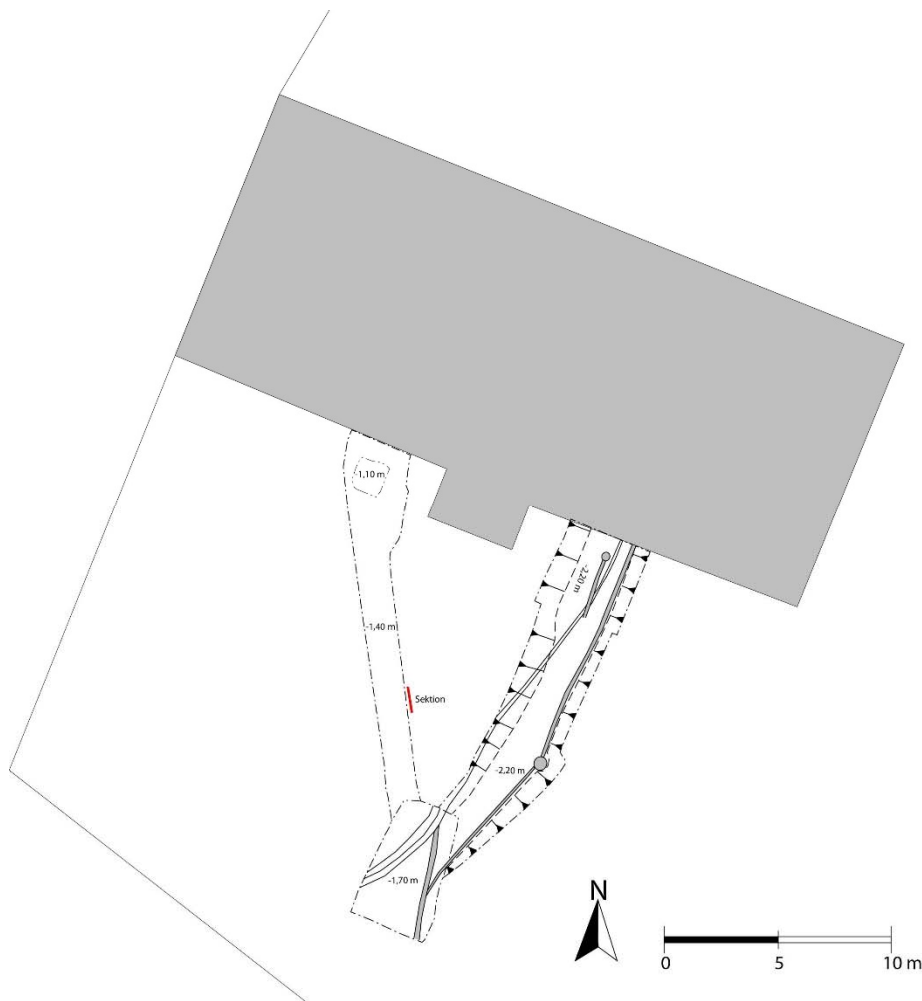
Figur 4. Schakt A.

Det södra schaktet grävdes i ett "V" ut från byggnadens sydfasad, liksom 1997 års schakt gjorde (figur 2, 3 och 4). Den västra delen var 17,00 m lång, 1,00 m bred och den grävdes till ett djup av ca 1,40 m. Den östra delen var 14,00 m lång och 3,50 m bred, den grävdes till ett djup av 2,20 m. De möttes i ett schakt som var 6,00 m långt och 3,00 m brett, som grävdes till ett djup av 1,70 m. I det västra schaktet framkom intakta kulturlager vid ett djup mellan 0,70 m och 1,24 m. Moränen påträffades ej i detta schakt, generellt över ytan framkommer moränen (enligt vad tidigare undersökningar visat) vid ca 1,00 m djup. De kulturlager som framkom tolkades vara marklager från områdets medeltida period, men det faktum att kulturlagermaktigheten i området överstiger en meter, kan visa på att det istället är stadens vallgrav som löpt här. De humösa kulturlager som påträffades vid 1,24 m djup kan härröra från igenfyllningen av vallgraven. Vid 1986 och 1997 års undersökningar i samma område, tolkades vallgraven ha löpt söder om biskopshuset. Tolkningen gjordes utifrån anomalin i morändjupet, som visar på att det grävts för en större nedgrävning (Johansson Hervén 1997). Den östra delen av schaktet bestod av omrörda kulturlager hela vägen ner i botten, och likaså var schaktet i söder söndergrävt av olika ledningar.

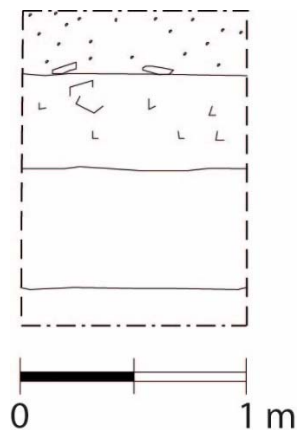
En sektion dokumenterades i den västra delen av schakt B (figur 6). Underst från ett djup av 1,40 m framkom mörkbrun, finkornig, fet, fuktig och kompakt kulturlager med inslag av träkol. Från 1,28 m djup framkom siltig, gråbrun lera, med inslag av tegel, något som tolkas vara ett sentida utjämningslager. Över det, från 0,70 m djup fanns ett lager som bestod av morän och kulturjord blandat, och med inslag av rött tegel. Det övre kulturlagret, från 0,30 m djup bestod av grus.

Figur 5. Sektion i den västra delen av schaktet, beskriven i löptext ovan

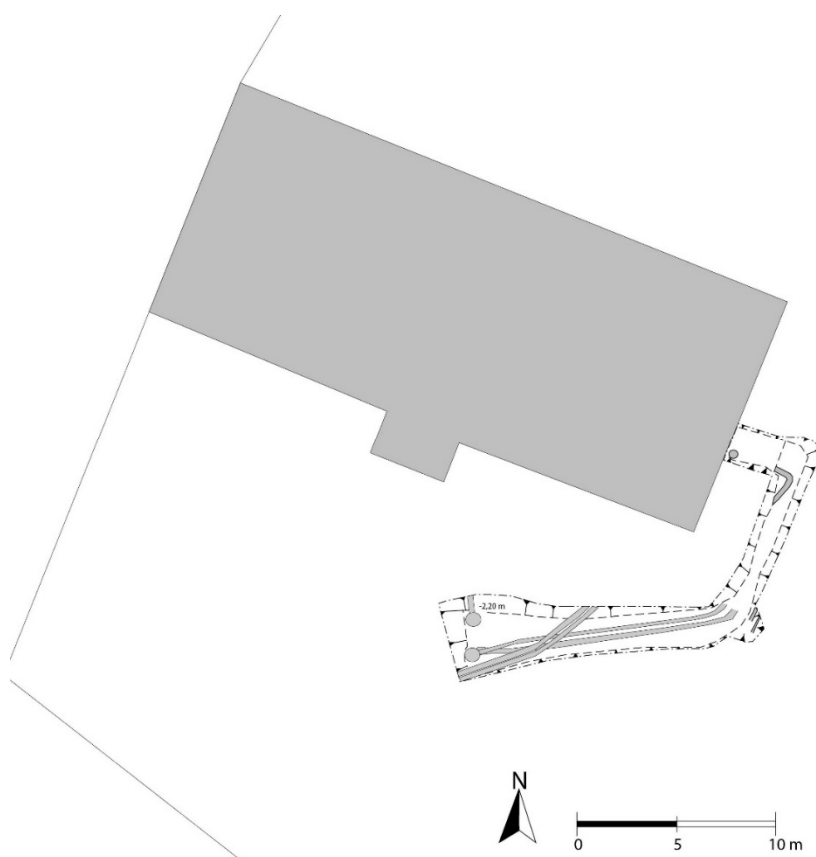
Figur 6. Schakt B.

Det östra schaktet grävdes i anslutning till det ovan nämnda (figur 2, 3 och 6). Det grävdes i ett "L", i östvästlig- och nordsydlig riktning, för att slutligen anslutas i byggnadens östra sida. Det var ca 24,00 m långt, 2,00 och 4,00 m brett och mellan 2,00 och 2,20 m djupt. I större delen av schaktet bestod stratigrafin av omrörda kulturlager, nedbrutna svårtolkade kulturlager samt fyllning i olika ledningsschakt. I den norra sektionen framkom dock intakta kulturlager vid ca 1,70 m djup. Dessa bestod av finkornig, fet, fuktig och kompakt humus, med hög organisk halt, som skulle kunna tolkas som botten av en större nedgrävning, som en brunn eller liknande. Även här visar morännivån ett större djup än normalt för området.

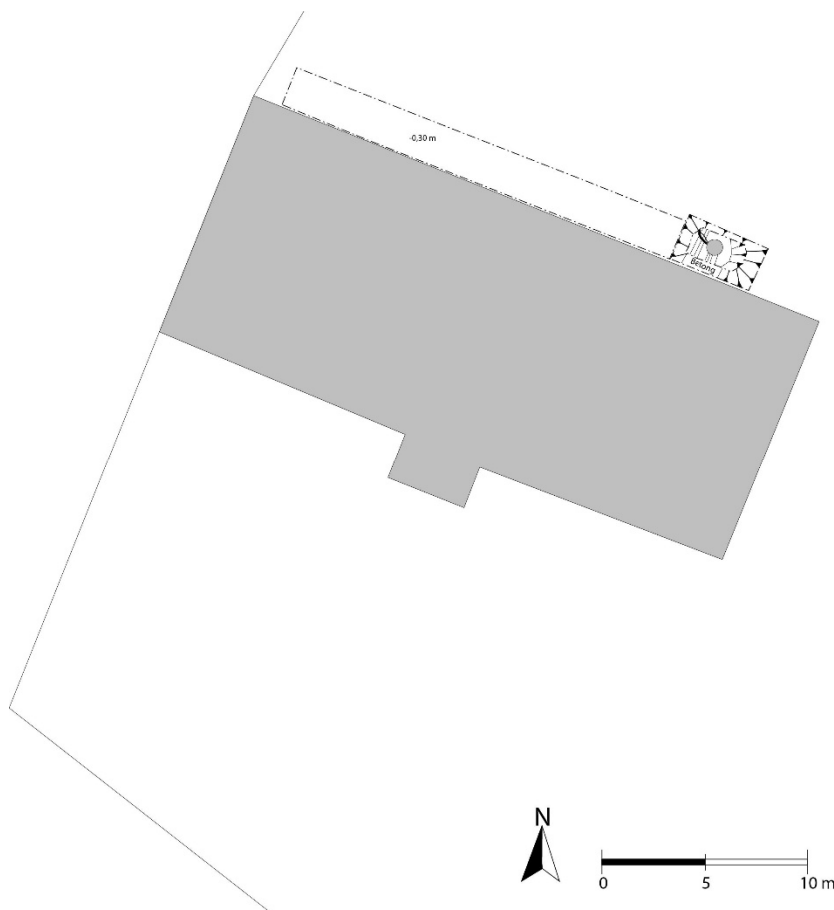
Figur 7. Schakt C.

Det norra schaktet var 24,00 m långt och 2,00 m brett, det sträckte sig längs byggnadens norra fasad, det grävdes 0,30 m djupt, förutom i den östra utsträckningen där djupet var 1,10 m (figur 2, 3 och 7). Inte vid något av djupen framkom intakta, medeltida kulturlager.
