Lund 73:1

RAÄ Lund 73:1/ L1988:5459
Lunds stad och kommun, Skåne län
Arkeologiska schaktningsövervakningar 2019
Imelda Bakunic Fridén

Titel: Lund 73:1
Författare: Imelda Bakunic Fridén
Kulturmiljörapport: 2021:32

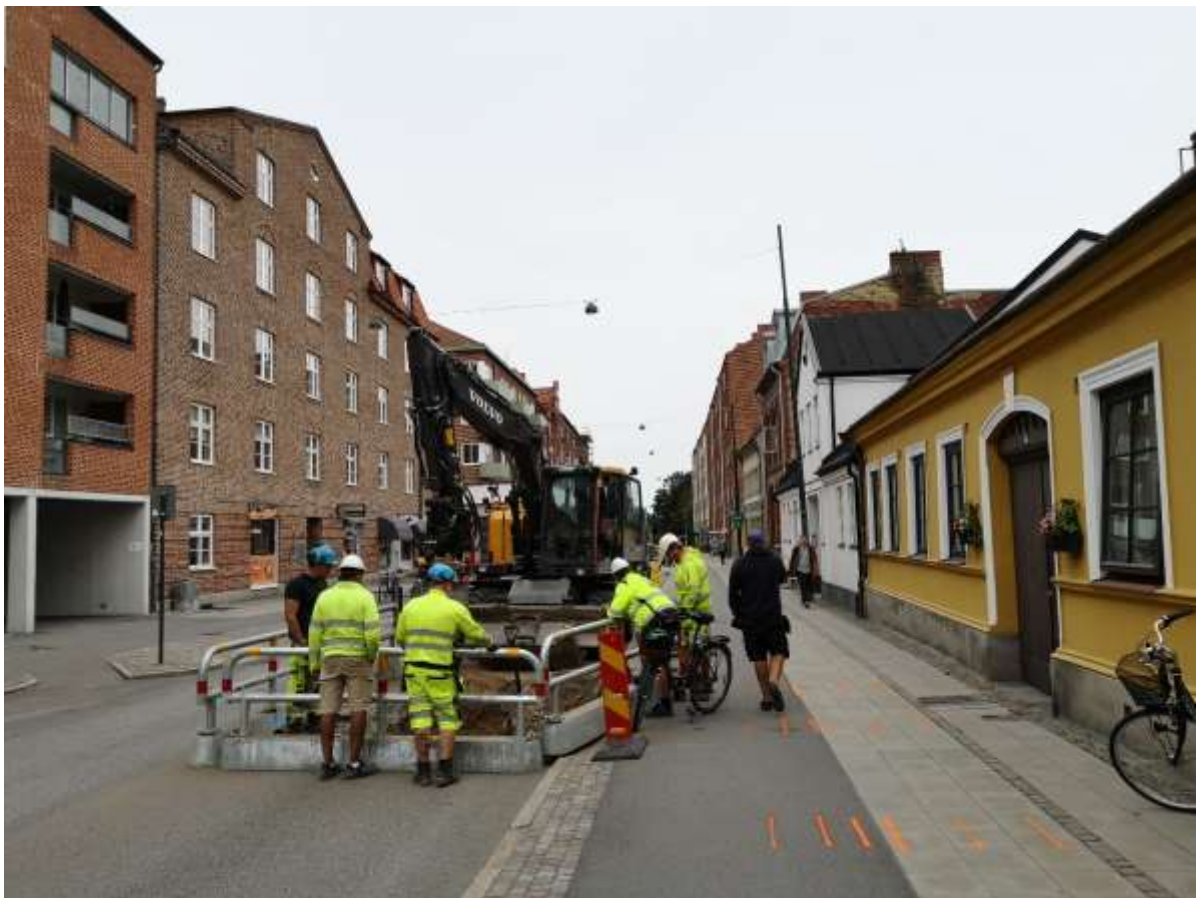
Omslagsbild: Vy över undersökningsområdet på Stora Södergatan 57, sedd från norr.
Upphovsrätt: Där inget annat är angivet, enligt Creative Commons licens CC BY

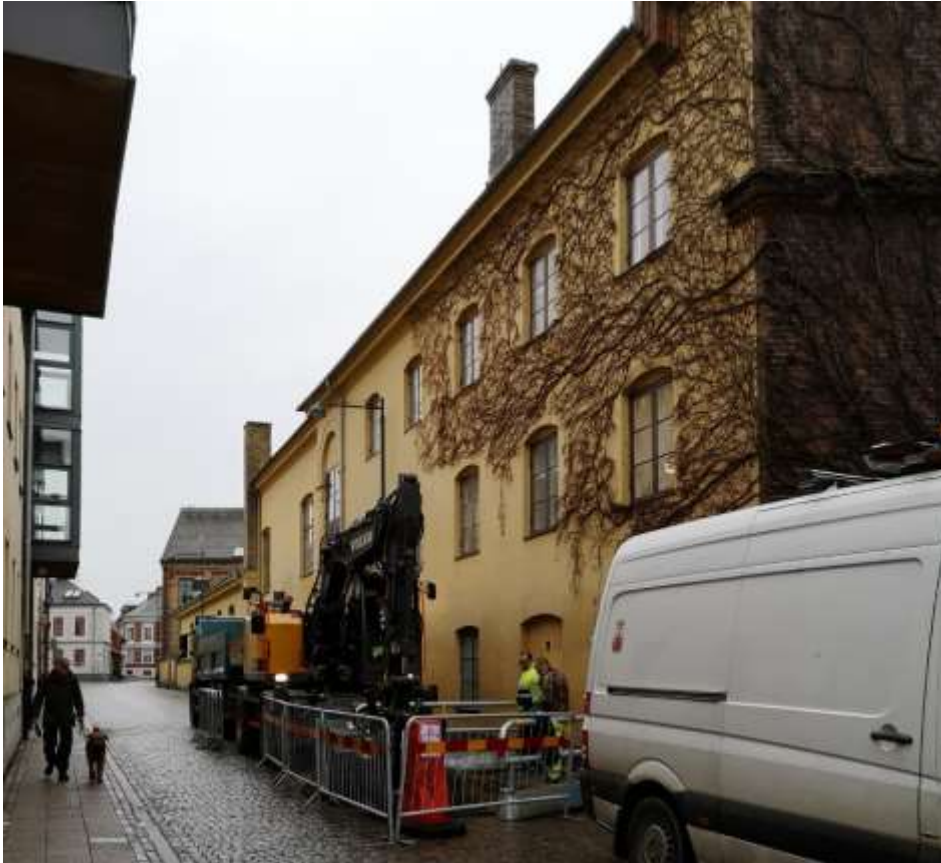
På grund av en större sättnings på Paradisgatan genomfördes ett schaktningsarbete av Markentreprenad då det förväntades kunna vara en vattenläcka. Det visade sig istället röra sig om luftfickor i bärlagret kring flera rör, bland annat fjärrvärme, telekabel och vatten. Inga äldre kulturlager framkom.

Figur 2. Område för sättningskada i Paradisgatan. Fotografiet taget från väster.

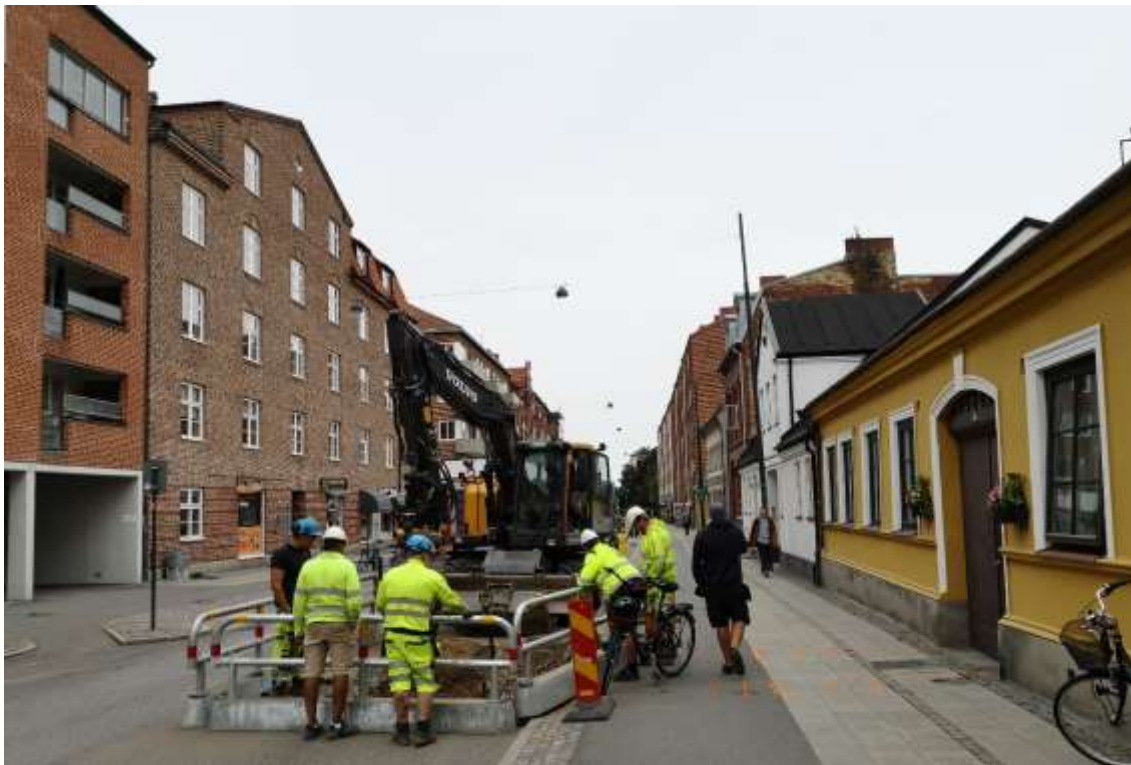
En grop om 2x4 meter upptogs och på 1,50 m djup framkom en plank med ett hålrum under, vilket förmodligen orsakat sättningskadan i gatan. Ett stort vattenrör observerades på 1,30 m djup och ytterligare anslutningsrör förekom. Endast grus och diverse bärlager framkom ned till ett djup av 1,50 m.

Figur 3. Platsen för sättningskadorna i höjd med Stora Södergatan 57 och 46. Fotografiet taget från norr.
