Allhelgona Kyrkogata

RAÄ Lund 73:1/L1988:5459
Lunds stad, Lunds kommun, Skåne län
Arkeologisk schaktningsövervakning, 2018-19
Truls Månsson & Sebastian Boström

Titel: Allhelgona Kyrkogata
Författare: Truls Månsson & Sebastian Boström
Kulturmiljörapport: 2021:

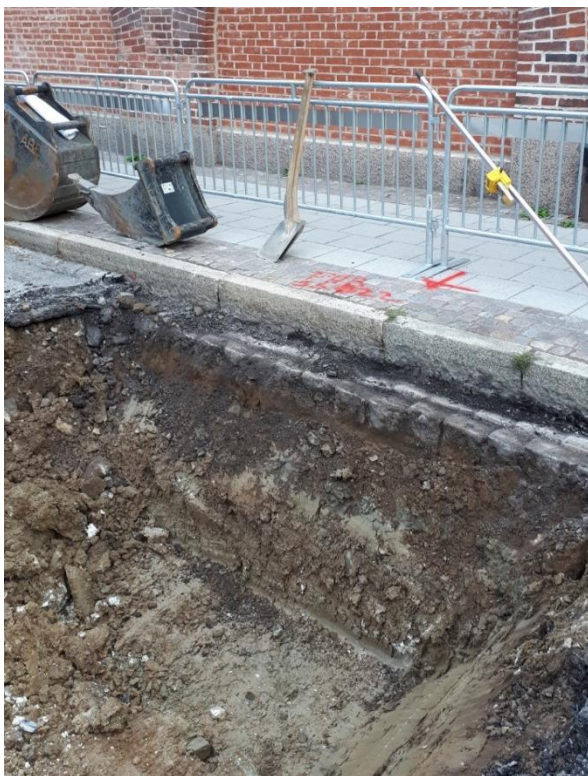
I ett flertal av de djupare schakten framkom gul moränlera uppblandat med makadam och grus ända uppifrån ytan och ner till botten, dvs omrörda massor från tidigare grävarbeten i gatan (se fig. 6). Det gick därför inom det berörda området inte att fastställa på vilket djup som moränen framträdde. Vid ett par av schakten låg storgatsten kvar under dagens asfalt.

Figur 6. Fotografi taget från sydöst vid schaktning för brunn.

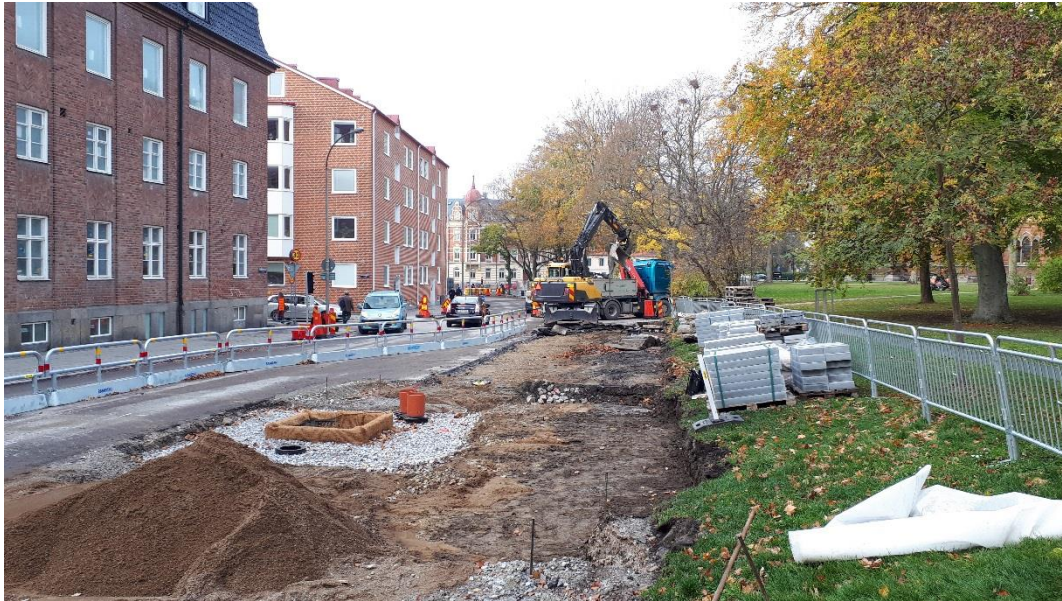
På partiet upp mot Allhelgonakyrkan, mellan byggnad nr 24 på sjukhusområdet, Kv Eskil, och till mötet med Bredgatan breddades gatan något och det grävdes utanför tidigare trottoarbredd (se bilaga 1, schakt 10). Djupet som grävdes här var som mest 0,60 m. De berörda massorna bestod av relativt fet, lerig, siltig jord med enstaka röda tegelfragment, fläckar av gul lera, djurben och träkol. Lagret tolkas som fragment av äldre kulturjord blandade med mera modern matjord. Inga stratifieringar eller intakta äldre kulturlager kunde noteras. Ett par bitar keramik av typen yngre rödgods hittades i kontexten. De översta ca 0,10 m av jorden var mera matjordsbetonade (se fig. 8).

Figur 7. Fotografi taget från öster med kontext 10 synlig åt norr.

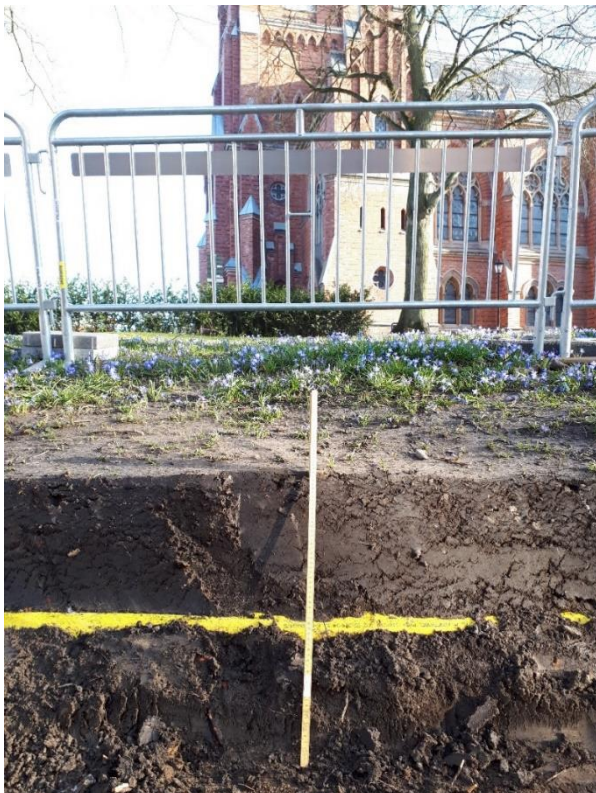
Figur 8. Fotografi taget från söder av partiet som schaktades upp mot Allhelgonakyrkan.

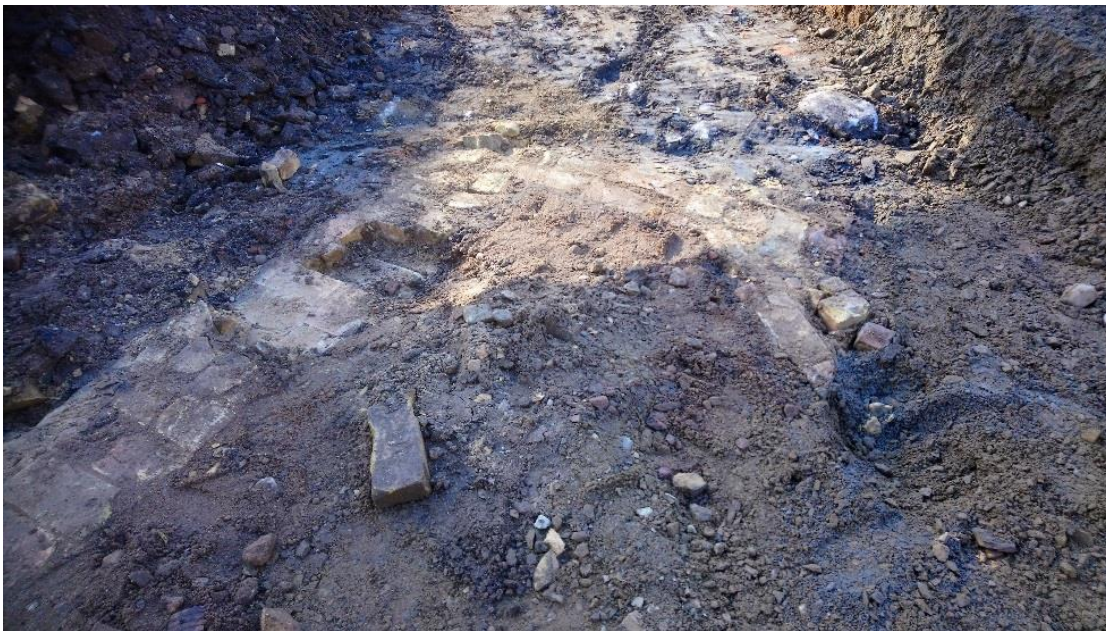
Vid torgbildningen Norrtull framkom ett murparti med gult maskinslaget tegel ca 0,30 m under gatunivå (se fig. 9). Sex skift var synliga inom schaktdjupet som gick ner till ca -0,70 m. Konstruktionen tolkas som en byggnadsrest från modern tid, förslagsvis från sent 1800-tal, förmodligen en källare eller halvkällare. Muren omgavs av omrörd kulturjord, framförallt åt söder. Norr om muren påträffades mestadels makadam. Två större stenar med diameter ca 0,30–0,40 m, låg ca 1,50 m väster om muren. De låg med ca 1,0 m mellanrum och var inte omgivna av lera eller något annat material som kunde möjliggöra en vidare tolkning. Ett skaft från en kritpipa hittades ca 1,0 m sydöst om murens hörn och ca -0,60 m under marknivå.

Figur 9. Fotografi taget från öster. Bilden visar större delen av det murparti med gult maskinslaget tegel som framkom vid Norrtull.

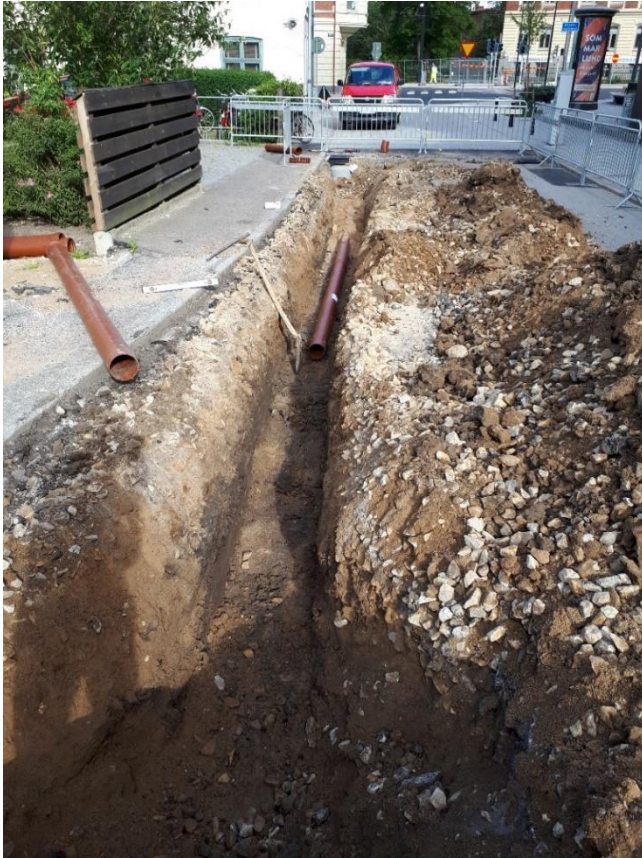
Ett tillägg för ingrepp på Norra Vallgatan tillkom med anledning av att det behövde byggas två rännstensbrunnar. Inga intakta kulturlager framkom. Omrörda kulturlager påträffades på djupet -0,60 i form av mörkbrun lerig silt, enstaka träkol, bränd lera och röda tegelfragment. Ovanför detta låg enbart bärlager till vägen. Som djupast grävdes till -0,85 m. Området var påverkat av en intilliggande fjärrvärmeledning samt ett rör som inte var i drift, förmodligen en äldre gasledning.

Figur 10. Norra Vallgatan. Fotografi taget från öster. Omrörda kulturlager kom fram på djupet -0,60 m.
