## Själabodarna 16

Fornlämning RAÄ 73:1/L1988:5459  
Lunds stad, Skåne län  
Schaktningsövervakning 2022  
Sebastian Boström

Titel: Själabodarna 16  
Författare: Sebastian Boström  
Kulturmiljörapport: 2022:26

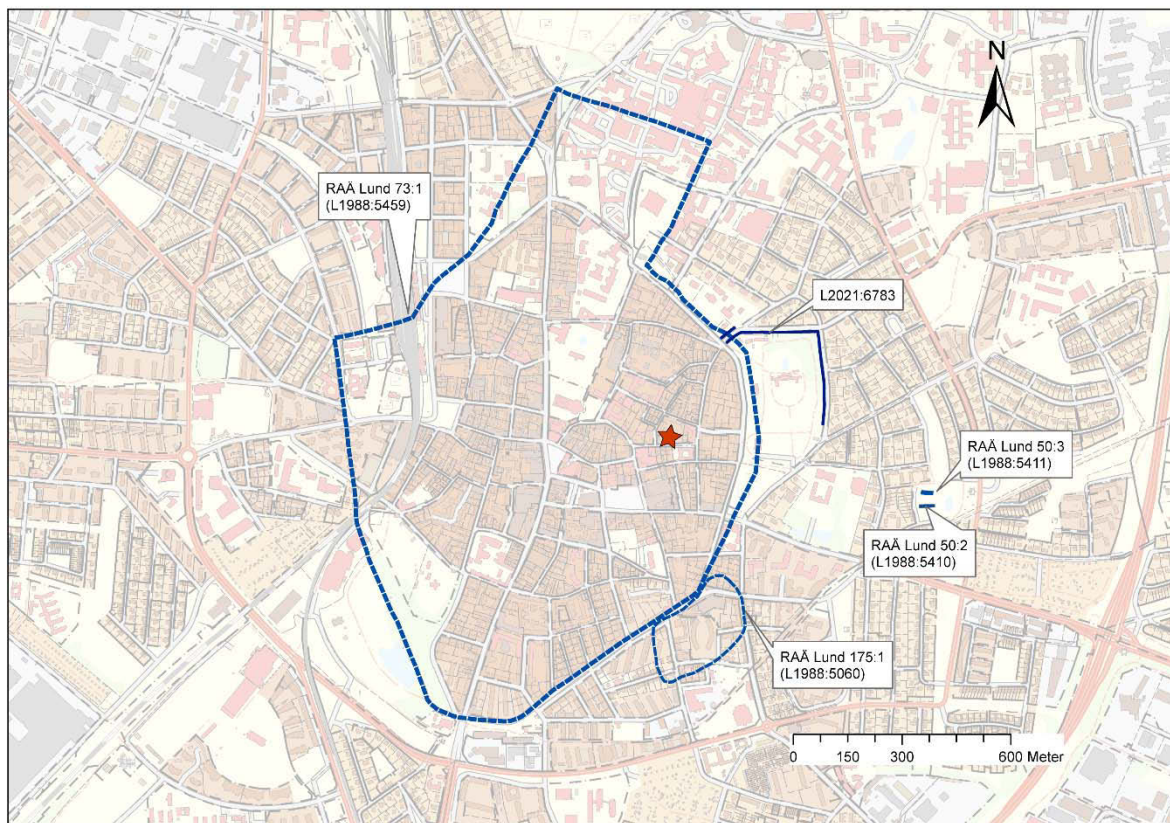
Figur 1. Lunds medeltida stad, fornlämning 73:1, med platsen för undersökningen markerad med en röd stjärna, mot bakgrund från ©Lantmäteriets fastighetskarta.

Kvarteret Själabodarna (se fig 1) ligger perifert till den medeltida stadskärnan, strax öster om S:t Mikael's sockenkyrka med tillhörande kyrkogård och med ca 200 meters gångavstånd till domkyrkan. Kvarteret finns återgett på de äldsta avbildningarna av Lund (se fig 4) och de slingrande gatorna som omger kvarteret: Lilla Algatan, Stora Tomegatan, Magle stora kyrkogata och Själbodgatan, är alla av medeltida datering. Enligt Andréns rekonstruktioner av Lunds medeltida tomtindelning (1984) bestod Själabodarna 16 tidigare av tomt nr 63 (figur 6). I de skriftliga källorna så nämns tomten som ett vikariesresidens, alltså en bostad för en kyrklig ämbetsman och om detta anges från år 1558 att herr Mogens residens är

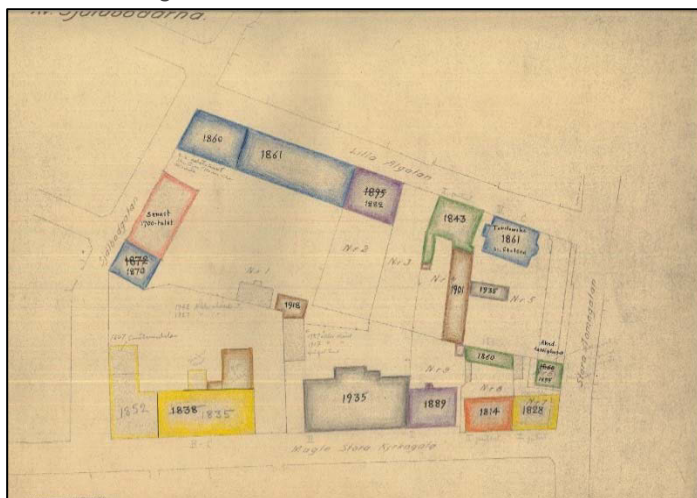
Figur 2. Ragnar Blomqvists kvarterskarta av Själabodarna med datering av husen. Magleskolan (Gult) i sydväst daterat till 1835.

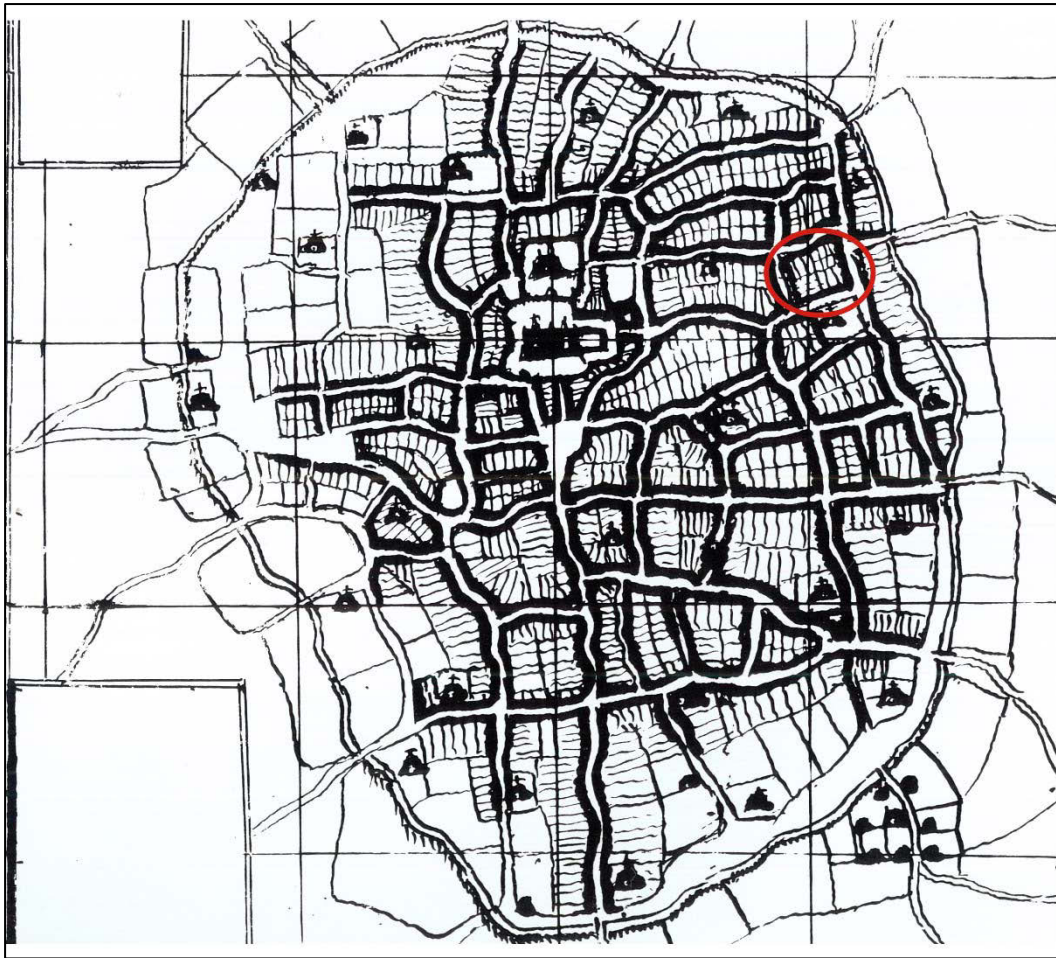
Figur 4. Osignerad karta från 1655–1660 med kvarteret Sjölabodarna markerat i rött (Andren & Högstedt 1990).

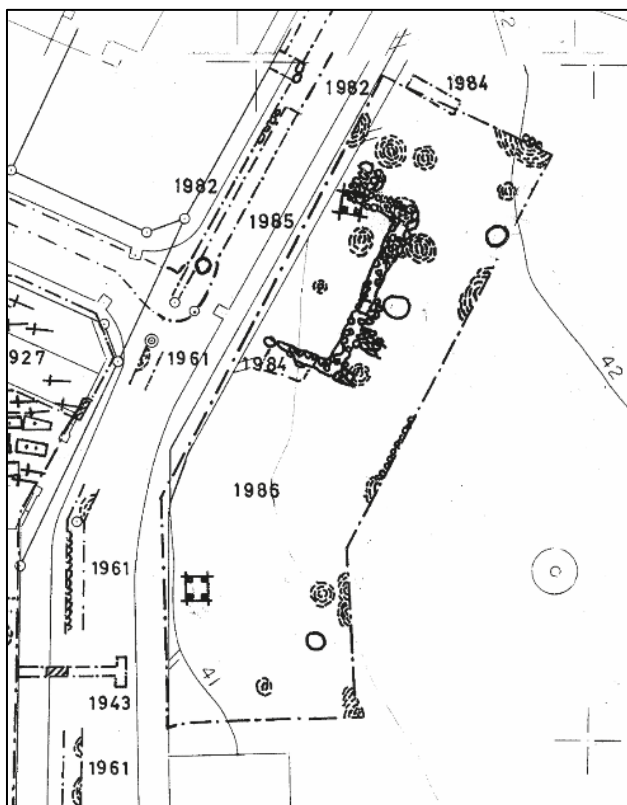
Figur 5. Utdrag ur Kulturens generalkarta med resultaten från utgrävningen av Själabodarna 17.

År 1986, vid en grundgrävning inom fastigheten Själabodarna 17 (Gardelin 2007a) framkom 24 stycken anläggningar. De flesta av dessa bestod av timrade samt oskoddade brunnar och avskrädesgropar eller lertäkter. I moränen påträffades även murarna till ett stenhus (figur 5) Keramikskärvor påträffade i husresternas fyllning gav en hänvisning till att huset rivits under 1600-talet, vilket också stärks av de skriftliga källorna (Andrén 1984:75). Förutom husgrunden, som uppförts mellan 1200–1300-tal så har merparten av de framkomna arkeologiska anläggningarna daterats till 1000–1100-tal (Gardelin 2007a).

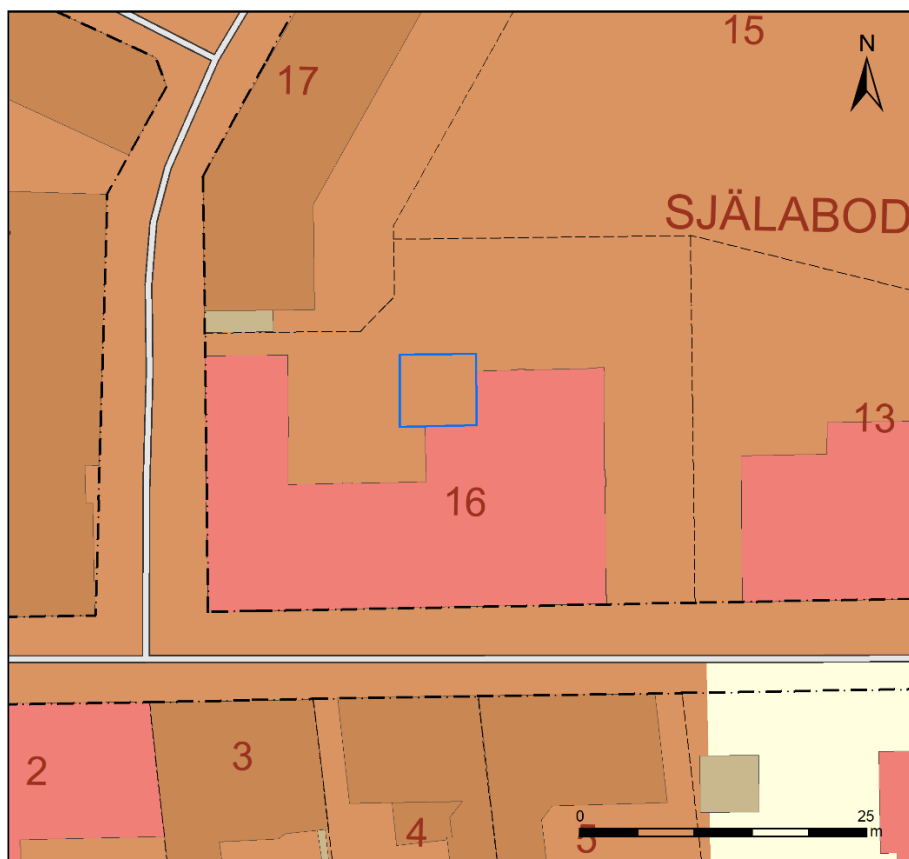
Figur 7. Utdrag ur fastighetskartan med 2022 års undersökningsområde i blått. ©Lantmäteriet

Uppförandet av miljöhuset krävde schaktning av en yta på 36 m<sup>2</sup> med ett varierande djup på upp till 1,10 m (för placering av schaktet se figur 7). Under asfalten framkom ett ca 0,25 m tjockt bärlager bestående av makadam och gul sand. Under detta bärlager framkom ett kulturlager (lager 122). Kulturlagret var mellan 0,58 till 0,90 m tjockt och bestod av gråbrun siltig, något lucker jord med inslag av träkol, sot, träflis, rött tegelkross och djurben. Inom lagret framkom även moderna inslag som glas av modern karaktär. Kulturlagret uppfattades som omrört och har tolkats som ett odlingslager, figur 8 och bilaga 1. Det bevarade kulturlagret var inramat av rörschakt i väster och norr, och av Magleskolan i söder och öster.

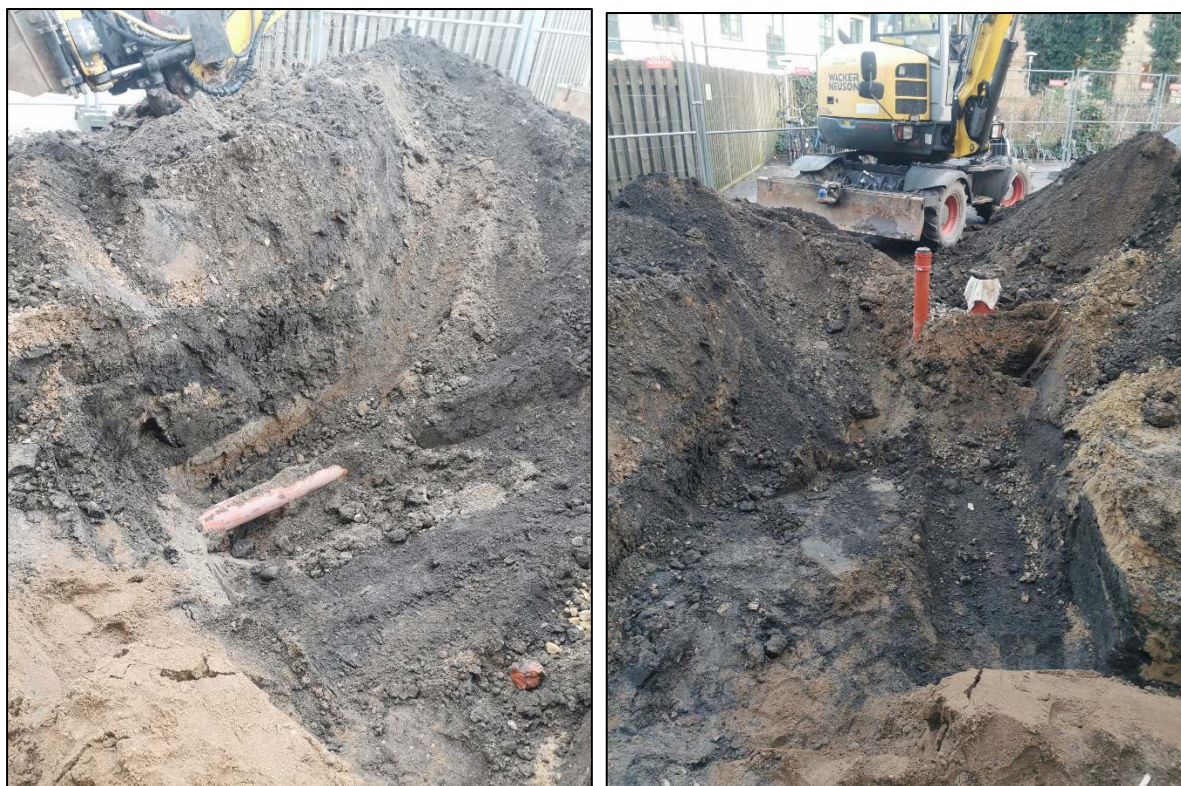
Figur 8. Schaktning för miljöhuset. Till vänster, PVC röret som anlades under 2021 års markarbete. Till höger, delar av odlingslagret framschaktat.

Moderna markingrepp kunde observeras i schaktets västra delar, bilaga 1. Här framkom befintligt rörschakt ned till ca 1,30 – 1,60 m djup vilket anlades vid 2021 års markarbeten (Boström och Brink 2022). I schaktets östra del fanns befintlig brunn som togs bort och ytan bestod främst av makadam och gul sand.

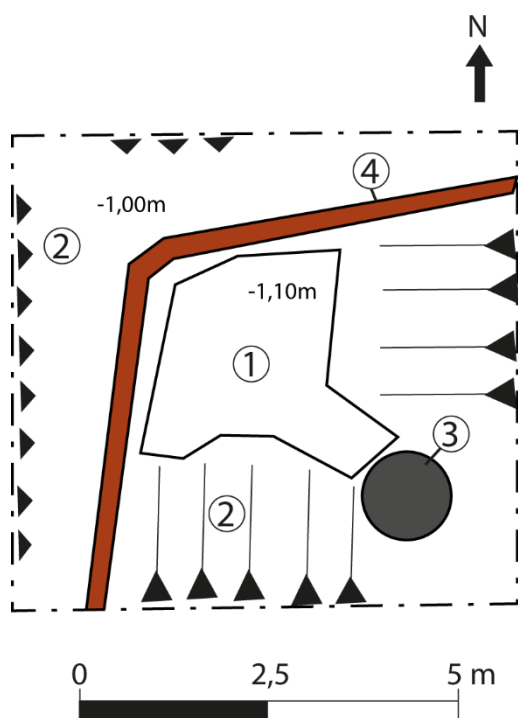
## Bilaga 1. Planritning

1. Lager 122: Gråbrun, siltig, något lucker lera med inslag av träkol, sot, träflis, rött tegelkross, djurben, glas. Kulturlager tolkat som odlingslager.
2. Bärlager bestående av makadam, gulbrun sand.
3. Brunn.
4. PVC rör. Avrinning från fettavskiljare, nedgrävt 2021.
