# Jonstorps kyrka

Jonstorps socken, Höganäs kommun, Skåne län  
Arkeologisk vindsstädning och  
byggnadsarkeologisk undersökning 2019  
Gunilla Gardelin

Kulturmiljörapport: 2019:39

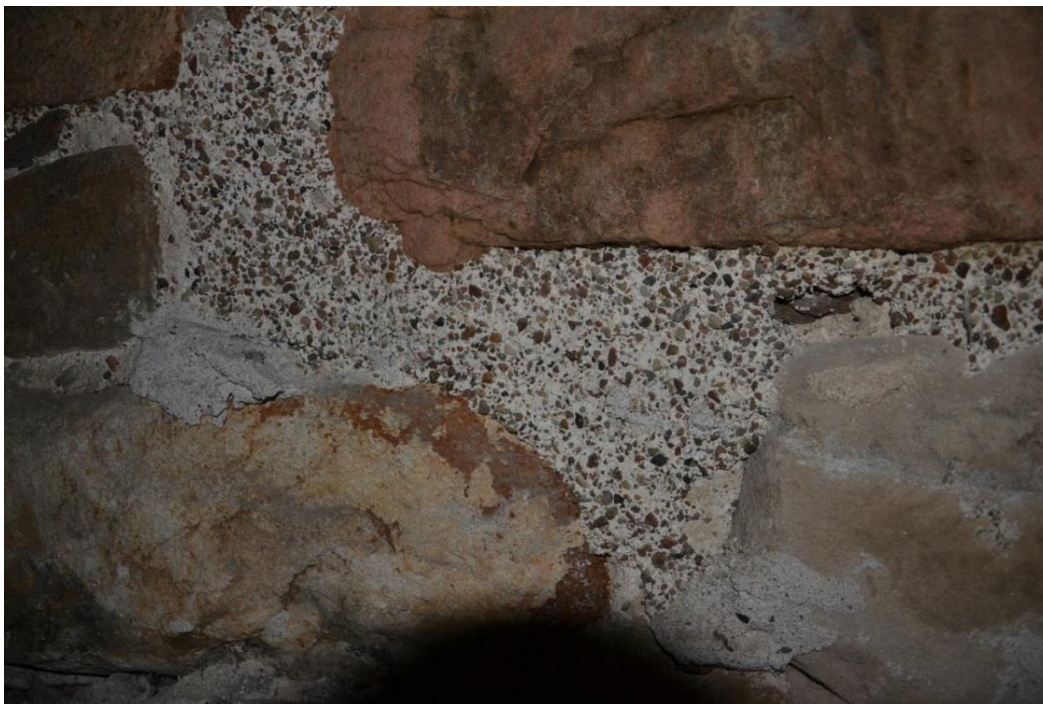
Figur 48. Kalkbrukets som använts för att foga samma stenar i det ursprungliga murverket har ett mycket karakteristiskt utseende med en mycket stor mängd ballast. Detta kalkbruk återfinns i korets och långhusets väggar.

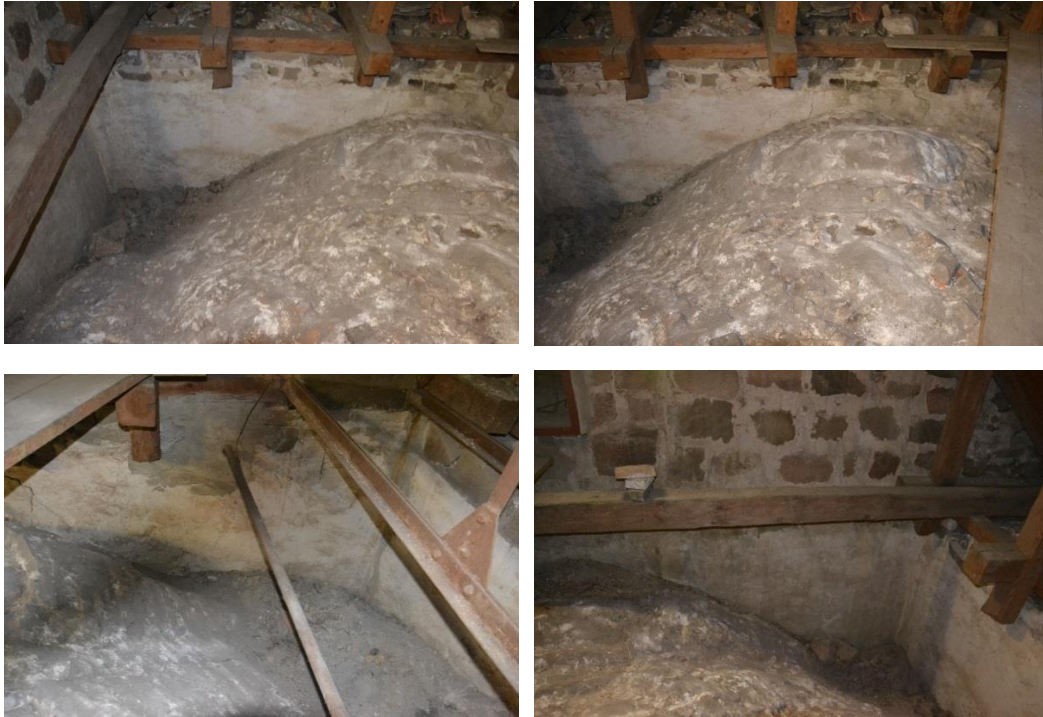
*Figur 50. Korets väggar har bevarad medeltida puts.*

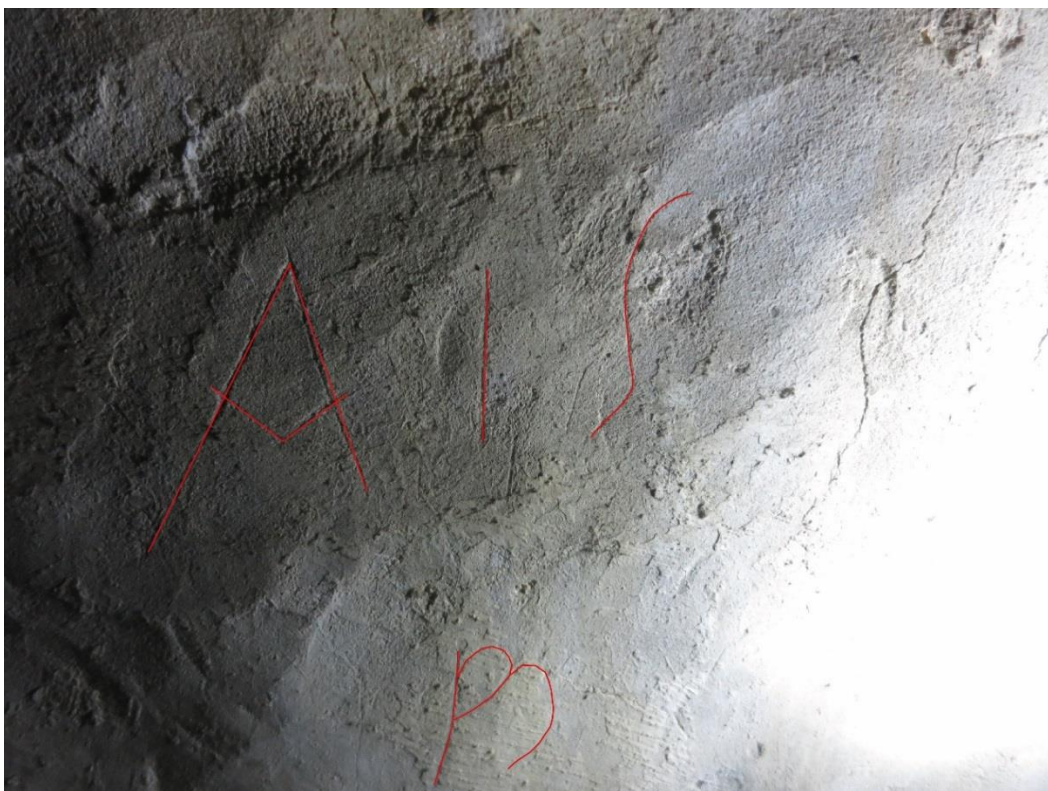
*Figur 52. I korets västra vägg mot norr finns en inskription i putsen med bokstäverna AIS och därunder ett B.*

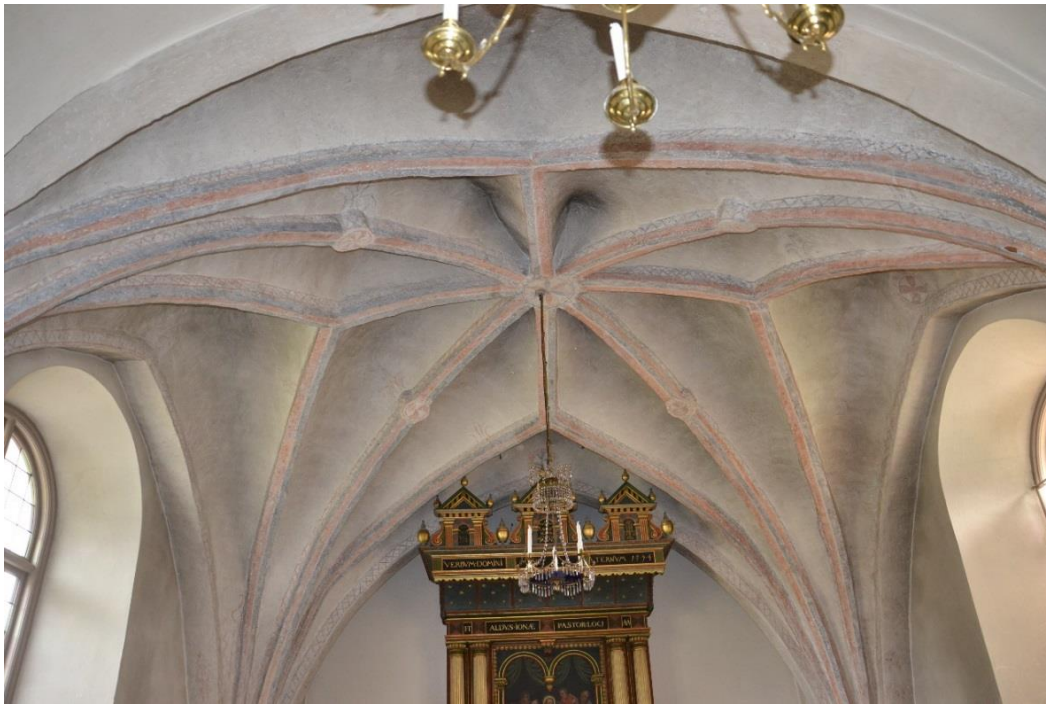
Figur 53. Stjärnvalvet i koret har bevarade medeltida målningar i putsen.

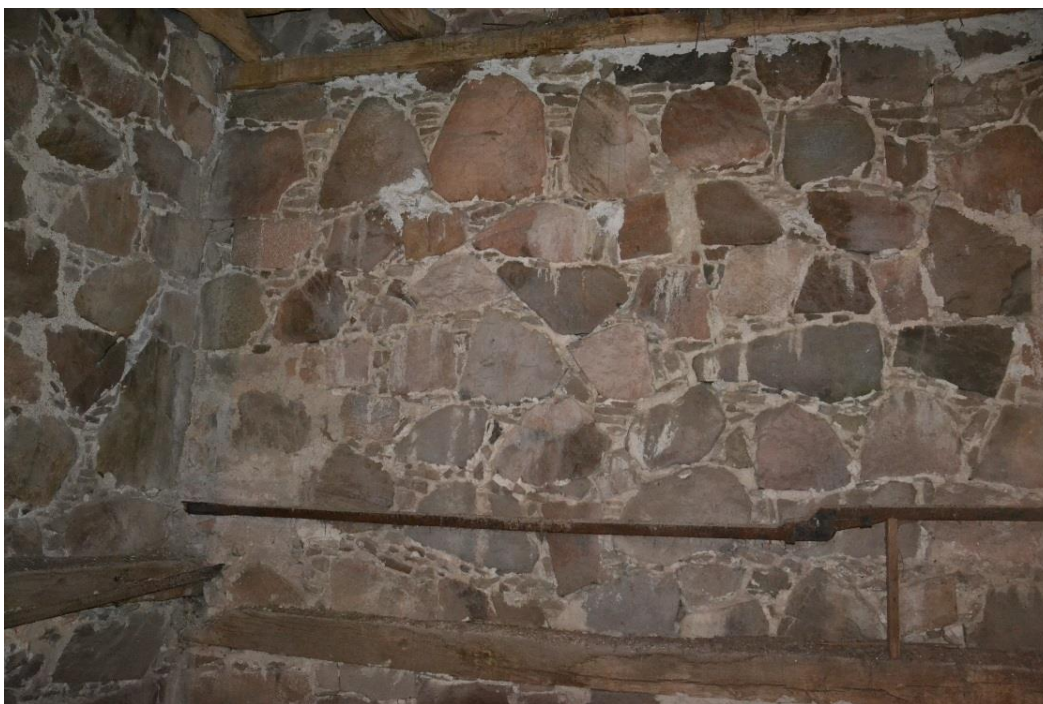
Figur 70. Tornets murverk med natursten i ganska jämna skift och med mycket skolsten i fogarna.
